# Forurensning i grunn og vann - Frigård skytebaneanlegg

Grunnlagsdokument til søknad om revidert  
tillatelse til virksomhet etter  
forurensningsloven

Forsvarsbygg rapport 0434/2020/MILJØ | revidert 30. mai 2022

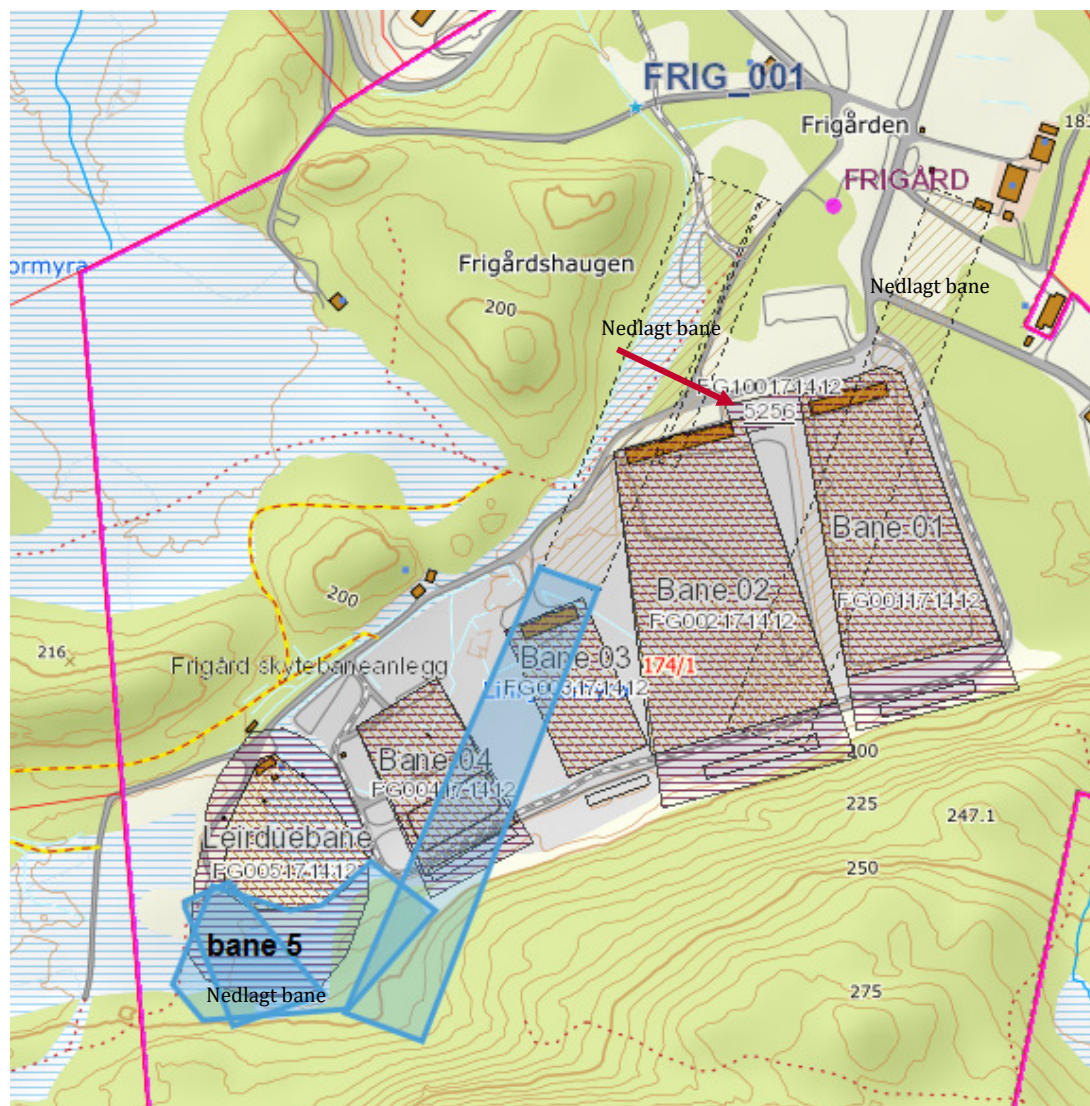
Figur 2: Oversikt over arealer med mistanke om forurensning med metaller fra ammunisjon, på aktive og tre nedlagte skytebaner. Det ble tidligere skutt fra flere hold i sørgående retning, som ikke vises på kartet. Kilde: Forsvarsbyggs kartbase.

Figur 2 viser arealer med mistanke om forurensning med metaller fra ammunisjon, både på aktive og nedlagte skytebaner.

Banen 1 brukes i dag stort sett som kortholdsbane og det er etablert et nytt kulefang der sigevannet ledes til en kontroll og rensekum. Figur 2 viser tre nedlagte skytebaner. Omfanget av forurensning på disse banene er ikke klarlagt men en stor andel av forurensningene ble fjernet i 2005 da anlegget ble bygget om (Multiconsult 2005). På bane 5 er det påvist blyforurensning i et gammelt målområde (Strømseng og Ljønes 2002).

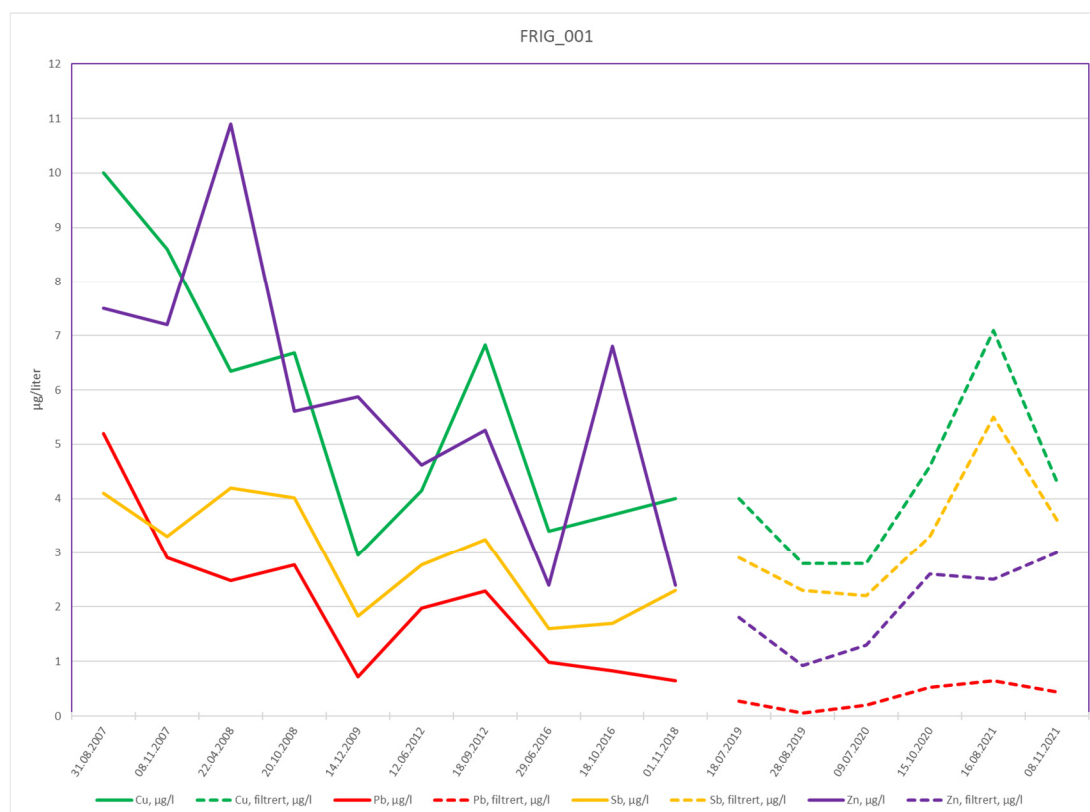
Metallavrenningen har blitt overvåket siden 2007, med varierende hyppighet. Totalt foreligger det 17 prøver fra punktet (Tabell 3). Det skal tas prøver to ganger per år for å få et bedre datagrunnlag. Fra 2007 til 2012 var det en tendens til nedgang i nivåene. Fra 2012 til i dag ser situasjonen ut til å være nokså stabil men med noen enkeltstående litt høye verdier for antimon, sink og kobber. For kobber og sink ligger verdiene i punktet under EQS (7,8 µg/l for kobber og 11 µg/l for sink). For antimon har verdiene tidligere ligget under grenseverdien (5 µg/l) i drikkevannsforskriften men det var en overskridelse tidlig på høsten 2021 da det ble målt 5,5 µg/l.

For bly hadde punktet tidligere forholdsvis høye verdier, men har siden 2016 ligget under 1,0 µg/l. Det er for tidlig å konkludere med at det er en økende trend, og de nåværende nivåene av metallene er så lave at de er uten nevneverdig betydning for vannkvaliteten i området. Ikke minst da resipienten (vannforekomsten) er liten og delvis lagt i rør, samtidig som vannet er veldig kalkrikt (kalsium ca. 30 mg/l), hvilket erfaringsmessig er med til å binde metallene (NIBIO/Forsvarsbygg, 2021).

Figur 4. Konsentrasjon av bly, kobber, sink og antimon i kontrollpunkt FRIG\_001.

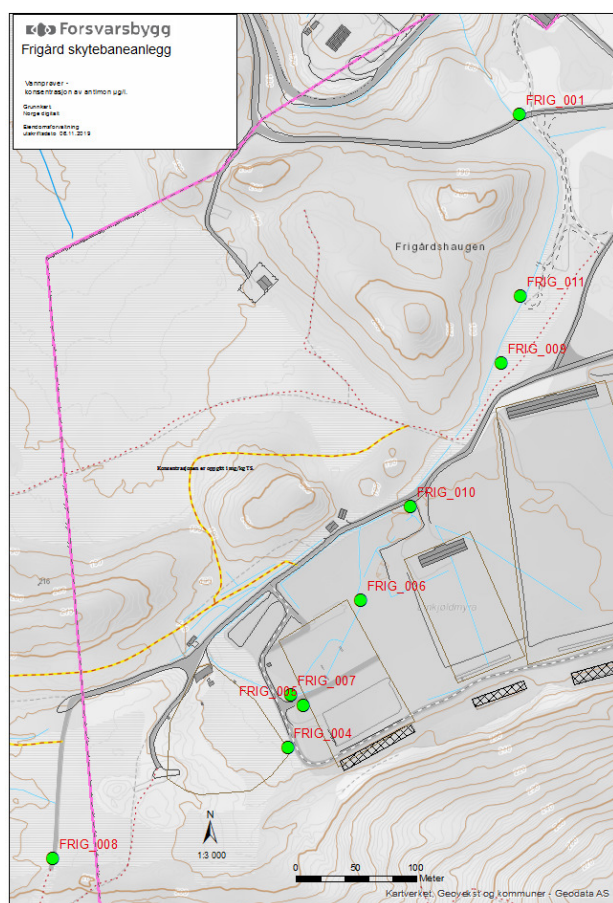
Den 12.9.2019 ble det tatt en serie vannprøver av tilgjengelig overvann i skytebaneområdet for å påvise om det er områder som har spesielt høy utlekking. Det ble tatt 8 vannprøver langs hovedvannveien gjennom området, i tillegg til en prøve i en mindre bekk som berører den vestligste delen av området (Figur 4).

Figur 5. Stasjoner for uttak av vannprøver ved Frigård skytebaneanlegg. FRIG\_008 representerer overflateavrenning mot vest som ikke er påvirket av skyteaktiviteten.

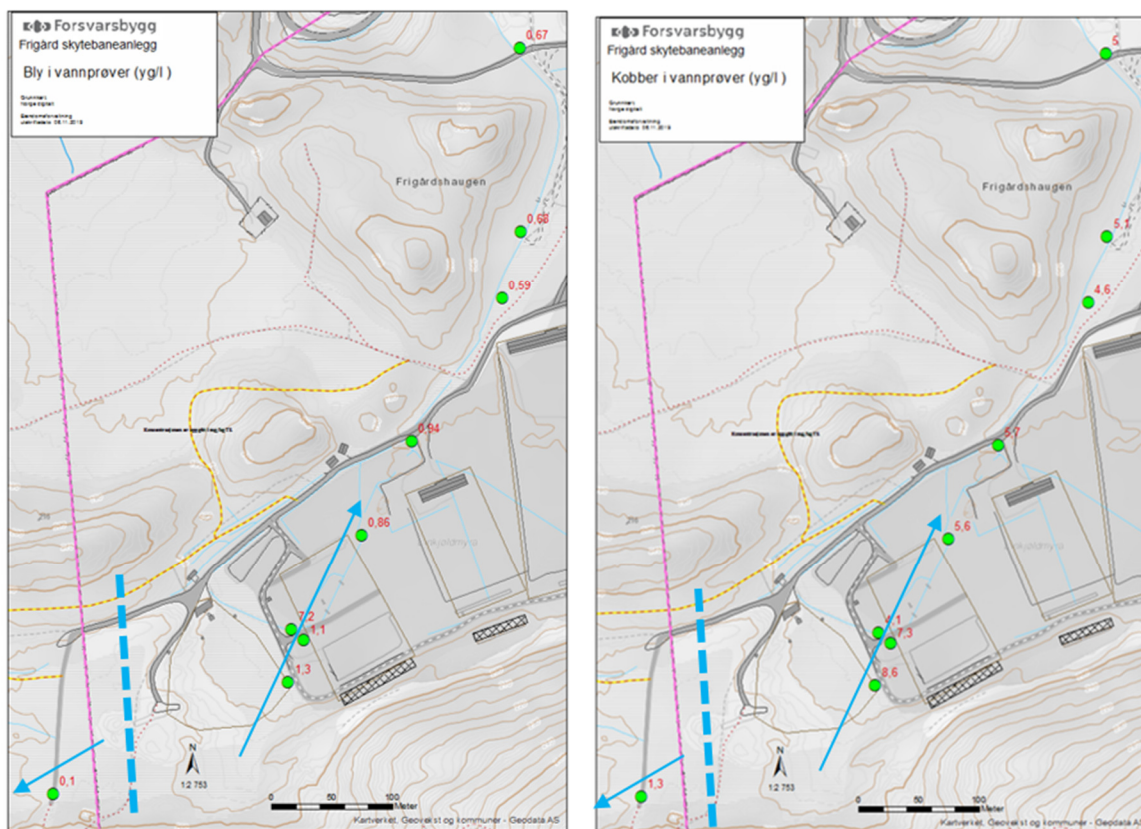
Figur 6. Konsentrasjon av bly og kobber (µg/l) målt i vannprøver tatt ved skytebanene på Frigård. Vannskille (stiplet linje) og dreneringsretning er vist med blå pil.

Forhøyde konsentrasjoner av bly og kobber i prøvepunktene FRIG\_004, 005 og 007 skyldes sannsynligvis metallavrenning fra ammunisjonsrester fra nedlagte skytebaner og som ble liggende utenfor tiltaksområdet for kartlegging og sanering i 2004. Dette gjelder for eksempel den nedlagte skytebane 5 (Figur 2).
