**Bildevedlegg til tilsynsrapport  
settefisklokalitet Nordneset – 12.4.2016  
Cermaq Norway AS  
Steigen**

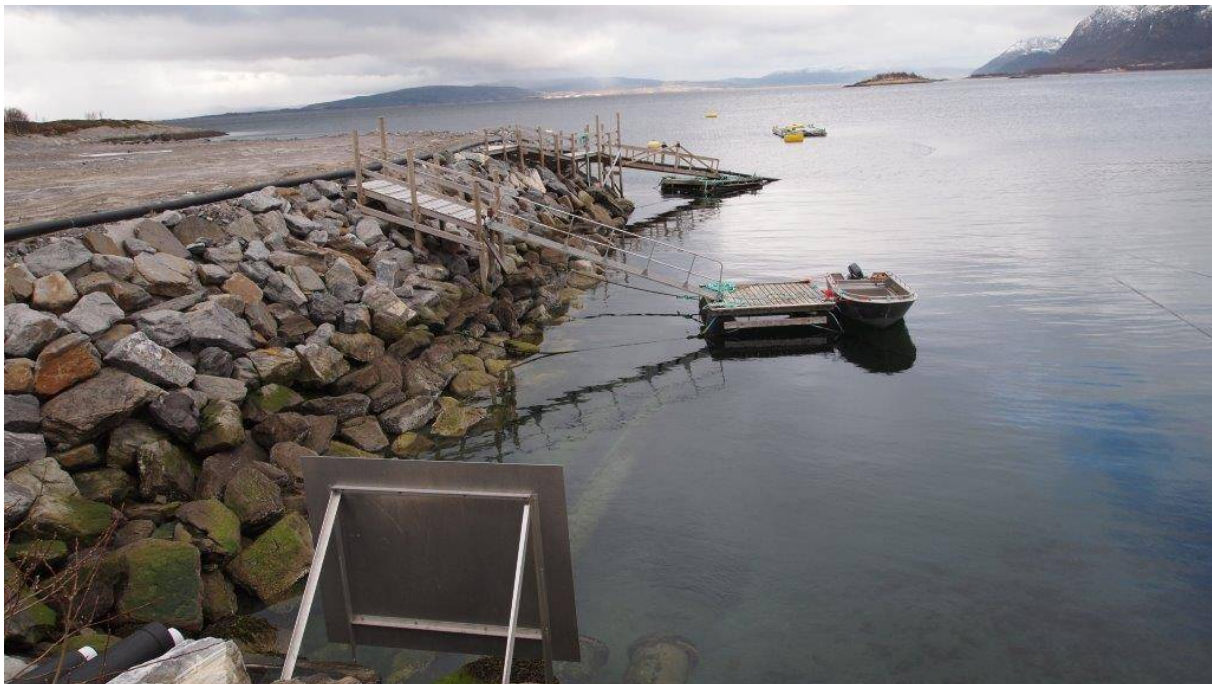
**Figur 1. Utslippsledningen ut fra anlegget. Det var ikke synlig gjennomslag til overflaten.**

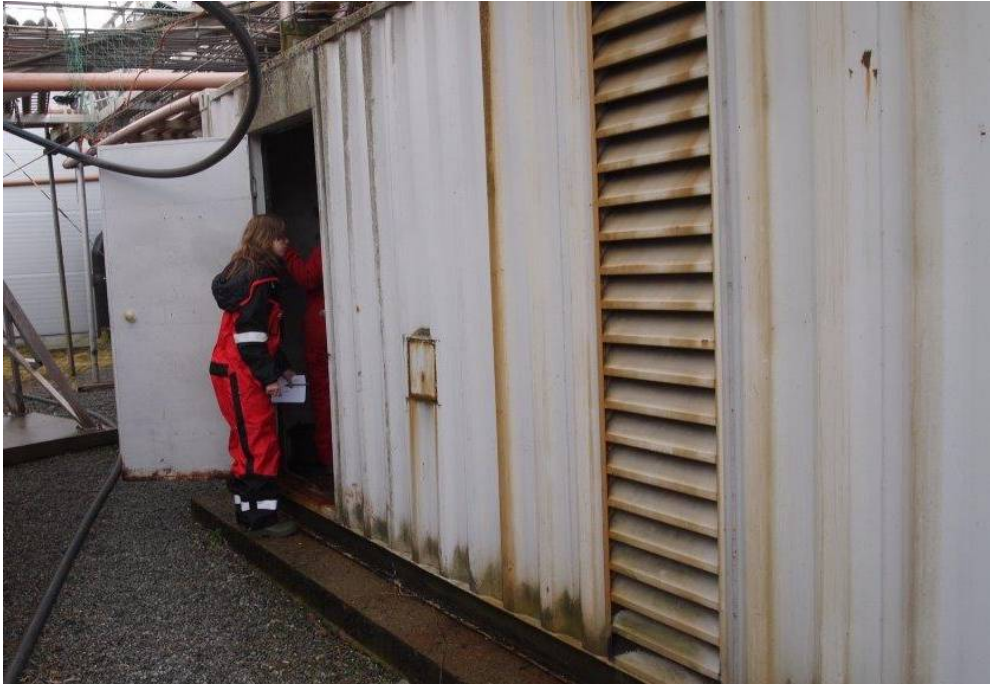
**Figur 2. Gammelt aggregat som er i ferd med å byttes ut.**

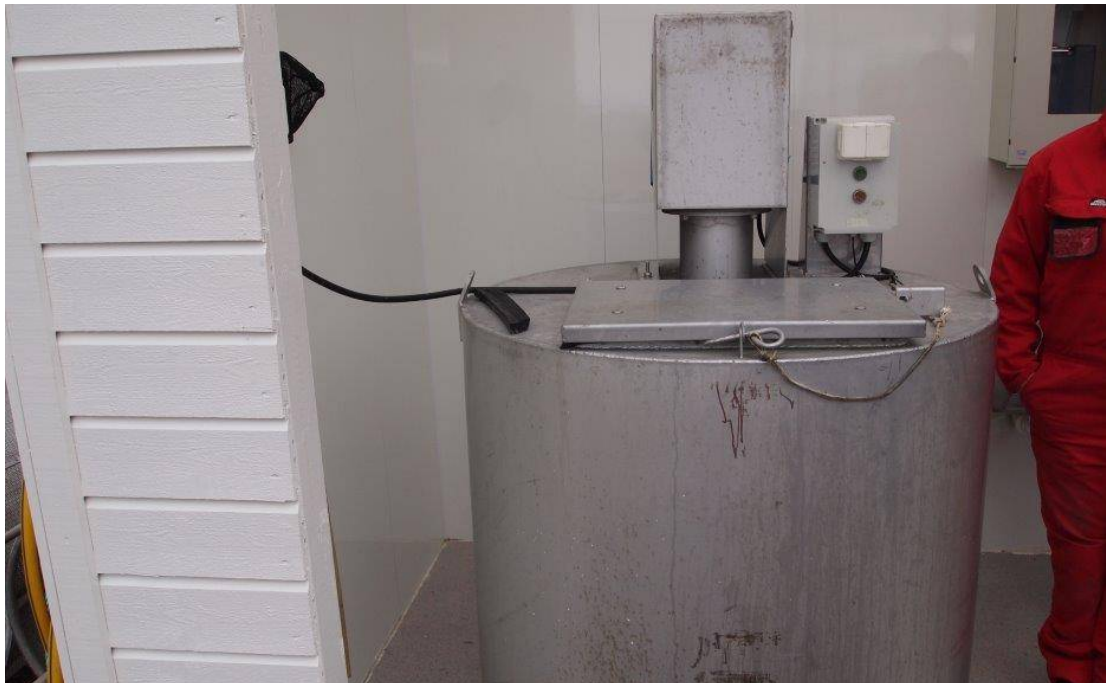
**Figur 3. Virksomhetens ensilasjetank.**

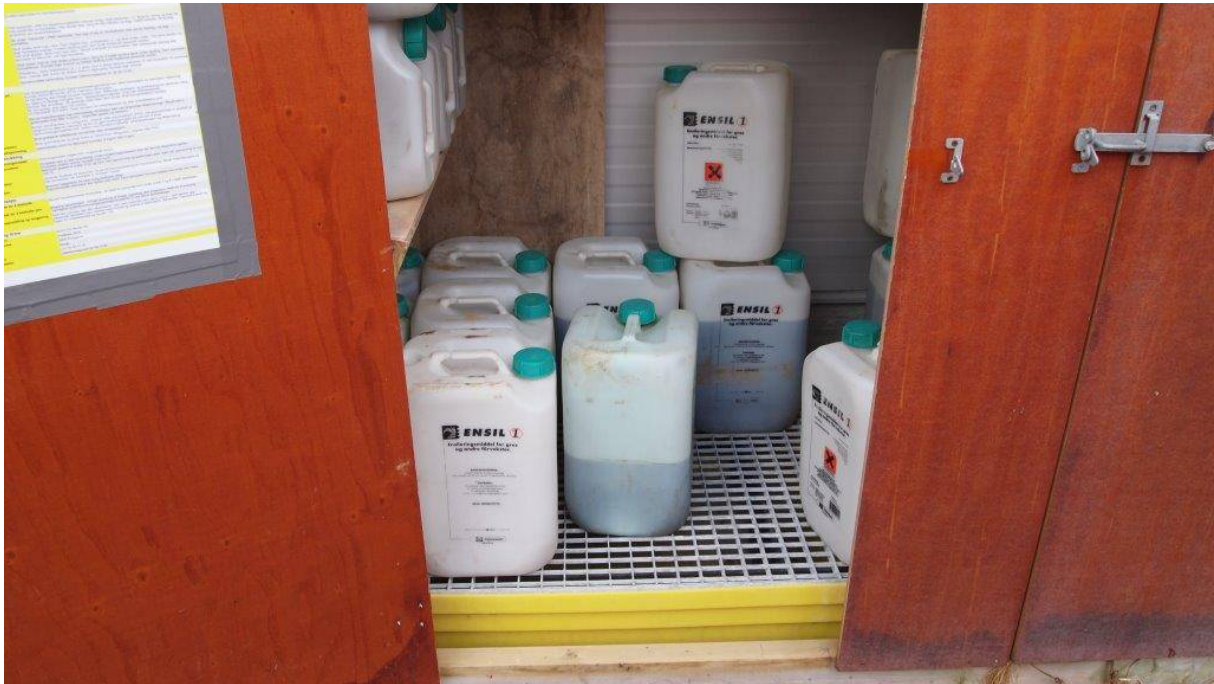
Figur 4. Oppbevaring av maursyre i utendørs skap, med oppsamling.

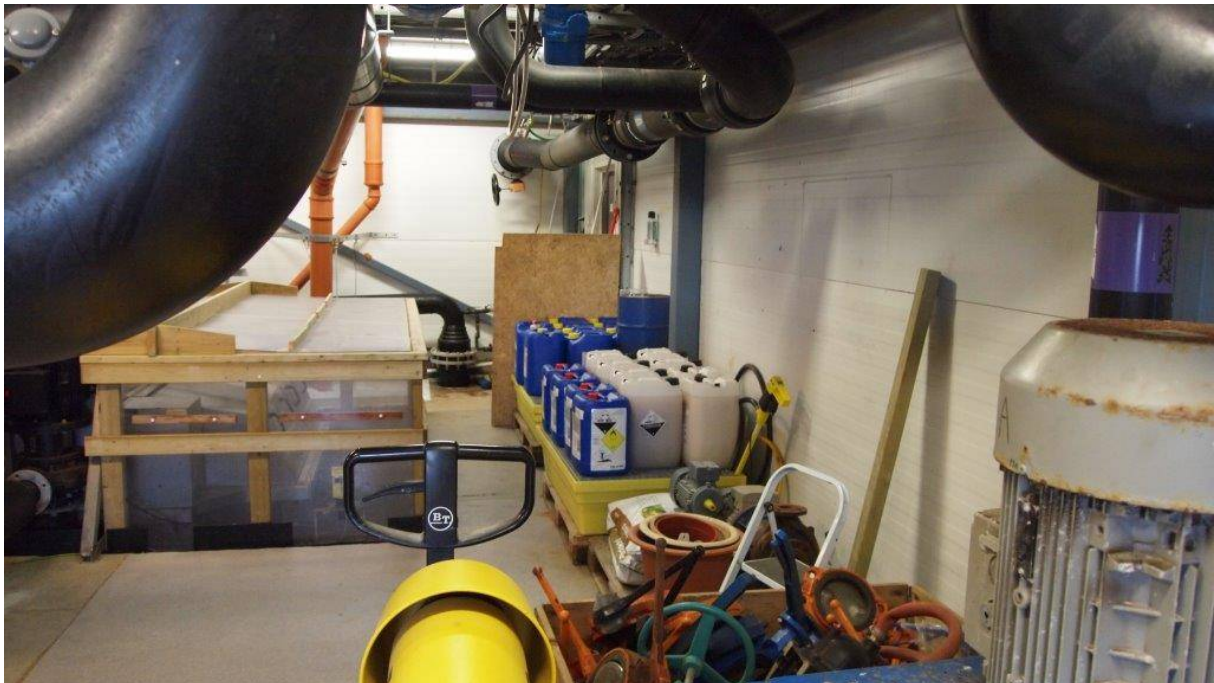
Figur 5. Oppbevaring av kjemikalier, der kanner er plassert så tett at reell mulighet for oppsamling ved eventuelt søl er minket.
