Tilstandsrapport

Coca-Cola European Partners Norge

November 2020

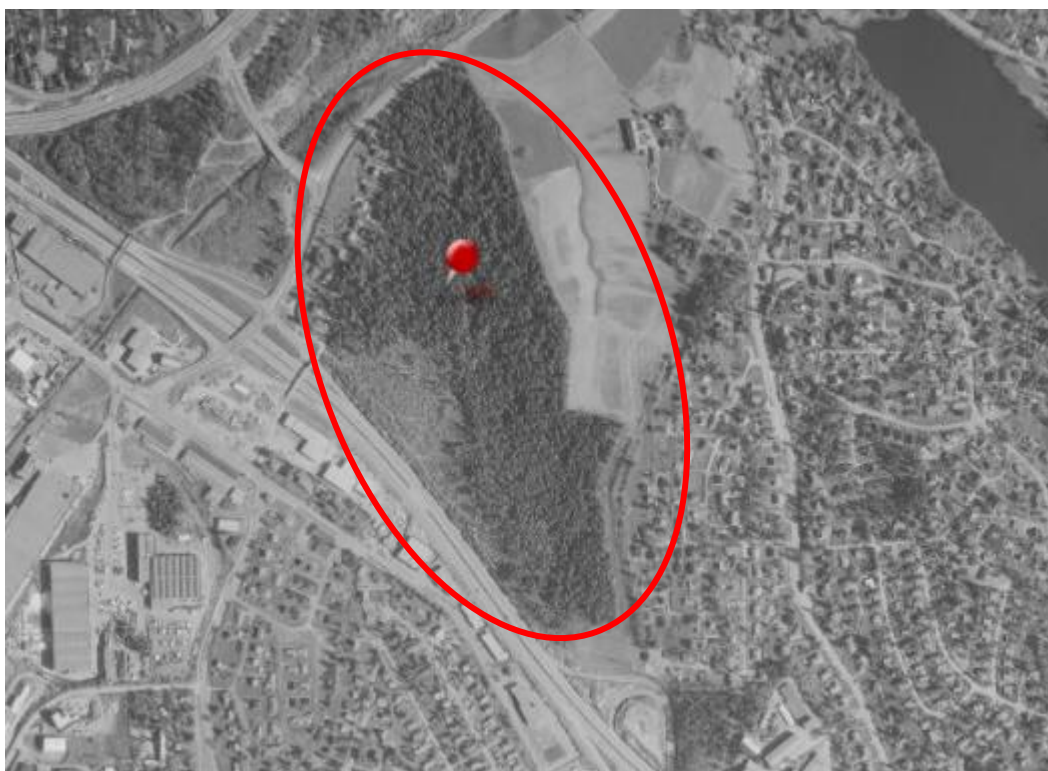
Figur 1 Lørenskog 1987 (Bilde hentet fra kart.finn.no)

Før produksjonen begynte i 1998, var området en skog og derfor antas det at det finnes ingen forurensning fra før. På Figur 1 markert med rød er området i 1987, før CCEPN produksjonsanlegg ble bygget.

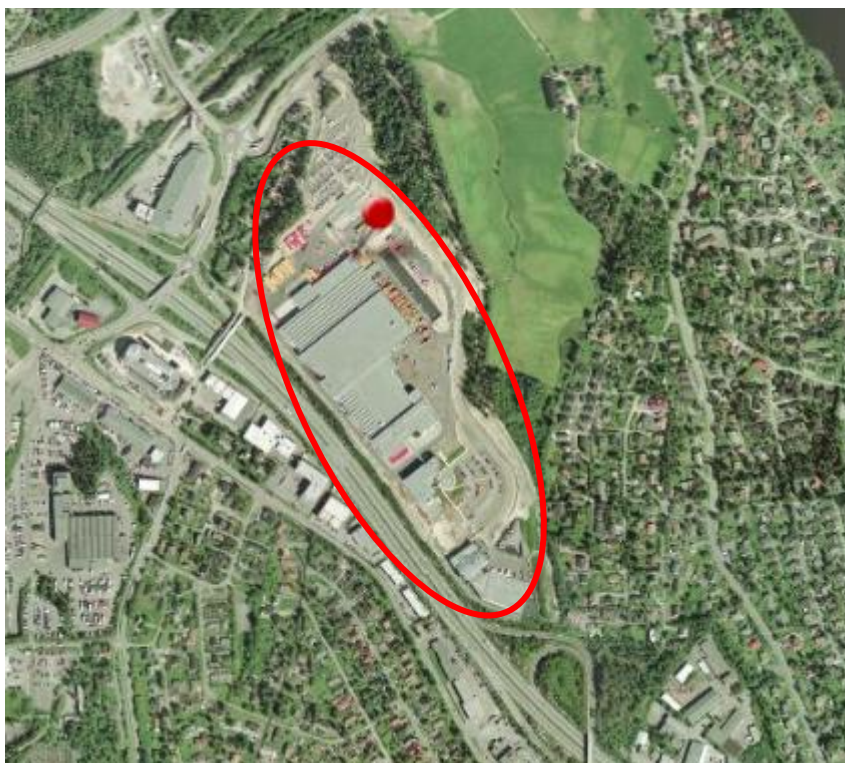
Figur 2 Lørenskog 1999 (Bilde hentet fra kart.finn.no)

På Figur 2 kan man se det samme området etter CCEPN produksjonsanlegg ble bygget i 1998.

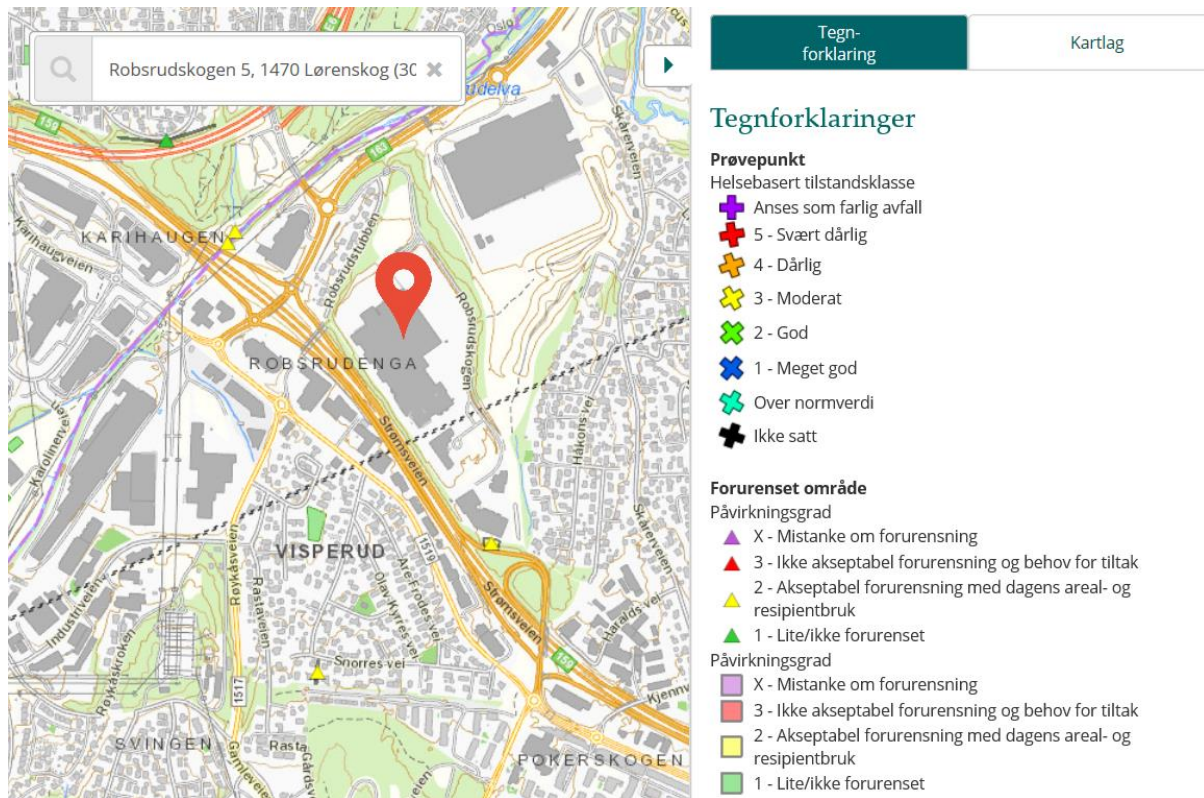
Figur 3 Grunnforurensning (kart hentet fra Miljødirektoratet)

Figur 3 viser kartet over området, og det finnes få gule punkter med «akseptabel forurensning med dagens areal- og resipientforbruk». Det finnes ingen områder med mistanke om forurensning eller ikke akseptabel forurensning i nærheten av CCEPN. Derfor kan det konkluderes at historisk forurensning er ikke relevant og området anses som generelt ikke forurenset.

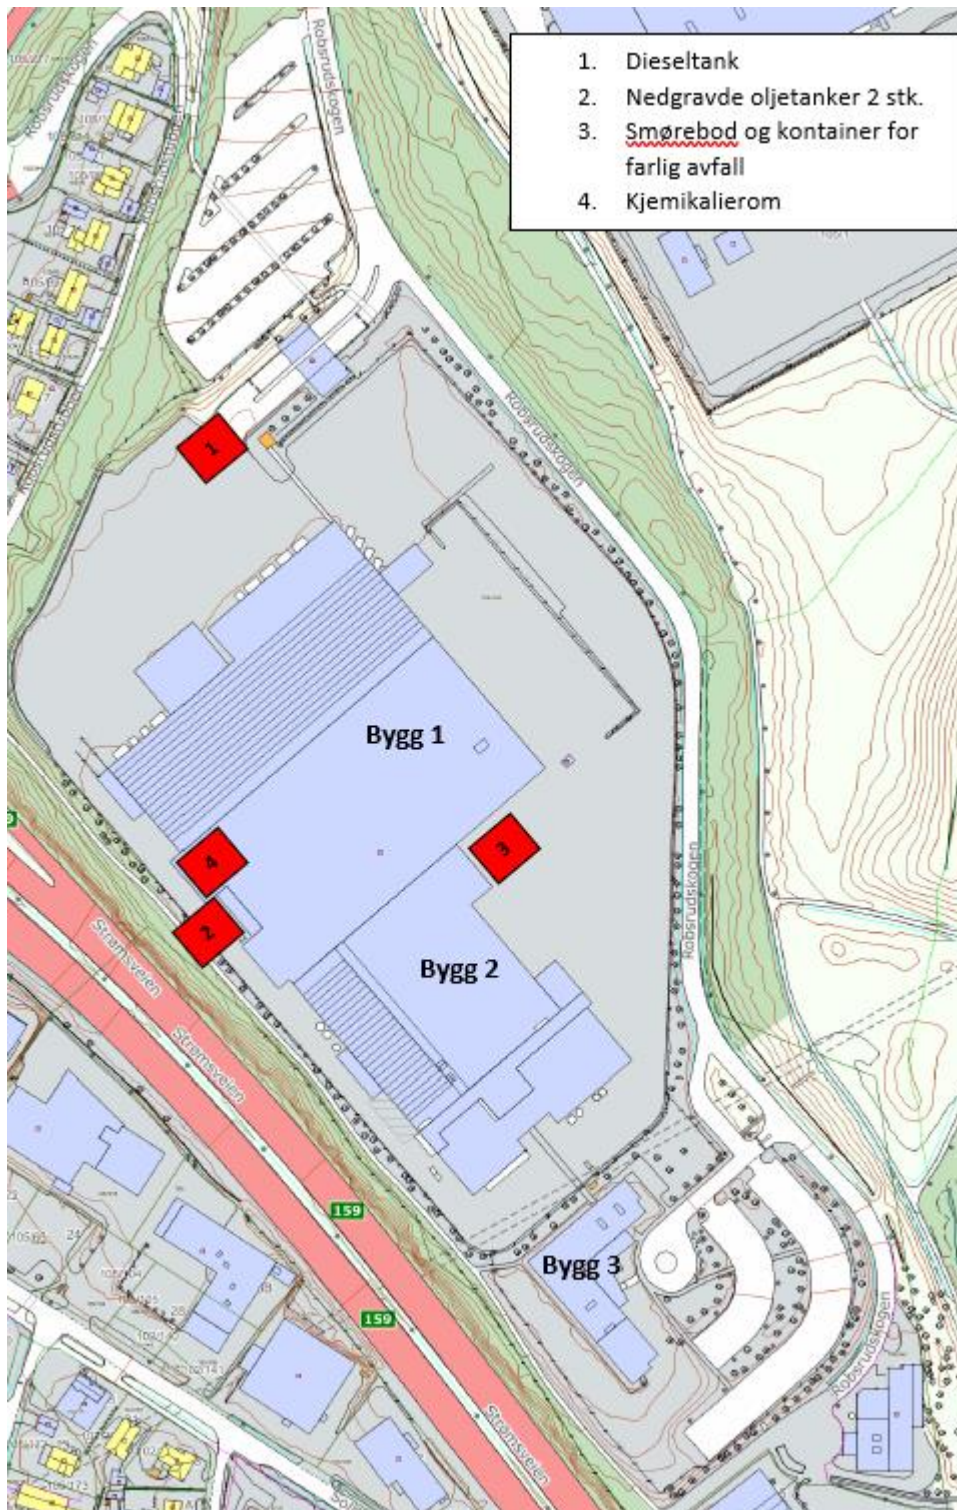
Figur 4: Kart som viser plassering av relevante punkter

Figur 4 er områdekart hvor man kan se plasseringen av dieseltanken, oljetankerne, smørebod og kontaineren for farlig avfall og kjemikalierommet. Se også Tabell 2 for bilder av markerte områder.

Som synlig fra kartet, er hele det relevante område dekket med asfalt. Derfor kan det antas at i tilfelle av lekkasje eller ulykke, er det usannsynlig at noe absorberer i grunnen i relevante mengder før lekkasje stoppes og ryddes opp. Nr. 2 – nedgravde oljetankerne er innenfor gjerdet til CCEPN sitt

område, på andre siden av gjerdet finnes det en gangvei med trær og gress. Nr. 4 – kjemikalierom ligger innendørs og i tilfelle av en ulykke eller lekkasje har vi lekkasjebretter og rengjøringsutstyr på plass. Sluken på gulvet leder til nøytraliseringsbassenget. Nr. 1 – dieseltank og nr. 3 – smørebod og avfallskontainer ligger i uteområde på asfaltdekke.
