**Bildevedlegg til tilsynsrapport
settefisklokalitet Innhavet – 21.3.2016
Smolten AS
Hamarøy**

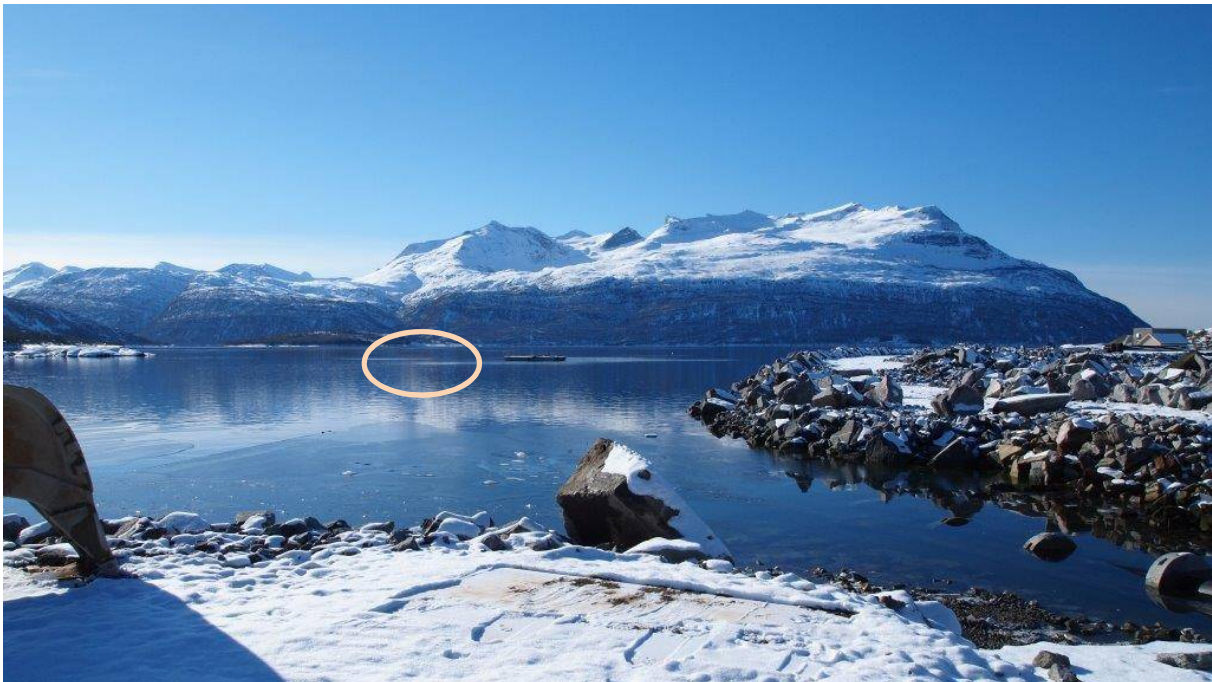
Bilde 1. Utslippsledning er synlig i nedre høyre hjørne. Gjennomslagspunkt var synlig, se sirkel på bildet.

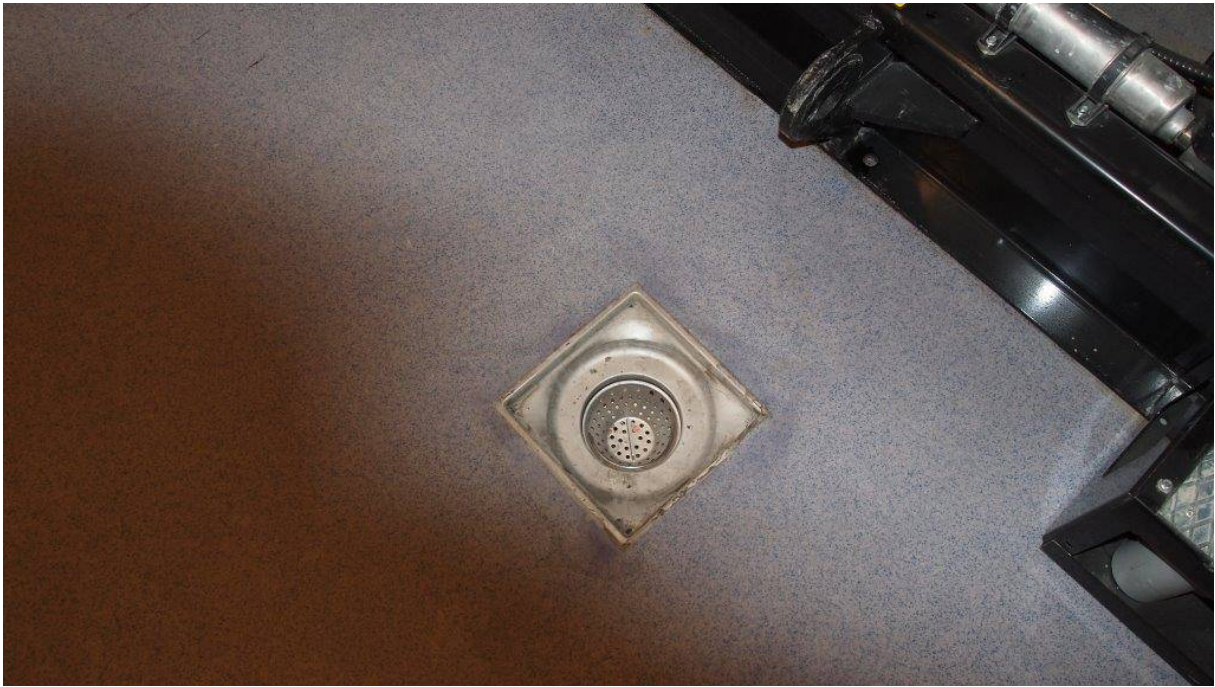
Bilde 2. Sluk i pumperom, leder til oljeavskiller (utilgjengelig på inspeksjon pga. arbeid med høyspentledninger på området).

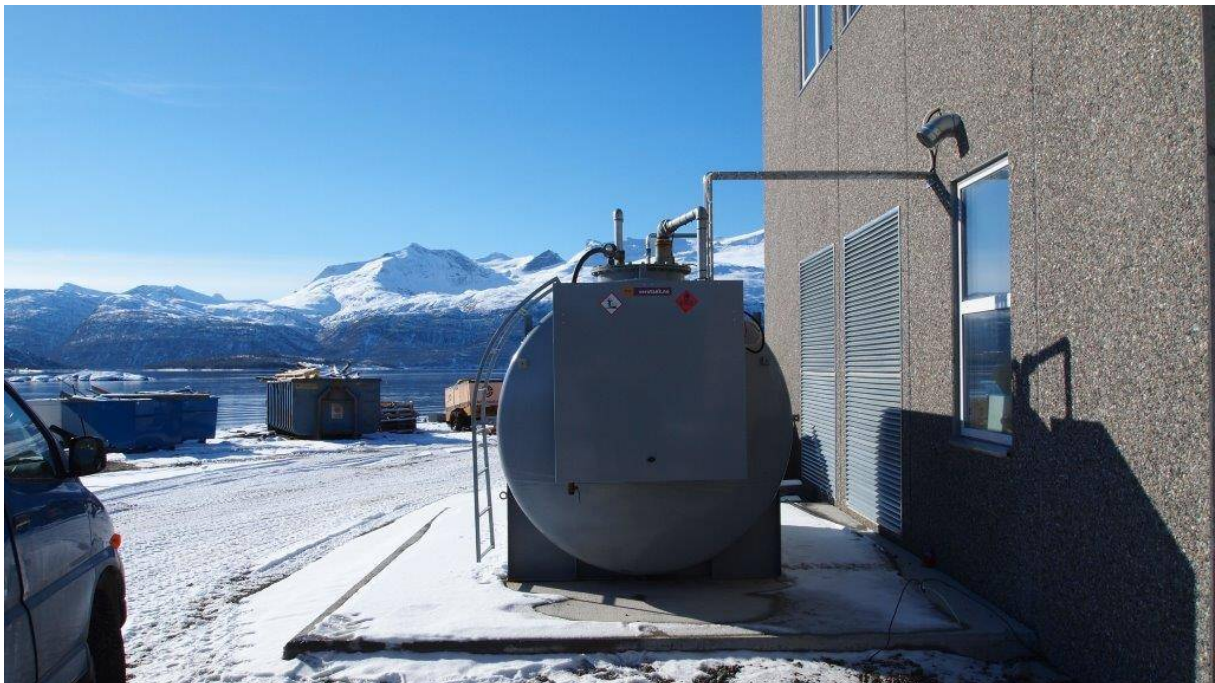
Bilde 3. Dieseltank.

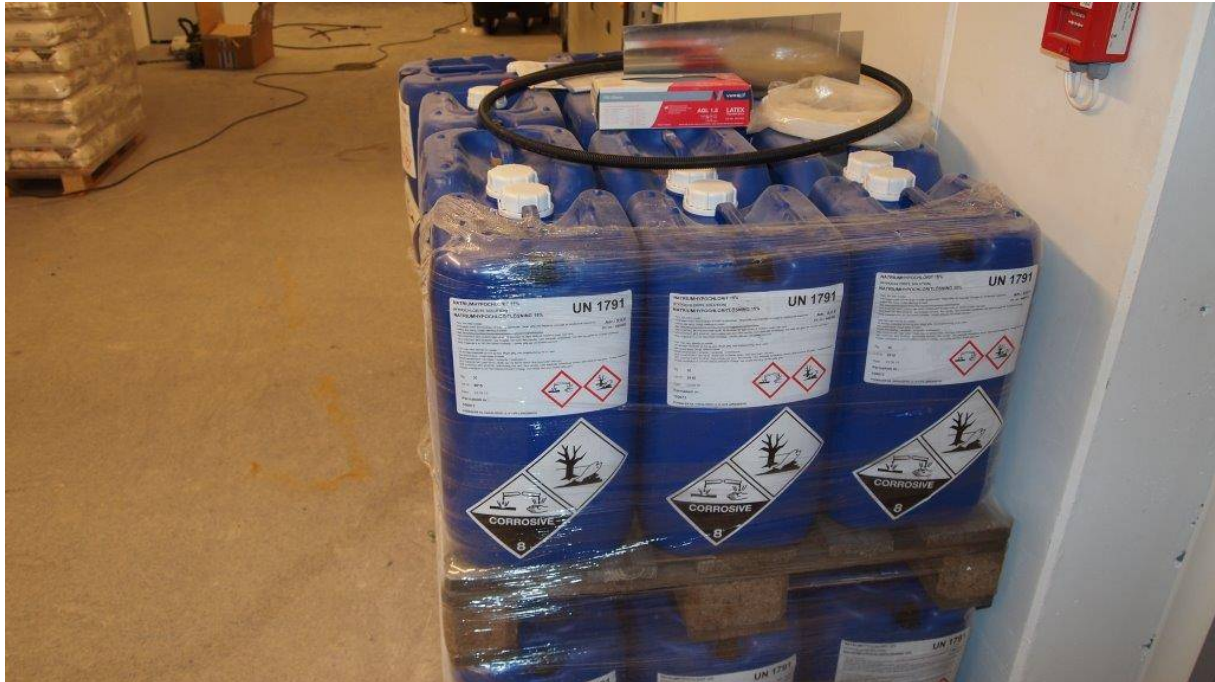
Bilde 4. Ett av mange steder der kjemikalier (produkt) er lagret inne i bygget.

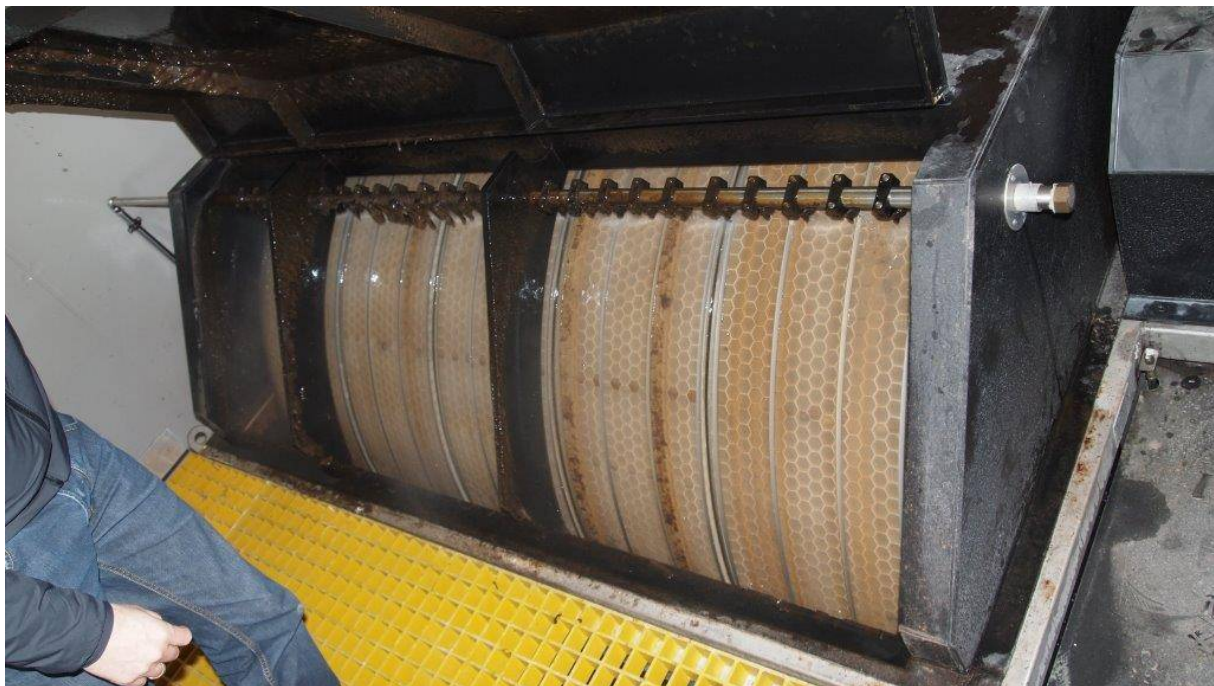
Bilde 5. Filtre som anvendes i resirkuleringsanlegget.

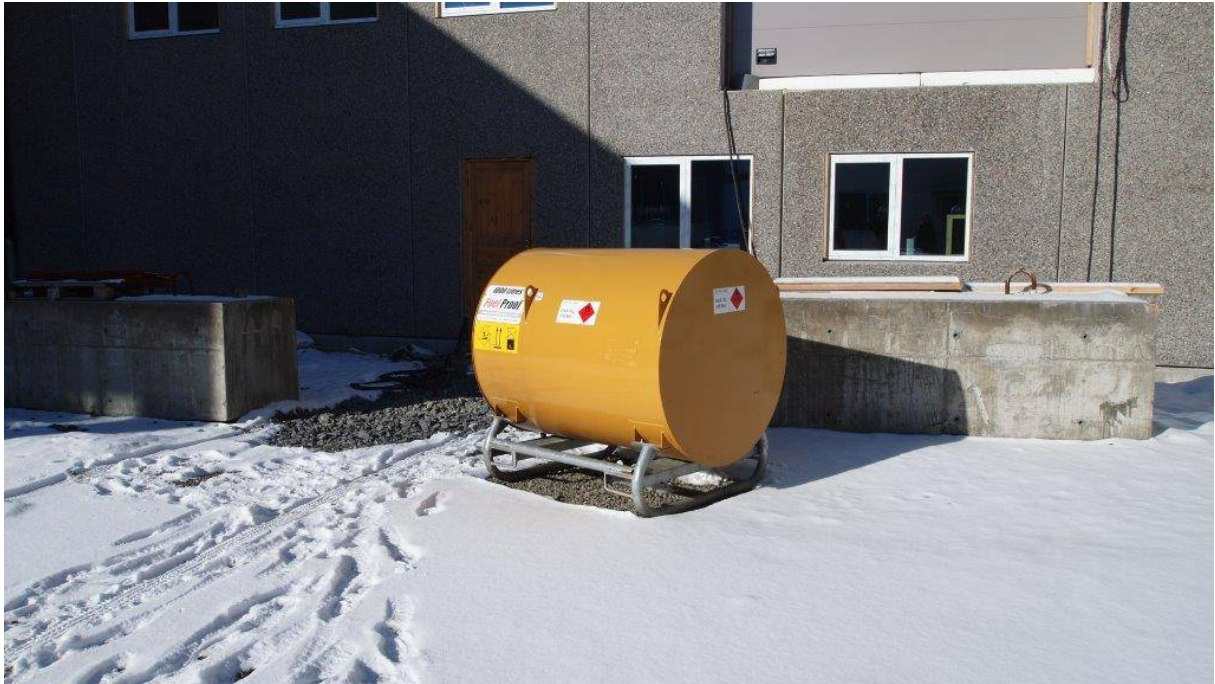
Bilde 6. Dieseltank på anleggsområdet, tilhørende ekstern entrepenør.

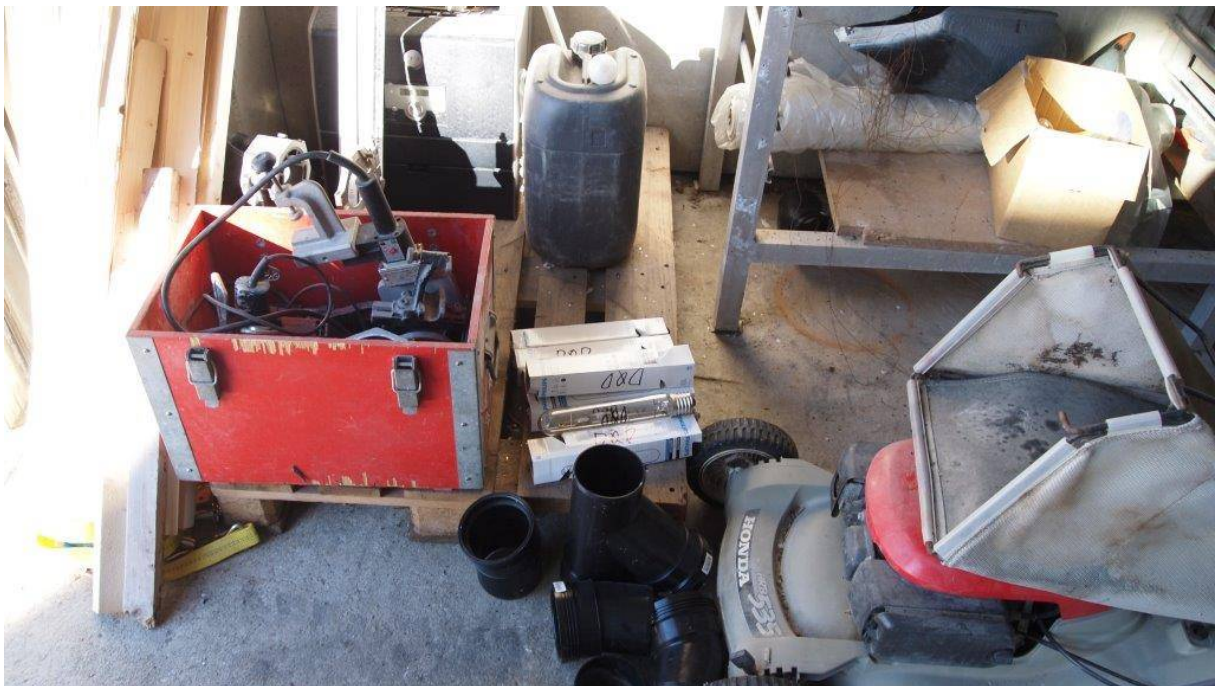
Bilde 7. Oppbevaring av farlig avfall. Sort kanne på pall inneholder spillolje.

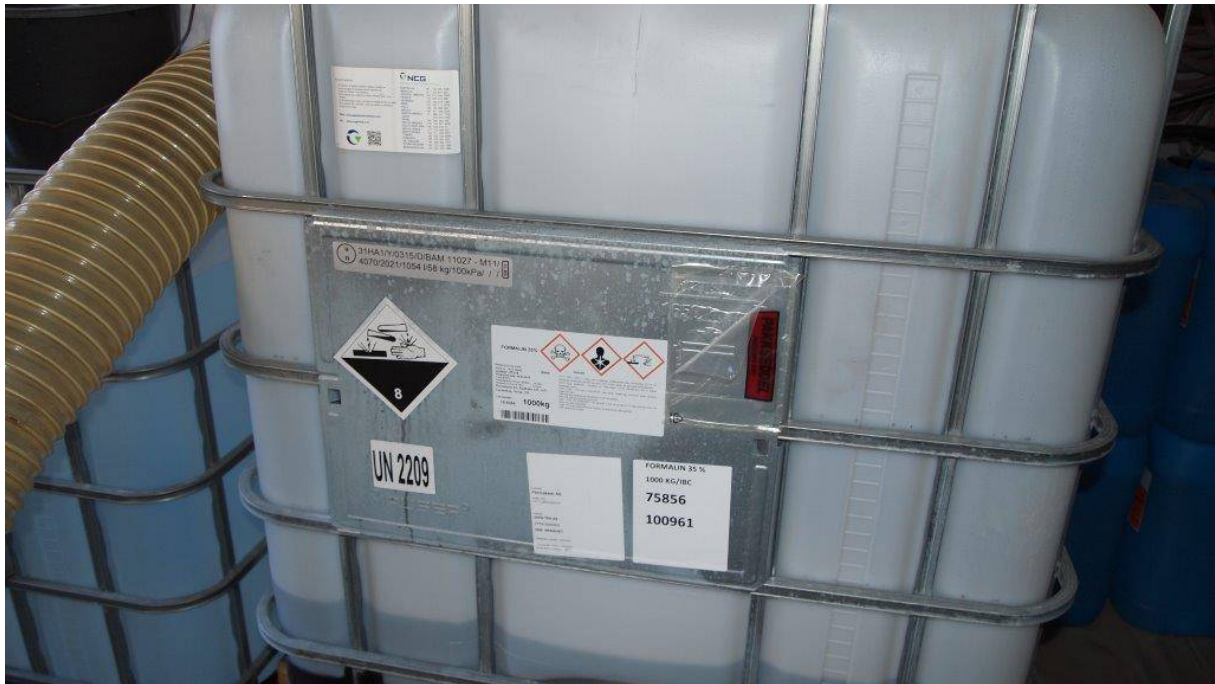
Bilde 8. IBC-kontainer med formalin. Plassert i garasje med avløp.
