# Kjøpmannsgata 13, Trondheim

Sedimentundersøkelse

DATO / REVISJON: 20. desember 2018 / 00

DOKUMENTKODE: 10203566-RIGm-RAP-001

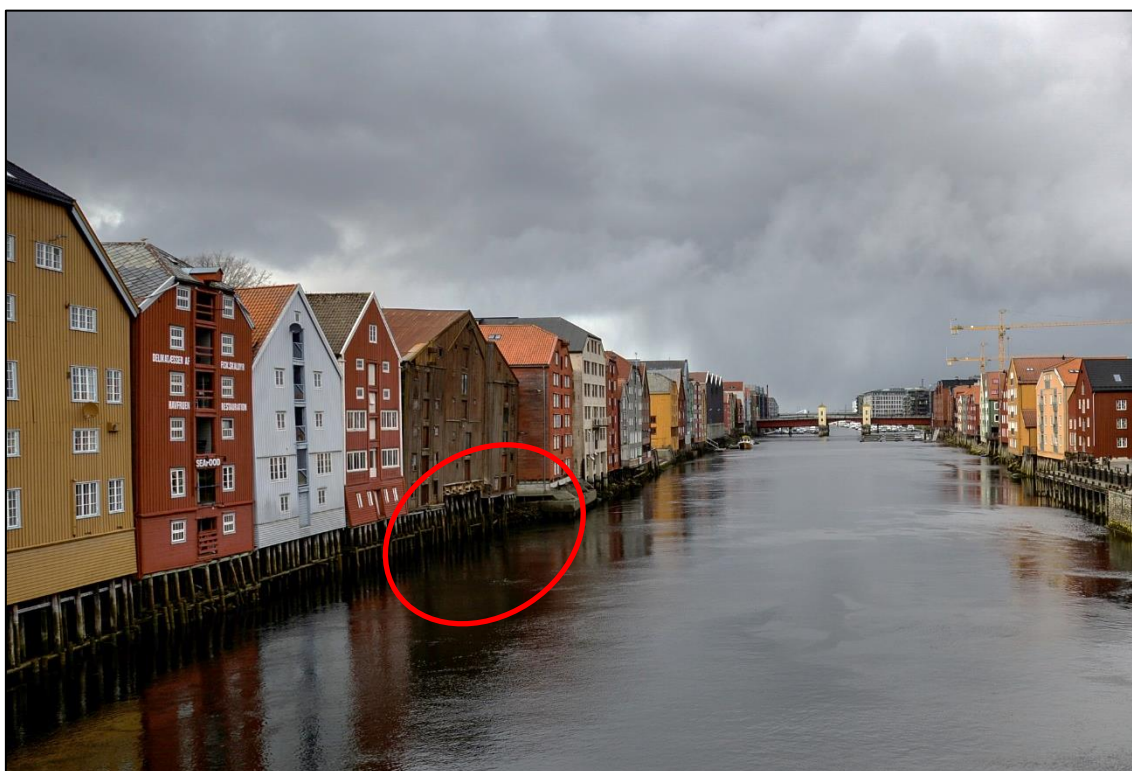
Figur 3 Bilde av området i Nidelva. Bryggerekka står på tretpæler. Foto: Wikipedia.

Sedimentene har nivåer av PAH-forbindelser i tilstandsklasse 5. De tjæreimpregnerte trepælene langs bryggerekka antas å være hovedkilden til PAH i sedimentene.

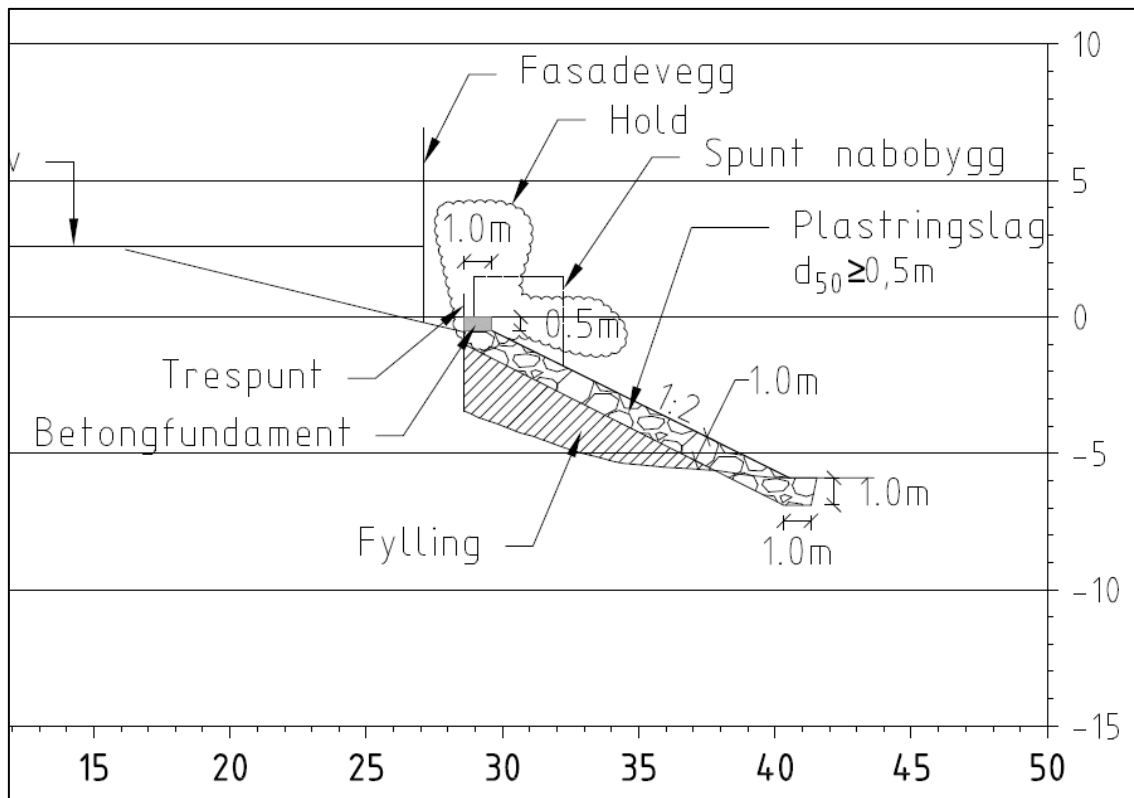
Kjøpmannsgata 13 (gnr. 400, bnr. 147), kjent som Huitfeldtbrygga, har tydelige setninger ned mot Nidelva, og det er ønske om å utbedre skadene med jekking og stabilisering. I Multiconsults geotekniske notat 10203566-RIG-NOT-002 antas hovedårsaken til setningene å være at spunten ikke har tilstrekkelig kapasitet med tanke på oppstøttingshøyde og belastning fra brygga bak spunten. I samme notat tilrås etablering av en steinfylling på utsiden av eksisterende trespunt som stabiliserende tiltak. Steinfyllingen skal plastres med steinblokker, som erosjonssikring. Omfanget av fyllingen er anslått å være ca. 30 x 10 meter, totalt ca. 660 m<sup>3</sup> med stein. Se Figur 4 for oversiktstegning, og figur Figur 5 for snittegning for profil A i Figur 4.

Figur 5 Snittegning av anbefalt løsning med steinfylling og plastringslag foran trespunkt. Kilde 10203566-RIG-TEG-801 av 23.10.2018.

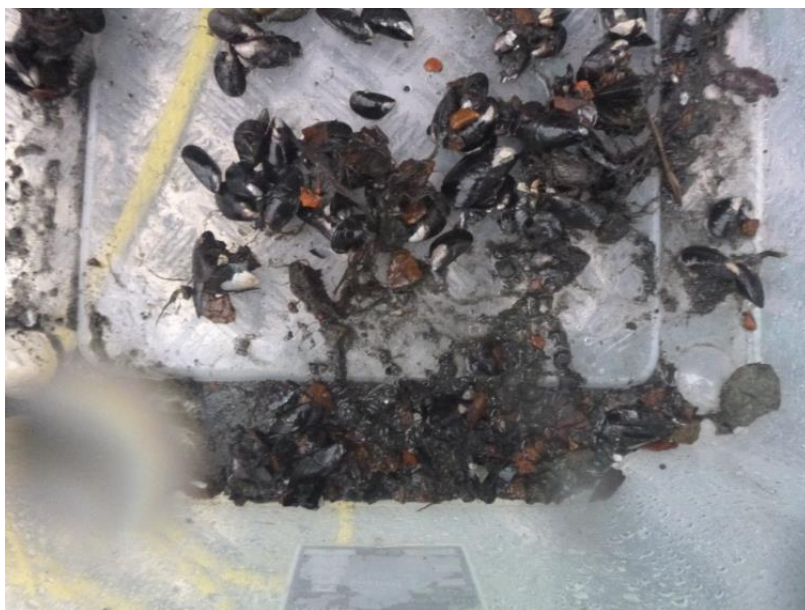
Det ble registrert grove sedimenter av stein med noe finstoff (sand og silt) i samtlige prøvestasjoner. Figur 8 og Figur 9 viser prøvematerialet fra grabbhivene. Hivene inneholdt hovedsakelig blåskjell, kvist, blad, stein og tegl. Noe mørk sand og teglsteinsfragmenter ble også med. Det ble ikke registrert noen spesiell lukt fra materialet.

Figur 8 Eksempel på innhentet materiale. Dominert av stein, teglsteinsbiter og blåskjell, samt noe sand.

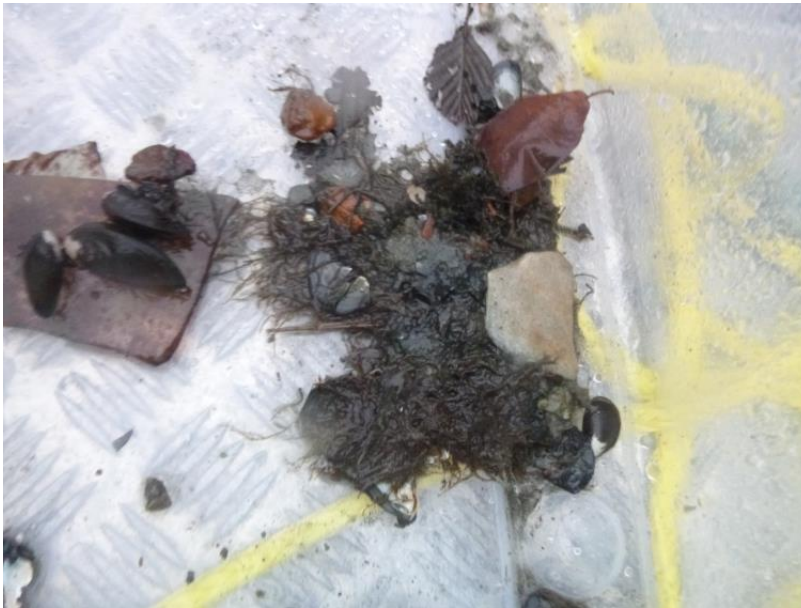
Figur 9 Innhentet materiale. En del av en billykt, grove sedimenter, teglsteinsfragmenter.
