FAGRAPPOR EKSISTERENDE MJØSBRU, TILSTAND OG RESTLEVETID FOR E6 MOELV – ROTERUD

Prosjekt nr.:	113201
Oppdragsgiver:	Nye Veier AS
Dokumentnummer:	NV34E6MR-KNS-RAP-0051

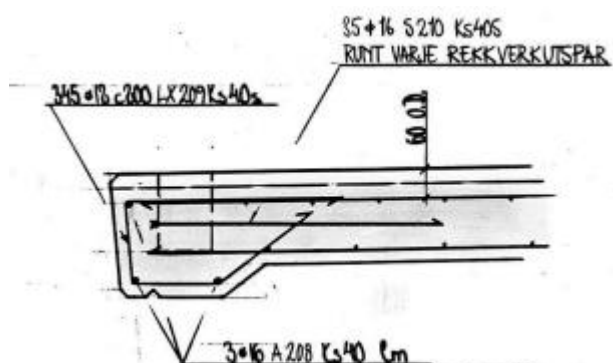
Utside og underside av kantdrager vil generelt ha 30 mm overdekning. Med utgangspunkt i valgt overdekning, må det påregnes utbedring av skader på disse delene av kantdrageren om brua skal benyttes som en del av framtidig veianlegg. Et særlig utsatt område er dryppnesen på underside, der overdekning lokalt vil være svært begrenset.

Figur 5-4 Detalj ved kantdrager og dryppnese for overbygning av eksisterende Mjøsbru Kilde: Brutus - Statens vegvesen brudatabase

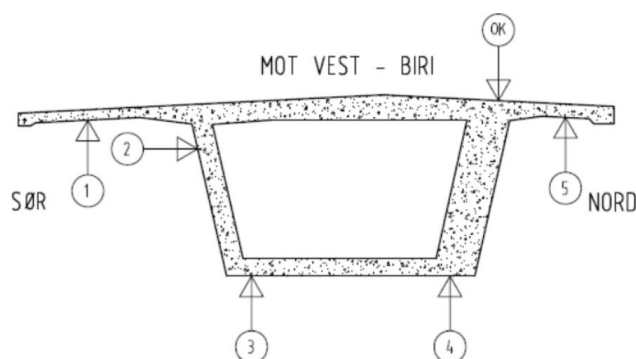
Figur 6-2 Overbygning av eksisterende Mjøsbru med prøvepunkter for klorid inntrenging angitt

I punkt OK er det en vesentlig økning av klorider i øverste 30 mm av betongen. Dette gjelder i alle målepunkt i hele bruas lengde. Sett i lys av at overdekning er 60 mm, vurderes det ikke som sannsynlig at nåværende kloridinntrengning vil medføre korrosjon. Videre utvikling av kloridnivåer vil avhenge av både salting og tetting av overflate.

Med godt vedlikehold av brudekke og dagens nivå på salting, vurderes det ikke som sannsynlig at kloridinntrengning vil føre til vesentlig korrosjon i OK dekke de nærmeste 50-60 år.

Om det planlegges med levetid av brua ut over de 100 år den opprinnelig ble planlagt for, anbefales det å gjøre tiltak. Tiltak i denne sammenheng er først og fremst tett membran. En enda sikrere løsning vil være at salting av dekket opphører. Om det skulle oppstå kloridindusert korrosjon i overkant dekket, vil dette være svært kostnadskrevenende å utbedre.

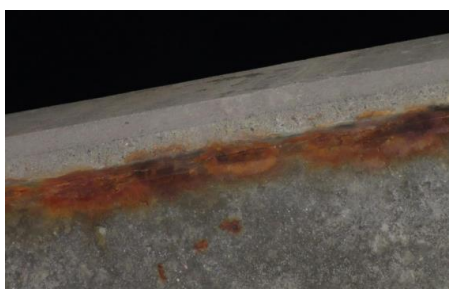
Det er registrert skader i hele bruas lengde. Typisk skade er vist på bildet under. Skaden skyldes trolig uheldig armeringsføring ved dryppnese. Armeringens overdekning i underside bruvinge er normalt 30 mm, men vi kan ikke se at armering er løftet lokalt ved dryppnesen. Overdekning kan derfor være svært begrenset. I tillegg er det sannsynlig at saltholdig vann renner på utsiden av kantdrager, og bidrar til forhøyet kloridinnhold lokalt i betongen. Om brua skal oppnå 140 års levetid, vurderes det som sannsynlig at kantdragere på brua må rehabiliteres i hele bruas lengde.

Figur 6-3 Typisk skade ved dryppnese under bruvinge. Kilde: Multiconsult for Nye Veier

Kantdragere er lett tilgjengelig, og det vurderes derfor at det vil være mulig å utbedre kantdrager uten at dette vil medføre urimelig høye kostnader.

Ved en slik rehabilitering kan det også vurderes om det skal legges til rette for oppsamling av vann på brua. Ny kantdrager må da utføres med en tilstrekkelig høyde for å samle opp vann.

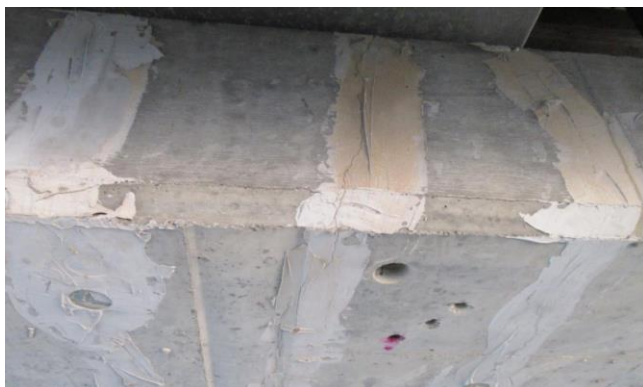
Figur 6-4 Oppripping ved fuge A18/A19. Kilde: Multiconsult for Nye Veier

Oppripping er forsøkt utbedret, men som det framgår av bildet har ikke dette vært vellykket da rissene har åpnet seg igjen. Vi har ikke tilstrekkelig informasjon for å avgjøre omfang av nødvendige tiltak eller hvor mye det haster. Om brua skal oppnå 140 års levetid, vurderes det likevel at det er sannsynlig at området ved et par av fugene på brua må rehabiliteres.

Som det framgår av spesialinspeksjonen er det skader i tilknytning til fuger, og det er viktig at disse skadene ikke utvikler seg videre. Tette fuger er et viktig tiltak for å unngå inntrengning av vann og salt, og det er normalt at fuger må skiftes i løpet av bruers levetid.

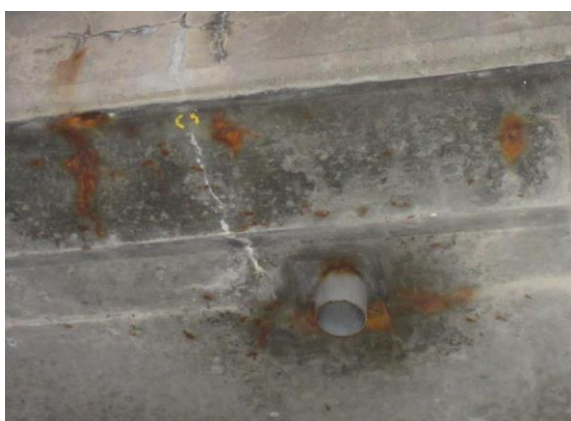
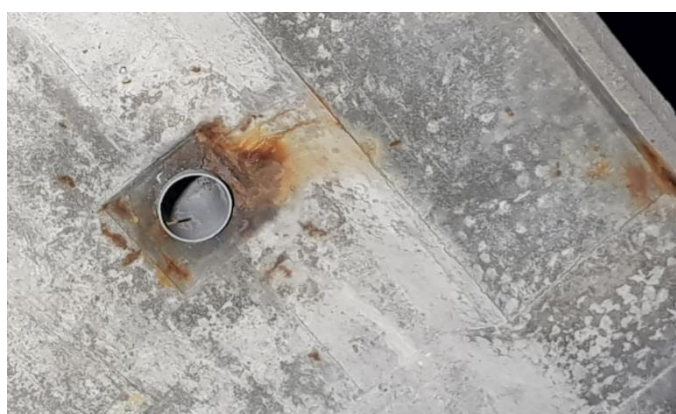
Figur 6-5 Typisk skader ved sluk. Kilde: Multiconsult for Nye Veier

Det kan se ut til at nedløp er for kort og at det derfor har samlet seg kloridholding vann lokalt ved sluk. Vi har ikke tilstrekkelig informasjon for å avgjøre omfang av skader og heller ikke i hvilken grad skadene må utbedres med det første. Der sluk ligger nær

kantdrager, vurderes det likevel at skader bør utbedres sammen med kantdrager. Det må forventes tiltak for alle sluk om brua skal ha levetid 140år.
