Husøya, Kristiansund

Miljøundersøkelse for utfylling

DATO / REVISJON: 24. mars 2015 / 00

DOKUMENTKODE: 417204-RIGm-RAP-001

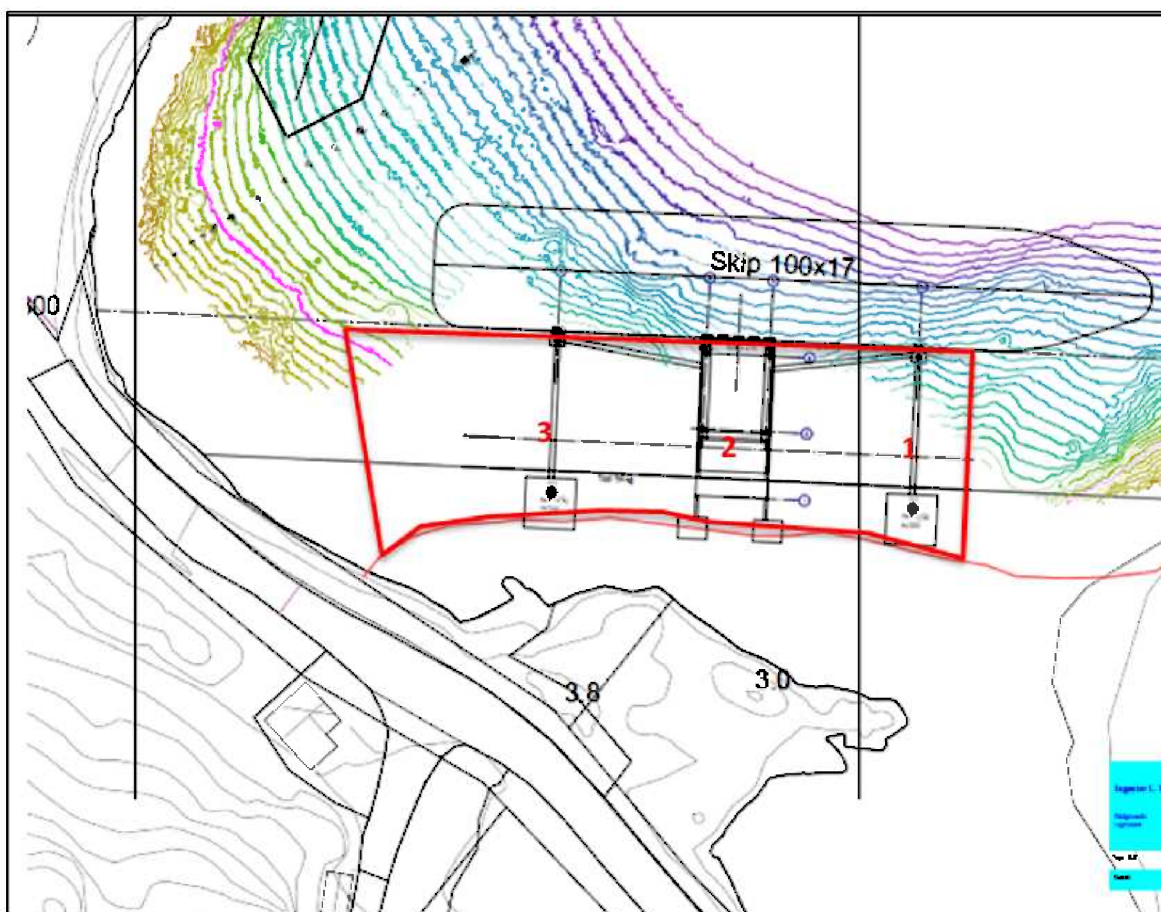
Det ble tatt totalt 3 prøver, med plassering (1 – 3) som vist i Figur 4. Figuren viser også ca. omfang av inspisert område.

Figur 4 Utsnitt av situasjonsplan. Undersøkt område er markert med rødt omriss.

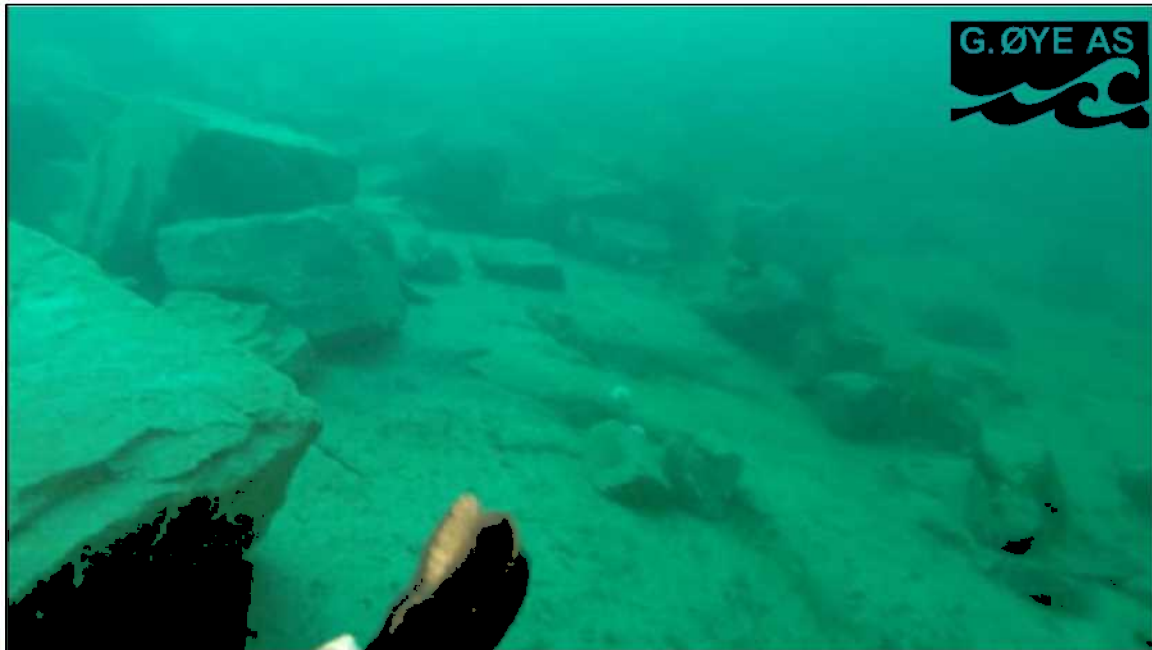
Eksisterende fyllingsfot ligger på forholdsvis bratt sjøbunn, skrånende fra sør mot nord. Bunnen er dominert av fjell med stedvis tynt dekke av sandige sedimenter med varierende mektighet, anslagsvis fra 0 – 10 cm. Utvalgte bilder tatt under feltarbeidet er vist i Figur 5 og Figur 6.

Figur 5 Sjøbunn ved prøvepunkt 1. Bildet viser fyllingsfoten, med grov blokk til venstre i bildet. Sjøbunnen i dette området består hovedsakelig av fjell med et tynt dekke av sedimenter.

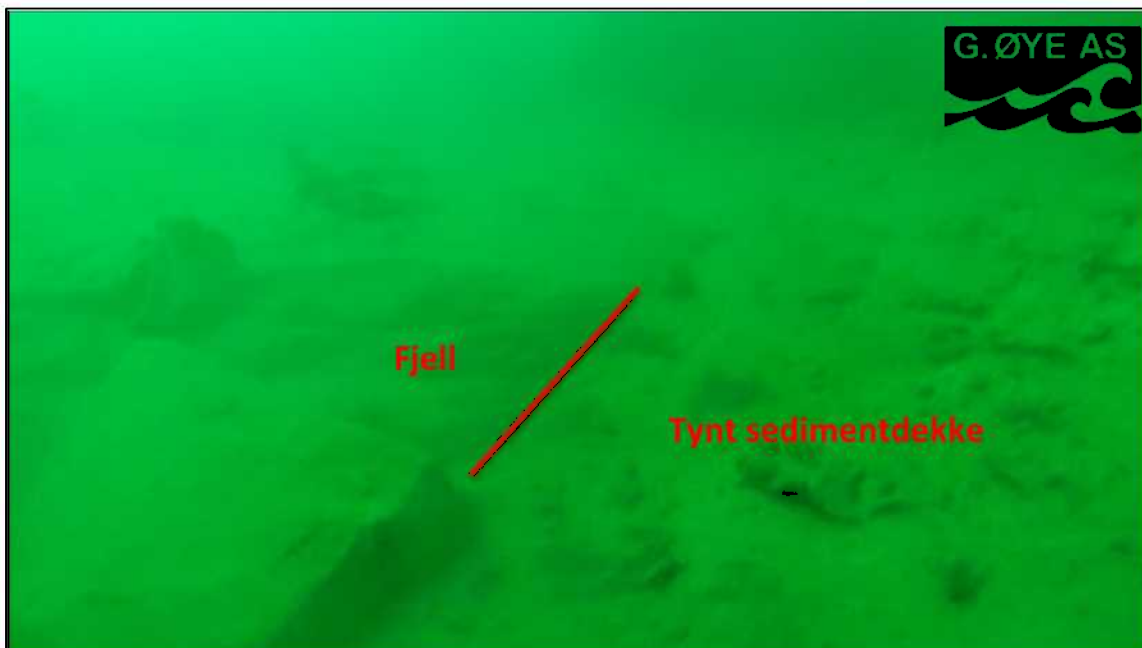
Figur 6 Fyllingsfoten, med grov blokk og fjell. Tynt dekke av sandige sedimenter på fjellet.
