# TERRATEKNIKK

For Krypsivprosjektet på Sørlandet

Dato: 3 mai 2019

## Vurdering – krypsivtiltaksområde 47 – Søndre løp – Øyna - Valle kommune

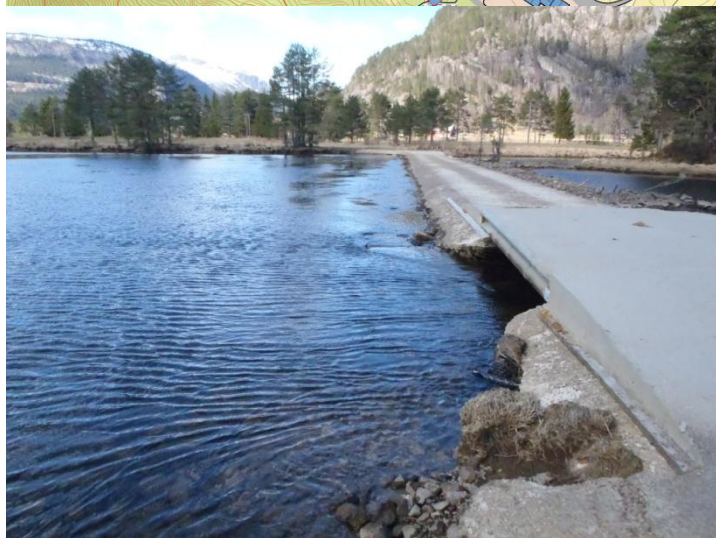
Terskelen over sideløpet sett fra søndre side, Øyna i bakgrunnen. Synlig er også en av to åpninger i terskelen. En krypsivmatte er skyllet opp på terskelbasis i forgrunnen.

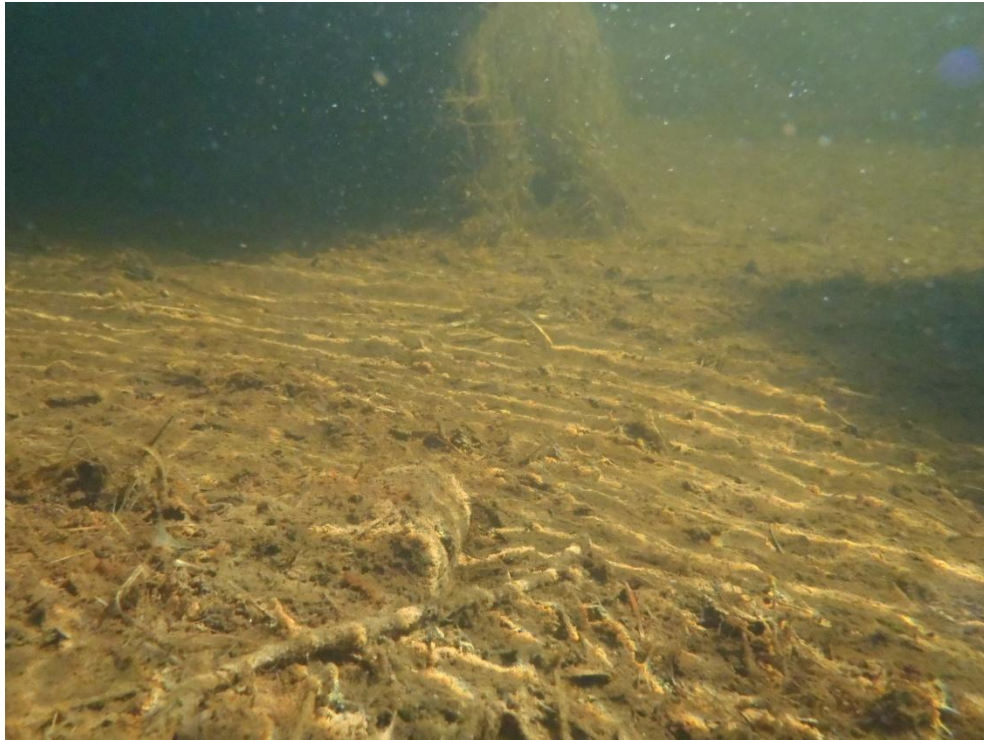
Til venstre: Typisk bunn inne i krypsivområdet er organisk, fluffy og livløs. En gruppe mattedannende krypsiv sees i bakgrunnen.

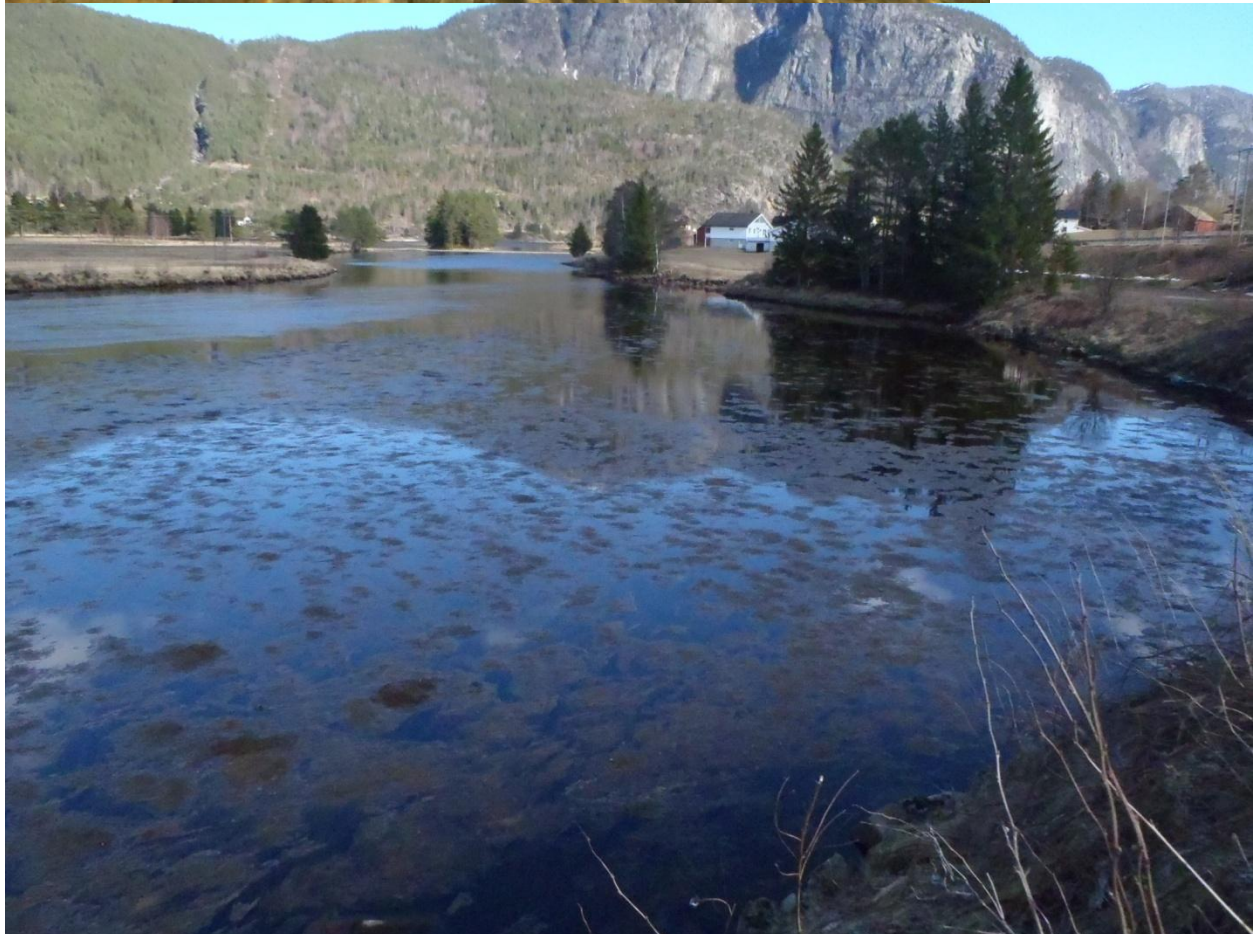
Nederste bilde  
Mattedannende, nær heldekkende krypsiv i SV bukt i lokalitet 47.  
Skadeomfanget på vannforekomsten som rekreasjonsområde og naturbiotop er nær total.

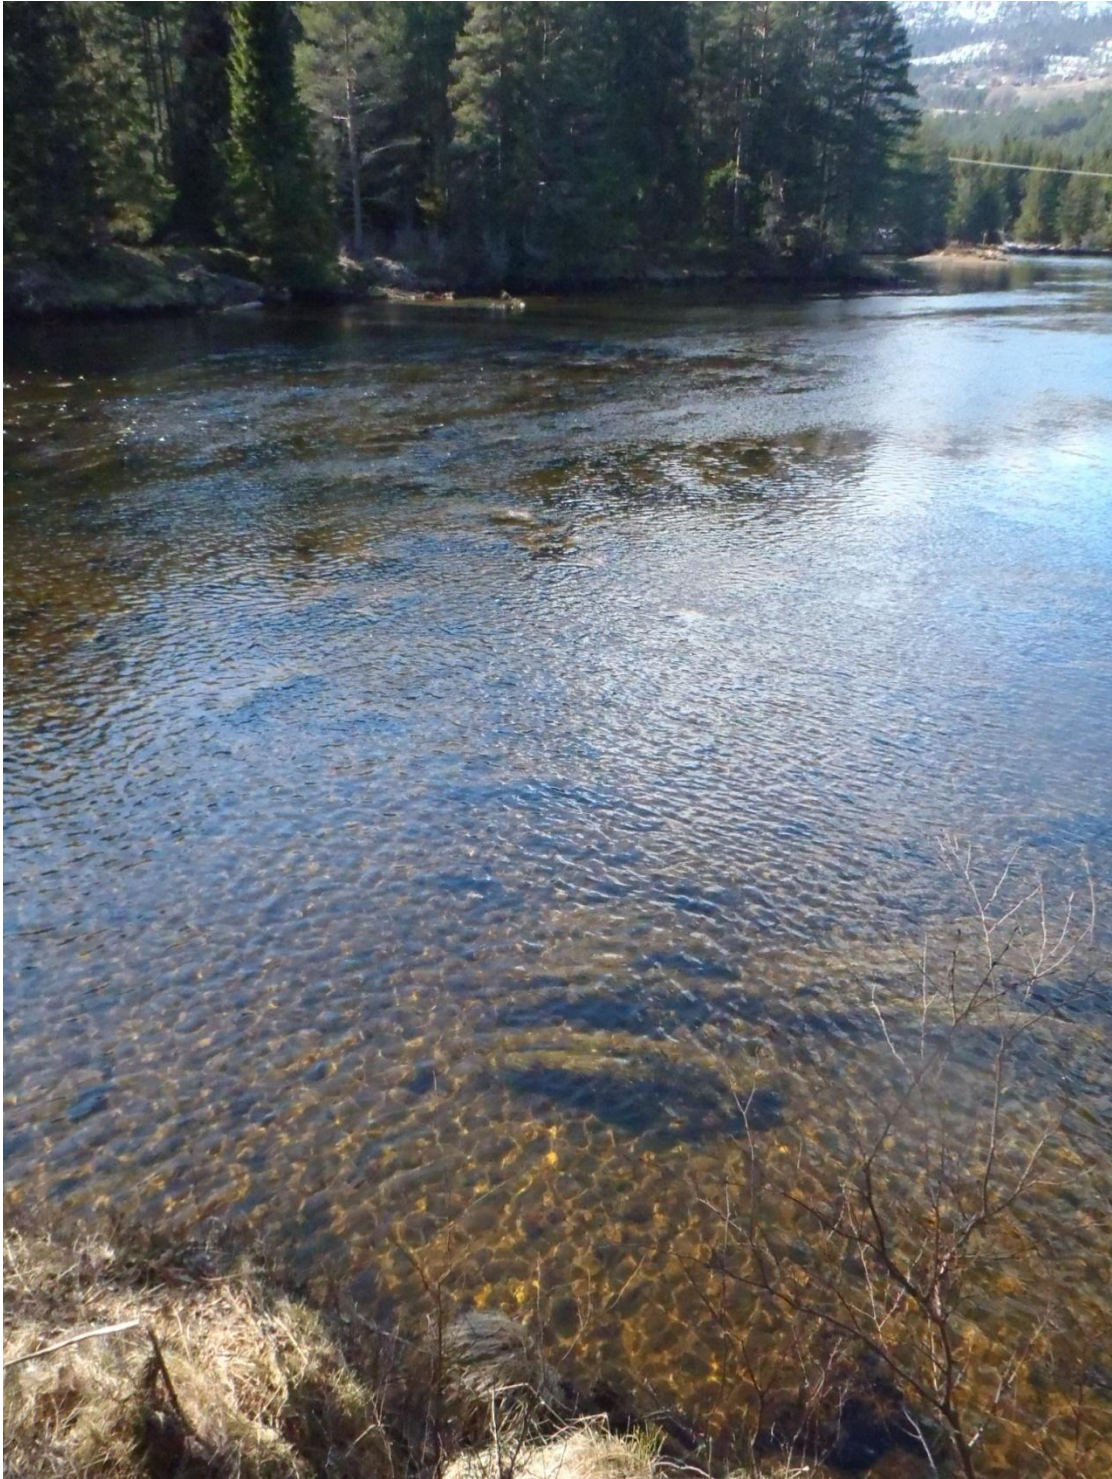
Bildet under er fra øverste del av lokalitet 47, dvs innløpet av sideløpet. Her er skadevirkningene og tilgroingen ikke like omfattende som i midtre og nedre del av lokaliteten, muligens fordi elvestrømmen som stryker forbi fremdeles avgir noe energi i denne delen av sideløpet. Det er også her det er rimelig å prioritere tiltak; nedre del er av begrenset verdi inntil terskelen eventuelt er fjernet.

Det forventes at arbeidene starter i – og konsentreres i oppstrøms del av planområdet da det er her både klipping og harving vil ha størst verdi, især hvor mineralbunn kan frilegges. Her vil både krypsivomfanget av klippet materiale og oppvirvlet mudder være begrenset. I midtre og nedre del vil dette isteden stige til meget betydelig omfang, og hensiktsmessighetshensyn tilsier ikke at det er formålstjenelig å gå løs på SV bukt slik situasjonen er idag. Først når terskelene er fjernet vil eventuelle tiltak i dette området kunne forsvares.
