Fylkesmannen i Nordland

Bildevedlegg
Tilsyn 9. mai 2019
Isqueen AS
Gamskjæran, Geiterøya I og Eidisholman

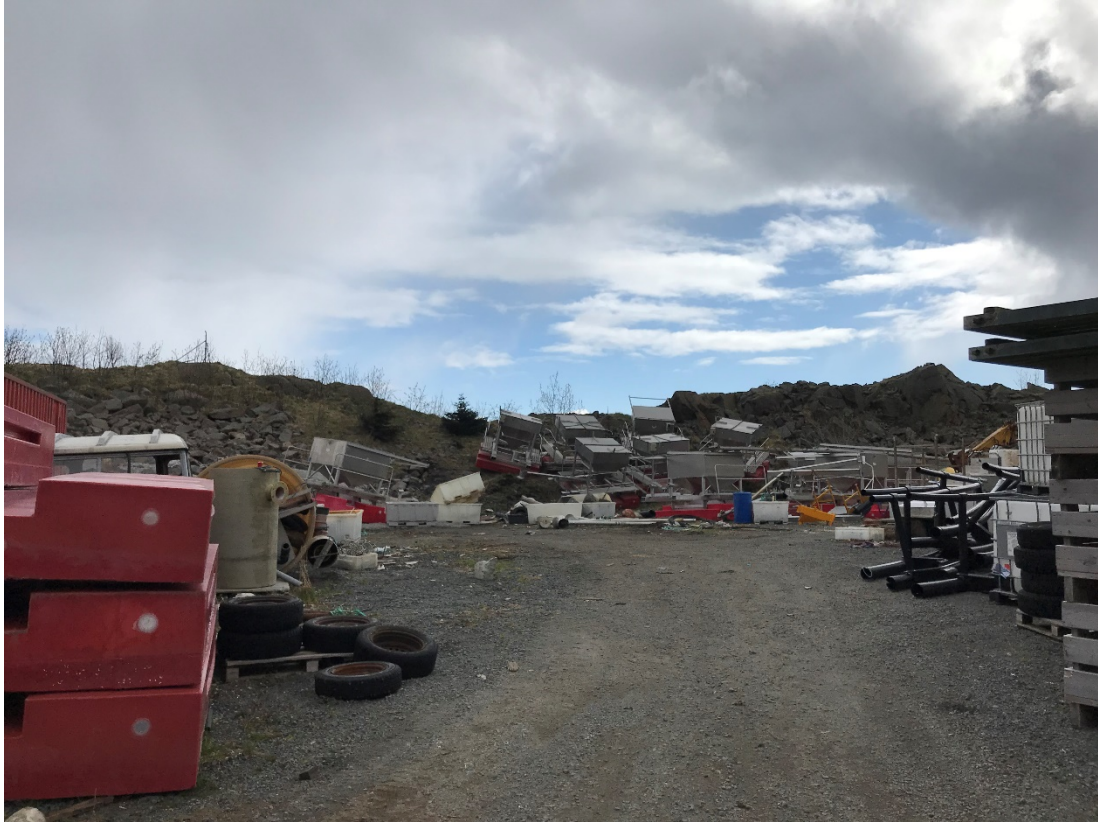
Figur 1. Oversiktsbilde. Området med brent avfall ble observert til venstre i bildet, ved den synlige steinrøysa.

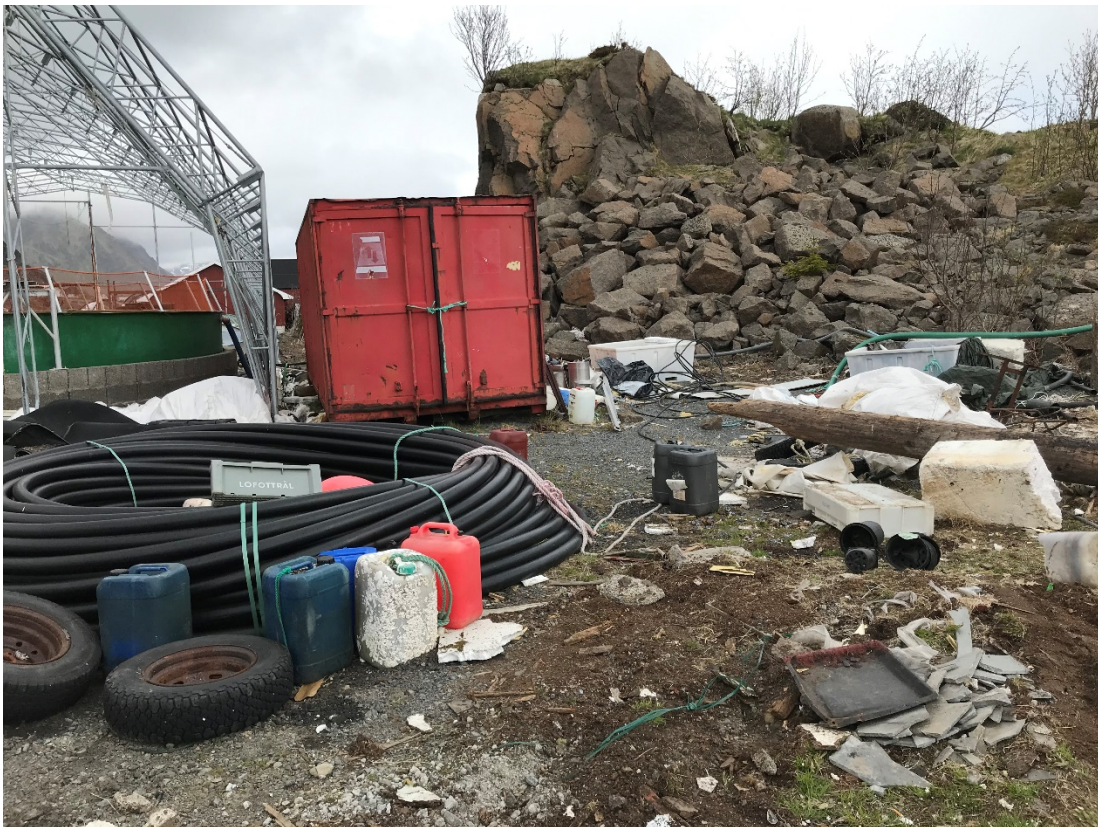
Figur 2. Dunker på ca. 25 liter, enkelte med innhold.

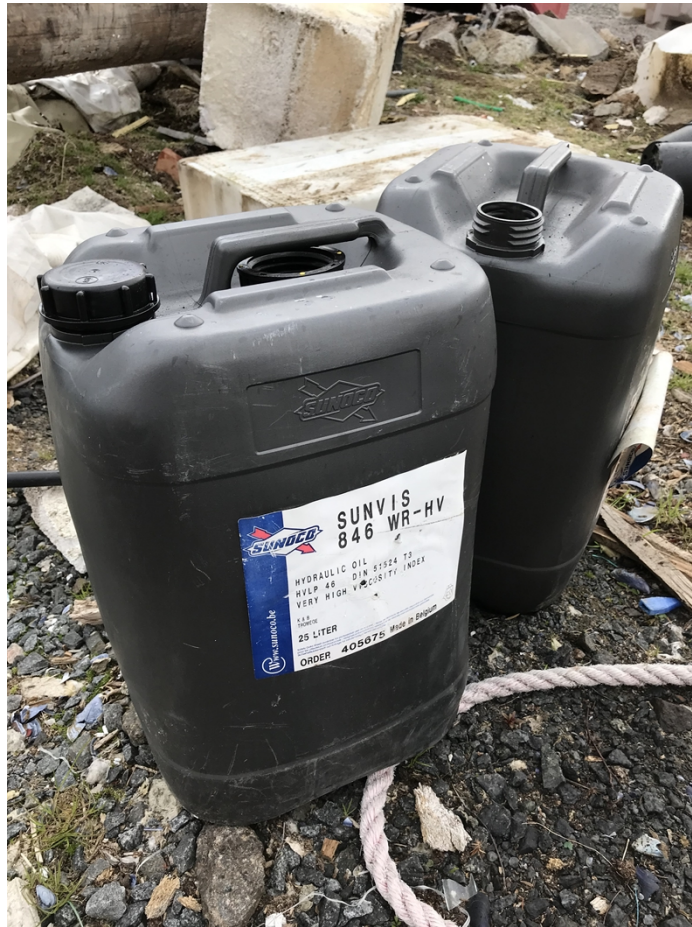
Figur 3. Dunker med oljeholdig innhold.

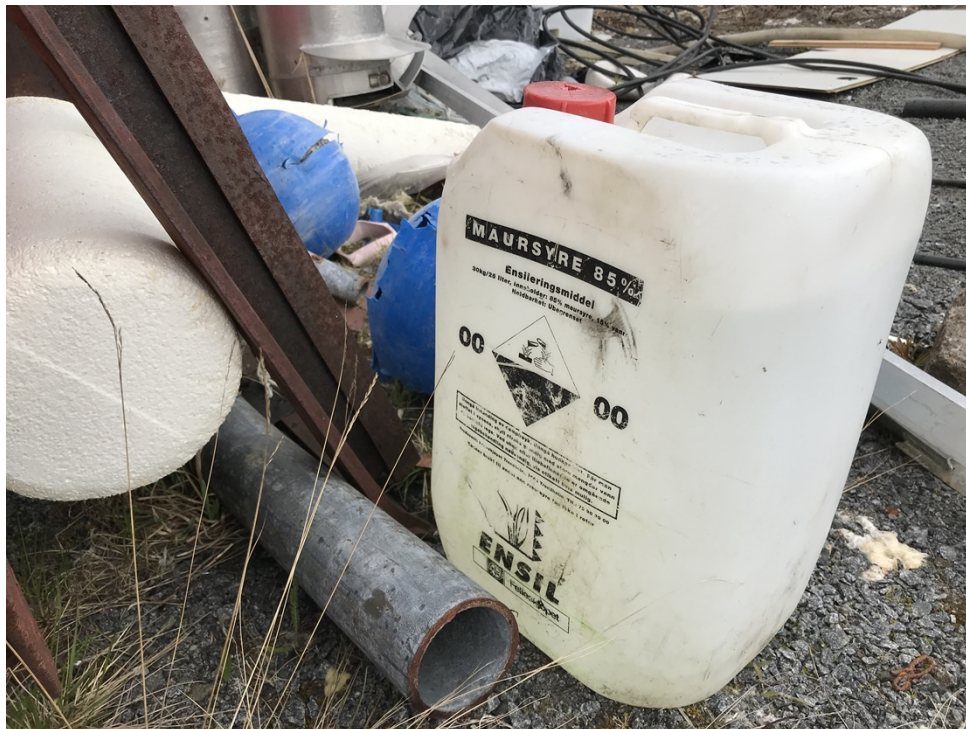
Figur 4. Dunk med ukjent innhold

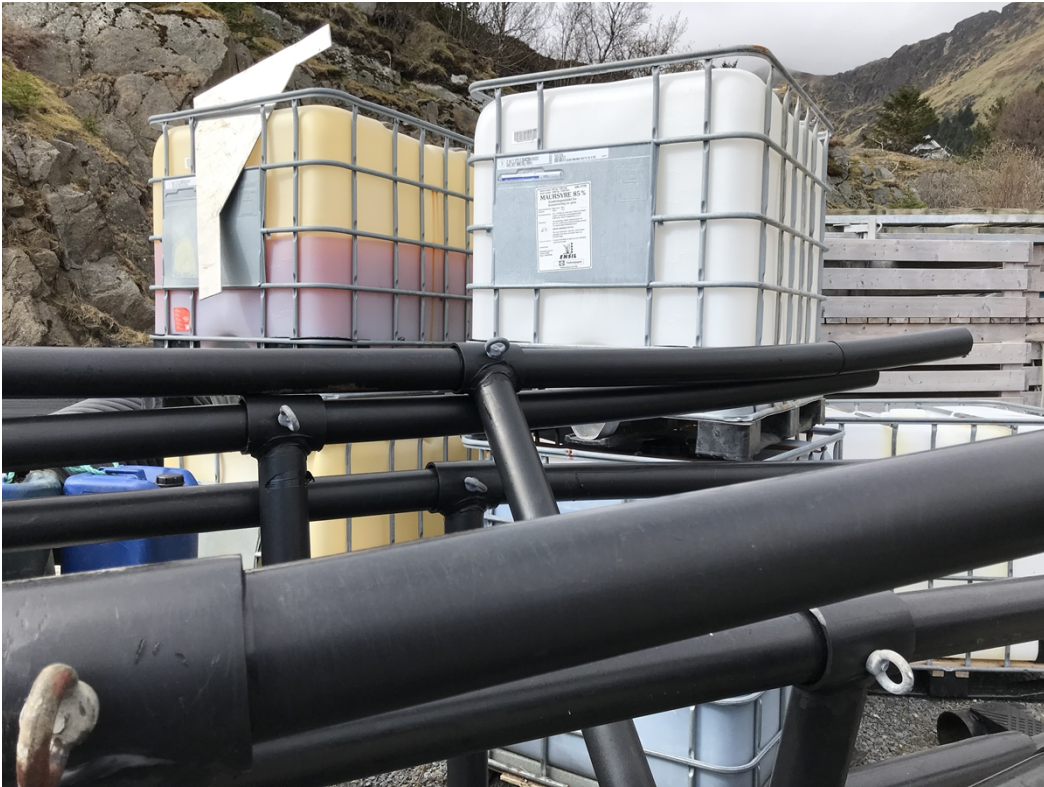
Figur 5. IBC-kontainere med ukjent innhold.

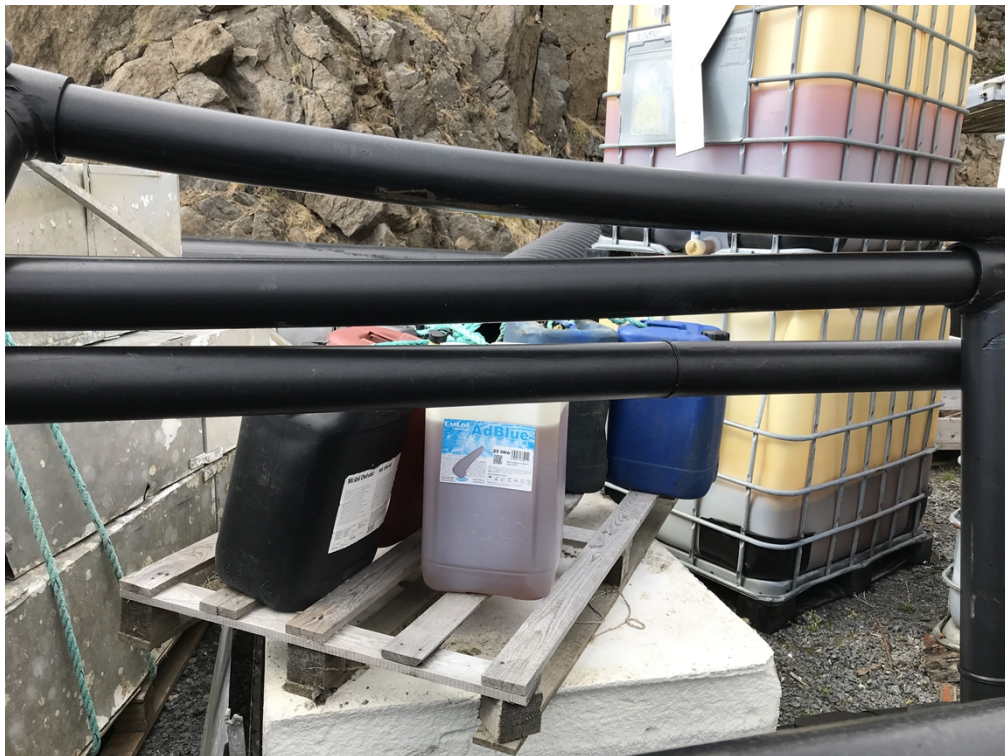
Figur 6. IBC-kontainere og dunker med ukjent innhold.

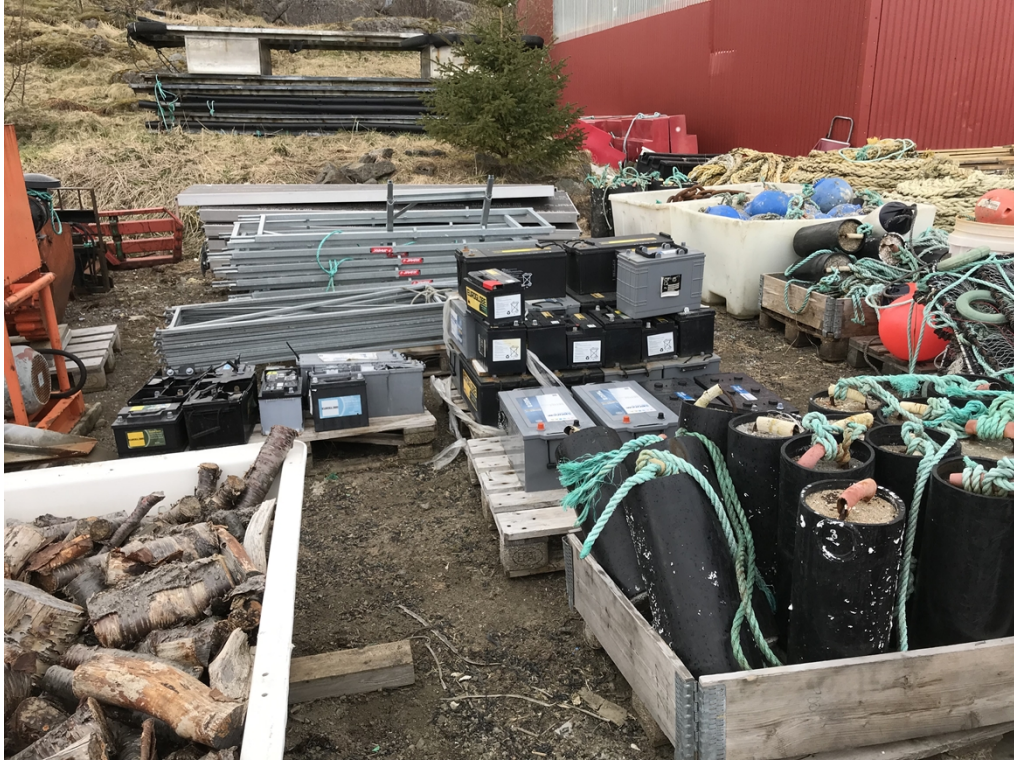
Figur 7. Bilbatterier lagret utendørs.

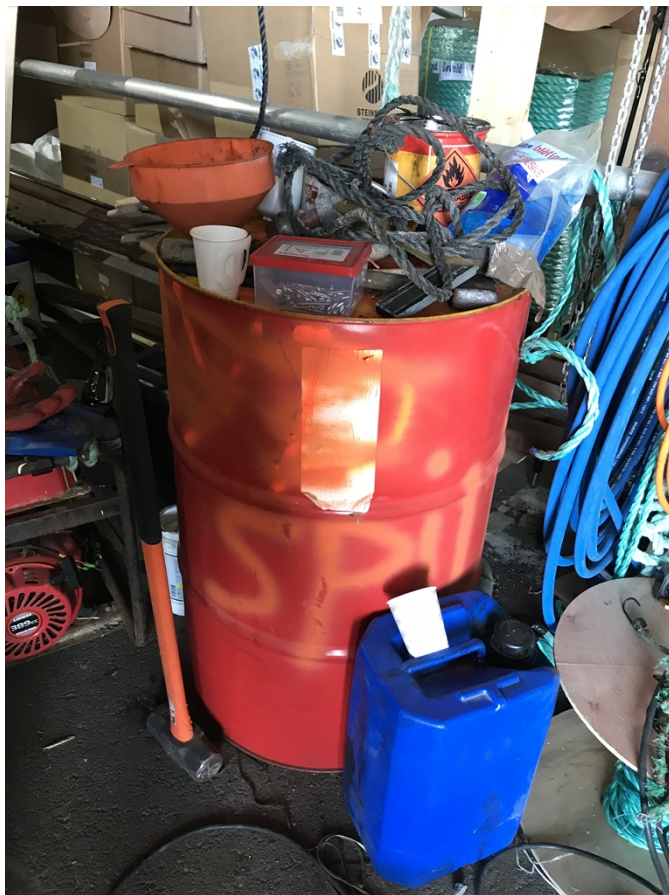
Figur 8. Fat med spillolje, plassert på asfaltdekke.

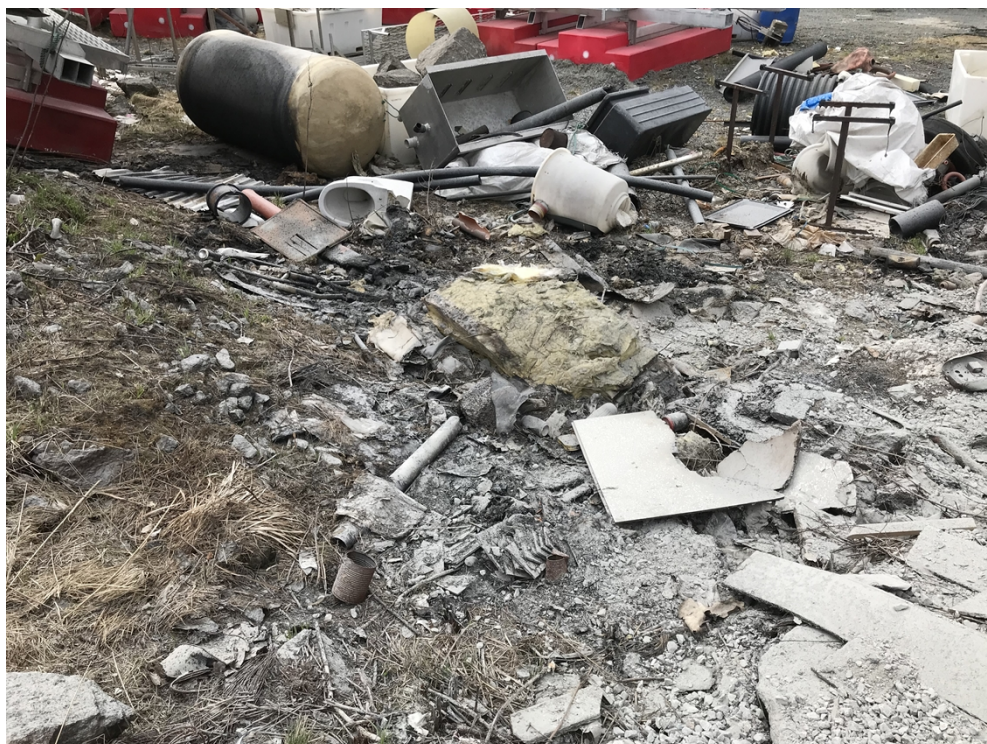
Figur 9. Diverse brent og delvis brent avfall.

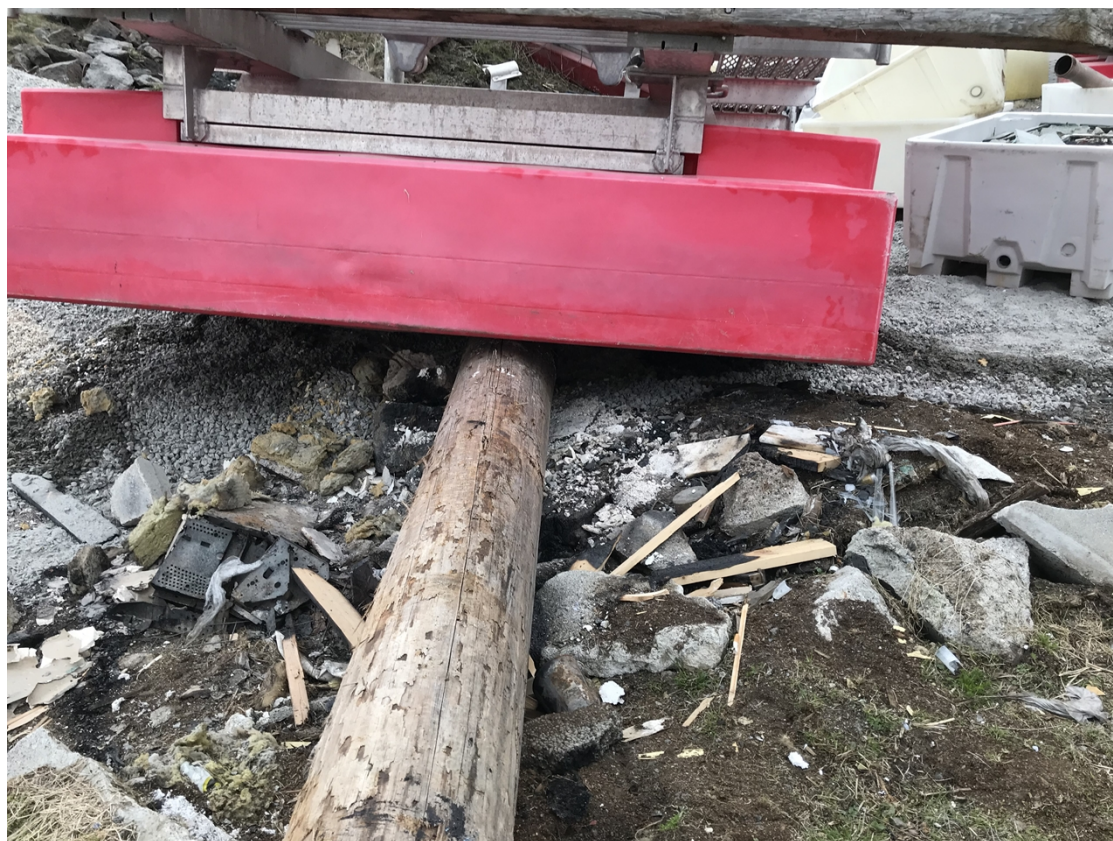
Figur 10. Nylig brent materiale.

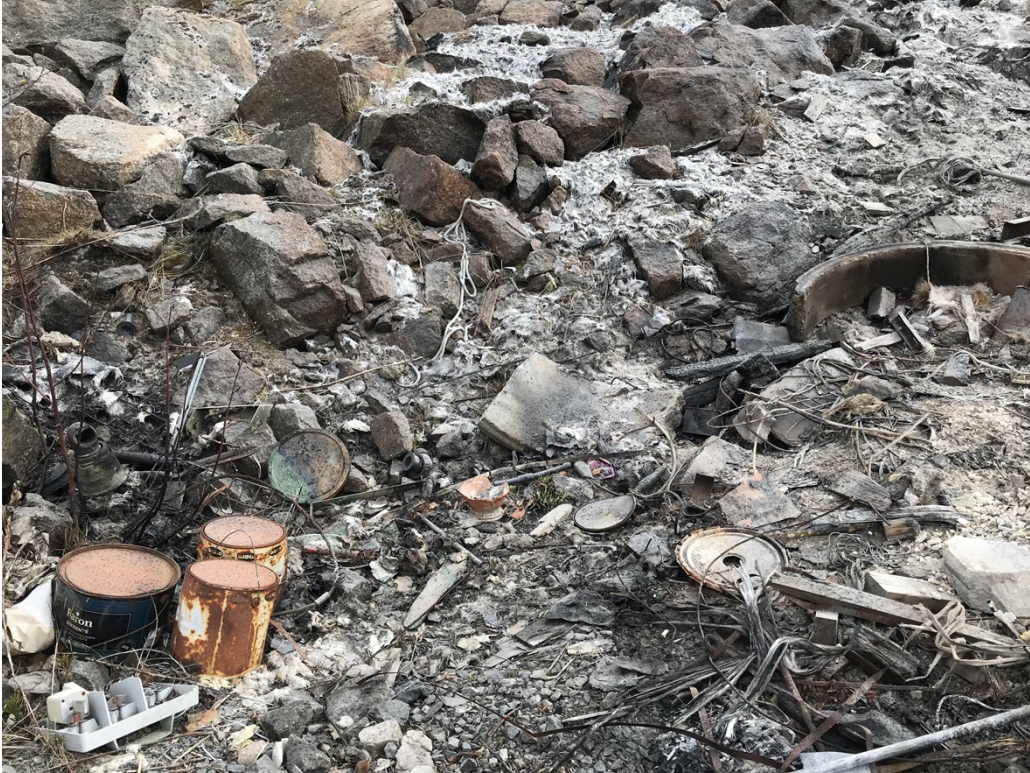
Figur 11. Diverse brent og delvis brent avfall.

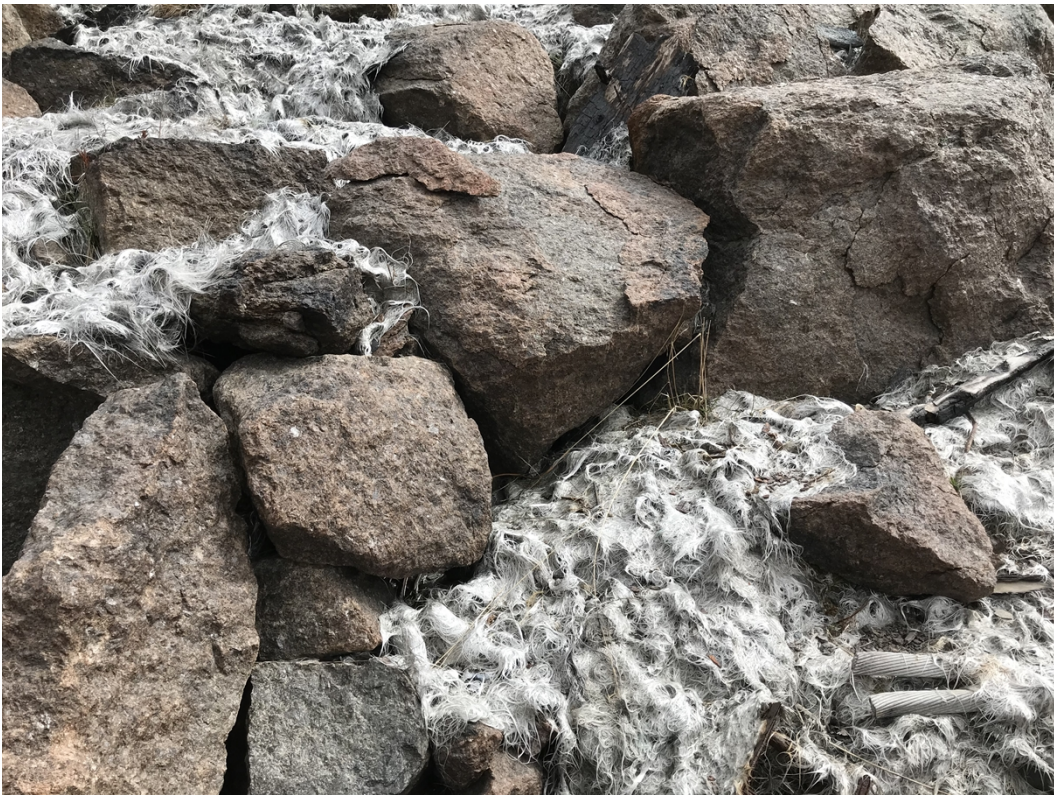
Figur 12. Fibre av ukjent opphav.

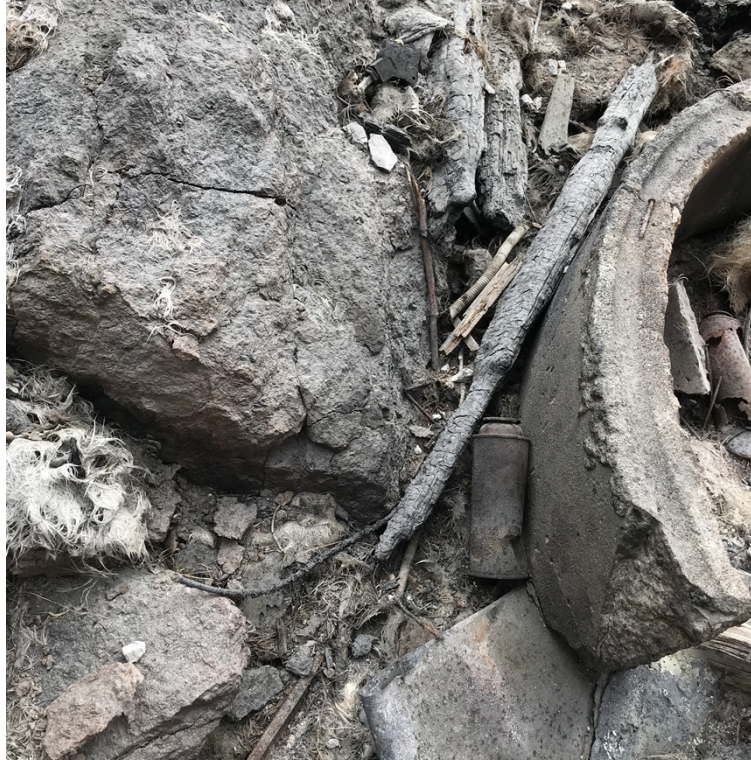
Figur 13. Brent og delvis brent avfall, inkludert sprayboks.

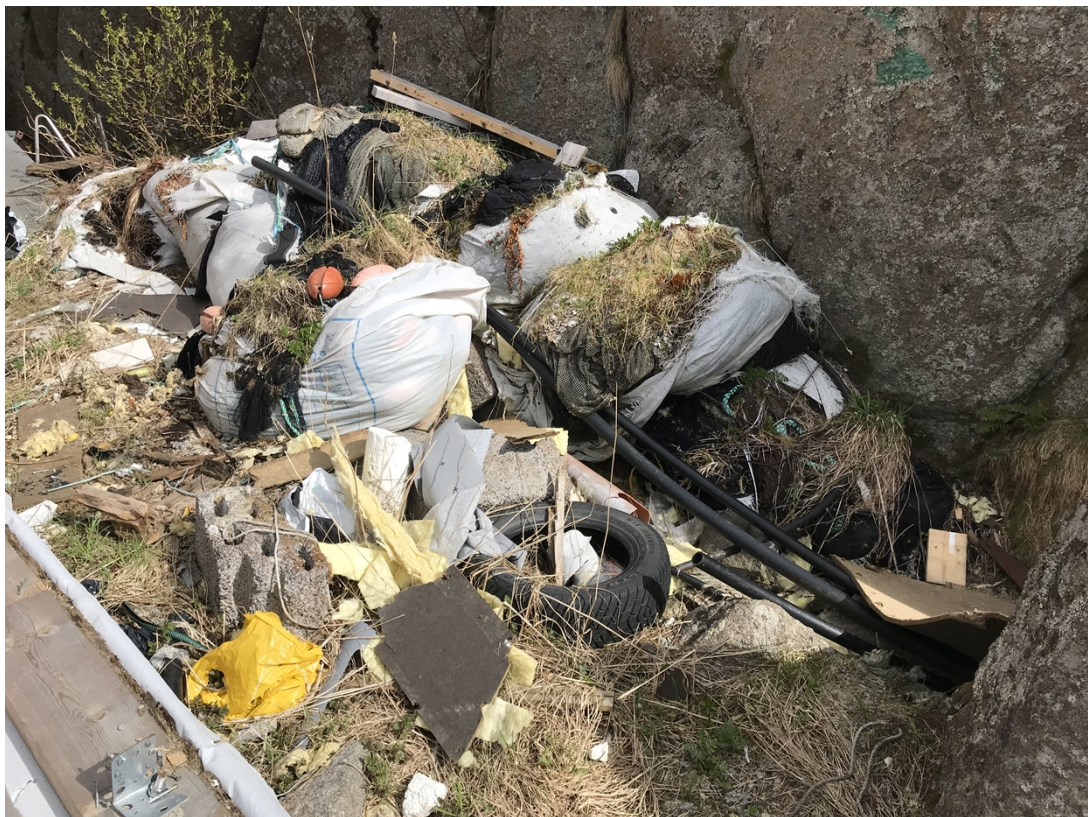
Figur 14. Diverse avfall, delvis overgrodd.

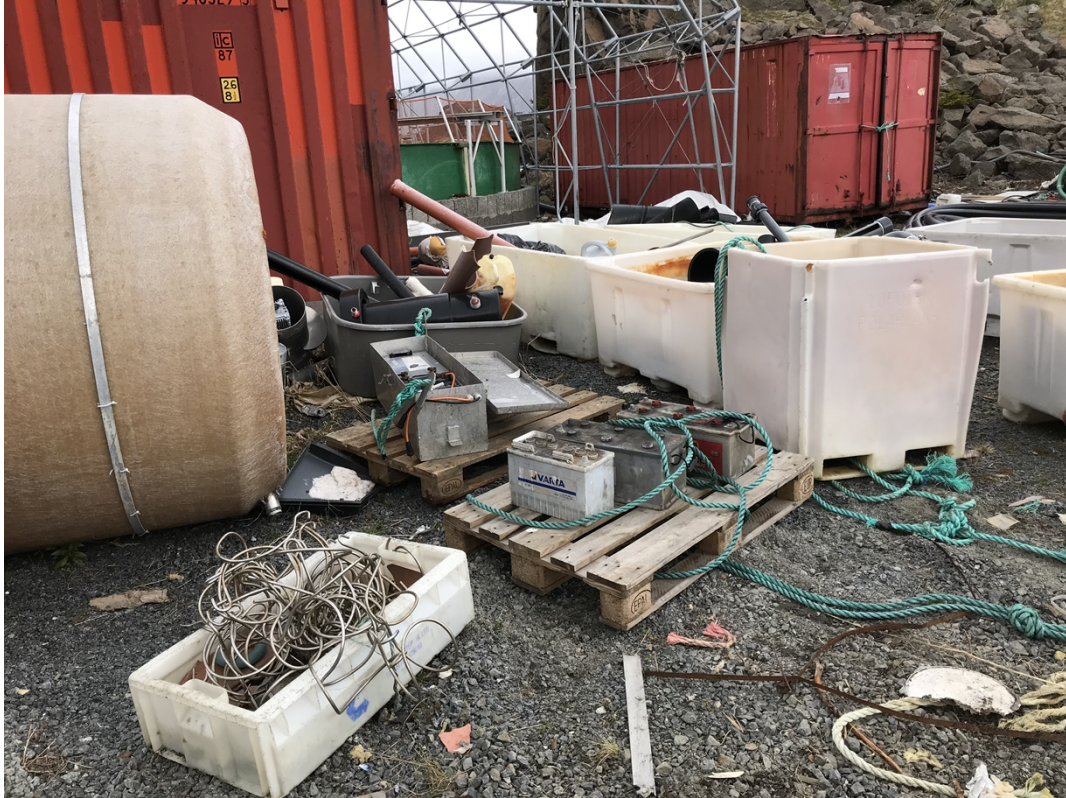
Figur 15. Diverse avfall utendørs.

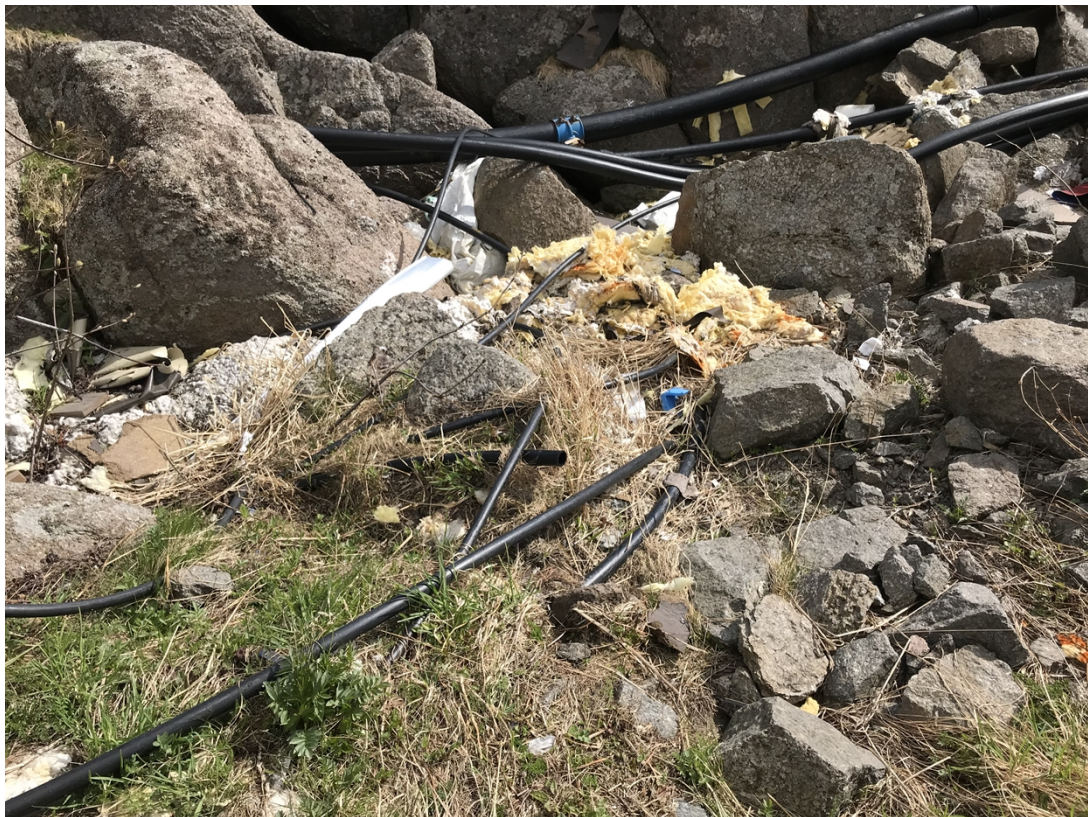
Figur 16. Diverse avfall utendørs.

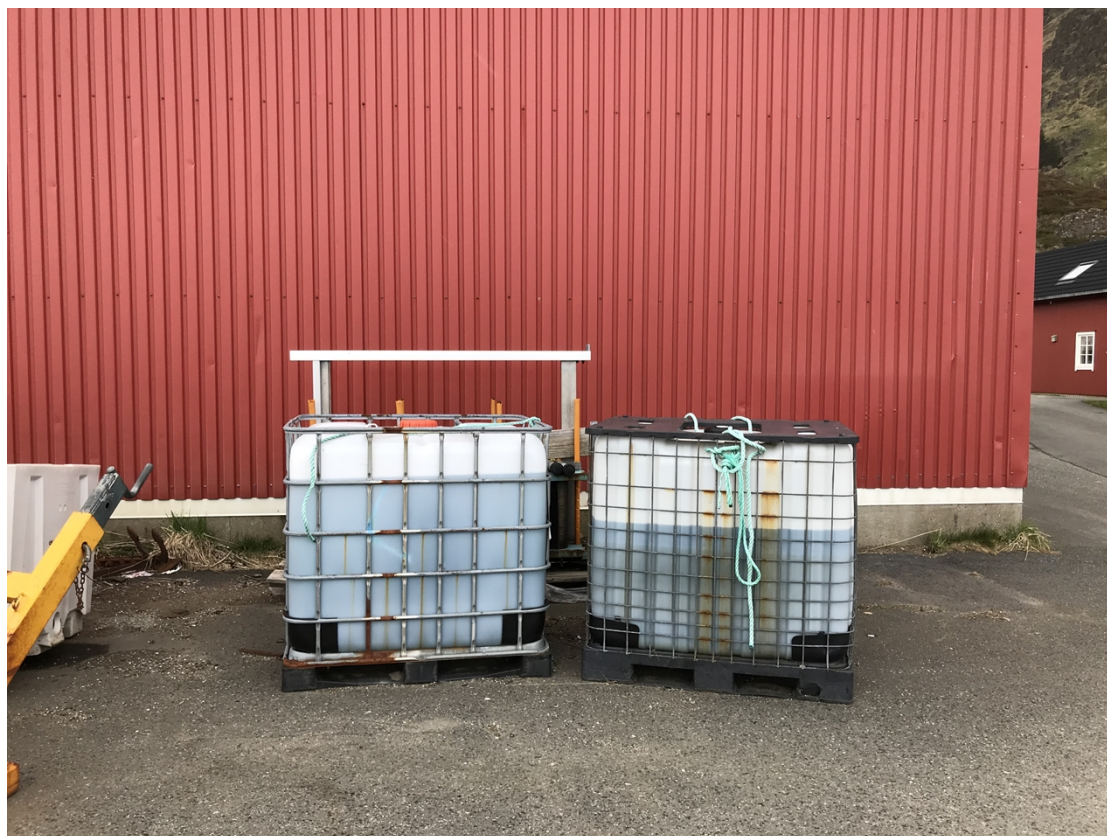
Figur 17. IBC-kontainere med frostvæske.
