# Skolt Pukkverk AS , Moss. Overvannshåndtering

Miljørisikovurdering og overvåkingsprogram

DATO / REVISJON: 12. desember 2023 / 1

DOKUMENTKODE: 10254191-RIM-RAP-001

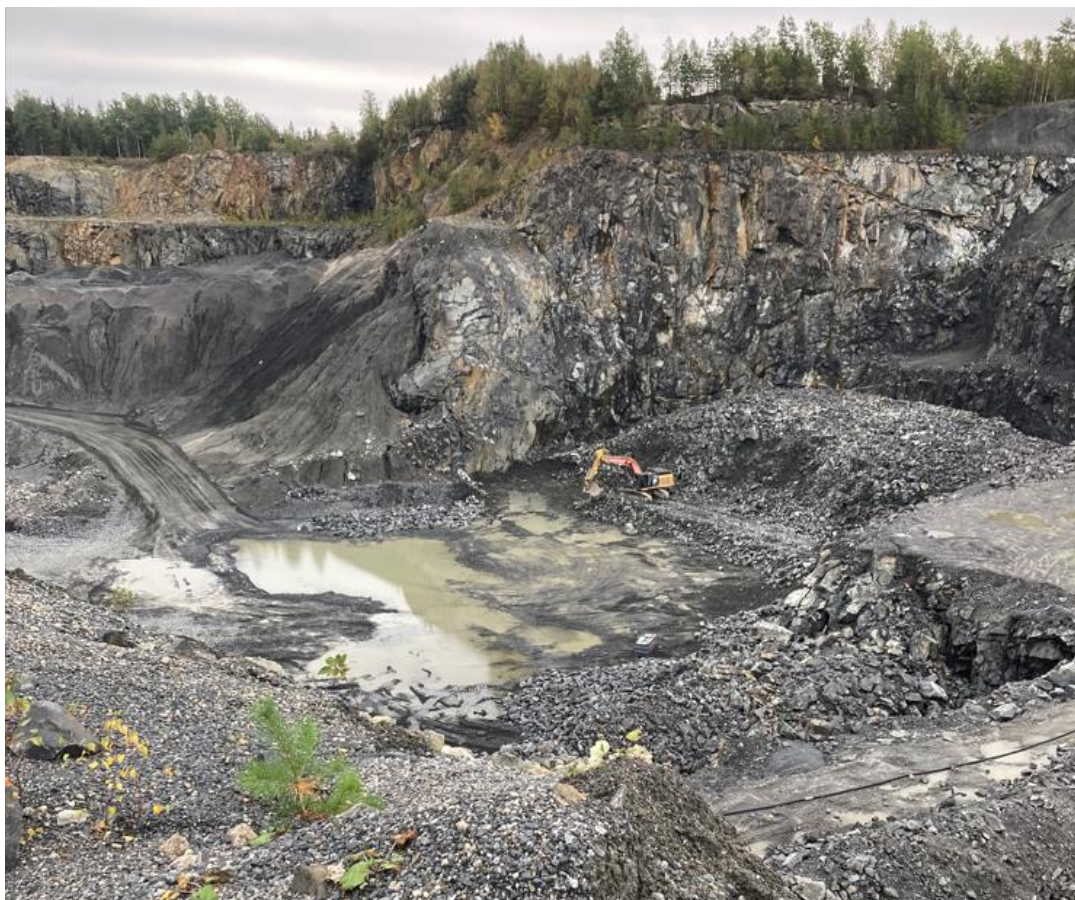
Figur 2-3. Overvann samles i bunnen på krateret før det pumpes opp i sedimentasjonsdam som vist i Figur 2-4.  
Foto: Multiconsult.

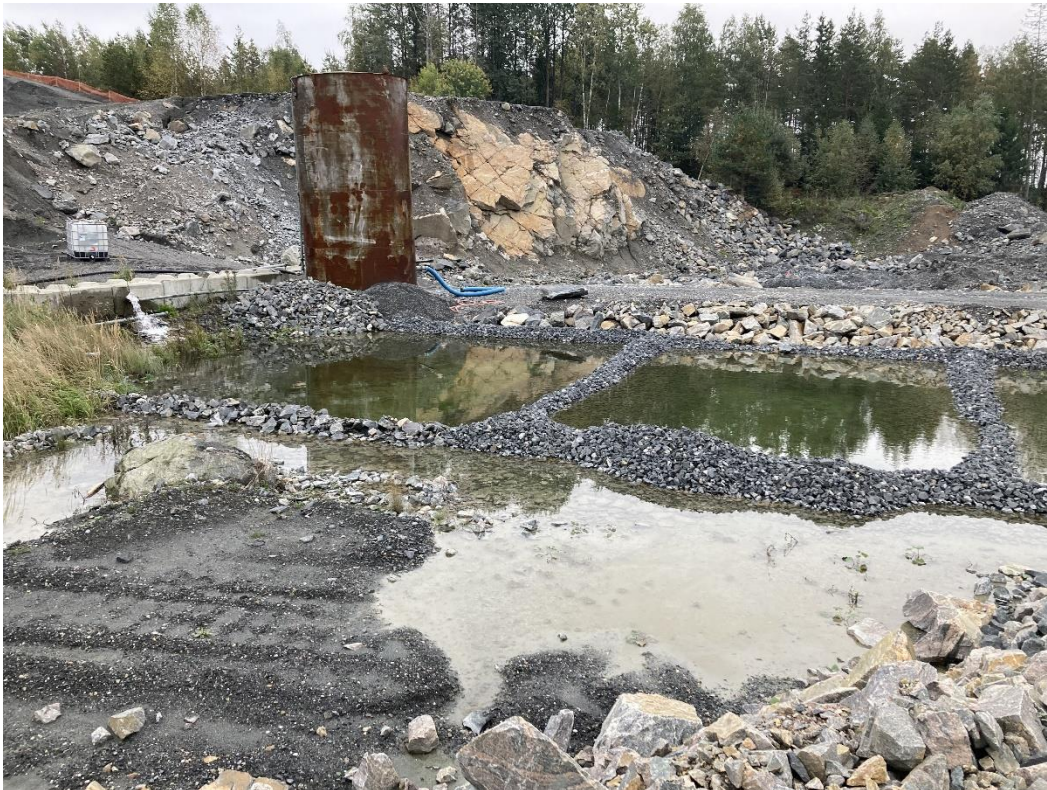
Figur 2-4. Sedimentasjonsdammer. Foto: Multiconsult

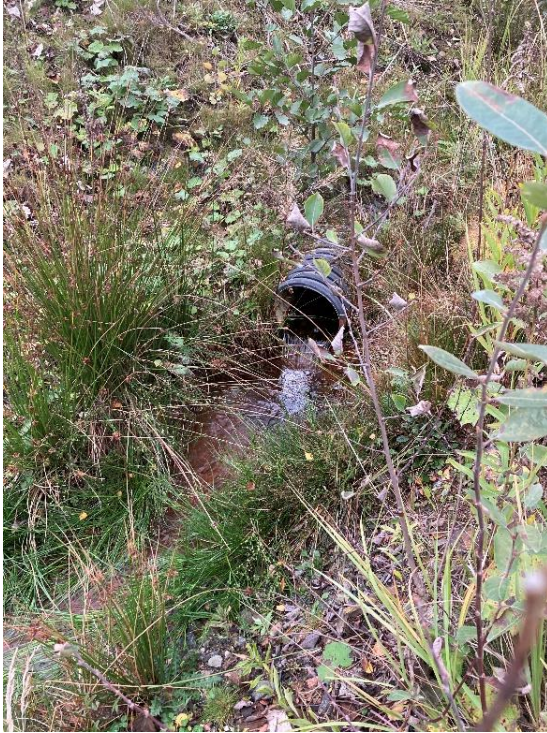
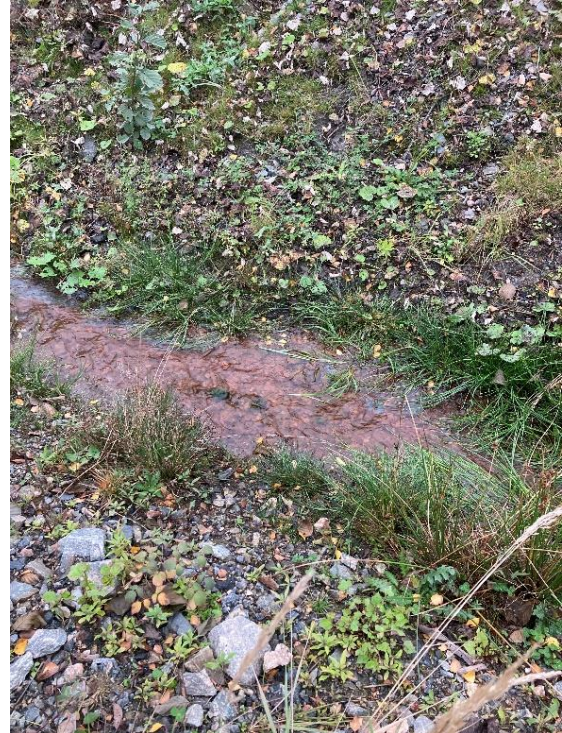
Overvannet fra den søndre delen av området anlegget drenerer sørover til en mindre bekk som leder ut i Mosseelva, se kart i Figur 3-3 og foto i Figur 3-4. Bekkens lengde fra utløpet av overvann fra Skolt Pukkverk ned til Mosseelva er ca. 900 meter. Bekken er ikke registrert i vann-nett /2/ eller andre databaser og kalles heretter bare for «Dalebekken». Bekken går gjennom et mindre våtmarksområde (Dalemyra) før den fanger opp overvann fra nyetablerte næringsområder sør for anlegget til Moss Pukkverk. Næringsområdene er under opparbeidelse hvor det bla. er etablert sedimentasjonsdammer og biologiske rensedamper for overvann. Eksempel på et slikt damanlegg er vist i Figur 3-5.

Figur 3-4. Bilde til venstre viser utløp av overvann fra den søndre delen av anlegget. Bildet til høyre viser den samme bekken nedstrøms utløpet. Foto: Multiconsult.

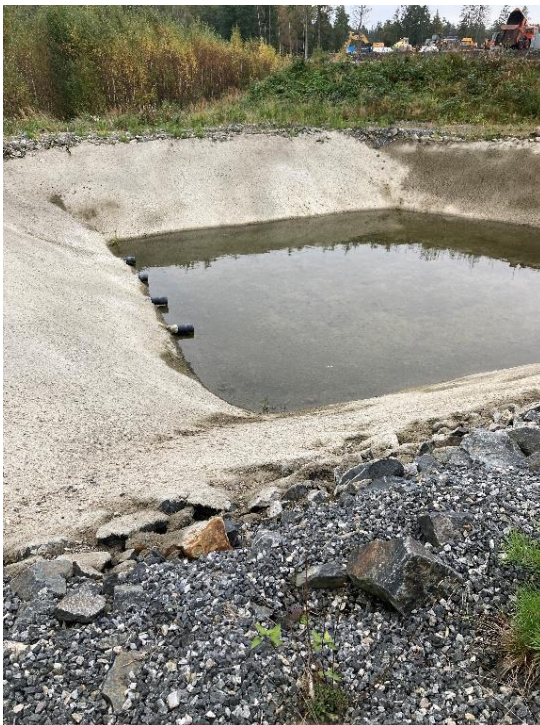
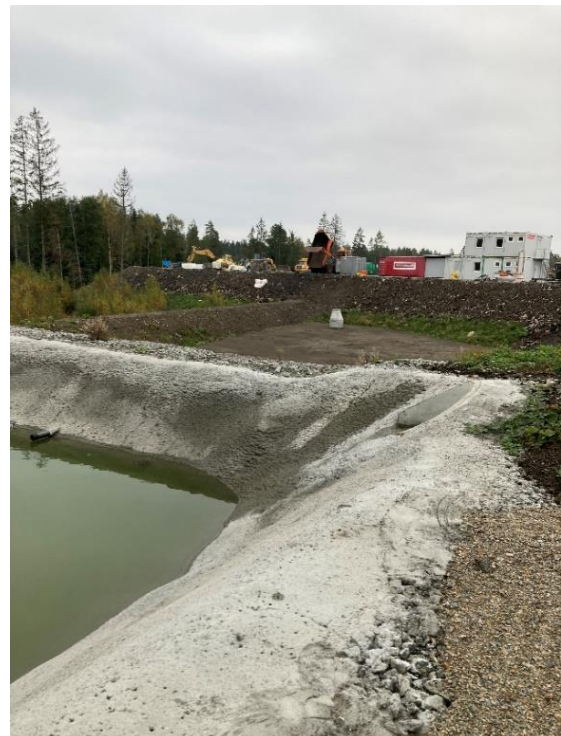
Figur 3-5. Bildene viser sedimentasjonsanlegg (til venstre) og tilstøtende biologisk rensetrinn (til høyre) som er under opparbeidelse i forbindelse med nytt næringsområde nedstrøms anlegget til Skolt. Foto: Multiconsult.

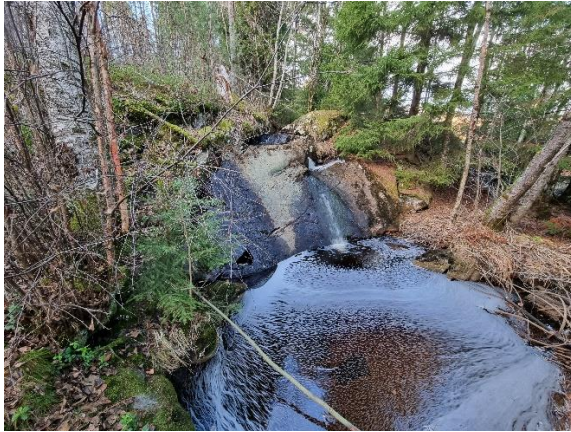
Midtre del av Vannembekken med fall på ca. 1,5 meter: Foto: Multiconsult.

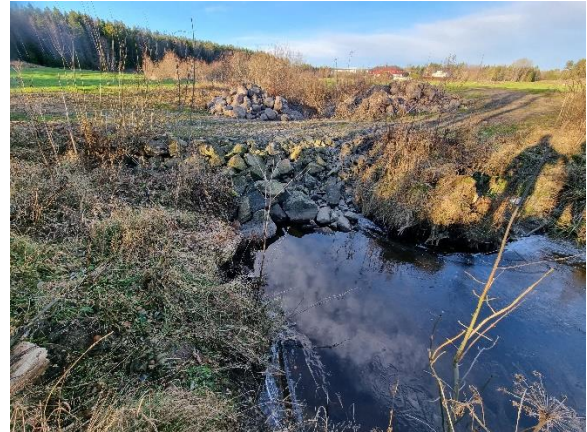
Nedre del av Vannembekken hvor det er anlagt en driftevei over steinfylling: Foto: Multiconsult.

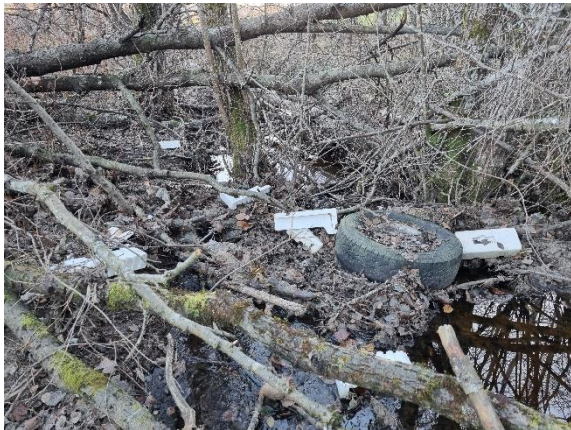
Trær, kvist og avfall ligger som vandringshindre for fisk flere steder i bekken: Foto: Multiconsult.
