<b>Project no. – Project name:</b> <b>80102 - HVDC EXPANSION Halden &amp; Charleston</b>	<b>Nexans document number:</b> <b>00723881</b>
<b>Document title:</b> <b>Miljøtilstand i vann, jord og sedimenter</b>	<b>Page:</b> <b>1 of 20</b>

NEXANS Norway AS  
HVDC Expansion Halden  
Reguleringsplan

# Miljøtilstand i vann, grunn og sedimenter

Oppdragsgiver:	NEXANS Norway AS				
Prosjektnavn:	HVDC Expansion Halden				
Prosjektnummer:	2273901				
Rapportnummer:	2273901-GEO-N-002				
Fagdisiplin:	RIGMiljø				
00	15.06.2021	Miljøtilstand i vann, grunn og sedimenter	AH	IN	AS
<b>REV.</b>	<b>Dato</b>	<b>Beskrivelse</b>	<b>Utarbeidet av</b>	<b>Kontrollert av</b>	<b>Godkjent av</b>

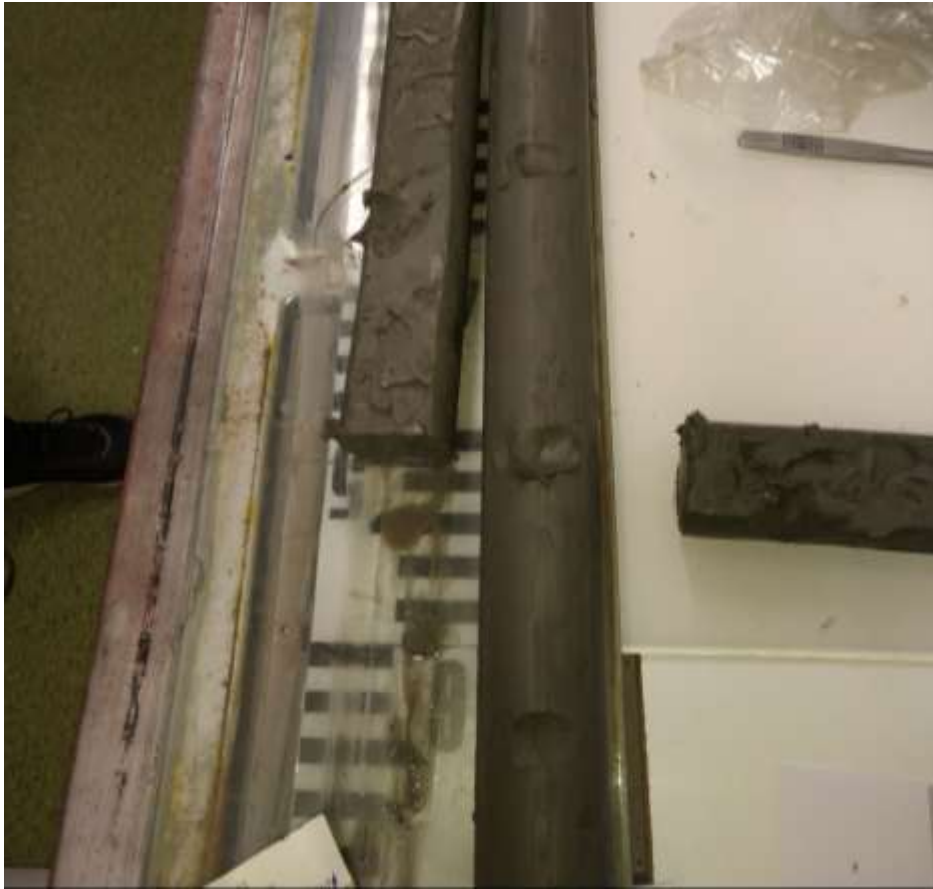
Figur 2 Borekjerne av bløt marine leire fra boring 104 på parkeringsplassen

Prøven besto av marin leire, og har ikke inneholdt noe organisk forurensning, heller ikke noe forhøyede konsentrasjoner av arsen og metaller.

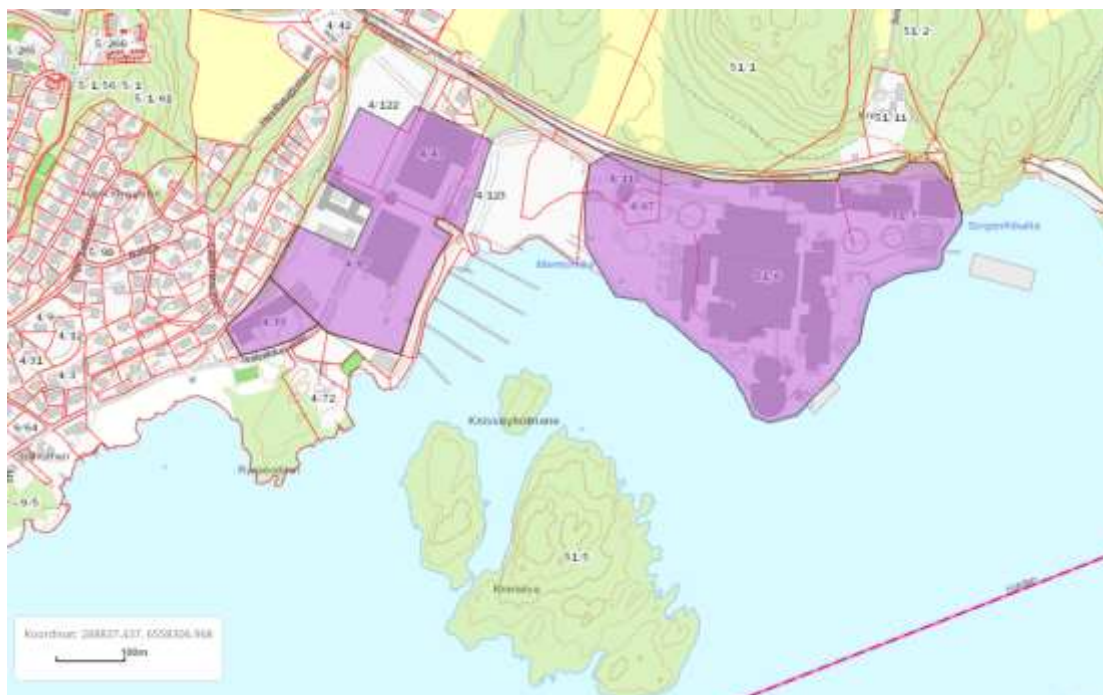
Det er mulig at Nexans' utbygging og tidligere aktiviteter medførte en viss grad av forurensning i ulike miljøelementer. Potensialet til grunnforurensning fra Nexans' aktiviteter vises i Miljødirektoratets grunnforurensningsdatabase, basert på anleggets tidligere og nåværende aktiviteter (Figur 7).

Figur 7 Mistenkelige områder for grunnforurensning i Miljødirektoratets grunnforurensningsdatabase <https://grunnforurensning.miljodirektoratet.no>

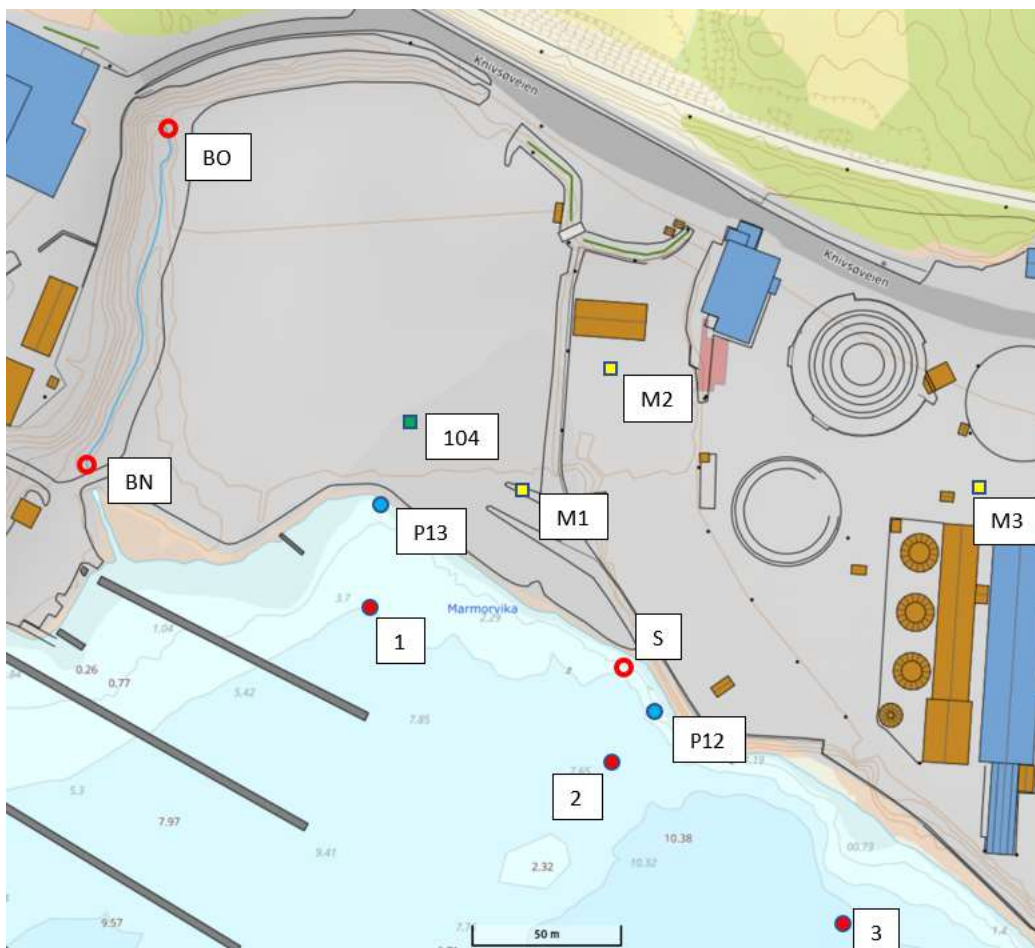
Figur 9 Prøvetakingspunkter i denne undersøkelsen. P12 og P13 er tidligere sedimentprøvetakingspunkter fra 2006

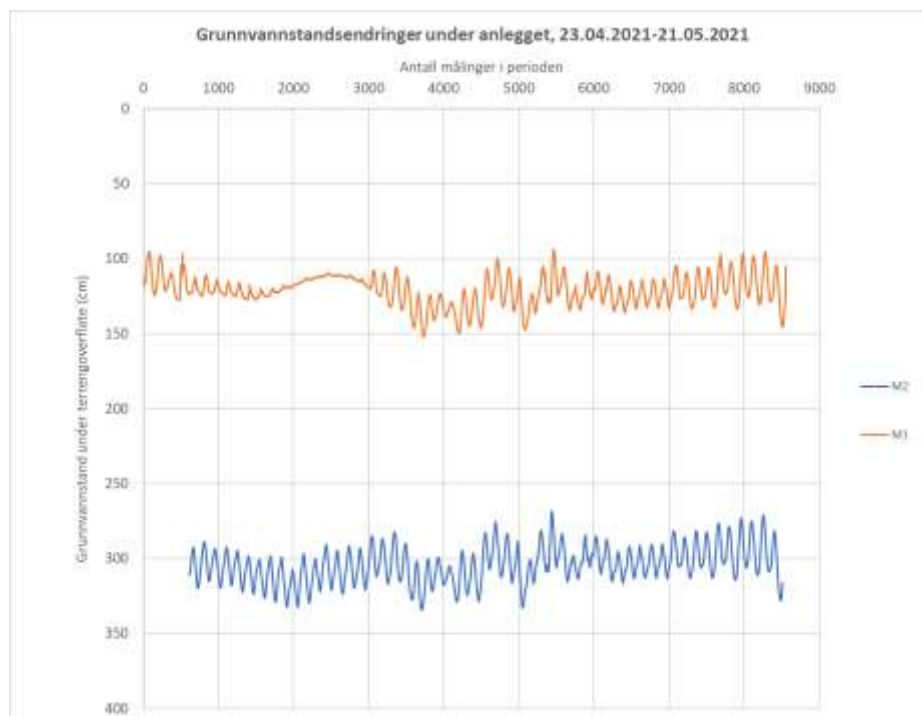
Figur 10 Vannstandsending i brønner M1 og M2 mellom 23.04-21.05.2021

Ved sammenlikning av disse to figurer, er det entydig at tidevannsendringer som er registrert i sjø, gjenspeiles i brønnenes vannivå, i omtrent samme amplitude. Det samme vannstandsending er antatt å foregå i M3.

Selv om salinitet i M2 er en brøkdel av sjøens salinitet, endrer vannstanden i M2 med samme mønster og amplitude. Tidevannets trykkendringer viser seg i grunnvannet som siger mot sjøen fra land, selv om saliniteten i M2 er meget lav, og det foregår en blanding av grunnvann som siger fra land, og sjøvann som trenger inn gjennom sprengsteinsutfyllingen.

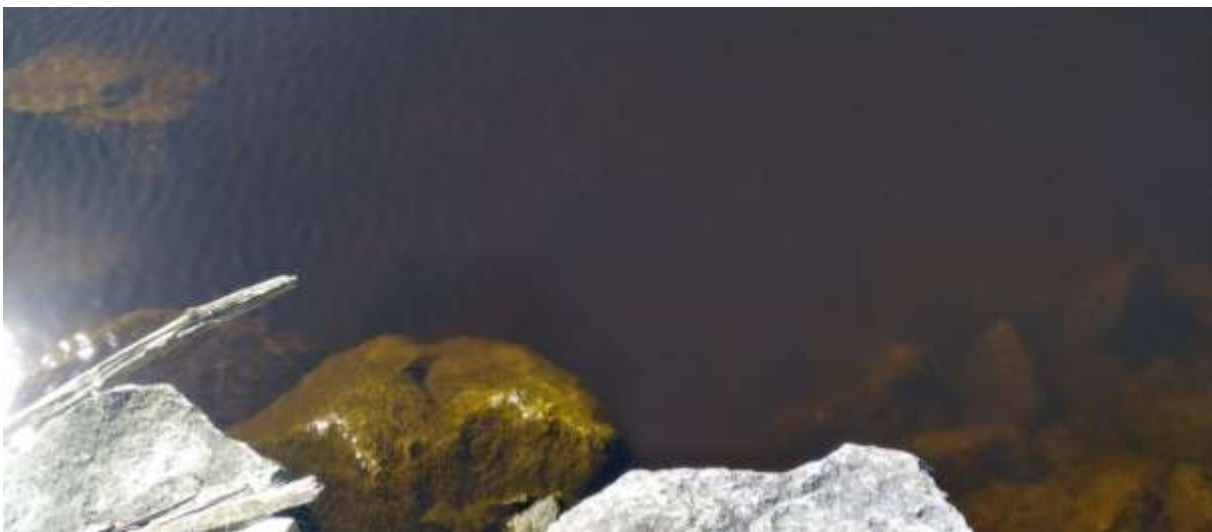
Overvåkning av Tista og Iddefjorden i tidligere undersøkelser viser at Iddefjorden er i stort sett dårlig økologisk tilstand. Tilførselen av TOC, nitrogen og fosfor til fjorden via Tista og Enningdalselva er stor. Utsluppet organisk materiale (humus) gir en gul og brun farge på vannet. Nedbrutt materiale fra planter og dyr danner store komplekse karbonforbindelser. Humus kan forårsake uønsket vekst av mikroorganismer. Denne fargen er godt synlig rundt Nexans' anlegg (Figur 12).

Figur 12 Brunlig, misfarget sjøvann ved anlegget, i nærheten av prøvetakingsstasjonen
