SØR-TROMS  
MUSEUM

## **KULTURMINNERAPPORT: BYGNINGSMILJØ OG MARITIME KULTURMINNER SKALLAN-RÅ**

**SØR-TROMS MUSEUM  
TROMS 2017**

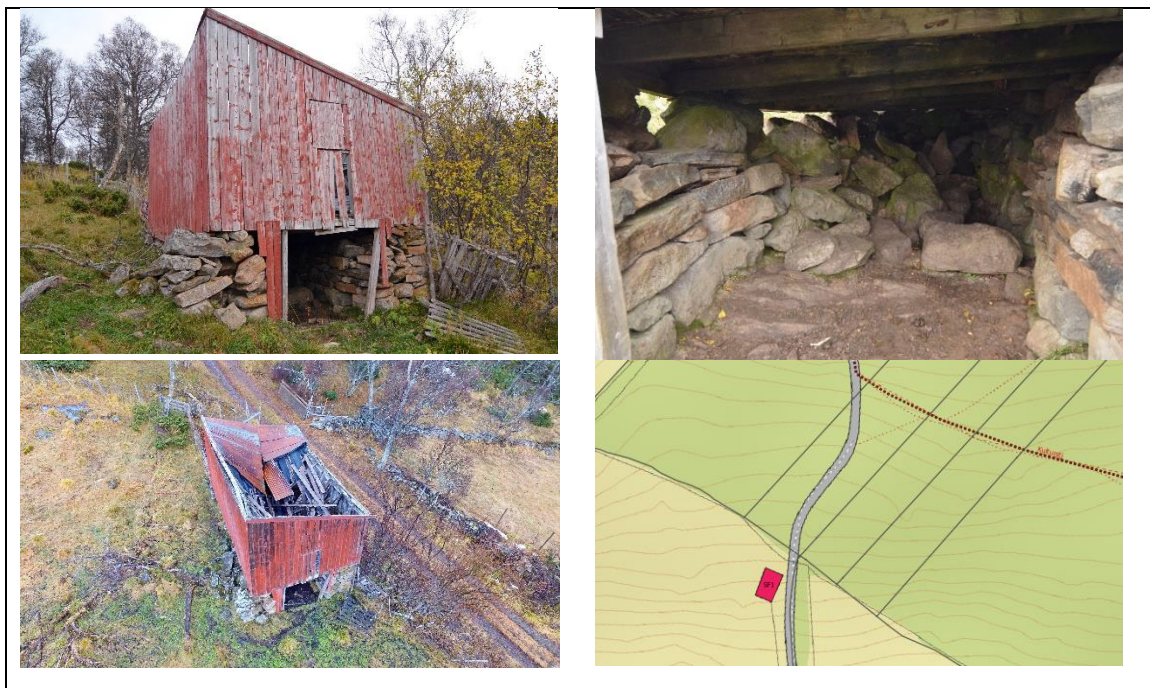
Figur 5. SF1 (Foto 84-90, DJI223 og 229).

SF1 er en sommerfjøs som ligger i bakkehelling inntil og langs veg for traktor. Konstruksjonen er bindingsverk. Takets dekke er bølgeblekk, men er sammenrast. Enkelte panelbord i vegger mangler. Det er luftglippe mellom flere panelbord. Tørrmur har åpning i nederst liggende del. Tørrmuren har opptil 6 lag med stein, og er delvis sammenrast nord og sør i vestlige del.

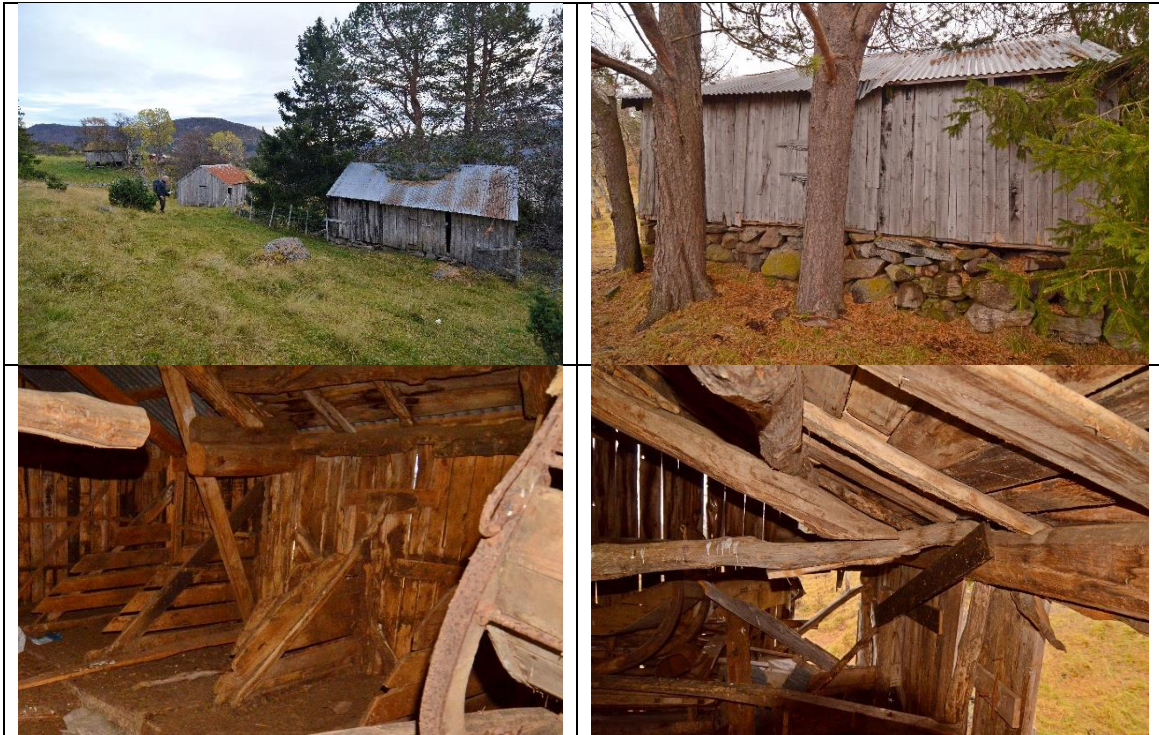
Figur 10. SF3 er omkranset av trær (Foto 106-112, 665-684).

SF3 ligger sør for kulturstia, vest for SF4 og øst for SF2. SF3 er omkranset av store trær som står tett inntil bygget. Konstruksjonene er grindverk med forlengelse i stavteknikk. Kledning er umalt panel. Taket er dekket med bølgeblekk. Grunnmur er tørrmur.

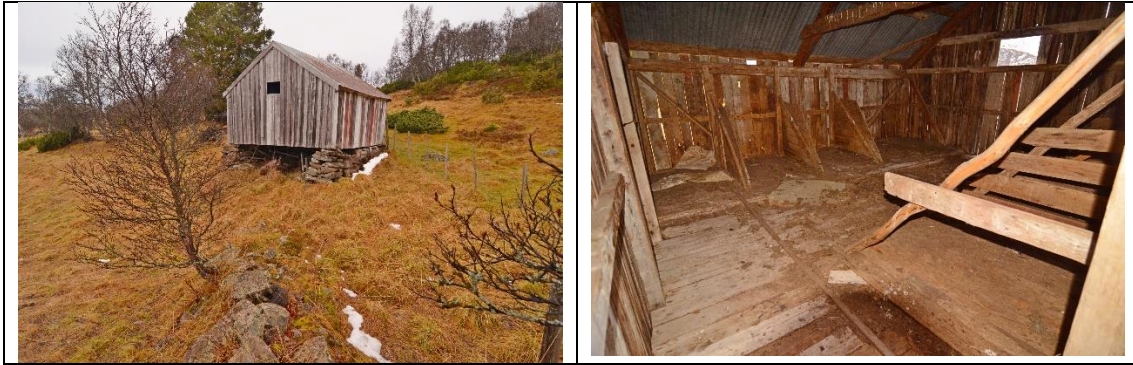
Figur 11. SF4 (Foto 113-117, 685-693).

SF4 ligger øst for SF3 og nærmest bunnen av dalsøkket som skiller SF3 og SF4 fra resten av det kulturhistoriske miljøet nedenfor Strandhågen. Fra SF3 er det god utsikt utover kulturlandskapet i sørøst. Møkkerkjeller har åpning i nederste del av bygget, mot innmark. Konstruksjonen er bindingsverk. Kledning er umalt panel, med gjenbruk av eldre panel. Takets dekke er bølgeblekk. Inngangsdør er falt av hengslene. Grunnmur er tørrmur. Enkelte steiner er falt ut, og dette gjør at bærende punkter for treverket er på hjørnene av grunnmuren. I møkkerkjelleren er det lagret eldre jordbruksutstyr som plog og harv. Innvendig er det luker i gulv og på kortvegg.

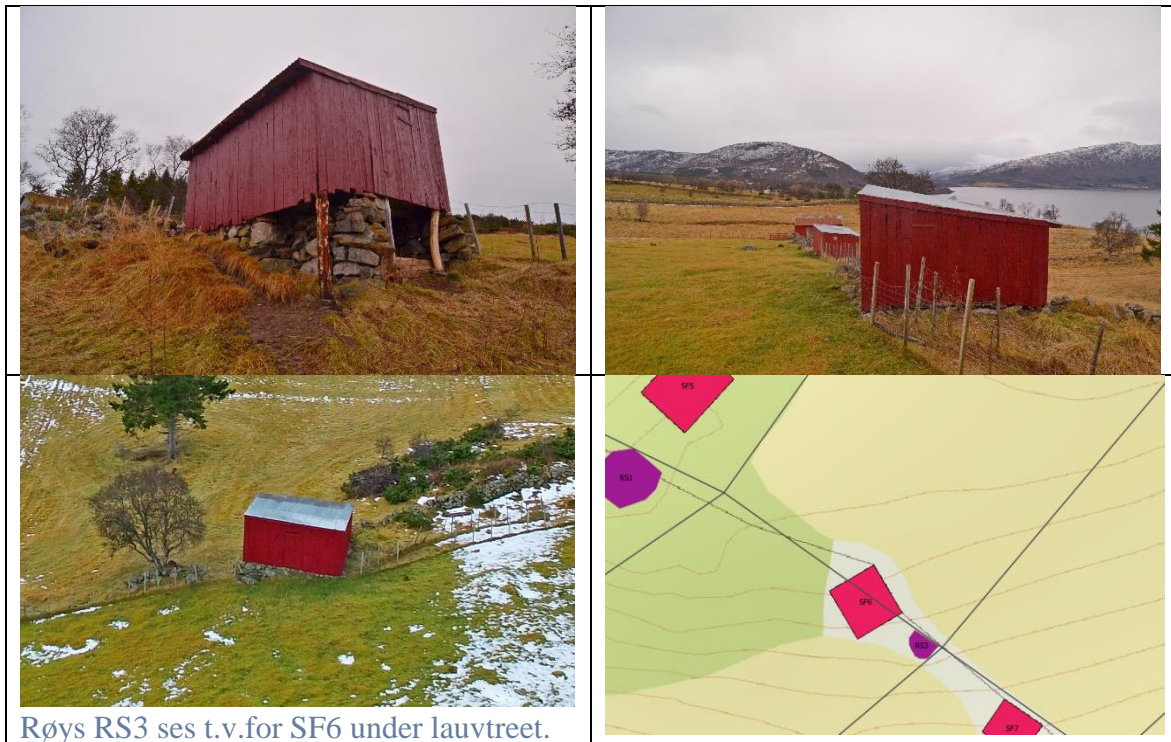
Røys RS3 ses t.v.for SF6 under lauvtreet.  
Figur 13. SF6 og RS3 (Foto 127-132, 707-717).

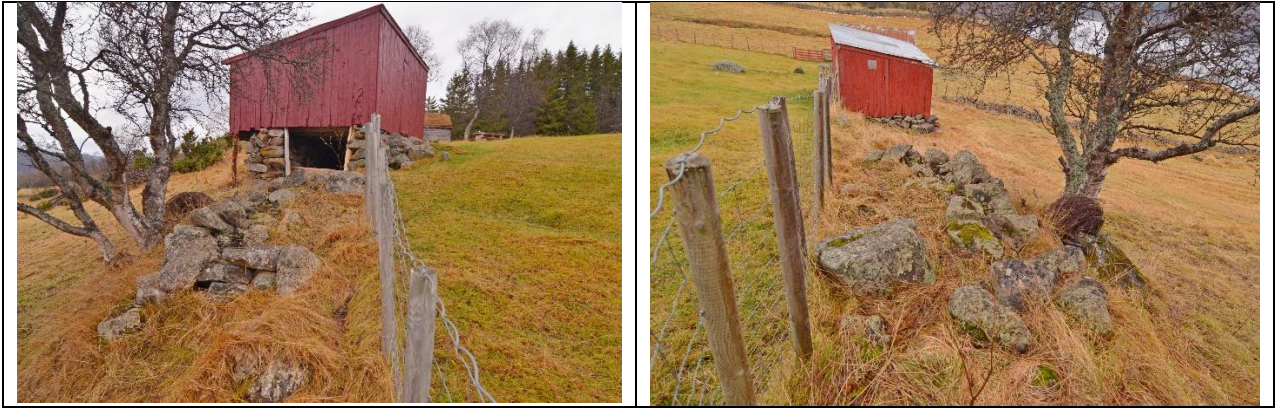
Figur 14. Røys RS3 (Foto 723-726).

RS3 er ei steinrøys som ligger nedenfor og øst for SF6 sin sørlige del, inntil gjerdet. På andre siden av gjerdet er det ikke synlige spor av røysa på overflata. Det vokser et tre i røysa sin sørlige ytterkant, og inntil treet er det deponert ståltråd.

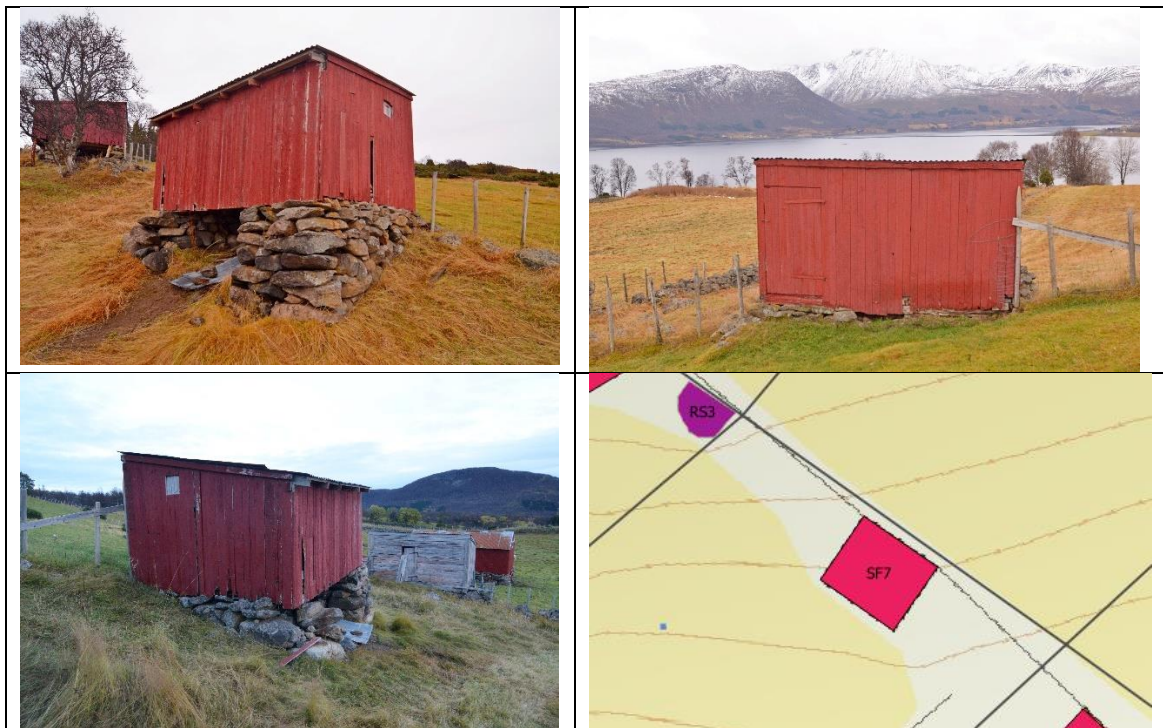
Figur 15. SF7 (Foto 133,719-722).

SF7 er en sommerfjøs som ligger i bakkehellinga mellom røys RS3 og sommerfjøs SF8. Konstruksjonen er bindingsverk. Taket er dekket med bølgeblekk. Det er enkelt små hull i bølgeblekket, slik at vann drypper ned på golvet. SF7 har stående bordkledning. Bordkledningen har litt råte nederst. Tilsvarende gjelder en bærebjelke. Et panelbord mangler i øst. Innvendig er gulvet angrepet av råte. En bås er intakt. Opprinnelig er det 4 eller 5 båser. Bygningen har to lufteluker. Grunnmuren har åpning for møkkuttak i nederst beliggende del.

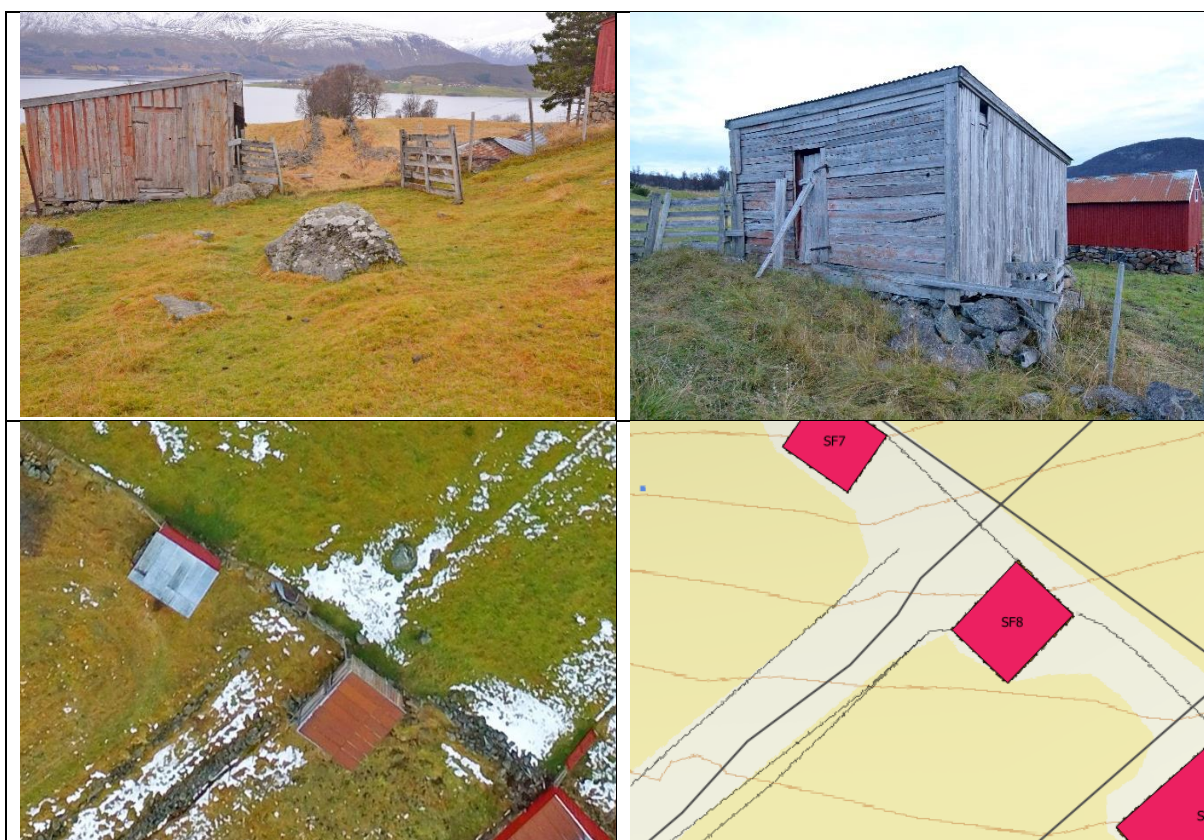
Figur 16. SF8 (Foto 134-137, 730-738). På bildet øverst t.v., t.v. i bildet er en steingard i ferd med å forsvinne i jorda.

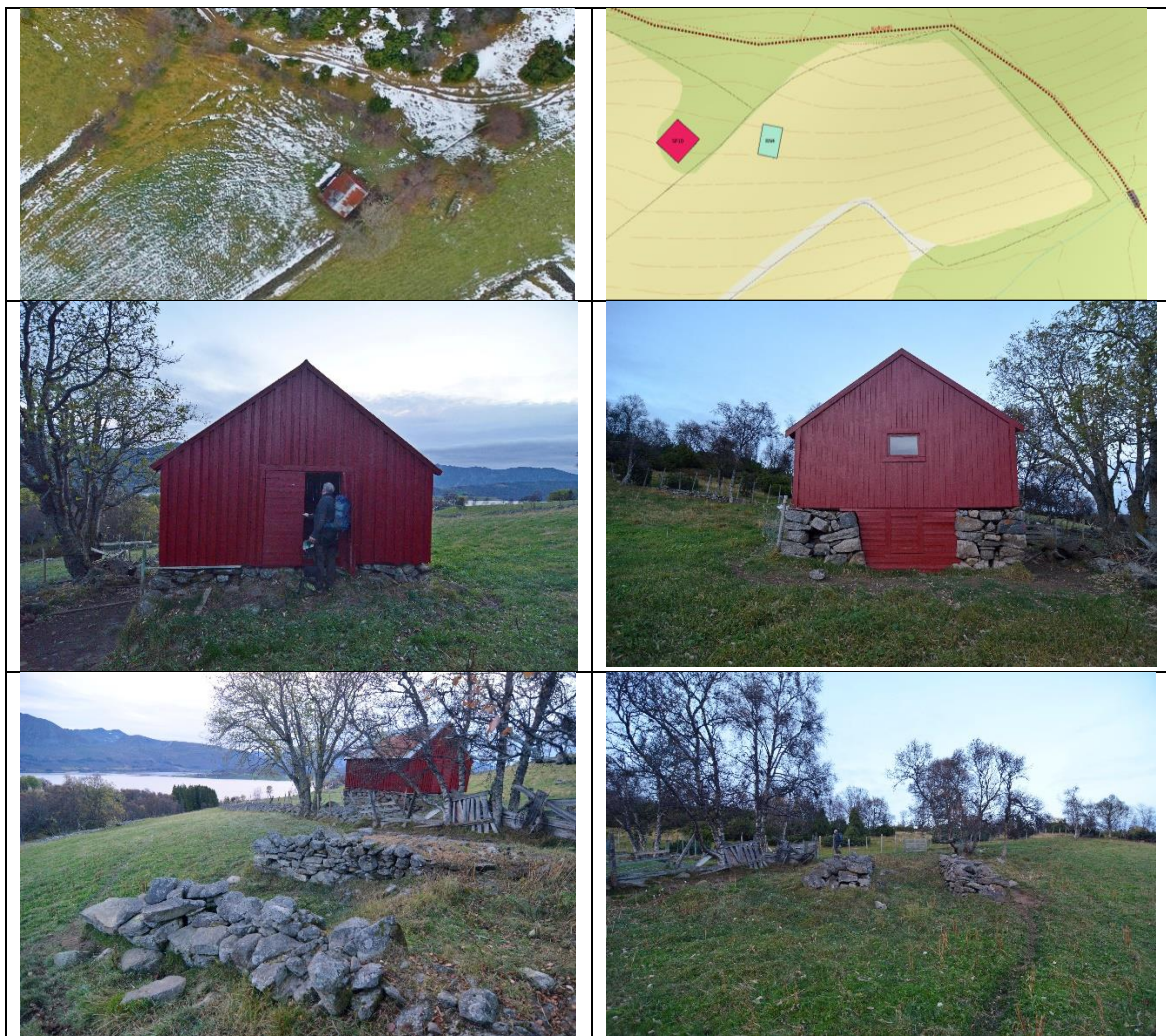
Figur 22. Sommerfjøs SF10 og Ruin RN3 (Foto DJI0123j, 153-160).

RN3 er en ruin med «hesteskoform». Mellom «armene» finnes åpning for møkkuttak. Åpningen ligger i ruinens nederst liggende del, vendt ut mot innmarka. Ruinen er delvis sammenrast. De indre veggene er intakte. Ruinen er 5,5 meter lang og 4,3 meter bred. «Armene» er 1,10 meter brede. Motsatt del av uttaksområdet for møkker har gulv av stein. Det er mulig at den har rester av steintrapp vendt mot vest, i nordvestlige hjørne. I torva sitt bakkenivå, ligger en steingard som har tilknytning til ruinens nordøstlige øvre hjørne, hvor den går i retning nordøst.

153	SF10	Bygning	52/1	Nye panelbord i nord. Fornytt med impregneret treverk. Nymalt med rødmaling som avviker fra tradisjonell maling. Delvis utsklidd mur. Metallrist innvendig som del av gulv.	s	12.okt	jit
154	SF10	Bygning	52/1	Langvegg	ø	12.okt	jit
155	SF10	Bygning	52/1	Kortvegg med tidligere fraukjeller. Igjenkledd åpning., Delvis utrast mur.	n	12.okt	jit
156	SF10	Bygning	52/1	Hjørne	sv	12.okt	jit
157	SF10	Bygning	52/1	Detalj av mur. Gjenoppbygd men uten støttefunksjon. Kun dekorativ gjenoppbygging.	ssø	12.okt	jit
158	RN3	Ruin	52/9	Mur med fraukjelleråpning i nedoverbakke	s	12.okt	jit
159	RN3	Ruin	52/9	Detalj	sv	12.okt	jit

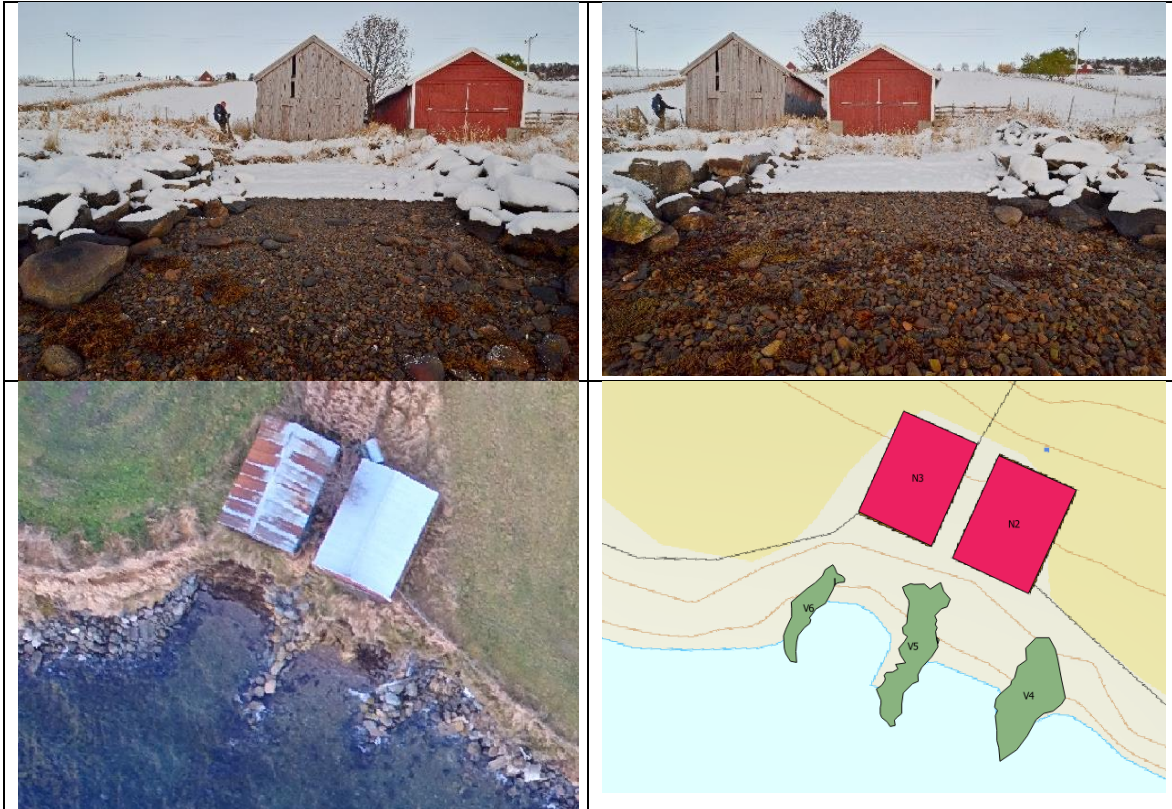
Figur 31. Vorrene V4, V5 og V6, og naustene N2 og N3 (Foto 350-365).

Konstruksjonen til N3 er bindingsverk. Kledning er produsert med oppgangssag. Taket har bølgeblikk. Naustet framstår som et eldre naust, med grå patina i bordkledningen. På sjøsiden mangler naustet panelbord.

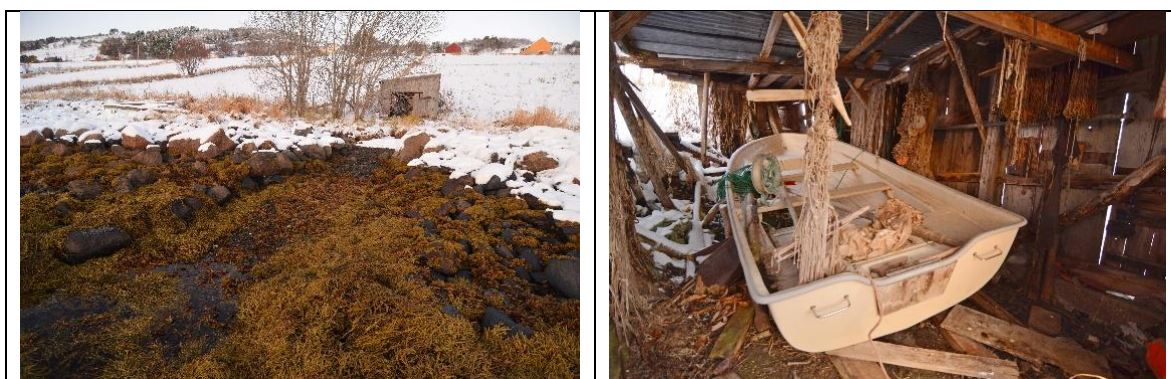
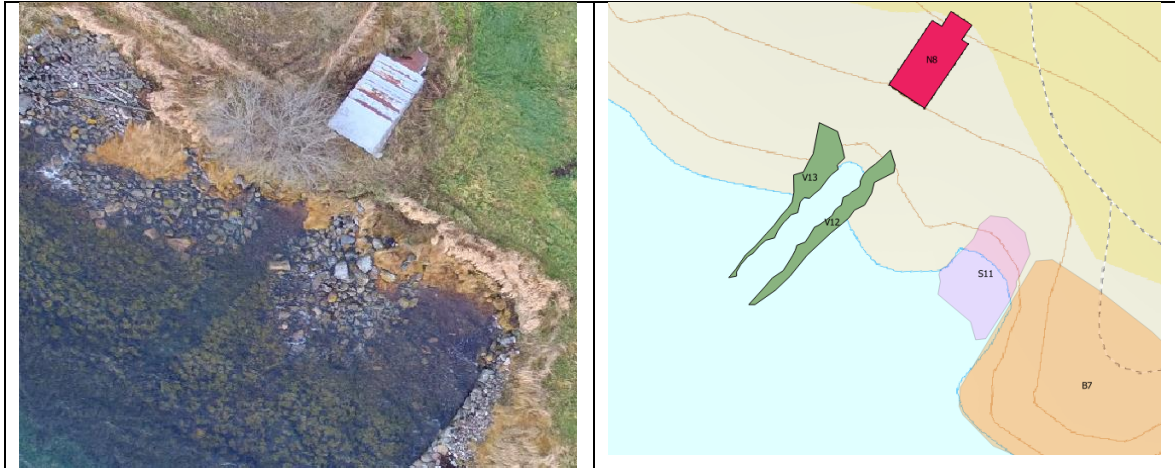
Figur 42. Naust N8 (Foto 449-459).

Konstruksjonen er bindingsverk. Taket er nesten flatt med noe helling. til en side. Det er brukt oppgangssag og sirkelsag i produksjonen av bordkledningen. Kledningen framstår som gammel med grå platina. Taket består av bølgeblekk. Naustet har store skader på lang veggen i vest. I nordlige del av vestlige langvegg er panel er borte, og det er svikt i bærende konstruksjon. Det er mulig at det faller sammen ved neste storm. Naustet er innholdsrikt med plastbåt og eldre fiskeutstyr.

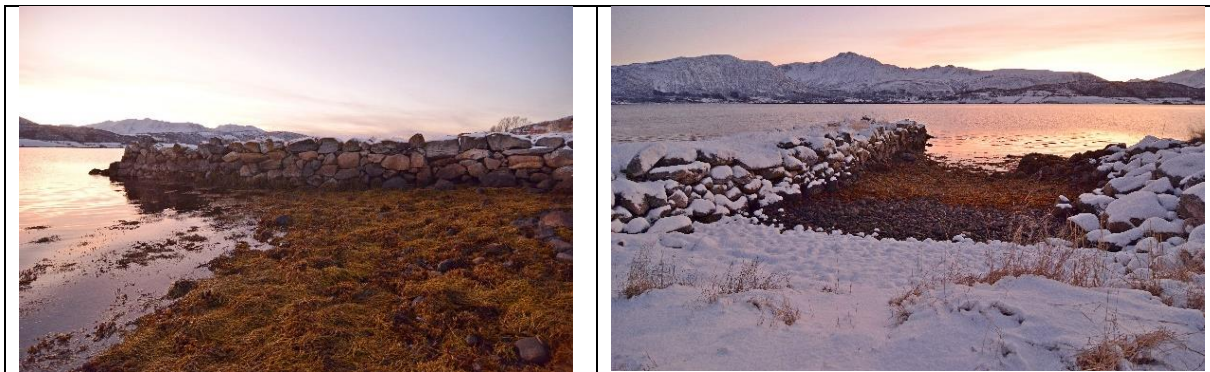
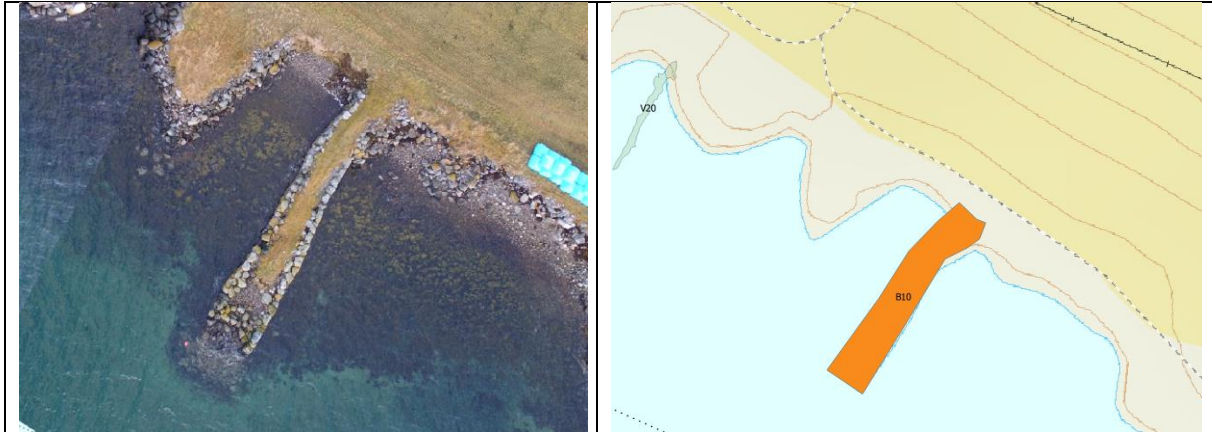
(Foto 508-512)

B10 er ei steinkai som er 30 meter lang og 5 meter bred. Den er rast ut helt ytterst i et område på 3,5 meter. Ved «rota» av kaia, på østlige side, er den også noe utrast. Kaia består av tørrmur ytterst. På alle «vegger». Mellom tørrmurene er det løsmasse. Tørrmuren har opp til 6 lag med stein. Steinene varierer i størrelse mellom 0,5x2,5 meter. (Foto 508-512). Mellom tørrmurene, oppå løsmassene, vokser det gress. En stor stein er rast ut helt ytterst på kaia sin vestlige side. Oppe på denne delen av kaia er gresset borte, som følg av erosjon. Antagelig er høye bølger årsaken til erosjon og utrast stein.
