# Fossingveien 56

Tiltaksplan for terrenginngrep i  
forurensset grunn

DATO / REVISJON: 13. juni 2019 / 00

DOKUMENTKODE: 10205789-RIGm-RAP-02

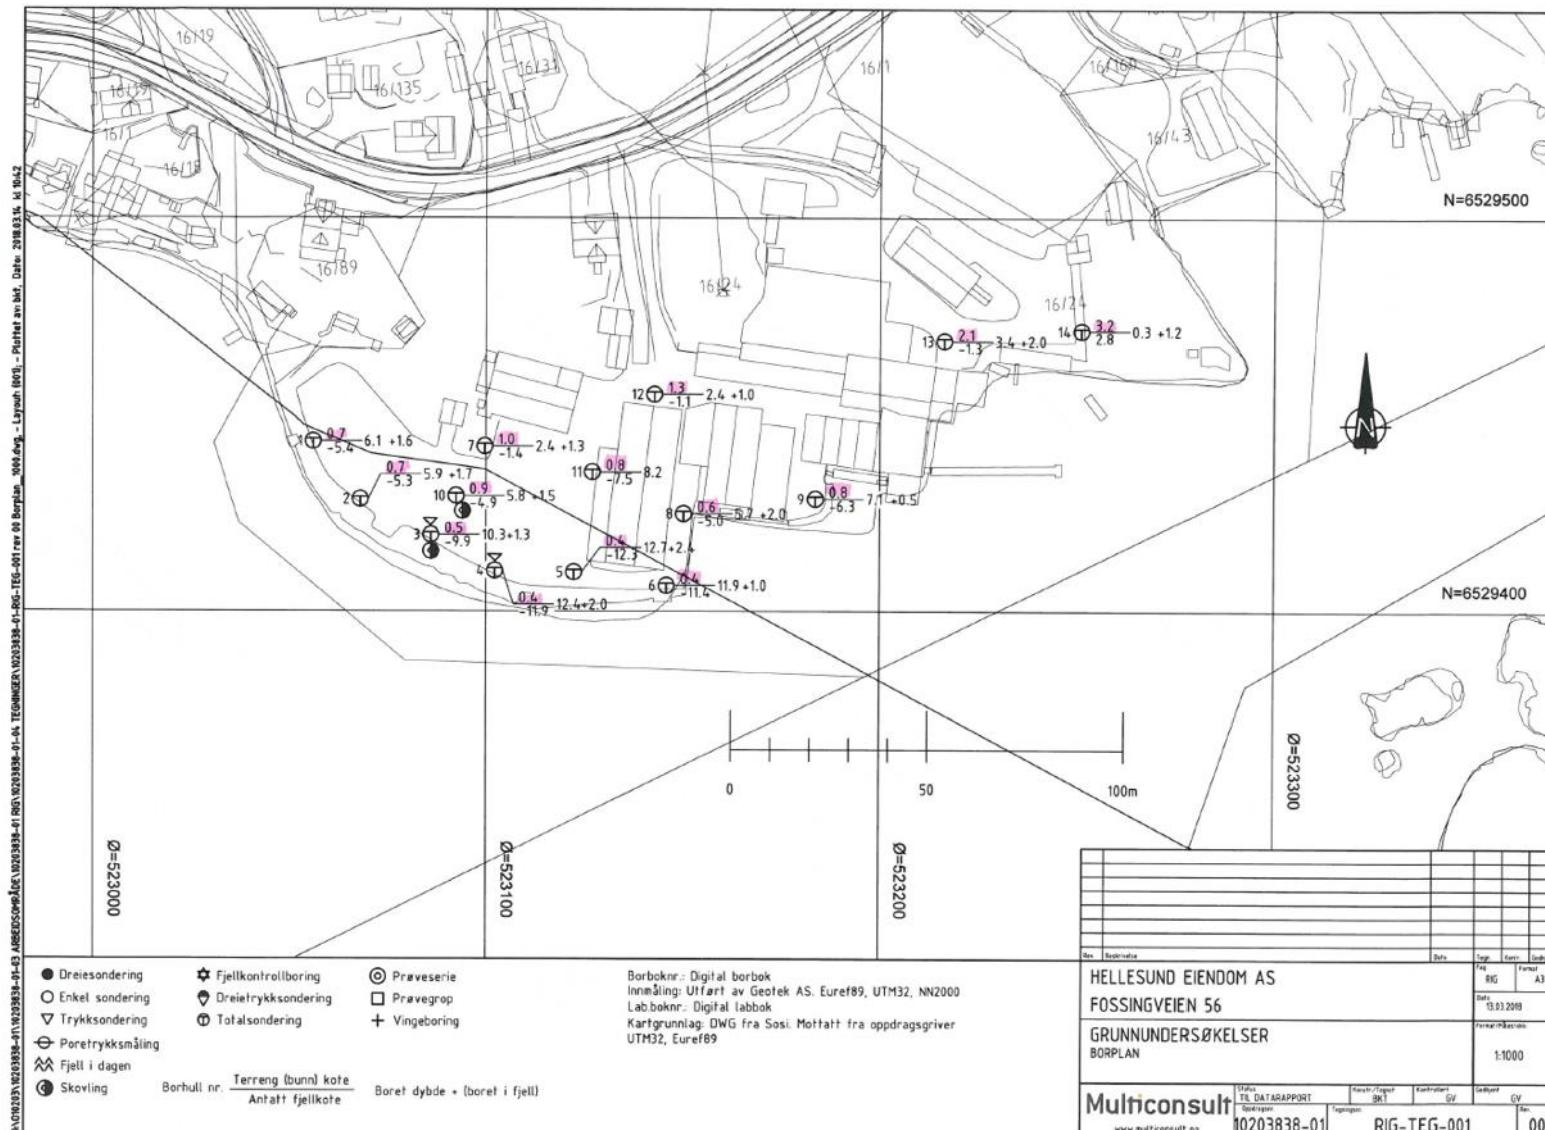
Figur 3. Boreplan fra grunnundersøkelsene utført av Multiconsult (rapport 10203838-RIG-RAP-001 av 9.5.2018). Terrenkkoter er merket med rødt.

Analyseresultatene avdekket forurenset jord med krom, kobber og arsen over akseptkriteriene i to punkter på den delen av det østre bedriftsområdet som skal utbygges med heiårsboliger. Det gjelder PG11 og N3 (jf. figur 2 og vedlegg A). Begge prøvestedene ligger under prosessbygningen som ble benyttet til CCA-impregnering, og prøvene stammer fra øverste meter av grunnen i disse sjaktene.

Løsmassene under prosessbygningen for CCA-behandling kan ut fra prøvetakingen forventes å være forenset fra TKL3 og opp til TKL>5. Slike masser kan ikke ligge igjen på en eiendom etter boligutbygging. Forensete masser under og i nedkant av prosessbygningen må derfor graves opp og leveres godkjent mottak. Arealet er begrenset og massevolumet anslås grovt til 100 – 150 m<sup>3</sup> fast masse.

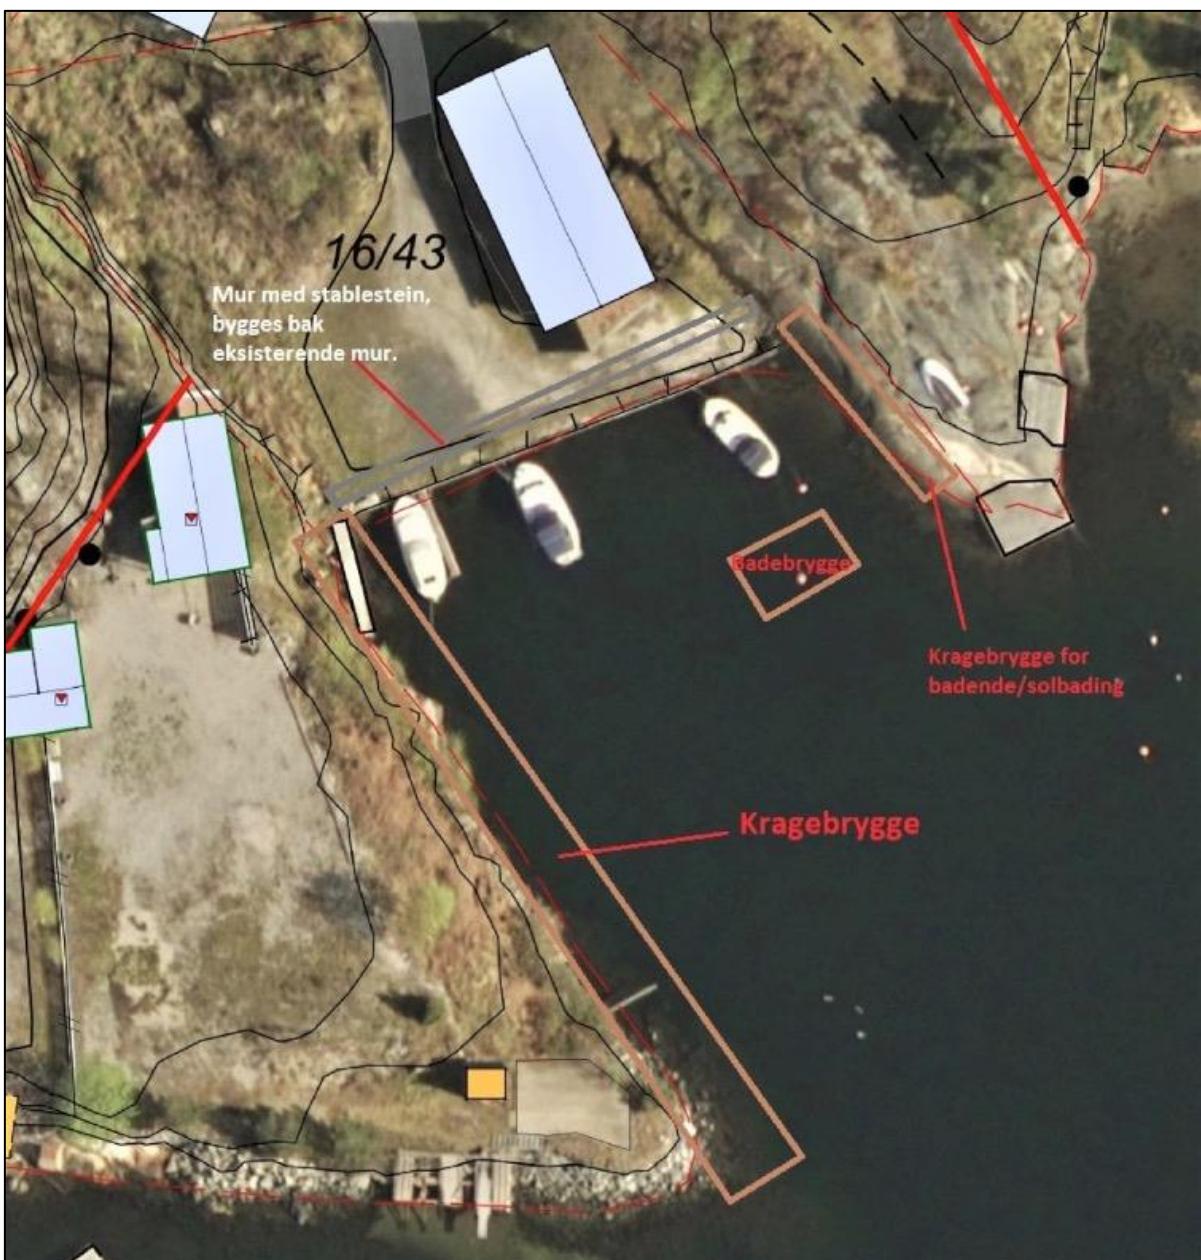
Figur 4. Prinsippskisse for utvikling av badeplass-/område på Hellesund (kilde: Hellesund Eiendom AS).

Forurensningstilstanden i toppmassene til ca. 1 m dyp er undersøkt (PG9 og PG10, jf. figur 2 og vedlegg A), og representerer landområdet på ca. 300 m<sup>2</sup>. Toppmassene ligger i TKL3 og TKL4 på grunn av tungmetaller og tjærrestoffer som kan skyldes båtopplag og -puss. Akseptkriteriene gjengitt i tabell 2 overstiges da og tiltak må gjennomføres for toppmassene, i et volum som grovt anslås til 150 – 200 m<sup>3</sup> fast masse.

Dersom terrenget heves slik at de forurensede massene blir tildekket med minimum 1 m rene eller akseptabelt forurensede masser, kan toppmassene bli liggende. Dersom toppmassene må graves bort, kan de gjenbrukes på andre deler av tiltaksområdet. De kan for eksempel legges under parkeringsplassen (SPP3), der akseptkriteriene i Tabell 3 vil gjelde, særlig hvis den asfalteres. Massene kan også flyttes til andre steder hvor terrenget skal heves, forutsatt at de overdekkes med minimum 1 m rene eller akseptabelt forurensede masser. Ved flytting må massene plasseres så langt unna sjøen som mulig for å minimere risikoen for spredning.

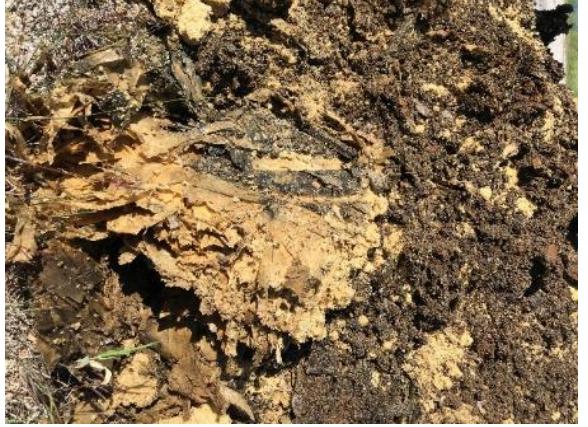
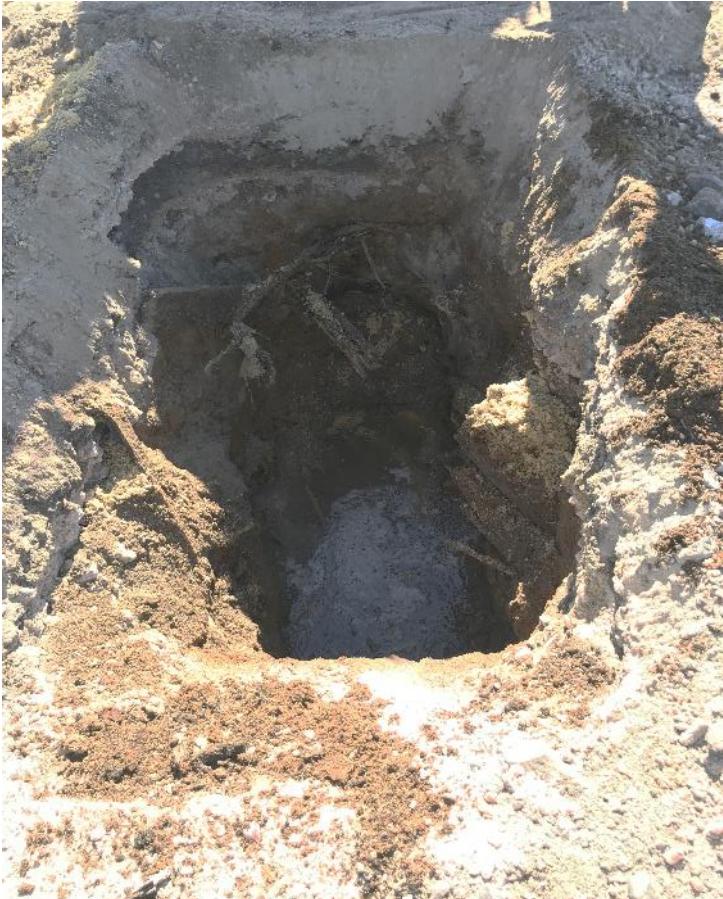
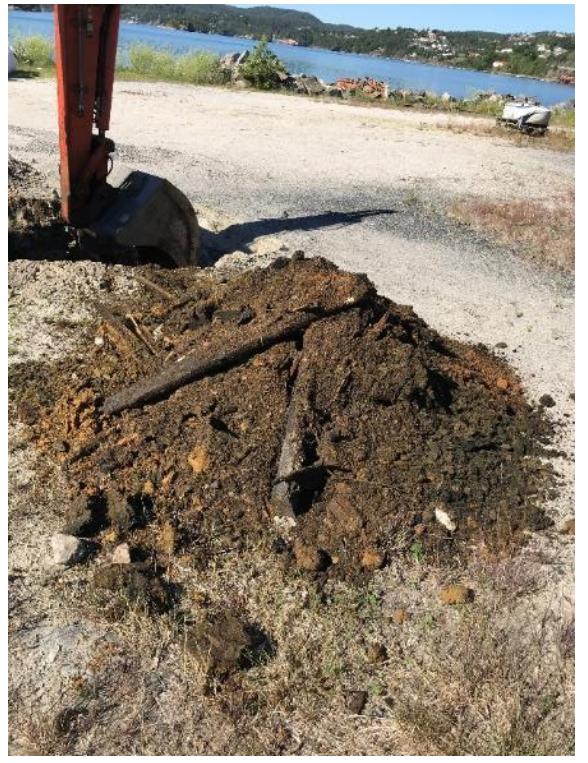
Prøvepunkt: PG1				Dekke: Grus
Dato: 02.07.18		Miljøgeolog i felt: gktr		Metode: Gravemaskin
Dybde (m)	Prøve	LSF	Beskrivelse	
0-1	PG1.1	Nei	Sandige FM med en del grov stein. Noe flis på ca. 0,3 m. Enkelte mørkere områder i massen, trolig asfalt. Lukt av nedbrutt organisk materiale.

1-2	PG1.2	Nei	Mye organisk materiale som trevirke. Mørkebrun farge. Sterk lukt av nedbrutt organisk materiale.  Stans i VVVV på ca. 2 m.

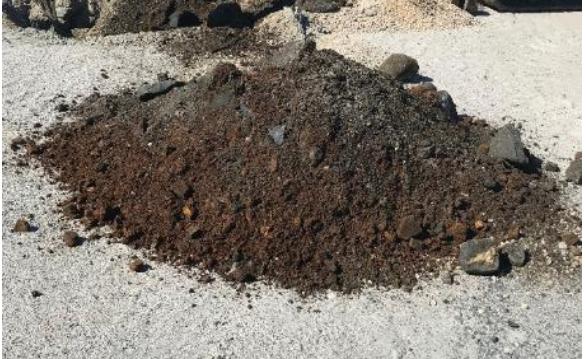
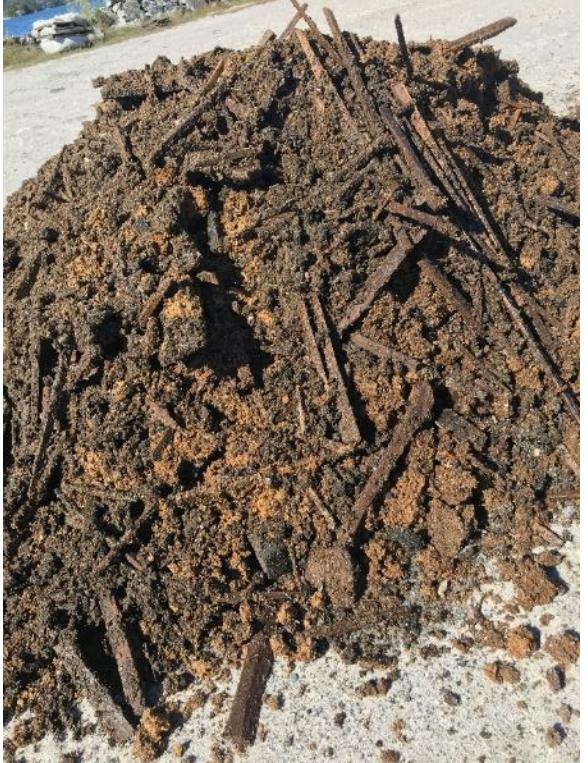
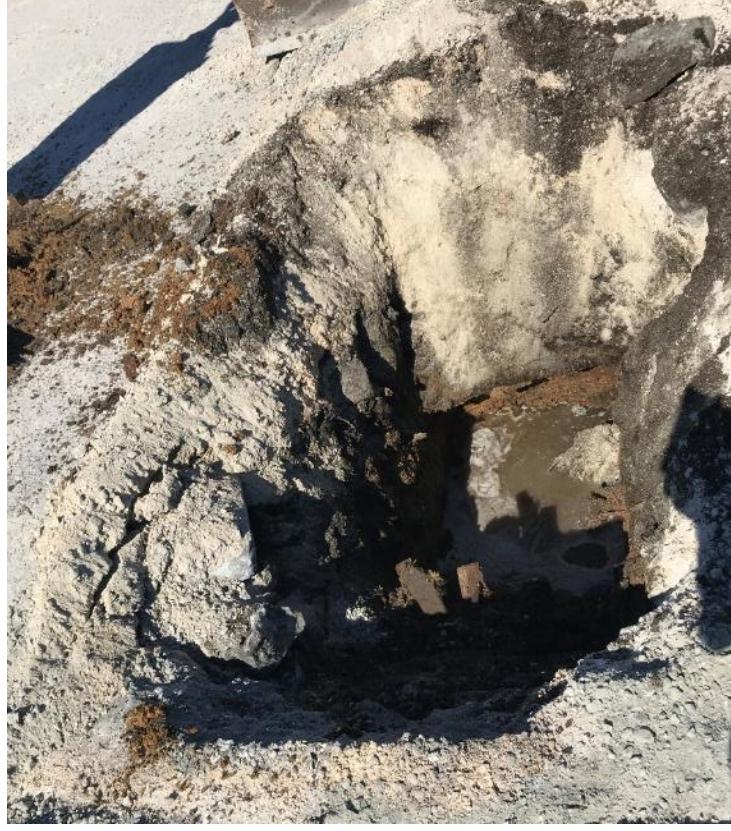
Prøvepunkt: PG2				Dekke: Grus
Dato: 02.07.18		Miljøgeolog i felt: gktr		Metode: Gravemaskin
Dybde (m)	Prøve	LSF	Beskrivelse	
0-1	PG2.1	Nei	Ca. 30 cm med grus i toppen. Mørk flis fra ca. 0,4 m. En del grov stein. Økende mengde grovt trevirke som stokker fra 0,7 m. Sterk lukt av nedbrutt organisk materiale.

1-2	PG2.2	Nei	Økende mengde flis og trevirke. Sterk, oransje farge på massen. Noe som ligner en treflåte på ca. 1,8 m dyp. Sterkt lukt av nedbrutt organisk materiale.  Stans i ▽▽▽ på ca. 2 m.

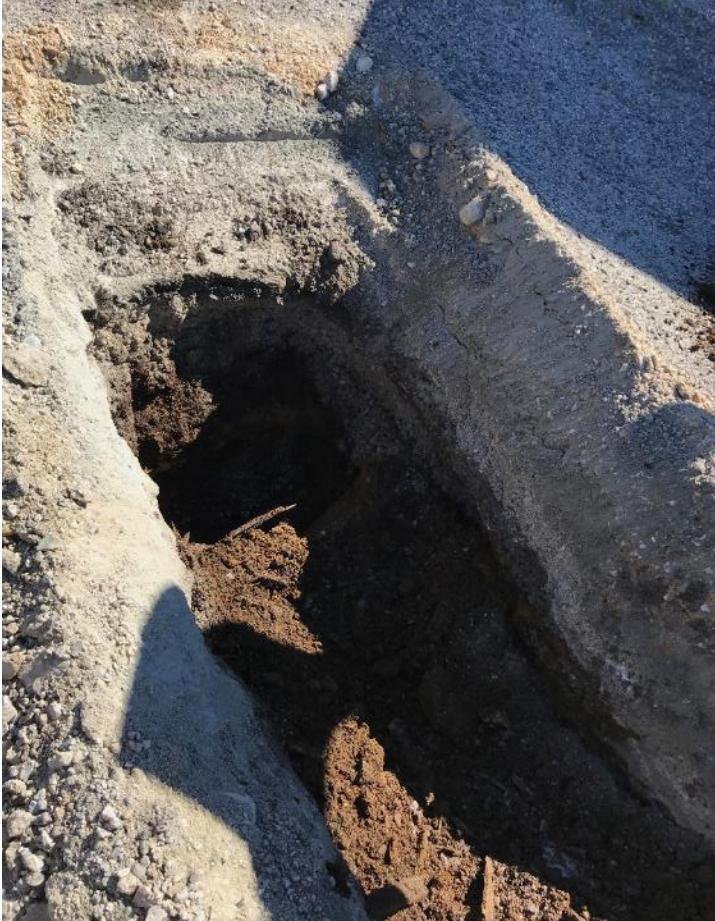
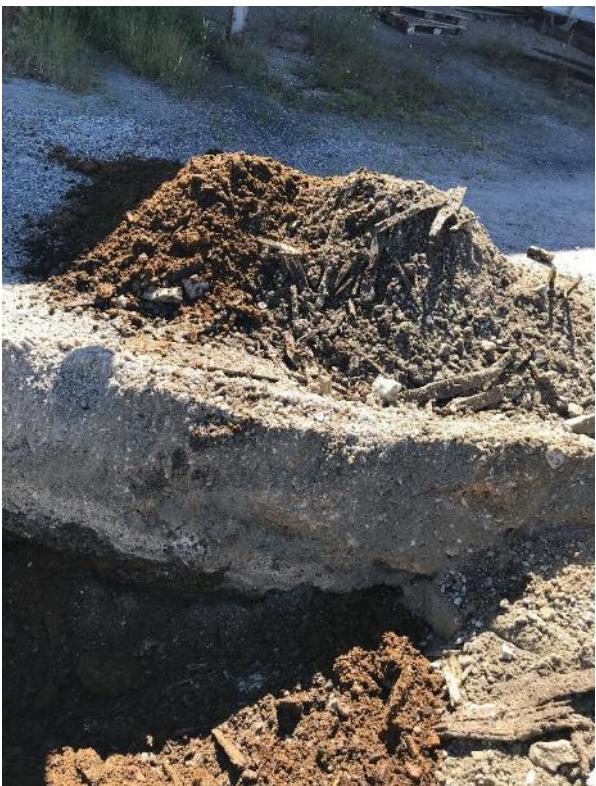
<b>Prøvepunkt:</b> PG3				<b>Dekke:</b> Grus
Dato: 02.07.18		Miljøgeolog i felt: gktr		Metode: Gravemaskin
Dybde (m)	Prøve	LSF	Beskrivelse	
0-0,8	PG3.1	Nei	Ca. 30 cm med grus i toppen, deretter delvis grove FM ned til ca. 0,8 m. Svak lukt av nedbrutt organisk materiale.	
0,8-1,8	PG3.2	Nei	Mye flis og trevirke. Svak lukt av nedbrutt organisk materiale. Stans i grovt trevirke på ca. 1,8 m.

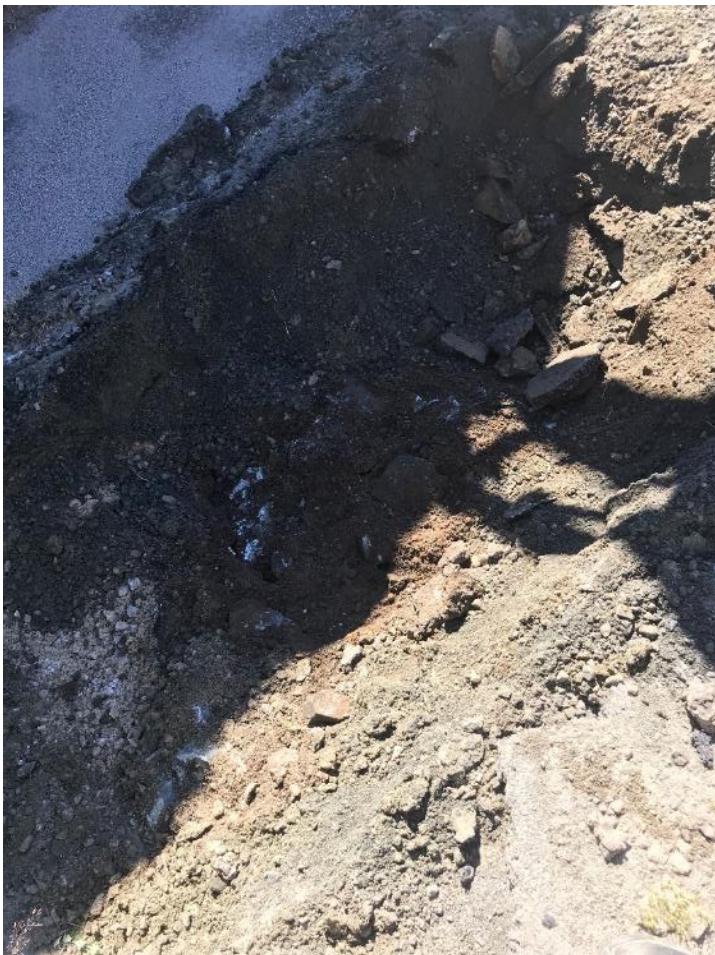
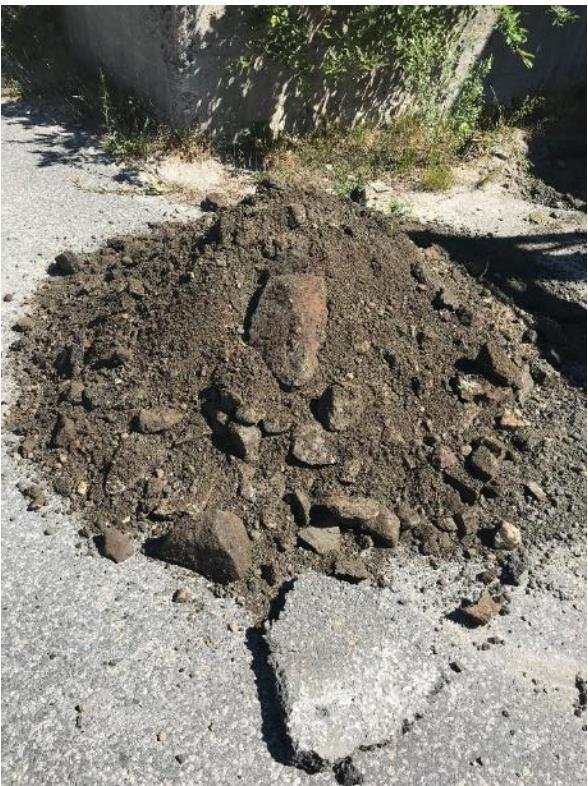
<b>Prøvepunkt:</b> PG4				<b>Dekke:</b> Asfalt
Dato: 02.07.18		Miljøgeolog i felt: gktr		Metode: Gravemaskin
Dybde (m)	Prøve	LSF	Beskrivelse	
0-0,4	PG4.1	Nei	Asfaltdekke. Grove FM med sandig finstoff. Stans i XXX på ca. 0,4 m.

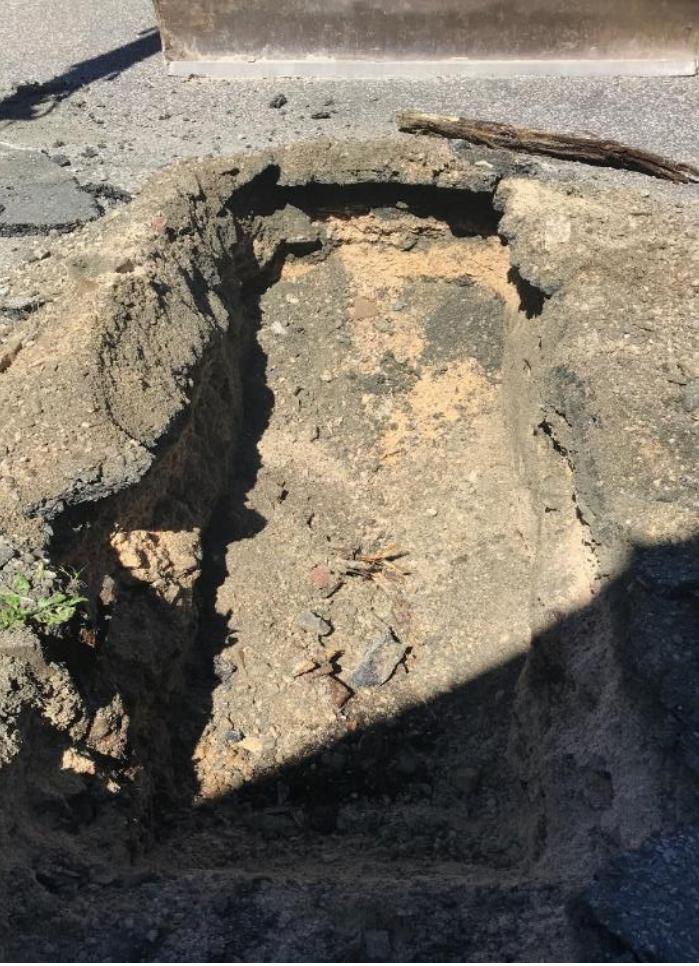
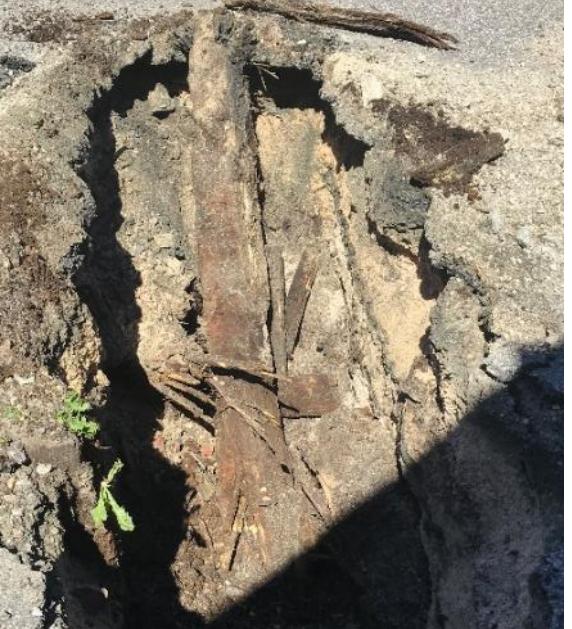
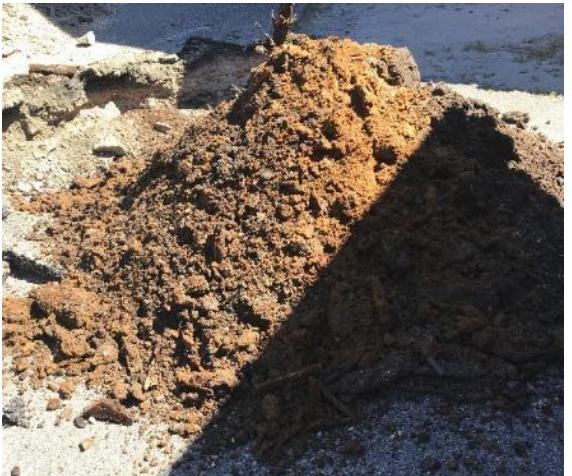
<b>Prøvepunkt:</b> PG5				<b>Dekke:</b> Asfalt
<b>Dato:</b> 02.07.18		<b>Miljøgeolog i felt:</b> gktr		<b>Metode:</b> Gravemaskin
<b>Dybde (m)</b>	<b>Prøve</b>	<b>LSF</b>	<b>Beskrivelse</b>	
0-1	PG5.1	Nei	Sandige masser med en del stein. Mye flis og trevirke. Svak lukt av nedbrutt organisk materiale.	
1-2	PG5.2	Nei	Fortsatt mye oransje flis og trevirke som stokker. Lukt av organisk materiale.

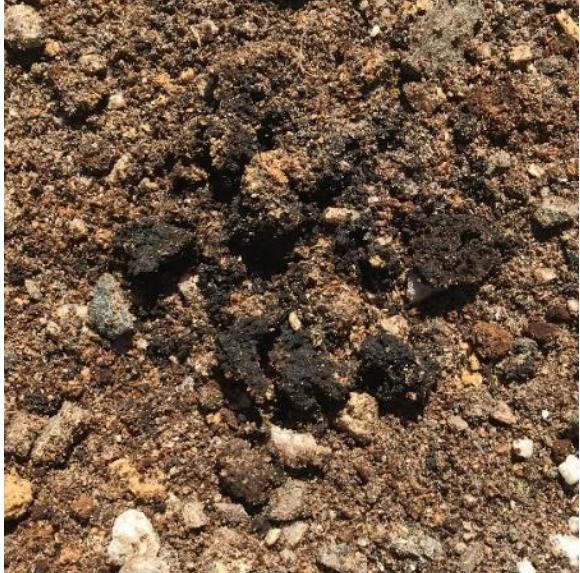
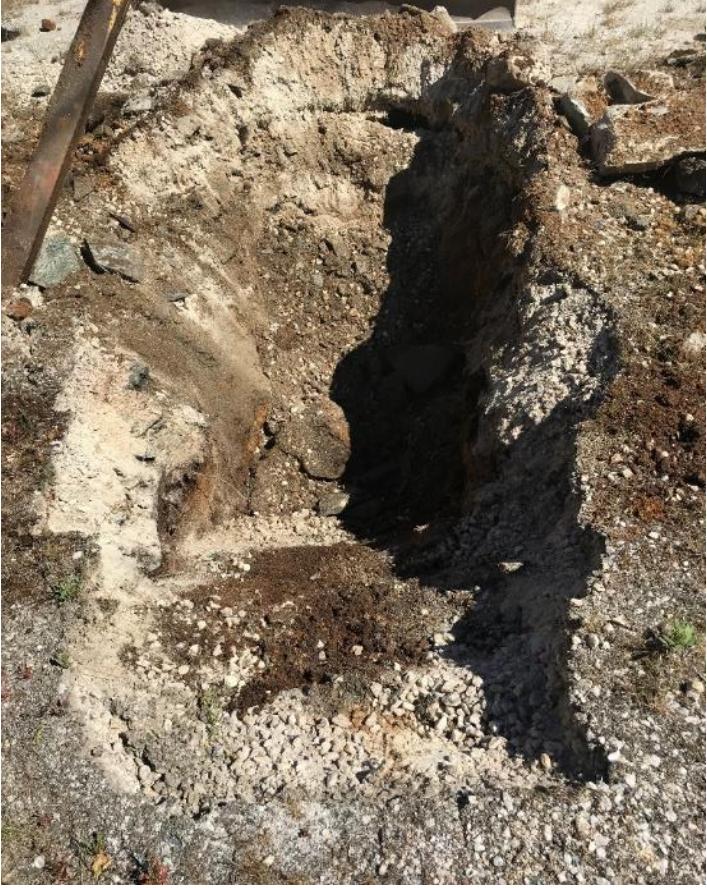
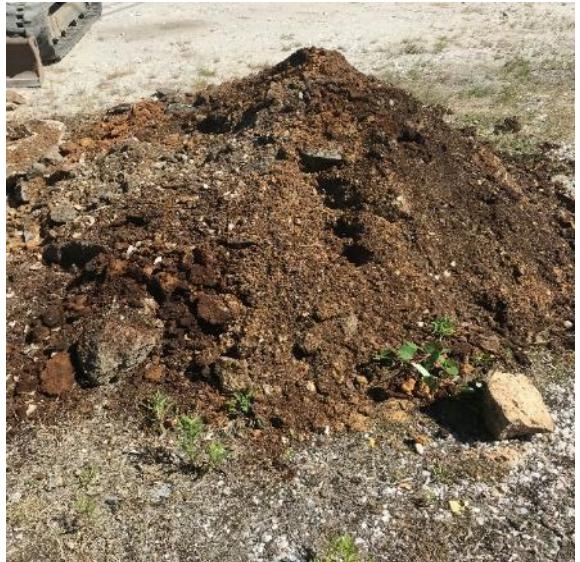
<b>Prøvepunkt:</b> PG6				<b>Dekke:</b> Grus med vegetasjon
<b>Dato:</b> 02.07.18		<b>Miljøgeolog i felt:</b> gktr		<b>Metode:</b> Gravemaskin
<b>Dybde (m)</b>	<b>Prøve</b>	<b>LSF</b>	<b>Beskrivelse</b>	
0-1	PG6.1	Nei	Sandig, grov grus de øverste 20 cm. En del mørkebrun flis på ca. 30 cm samt enkelte sorte klumper. En del grov stein. Flis gradvis mer oransje mot 1 m dybde. Ingen spesifikk lukt.

1-1,8	PG6.2	Nei	Oransje flis med innslag av grov, mørk grus. Svak lukt av nedbrutt organisk materiale. Stans i XXX på ca. 1,8 m

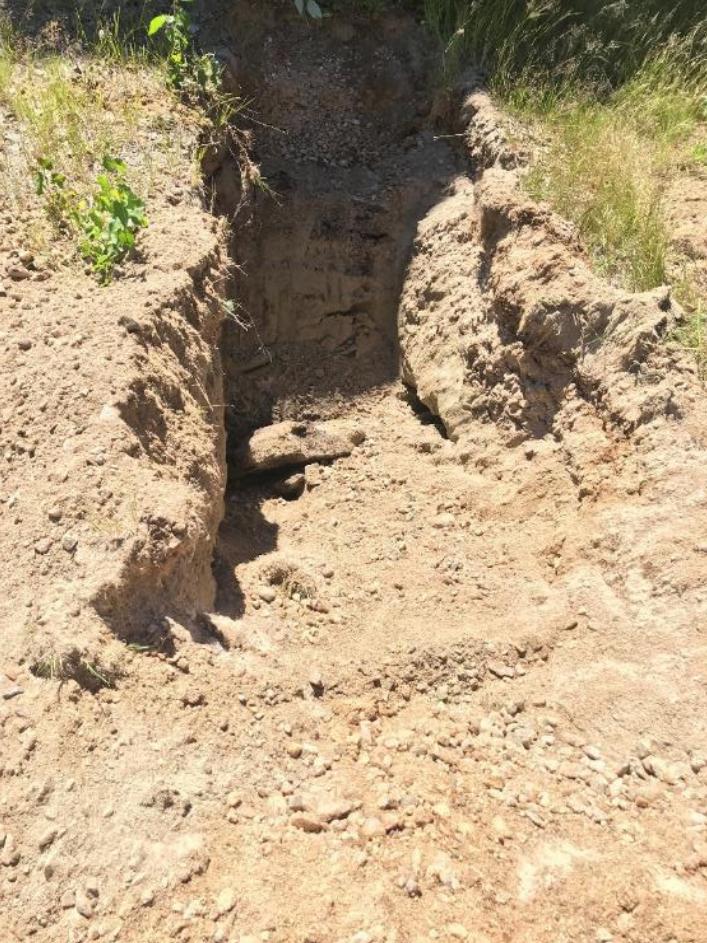
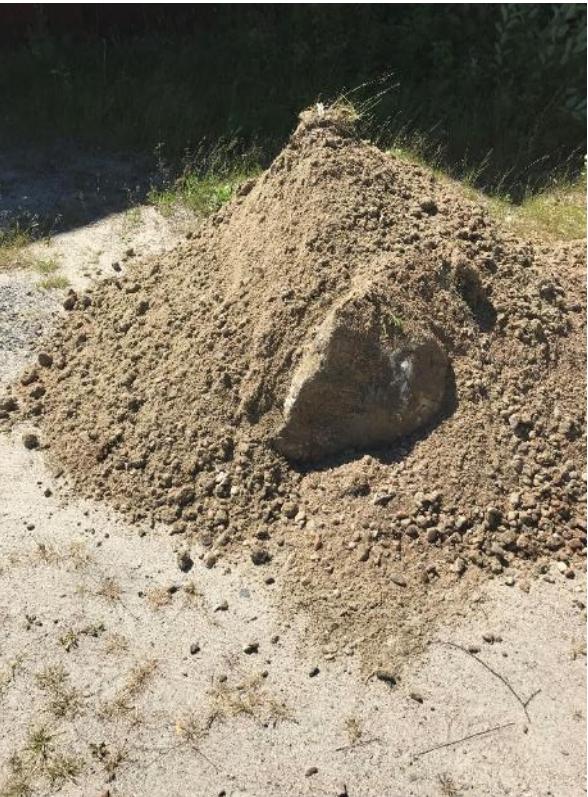
<b>Prøvepunkt:</b> PG7				<b>Dekke:</b> Sand med vegetasjon
<b>Dato:</b> 02.07.18		<b>Miljøgeolog i felt:</b> gktr		<b>Metode:</b> Gravemaskin
<b>Dybde (m)</b>	<b>Prøve</b>	<b>LSF</b>	<b>Beskrivelse</b>	
0-1	PG7.1	Nei	Fin, lys sand med innslag av grovere materiale. Ingen tegn til forurensning. Stans pga. ukjent kabel på ca. 1 m dyp.

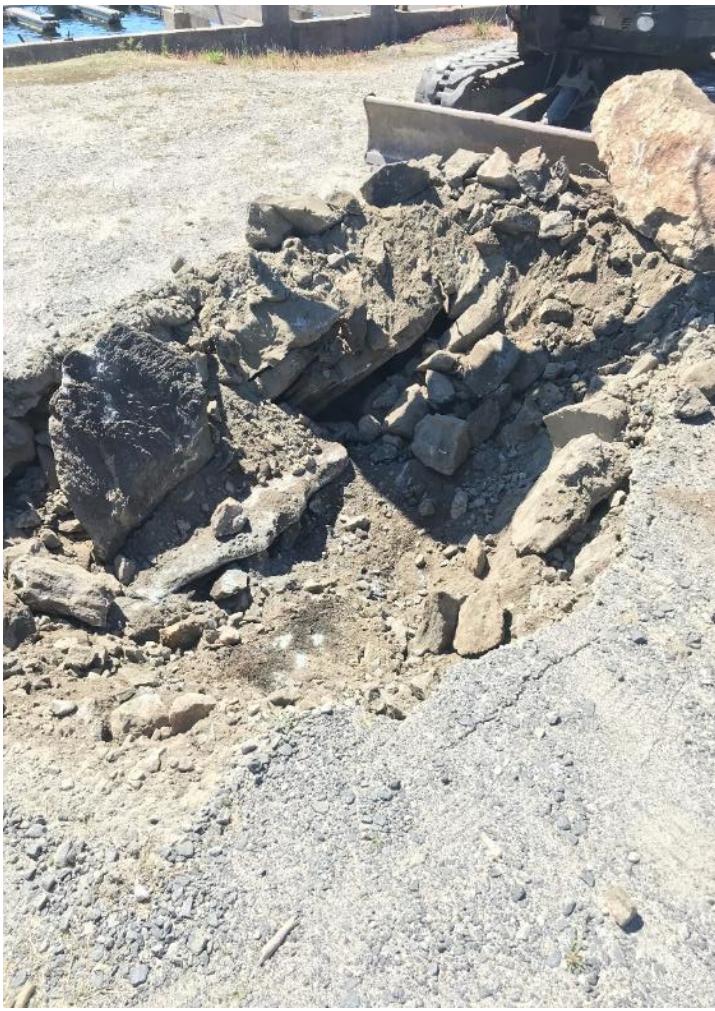
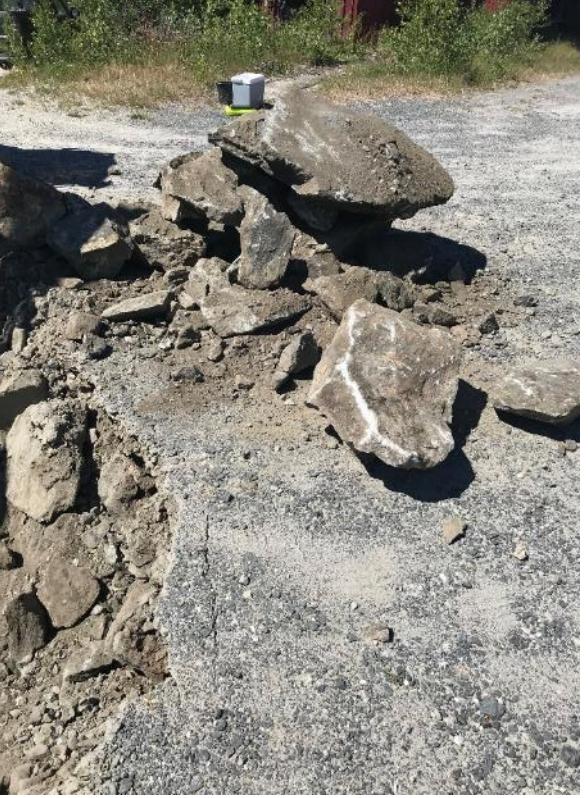
<b>Prøvepunkt:</b> PG8				<b>Dekke:</b> Grus
Dato: 02.07.18		Miljøgeolog i felt: gktr		Metode: Gravemaskin
Dybde (m)	Prøve	LSF	Beskrivelse	
0-0,6	PG8.1	Nei	Grov grus med store mengder FM av stein. Stans i XXX på ca. 0,6 m.

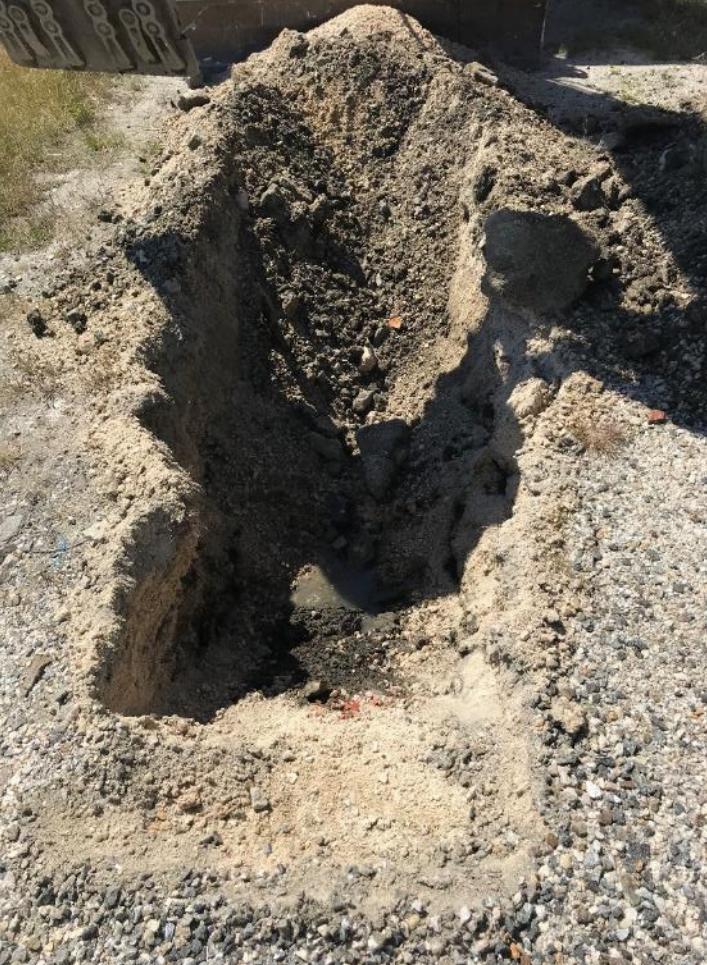
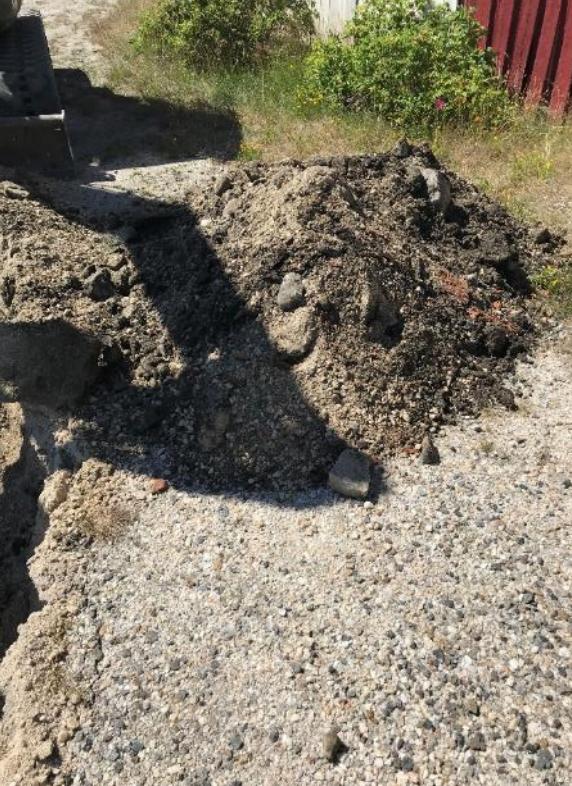
<b>Prøvepunkt:</b> PG10				<b>Dekke:</b> Grus/vegetasjon
<b>Dato:</b> 02.07.18		<b>Miljøgeolog i felt:</b> gktr		<b>Metode:</b> Gravemaskin
<b>Dybde (m)</b>		<b>Prøve</b>	<b>LSF</b>	<b>Beskrivelse</b>
0-0,7	PG10.1	Ja		Grov grus med innslag av lys sand i toppen. Deretter grovere FM. Noen fragmenter av tegl samt partier med mørkere masse. Stans i ▽▽▽ på ca. 0,7 m.

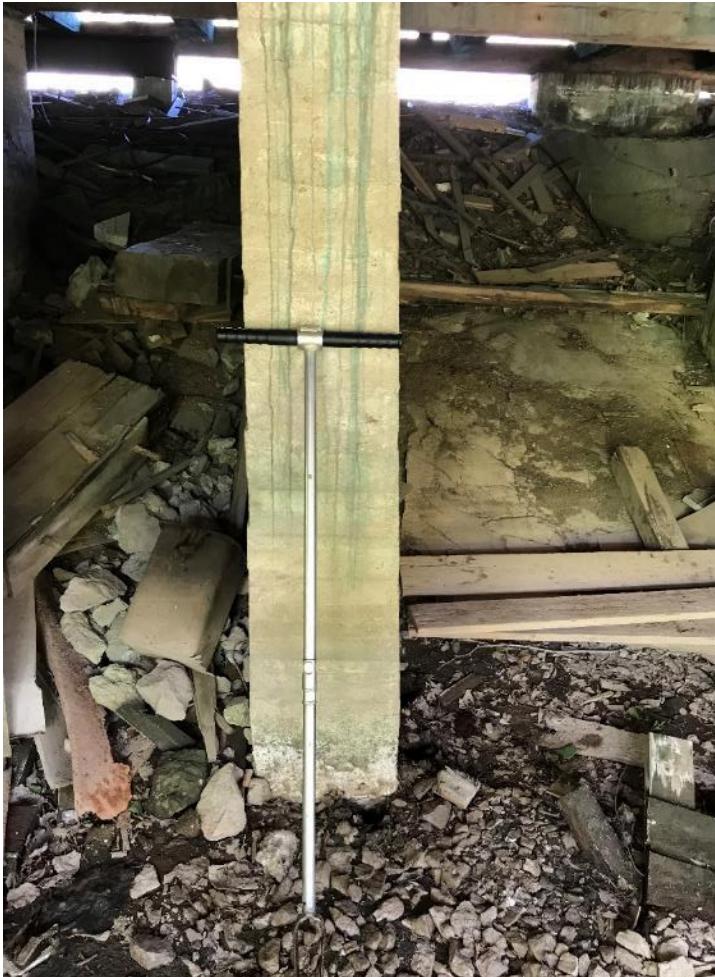
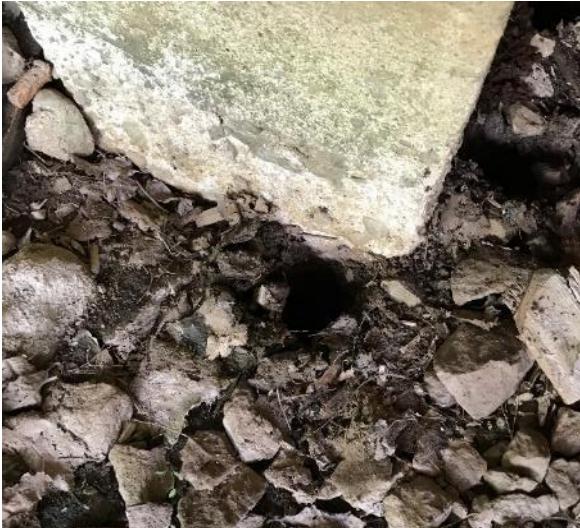
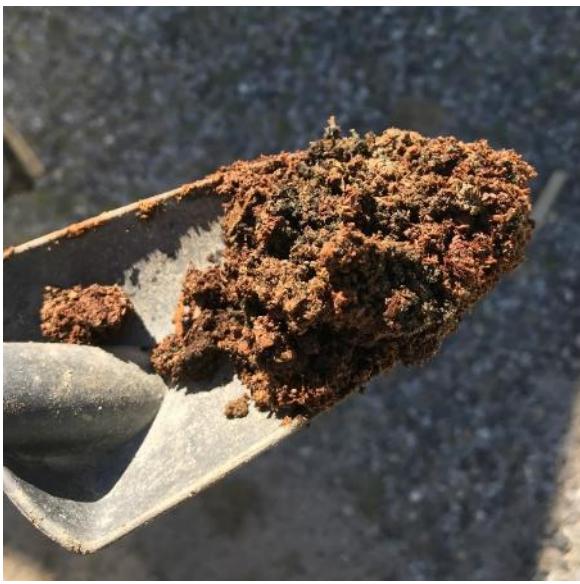
<b>Prøvepunkt:</b> PG11				<b>Dekke:</b> Grus/vegetasjon
<b>Dato:</b> 02.07.18		<b>Miljøgeolog i felt:</b> gktr		<b>Metode:</b> Håndskovling
<b>Dybde (m)</b>	<b>Prøve</b>	<b>LSF</b>	<b>Beskrivelse</b>	
0-0,5	PG11	Ja	Rødbrun, humusrik jord. Ingen synlig tegn til forurensning i massen. Ingen lukt. Stans i XXX på ca. 0,5 m.

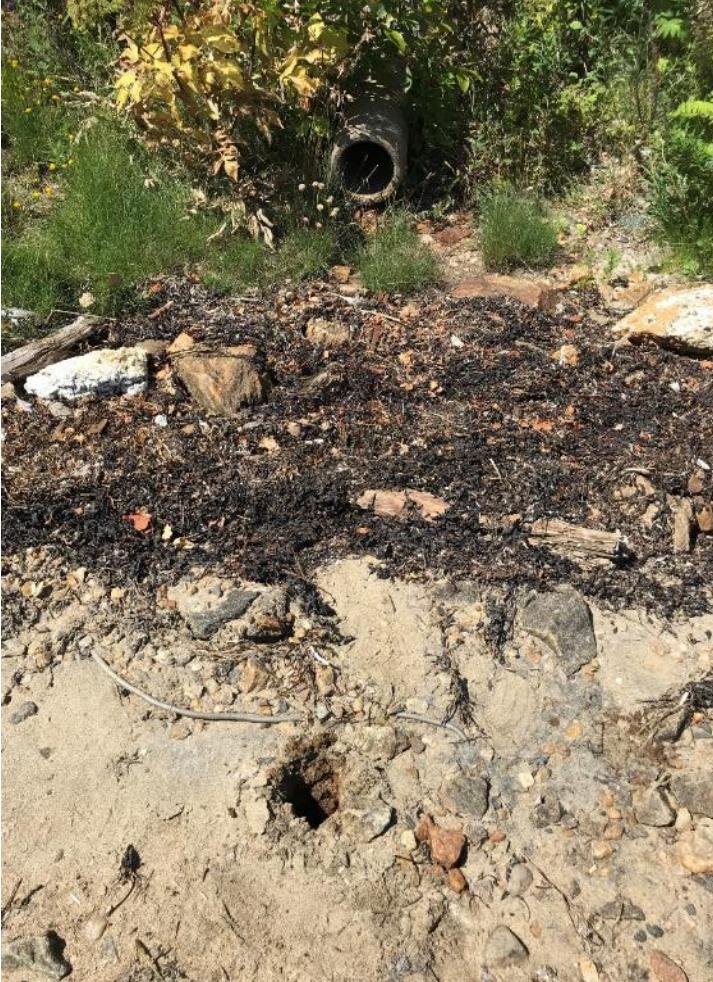
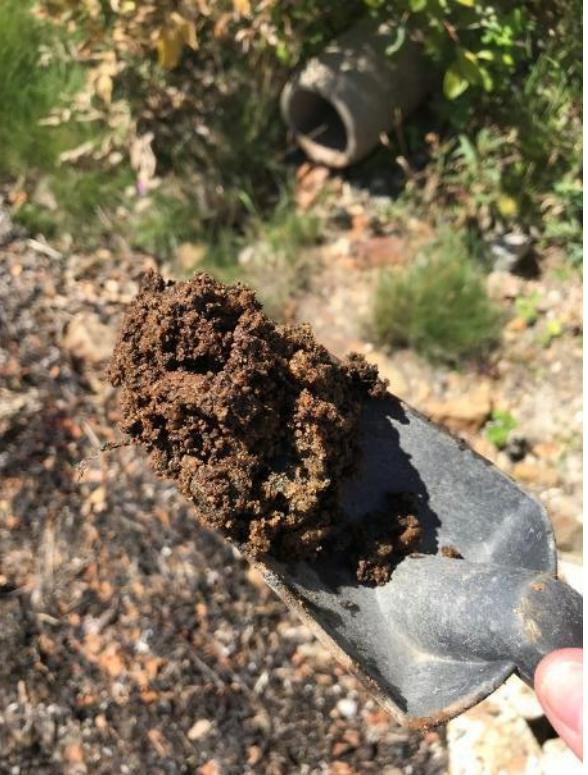
<b>Prøvepunkt:</b> PG12				<b>Dekke:</b> Grus/vegetasjon
<b>Dato:</b> 02.07.18		<b>Miljøgeolog i felt:</b> gktr		<b>Metode:</b> Håndskovling
<b>Dybde (m)</b>	<b>Prøve</b>	<b>LSF</b>	<b>Beskrivelse</b>	
0-0,5	PG12	Ja	Rødbrune, sandige masser. Ingen synlig tegn til forurensning i massen. Ingen lukt. Stans i XXX på ca. 0,5 m.
