DRA02 Design for Construction 95 % phase

## Fase 1 tilstandsrapport av grunn- og grunnvannsforurensning

| <b>Rapportnummer:</b> | | DRA02-AFR-XX-EX-RP-D-00001 | | | |

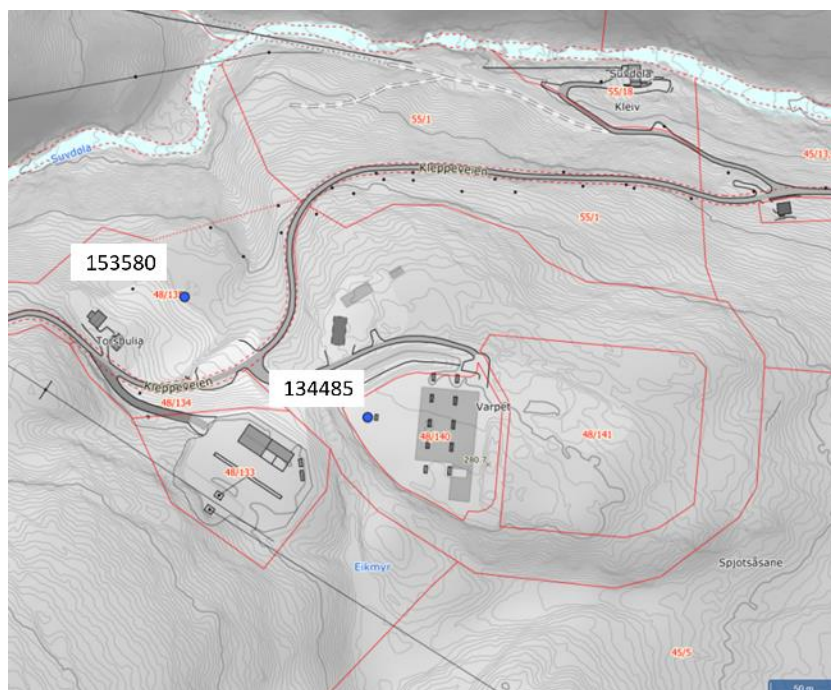
Figur 5: Fjellbrønnene som er registrert i Granada database, vist med blå prikker og registreringsnummer. Utklipp fra kartløsningen [https://geo.ngu.no/kart/granada\\_mobil/](https://geo.ngu.no/kart/granada_mobil/)

Brønn #134485 ligger på eiendommen gnr/bnr. 48/140. Brønnen ble etablert for vannforsyning. Boredato var juni 2022.

Totalt dyp av brønn er på 120 m. Dyp til fjell var 3 m. Hvis koordinatene av brønn på kart stemmer, så tilsvarer dette mest sannsynlig sprengsteinfyllingens tykkelse over fjell, siden dette område var allerede opparbeidet da.

Vannføring er ikke nøyaktig angitt, men det var rapportert 50-500 L/time vannføring fra et sleppe i «fast grått fjell» på 95 m. Vannstand i ferdig brønn var ikke angitt.

Vannføring er angitt som 0 L/time, tørr brønn, samtidig er vannstanden angitt som 16 m fra terrengoverflaten. Dette er motstridende informasjon. Brønnen kan godt være tørr hvis den ikke traff noen vannførende sprekker til boret dybde (som lå dypere enn ved den tidligere brønnen). Hvis brønnen likevel ikke var tørr, og vannstand lå på -16 m, så var denne vannstanden i fjell. Vannførende dybde er ikke kjent, men vannet burde stamme fra dypet og ikke fra nærheten av overflaten uten et tilstrekkelig forsyningsområde. Innlagt vannstand ville tyde på artesiske forhold, men dette er usannsynlig i denne situasjon på en skråning med ca. 20° gjennomsnittlig helning, og omtrent 20 m over Suvdølas vannstand som ligger bare 120 m unna. Angitt vannføring på 0 L/time støtter heller ikke denne antakelsen.

På grunn av svakt tilgjengelig datagrunnlag anbefales det at begge fjellbrønner på eiendommene undersøkes for vannstand i forbindelse med etablering av anlegget, og hvis mulig tas det en kontrollprøve fra brønnene, for å fastsette vannkvaliteten.

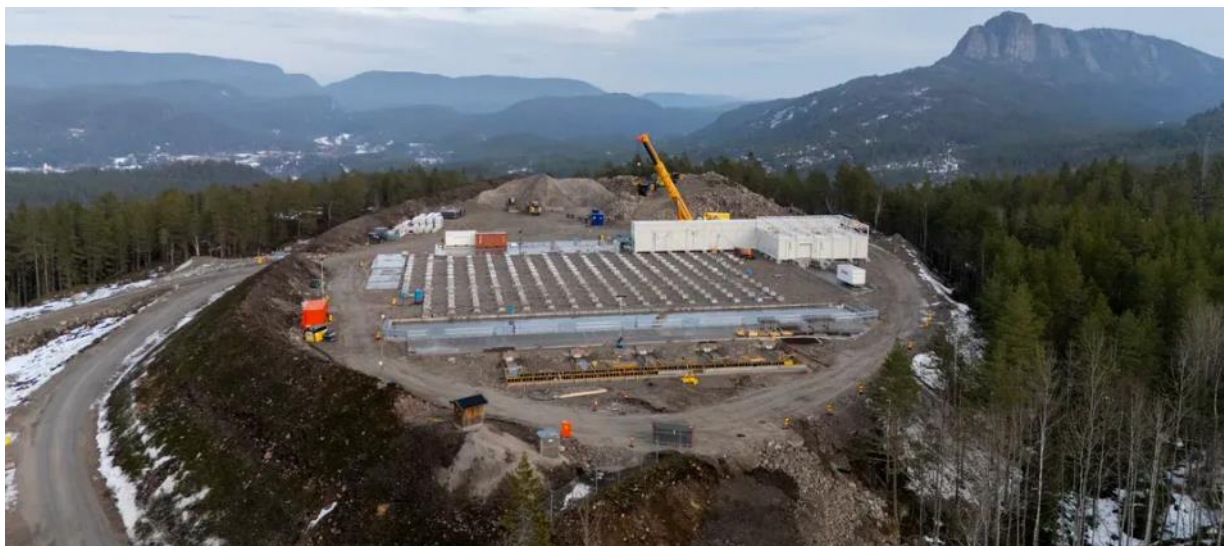
Utformingen av arealet på toppen av åsen er synlig i flyfoto fra 2025 (Figur 7, Figur 8). På toppen er det utformet et flatt areal som stikker opp fra omgivelsene, og flankene er regelmessig utformet av sprengstein som ble sprengt ut fra toppen. Fundamentet av hele arealet har et lag av sprengstein over fjell. Det finnes ingen finkornede og ingen naturlige løsmasser under arealet. Forurensning fra et utslipp kan eventuelt samles opp, men kan ikke interpreteres/kvantifiseres i sprengstein og fjell.

Figur 7: Bygging av DRA01 på flyfoto fra april 2025, sett mot øst. Utforming på toppen av nedsprengt ås er godt synlig. Det finnes en støyvoll på kanten av utbyggingen mot veien som er dekket med jord for å fremme vegetasjon. Området stikker betydelig ut fra omgivelsene. Kilde: <https://www.nrk.no/vestfoldogtelemark/drangedal-far-datasenter--kan-miste-barnehage-og-skole-1.17390467>

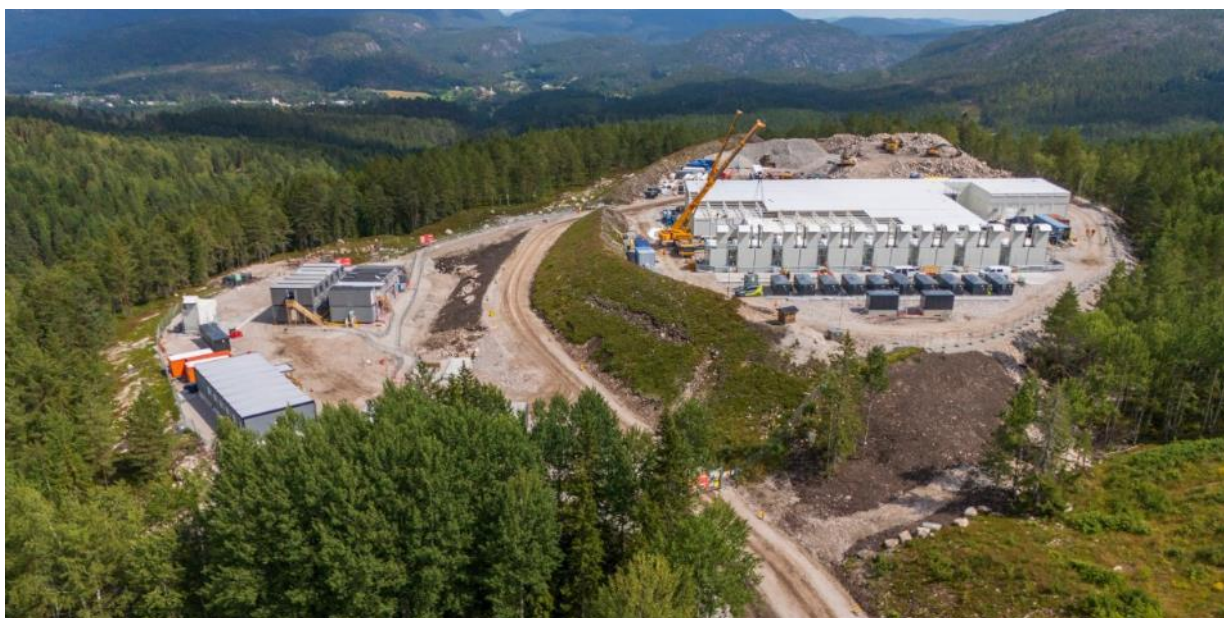
Figur 8: Bygging av DRA01 på flyfoto fra juli 2025, sett mot øst. Skråningen som er dekket med jord har en grønnaktig farge av noe vegetasjon. Planerings- og utfyllingsarbeidet foregår på området av DRA02 i bakgrunnen. Sprengningsarbeidet som var synlig på flyfoto på den venstre delen av bildet i 2022 (jmfør Figur 13), er avsluttet, og sprengstein er brukt i antatt større tykkelse under DRA02 enn DRA01. Kilde: <https://www.drangedalsposten.no/forste-byggetrinn-pa-datasenteret-er-straks-ferdig/s/5-164-37104>

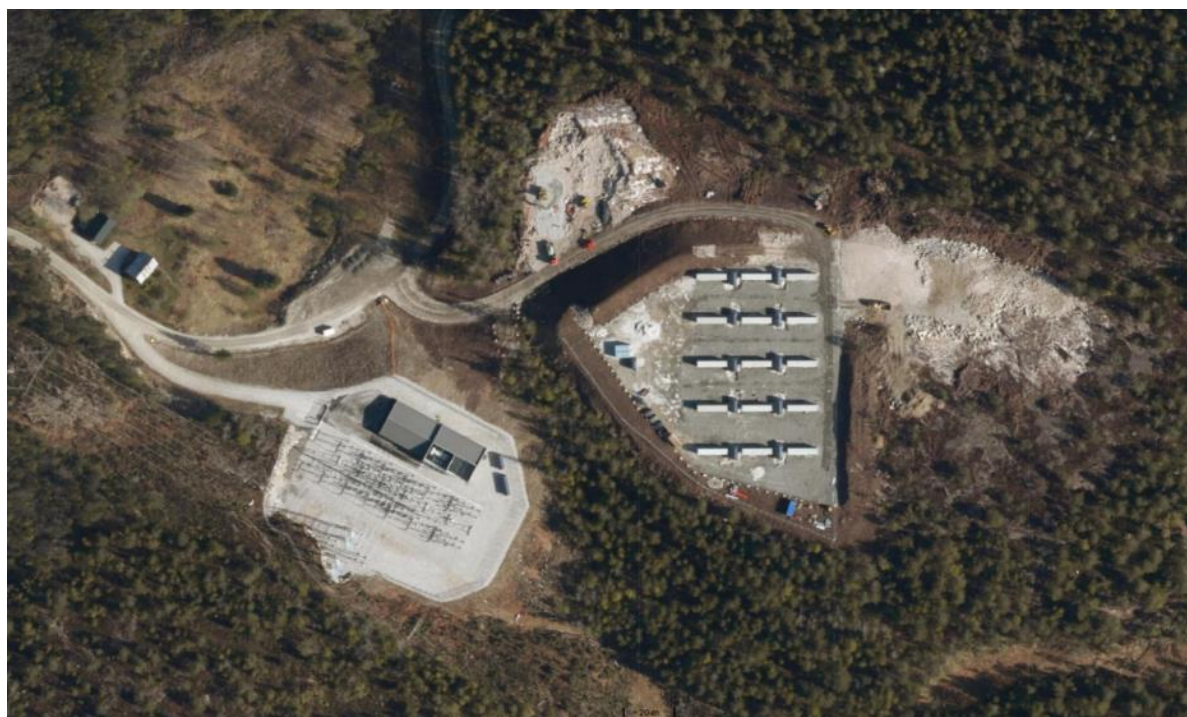
Figur 13: Flyfoto av undersøkelsesområdet fra 2022. Bygging av bitcoinsenteret er i gang som senere er demontert. Åsen er sprengt ned og planert, og skråninger ble utformet rundt omkring. Nord for DRA01 er et område hvor fjell blir sprengt ut, mens øst for DRA01 er et område hvor fjell ble blottet (synlig på sørlige delen av området) og sprengsteinutfylling er i gang. Den hvitaktige fargen av bergarten er godt synlig. Andre detaljer er uendret i forhold til flyfoto fra 2021. Kilde: <https://kart.finn.no/>

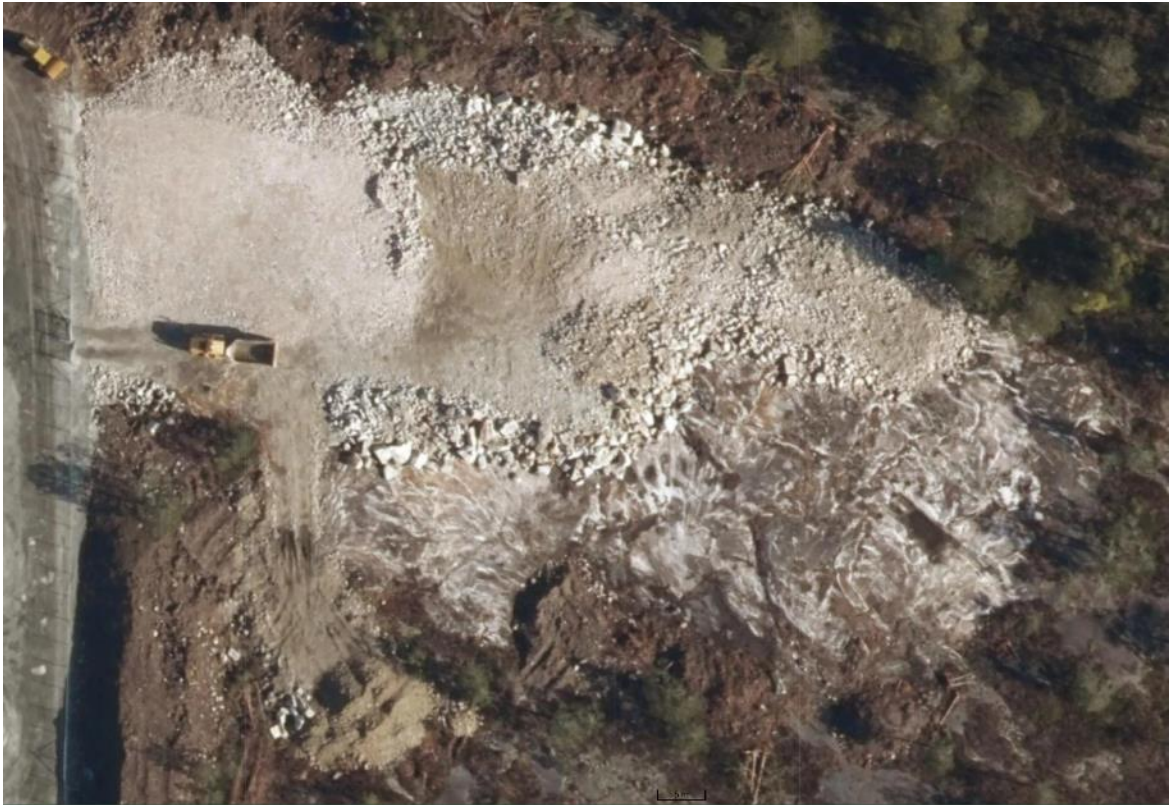
Figur 14: Utklipp fra høyre side av Figur 13, som viser måten av opparbeidelse av anleggsareal. Fjell blir blottet eller sprengt ned, blottet fjell er fortsatt synlig på sørsiden, mens utfylling av sprengstein foregår på nordsiden av dette arealet som senere blir arealet av DRA02. Sprengstein stammer fra det området som ligger mot nordvest for det fremtidige DRA01, vist i Figur 13. Kilde: <https://kart.finn.no/>

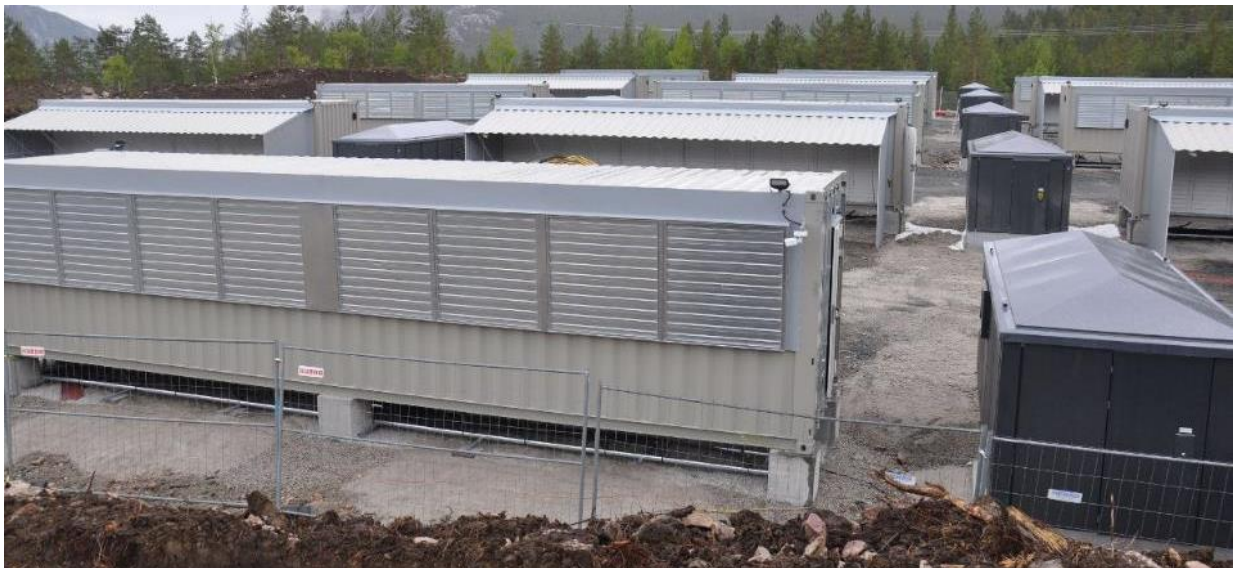
Figur 15: Modulbyggene av det tidligere bitcoinsenteret sett mot sør. Bildet stammer fra juli 2022. Bitcoinsenteret sto på stedet av DRA01, og ble revet før 2024. Som synlig på bildet, sto byggene på steinfylling. Kilde: <https://www.drangedalsposten.no/drangedal-everk-vil-tape-pengar-pa-varpet/o/27-164-3009>

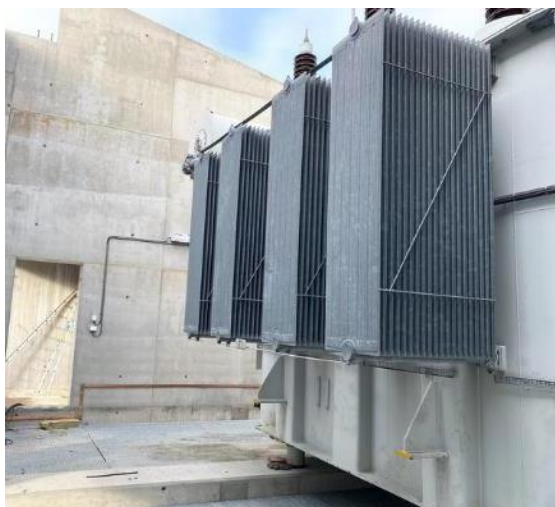
Stasjonen ligger under Kleppeveien 312, gnr/bnr. 48/133. Den ble bygd i 2019-2020 og er utrustet med moderne utstyr og transformatorstasjon har dermed ingen risiko for utslipp av forurensede stoffer (Figur 16, Figur 17). Stasjonen ble også bygd på jomfruelig terreng, uten historisk grunnforurensning, og i et område som har tidligere vært tett skog.

Figur 17: Tørdal stasjon er en moderne transformatorstasjon med tett betonggulv. Kilde: <https://www.skageraknytt.no/2020/bygger-landets-forste-i-sitt-slag>

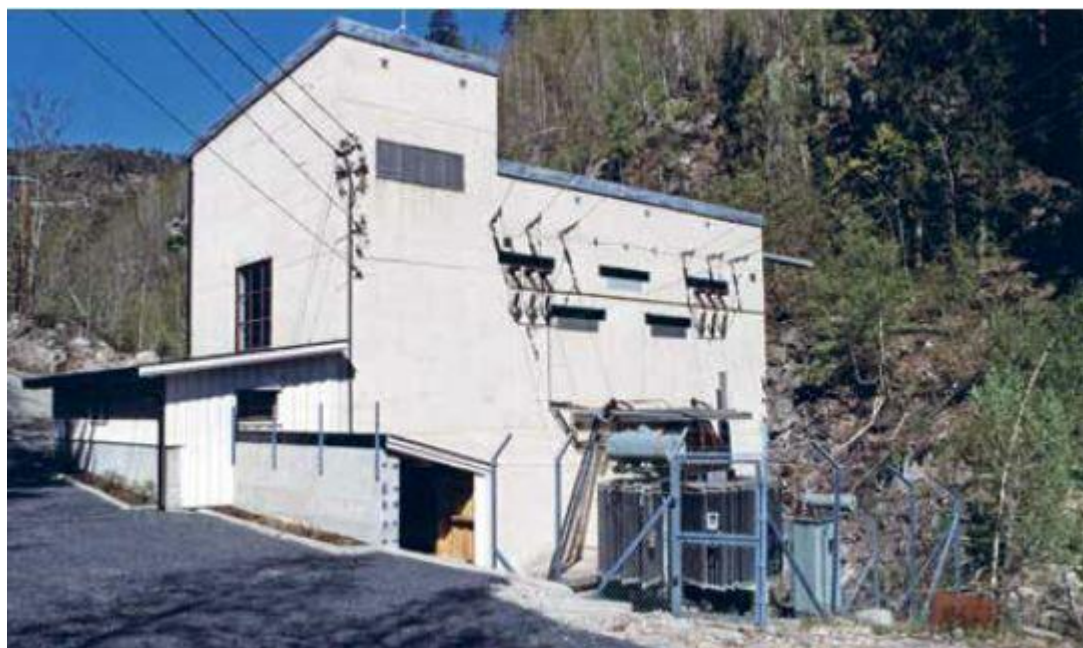
Kraftverket ligger omtrent 90 m dypere enn undersøkelsesområdet, ved Suvdøla elv. Med tanke på grunnforurensning har de to installasjonene ingen mulige tilknytninger.

Figur 18: Det gamle, nå nedlagte Suvdøla kraftverket, sett mot nordvest. Kilde: <https://www.drangedalkraft.no/kraftverk>
