Polar Data Centers

HER01 - Polar

Tilstandsrapport av grunn- og
grunnvannsforurensning Trinn 1 – Trinn 5,
Fjordgata 48, Herøya, Porsgrunn

Oppdragsgiver:	Polar Data Centers				
Prosjektnavn:	HER01 - Polar				
Prosjektnummer:	D0264916				
Rapportnummer:	D0264916-RIGm-rap-003				
Fagdisiplin:	RIGmiljø				
00	03.12.2025	Tilstandsrapport av grunn- og grunnvannsforurensning Trinn 1 – Trinn 5, Fjordgata 48, Herøya, Porsgrunn	AH		
Revisjon	Dato	Beskrivelse	Utarbeidet av	Kontrollert av	Godkjent av

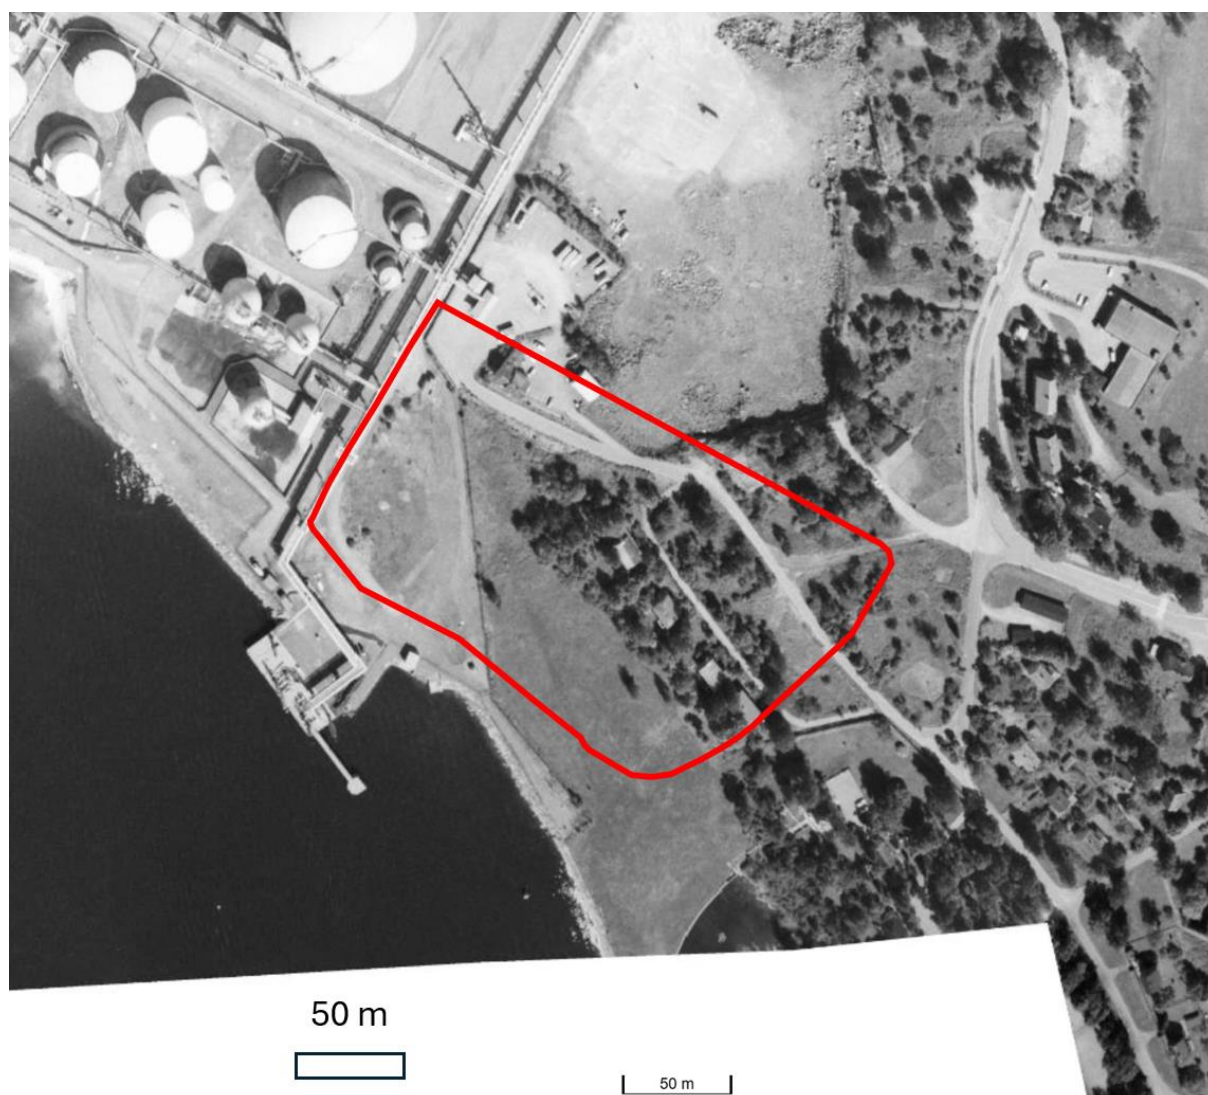
Figur 9: Flyfoto av eiendommen fra 1991. Sjøarealet ble fylt ut med ukjente, og mest sannsynlig forurensede masser, tilsvarende dagens tilstand. De utfylte arealene er nivellert, uten noen aktiviteter. Nord for undersøkelsesområdet er arealet også nivellert, her ble det i senere år en pukkverkvirksomhet etablert. Tankanlegget til vinylkloridproduksjon vises mot vest fra undersøkelsesområdet. Kai 1 som ble bygd etter utfyllingen, er tilkoblet til ulike virksomheter med rørledninger bygd på søyler.

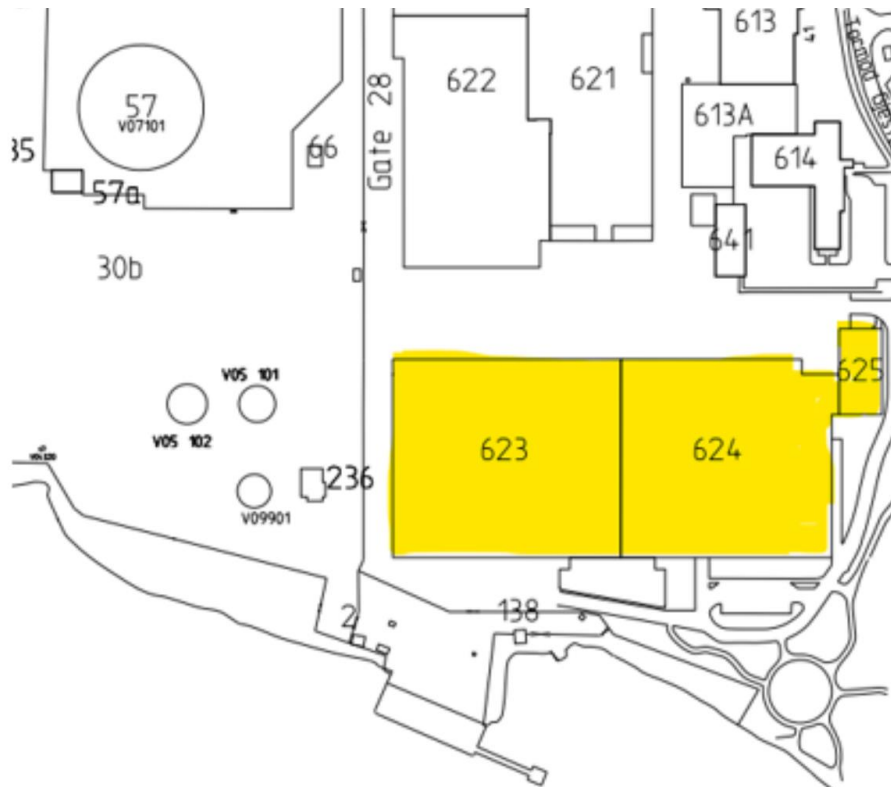
Tankanlegget i naboområdet av Inovyn på grensen til Fjordgata 48 ble tidligere brukt til lagring av flere typer industriprodukter, blant annet oljeprodukter. Denne virksomheten skal ha skapt mye forurensning i grunnen. En del skal ha lekket ut i sjøen via grunnvannet. Opp gjennom årene er det utført flere masseutskiftninger i området rundt tankterminalen. Rester av tidligere forurensninger er fortsatt forventes å påtreffes på land og i sjø.

Figur 15: Nærliggende tanker i tankanlegget mot vest. Se forklaring i tekst. Bygninger på undersøkelsesområdet er fargelagt. Utklipp fra [3].

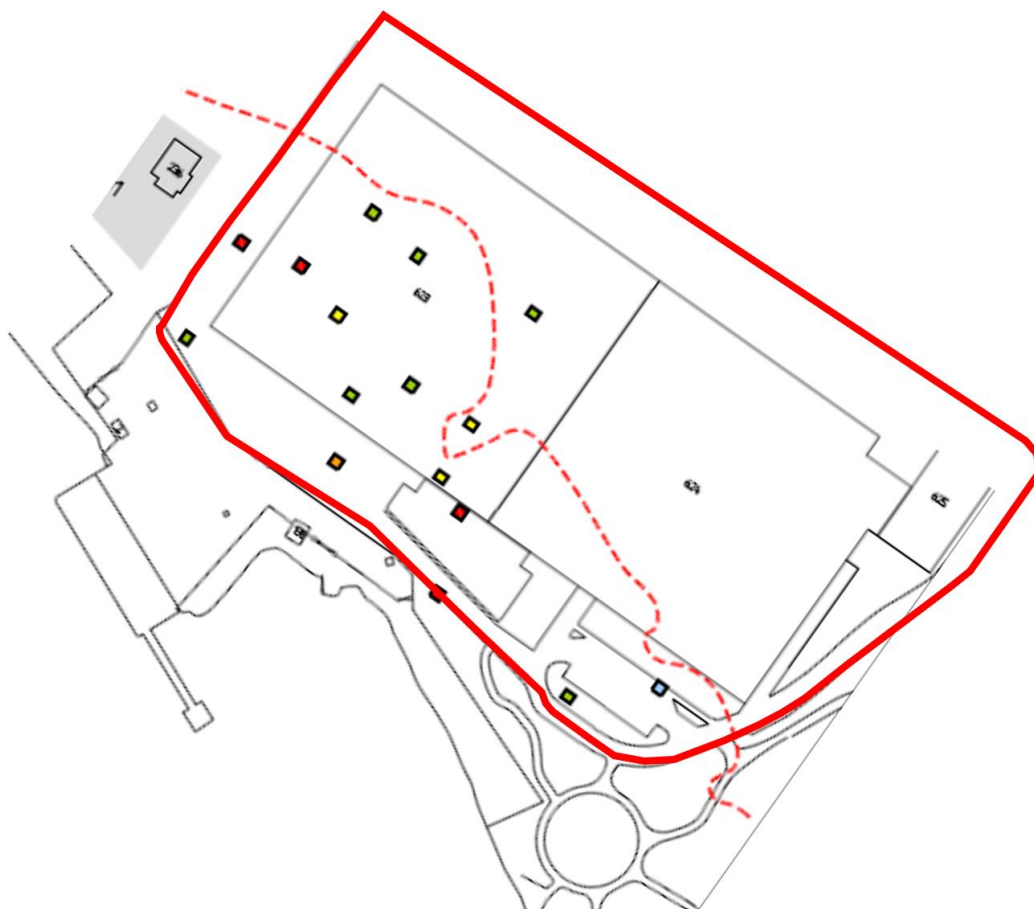
Det var dokumentert at det ligger forurenset grunn under bygg 623 og delvis under 624. I 2007 ble det utført en risikovurdering av forurenset grunn og utarbeidet stedsspesifikke akseptkriterier for gjenværende masser under og utenfor bygg 623-624. Alle prøvene av gjenværende masser overholdt akseptkriterier fra 2007.

Figur 23: Grunnprøvetakingspunkter i undersøkelsen i 2007 [9], med påviste tilstandsklasser (blå: tilstandsklasse 1, grønn: tilstandsklasse 2, gul: tilstandsklasse 3, oransje: tilstandsklasse 4, rød: tilstandsklasse 5). Rød linje viser undersøkelsesområdets avgrensning; rød, stiplet linje viser opprinnelig kystlinje. Kilden til grunnforurensning bør være forurensede fyllmasser av ukjent opphav. Prøvetakingen var utført før byggingen av de byggene på undersøkelsesområdet. Kartutklipp fra [5], med modifikasjoner

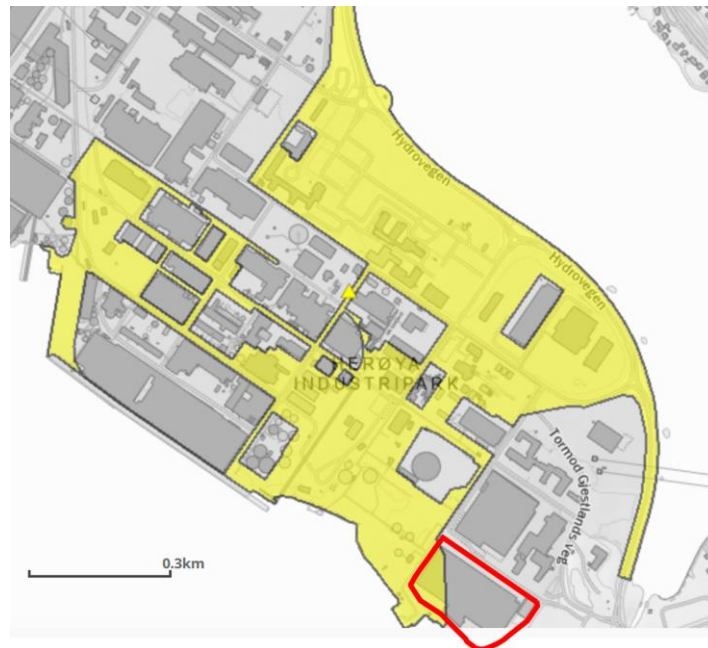
Figur 25: Undersøkesområdet, vist med rød linje, tilhører til arealet av den forurensede lokaliteten 'Herøya, Saltlagerområdet, Hydro (LokalitetID 2977)' som er vist med gul fargelegging. I databasen vises 'Herøya, Gunnekleivtippen (LokalitetID 2969)' med samme utbredelse. Begge to viste utbredelser er feil. Gunnekleivtippen ligger mot nordøst for undersøkelsesområdet, mens saltlageret lå mot nordvest for undersøkelsesområdet. Begge to faktiske lokaliteter har en mye mindre utbredelse enn hva denne figuren viser.

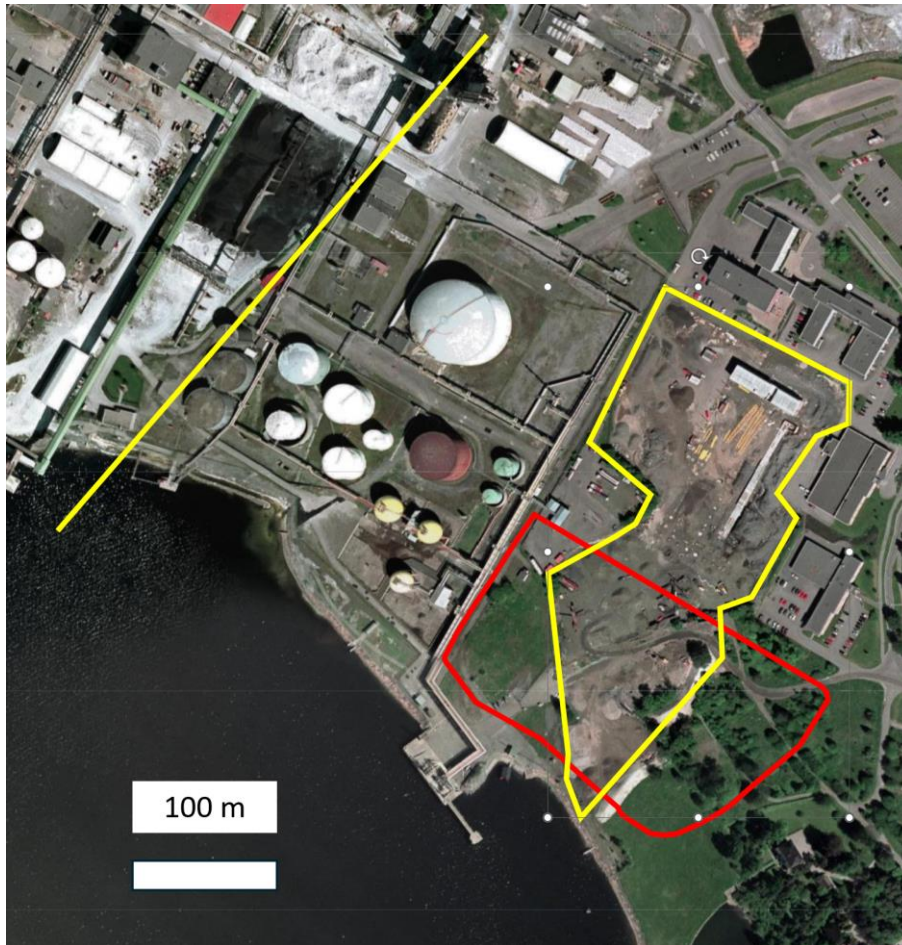
Deler av undersøkellesområdet var likevel brukt til masselagring (Figur 26), og en del av disse masser skal ha vært ulike avfallsmasser fra ulike industriprosesser..

Figur 27: Den østre, synlige grensen av saltlagerområdet på flyfoto fra 2002, vist med gul linje. Masselagring, avgrenset med gul polygon, fant sted på deler av undersøkelsesområdet som vist med rød polygon. En del av disse masser skal ha vært avfallsmasser.

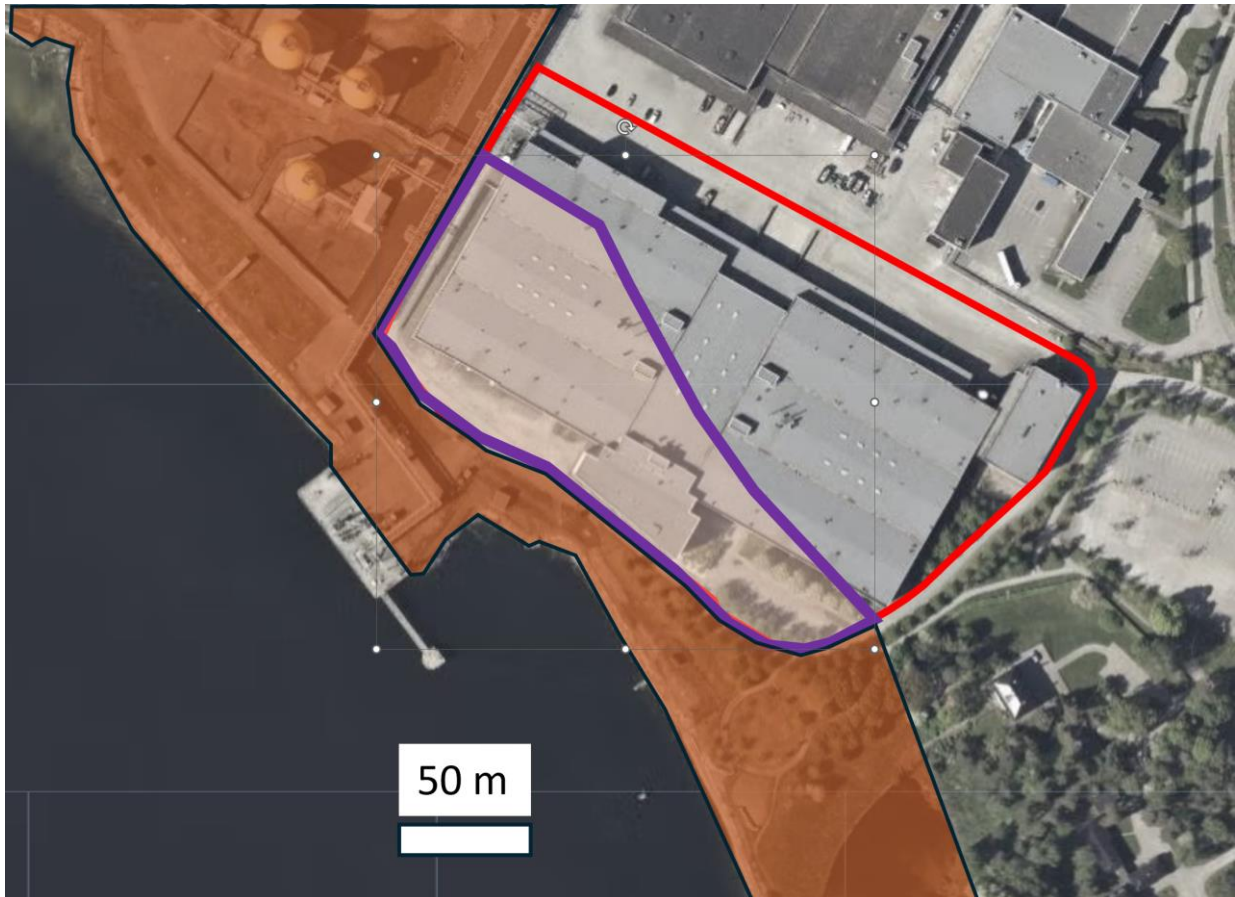
Grunnforurensningen stopper ikke ved grensen til undersøkelsesområdet, og hele det utfylte området mellom dagens strandlinje og undersøkelsesområdet antas å være forurenset. (Figur 30).

Figur 30: De antatte forurensete områdene under undersøkelsesområdet (innrammet med lilla linje) og utenfor det (rødt område)
