# Sedimentundersøkelser i Sagelva - Strømmen verksted 4

Strømmen verksted 4-  
Planleggingsarbeid/forprosjekt  
elvbredd/erosjonssikring langs  
Sagelva

18.09.2026

10210508-001

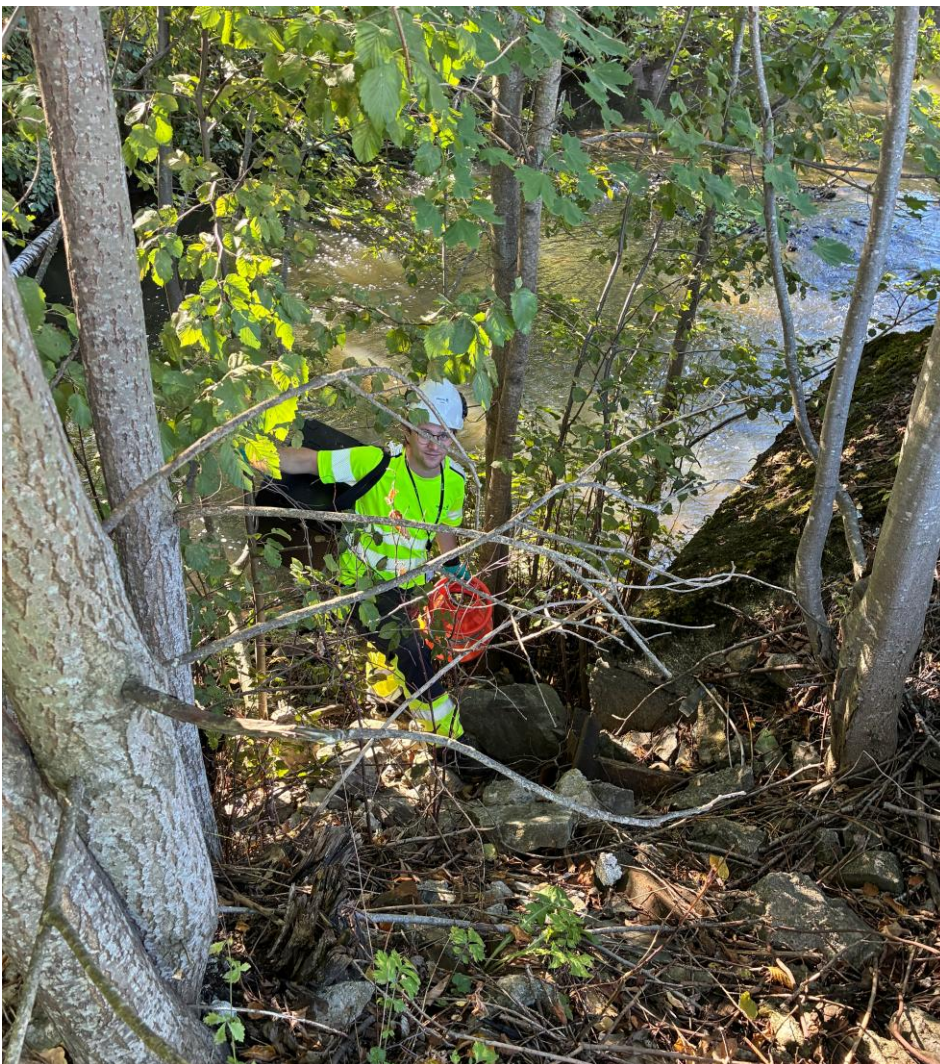
Elveskråningene var bratte og preget av tett vegetasjon (Figur 2.1) og avfall på begge sider av elva. Dette begrenset fremkommeligheten, og store deler av elvebredden var utilgjengelig. Enkelte steder var det mulig å ta seg ned til vannet. Tre bruer ga mulighet for å krysse elva og få oversikt over elveløpet.

Figur 2.1 Kupert terreng med mye vegetasjon og bratte skrånninger ned til elven.

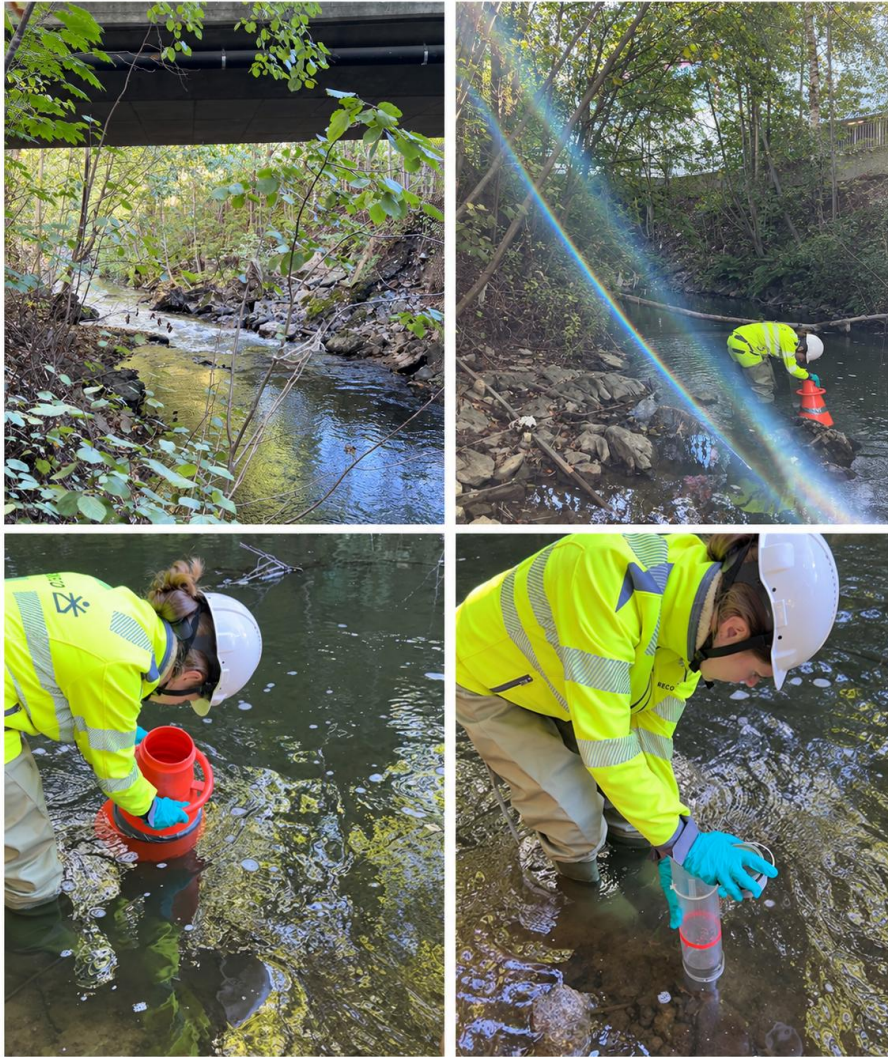
Vannet var uklart og brungrått, uten påfallende lukt. Den begrensede sikten gjorde det vanskelig å inspisere elvebunnen visuelt. Det ble derfor benyttet vannkikkert for å få bedre oversikt over bunnforholdene og identifisere mulige prøvetakingspunkter. Figur 2.2 viser deler av gjennomføringen.

Figur 2.2 Øverst vises elveløpet og tilgrensende elveskråninger (venstre), samt inspeksjon av elvebunnen ved vading (høyre). Nederst vises bruk av vannkikkert for å undersøke bunnforholdene (venstre) og forsøk på sedimentprøvetaking med sedimentrør (høyre). Det ble ikke hentet opp tilstrekkelig egnet sedimentmateriale til analyse.

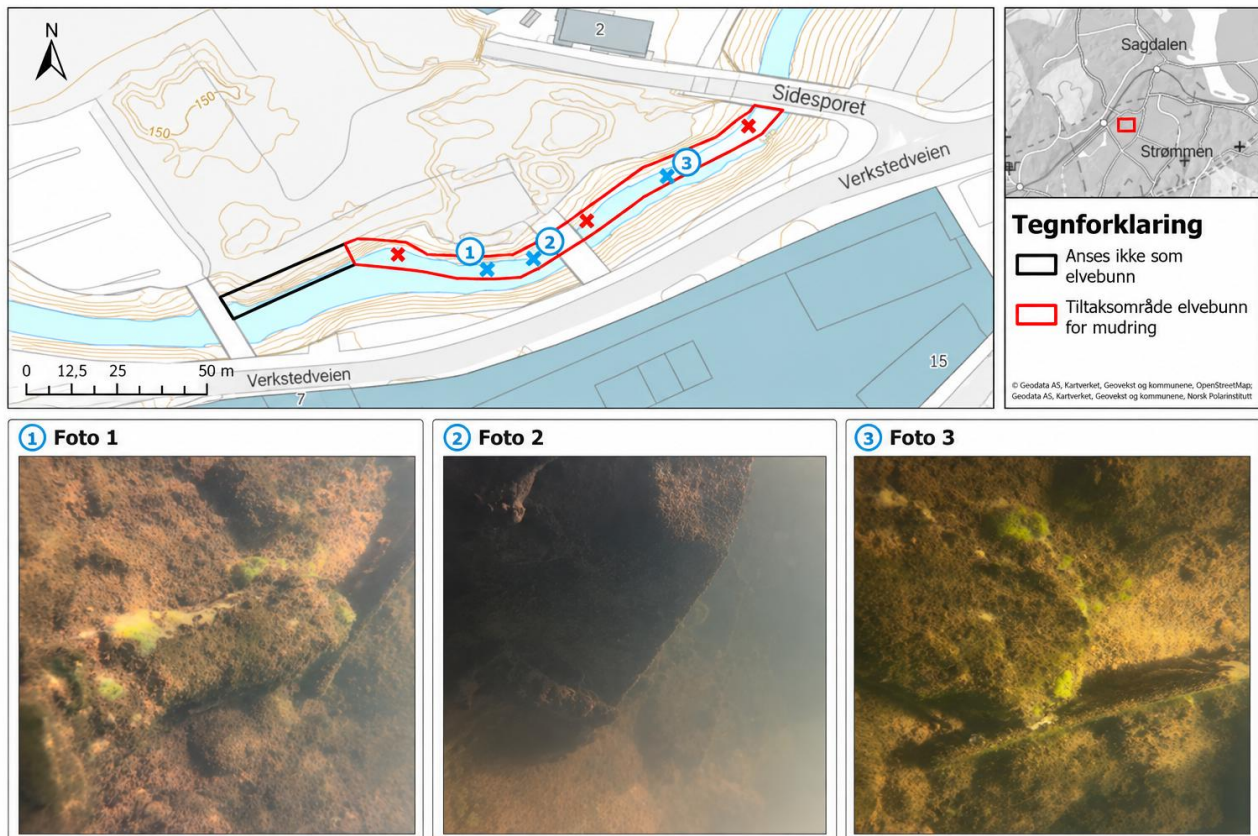
Tilgjengelige deler av elveløpet ble undersøkt for å finne egnede sedimentfraksjoner for prøvetaking, det vil si finfraksjoner som binder miljøgifter. Det ble ikke påvist tilstrekkelige mengder sediment med egnet kornstørrelse for den planlagte prøvetakingen og analysen. Det var heller ikke mulig å hente opp egnet prøvemateriale på en sikker måte med grabb, sedimentrør, spade eller for hånd. Det ble derfor ikke tatt

Figur 2.3 Oversikt over bunnforhold i tiltaksområde. Bildene viser steinblokker, fundamentblokker, og metallplater, alt tildekket av algevekst.

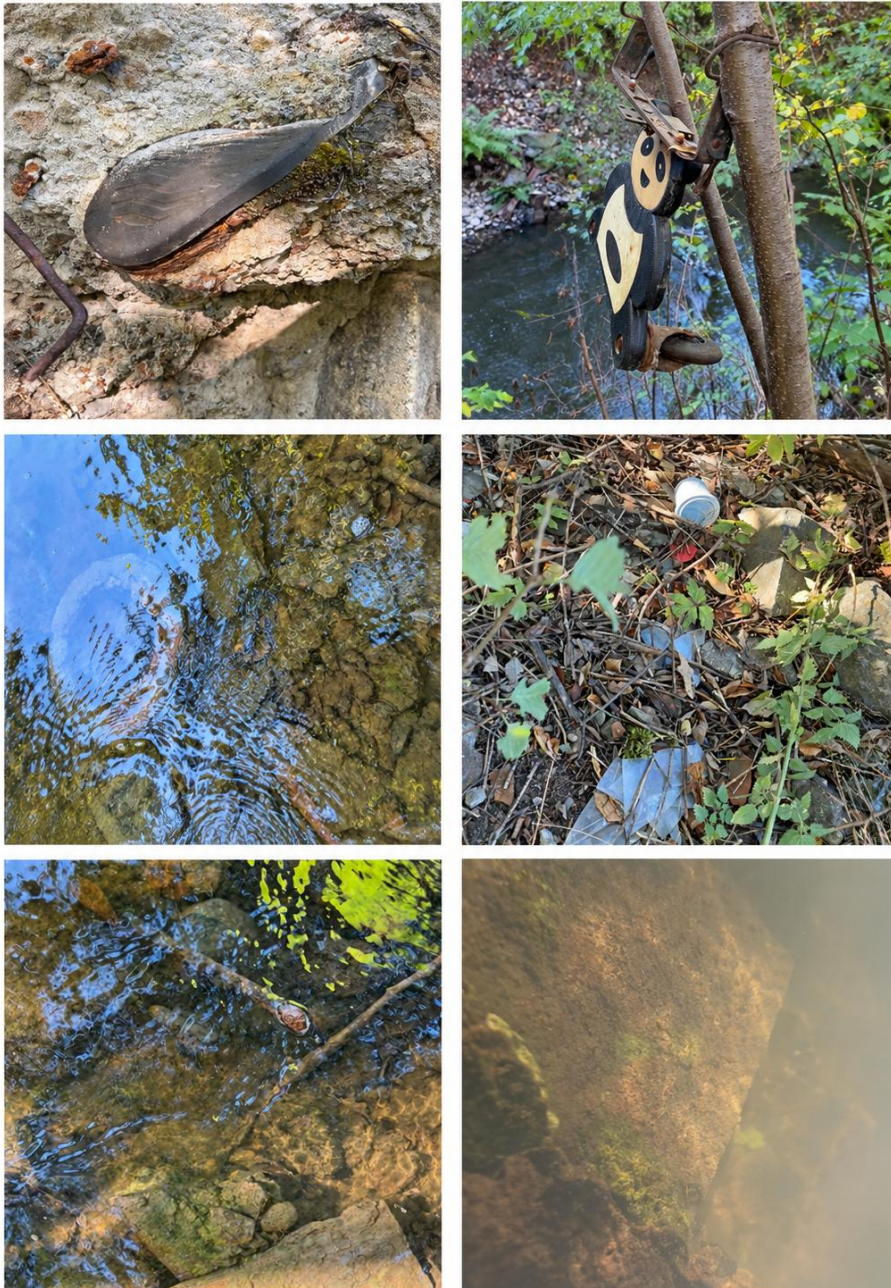
Det ble observert betydelige mengder avfall og fremmedmaterialer i elveskråningene og elveløpet, blant annet rustne metallplater, fundamentrester, armeringsjern, slagg, støpesand, plast og glass. Flere gjenstander i vannet var dekket av rust og begroing som kunne minne om alger (Figur 2.4). Det antas at dette avfallet stammer fra industrivirksomheten som har vært drevet på begge sider av Sagelva over lang tid.

Figur 2.4 Bildesamling av forskjellige typer forurensning i og langs elvestrekket.

Når det skal gjøres tiltak nær eller i elvebunnen vil det gjøres avbøtende tiltak i tråd med vilkår fra Statsforvalter og prosjektets miljødokumenter som for eksempel miljøoppfølgingsplanen. Siltgardin og turbiditesmålinger vil være aktuelle tiltak. Vi anbefaler også at det gjøres en opprydding av alt synlig avfall på overflaten før tiltak starter opp.

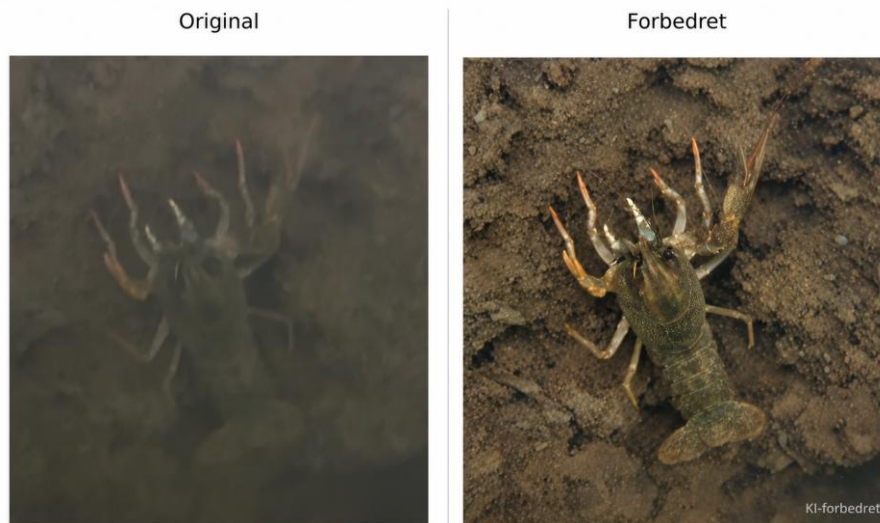
Det ble også observert et individ som kunne være edelkreps (Figur 2.5). Artsbestemmelsen ble ikke bekreftet. Observasjonen dokumenterer forekomst av dyreliv, men gir i seg selv ikke grunnlag for å vurdere vassdragets økologiske tilstand. Individet ble funnet ved foto 1 i Figur 2.3.

Figur 2.5 Venstre bilde viser originalbilde av det som minner om en edelkreps. Bilde til høyre er en KI-generert versjon for å fremheve krepsens trekk.
