# Miljørapport

Sedimentundersøkelser Engebø

<b>Prosjekt</b>	Nordic Mining- The Engebø Project
<b>Prosjektnummer</b>	10225180
<b>Kunde</b>	Nordic Rutile AS
<b>Rev</b>	001
<b>Dato</b>	19.08.2022
<b>Opprettet av</b>	Kine Øren
<b>Kontrollert av</b>	Hege Vågen
<b>Dokumentreferanse</b>	<a href="https://swecogroup-my.sharepoint.com/personal/kine_oren_sweco_no/documents/2021/05/prosjekter/nordic_mining_førdefjorden/10225180_rim_miljøteknisk_rapport_x02.docx">https://swecogroup-my.sharepoint.com/personal/kine_oren_sweco_no/documents/2021/05/prosjekter/nordic_mining_førdefjorden/10225180_rim_miljøteknisk_rapport_x02.docx</a>

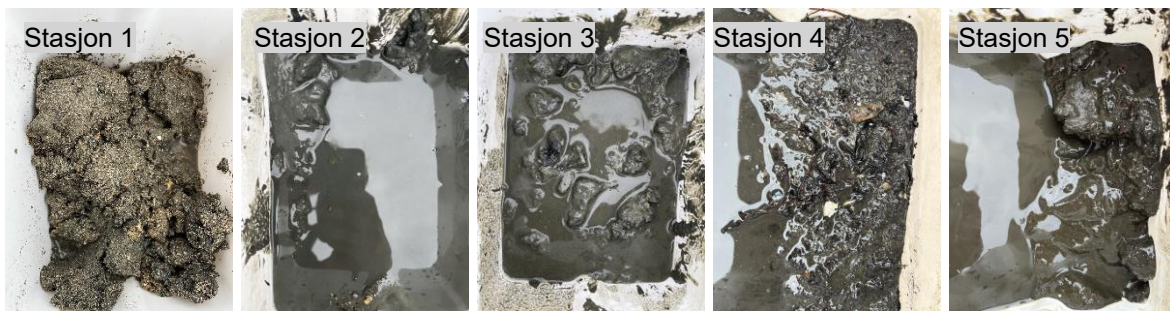
Figur 2-3: Bilder av blandprøvene fra stasjon 1-5.

Stasjon 1 bestod av lys sand uten lukt, stasjon 2 og 3 bestod av lysegrå sand og silt som hadde lukt av svovel, stasjon 4 bestod av mørkegrå sand med rester av organisk materiale og stasjon 5 bestod av lysegrå sand og silt med svak lukt av svovel (Figur 2-3). Bilder av kjerneprøvene fra hver stasjon er vist i figur 2-4 til 2-8.

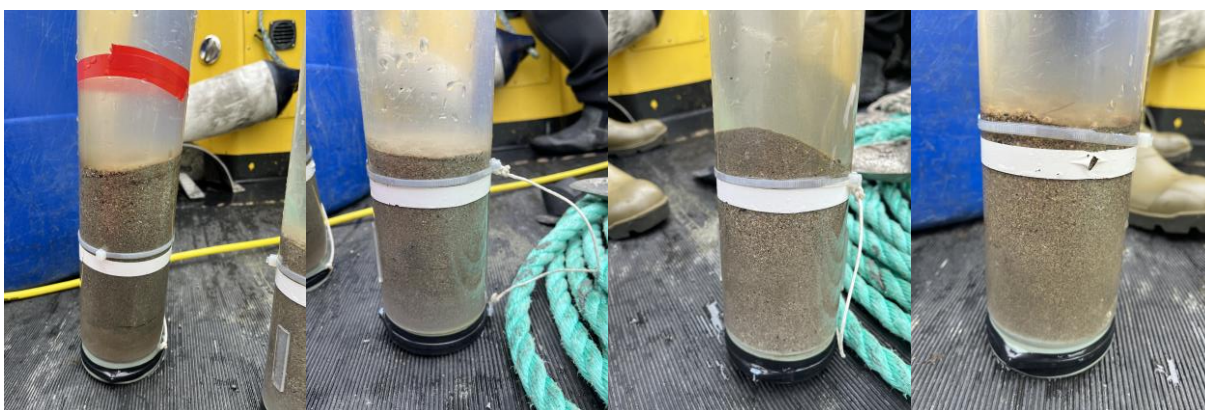
Figur 2-4: Illustrasjonsbilder av sedimentprøver ved stasjon 1. F.v. replikat 1-4.

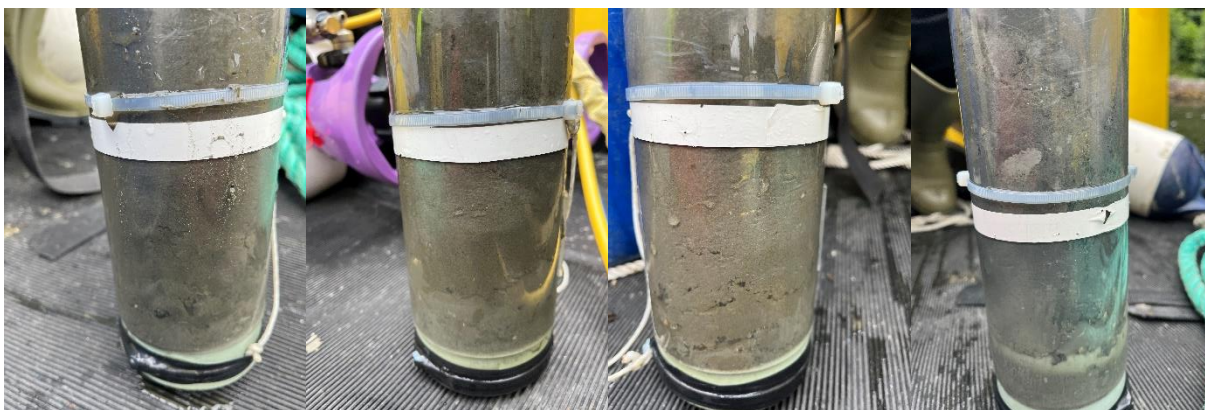
Figur 2-5: Illustrasjonsbilder av sedimentprøver ved stasjon 2. F.v. replikat 1-4.

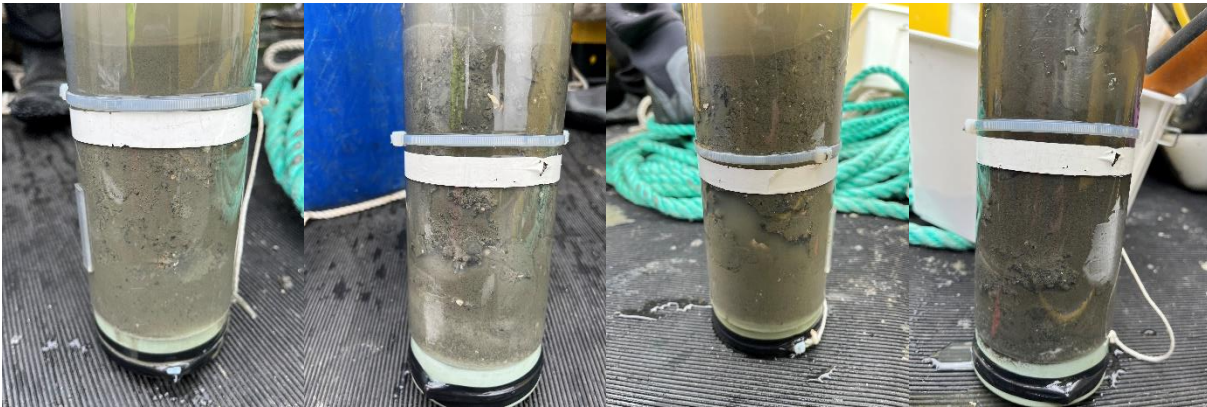
Figur 2-6: Illustrasjonsbilder av sedimentprøver ved stasjon 3. F.v. replikat 1-4.

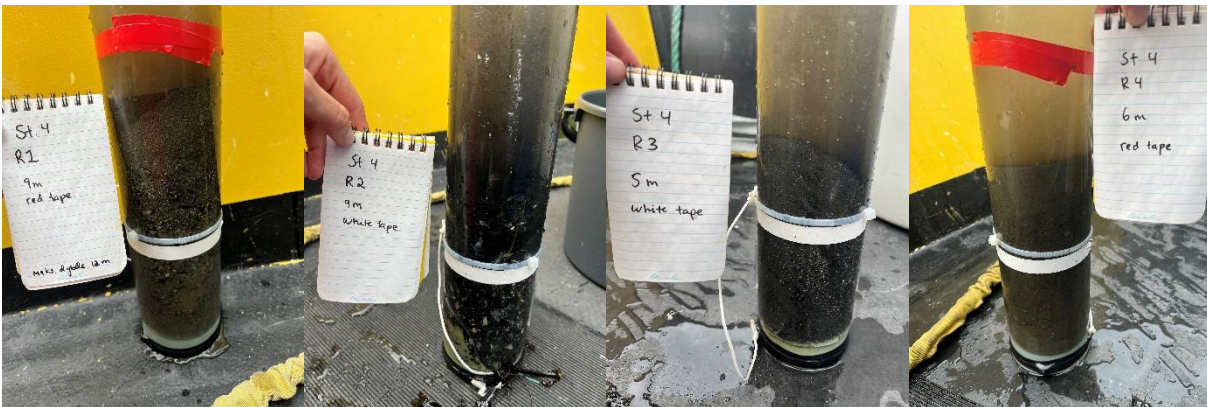
Figur 2-7: Illustrasjonsbilder av sedimentprøver ved stasjon 4. F.v. replikat 1-4.

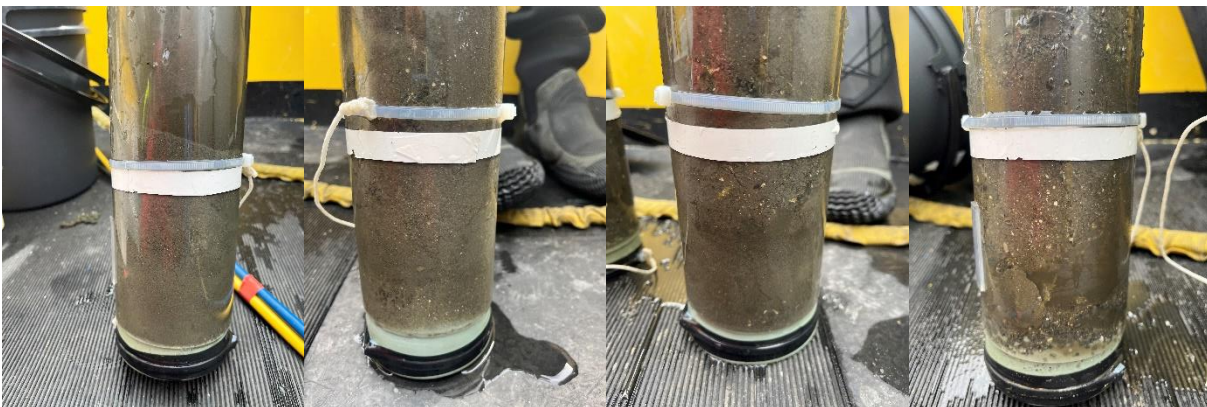
Figur 2-8: Illustrasjonsbilder av sedimentprøver ved stasjon 5. F.v. replikat 1-4.

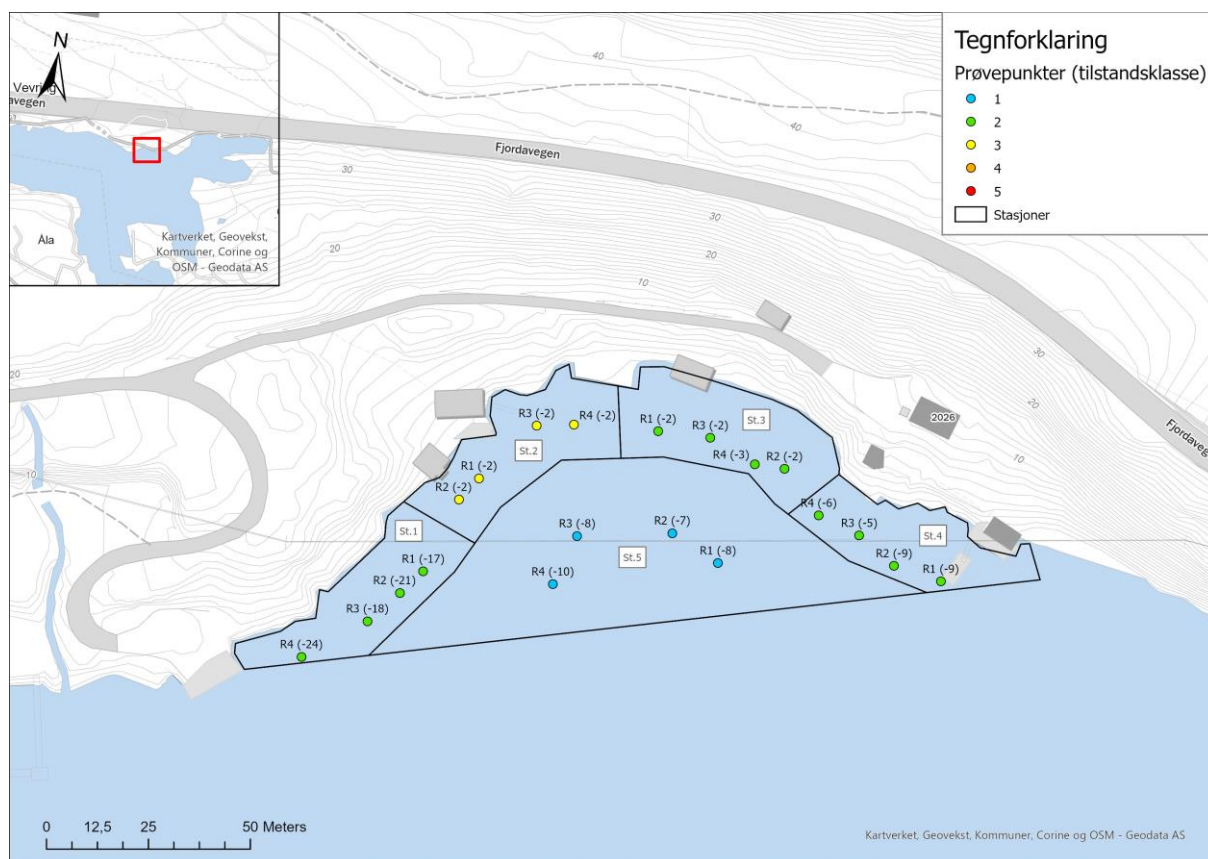
Analyseresultater på PAH viser at stasjon 1, 2 og 3 har flere PAH-komponenter som faller innen tilstandsklasse 2. Ved stasjon 4 er det kun påvist fenantren i tilstandsklasse 2. Grenseverdien mellom tilstandsklasse 2 og 3 for antracen er på 4,8 µg/kg og påvist konsentrasjon ved stasjon 3 faller derfor innen tilstandsklasse 3. Konsentrasjon av antracen ved stasjon 3 er i nedre intervall av tilstandsklasse 3.

Oppsummert er PAH-forurensing knyttet til stasjonene som ligger langs land og tilstedeværelsen kan være knyttet til avrenning fra overliggende bilvei og båtvirksomhet.

Resultater fra sedimentundersøkelsen er illustrert i Figur 4-1. Det er påvist forurensning innen tilstandsklasse 2 og 3 i stasjonene langs land. Ved stasjon 5 er det ikke påvist forurensning.

Figur 4-1: Kartillustrasjon av tiltaksområdet, plassering av prøvestasjoner med angitt dybde og tilstandsklasse (målestokk 1:1000). Oversiktskart øverst til venstre (Målestokk 1: 100 000).

Det er foreslått å sette opp en siltgardin rundt utfyllingsarealet. En siltgardin er en vevd duk med mikroskopiske porer hvor hensikten er at vannet skal passere gjennom, men ikke partikler. Det er hovedsakelig kornstørrelser i fraksjon  $>2 \mu\text{m}$  innen utfyllingsarealet. Sprengsteinmassene som skal benyttes kan inneholde finpartikler, men det er forventet at det meste av disse vil fanges opp av siltgardinen.

Turbiditeten skal måles ved en stasjon som er direkte påvirket av mudringen eller utfyllingen og ved en referansestasjon som ikke er påvirket. Hvis turbiditeten overskrider 10 NTU over referansenivået i 20 minutter, må arbeidet stanses til turbiditeten har gått ned under grenseverdi.
