# Kartlegging av landbruksinteresser i foreslåtte verneområder i Fredrikstad og Våler

Statsforvalteren i Oslo og Viken, klima- og miljøvernavdelingen –  
rapport 3/2023

# RAPPORT FRA KARTLEGGING AV LANDBRUKSINTERESSER I FORESLÅTTE VERNEOMRÅDER

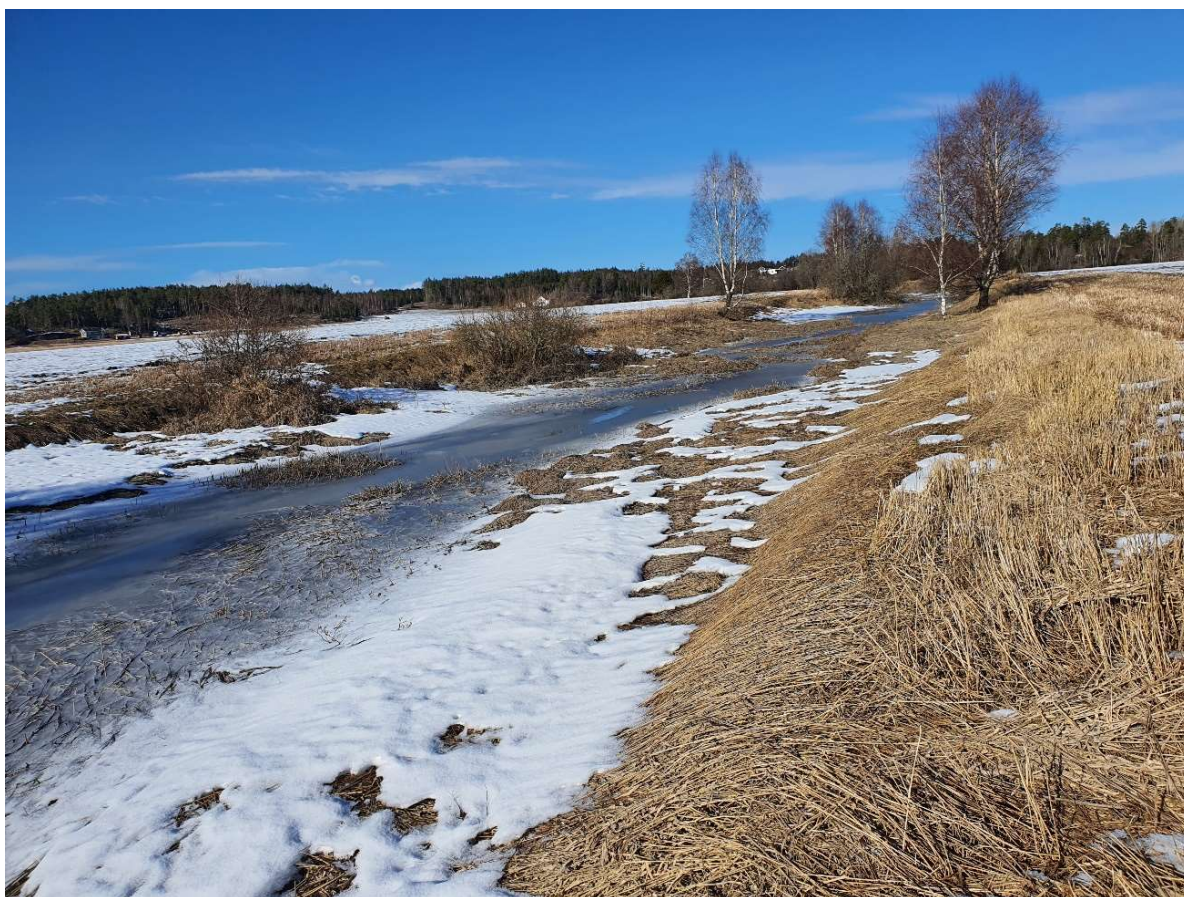
Leieelva i nord har nedslagsfelt fra store områder i nord og vest. Det er derfor svært viktig at denne elva holdes åpen og ikke gror igjen. Kantene er brattere jo lenger nord en kommer. Ved høy vannstand i fjorden, presses vannet innover og vannet blir stillestående. Dette medfører at sedimenter faller til bunnen og bygger seg opp. Elva vil derfor ha et regelmessig behov for rensing og utgraving av sedimenter. På denne måten fungerer Leieelva som en fangdam, og fangdammer har et regelmessig vedlikeholdsbehov. Hyppigheten varierer, men ca. hvert 10 år kan anslås som behov for rensing.

Leieelva med rester av sedimenter og nedvisnet vegetasjon

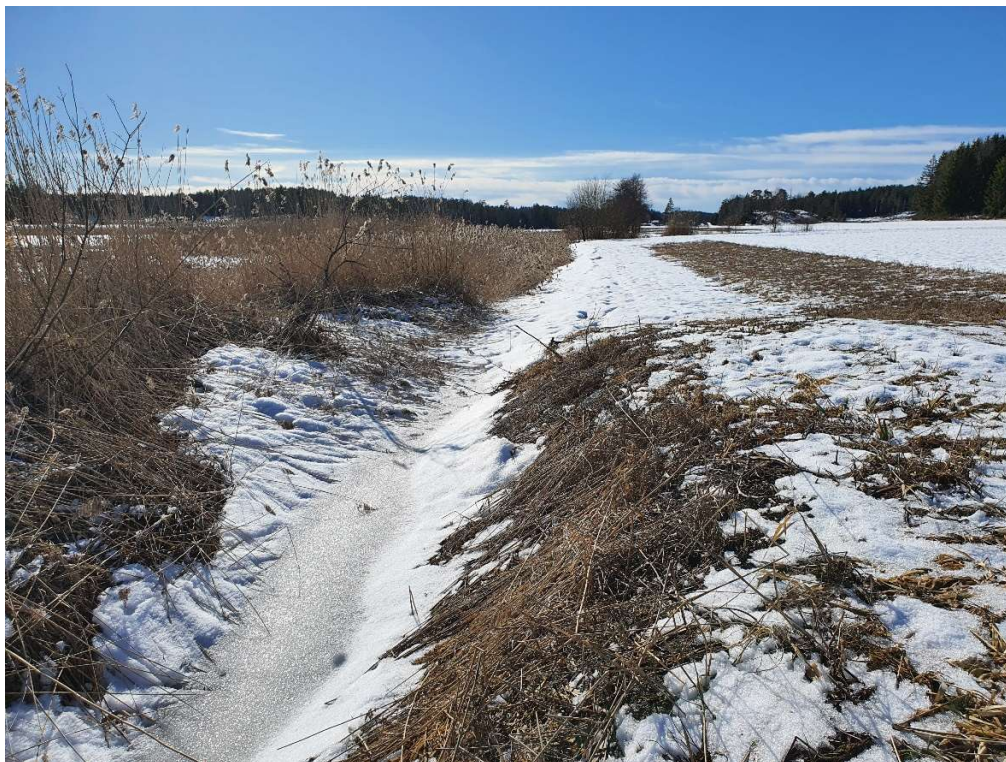
På en eiendom er det gravd grøft mellom dyrket mark og kantsonen. Dette ser ut som en veldig god løsning, siden det gir et ryddig skille mellom dyrket mark og kantsone. Ved flom vil grøfta fylle seg opp, men så fort vannet er på retur vil arealene tørke raskere og skadene på dyrket mark blir mindre. Dette kan med fordel gjøres på flere eiendommer.

Åpen grøft mellom dyrket mark og kantsone

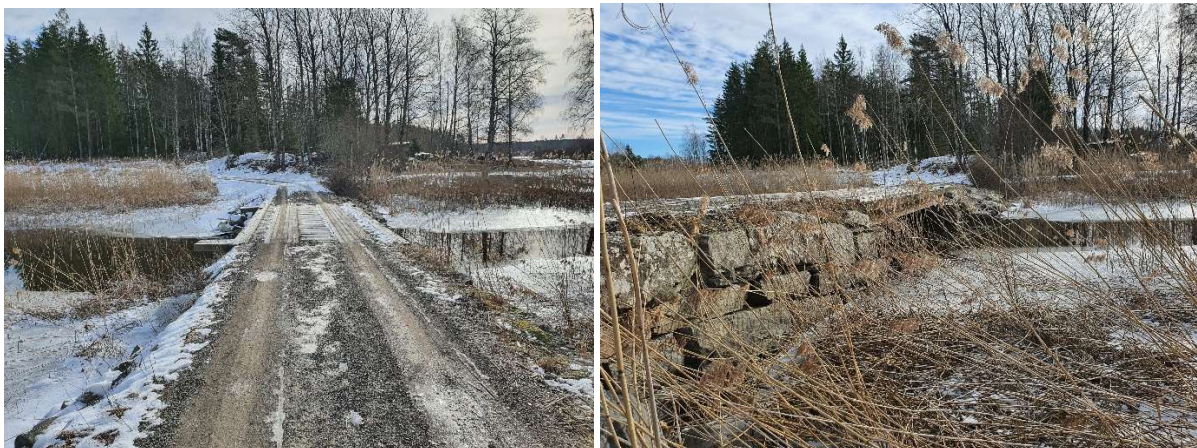
Eneste adkomst til Blixøya er over ei eldre bru nord på øya. Her foregår all transport med landbruksmaskiner og utkjøring av tømmer, i tillegg til all transport til hyttene på øya. Denne brua trenger oppgradering og vedlikehold for å tilfredsstille dagens krav til sikkerhet.

Bru over til Blixøya, eneste adkomst til arealene.

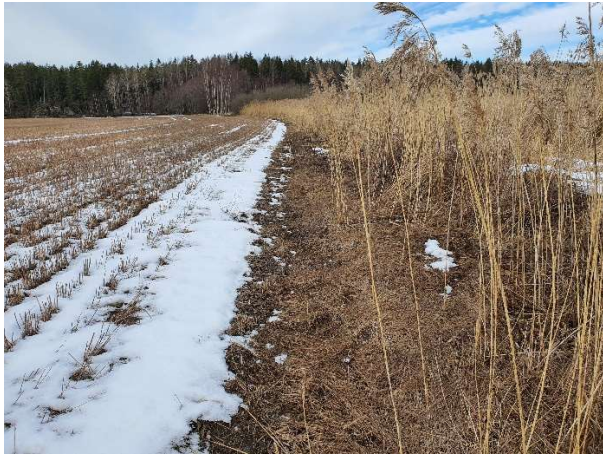
Nord på Blixøya og sør på Kjærnesodden gror siv inn på dyrket mark. Vanlig praksis og vedlikehold gjennom mange år har vært å slå siv på frossen mark og dermed holde det i sjakk. Dersom dette ikke blir utført vil sivet konkurrere med kulturplantene og avlingene kan bli svært redusert.

Vegetasjon med siv vokser ut mot dyrket mark

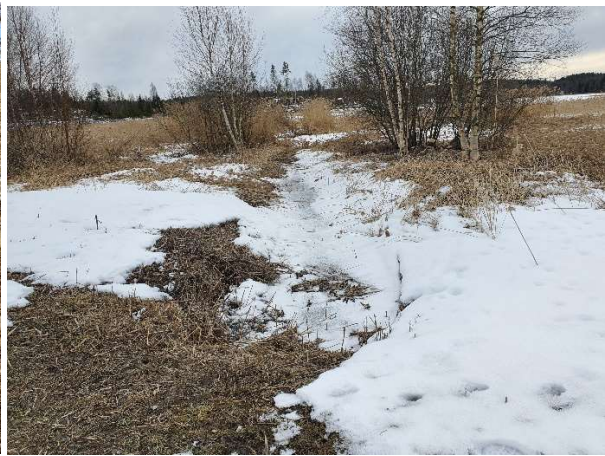
Gjengrodd utløpsgrøft gjennom kantsonen

Grøfteutløp er antagelig mye gjengrodd på Blixøya og det er behov for å finne disse og sette de i stand. Små arealer er avhengig av å holde kantvegetasjonen lav for å få lys inn på dyrket mark. Skyggevirkningen reduserer avlingspotensialet på slike arealer. Dersom kantvegetasjonen vokser seg stor og ikke kan vedlikeholdes og fornyes, vil små tungt drevne arealer kunne gå ut av produksjon. Et slikt areal er sør-øst på Blixøya, som i dag brukes til hestebeite.

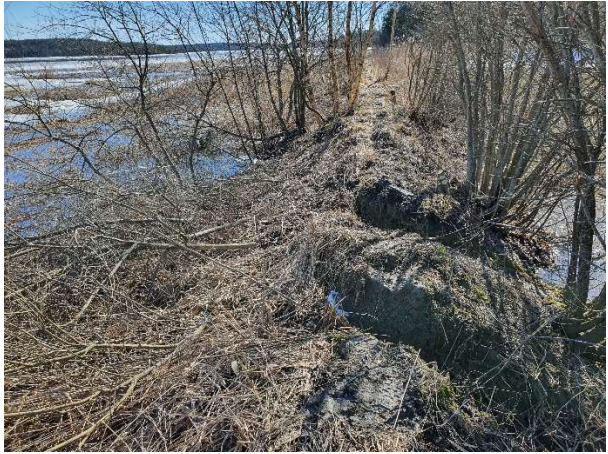
Skader på demning, må repareres fortløpende.

**Ved et eventuelt vern av området vil det være svært viktig for opprettholdelse av matproduksjonen i området at disse vollene/demningene kan vedlikeholdes og holdes i god stand. Dette må kunne utføres så fort behovene for dette melder seg og uten omfattende søkeprosesser.**

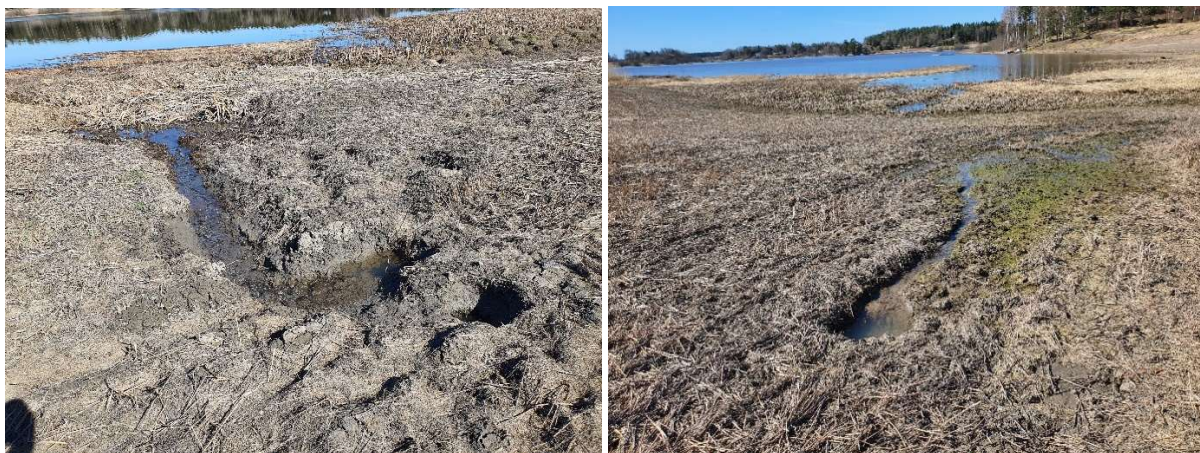
For å opprettholde matproduksjonen er en helt avhengig av god dreneringstilstand på arealene. Derfor er utløp fra dreneringsanlegg svært viktig å vedlikeholde. Åpne grøfter må vedlikeholdes og holdes åpne og normalvannstanden så lav som mulig for at vannet skal komme ut av dreneringsrørene. Der rør blir stående under vann, vil en få opphopning av vann i rørene og en vil kunne få synkehull på dyrket mark. Dette igjen kan føre til erosjon og utvasking av næringsstoffer.

Synkehull, erosjon og fuktige partier årsaket av dykkede utløpsrør

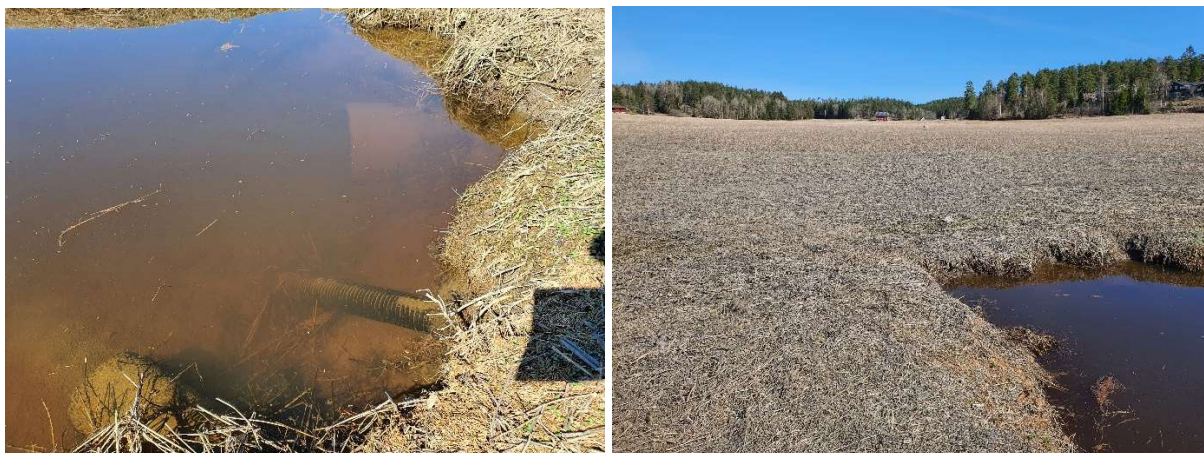
Gjennom store arealer dyrket mark i nord-øst, går en eldre lukkeledning. Denne leder ut vann fra et stort nedslagsfelt. Under befaringen lå dette utløpet dykket, og vannet sto derfor langt inn i rørgata. For jordbruksproduksjonen rundt vannet er det derfor viktig at normalvannstanden i Bjørnerødvannet holdes så lav som mulig i fremtiden. Vannstanden har økt de senere år og vil antagelig øke fremover med økt gjengroing og tilførsel av sedimenter fra Høbbølelva.

Dykkede utløpsrør og høy vannstand i Bjørnerødvannet

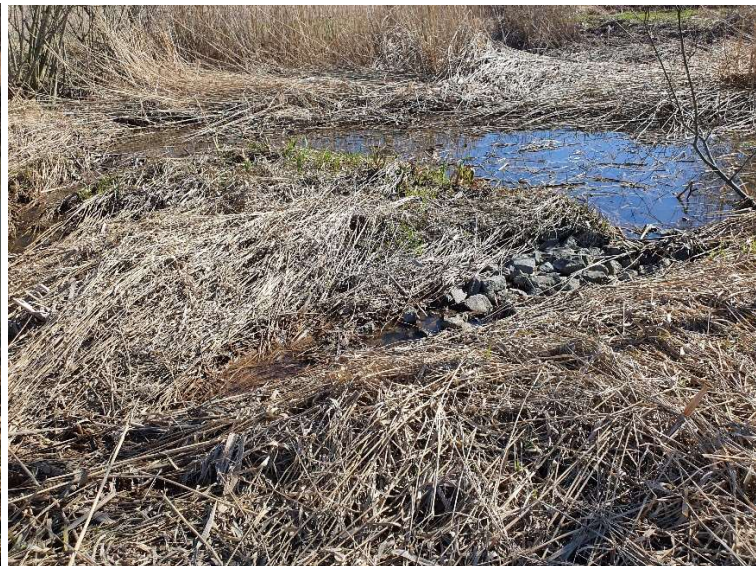
Samme sted er det anlagt en fangdam før utløpet av Skirødbekken. Denne fangdammen er avhengig av regelmessig vedlikehold, spesielt av terskler og tømming av sedimenter.

Terskel i fangdam ved utløp av Skirødbekken

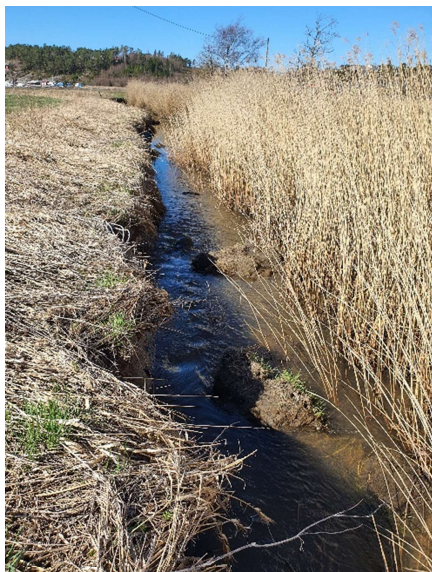
Husebybekken/Bossumbekken, som har utløp i Elingårdskilen, leder vekk vann fra et stort nedslagsfelt og har stor vannføring. Langs bekkeløpet er det svake kanter og erosjon langs vassdraget er et stort problem. Dette gjør at partikler sedimenterer og legger seg langs utløpet. Det er derfor viktig med vedlikehold og rens av utløp for å hindre turbulens på vannstrømmen og videre erosjon i kantsonen. Mudring videre ut i sjøen er også svært aktuelt og viktig tiltak for å holde utløpet åpent. Bølger og pålandsvind fører partikler innover, mens erosjon fra bekkekanter fører partikler ut

bekkeløpet. Alt samles til slutt ved utløpet og dette vil med årene tettes helt og normalvannstand i bekkeløpet vil dermed heves.

Svake kanter og erosjon fra Husebybekken
