# **NARVIKTERMINALEN OMRÅDEREGULERING NATURKARTLEGGING I SJØ**

Oppdragsnavn **Narvikterminalen områderegulering - kartlegging av naturmangfold i sjø**  
Prosjekt nr. **1350046864**  
Mottaker **Narvik Havn KF**  
Dokument type **Rapport**  
Versjon **01**  
Dato **25.03.2022**  
Utført av **Dina Tevik Rogstad**  
Kontrollert av **Martin Liungman**  
Godkjent av **Erik Ditlefsen**  
Beskrivelse **Kartlegging av marint naturmangfold og forhold på sjøbunn i Narvikbukta sørøst.**

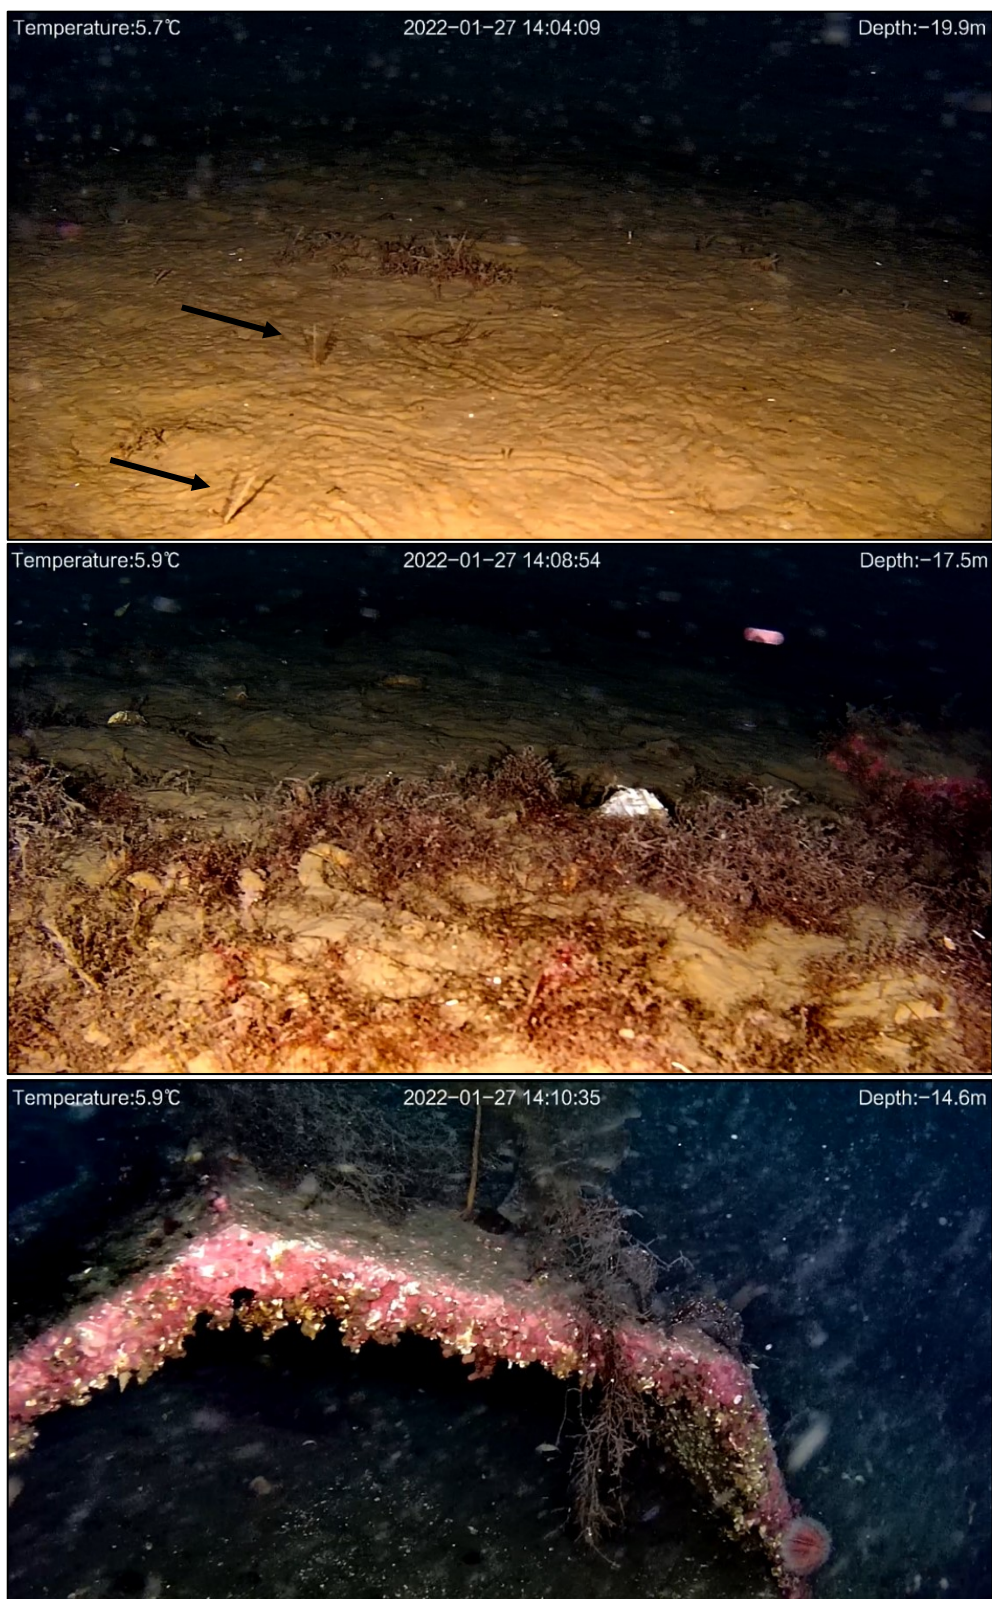
kråkebolle og flere torsk (>5 individer). Av andre observasjoner ble gjort av terrestrisk avfall som dekk fra kjøretøy, krukker/bøtter.

**Figur 4-2. Øverst: sandig mudderbunn med sjøfjær (se markører), samt hull og spor etter eremittkreps. Midten: rødalger, snegler og eremittkreps. Nederst: flere torskefisk, og avfall med påvekst av kalkalger (fastsittende rugl), drøbak-kråkebolle, rød- og brunalger, sukkertare og kalkrørmark.**

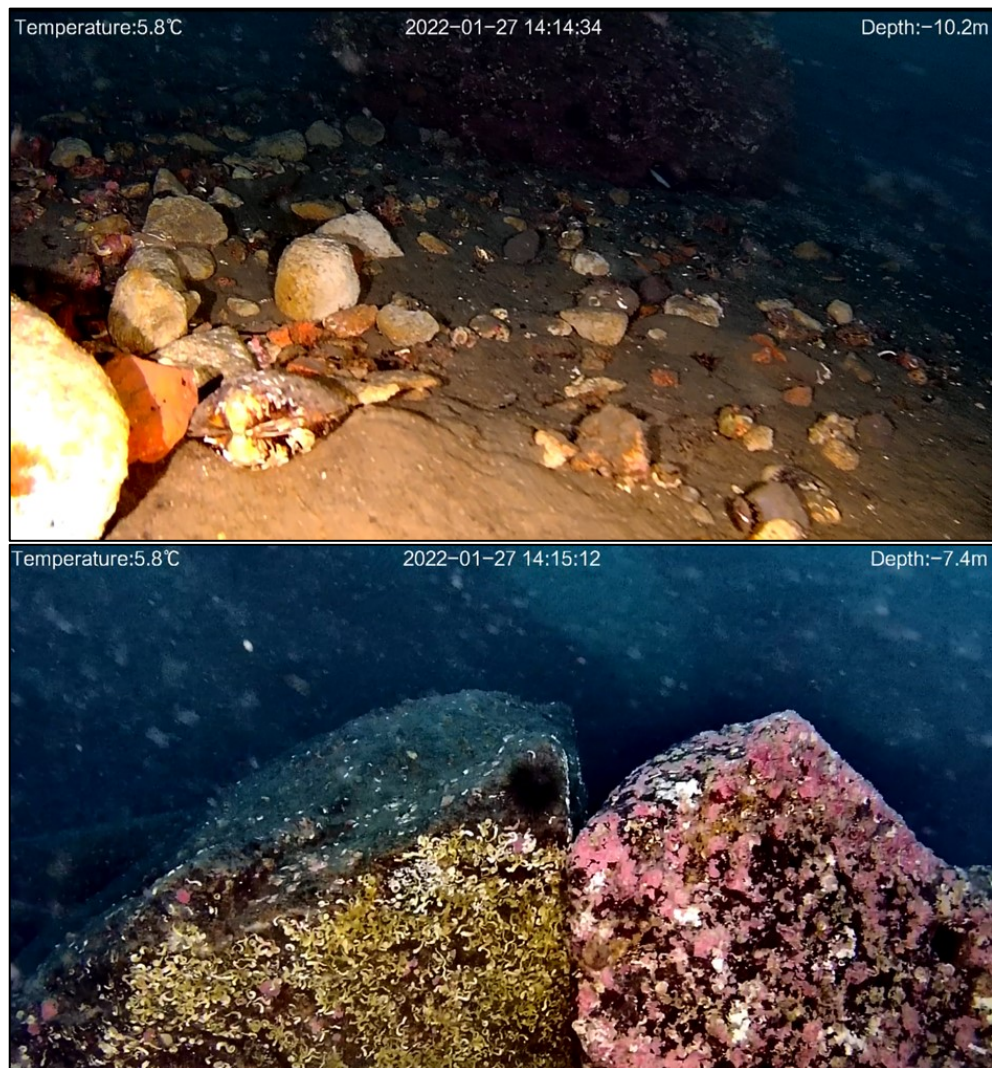
**Figur 4-3. Øverst: sandig muddersediment med økende preg av grus og stein samt skjell og kalkrørmark. Nederst: Steinfylling mot land, med påvekst av kalkrørmark, kalkalger (rugl) og drøbak-kråkebolle.**

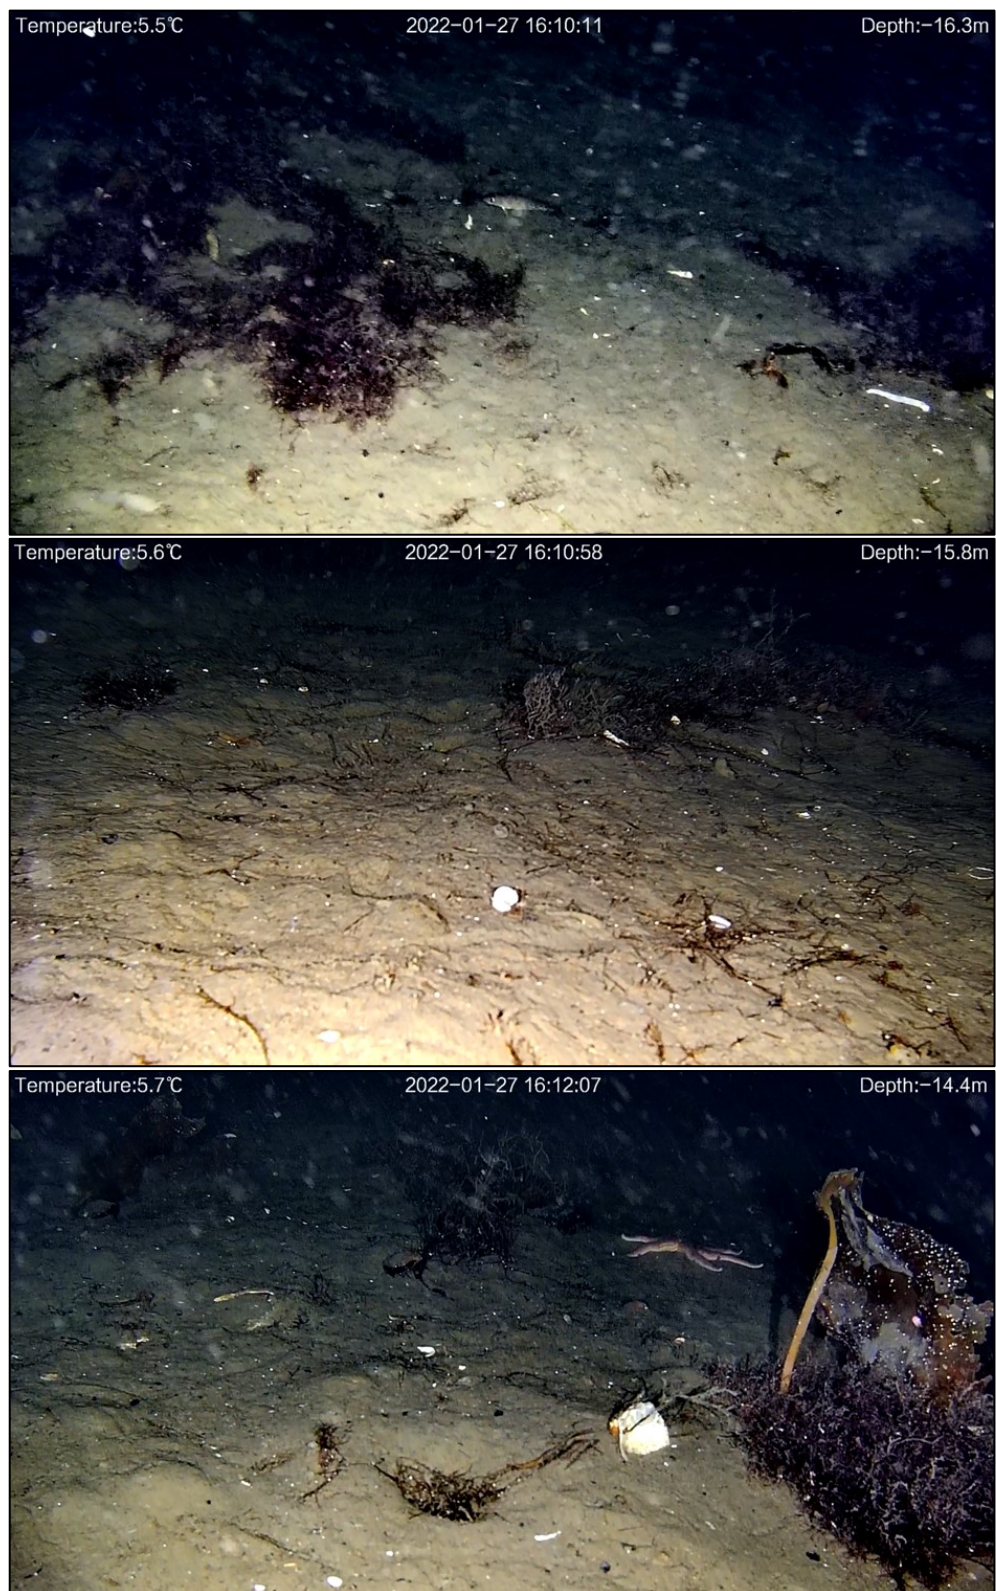
**Figur 4-4. Øverst: sandig muddersediment med rød- og brunalger, skjell og torskefisk. Midten: sandig mudderbunn med skjellrester og alger. Nederst: sandig mudderbunn med brunalger (vanlig kjerringhår og sukkertare), eremittkreps og sjøstjerne.**

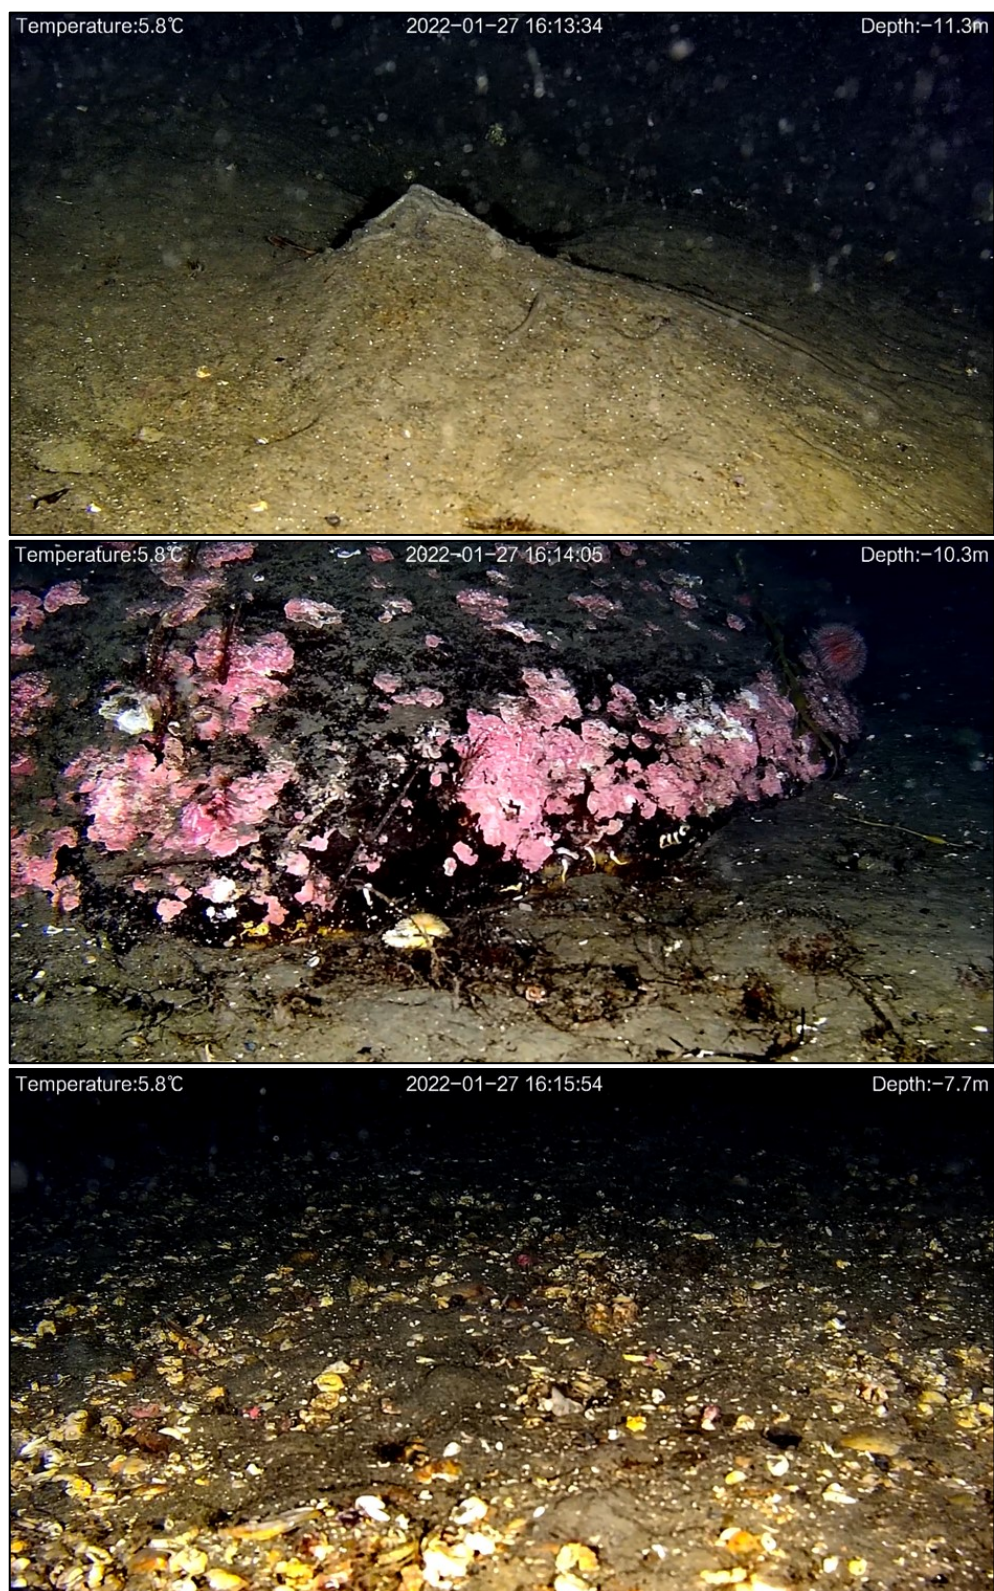
**Figur 4-5. Øverst: sandig muddersediment med sandhaug etter flerbørstemark, hull etter gravende organismer og spor etter dyr. Midten: kalkalger, rødalger og drøbak-kråkebolle på nedslammet hardbunn. Nederst: sandig muddersediment med høy forekomst av skjellrester og noen løstliggende kalkalgekolonier.**

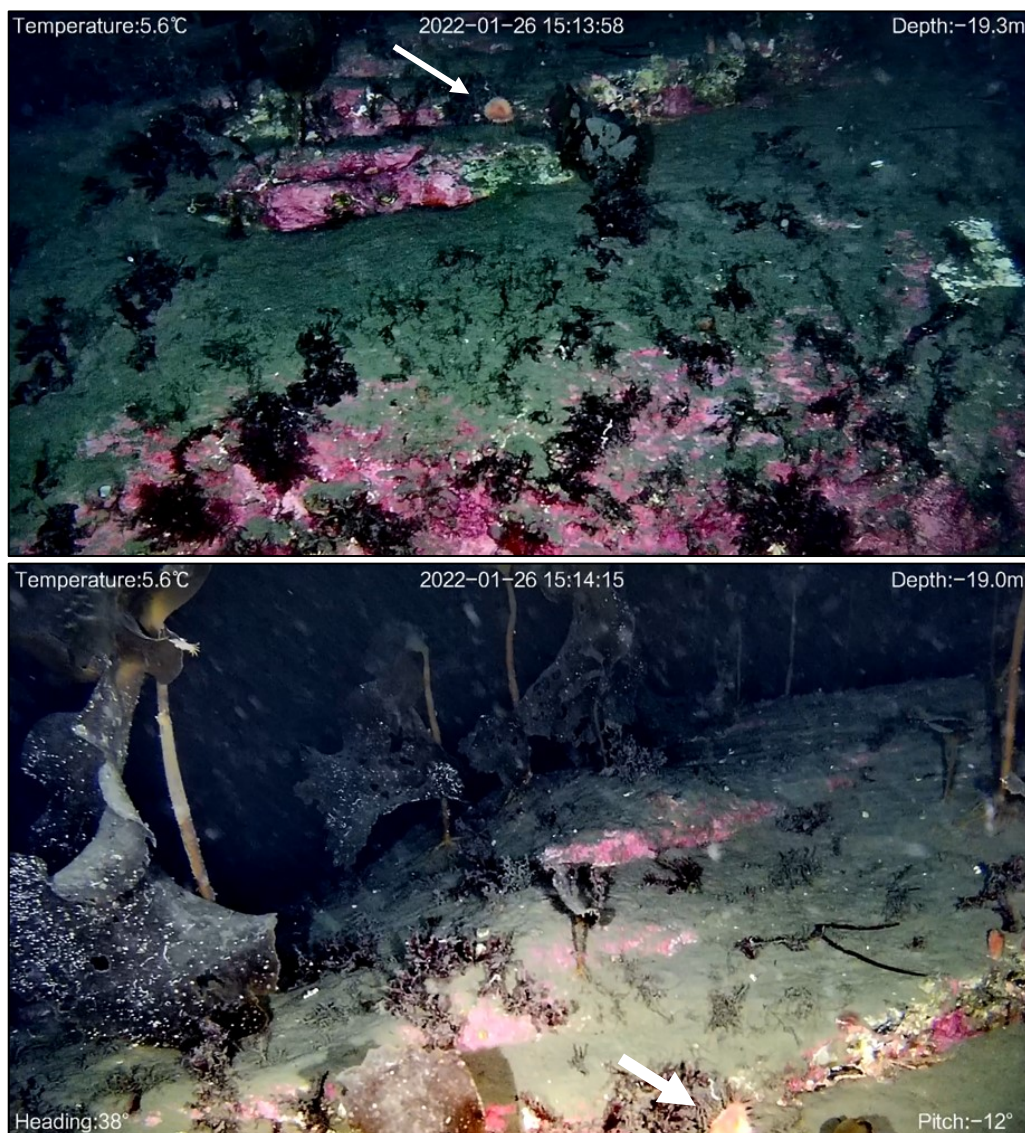
**Figur 4-6. Øverst: marin hardbunn dekket med sedimentert finstoff og begroing av kalkalger, sukkertare, rødalger og sjøanemone. Nederst: glissen og nedbeitet skog med sukkertare på toppen av hardbunnsområdet, samt sjøanemone (markør), uidentifiserte rødalger og drøbak-kråkeboller.**

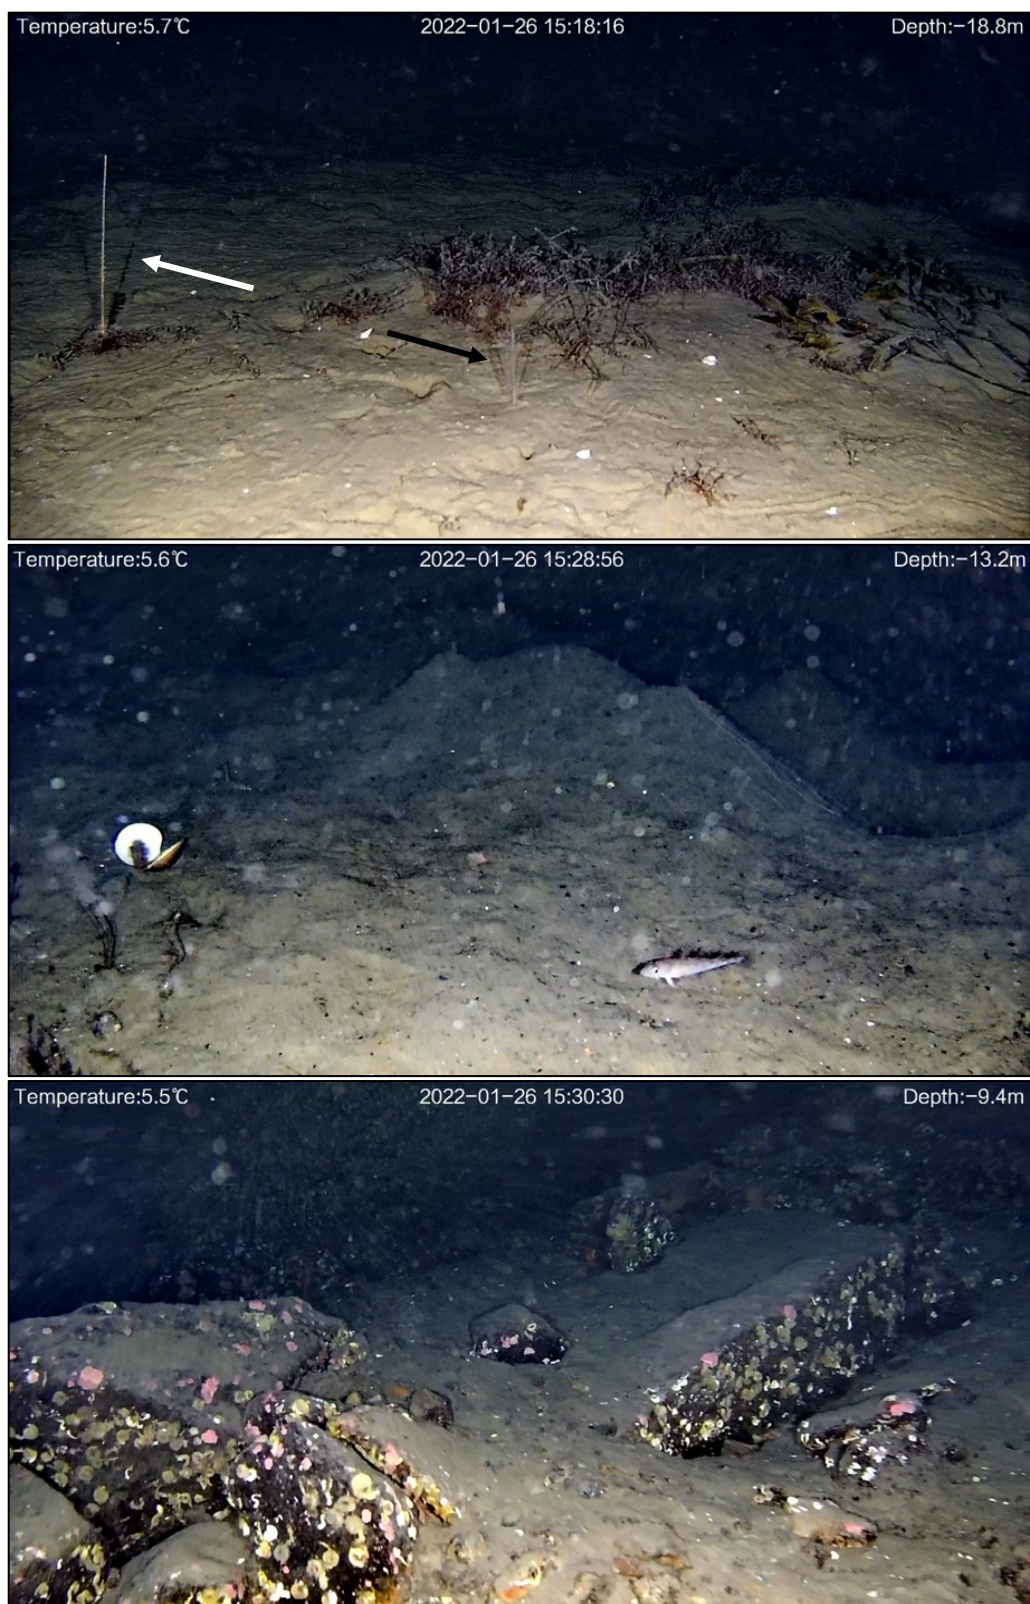
**Figur 4-7. Øverst: sandig muddersediment med sjøfjær (markører), rødalger, samt hull etter gravende organismer og spor etter dyr. Midten: mudderbunn med sandhauger etter flerbørstemark, hull etter gravende organismer, spor etter dyr, torskfisk og skjellrester. Nederst: steinfylling mot land, nedslammet av finstoff og begrodd av kalkrørsmark og kalkalger.**

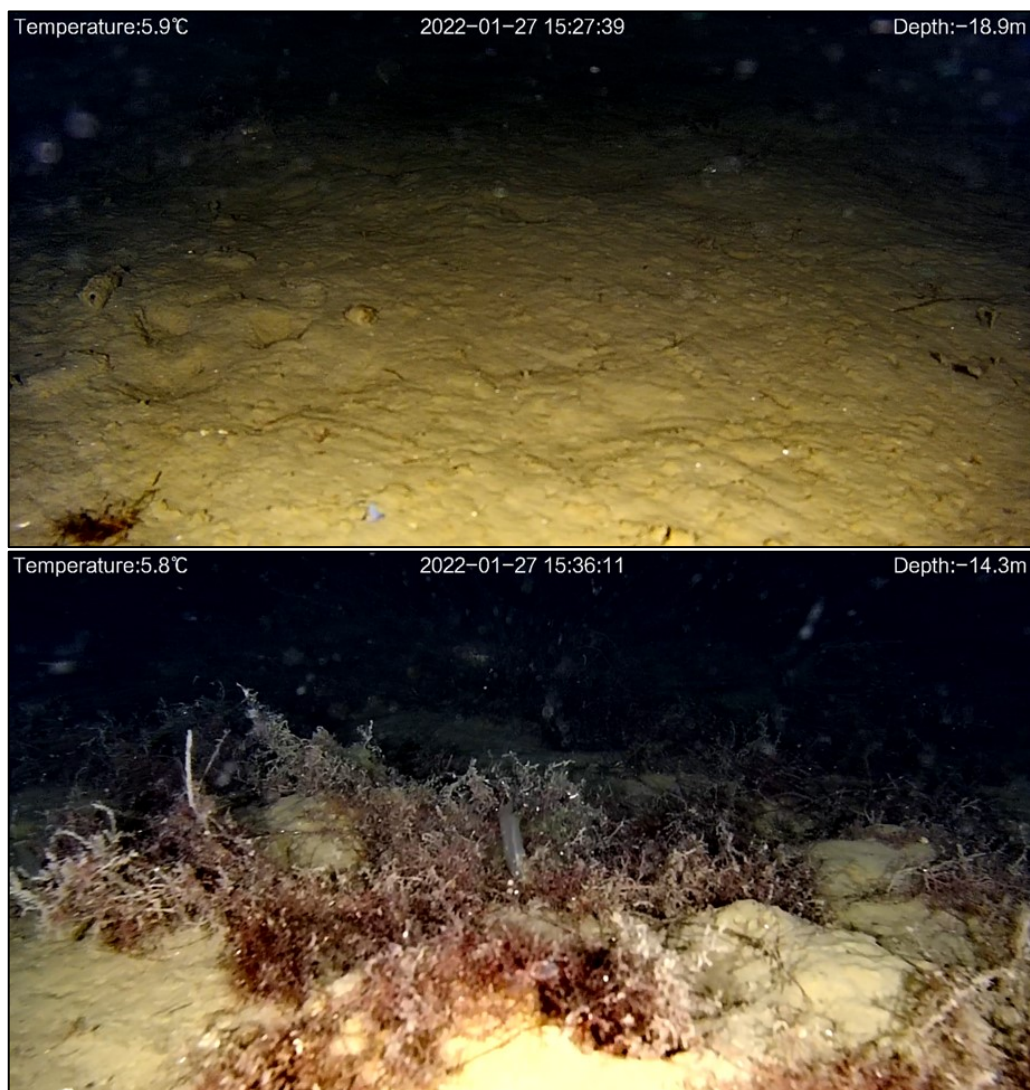
**Figur 4-8. Øverst: sedimentbunn med spor etter eremittkreps og sjøsnegler. Nederst: sediment av finstoff med store dekker av rødalger. Det er også observert sekkdyr, eremittkreps, sjøstjerner og små torsk mellom rødalgedekkene.**

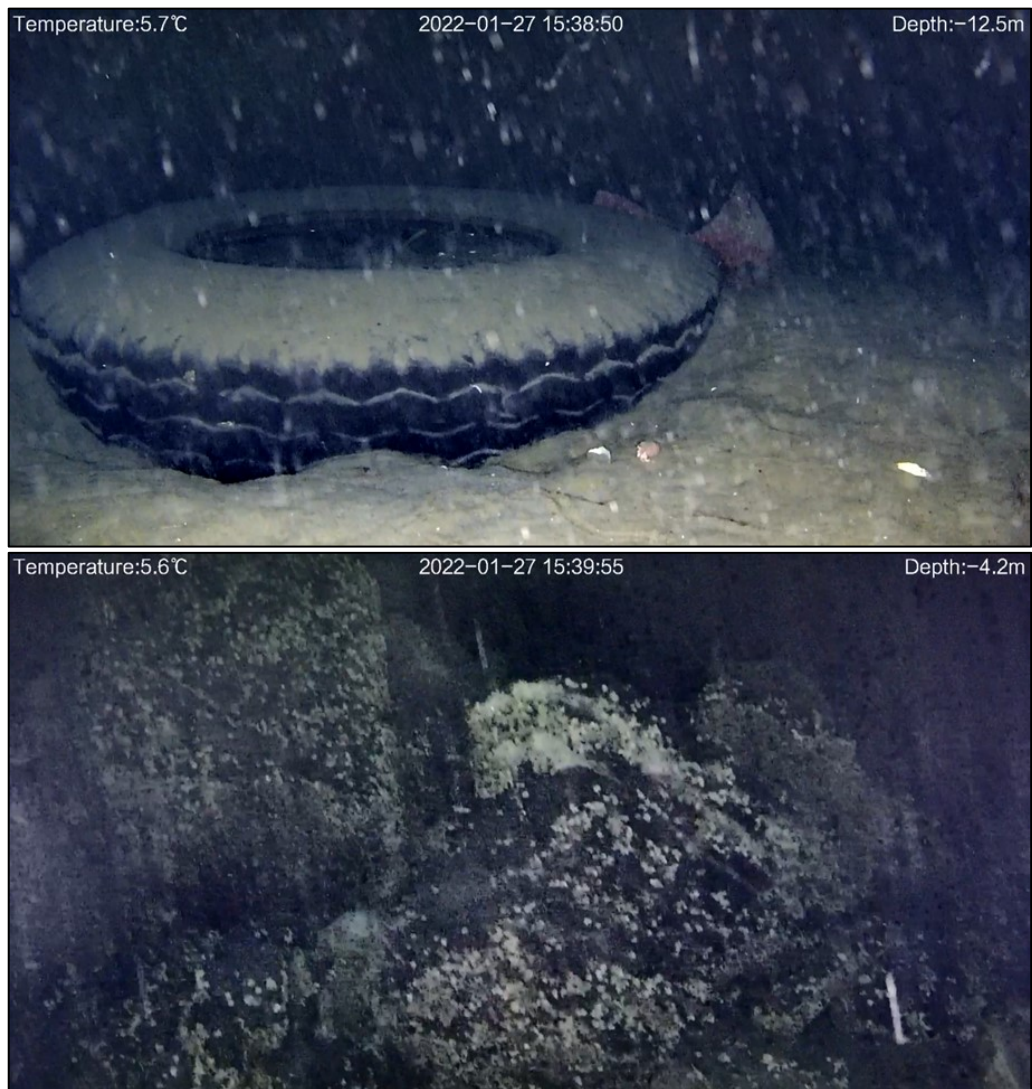
**Figur 4-9. Øverst: finkornede sedimenter med funn av avfall (dekk) dekket av finstoff, like ved fyllingsfot. Nederst: steinfylling ved kystlinjen, med påvekst av kalkrørsmark, kalkalger og kråkebolle.**

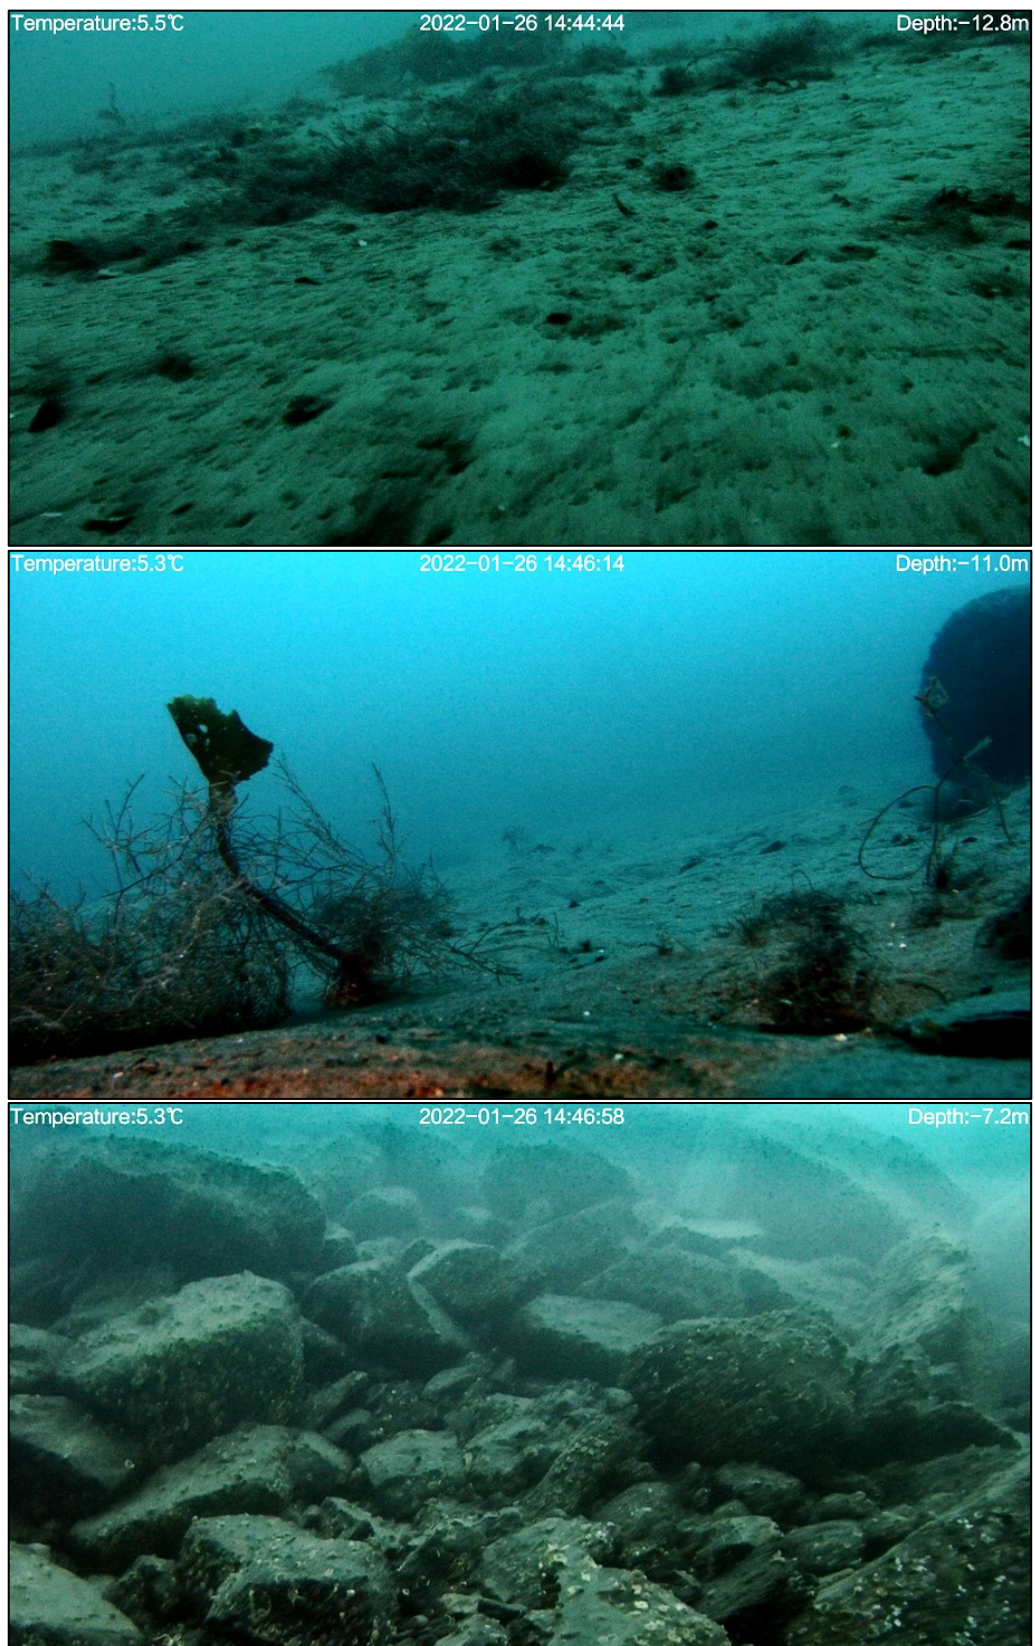
**Figur 4-10. Øverst: silt/mudder med rødalger og skjellrester. Midten: silt/mudder med deler av stilk og lamina av sukkertare. Nederst: Steinblokker med påvekst av kalkrørsmark og sedimentert finstoff.**

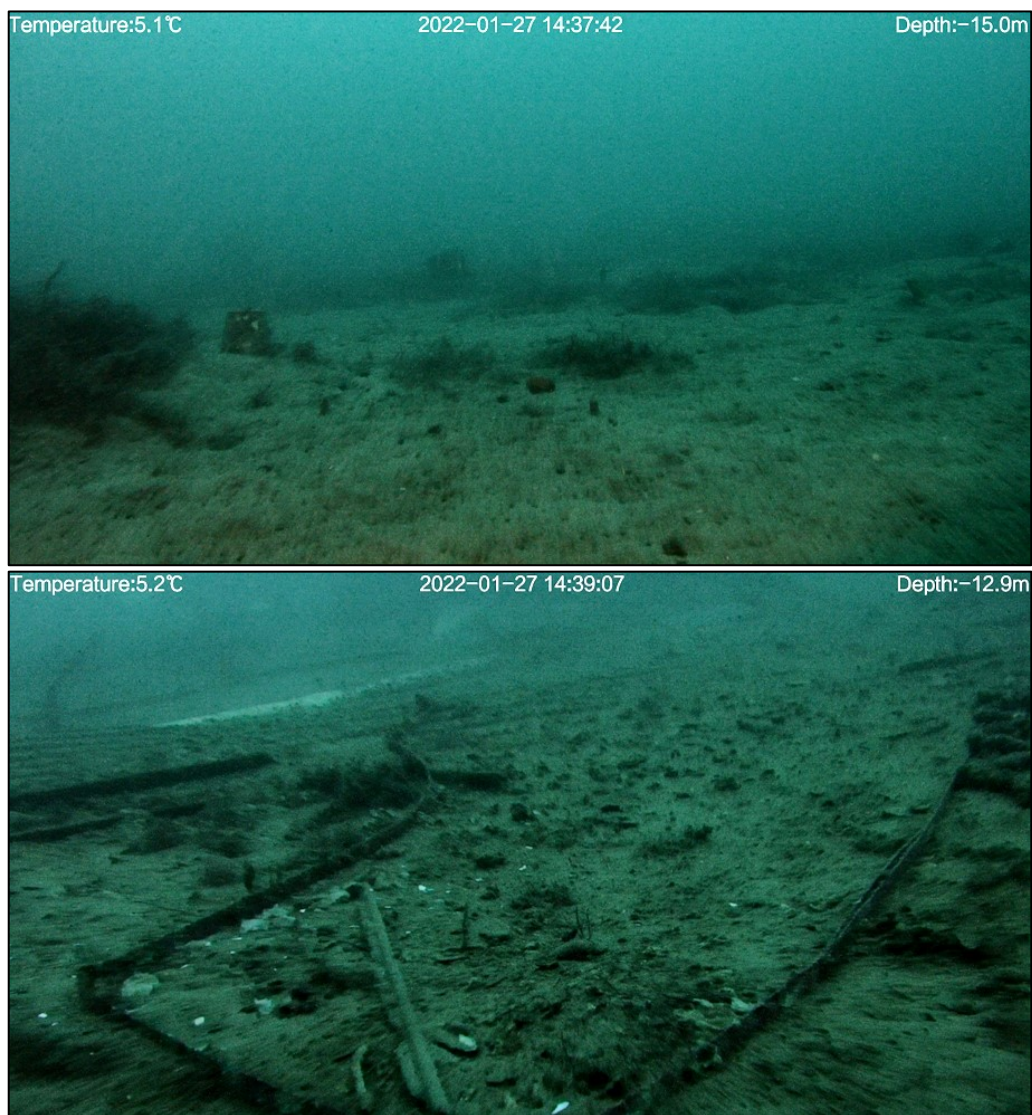
Figur 4-11. Øverst: silt- og mudderbunn med stykkevis forekomster av rødalger og avfall. Nederst: sediment med litt grovere tekstur enn ved 15 m dyp, og økende forekomst av avfall som pallestrips og metall.

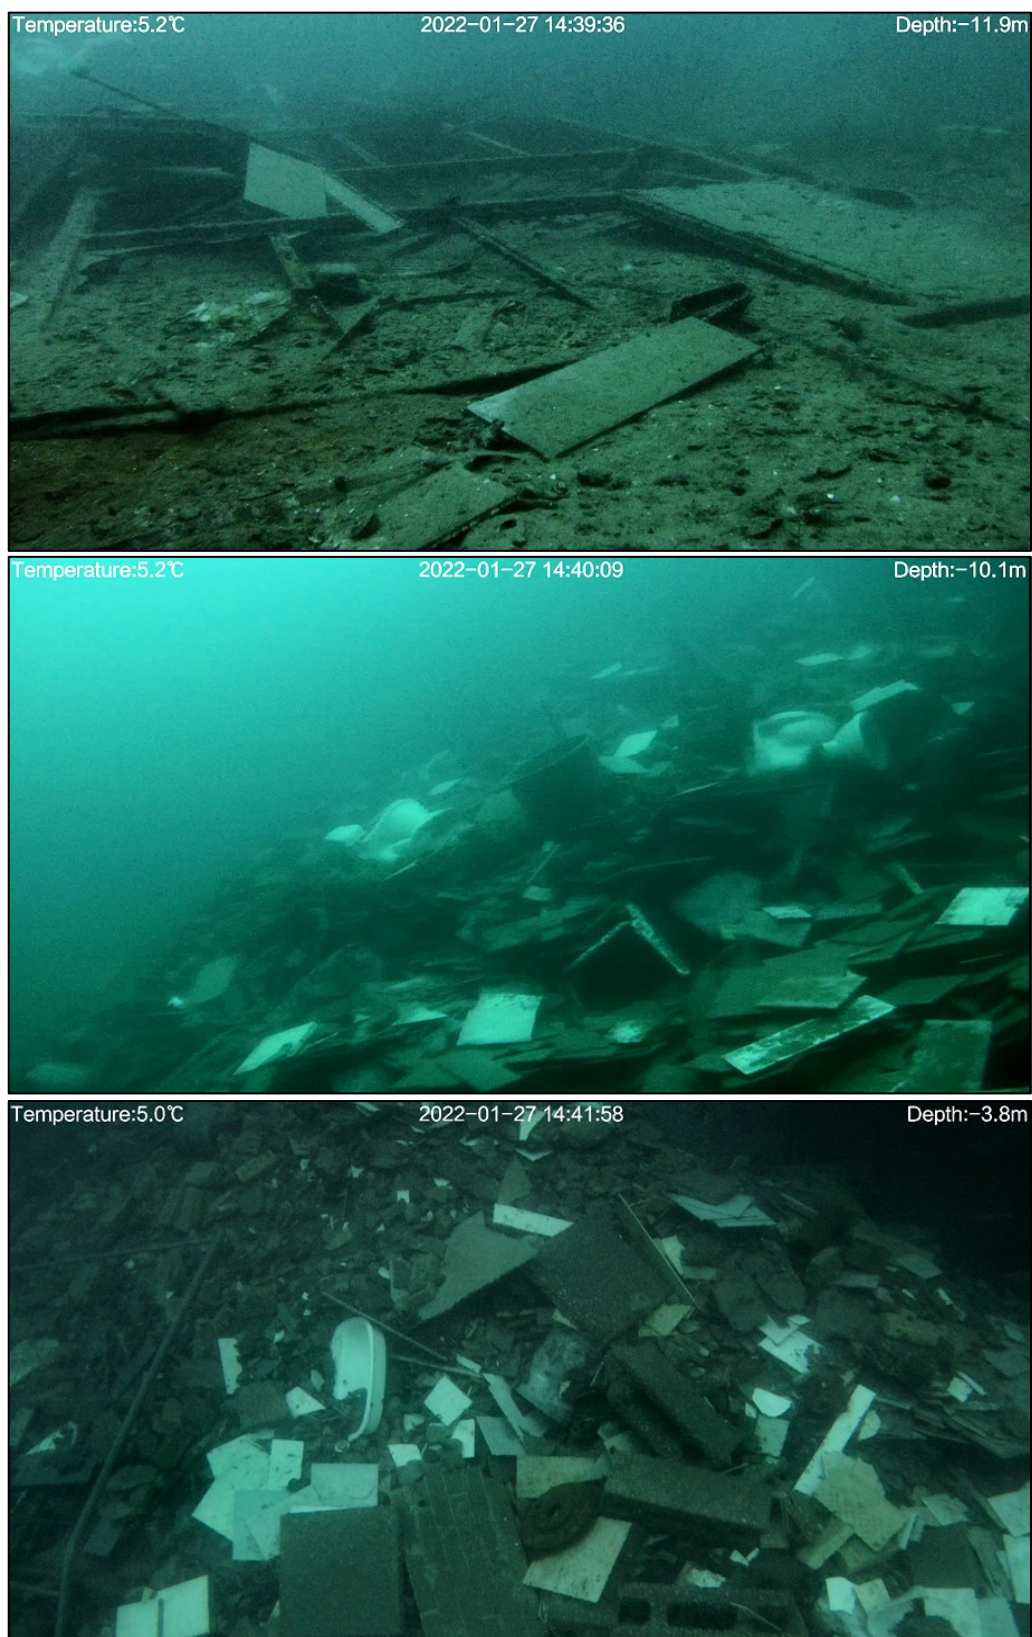
**Figur 4-12. Øverst: sediment dekket med avfall som metall og plater (ukjent materiale). Midten og nederst: sjøbunnen er ikke synlig gjennom et dekke av avfall, bestående av porselenstoaletter og -servanter, fliser, murstein, metall og annet uidentifisert materiale.**

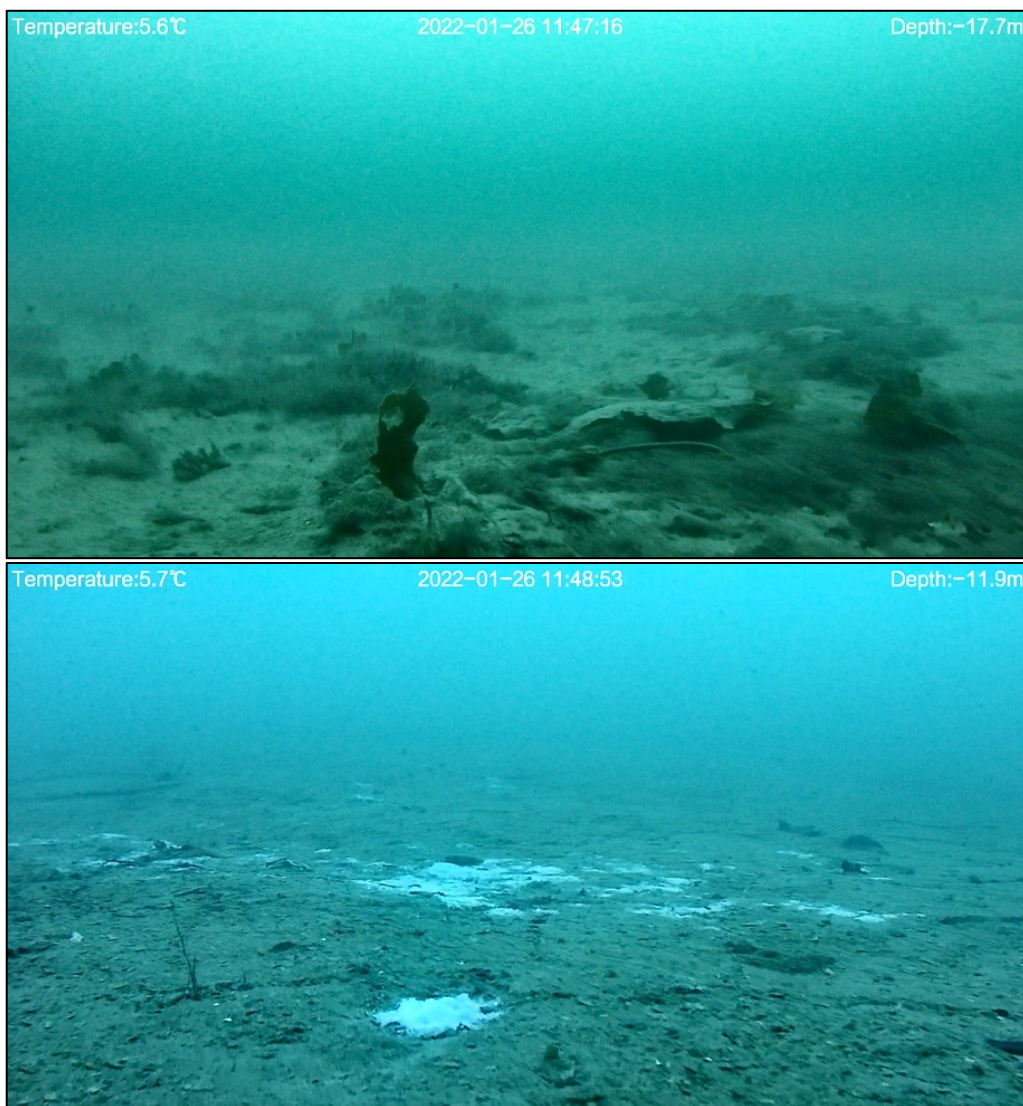
Figur 4-13. Øverst: siltig mudderbunn med spredte forekomster av delvis nedbrutt og sedimentert trelamina. Nederst: siltig mudderbunn med flekkvis forekomst av bakteriekolonier (trolig *Beggiatoa* sp.). Ingen synlige tegn til andre arter.

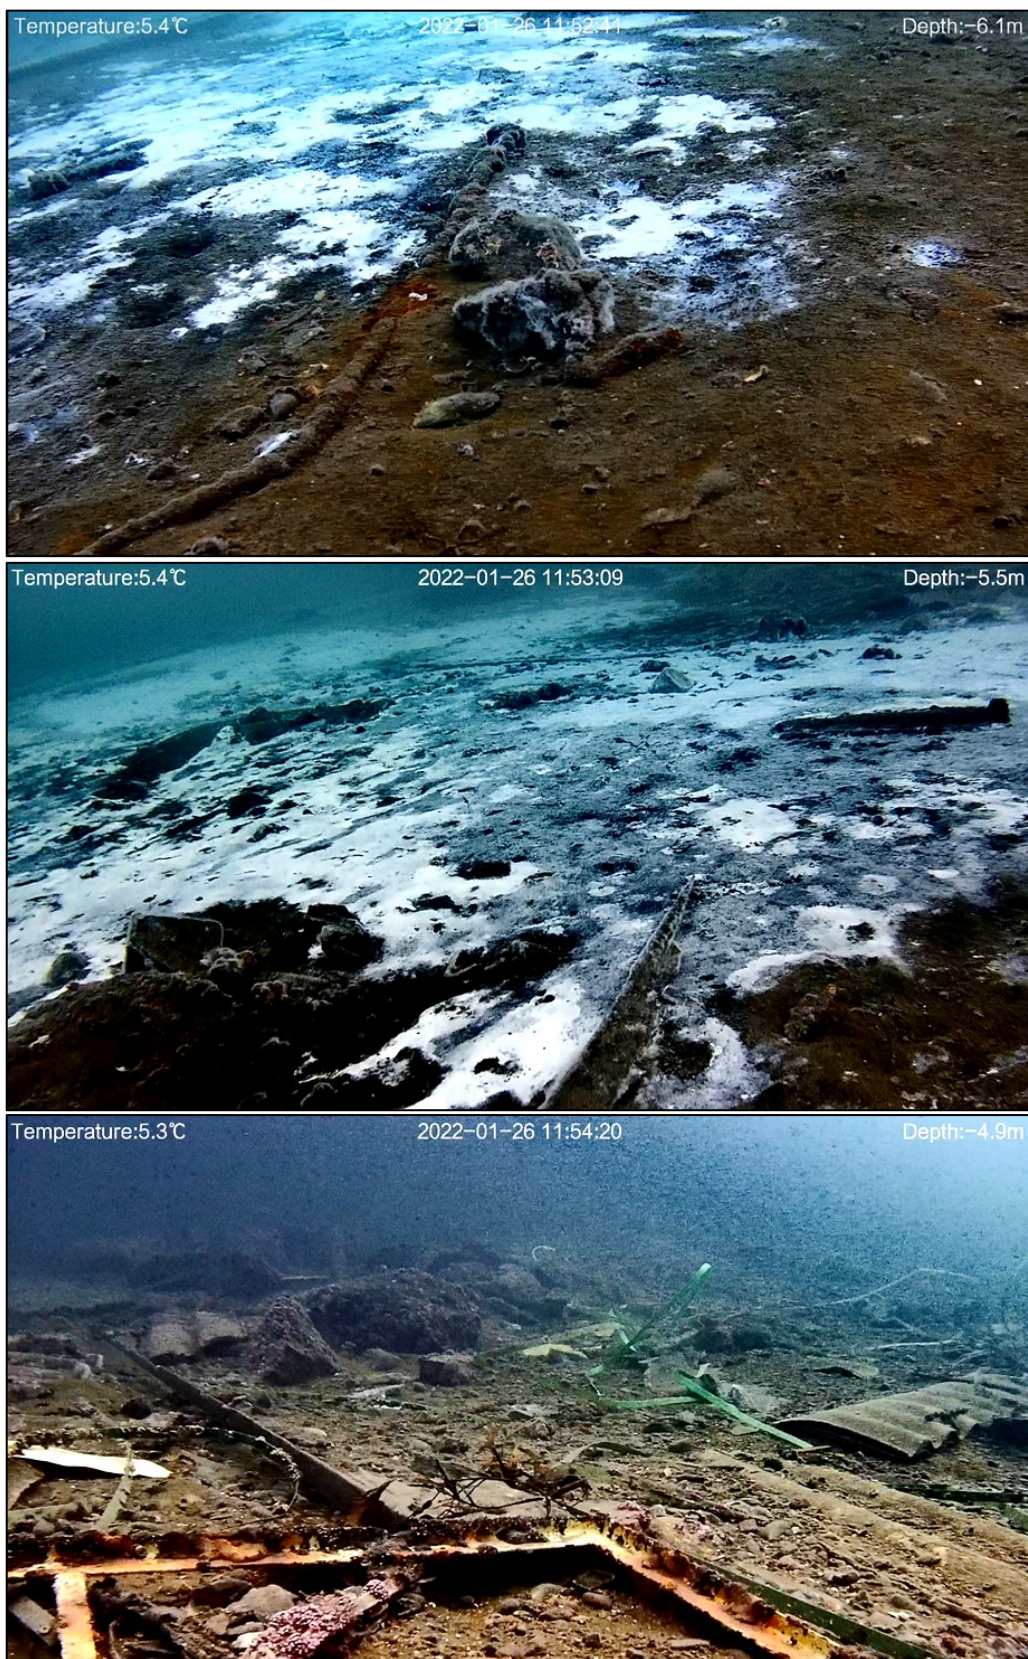
Figur 4-14. Øverst: rustrødt farget sediment med metallavfall og påvekst av bakteriekolonier (*Beggiatoa* sp.). Midten: sediment med store sammenhengende matter av *Beggiatoa* sp.. Nederst: metallavfall, plater, plaststrips o.l. i den grunneste delen av transektet.

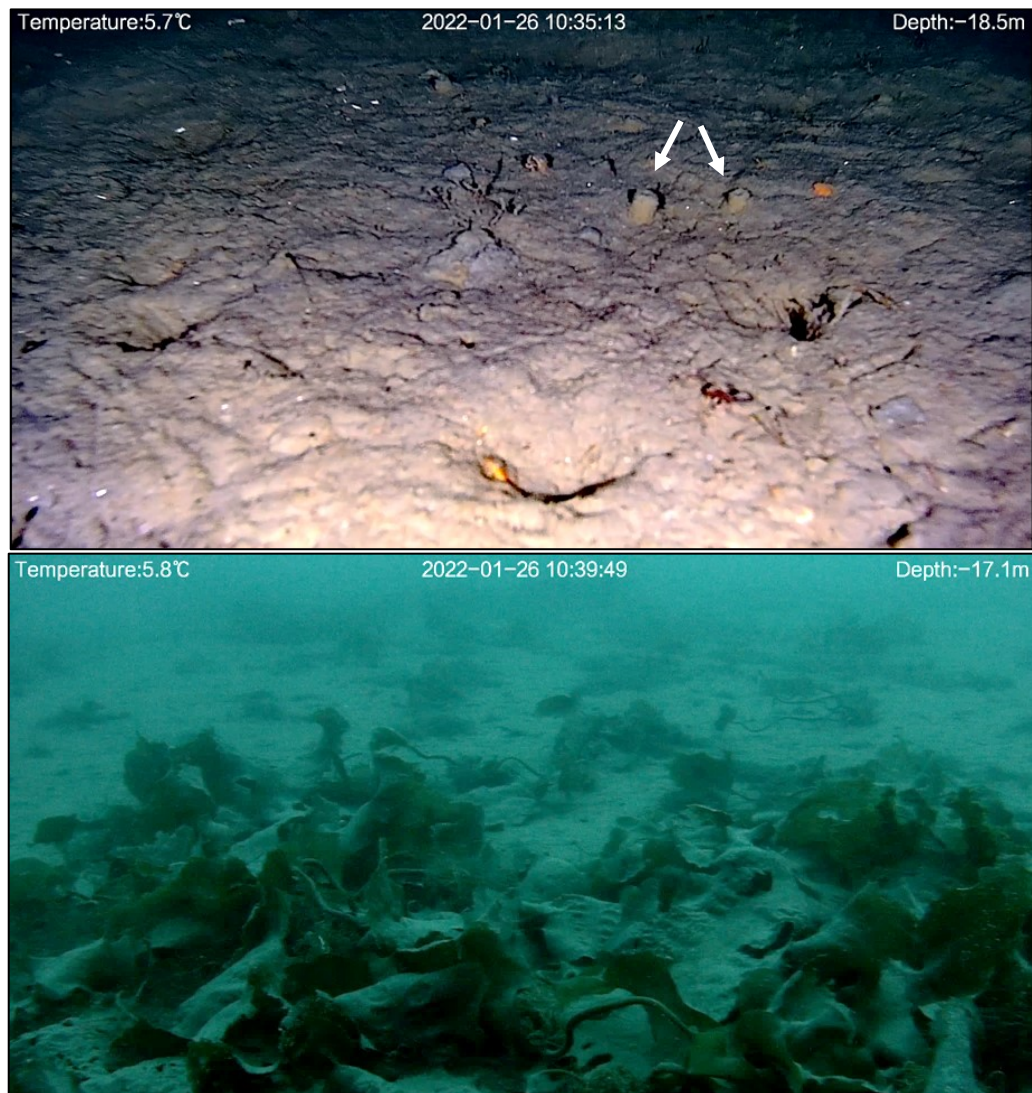
**Figur 4-15. Øverst: siltig muddersediment, med flere forekomster av sifoner tilhørende sandskjell (*Mya* sp.), samt hull etter gravende organismer og spor etter dyr. Nederst: sandig mudder med forekomster av nedslammet sukkertare.**

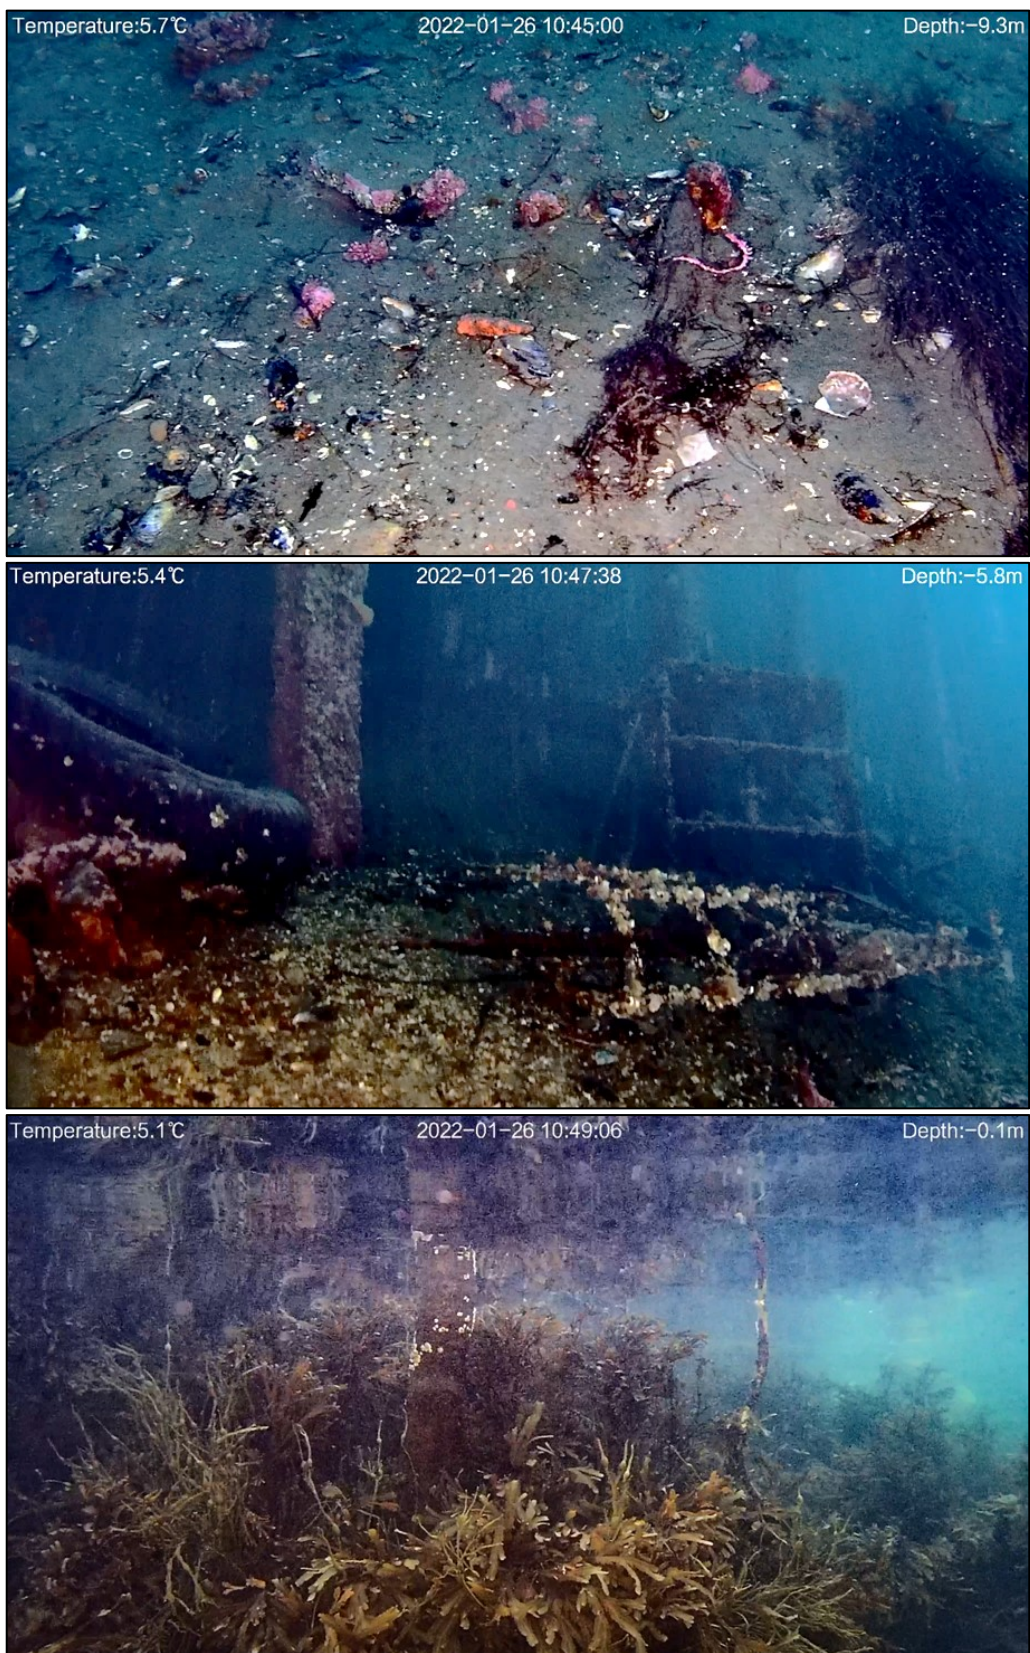
Figur 4-16. Øverst: Sandig mudderbunn med skjellrester, brunalger og spredte kolonier av løstliggende kalkalger. Midten: sediment dekket med skjellrester, samt kaipillarer og avfall med begroing av kalkalger, kalkrørmark og muslinger. Nederst: steinfylling med påvekst av vanlige tangarter i fjæresonen (grisetang, sagtang m.m.).
