# **NARVIKTERMINALEN OMRÅDEREGULERING NATURKARTLEGGING I SJØ**

Oppdragsnavn **Narvikterminalen områderegulering - kartlegging av naturmangfold i sjø**  
Prosjekt nr. **1350046864**  
Mottaker **Narvik Havn KF**  
Dokument type **Rapport**  
Versjon **01**  
Dato **25.03.2022**  
Utført av **Dina Tevik Rogstad**  
Kontrollert av **Martin Liungman**  
Godkjent av **Erik Ditlefsen**  
Beskrivelse **Kartlegging av marint naturmangfold og forhold på sjøbunn i Narvikbukta sørøst.**

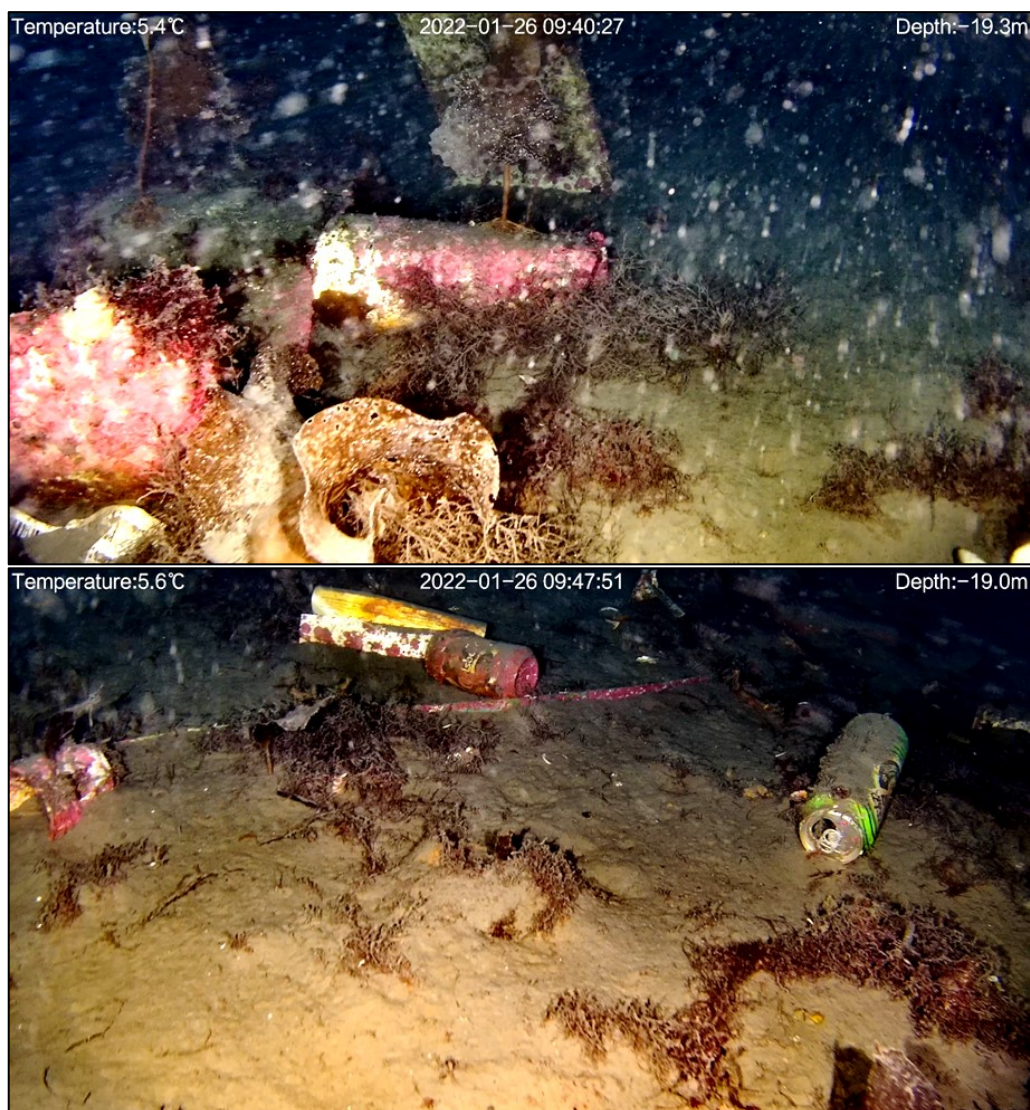
Figur 4-17. Øverst: mudderbunn sukkertare, busklignende brun- eller rødalge og gammelt avfall med påvekst av kalkalger. Nederst: mudderbunn med rødalger, plaststrips og tomme metallbokser med påvekst av kalkalger.

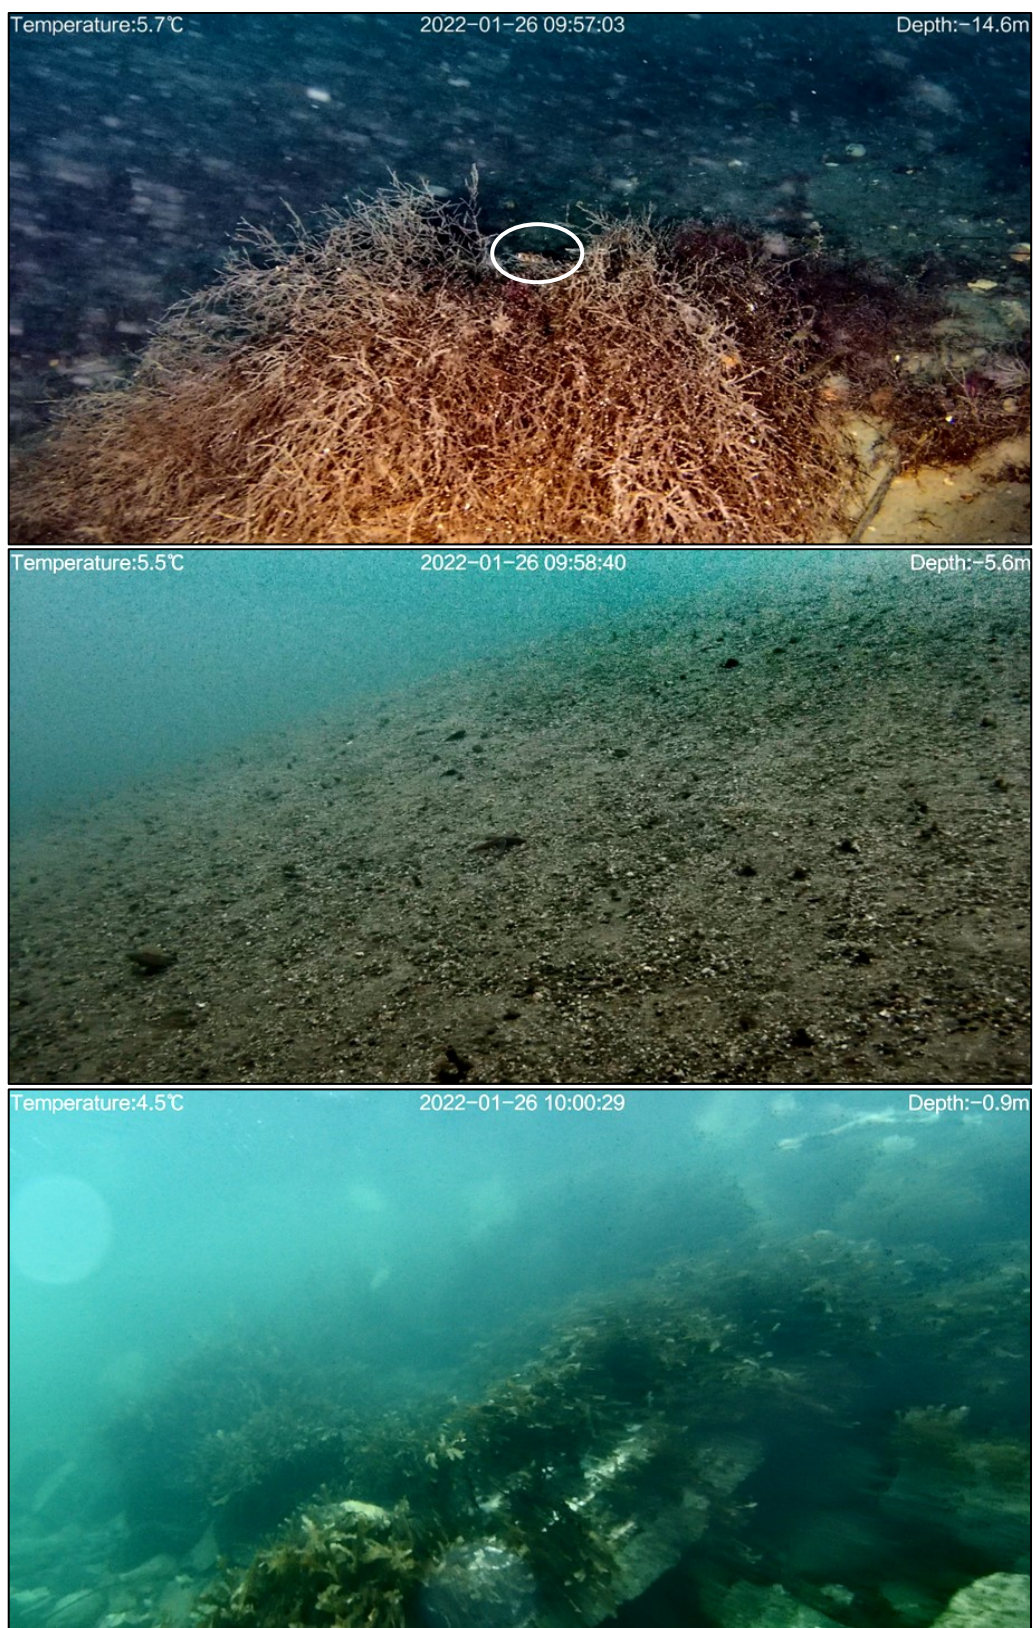
Figur 4-18. Øverst: sandig mudderbunn med store busker av brunalgen vanlig kjerringhår (*Desmarestia aculeata*) og fisk (sirkel). Midten: sandig sediment med sjøstjerner og spor etter børstemark. Nederst: steinfylling i fjæresonen med påvekst av ulike arter tang.
