E6 Ranheim – Værnes

**Søknad om tillatelse til
etablering av deponi – M3
Trondheim**

Tiltaksplan forurenset grunn, fremmedarter og syredannende bergarter – Trondheim og Malvik

E6RV-DJV-EV-RPT-ALZN-0001

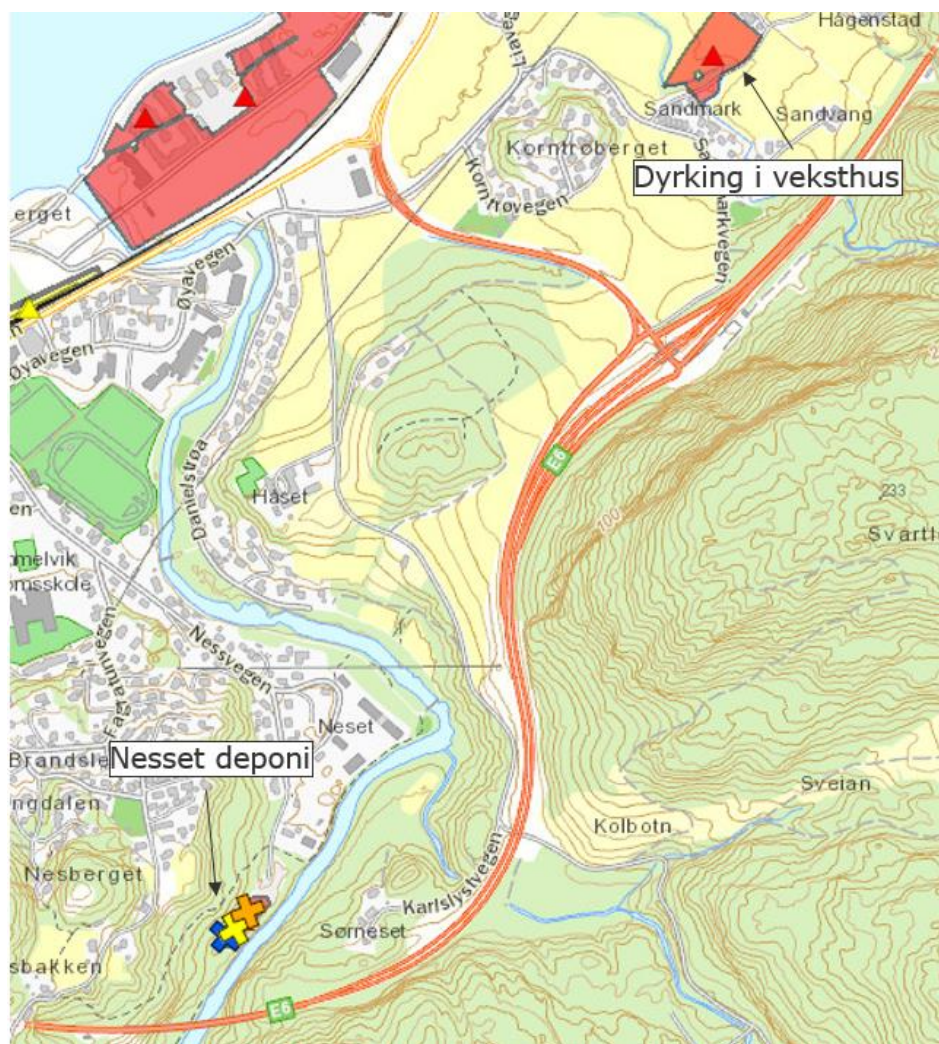
På nordsiden av E6 mot påhugget til Helltunnelen har det tidligere vært dyrking i veksthus. Det er påvist benzen på eiendommen og det er mistanke om klororganiske forbindelser [4].

Figur 16: Utsnitt fra Miljødirektoratets grunnforurensningsdatabase [4]. Rødfargen indikerer at forurensningen er over akseptkriteriet for eiendommen.

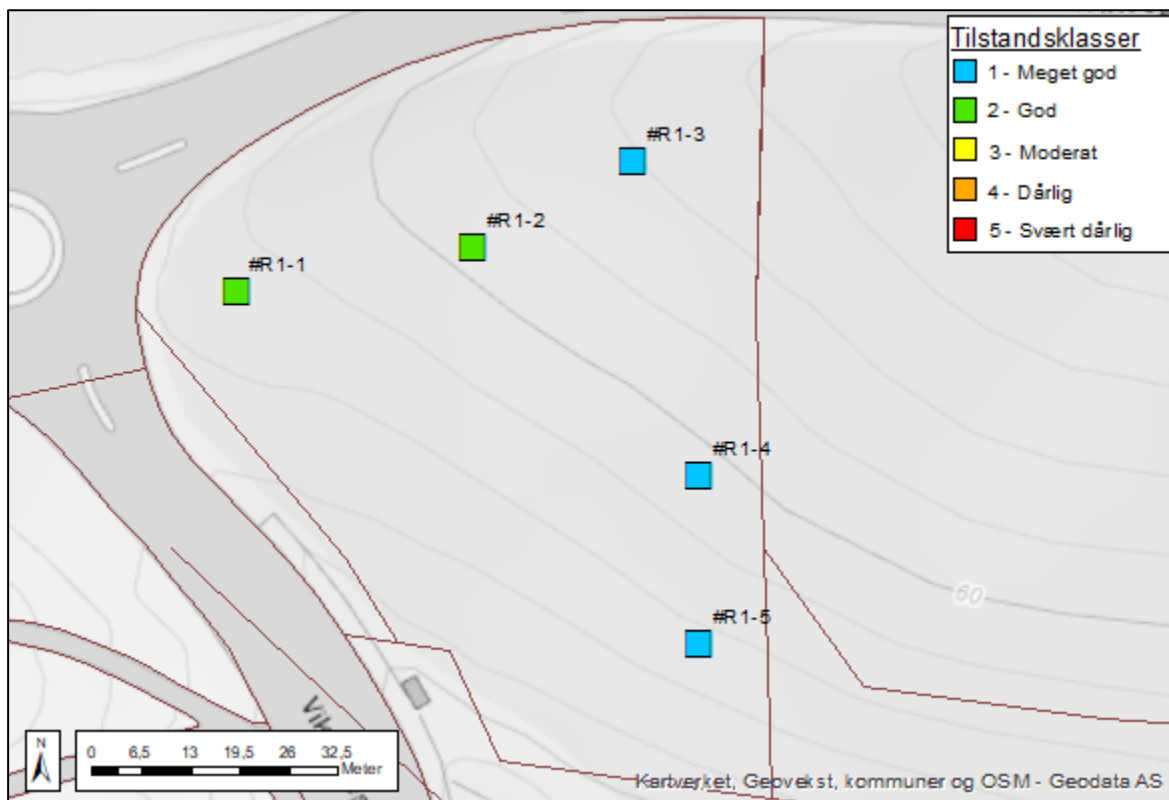
Parameter	Enhet	#R1-1	#R1-2	#R1-3	#R1-4	#R1-5
Dybde	m	0-1	0-1	0-1	0-1	0-1
Benzo[a]pyren	mg/kg	0,21	0,11	<0,030	<0,030	<0,030
Sum 16 PAH	mg/kg	3,2	ip	ip	ip	ip

Figur 26: Plassering av punktene på riggområde #R1. Kartet viser høyeste påviste tilstandsklasse i hvert punkt. Utsnitt fra tegning M102-1. Firkanter=sjakter.

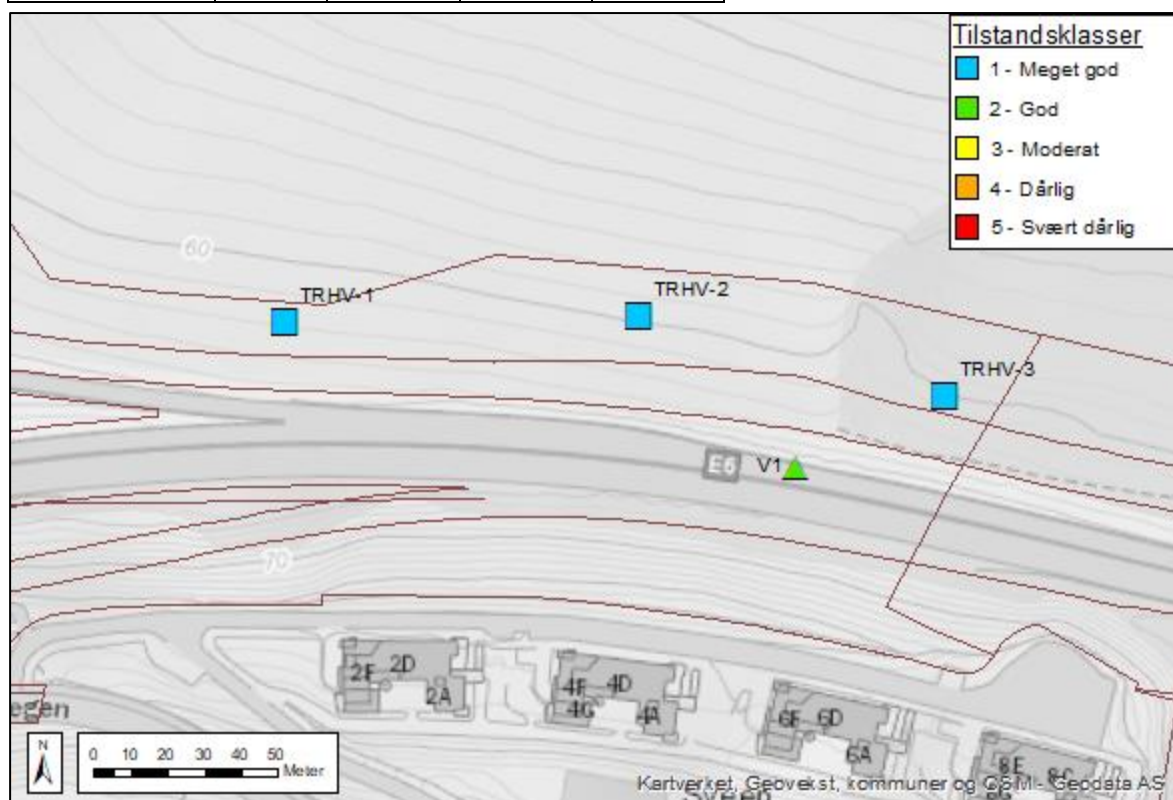
Figur 27: Plassering av TRHV1 – 3 og veipunkt V1. Kartet viser høyeste påviste tilstandsklasse i hvert punkt. Utsnitt fra tegning M102-1. Firkanter = sjakter, trekkanter = veipunkt.

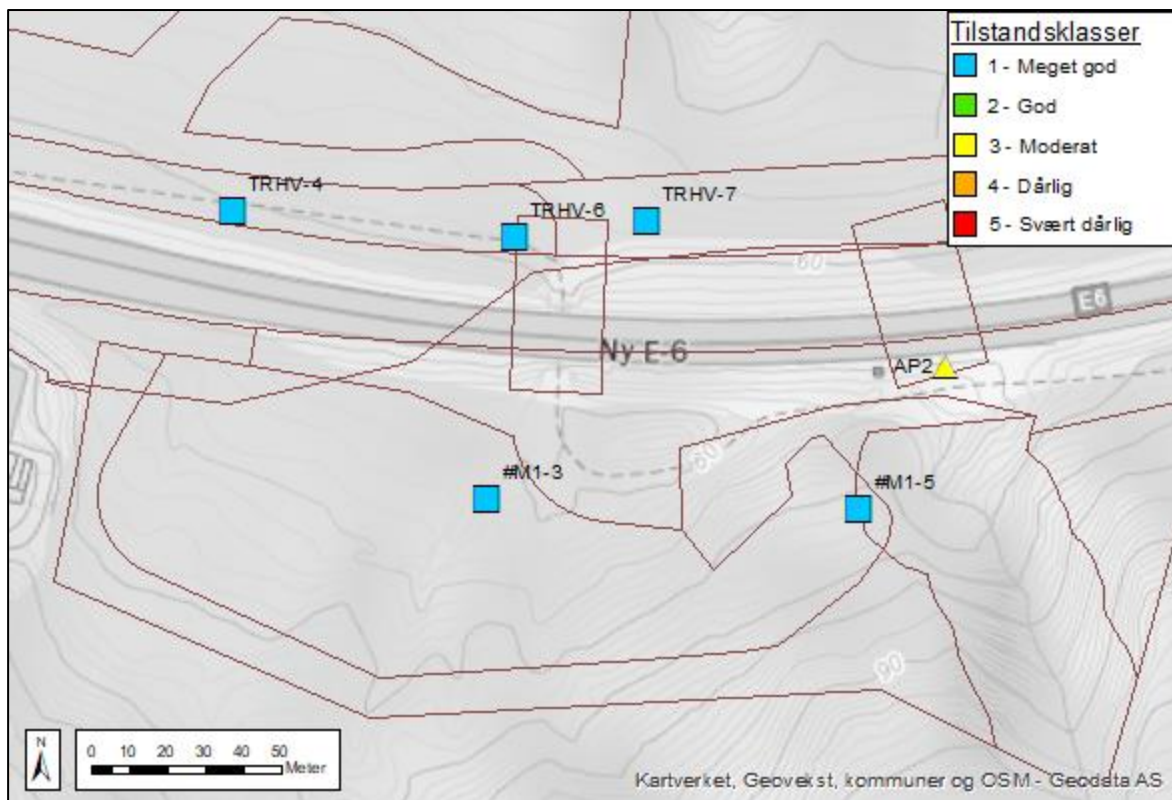
Figur 28: Plassering av TRHV4 – 7, #M1 og veipunkt AP2. Kartet viser høyeste påviste tilstandsklasse i hvert punkt. Utsnitt fra tegning M102-1. Firkanter = sjakter, trekkanter = veipunkt.

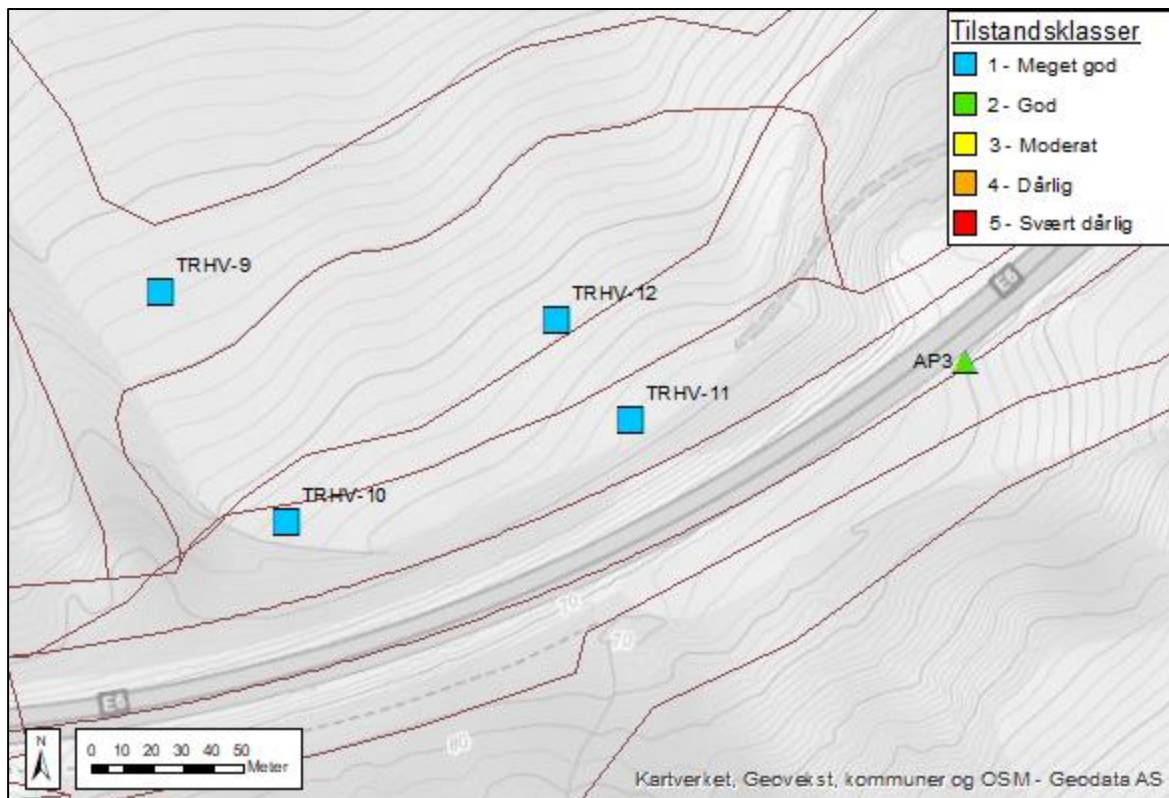
Figur 29: Plassering av punkt TRHV9 – 12 og veipunkt AP3. Kartet viser høyeste påviste tilstandsklasse i hvert punkt. Utsnitt fra M102-1. Firkanter = sjakter, trekkanter = veipunkt.

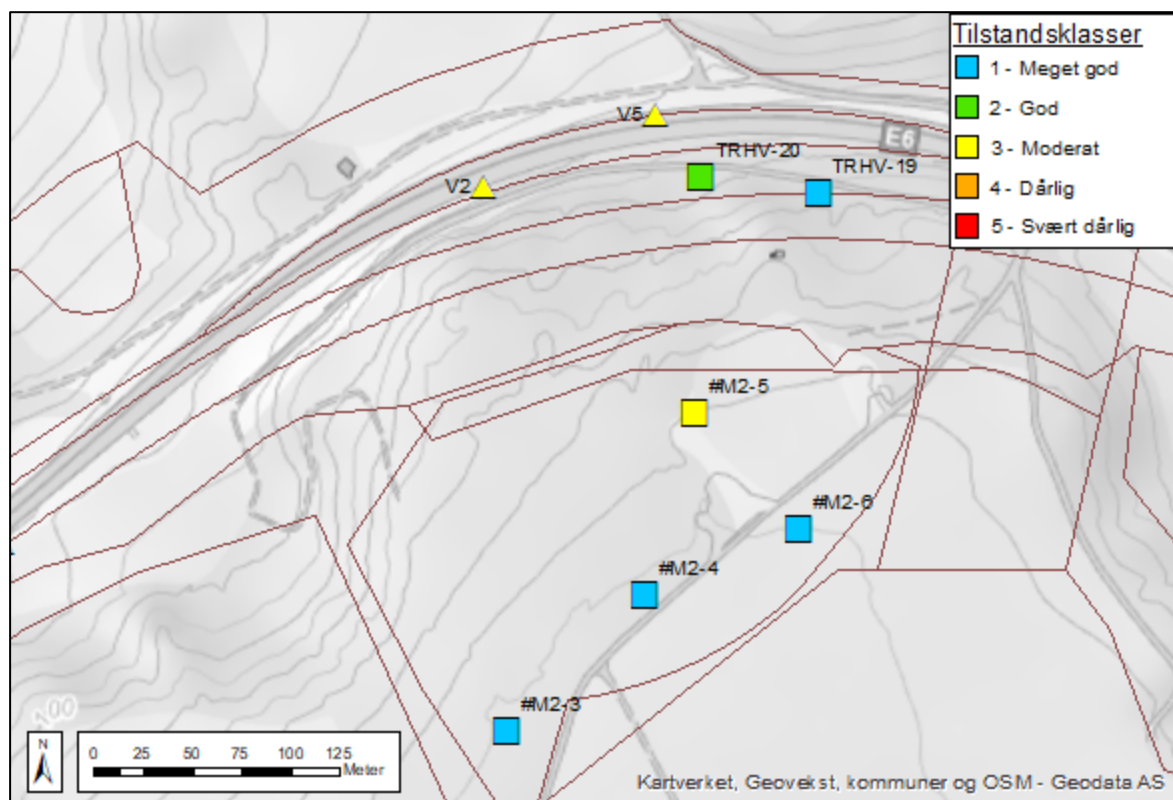
Figur 30: Plassering av punkter på område #M2 og langs vei. Kartet viser høyeste påviste tilstandsklasse i hvert punkt. Utsnitt fra tegning M102-2. Firkanter = sjakter, trekkanter = veipunkt.

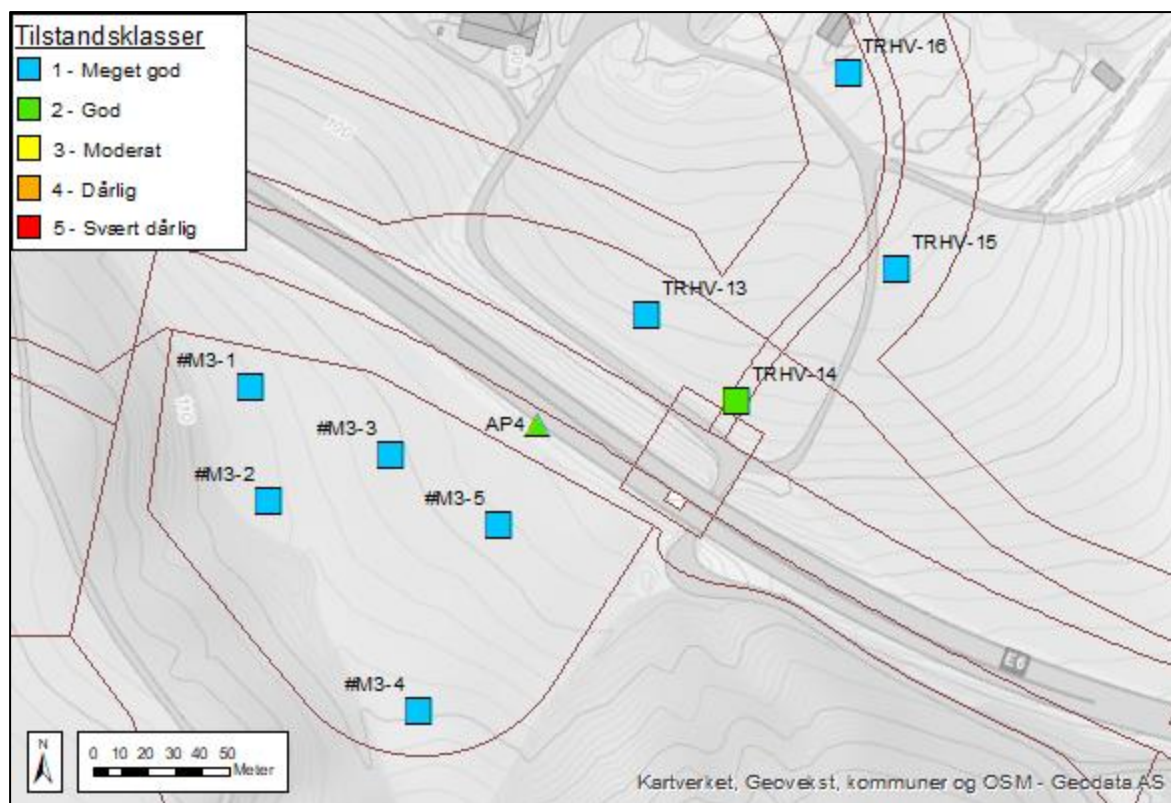
Figur 31: Plassering av punkt på #M3, TRHV13 – 16 og veipunkt AP4. Kartet viser høyeste påviste tilstandsklasse i hvert punkt. Utsnitt fra tegning M102-2. Firkanter = sjakter, trekkanter = veipunkt.

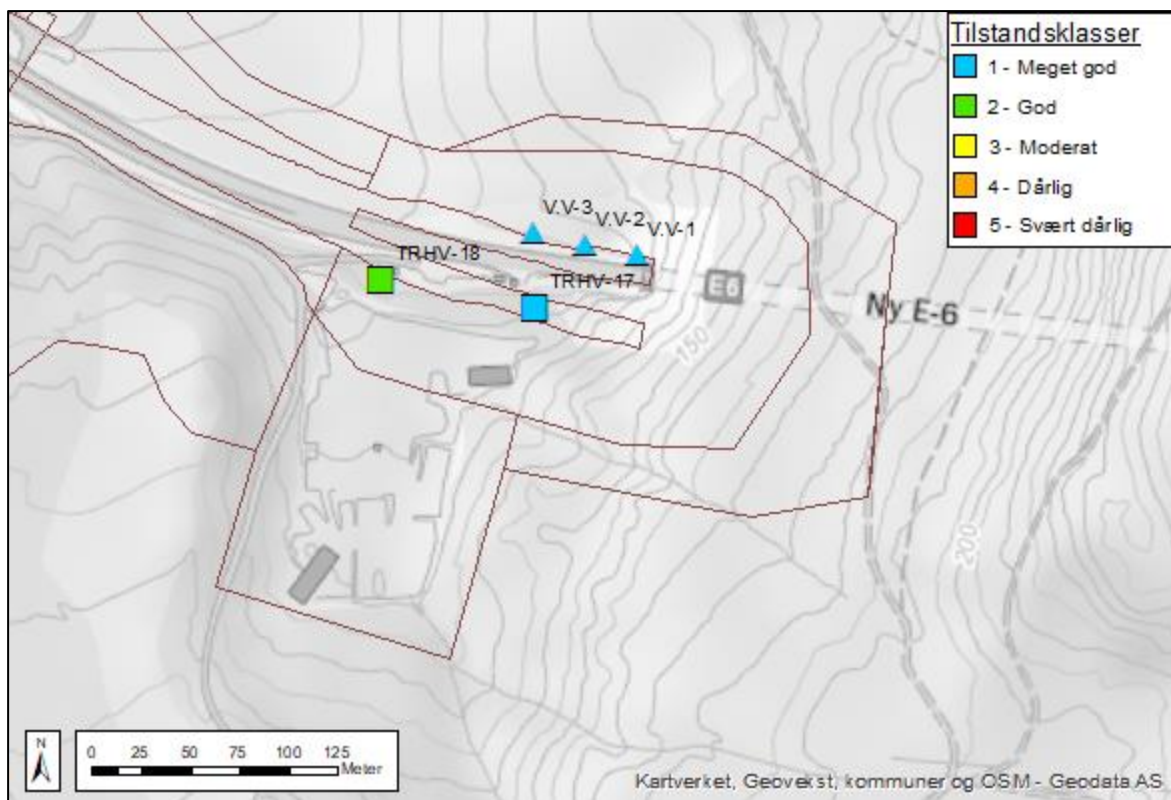
Figur 32: Plassering av TRHV17 -18 og Asplan Viak sine prøver V.V-1 til 3. Kartet viser høyeste påviste tilstandsklasse i hvert punkt. Utsnitt fra tegning M102-2. Firkanter = sjakter, trekkanter = veipunkt.

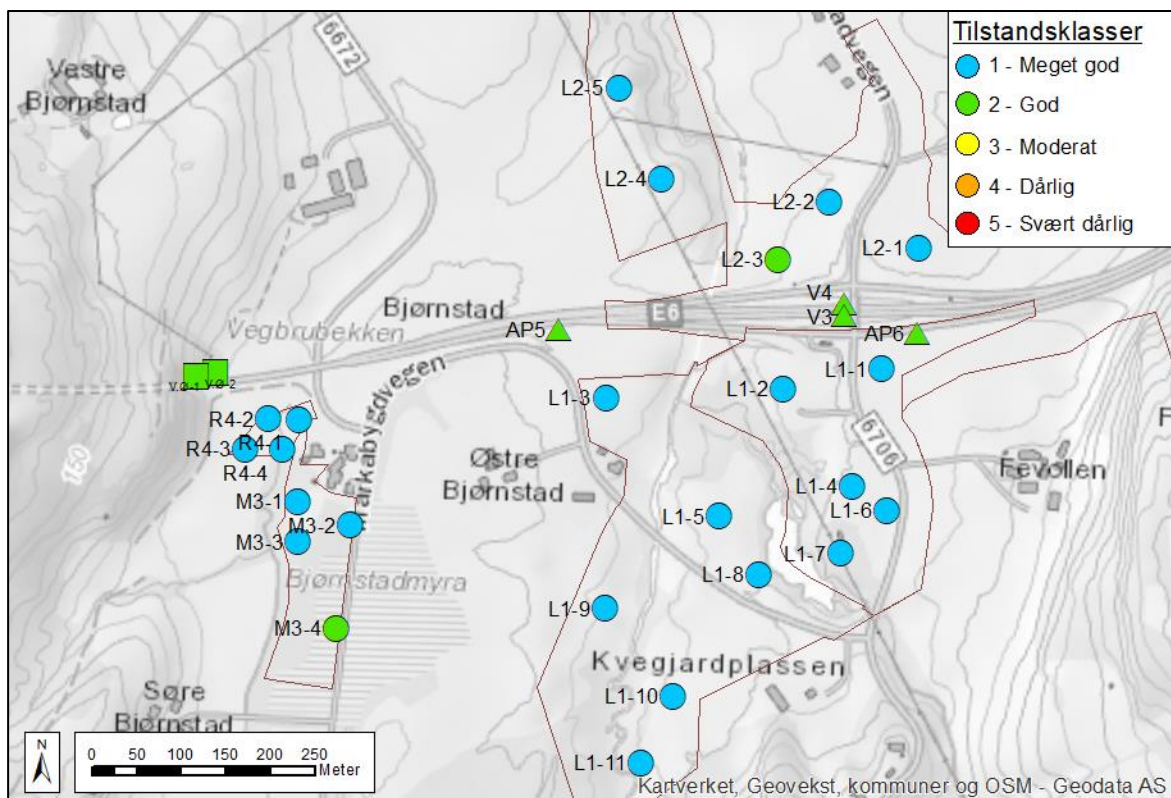
Figur 43: Plassering av prøvepunkt rundt Leistadkrysset. Kartet viser høyeste påviste tilstandsklasse i hvert punkt. Utsnitt fra tegning M102-3. Firkanter=overflateprøver, trekkanter=veipunkt, sirkler=borpunkt.

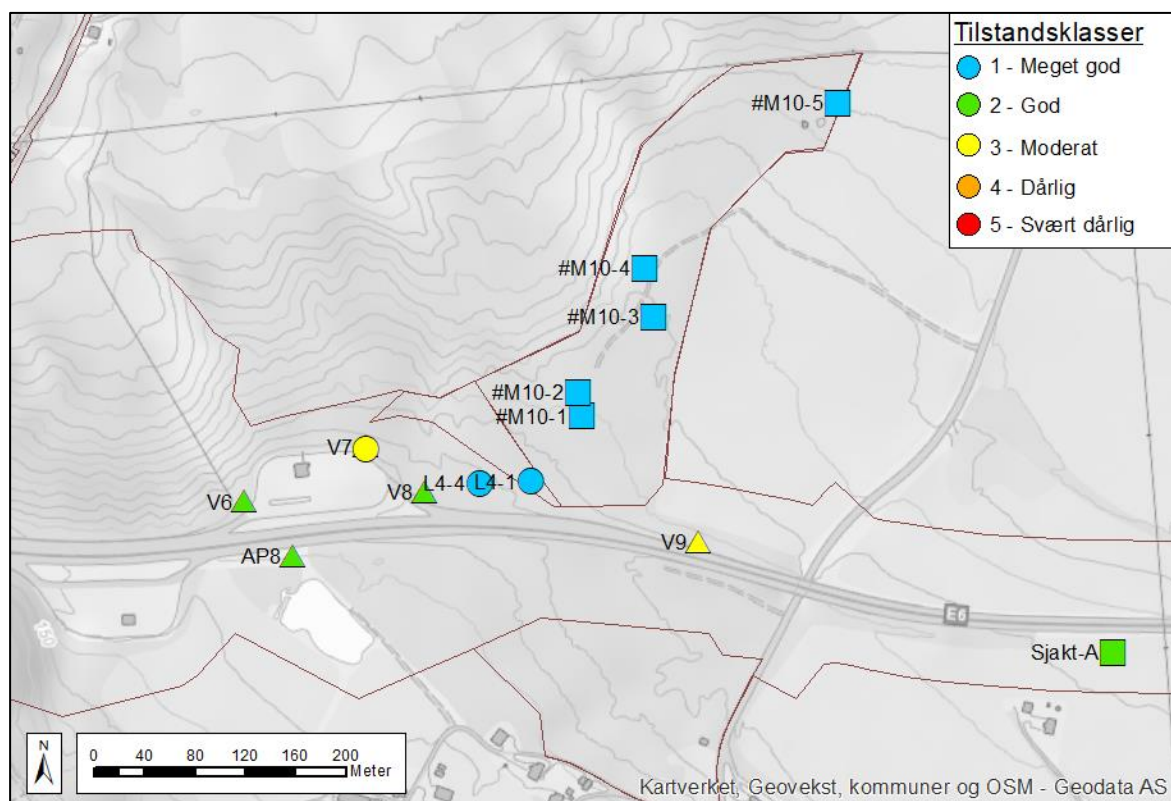
Figur 44: Prøver tatt ut ved vektstasjonen på Leistad og planlagt massedeponi #M10. Sjakt-A er prøvetatt av Asplan Viak. Kartet viser høyeste påviste tilstandsklasse. Utsnitt fra tegning M102-4. Firkanter=sjakter, sirkler=borpunkt/overflateprøver, trekkanter=veipunkt.

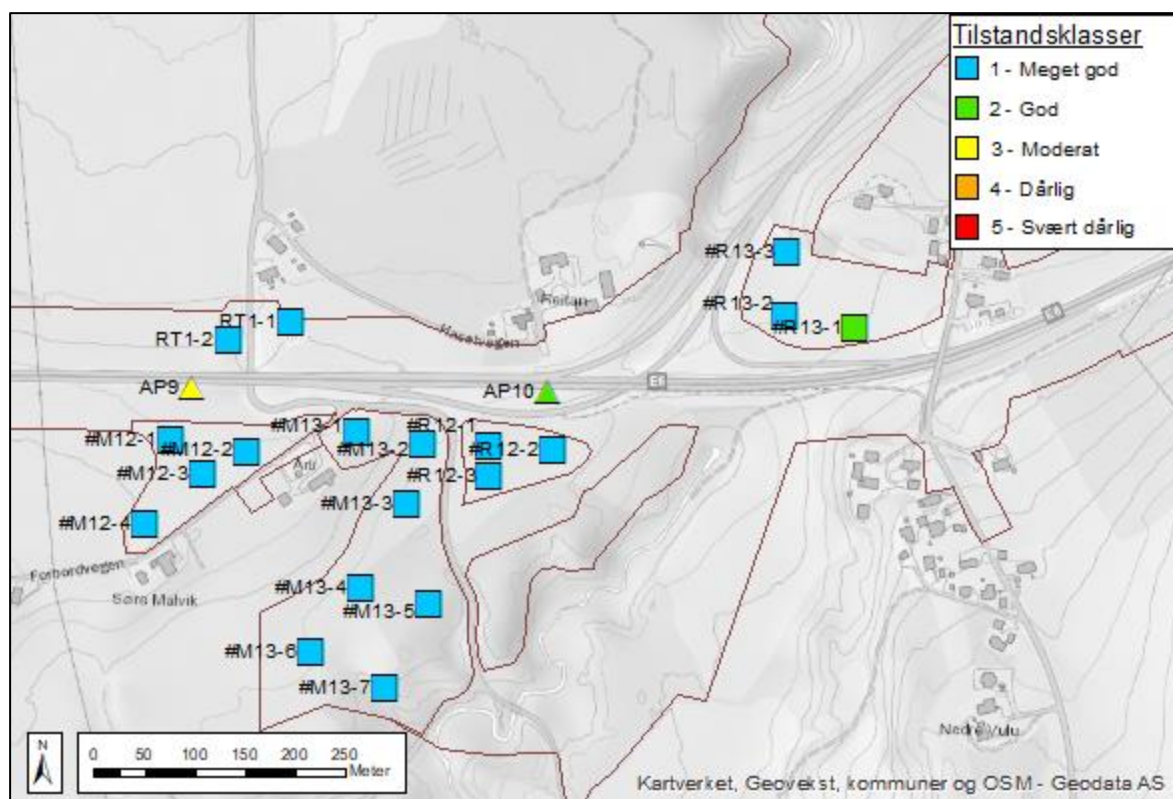
Figur 45: Utført prøvetaking på Reitan med høyeste påviste tilstandsklasse i hvert punkt. Utsnitt fra tegning M102-5. Firkanter=sjakter, trekkanter=veipunkt.

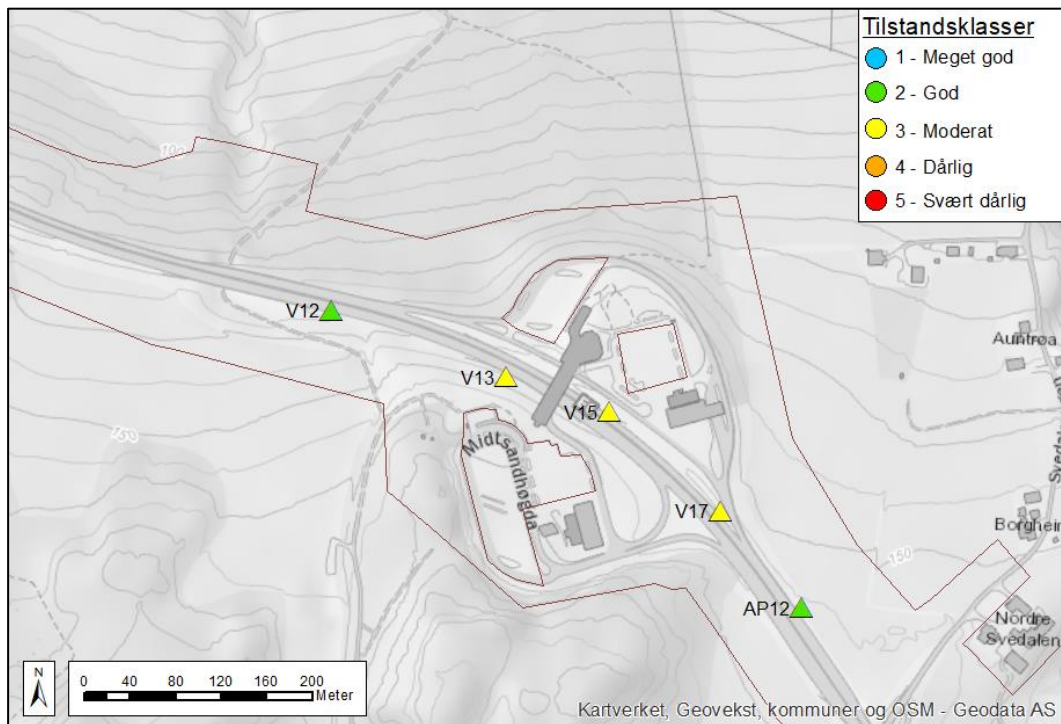
Figur 54: Veipunkt langs eksisterende E6 ved Stav Hotell. Kartet viser høyeste påviste forureningsgrad i hvert punkt. Utsnitt fra tegning M102-6. Trekkanter=veipunkt.

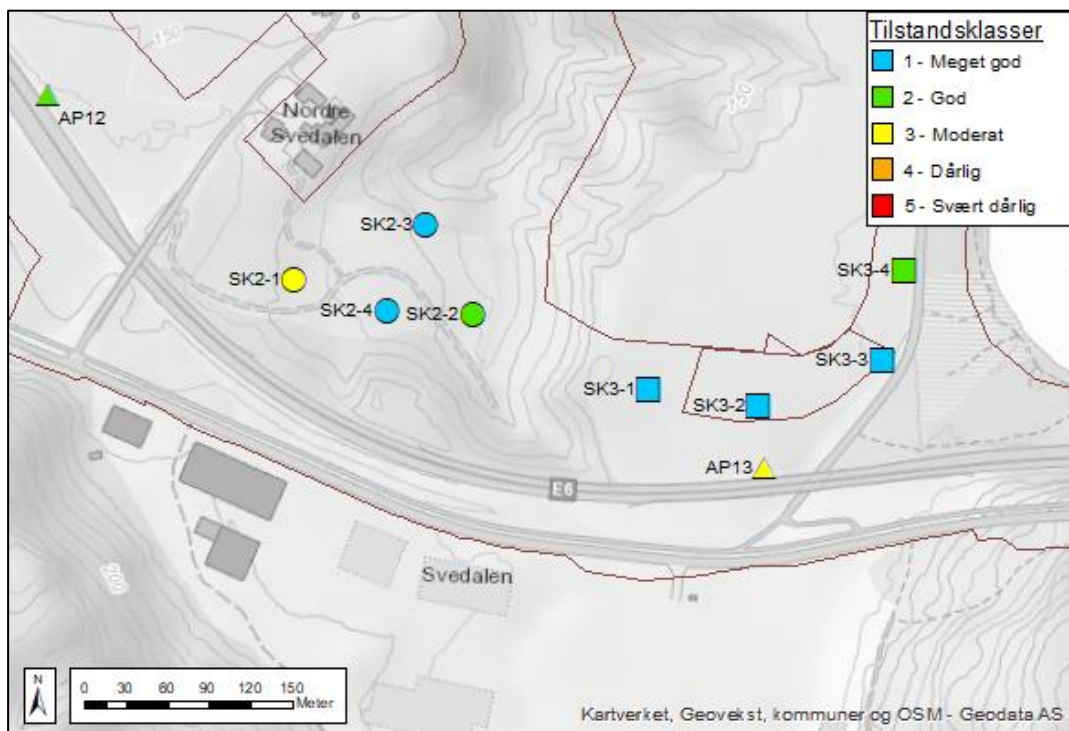
Figur 55: Prøvetaking på jordbruksareal mellom Stav hotell og Kinnsettjønnen og veipunkt AP12 og AP13. Kartet viser høyeste påviste tilstandsklasse i alle punkt. Utsnitt fra tegning M102-7. Firkanter=sjakter, sirkler=borpunkt, trekanter=veipunkt.

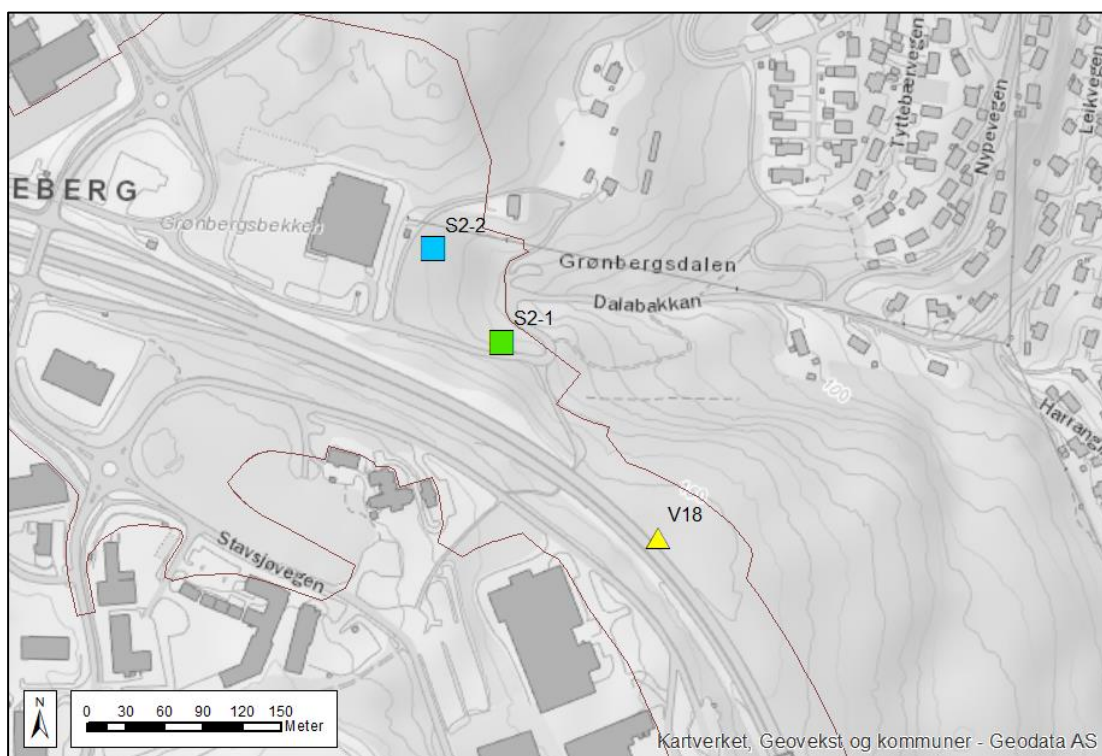
Figur 56: Plassering av punkt på Sveberg, samt veipunkt V18. Punktene er ragelagt etter høyeste påviste tilstandsklasse. Utsnitt fra tegning M102-7. Firkanter=sjakter, trekant=veipunkt.

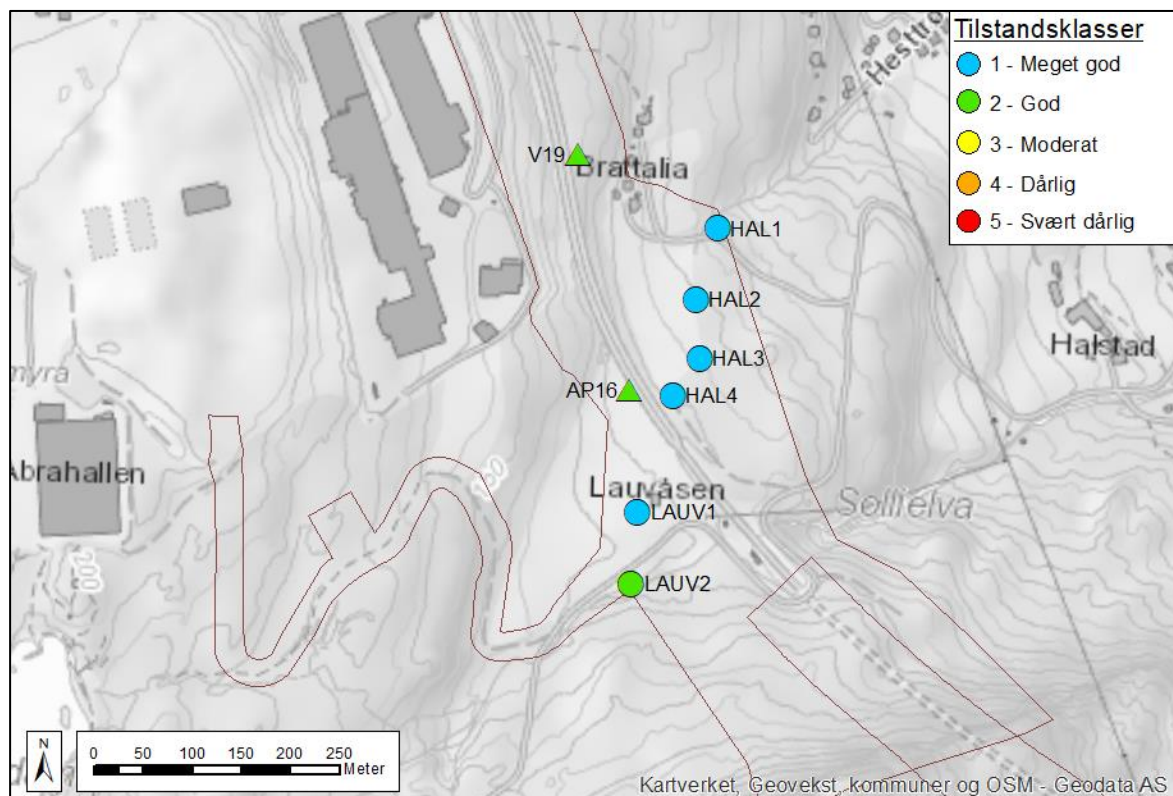
Figur 57: Plassering av prøvepunkt ved Lauvåsen og Halstadtrøa, samt to veipunkt, V9 og AP16. Kartet viser høyeste påviste tilstandsklasse i hvert punkt. Utsnitt fra tegning M102-7.

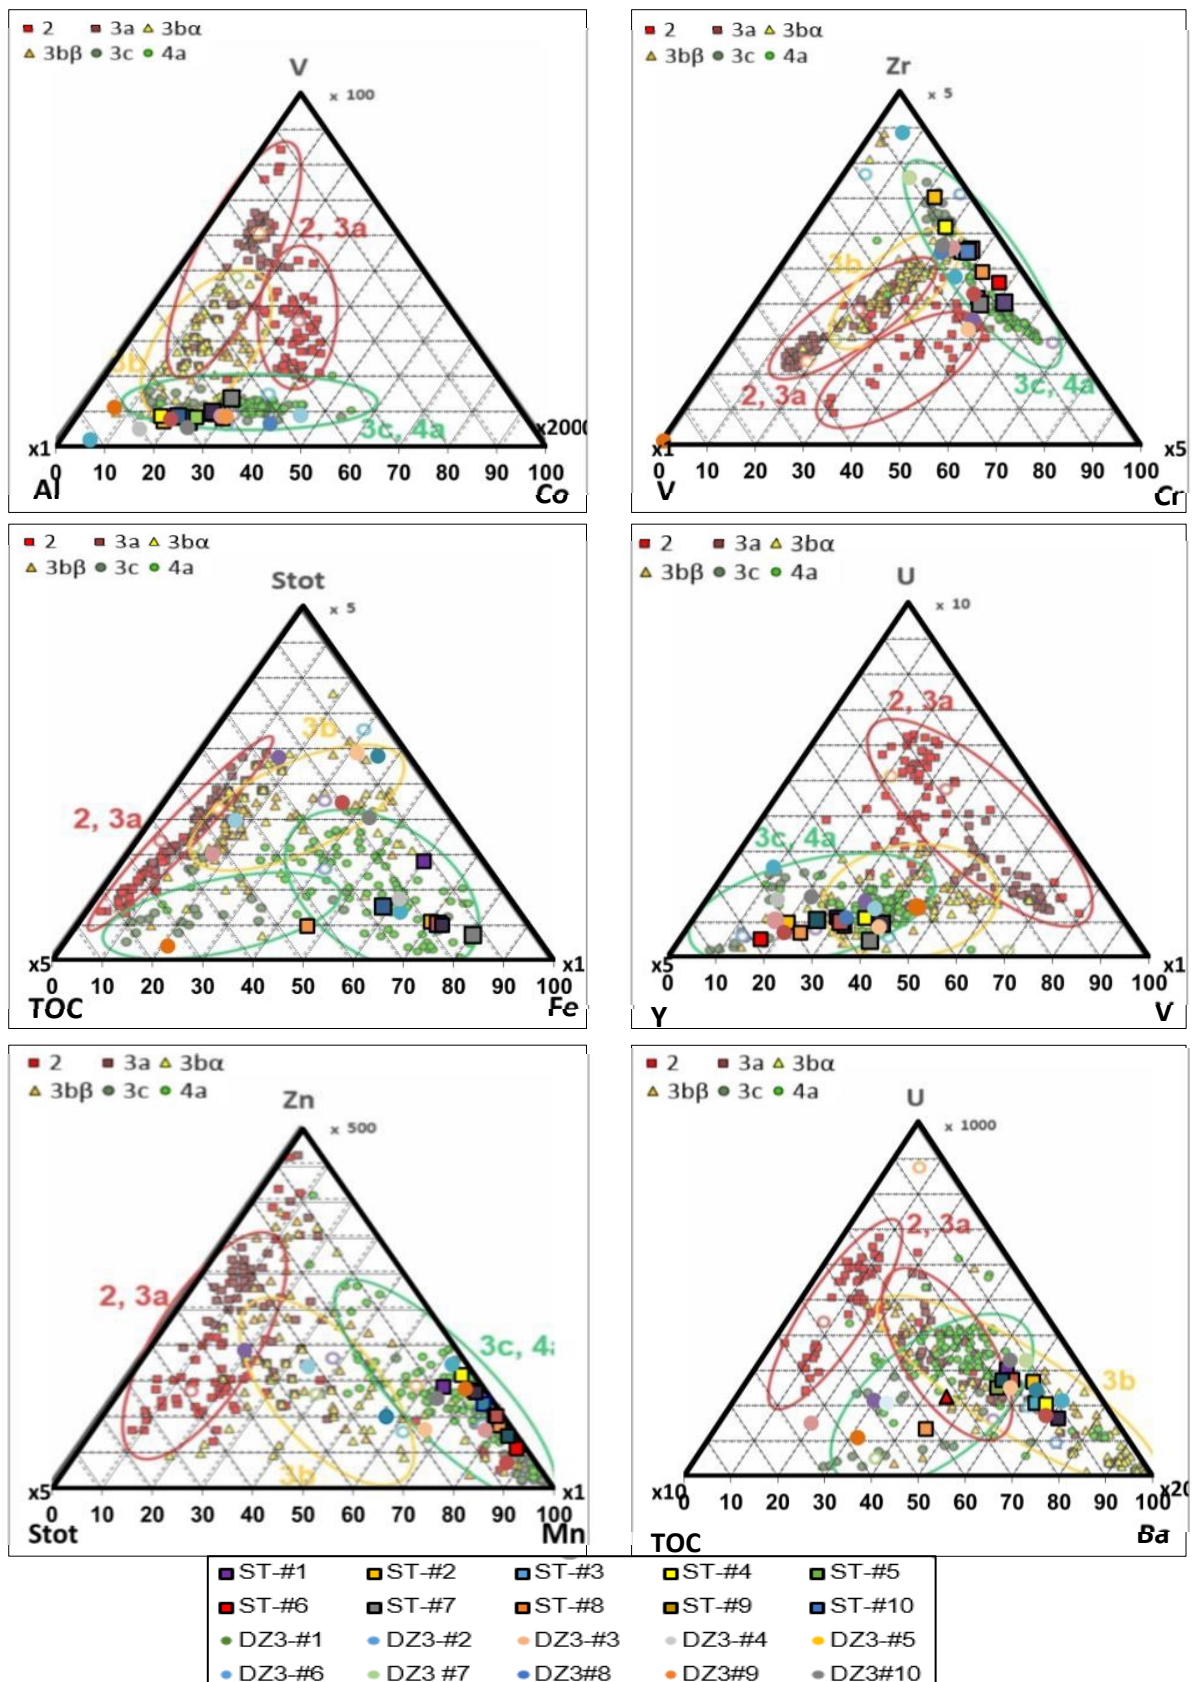
De fleste prøvene samsvarer godt med Huk- og Elnesformasjonen (figur 64). I et par av diagrammene i figur 64 ligger DZ3-#5 innenfor etasje 2 og 3a, det vil si alunskifer, men i de fleste samsvarer prøven med Huk- og Elnesformasjonen. Totalvurderingen setter to prøver som potensielt syredannende, DZ3-#5 og DZ3-#8. DZ3-#5 er en fyllitt med synlige kisminaler og mye rust. DZ3-#8 er en fyllitisk metagråvakke med rustutfelling på overflatene. Prøven inneholder noe kis.

Figur 64: Steinprøver fra dagsone 3 og Stavsjøfjelltunnelen plottet i trekantdiagrammer med kjente skiferformasjoner.

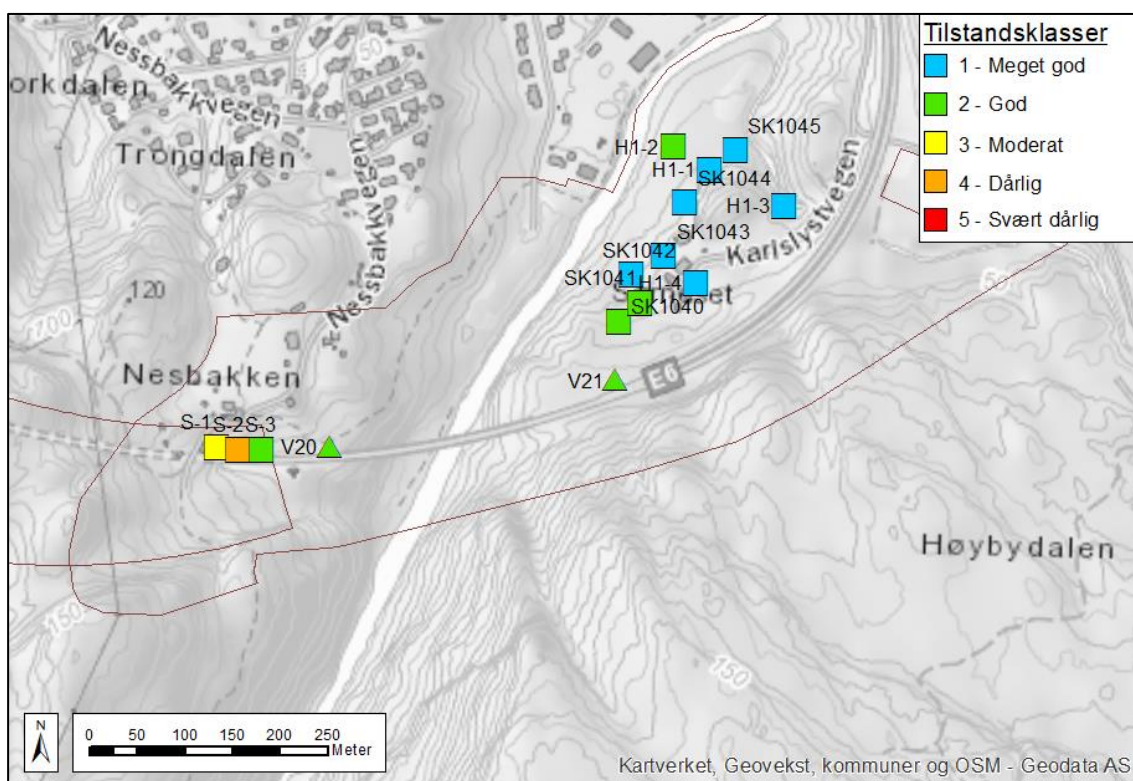
Figur 68: Plassering og høyeste påviste tilstandsklasse i hvert punkt på felt H1 og Multiconsult sine undersøkelser, samt veipunkt V20 og V21. Utsnitt fra tegning M102-8. Firkanter=overflateprøve fra tunnelmunning/sjakter, trekkanter=veipunkt.

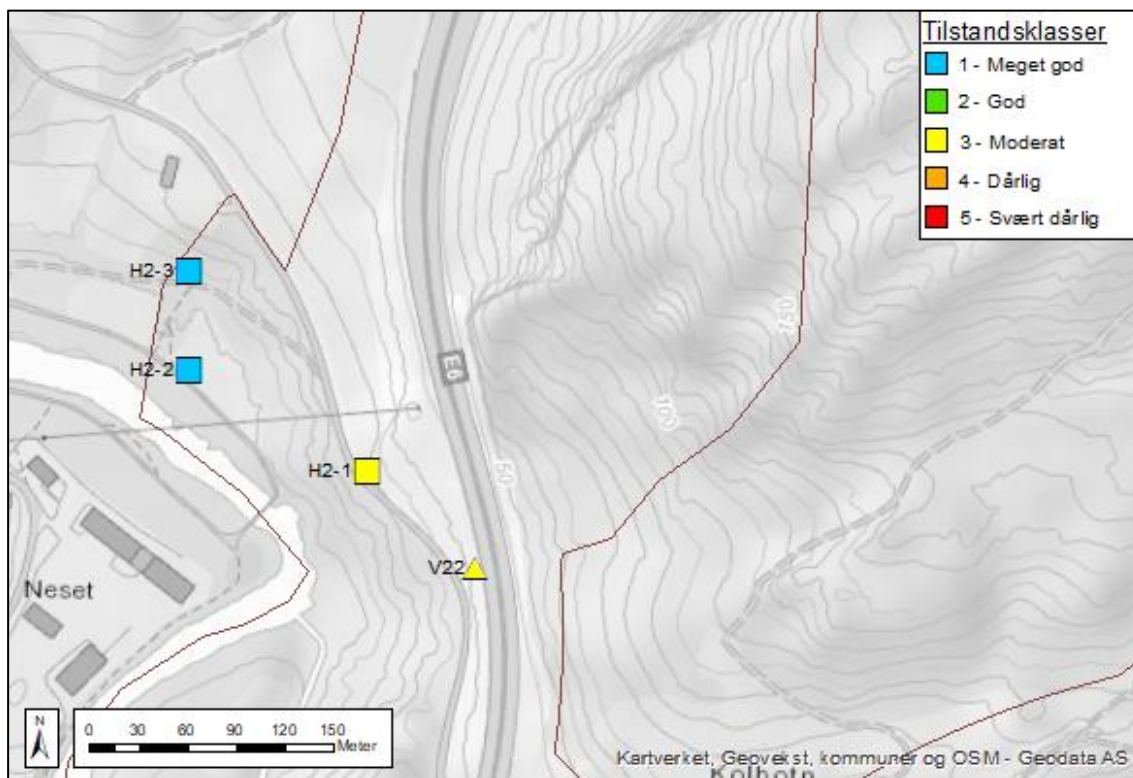
Figur 69: Plassering av punkt ved felt H2, samt veipunkt V22 med høyeste påviste tilstandsklasse i hvert punkt. Utsnitt fra tegning M102-8. Firkanter=sjakter, trekant=veipunkt.

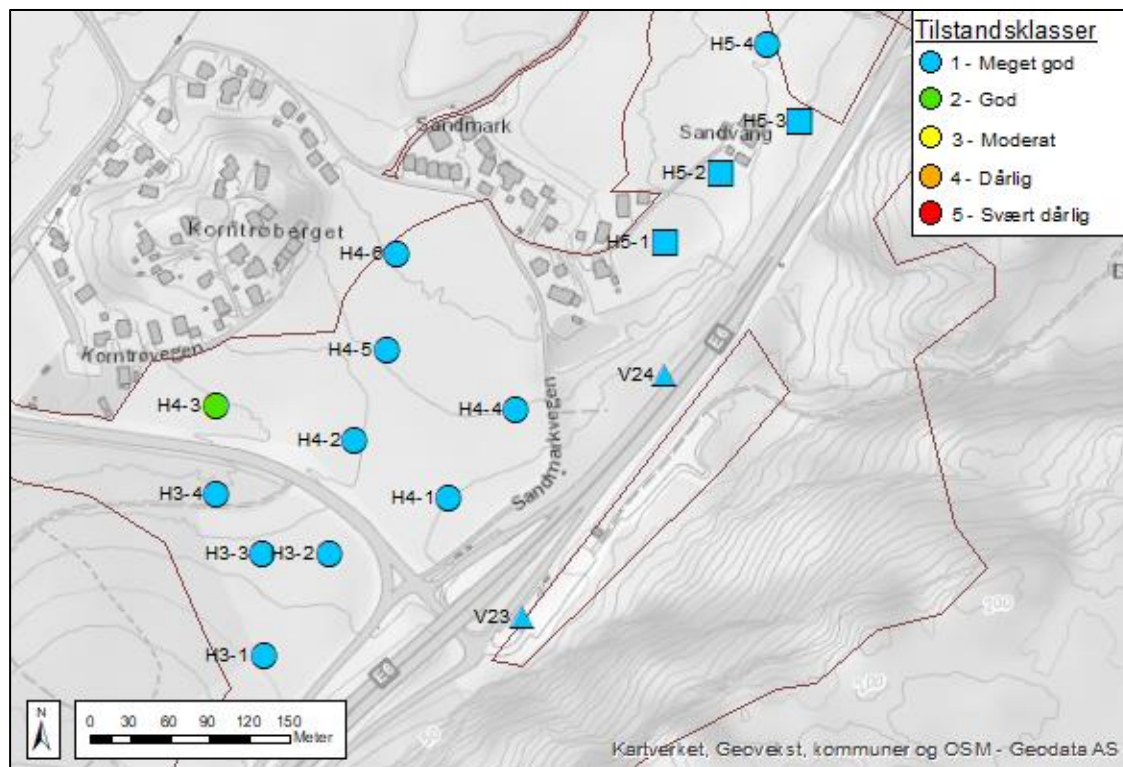
Tre felt er prøvetatt nær Hommelvikkrisset, H3, H4 og H5. Plasseringen av prøvepunktene med høyeste påviste tilstandsklasse i hvert punkt er presentert i figur 70.

Figur 70: Plassering av punkter rundt Hommelvikkrisset med høyeste påviste tilstandsklasse, felt H3, H4, H5 og veipunkt V23 og V24. Utsnitt fra tegning M102-9. Sirkler=borpunkt, firkanter=sjakter, trekkanter=veipunkt.
