Dato: 15. oktober 2025

## NOTAT

### Flatholmvegen 39 – Rapport kontroll av tilstand i sedimenter, Verpingsvika.

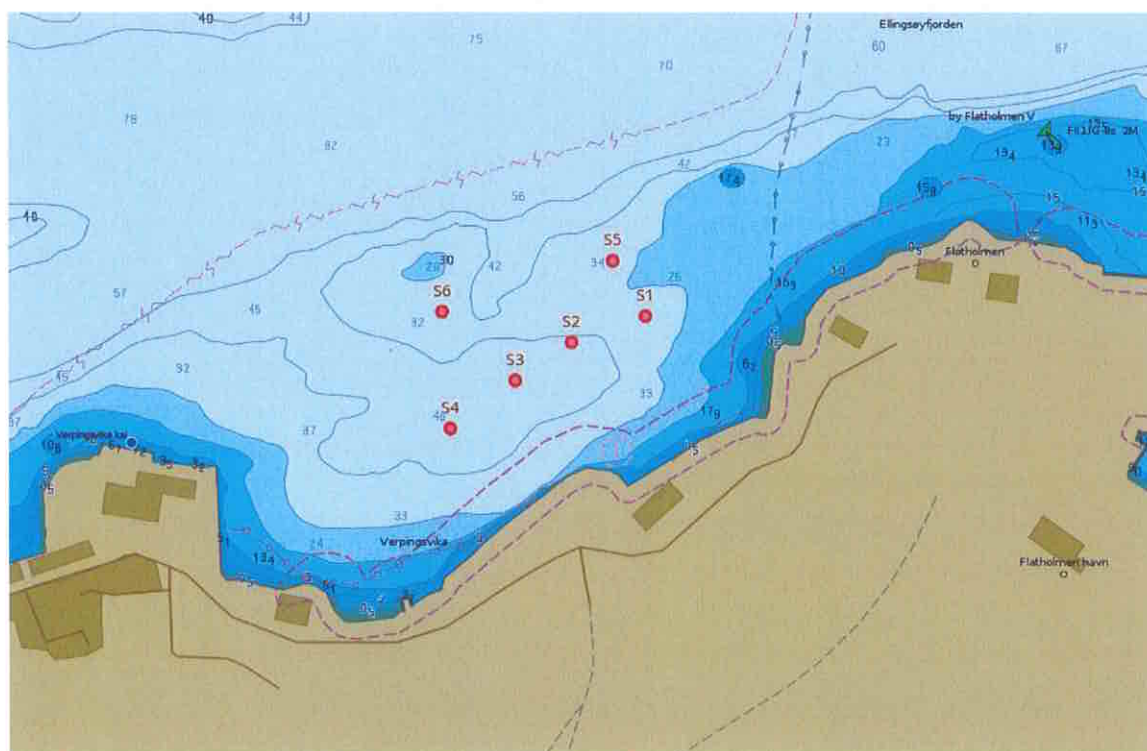
Figur 1: Kartutsnitt fra kystinfo.no. Prøvetatte stasjoner er inntegnet og illustrert med rød sirkel.

Sedimentene i samtlige stasjoner ble visuelt vurdert til å være silt / finsand, med lavt innhold av organisk materiale. Det var liten forskjell mellom de forskjellige stasjonene, kanskje med unntak av et antatt høyere innhold av finstoff i de to ytre stasjonene, S5 og S6.

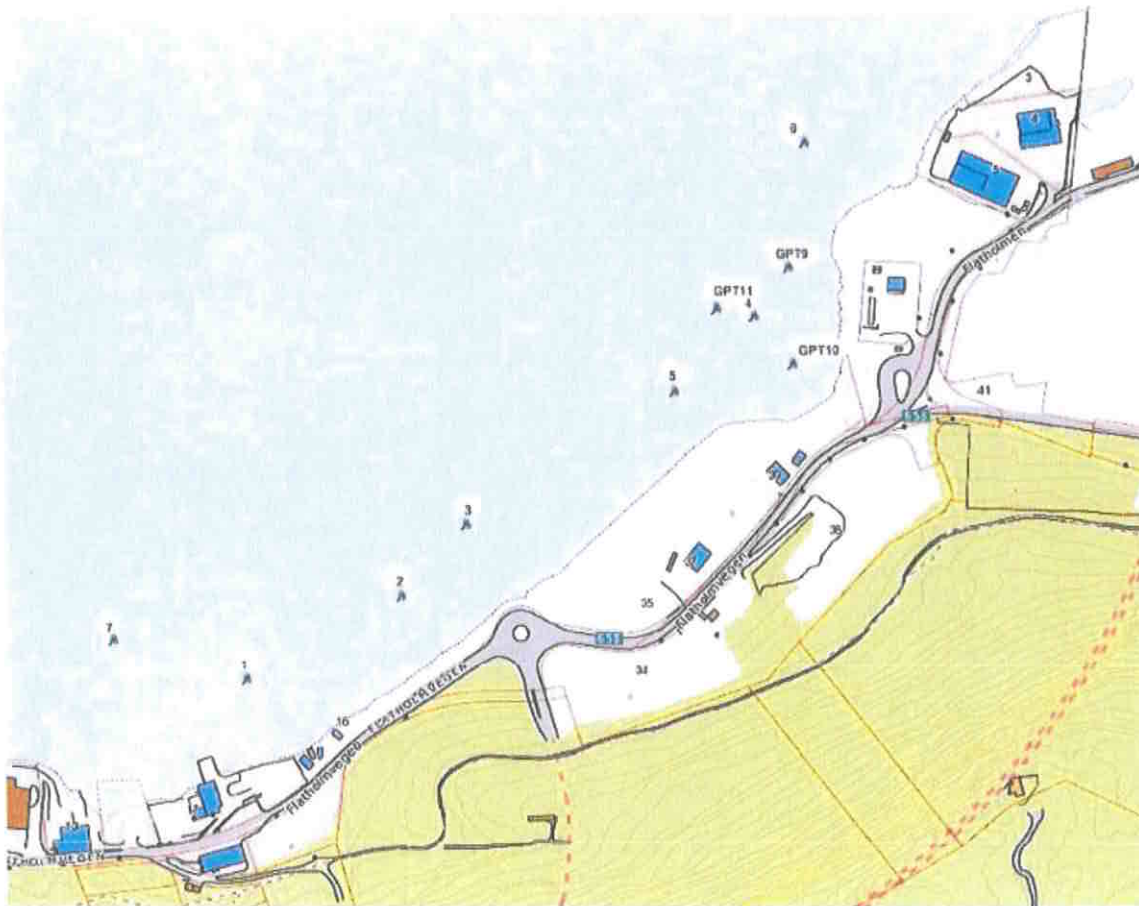
Figur 2: Posisjoner for prøvestasjoner utført av Multiconsult, jamfør rapport 414802 – 1

Data presentert i tabellen viser generelt lav grad av forurensning. De er likevel høyere enn hva som er funnet i denne undersøkelsen. Særlig gjelder dette organiske parametere (PCB / PAH).

Bedringen i tilstanden mener vi skyldes at rene masser – finstoff – fra fyllingsarbeider på eiendommen Flatholmvegen 39 er spredt utover sjøbunnen i Verpingsvika. Indirekte kan da også hevdes at fyllingsarbeidene slik har bidratt positivt med å bedre forurensningstilstanden.
