For Krypsivprosjektet i Agder

**Vedlegg til søknad om klipping/harving av problemvegetasjon av vannplanter i innsjøen Selura – Flekkefjord kommune – til fordel for friluftsliv og vannfauna.**

Terrateknikk notat 18 - 2020

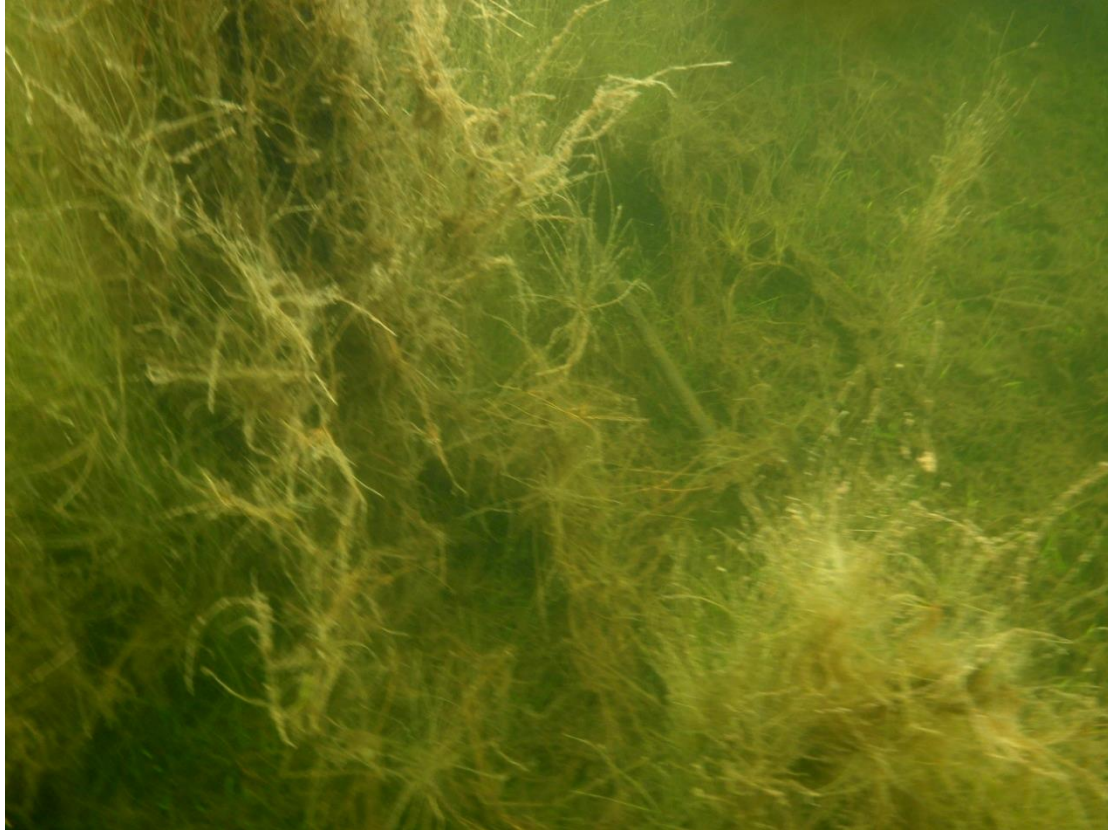
Bildet over viser typisk kryptofan-oppdrag i en av patchene i Nulandsvika. Kryptofanet dekker hele vannsøylen fra bunnen på 2m dyp og til overflaten, hvor det flyter ut over overflaten ("mattedannende" kryptofan). "Tauet" som kan sees på bunnen til høyre i bildet er for øvrig en wire fra campingplassens kabelvannskibane.

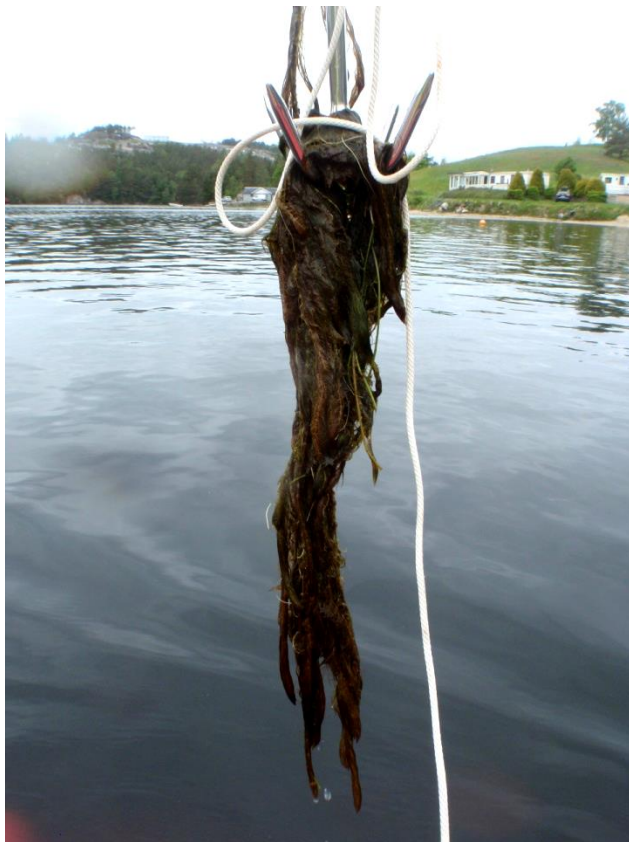
Bildet til venstre viser typisk kryptofan-prøve når en soknedregg senkes til 2m bunn i en av bestandene. Situasjonen gjør fiske med garn eller sportsfiske med sluk uaktuelt, kjøring med båt med motor umulig, og bading i disse vannområdene er ubehagelig om ikke farlig.

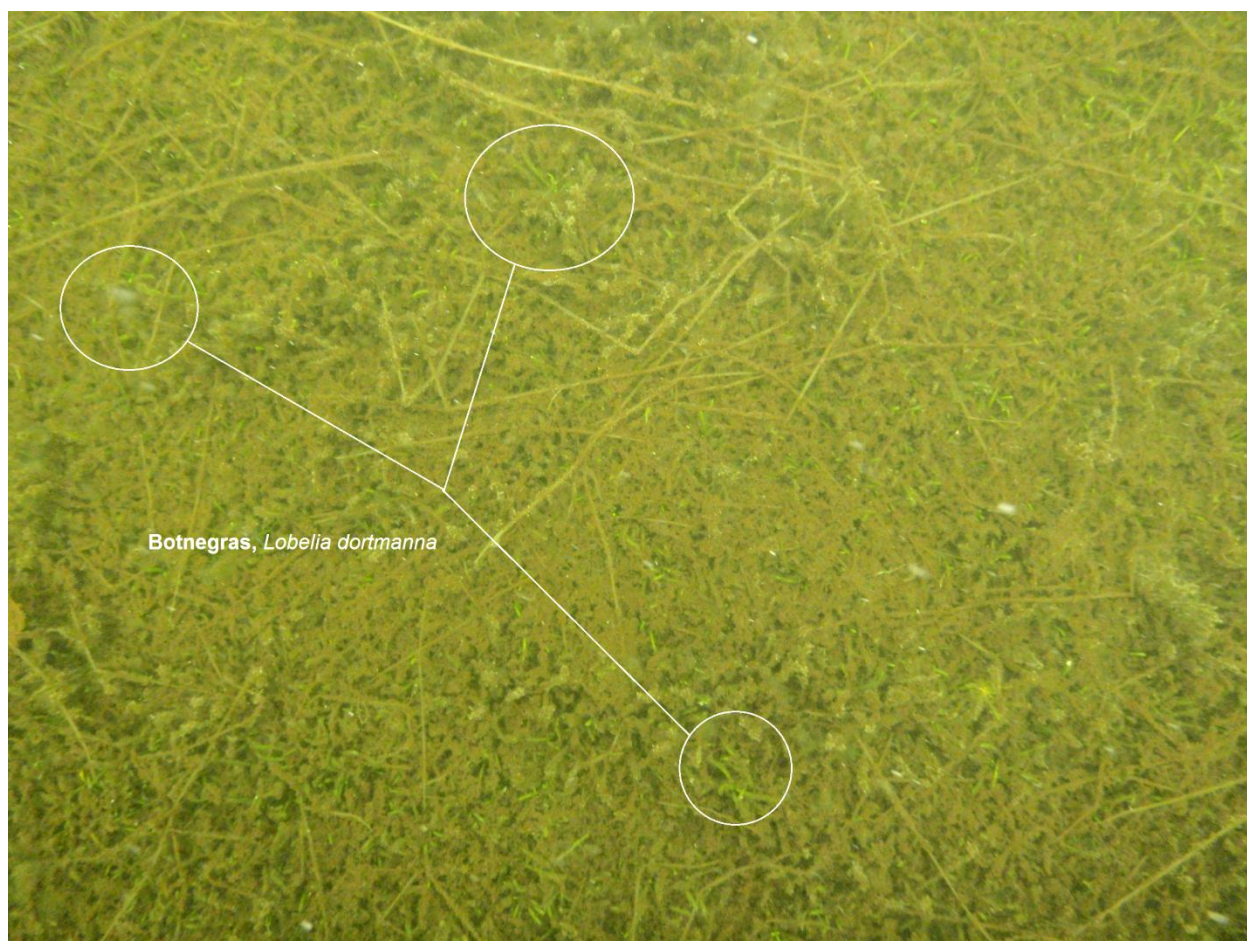
Bildet under er fra et typisk areal uten krypsivvegetasjon; sjøbunnen er dekket av et tynt lag detritus, men en del av den naturlige bunnvegetasjonen av botnegras, *Lobelia dortmanna*, er fremdeles livskraftig. Disse bestandene kommer raskt tilbake ved vellykket krypsivfjerning.

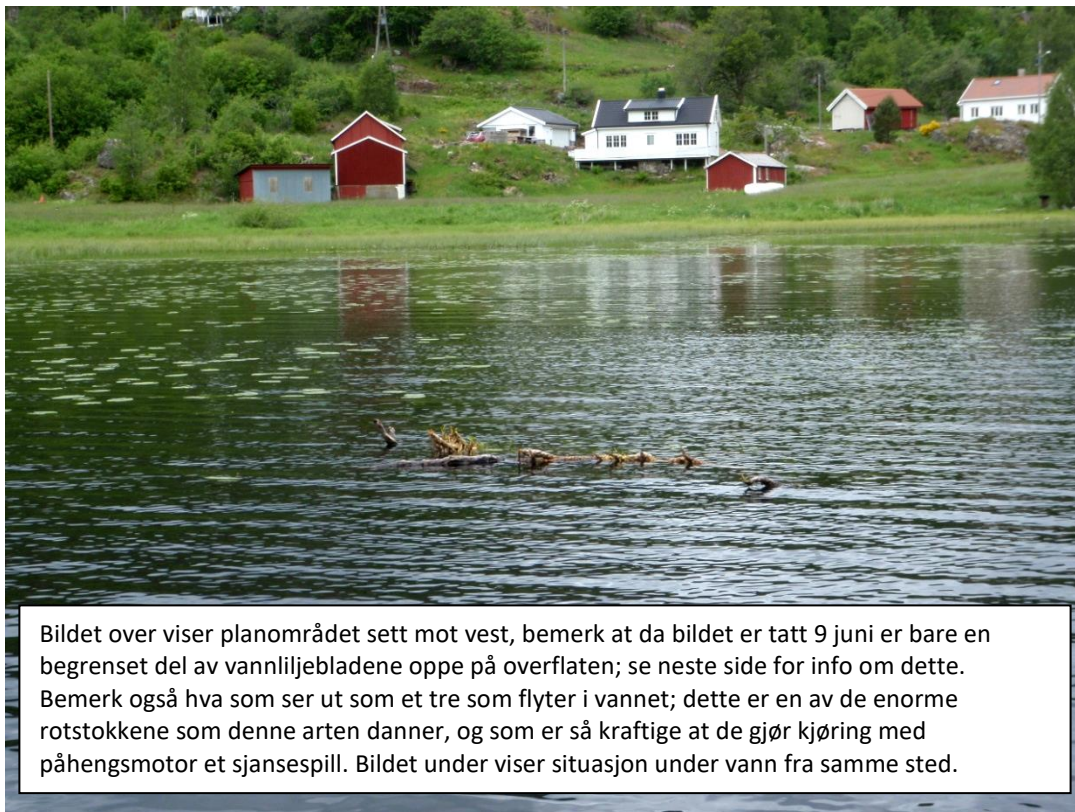
Bildet over viser planområdet sett mot vest, bemerk at da bildet er tatt 9 juni er bare en begrenset del av vannliljebladene oppe på overflaten; se neste side for info om dette. Bemerk også hva som ser ut som et tre som flyter i vannet; dette er en av de enorme rotstokkene som denne arten danner, og som er så kraftige at de gjør kjøring med påhengsmotor et sjansespill. Bildet under viser situasjon under vann fra samme sted.

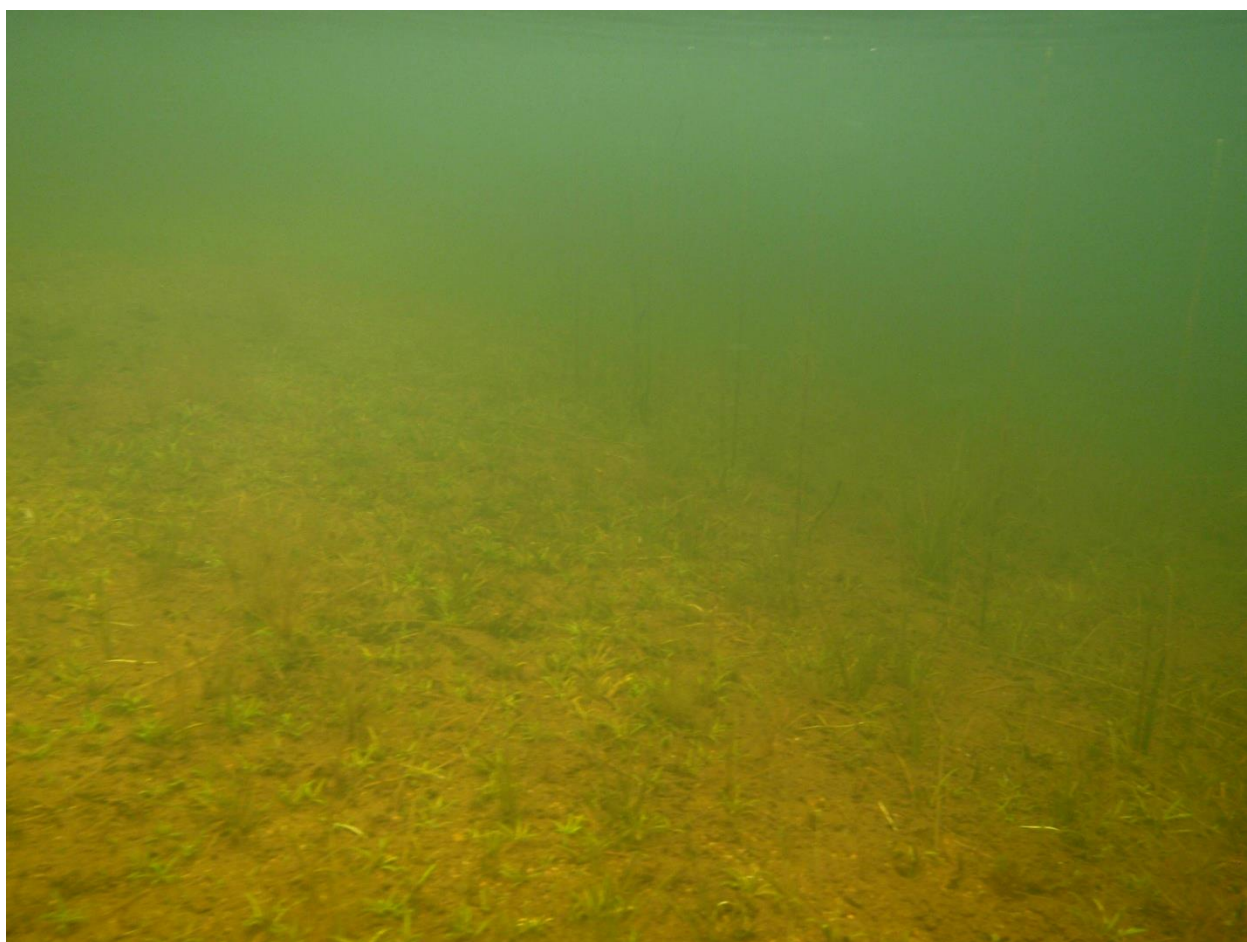
Bildet under er fra ca 1m dyp og viser en del av planområdet hvor mudderdekket i hovedsak er etablert men hvor krypsiv ennå ikke har kommet inn i nevneverdig grad, og hvor botnegrasbestand utgjør første trinn av tilgroingen.

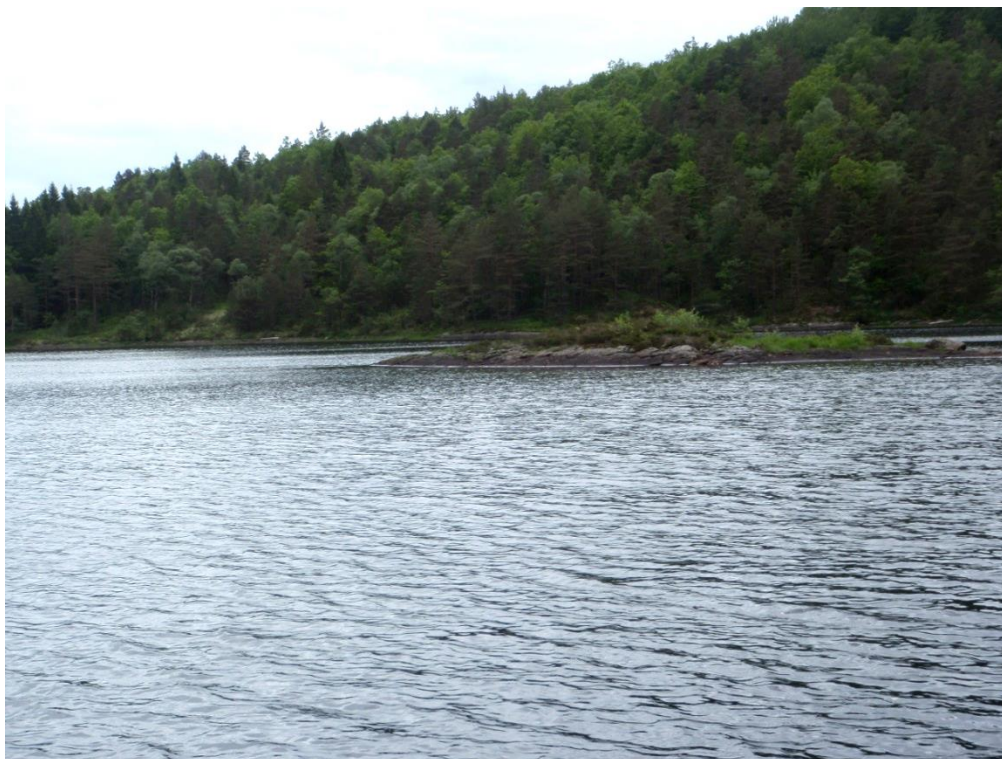
Bildet over viser holmen i LDV3 sett fra NØ. Den grunne tangen strekker seg ut til venstre for holmen.

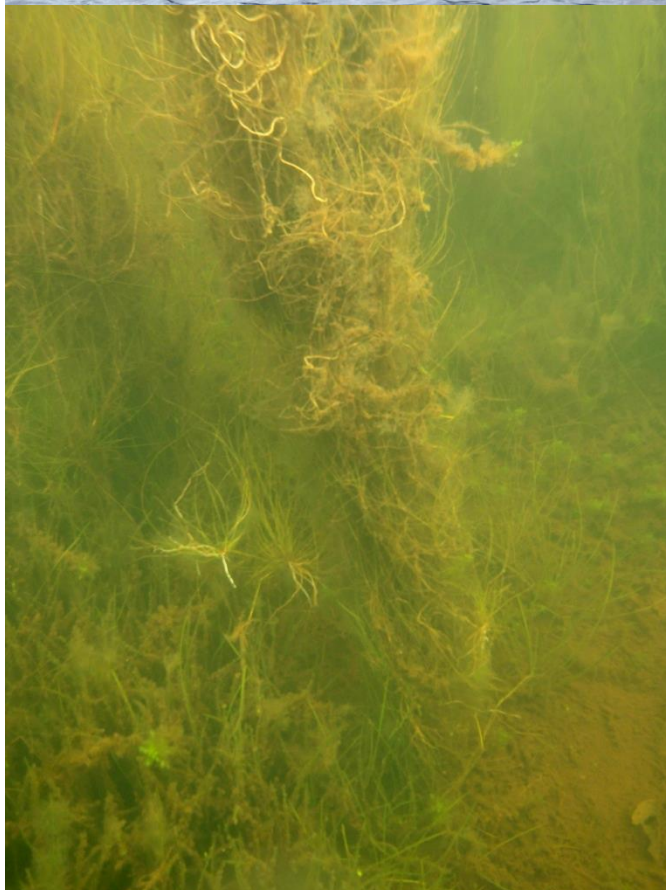
Bildet til venstre viser typisk storvekst av krypsiv fra 2m dyp og til overflaten. Bestander av denne typen gjenfinnes især utover tangen og på SØ side av holmen, men også vest for holmen.

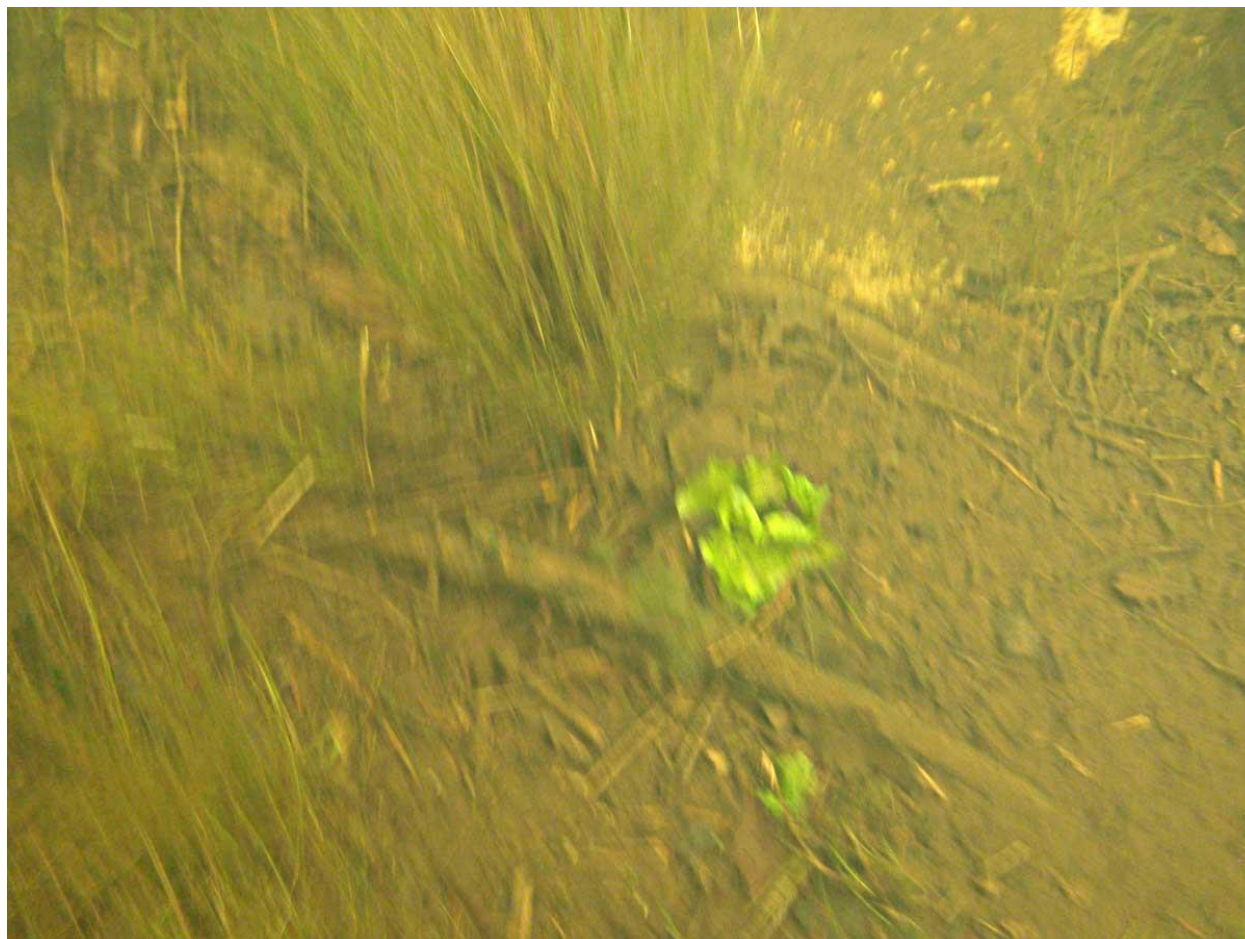
Bildet under er fra kanalen og viser typisk bunn av finstoff med noe rék og nyere oppslag av krypsiv og (under utvoksing midt i bildet) nøkkerose.
