# TERRATEKNIKK

## Sedimentundersøkelser i innsjø – Nelaug – Åmli kommune

*Miljøundersøkelser og risikovurdering av forurenset sediment for behandling av mudringsøknad tilknyttet bygging av ny Fv 415 til Åmli*

Terrateknikk undersøkelse 30 – 2019 – Vedlegg 2 – versjon 200320

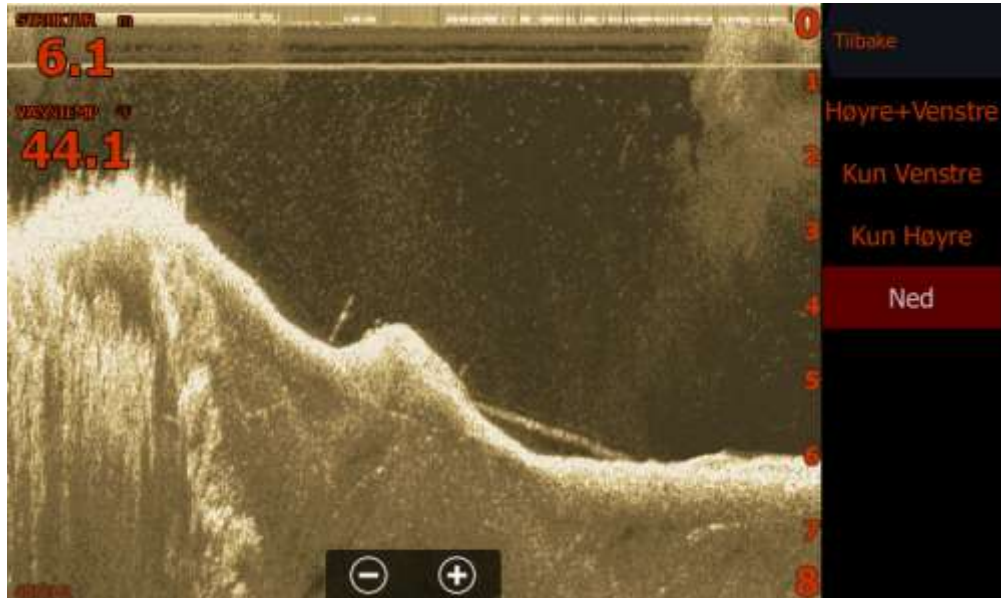
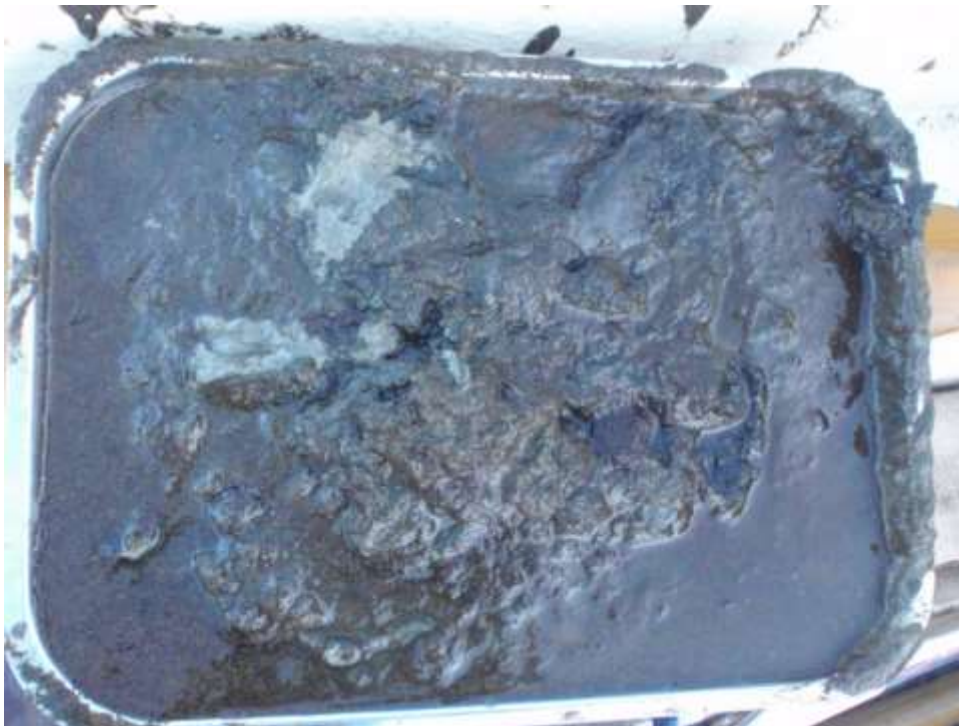
Stasjon 1: Vanddyp 6 meter, en del innslag av synketømmer på bunnen. På sonarbildet under er stasjonsplasseringen til høyre i bildet, og båten har nettopp passert bratt topografi på bunnen, med vannvegetasjon på grunna (venstre side). En tømmerstokk liggende skrått fra forhøyning og ned til sjøbunnen er lett synlig på sonarbildet, se også UV foto av denne på neste side. Flere av grabbhuggene traff stein, men opptatt materiale var organisk dominerte, uten faststoff, fluffy og vannrike. Et av grabbhuggene inkluderer innslag av trykksvak leire; se gråfarget materiale oppe til venstre i skål. Ikke lukt.

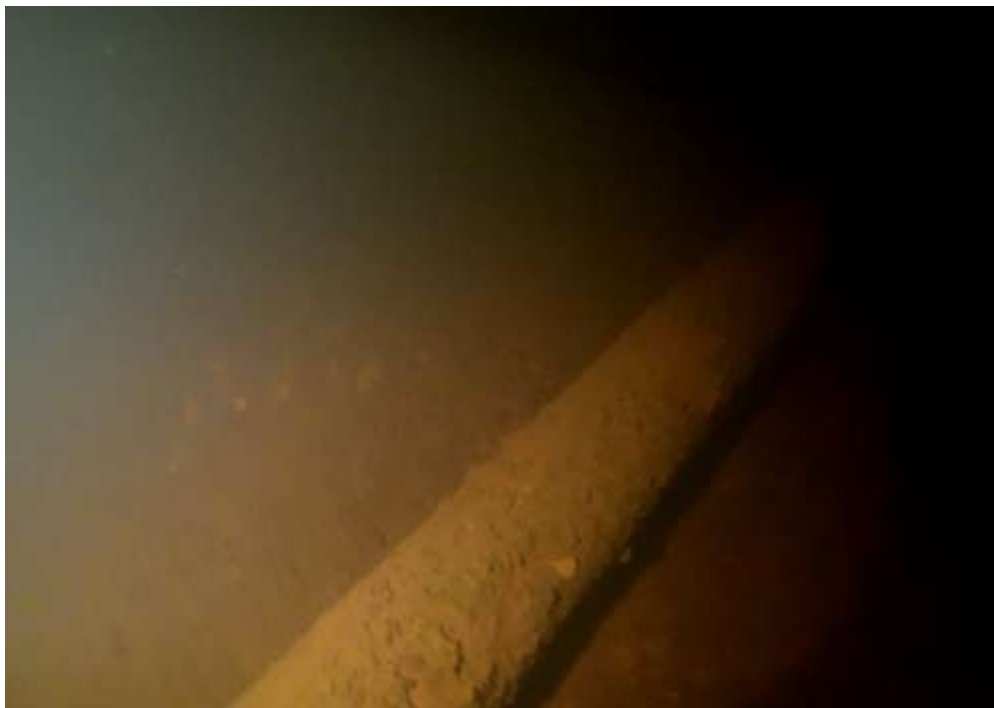
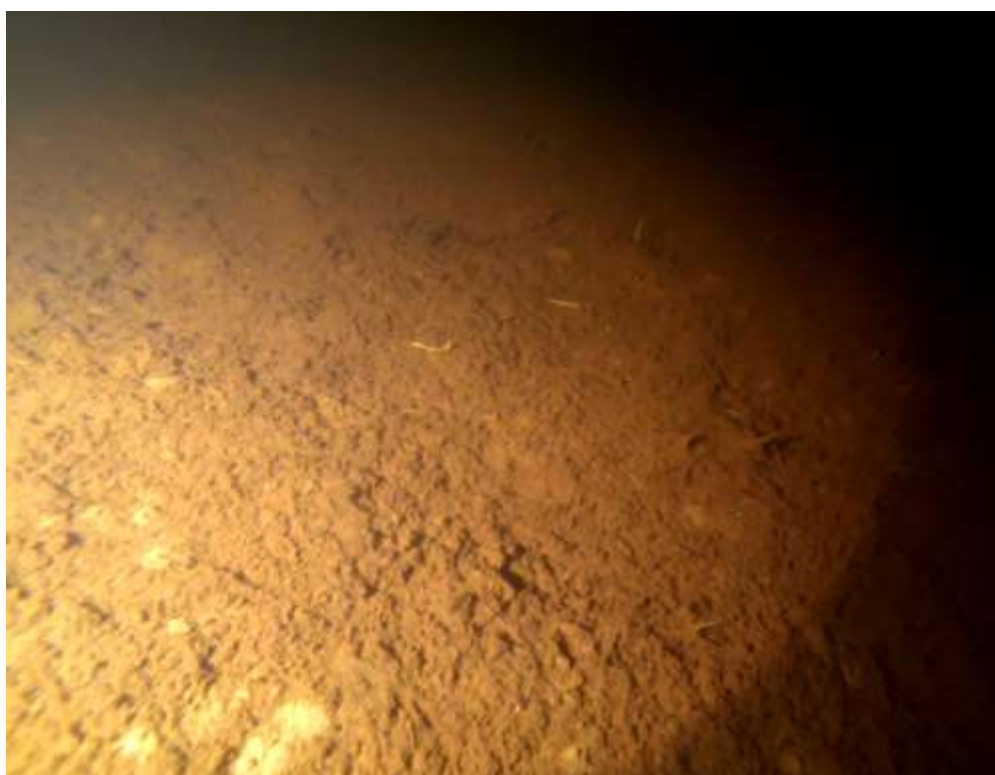
Bilde under er fra stasjon 1. Tømmerstokk er også synlig på sonarbildet. Nederste bildet viser typisk bunn for øvrig, og hvor prøvene ble hentet fra; sedimentbunn av nedbrutt organisk materiale.

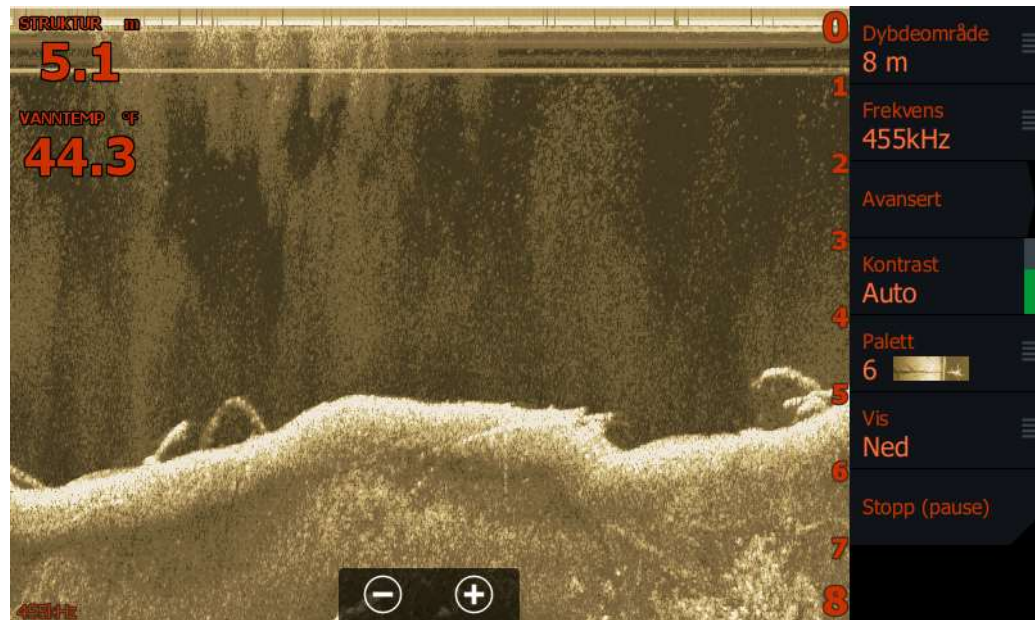
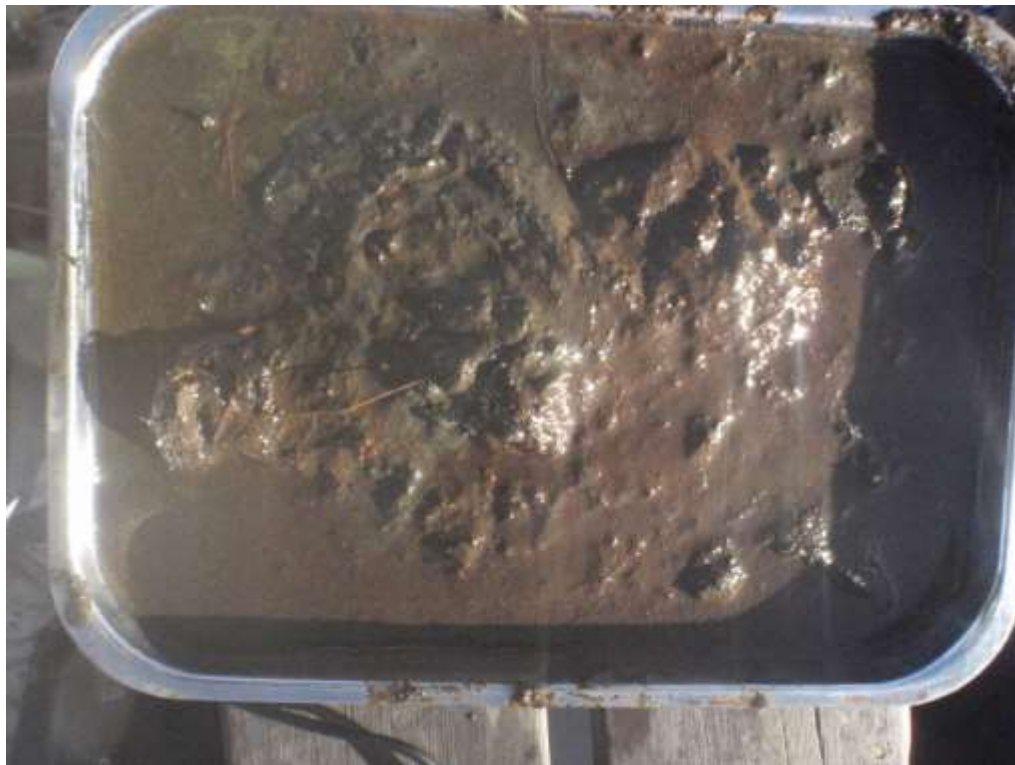
Stasjon 2: Vanddyp 6 meter, ujevn bunn med innslag av rék. Tykke sedimentlag imellom disse strukturene og 100% fylling. Mye metanbobling. Et av grabbhuggene traff stein.

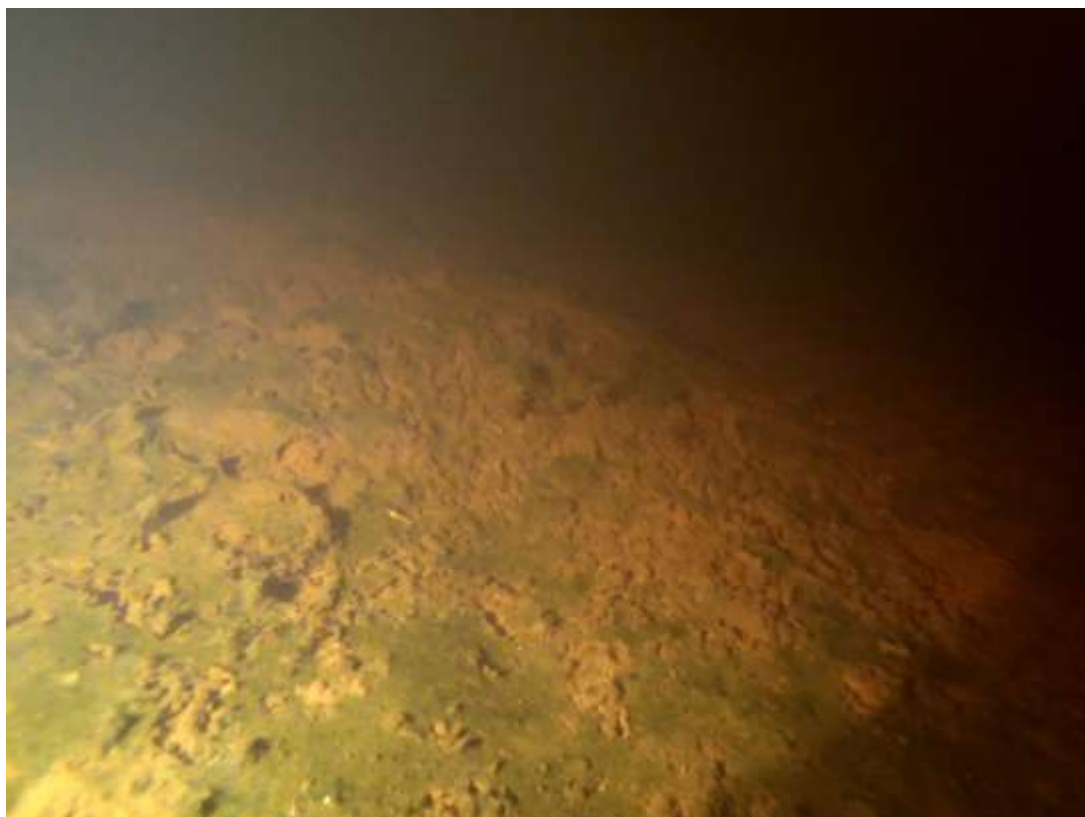
Undervannsbilder fra stasjon 2 viser (nederst) samme sedimentslette som ved stasjon 1, og også her innslag av synketømmer nær stasjonen, så vidt synlig til høyre i bildet under.

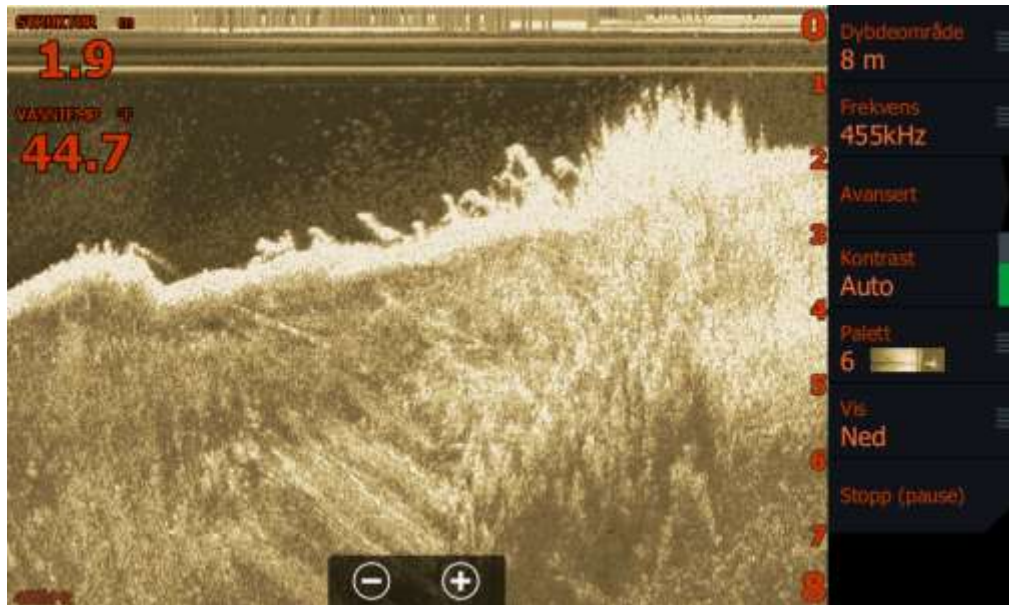
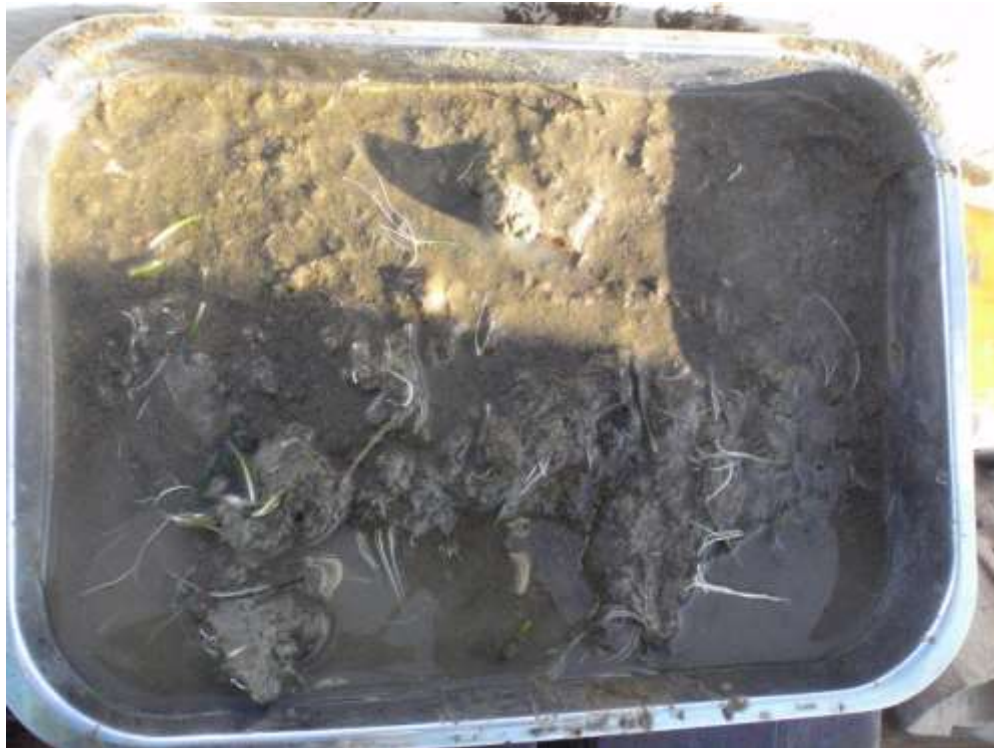
Stasjon 3. Vanddyb 1,7 meter, beliggenhet innenfor vegetasjonsbeltet (jf sonarbildet) som dominerer denne delen av bukta. Stasjonen er viktig for å avklare om gamle Simonstad bruk kan ha avgitt forurensning mot denne vestre delen av bukta. Betydelig gassing (metan) beskriver omfattende organisk lag og nedbrytning også i denne delen av bukta. Tykke sedimentlag og komplett fylling av grabb og også noe innslag av plantemateriale av rosettplanter o.a. i materialet..

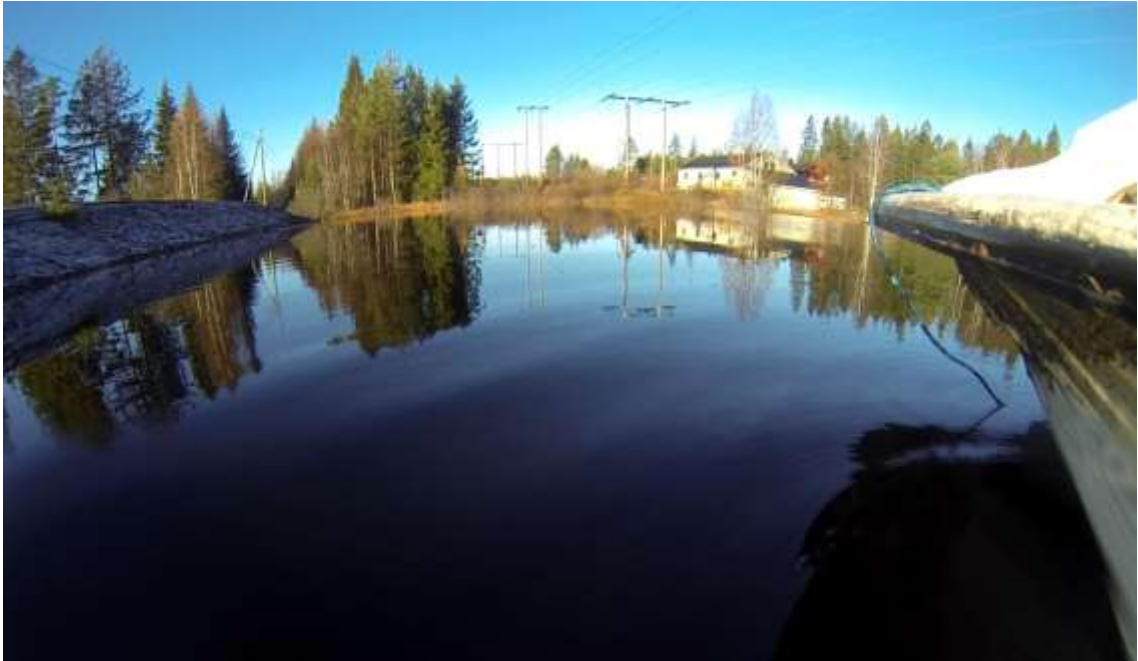
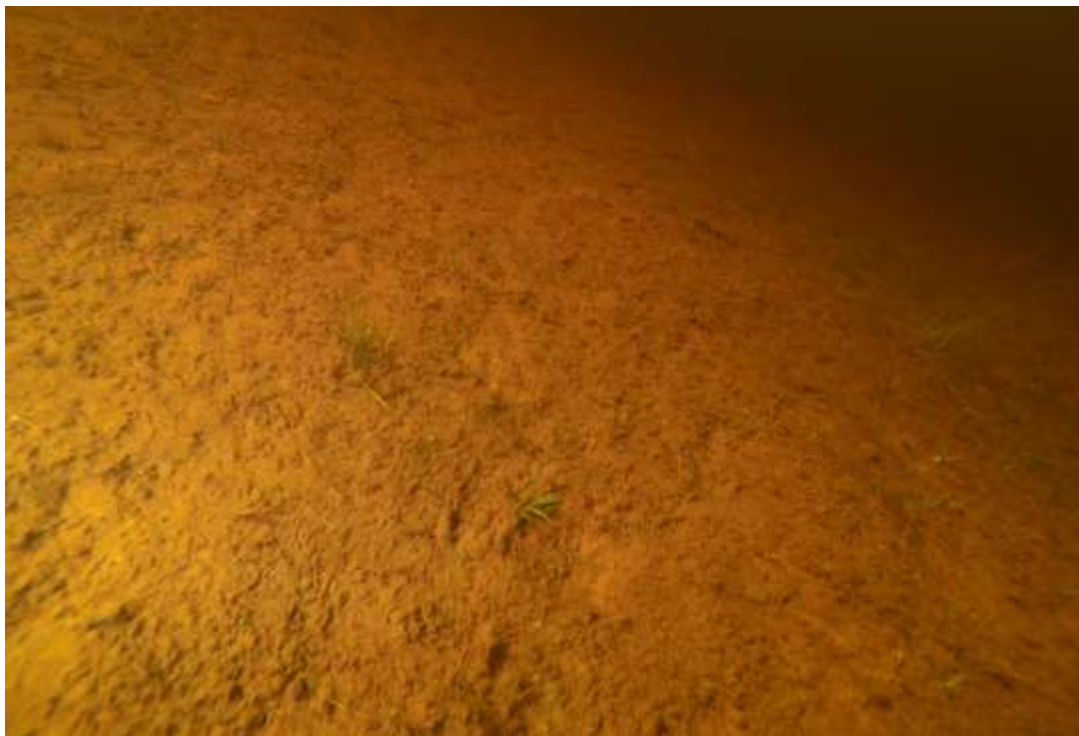
Bildet under er tatt fra stasjon 3 (undervannskameraet = ekstrem vidvinkel; landarealene er mye nærmere enn man får inntrykk av her) og viser jernbanefyllingen til venstre og Simonstad bruk sin eiendom (nå fritidseiendom?) straks foran båten. Nedre bildet viser sedimentbunn med noe strøfall og enkelte rosettplanter (ant. botnegras, *Lobelia dortmanna*).

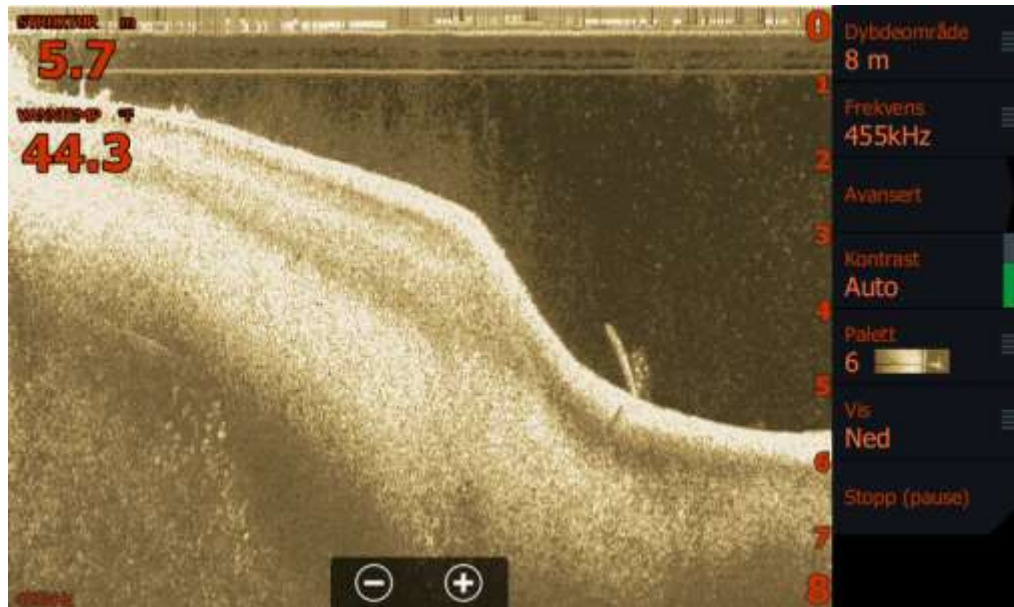
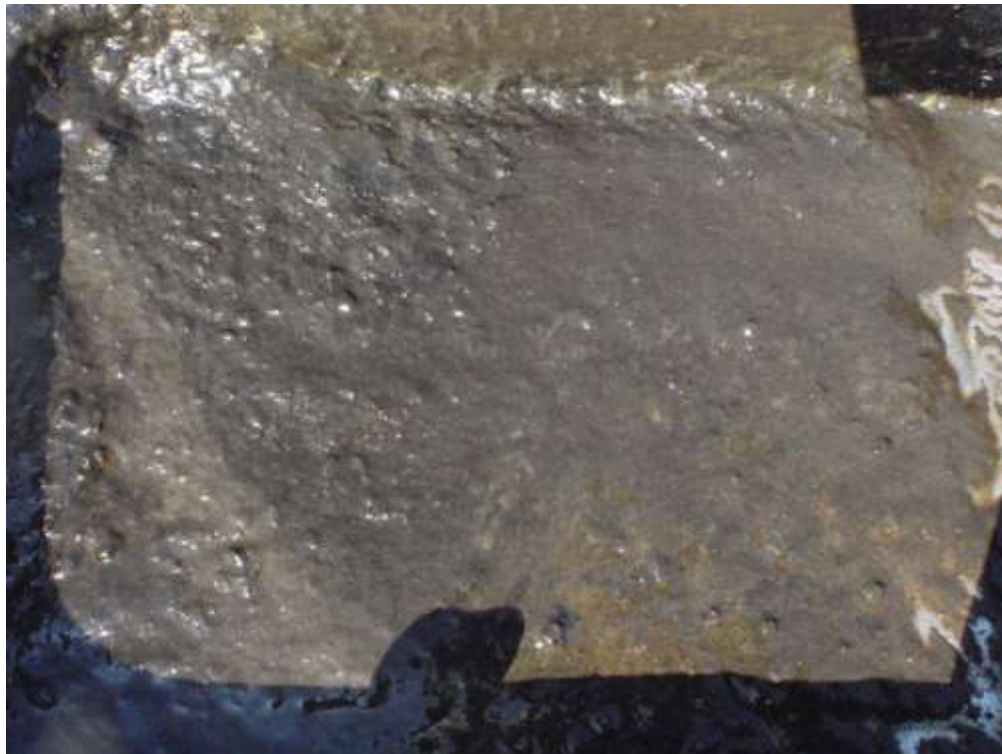
Stasjon 4: Vanddyb 5,5 meter. Dette er den mest markerte forsenkingen her innerst i Gjerustadkilen, og det er markert topografi i området. På sonarbildet under er sedimentstasjonen helt til høyre i bildet, mens arealet som båt/sonar har passert er til venstre i bildet. En tømmerstokk (?) stikker opp fra sjøbunnen, men ellers fremstår dypområdet som en flat sedimentslette på bunnen av en markert fordypning/dyphull. Sedimentprøve med mye gassing, noe innslag av trykksvak leire (til h.).

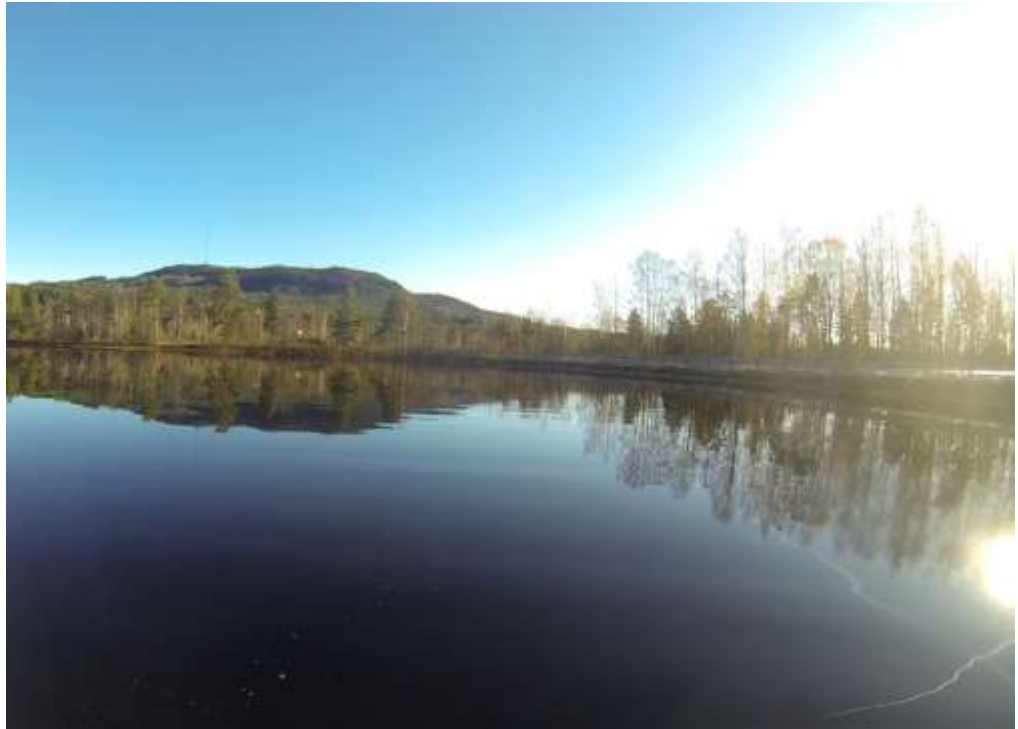
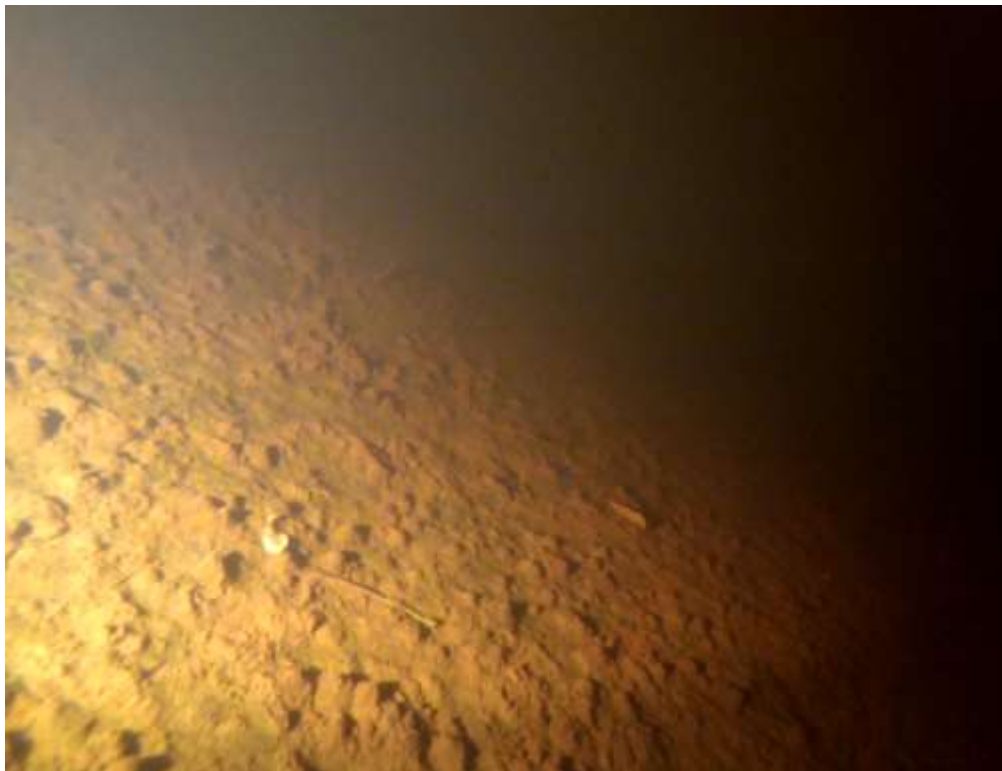
Bildet under viser Gjerustadkilen sett mot øst, med veifyllingen til høyre i bildet. Nederste bilde er typisk sedimentbunn på denne stasjonen; sedimentbunn med litt planterester/strøfall.

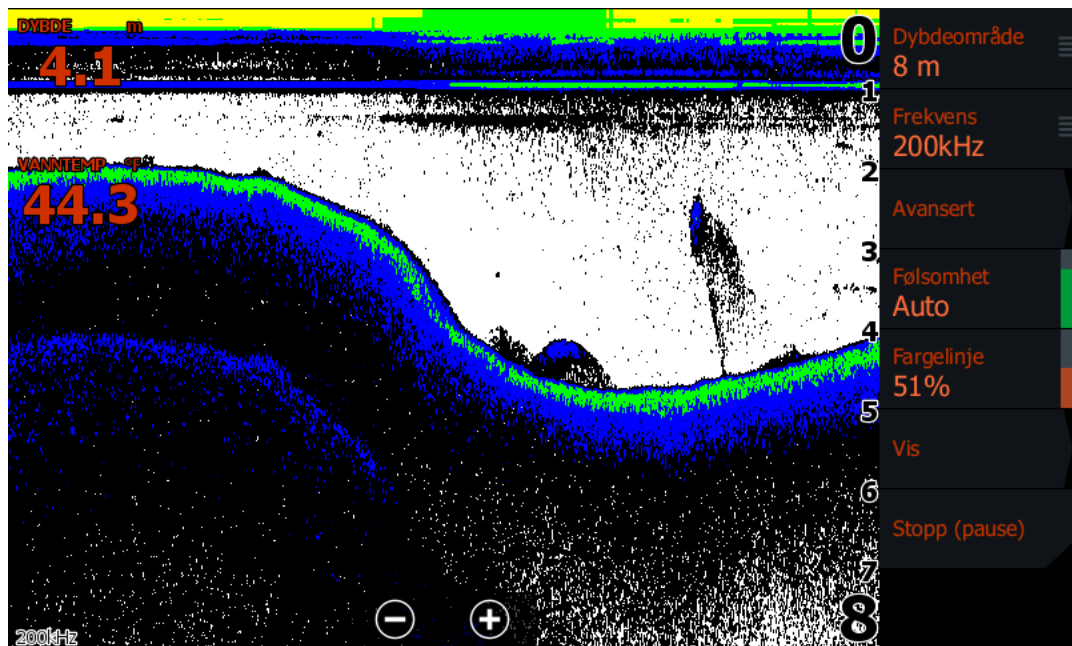
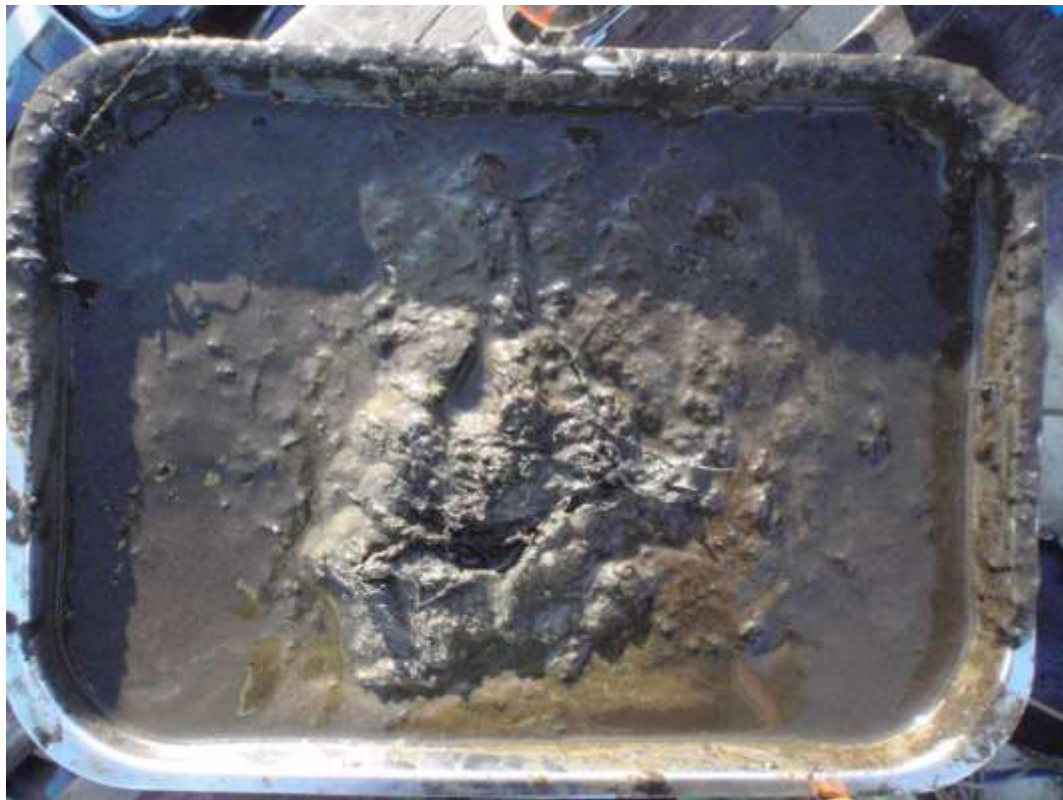
Stasjon 5: Vanddyp 4m Bildet under er ekkogrammet fra denne stasjonen, da dette beskrev innslaget av rék på sjøbunnen bedre enn sonarbildet. Mye sediment og betydelig gassing. Innslag av svak silt-leire i siste grabbhugget, jf massene midt i sedimenttrauet på nedre foto.

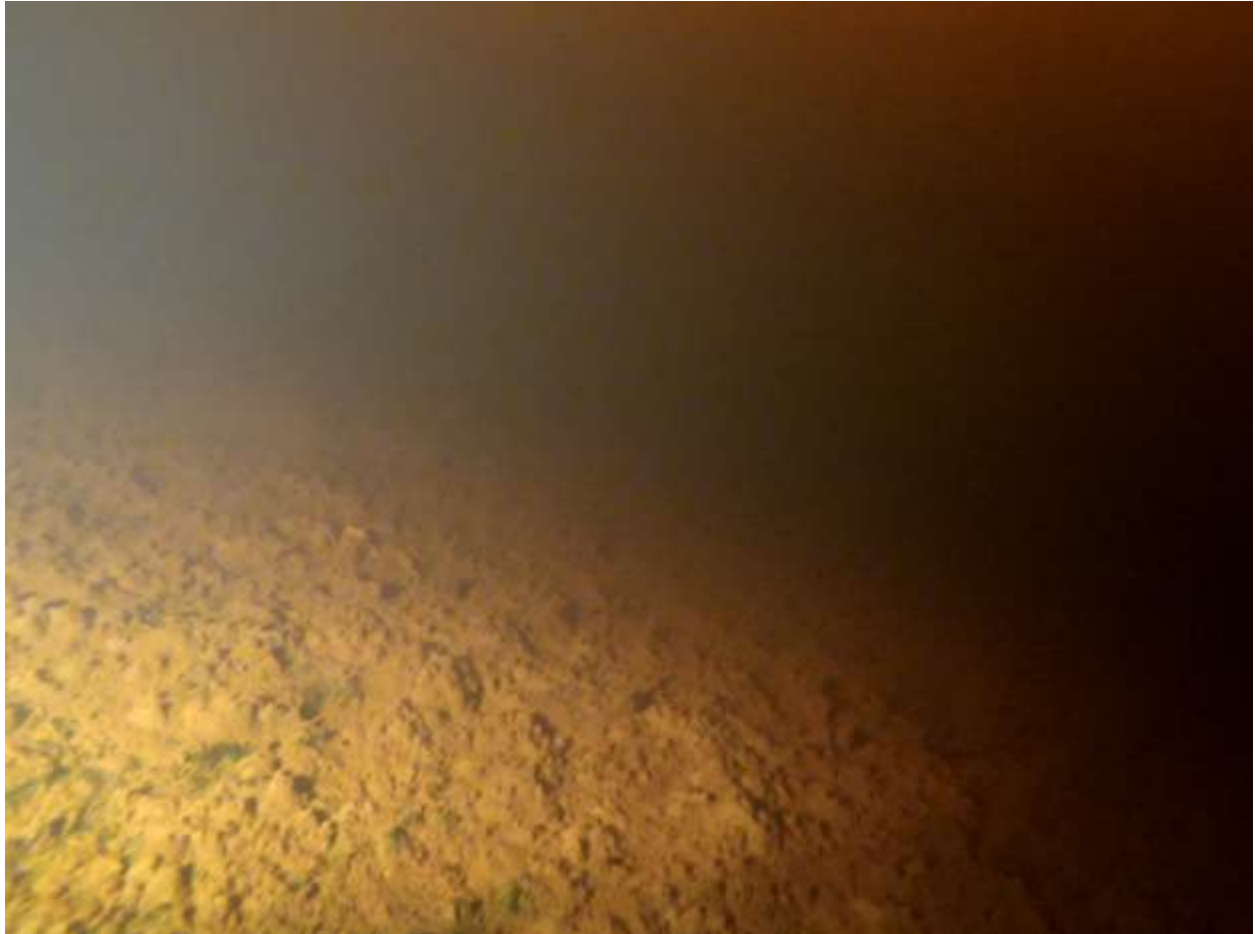
Undervannsbilde fra stasjon 5 er sammenliknbar med stasjon 4 og beskriver at Gjerustadkilen i dette området synes å ha fungert som akkumulasjonsbukt for organisk materiale i betydelig tid, slik at innsjøbunnen utgjøres av sedimentflater. Ikke tømmerstokker eller større innslag av rék i dette vannområdet.

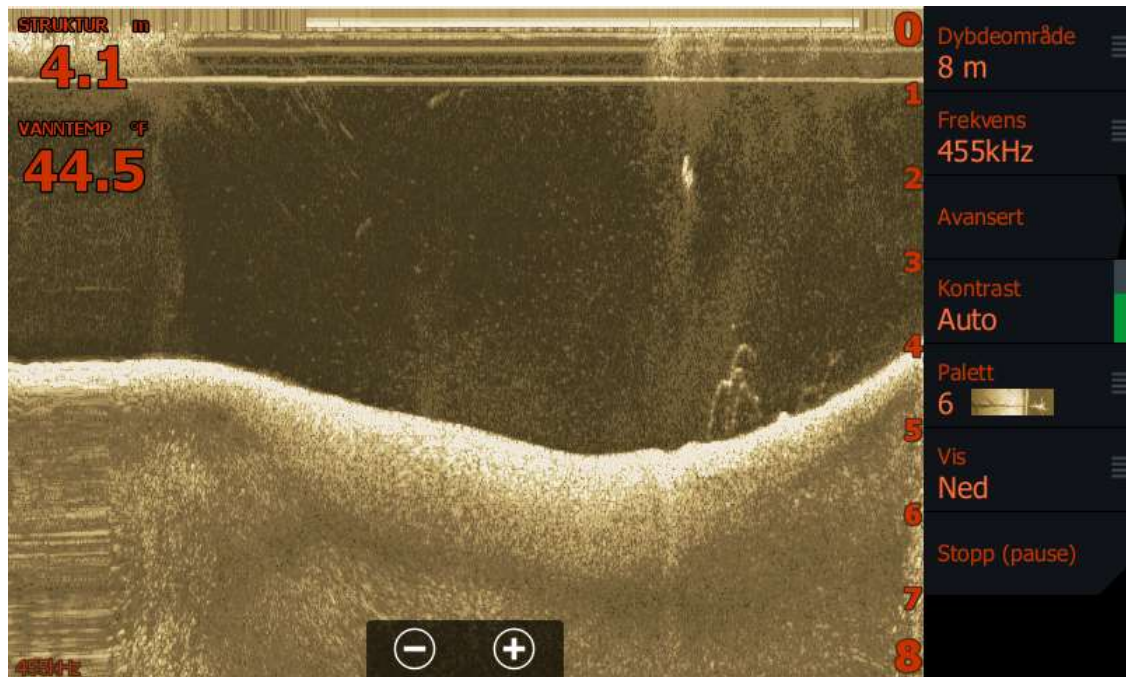
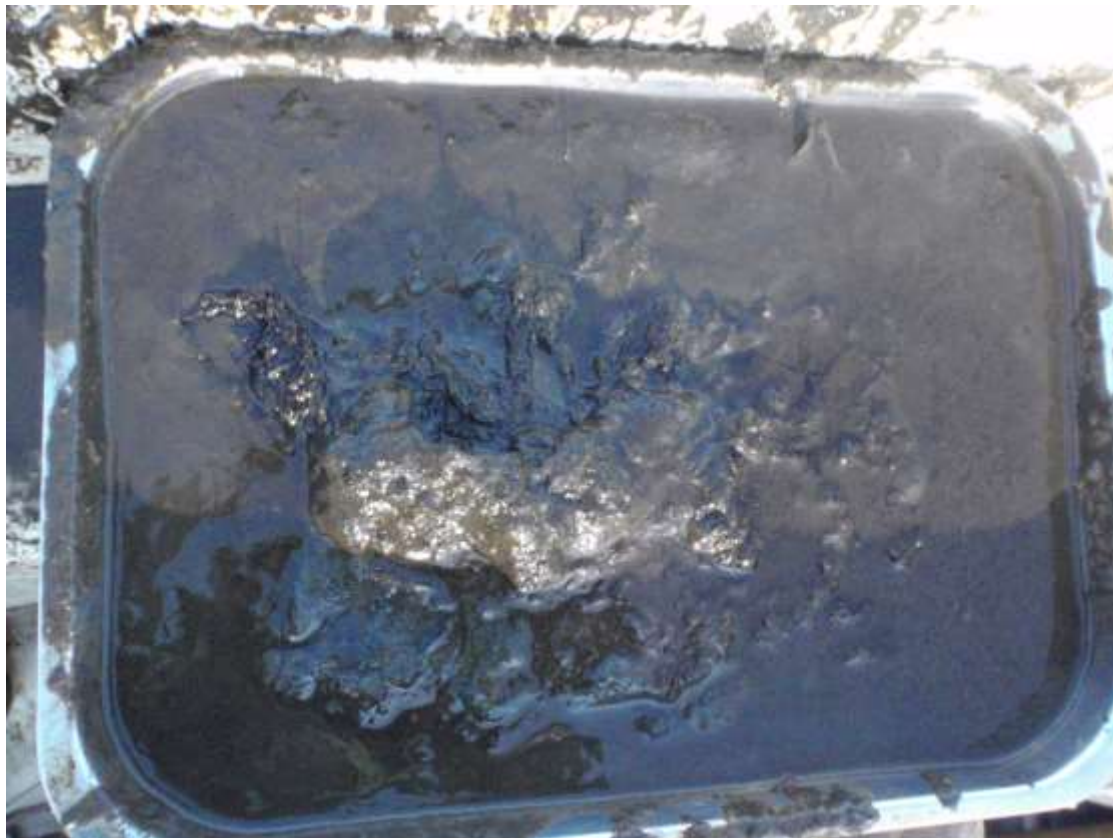
Stasjon 6: Vanddyb 4-4,5m Bløtt organisk dominert sediment, enhetlig struktur fra de forskjellige grabbhuggene, mye gassing.

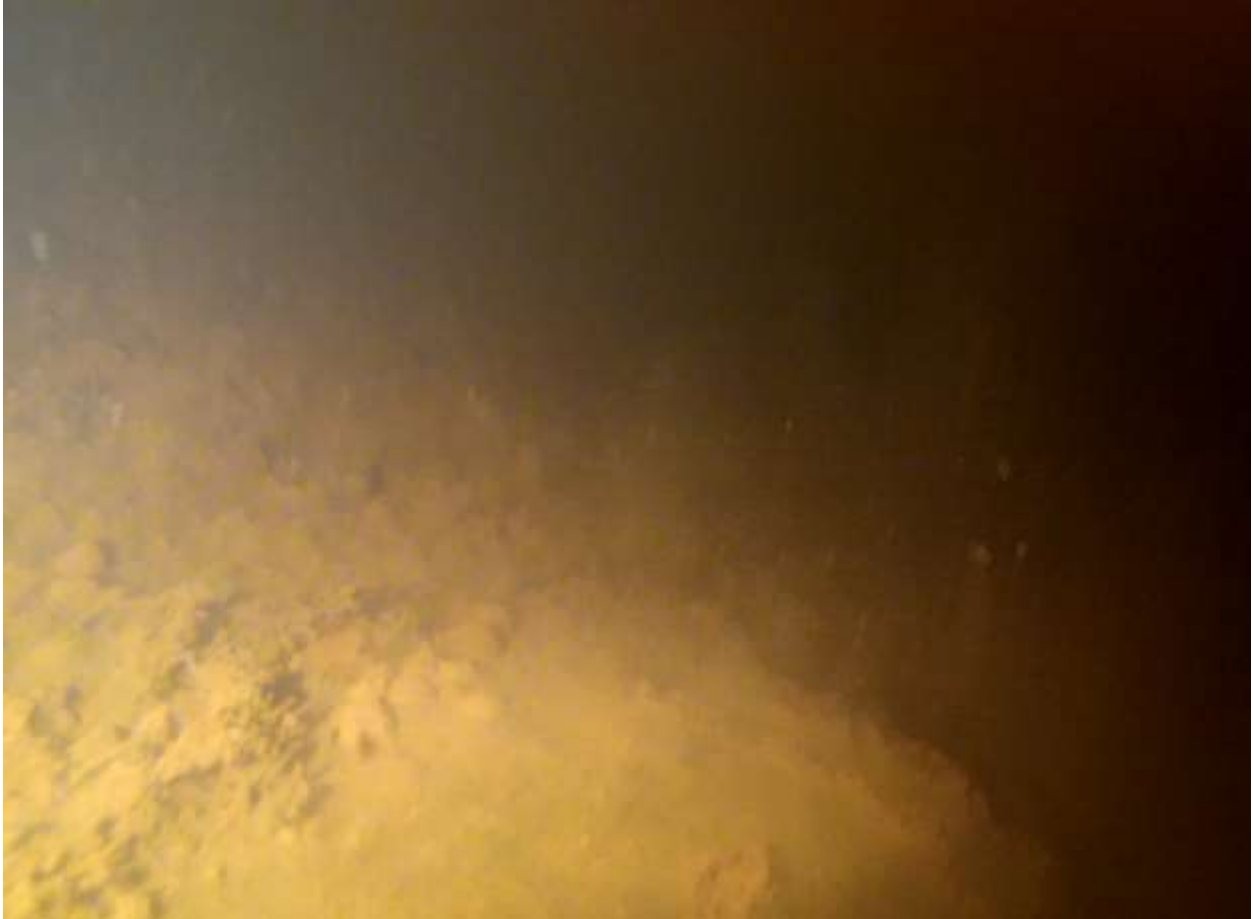
Undervannsbilde fra stasjon 6 er sammenliknbart med øvrige og viser sedimentslette av organisk sediment av mektighet => grabbdyp (15cm).

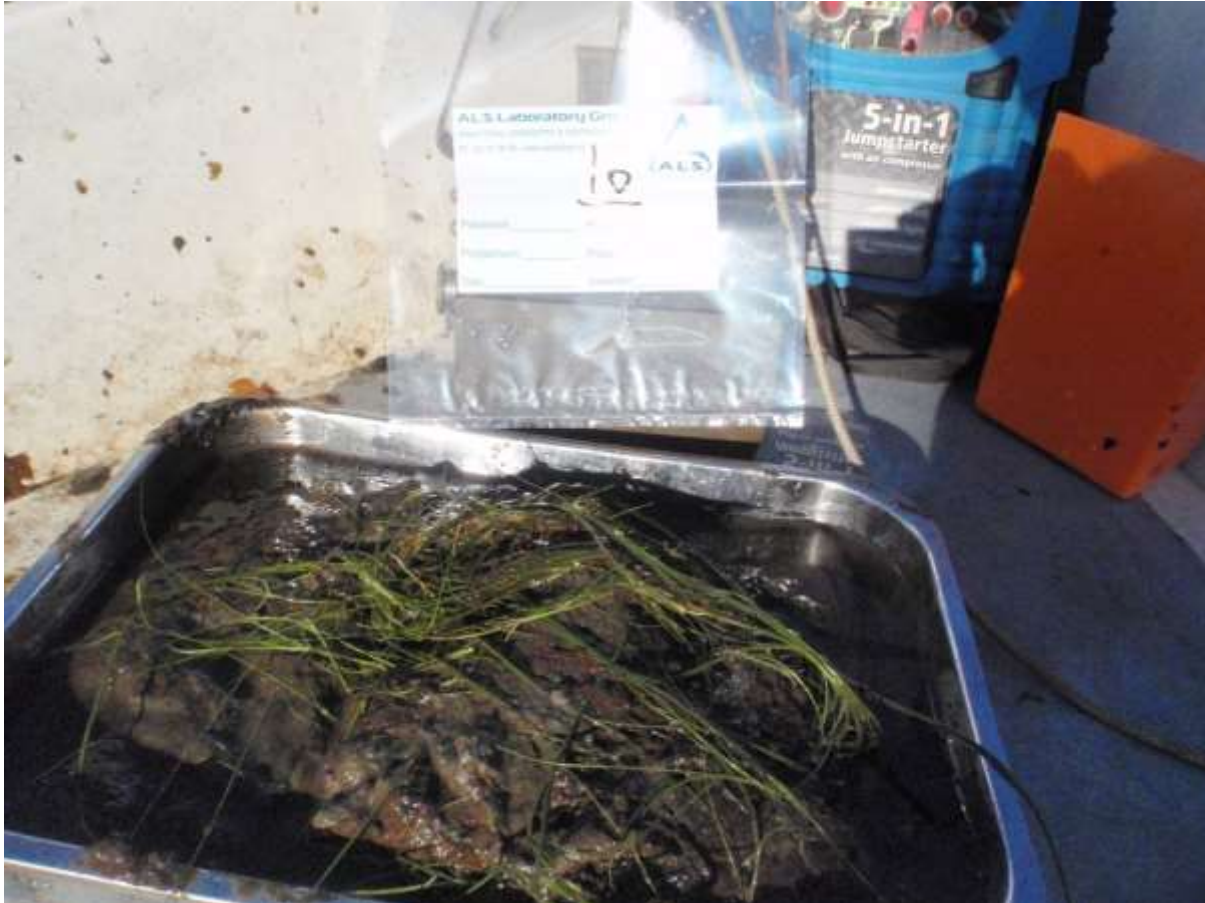
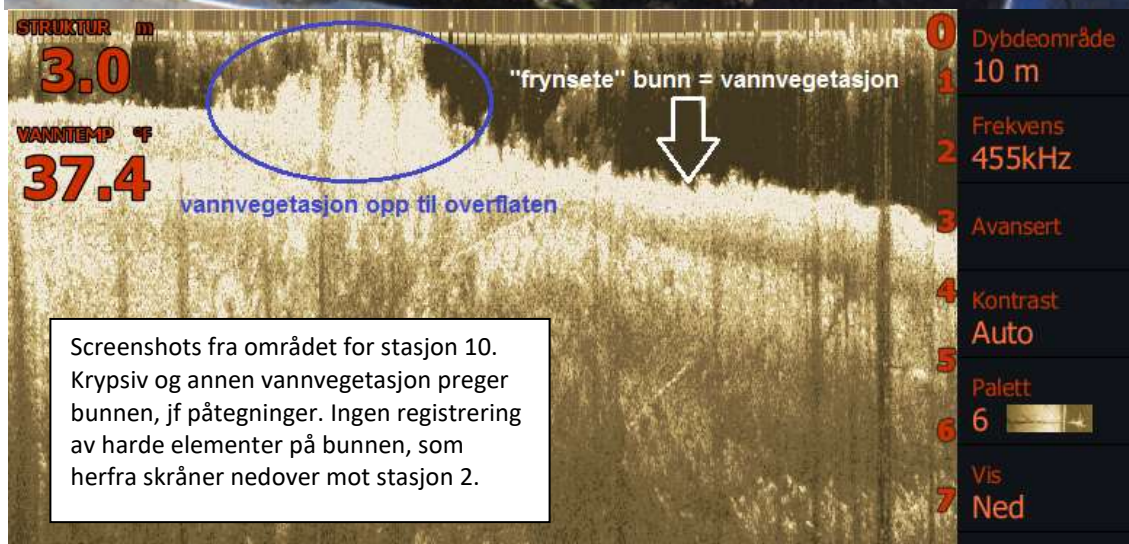
Stasjon 10 Denne stasjonen er på ca 2m dyp. Halvfast til gytjeaktig mudder hentes opp. Noe innslag av kleberig (leirholdig?) materiale. Ikke mineralkorn, treverk eller strømateriale i denne prøven. Tuster av vitalt krypsiv i 2 av 4 grabbhugg. Materiale fra grabbhuggene vises under.

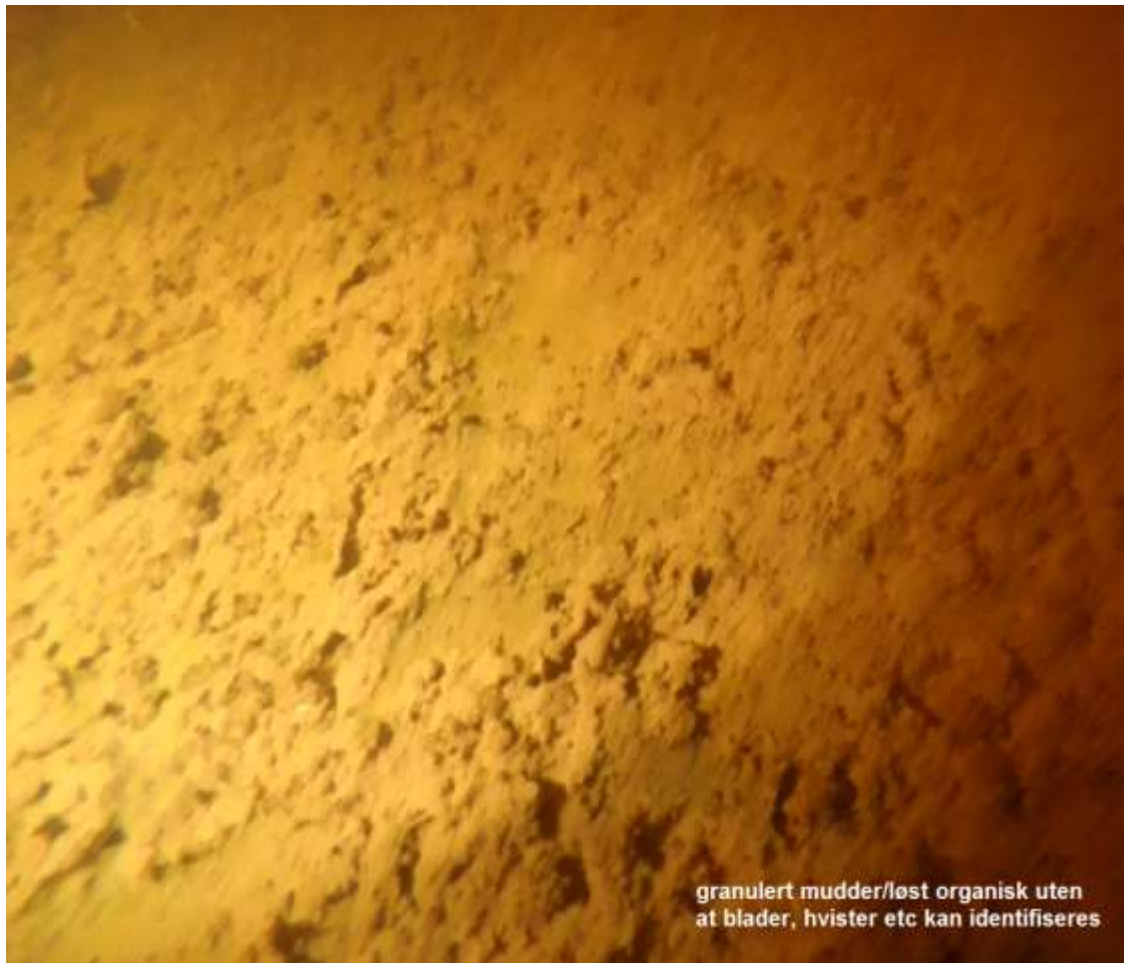
Undervannsbildene fra stasjon 10 viser uryddig mudderflate. Krypsivvegetasjonen sees bare på de grunneste flatene, stasjon 10 er ved maksdyp på hva planten vokser. 2x synketømmer observert.

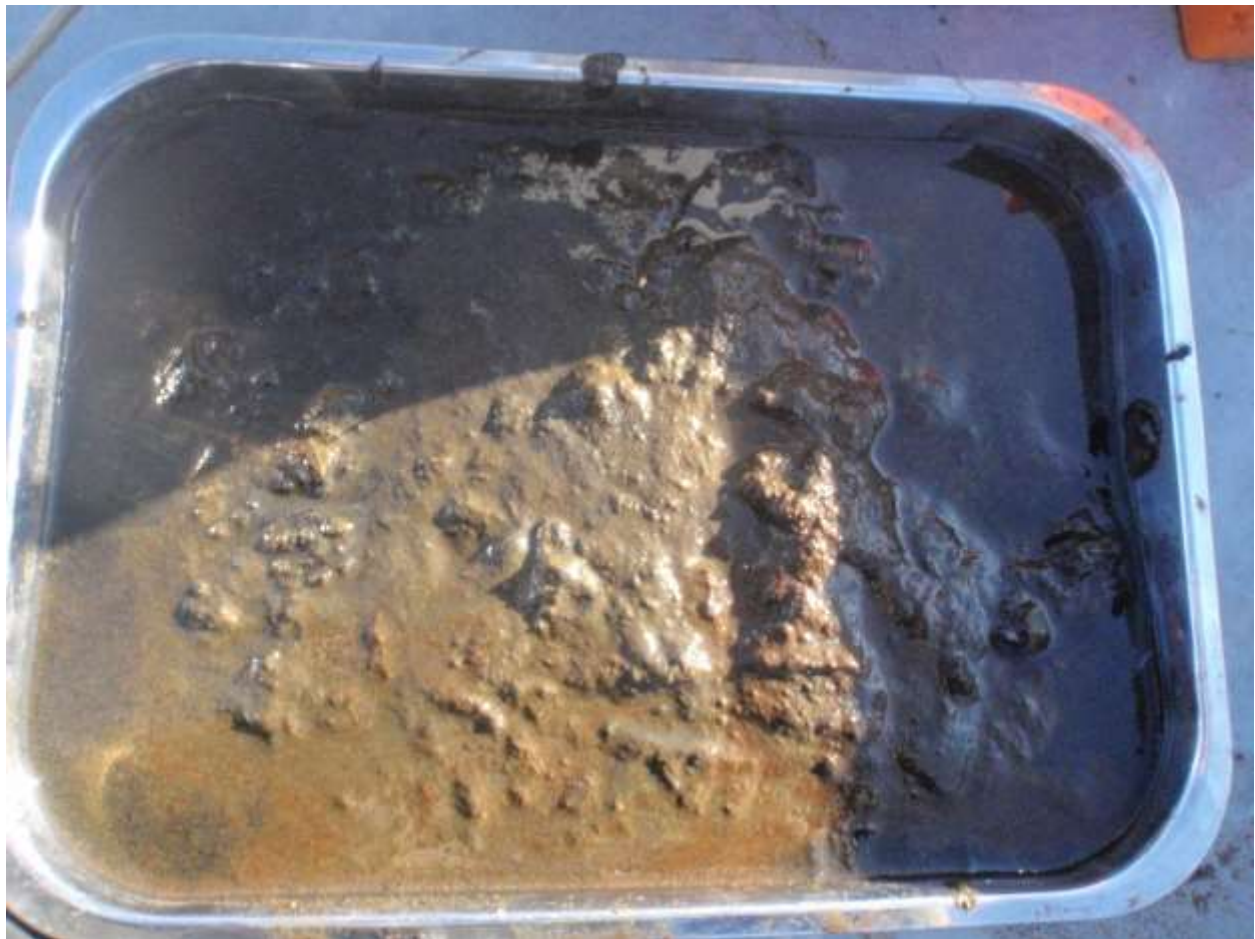
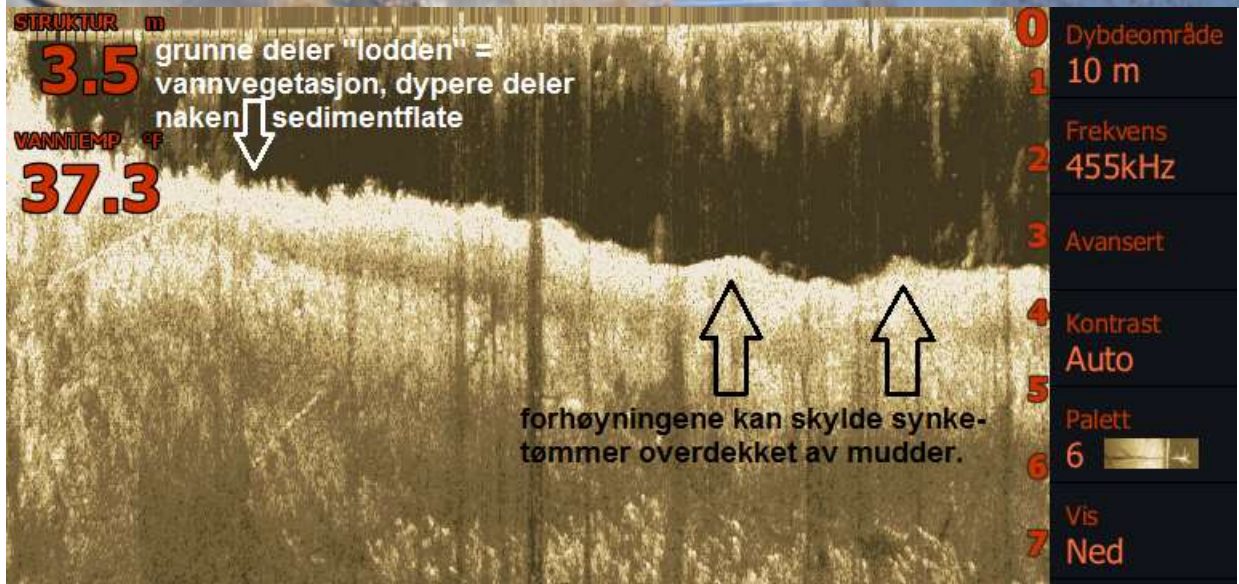
Stasjon 11. De to stasjonene 10 (foregående oppslag) og 11 er plassert på hver sin side av forurenset stasjon 2 fra første prøveserie. Stasjon 11 er på 3,5-4m vanddyp. Gytjaktig mudder med innslag av noe mer rødfarget materiale, dette vil kunne være jernforbindelser. Ikke planter eller makrorester. Jf foto.
