# TERRATEKNIKK

## Sedimentundersøkelser i innsjø – Nelaug – Åmli kommune

*Miljøundersøkelser og risikovurdering av forurenset sediment for behandling av mudringsøknad tilknyttet bygging av ny Fv 415 til Åmli*

Terrateknikk undersøkelse 30 – 2019 – Vedlegg 2 – versjon 200320

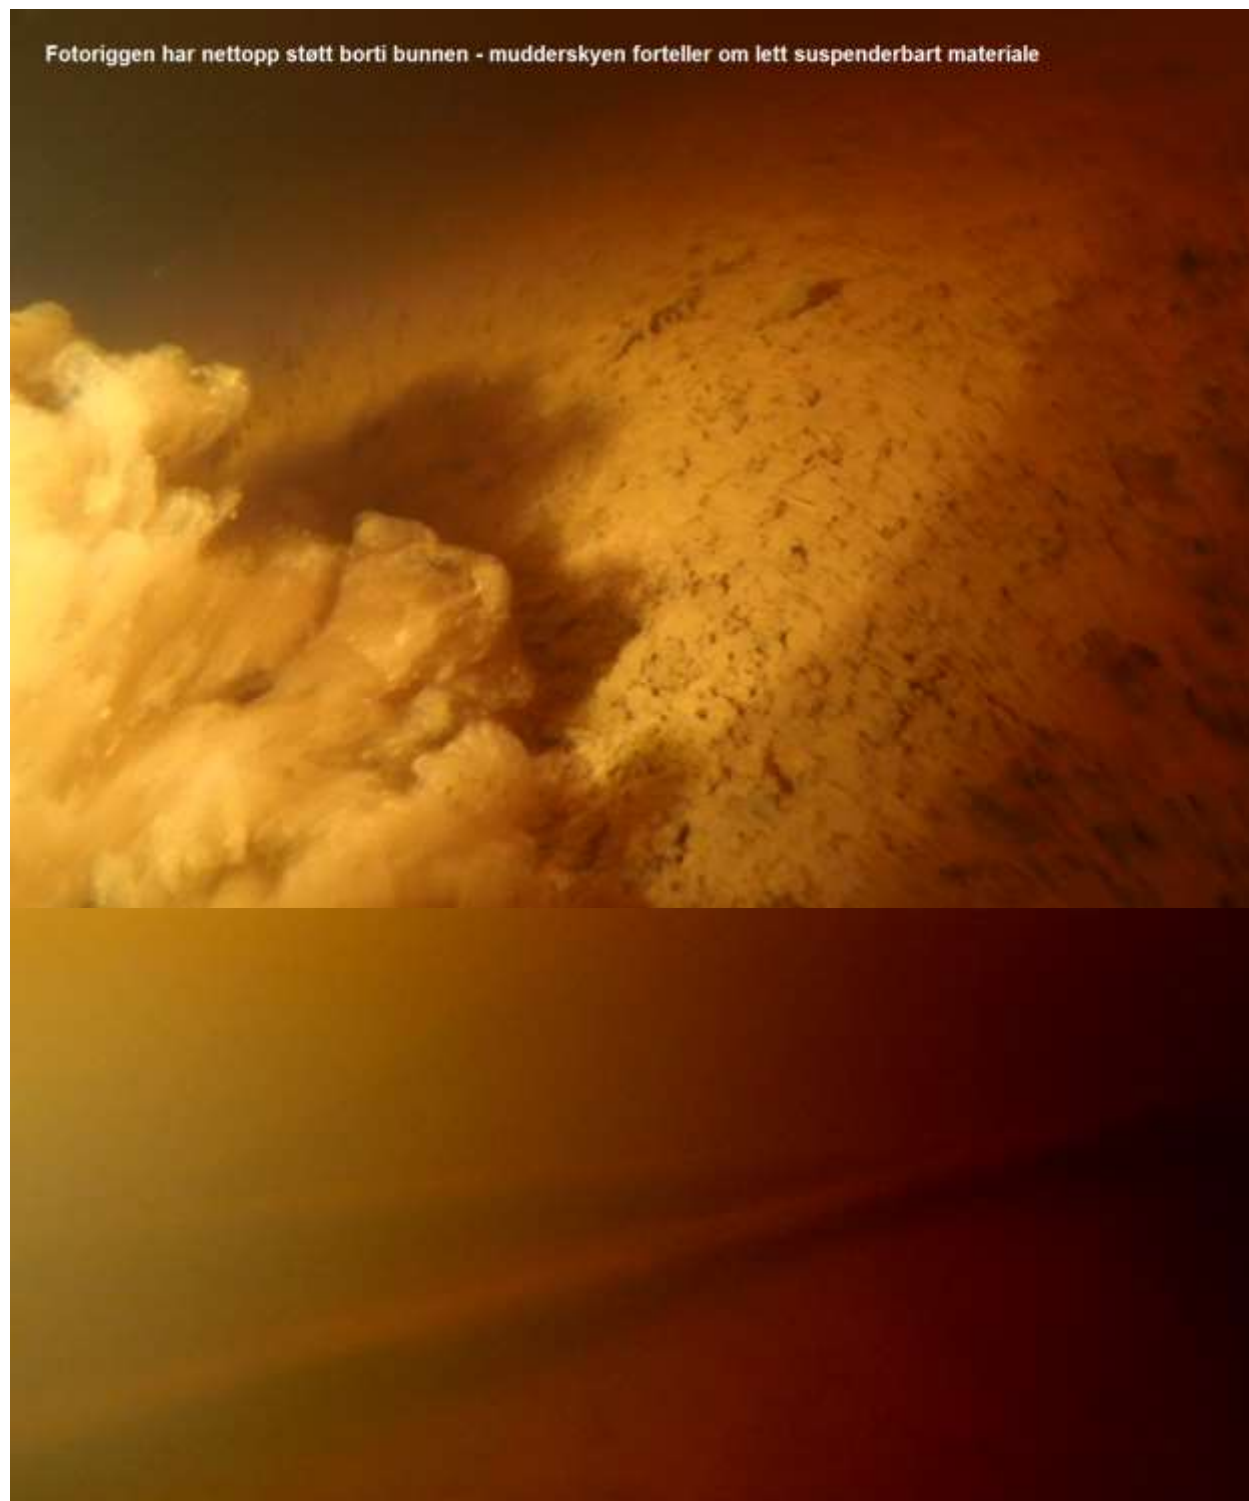
Undervannsfilmene viser sedimentflate med ruglete utseende, hvor deler av strøfall/plantedeler kan skimtes. Også synketømmer, jf nedre foto hvor to tømmerstokker kan skimtes. Fluffy mudder.

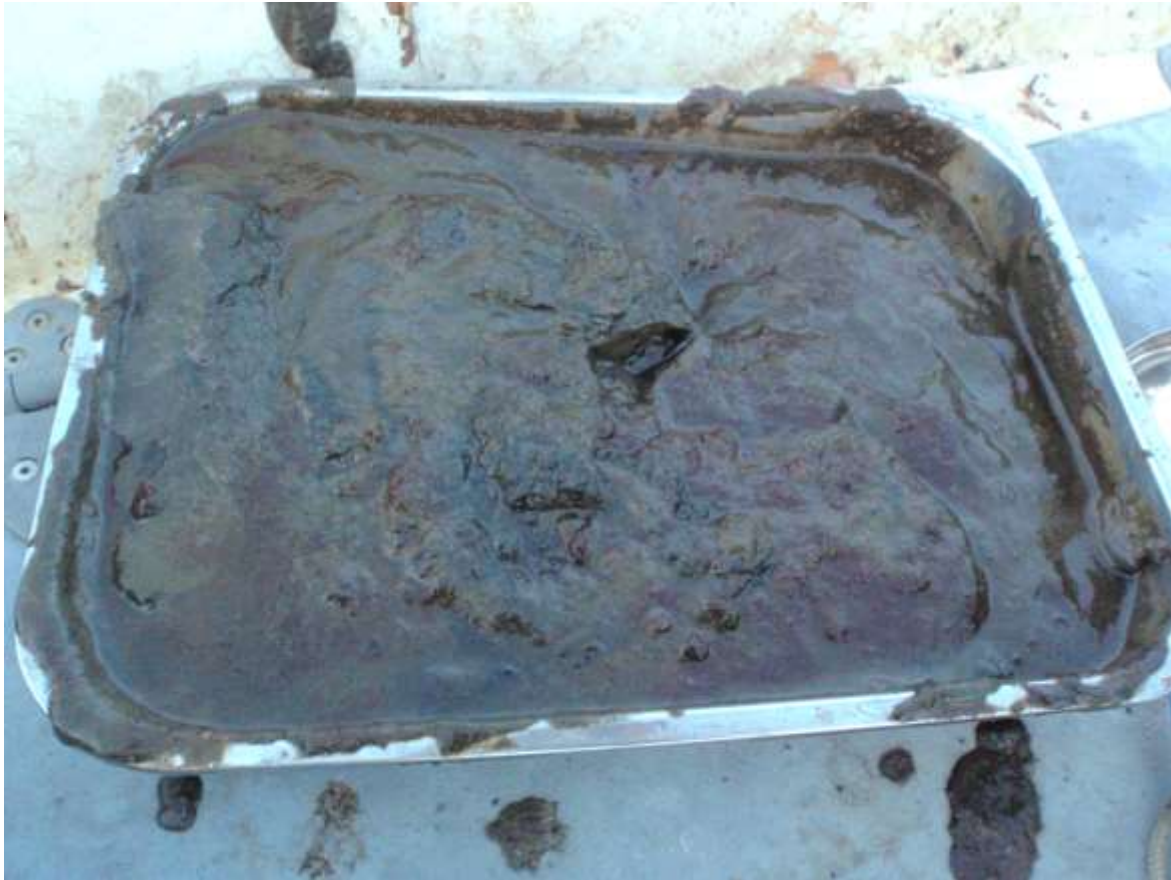
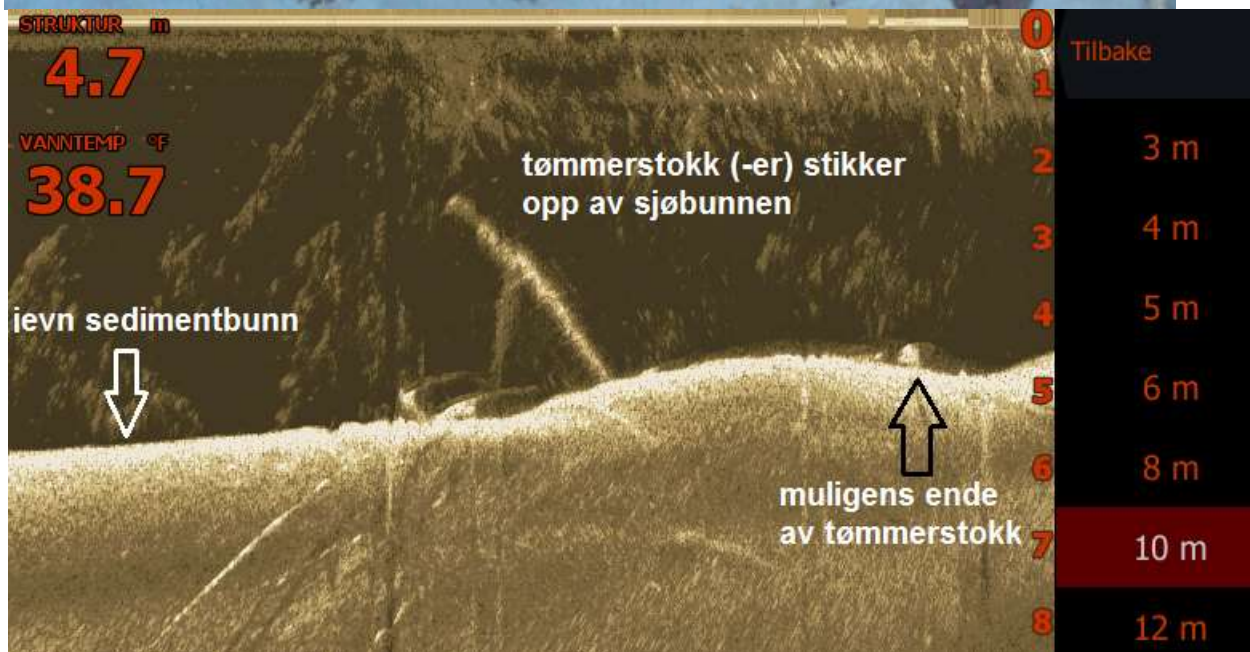
Stasjon 12 er plassert utenfor forurenset stasjon 2. Vanddyp om lag 5 meter. Grabbprøvene ensartede som gytjeaktig mudder uten makroinnslag, jf foto. Mye tømmer i området til denne stasjonen.

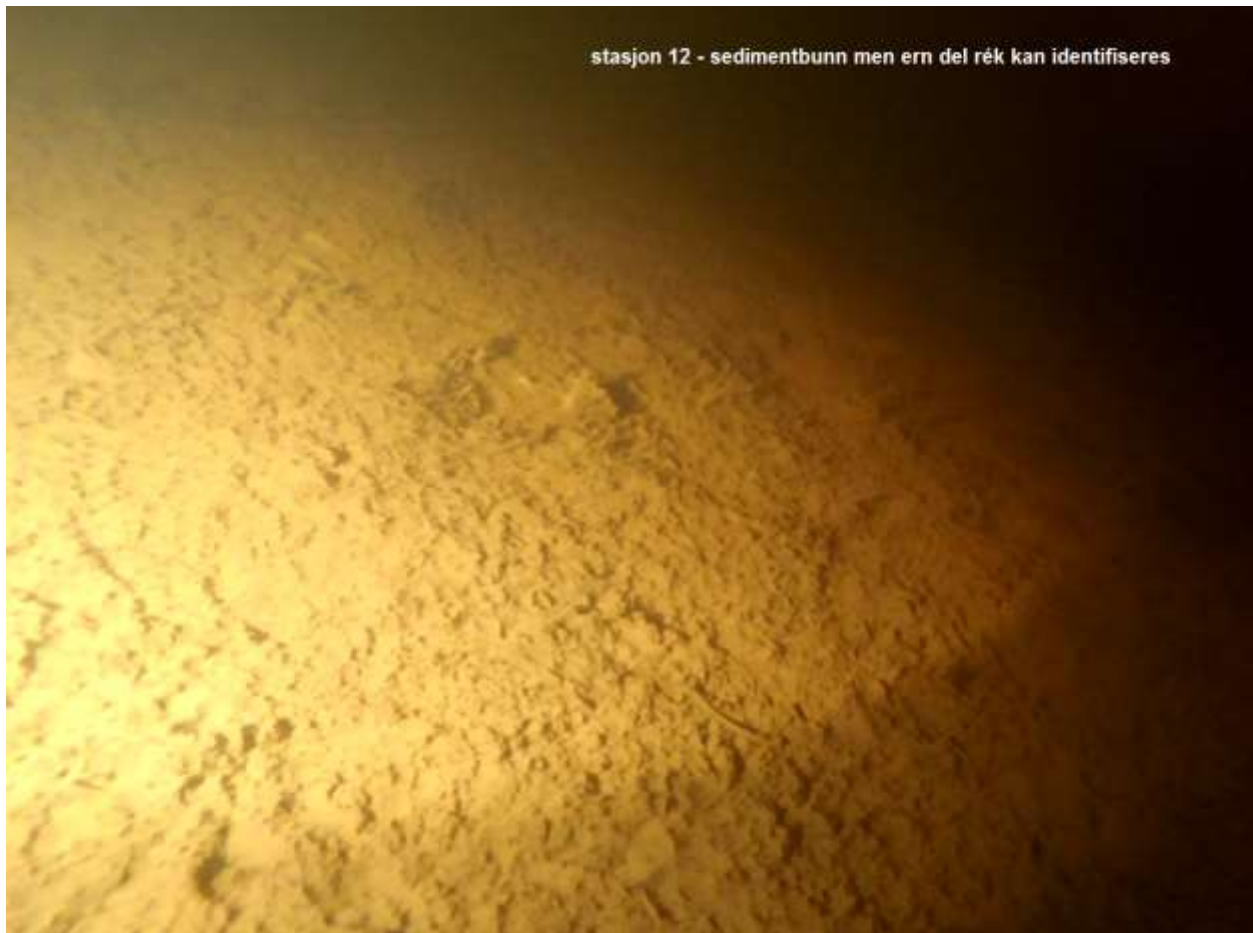
Undervannsvideo viser i hovedsak en sedimentflate, men med småkvister litt plantedeler og strø avsatt på bunnen.

Kort etter bildet under var tatt gikk kamerariggen ned i sedimentene og la opp en betydelig sky av oppvirvlet mudder som vanskeliggjorde ytterligere filming, derfor bare et innsyn fra denne stasjonen.

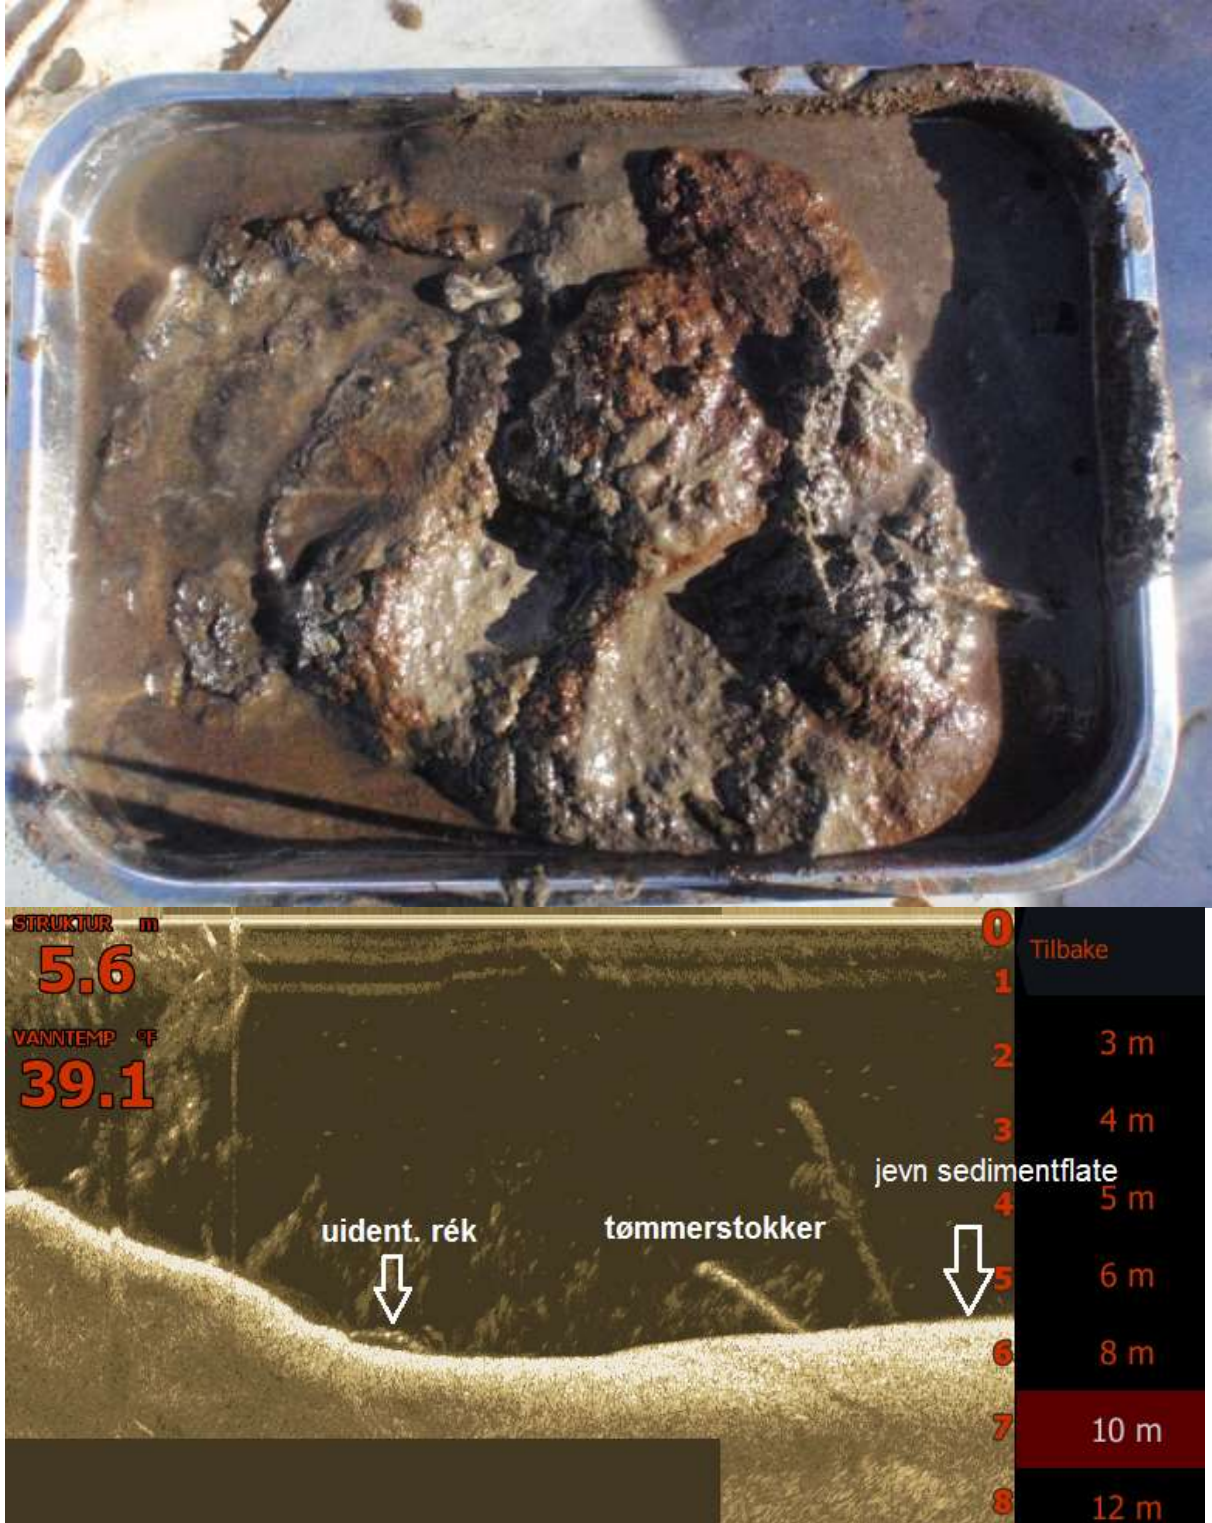
Stasjon 14 befinner seg utenfor stasjon 11 – og omtrent like langt fra stasjon 2 (forurenset) og stasjon 1 (lite forurenset) fra første prøveserie. Denne stasjonen omfatter 5-6m vanddyb og 3 av 4 grabbhugg omfattet også leire i opphentet materiale, noe som sees i grå kuttflater i prøvebakken under. I tillegg innslag av bløtt men visuelt granulert materiale med markert rød farge.

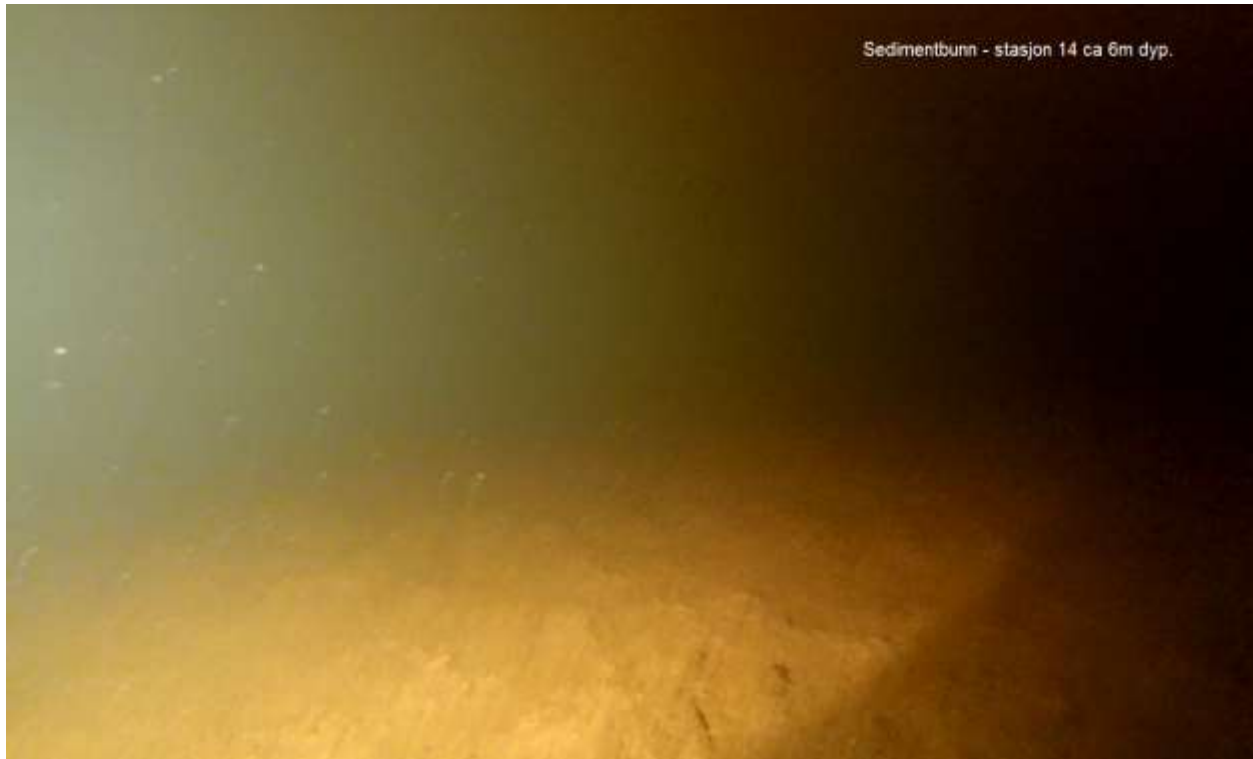
Video-opptakene fra stasjon 14 viser sedimentflaten, men på grunn av at man lett subber borti bunn eller rék på denne stasjonen er deler av opptaket plaget av oppvirvlet mudder. Nederste bilde er et utsnitt fra UV videoen fra stasjon 1,5 og viser greiner og rék som stikker opp av mudderet, samt mudderskyen fra kamerariggen som drar over området og har støtt på mudder på greiner eller bunn.

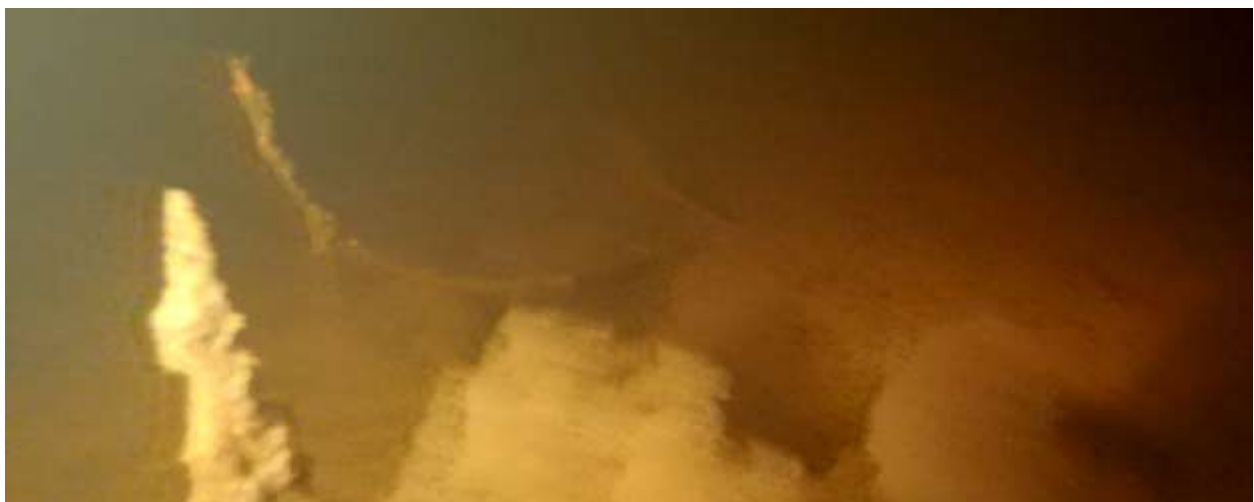
Bilde under: Utsnitt UV video stasjon 15, som er ca 15m SØ for stasjon 14 og i samme bunnbasseng. Kvister, deler av trær ligger på og delvis ned i mudderet, oppvirvlet mudder fra at kamerariggen har streifet borti et av disse dekker nedre del av bildet.

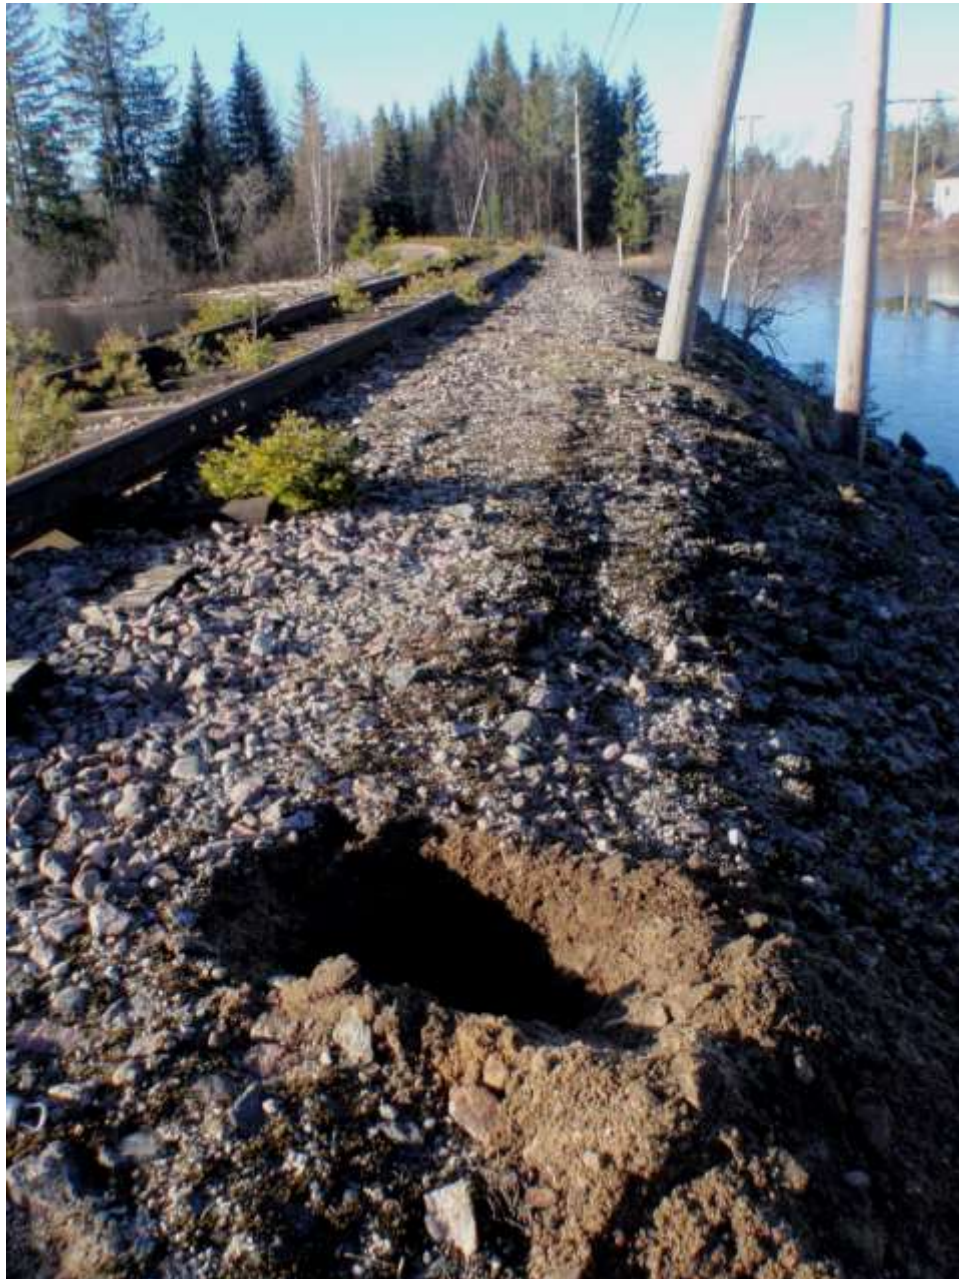
Bildet under viser prøvepunkt Bane1 under sjaktning: Grove overflatemasser, sandige fyllmasser, fullstendig eksponisjon til nedbør og en drenerende undergrunn gjør at flyktige forbindelser, oppløsbare stoffer og materialer som blir knust av temperaturbelastninger og frost vil ha en tendens til å bli vasket ut, mens grovere, partikkelbunden forurensning vil kunne gjenfinnes over tid. De tre prøvepunktene har sammenliknbar avstand til sviller/bane og plassering i banelegeme. Prøvetaking nærmere vann/nærmere sedimentstasjon Nelaug 2 var ikke mulig, da skråningen ned mot vann består av ren stein og grov kult uten finstoff som kan holde på eventuelle forurensninger. Jf også foto neste side.

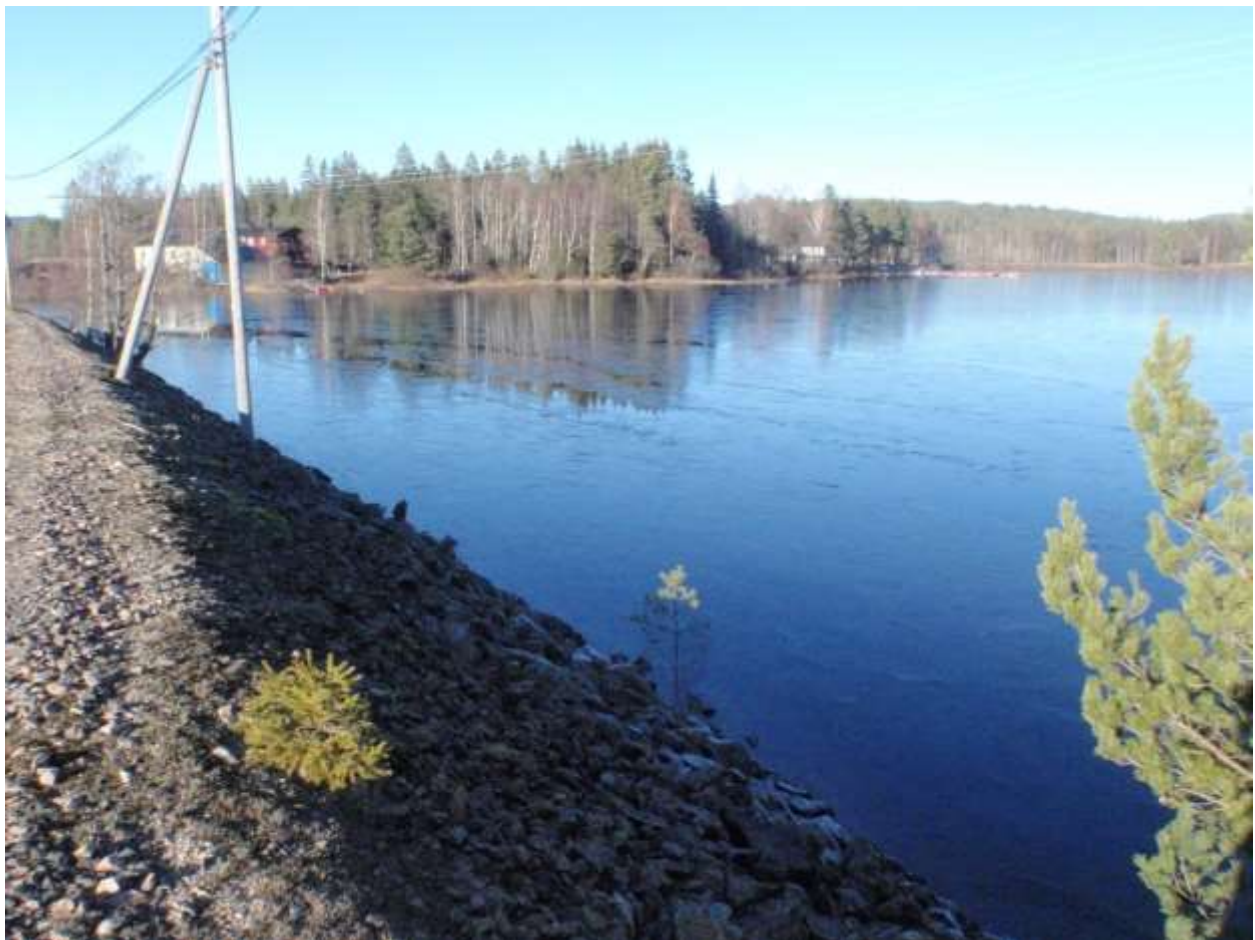
Bildet under viser hvordan jernbanefyllingen fremtrer hvor den grenser mot vannområdet for sedimentprøve Nelaug 2.

Som fremgår består skråningen mot vann av stabil bruddstein, til dels grov, med økende innslag av kult i øvre del.

Videre er skråningen mellom jernbane og vann vanskelig å ta seg frem til, og den inviterer derfor ikke til (ulovlig...) ferdsel langs vann, ei heller den da teoretiske kontakten mot forurenset sediment som vading ut fra vannkant og ut til sedimentbunnen ved maksimalt nedtappet magasin vil kunne åpne for.
