ADKOMSTVEI HUSØYA, KRISTIANSUND

Søknad om tillatelse til utfylling i sjø

Adkomstvei Husøya, Kristiansund

Miljøgeologisk undersøkelse av sedimenter i sjø

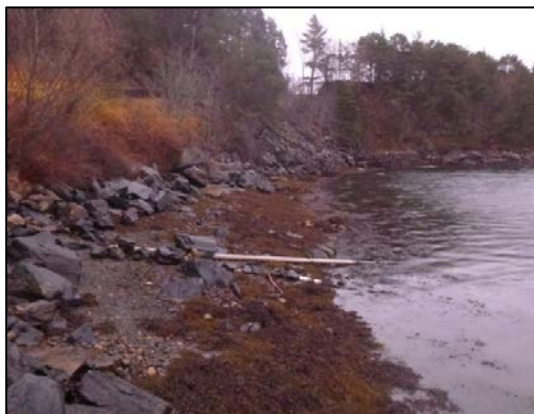
Figur 8 Oversiktsbilde fra Grønbukta, nord for Jørildneset. Fotografert i retning nord.

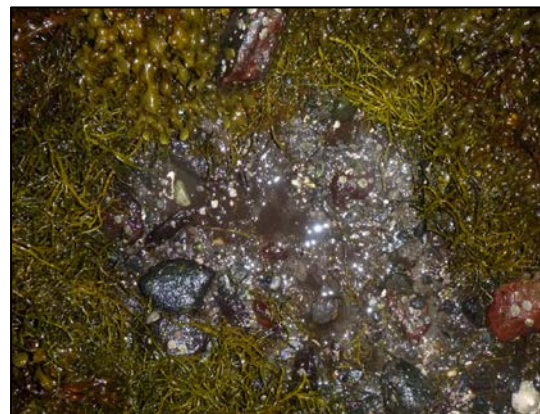
Det er påvist PCB₇ og enkelte PAH-forbindelser i tilstandsklasse III og IV i ett prøvepunkt i nordøstlige del av undersøkelsesområdet (HU-2), og antracen i tilstandsklasse III i øvrige prøvepunkter. Overflatesedimentene består av sand, grus og stein, og strandsonen er bevokst med tang.

Figur 9 Eksempel på sedimenter fra prøvestasjon HU-1 og HU-2.

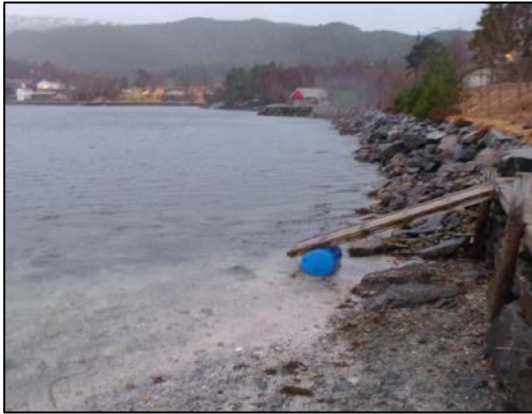
Figur 10 Oversiktsbilde fra Jørildneset, fotografert i retning sørvest.

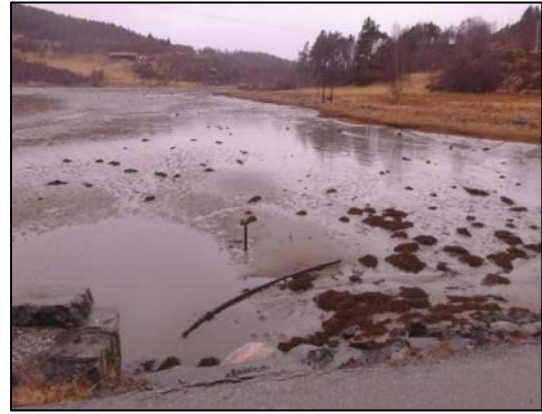
Figur 11 Oversiktsbilde fra Leira, fotografert mot vest.

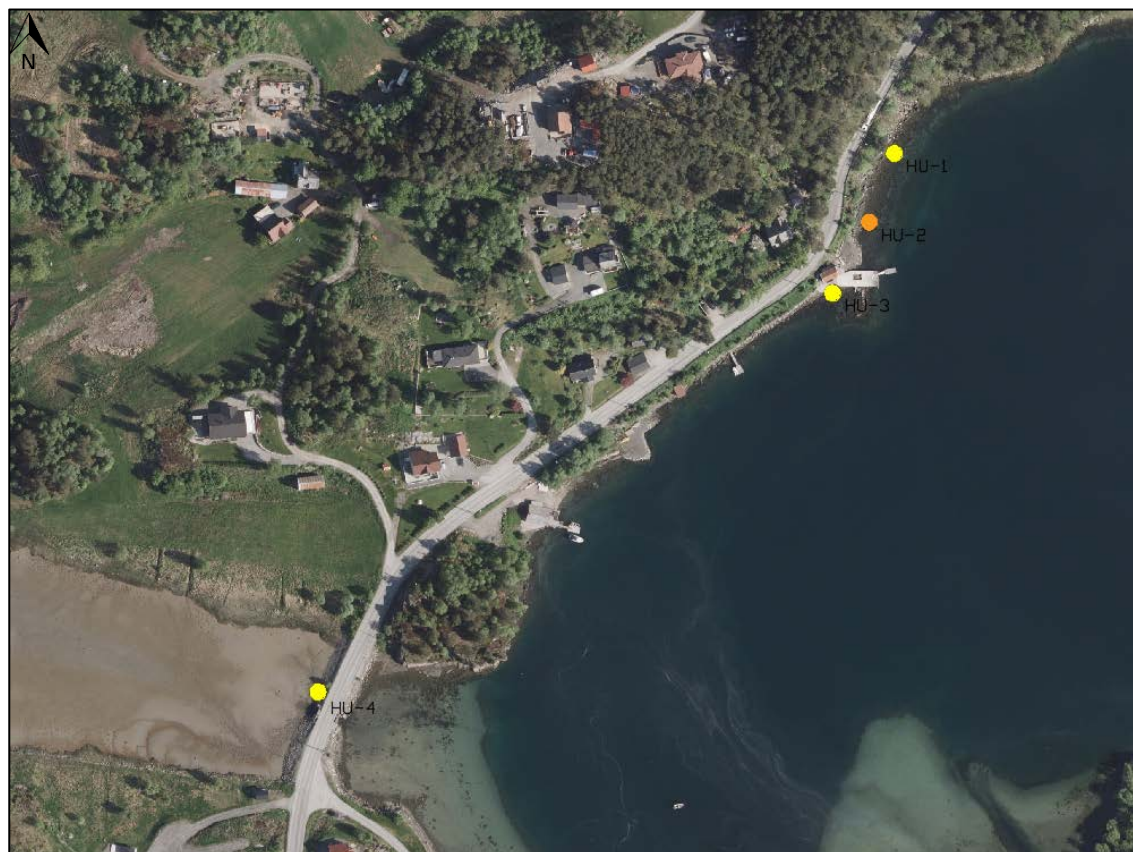
Figur 13 Planlagt tiltak med prøvestasjoner markert med fargesymbol for høyeste påviste tilstandsklasse (gul = tilstandsklasse III, oransje = tilstandsklasse IV).

Det vurderes å være lav risiko knyttet til utfylling over sedimentene, og utfyllingsarbeidene kan etter vår vurdering gjennomføres uten avbøtende tiltak, forutsatt alminnelig varsomhet.
