Biotopforbedrende tiltak i sjøørretbekker

Metodehåndbok med eksempler på tiltaksplaner for
Gunnarsbybekken i Rygge
og Guslundbekken i Sarpsborg

Dato: Juni 1997
Rapport nr: 6/97
ISBN nr: 82-7395-129-4

Leif Simonsen (Pro Natura)

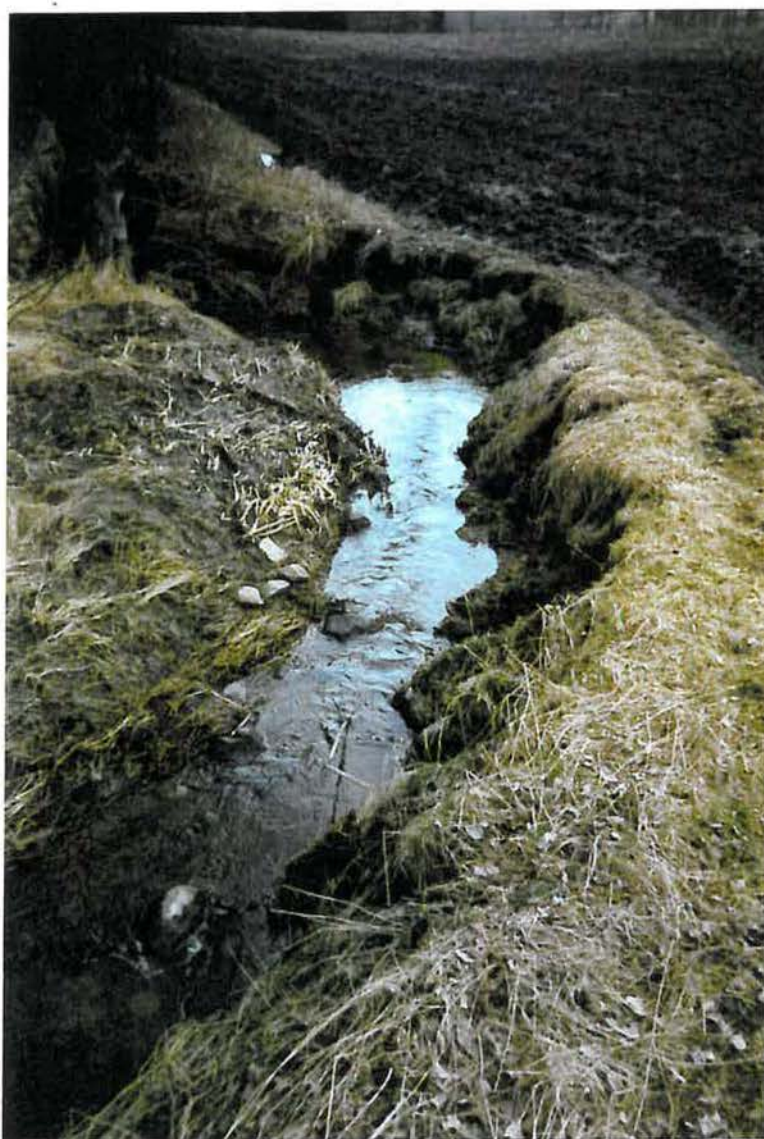
Figur 2. Smal bekkkant med utrasing. Her er det aktuelt med pøling, utretting eller andre sikringstiltak.

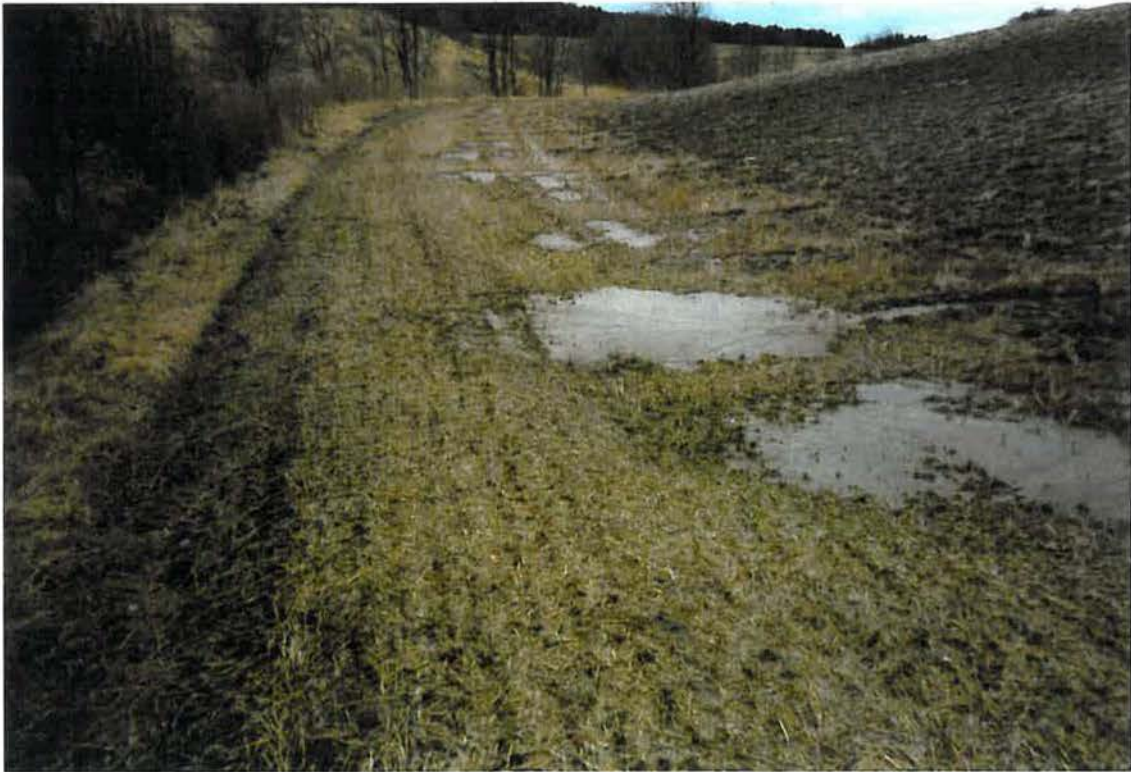
Landbruksarealene langs bekken er erosjonsutsatt fordi jordsmonnet inneholder mye silt. På kornarealer med fall ned mot bekken ble det observert erosjonsproblemer. Det ble også observert erosjonshindrende tiltak som hadde fungert etter hensikten (Figur 3).

Figur 3. Erosjonshindrende tiltak på kornarealer langs Guslundbekken. En sone på ca 5 meter er ikke høstpløyd for å fange opp erosjonsmateriale. Tilsvarende effekt kan oppnås ved å så fangvekster i en bredde på 5-15 meter.

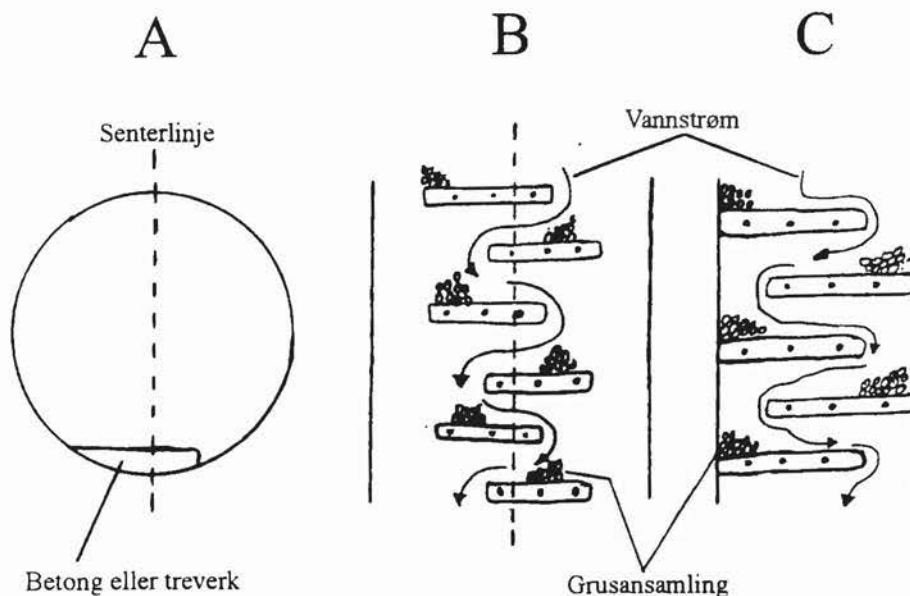
Figur 6. Strømdeflektor i kulvert. Tverrsnitt av rørkulvert (A), rørkulvert sett ovenfra (B) og kulvert med flat bunn sett ovenfra (C).

- Legge ut strømdeflektorer (Figur 6)

Strømdeflektorene i kulvertene kan lages av betong eller treverk. De må være 15-20 cm høye.

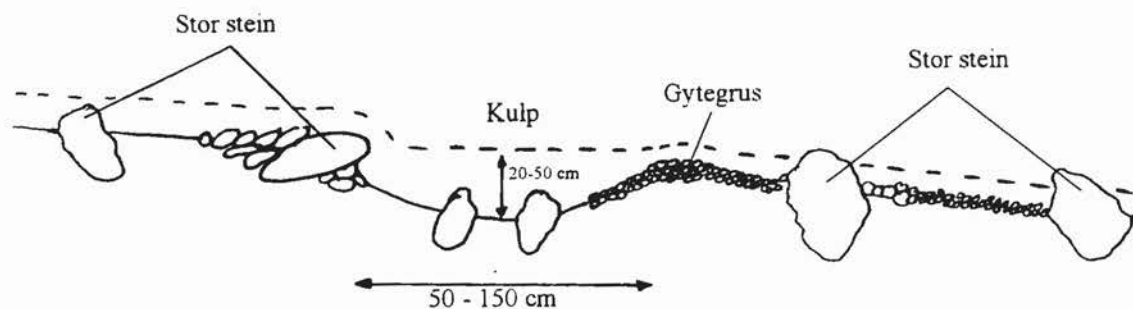
Figur 7. Kulp med småstryk, gytegrus og større steiner. Størrelsen på kulp må tilpasses lokale forhold.

- Etablere kulper og småstryk (Figur 7)
- Legge ut større steiner (Figur 7)
- Legge ut gytegrus (Figur 7)

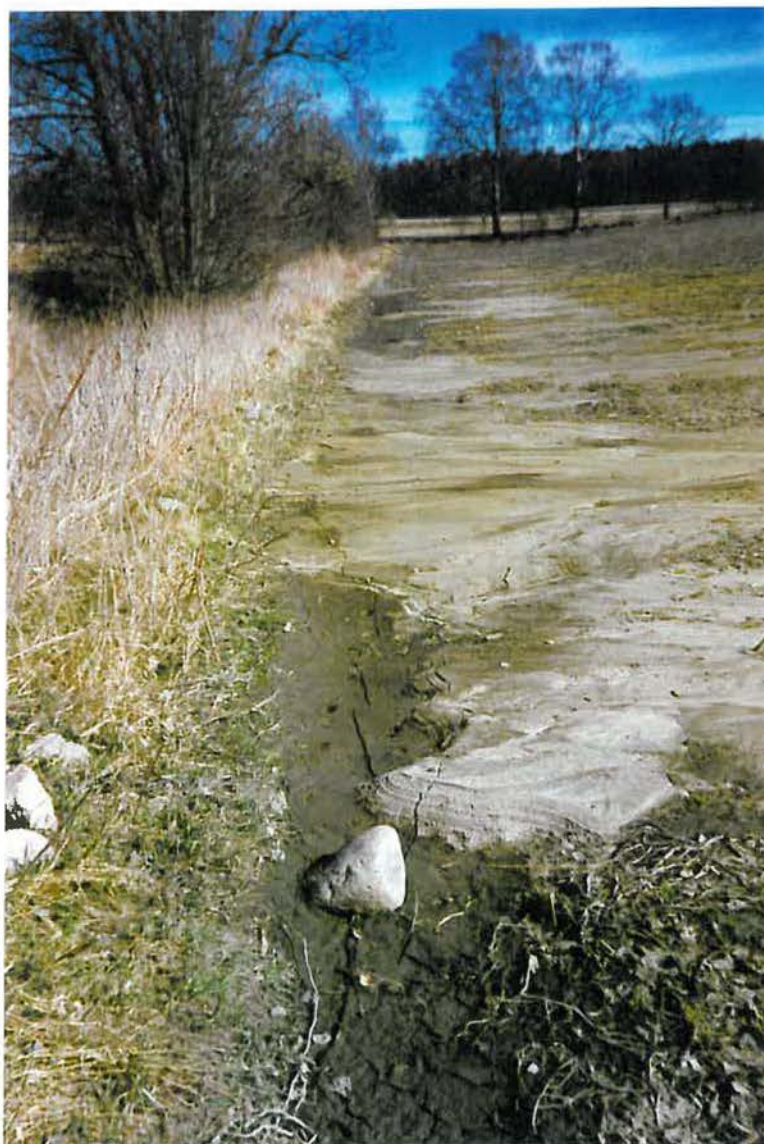
Landbruksarealene langs bekken er svært erosjonsutsatte. Dette skyldes siltig jordsmonn, fall mot bekken og åpen jord. Åpen jord skyldes høstpløying eller at arealer ikke er sådd til med fangvekster etter dyrking av poteter og grønnsaker. Flere steder langs bekken ble det observert erosjonsproblemer (Figur 9).

Figur 9. Erosjon langs sidebekk til Gunnarsbybekken.

- Ikke høstpløye jorder med erosjonsrisiko
- Ikke høstpløye, eller så fangvekster, i en sone på 5-15 meter langs bekken (Figur 3)
- Pløye på tvers av fallretningen
- Etablere gresskledde vannveier
- Etablere en liten voll langs bekkekanten og steinsette i gjennombruddsområder (Figur 10)

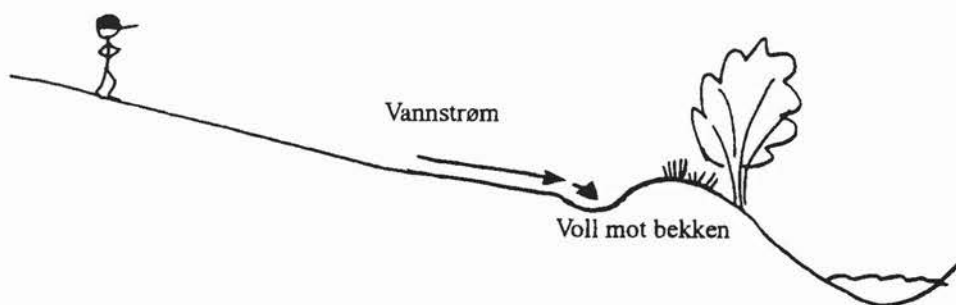
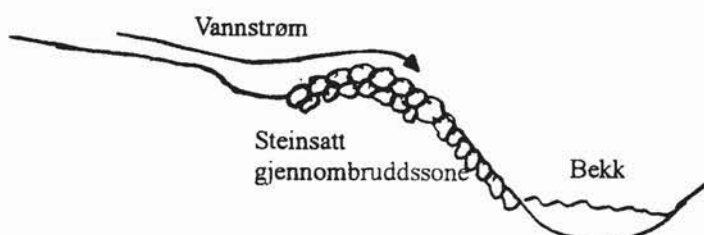
Figur 10. Liten voll langs bekkekanten. Erosjonsmateriale vil sedimentere mot vollen (A). Vannet vil strømme over vollen på det laveste punktet langs bekken. Her må det steinsettes helt ned i bekken (B)
