► Miljørisikovurdering ved etablering av ny dronekai i Horten

Sammendrag/konklusjon

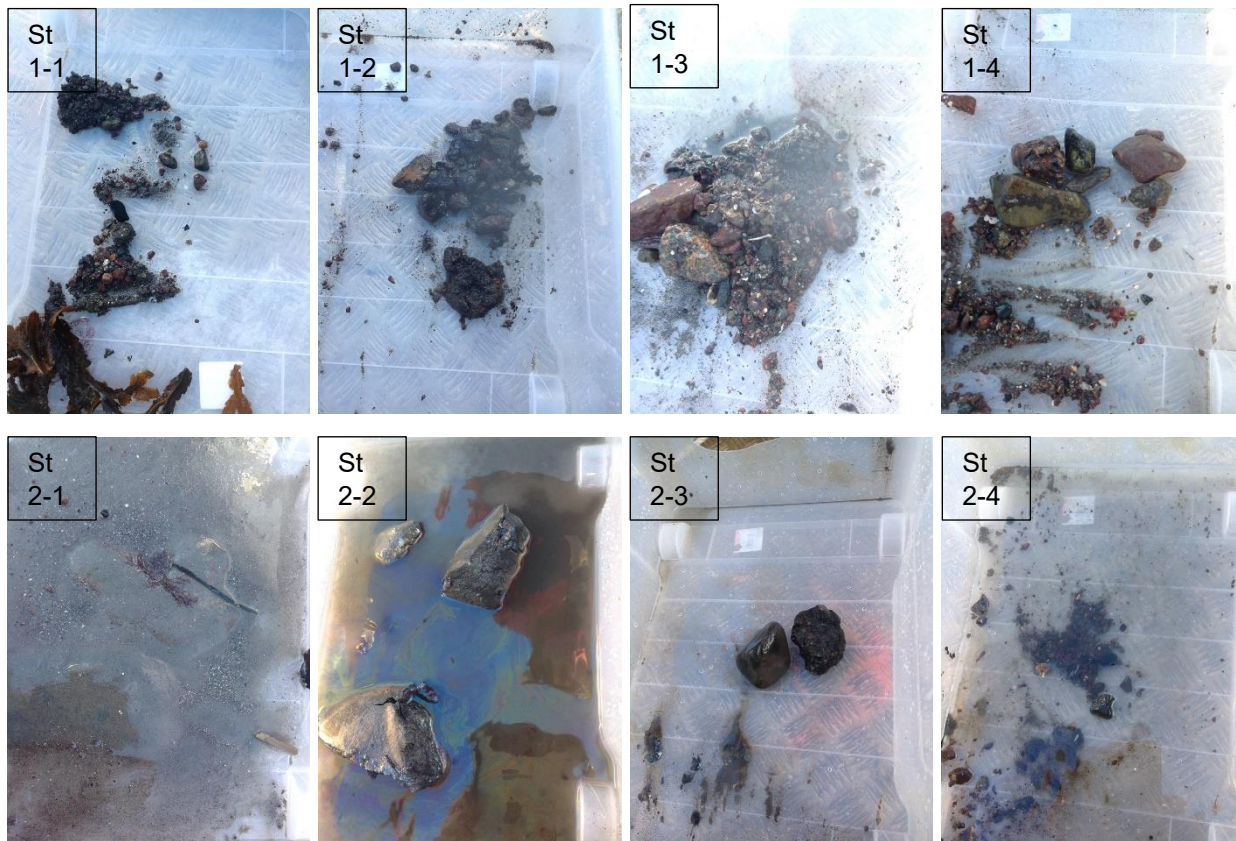
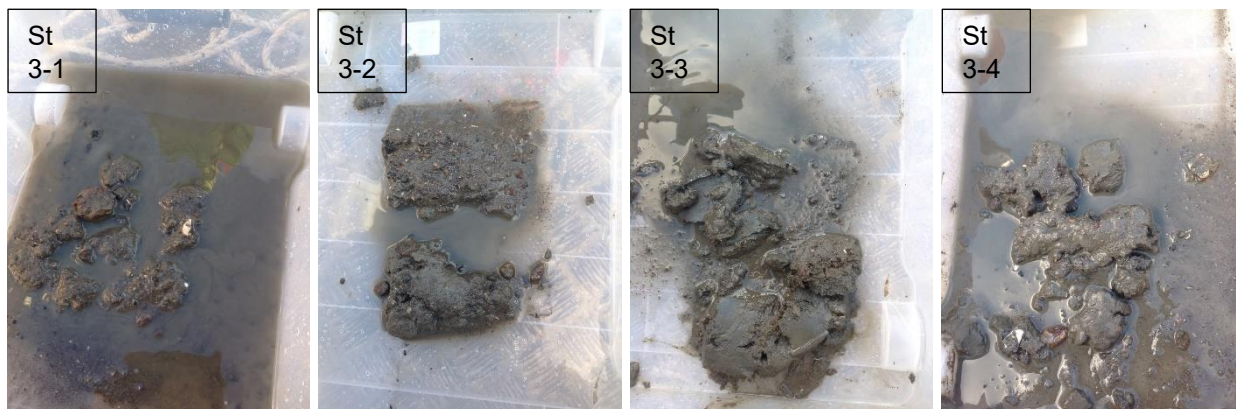
Under prøvetakingen ble det observert grovt substrat i de indre områdene med mye grus og større steiner som gjorde at det ble gjennomført flere forsøk på å ta opp sediment. Bilder av sedimentet fra de tre stasjonene er vist nedenfor (Figur 5).

Prøvestasjon	Vanddyb (m)	Beskrivelse
St 1	1-4 meter	Grov sand til grus. En del store steiner. Ingen lukt. Ingen biota. Observerte større steiner på bunnen.
St 2	5-6 meter	Siltholdig sand i noen stikk, ellers noe grovere grus. Brunlig farge. Litt lukt av olje i de to første grabbhuggene. Observert oljefilm ved en prøve. Ingen biota.
St 3	6-7 meter	Siltholdig sand med noe innslag av grus. Grålig farge. Noe oljelukt. Ingen biota.

Figur 5: Bilder av stikkprøver av sediment prøvetatt i tiltaksområdet Stasjon 1, 2 og 3.
