Haugaland vannområde

# Kartlegging av vassdrag på Sør- og Vest-Karmøy 2025

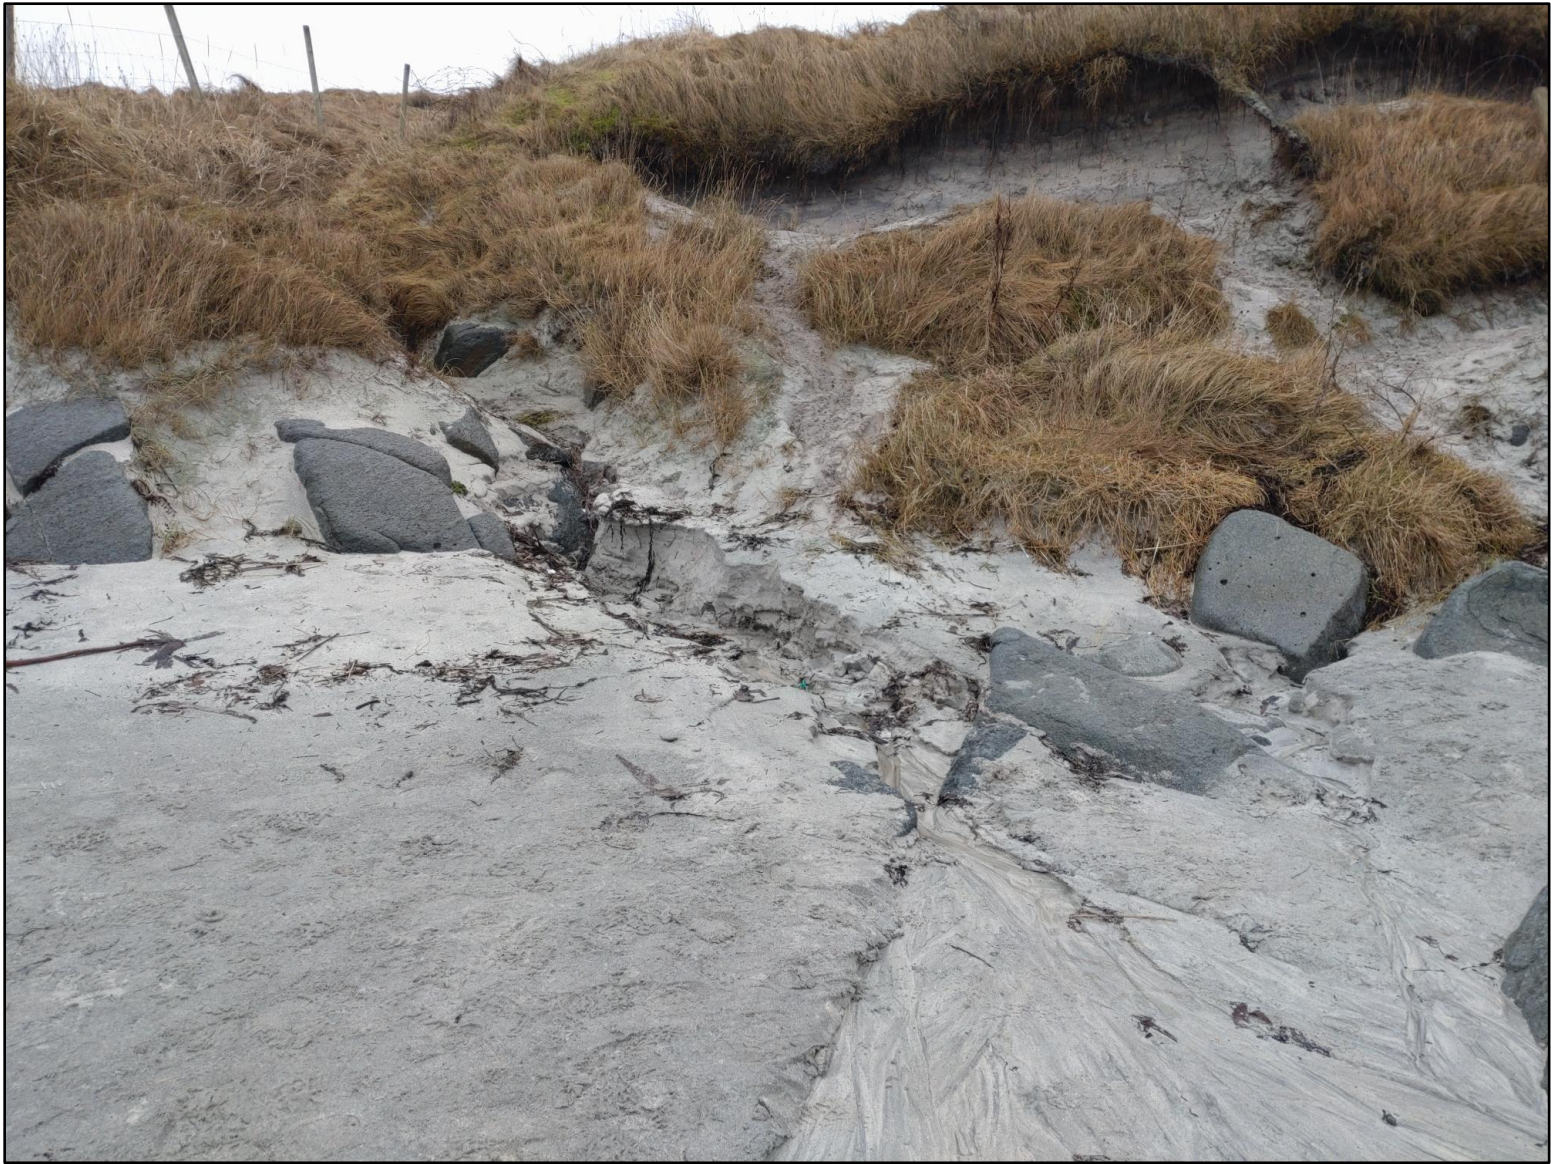
*Figur 3. Utløpet av bekken i området ved Følaneset (punkt nr. 1 i figur 2).*

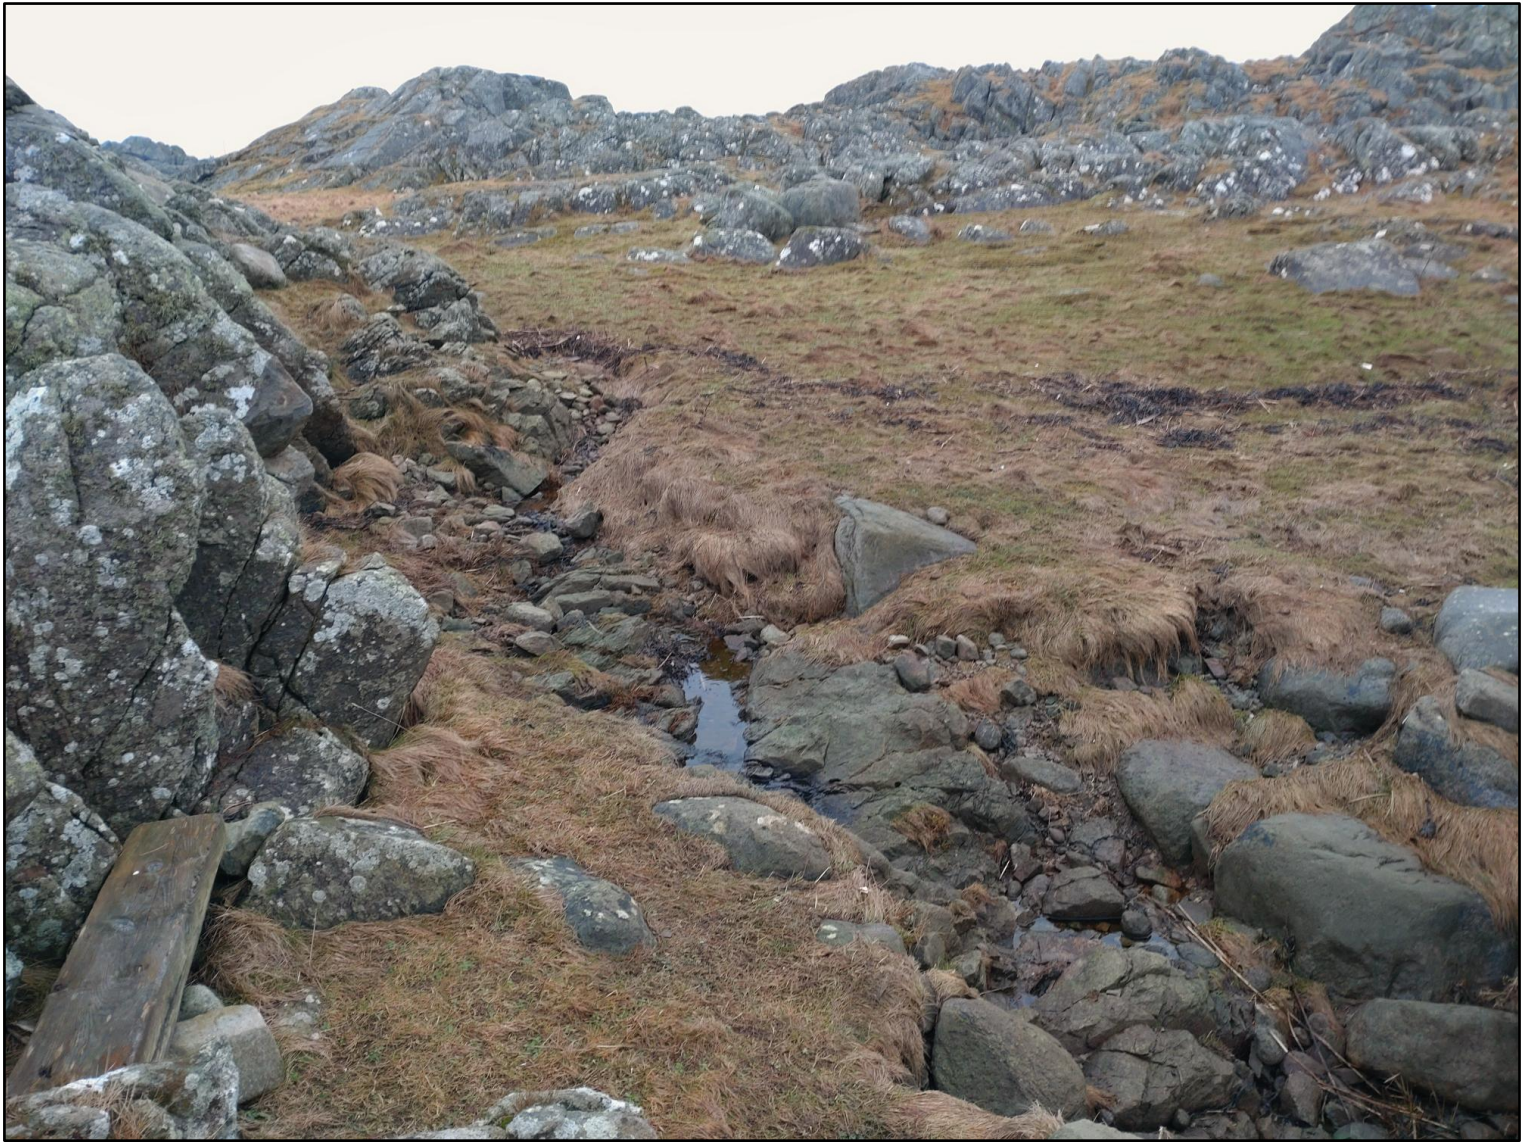
*Figur 3. Oppstrøms bekkens utløp til sjø (punkt nr. 1 i figur 2). Bekkens løp kan tyde på at det kan føre mer vann i nedbørrike perioder, men ellers fremstår ganske uttørket.*

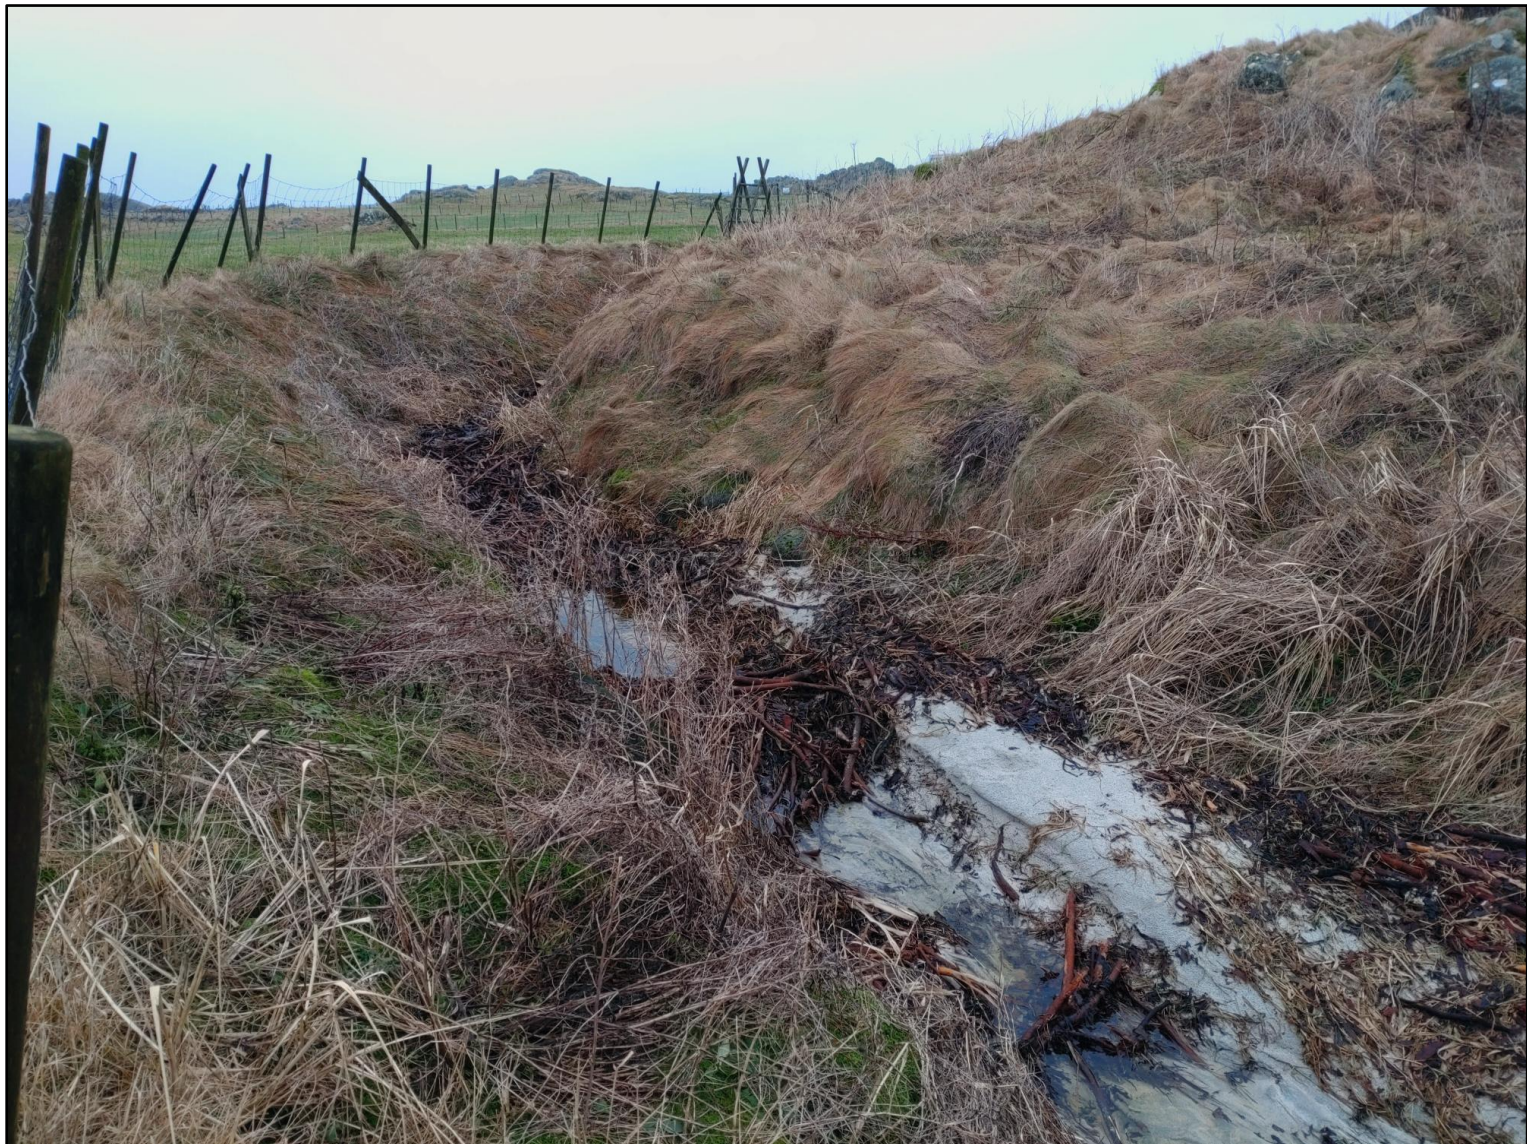
*Figur 3. 25 meter oppstrøms bekkens utløp til sjø (punkt nr. 1 i figur 2). Sjøen har kastet tang- og tarerester opp i bekken.*

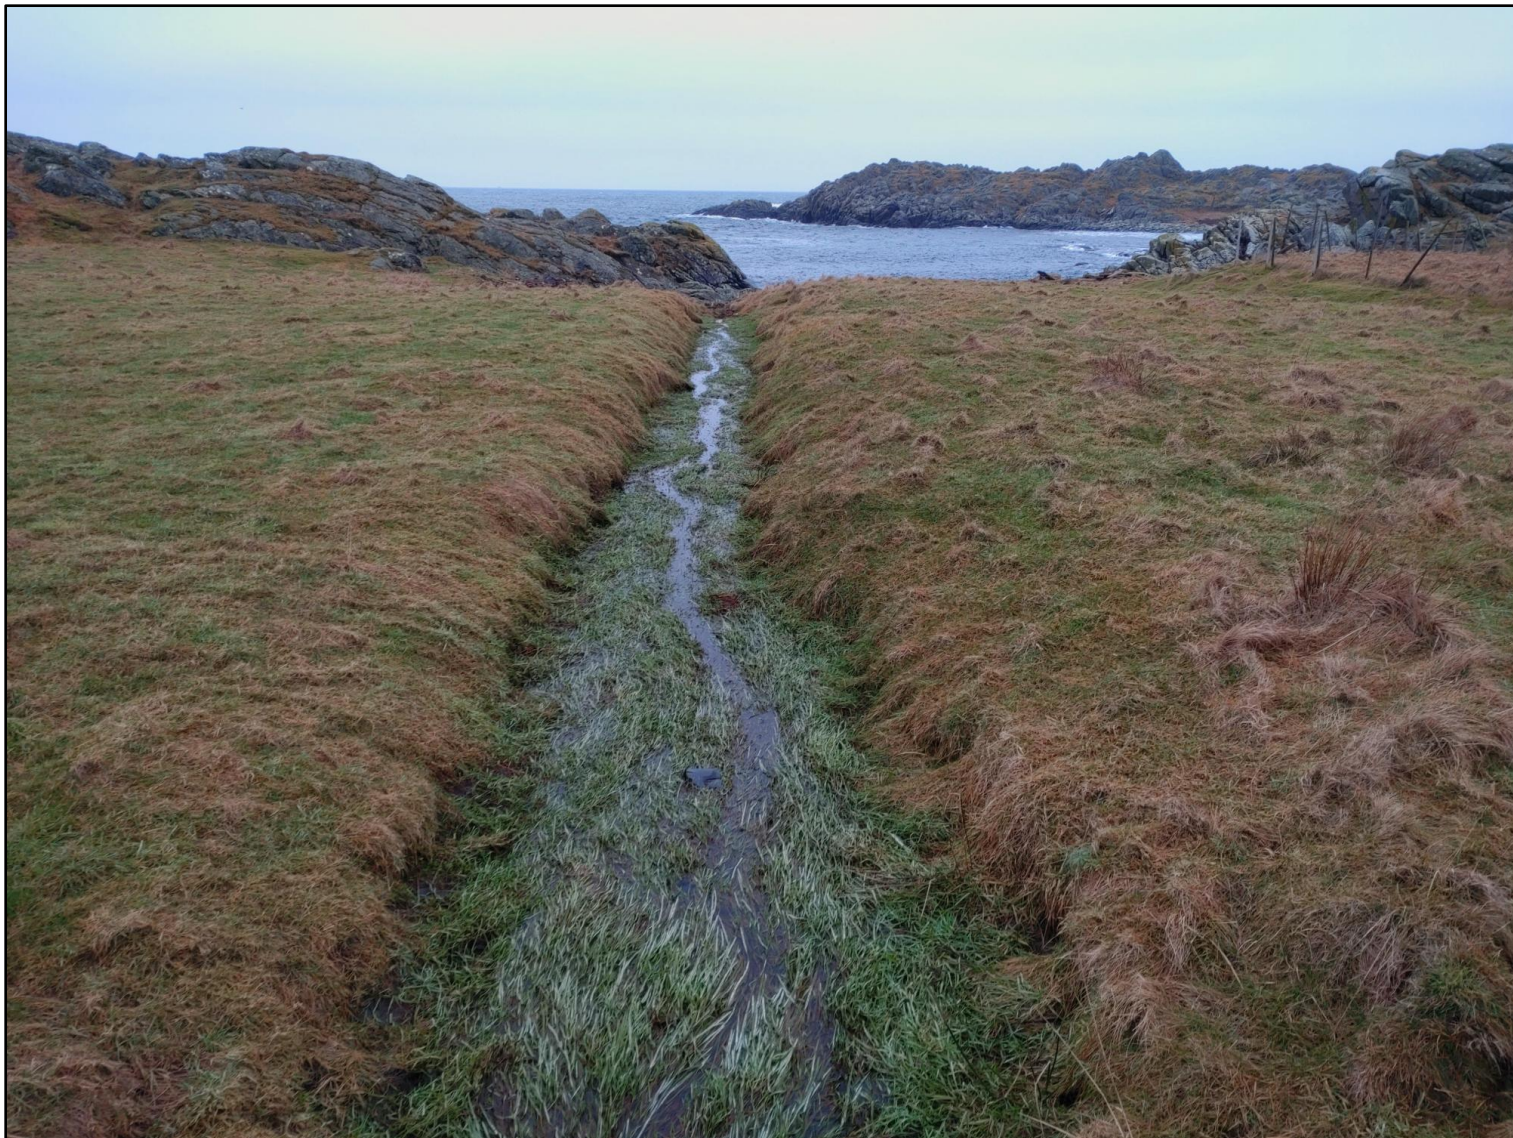
Figur 3. Bilde tatt fra turvei, ca. 50 meter oppstrøms bekkens utløp til sjø (punkt nr. 1 i figur 2). Bekken fremstår som en kanal med et lite vannsig.

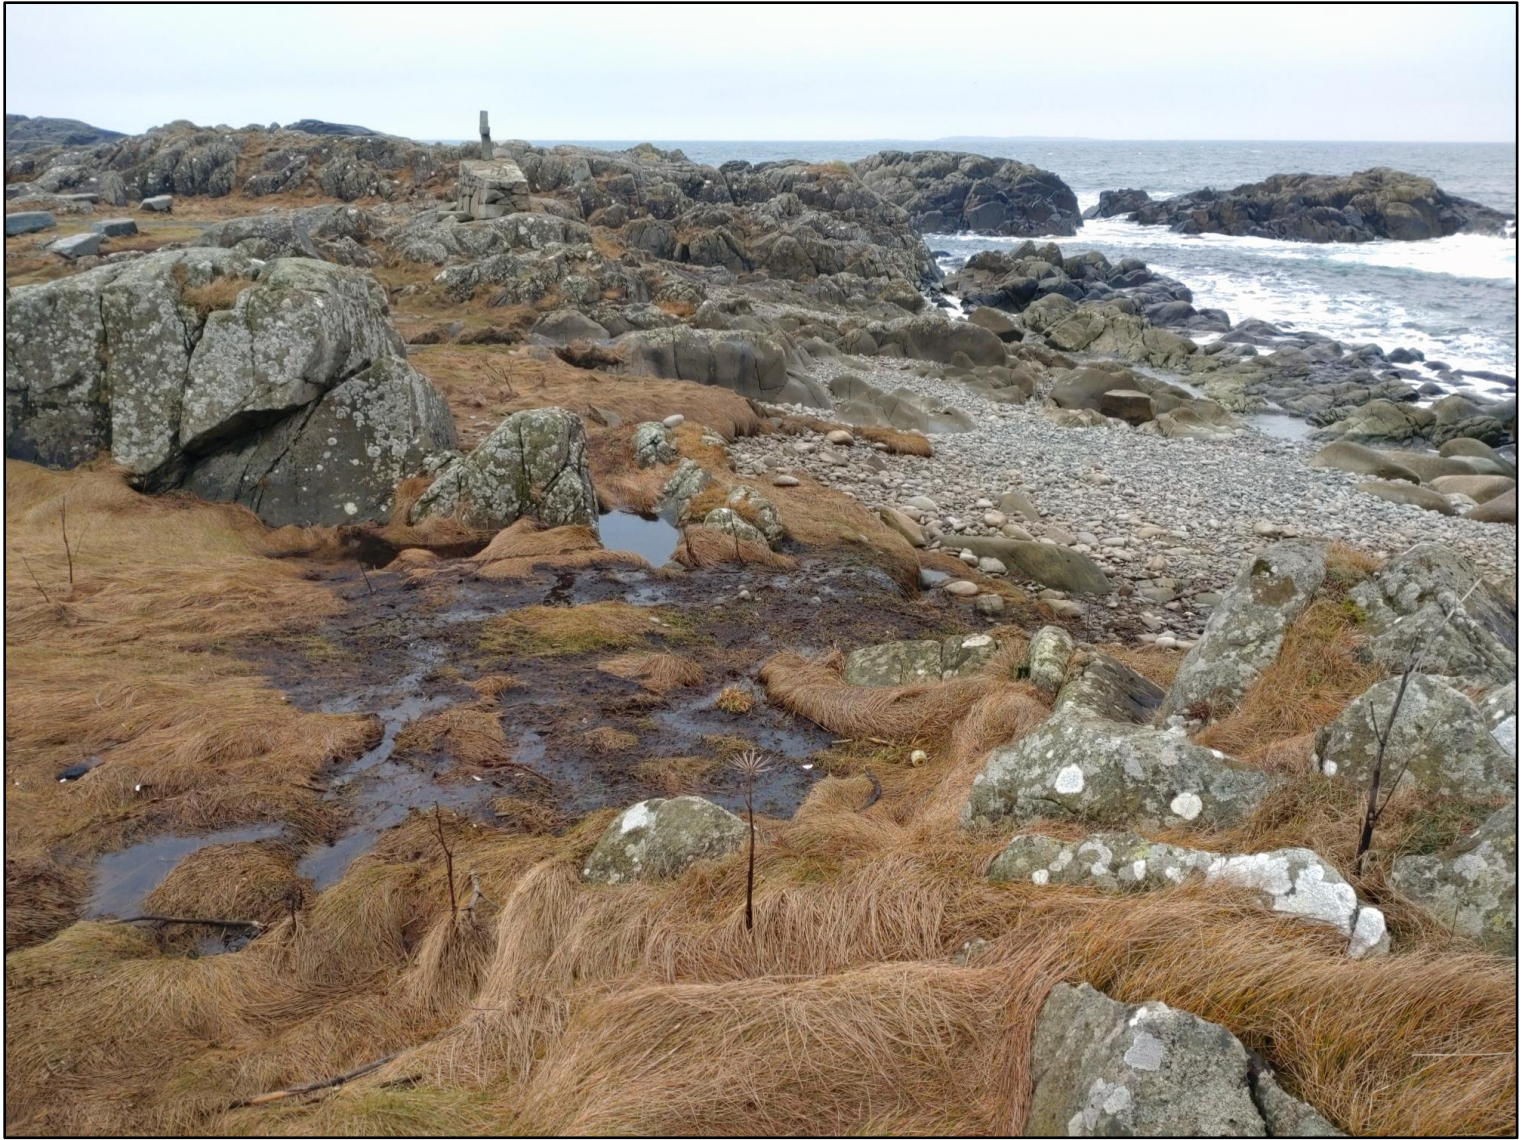
*Figur 3. Bilde tatt ca. 20 meter oppstrøms bekkens utløp til sjø (punkt nr. 1 i figur 2). Bekken fremstår som et vannsig, og forsvinner på rullesteinstranda.*

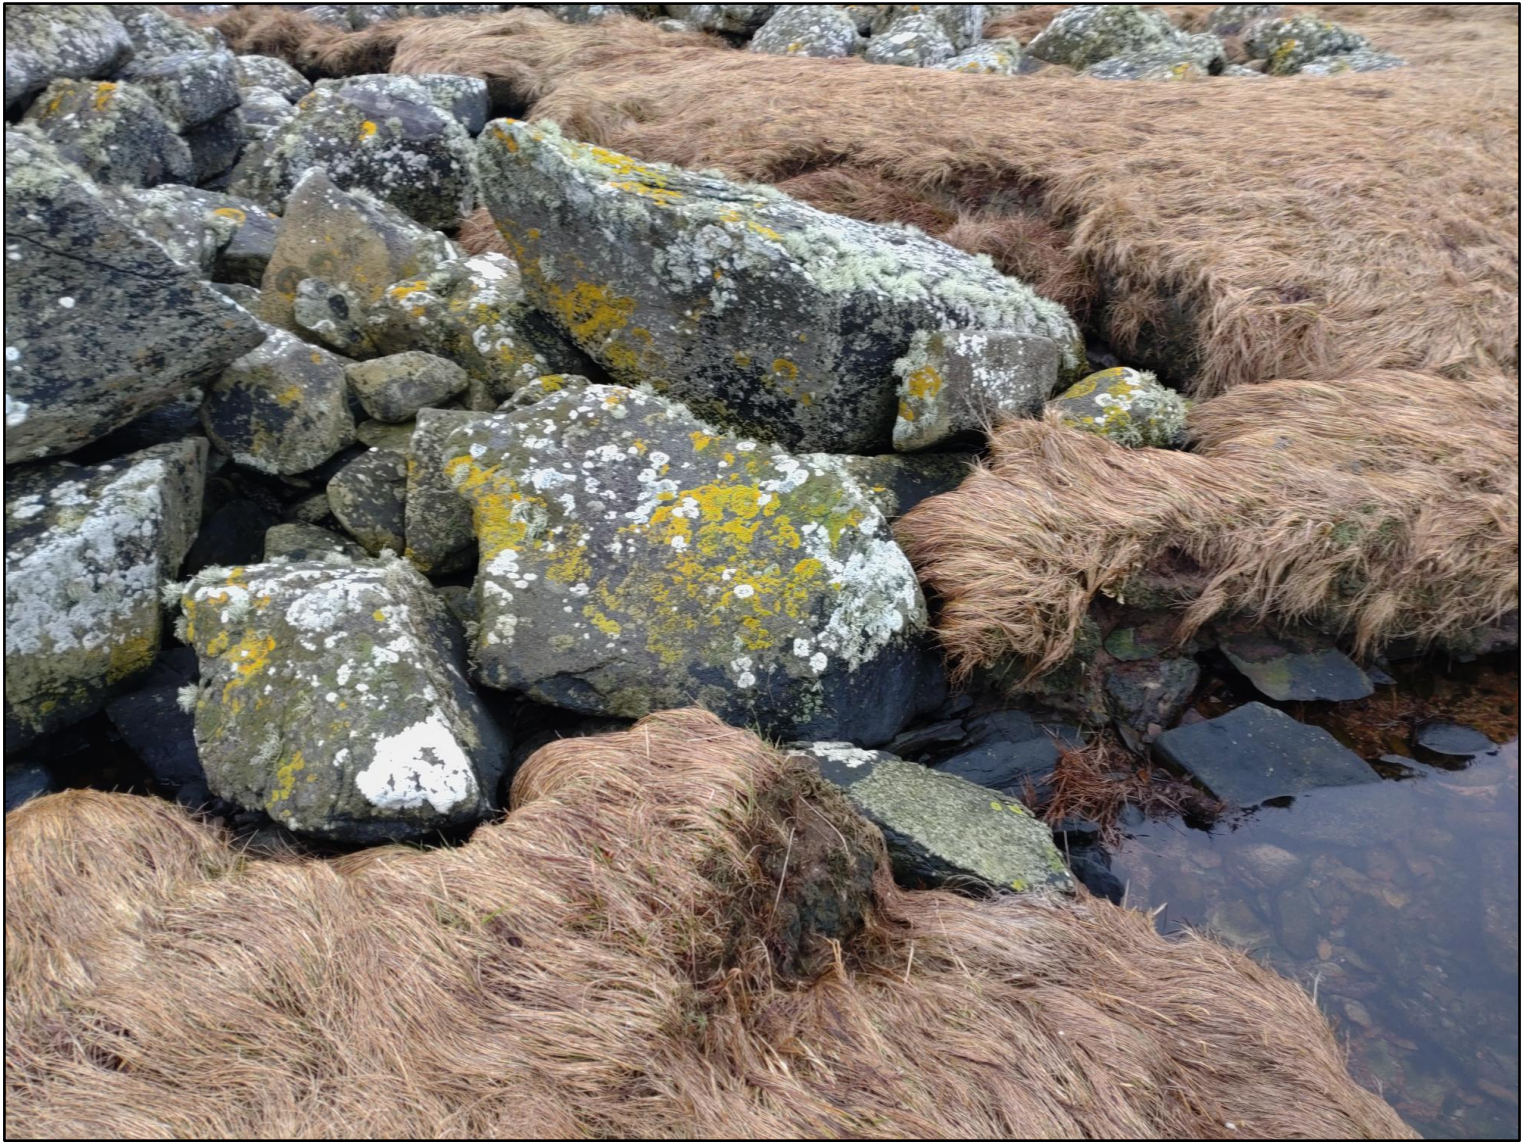
Figur 5. Innløpsbekk til brakkvannspollen (punkt nr. 3 i figur 2). Bekken sildrer mellom ur og stein, og er ikke egnet som leveområde for fisk og ål.

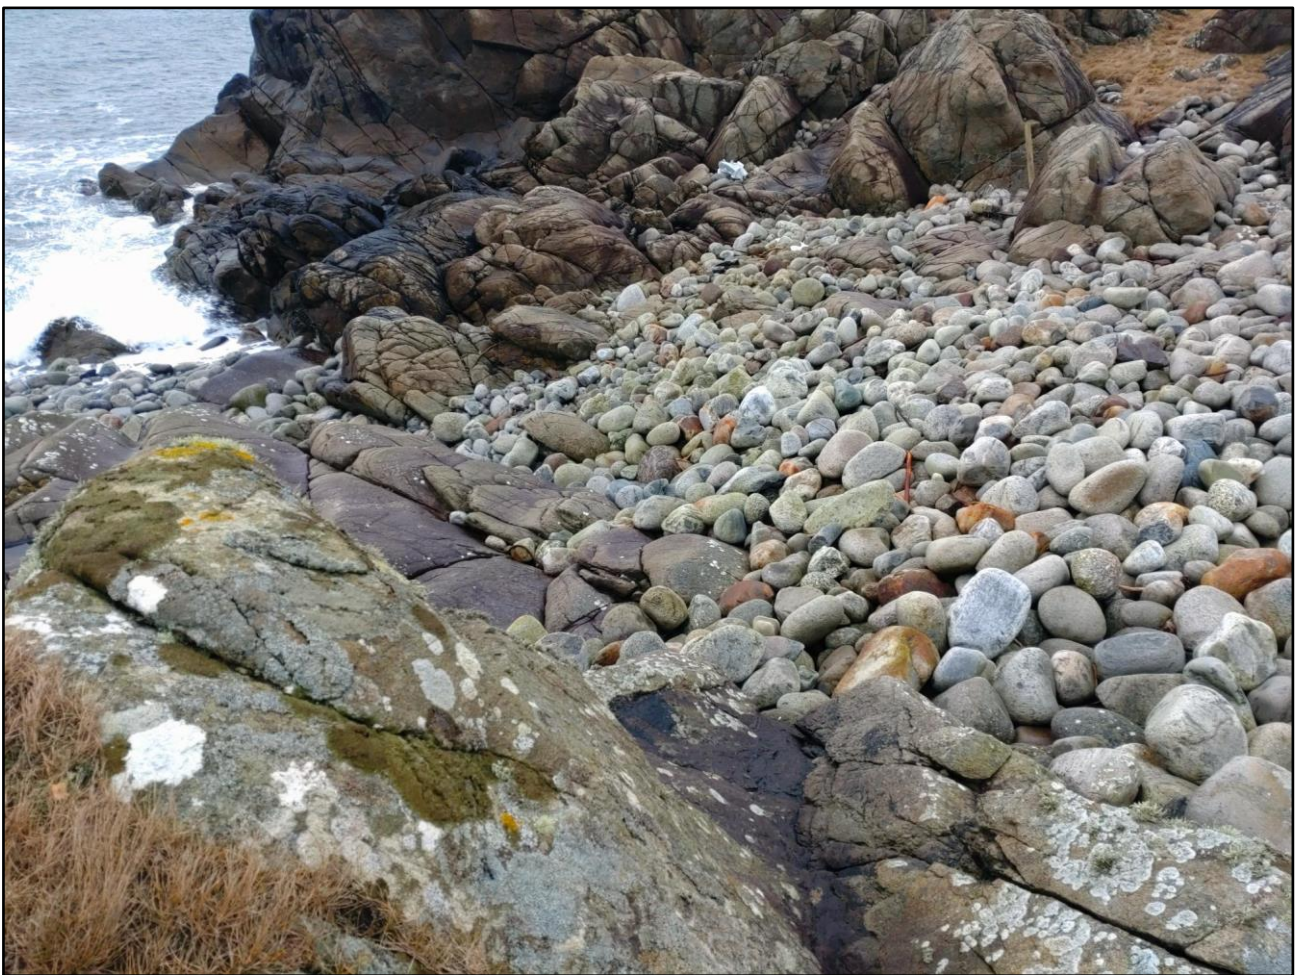
Figur 3. Vannet i bekken sildrer mellom steinene på rullesteinstranda før det når sjøen (punkt nr. 1 i figur 2).

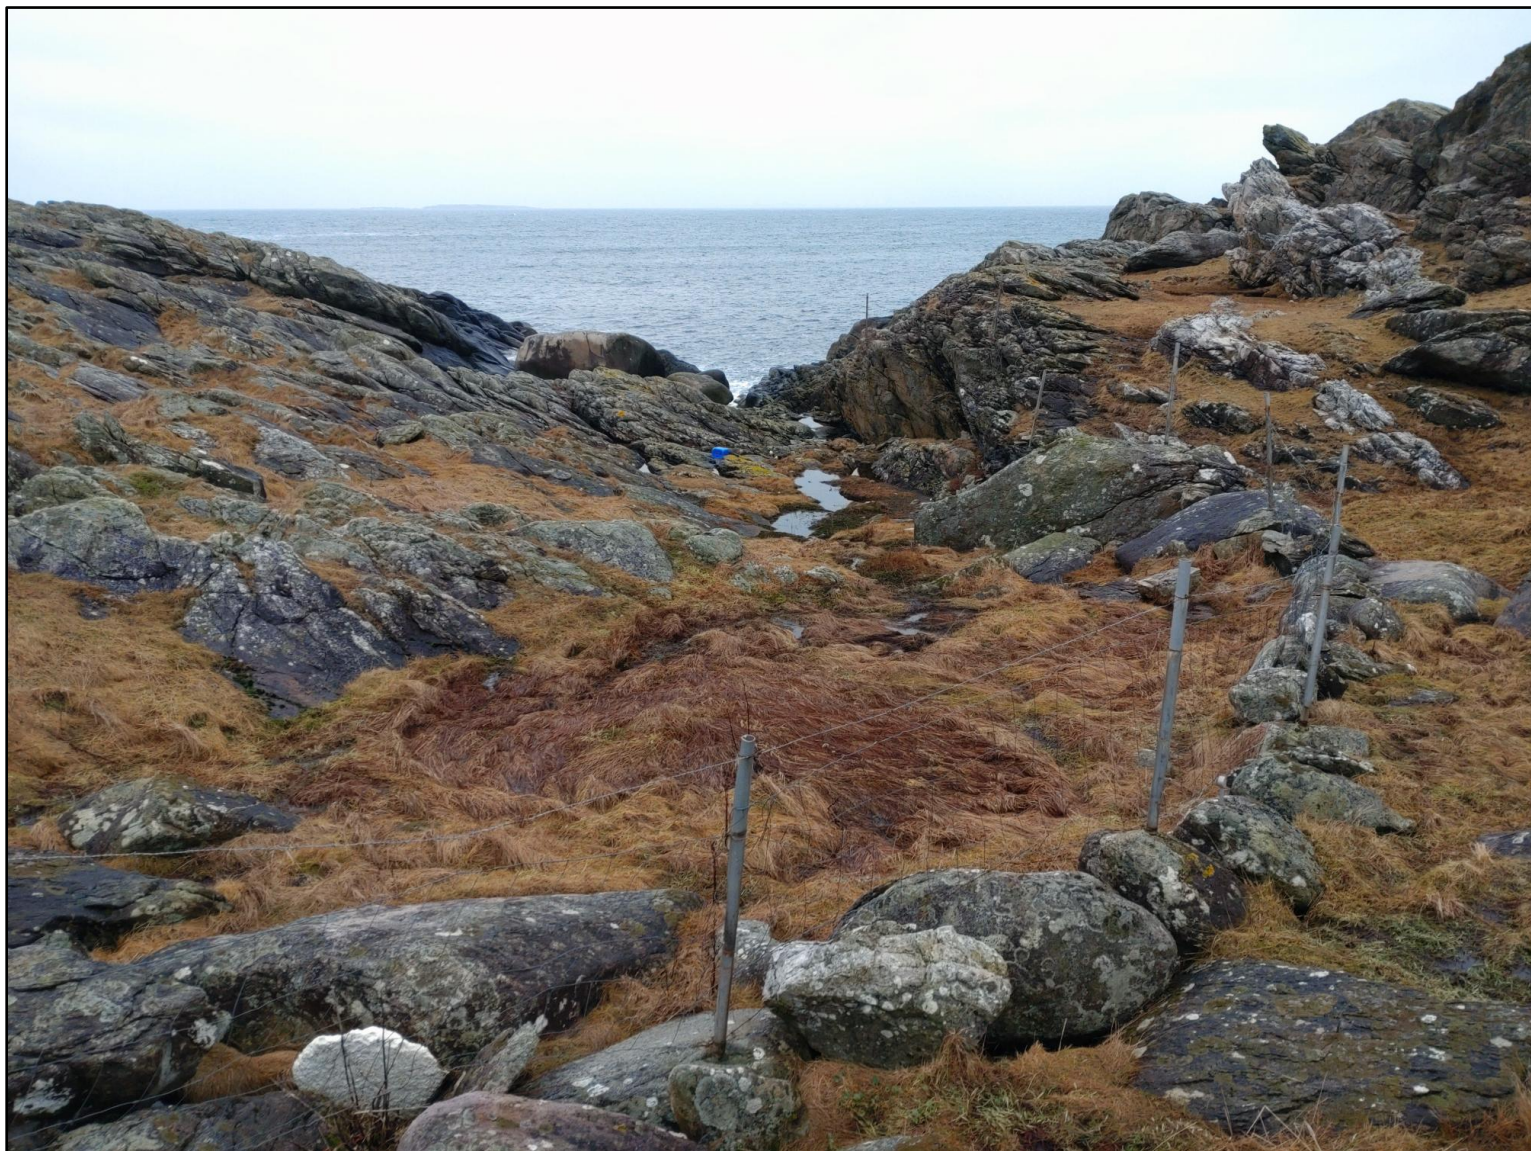
Figur 3. Bekken er kun et vannsig med noen smådammer før den når sjøen (punkt nr. 1 i figur 2).

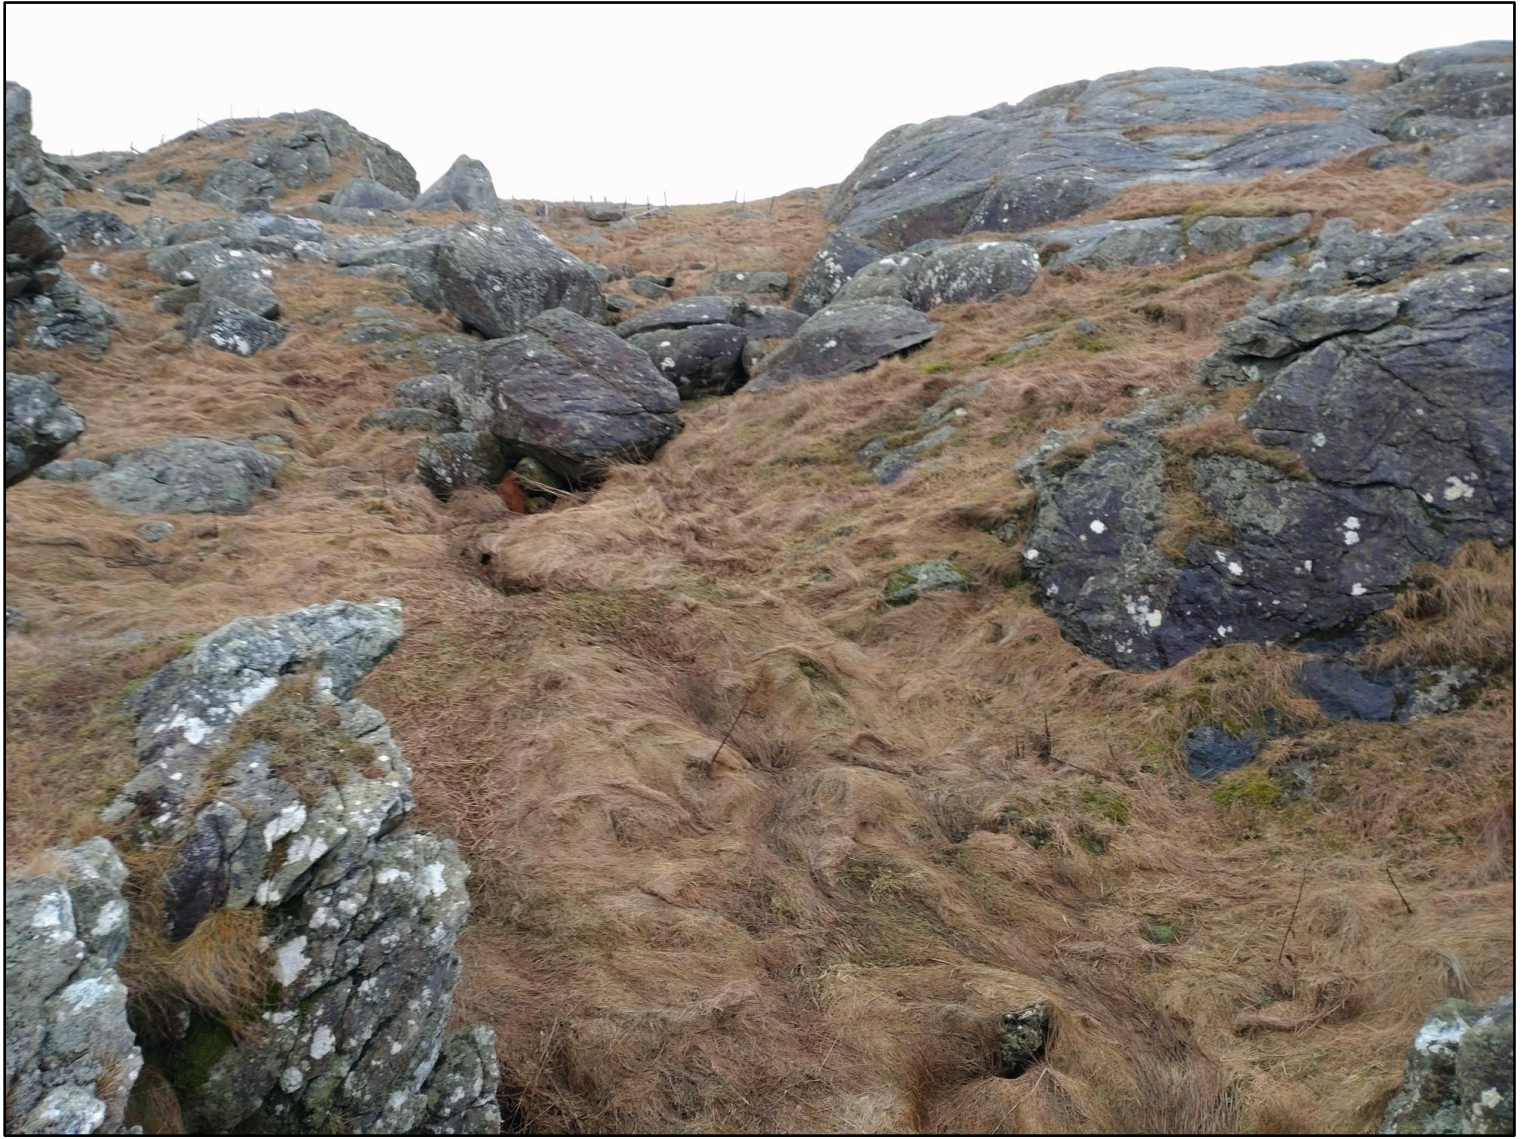
Figur 3. Det kan se ut til at bekken kun fører vann i kraftige nedbørsperioder (punkt nr. 1 i figur 2).

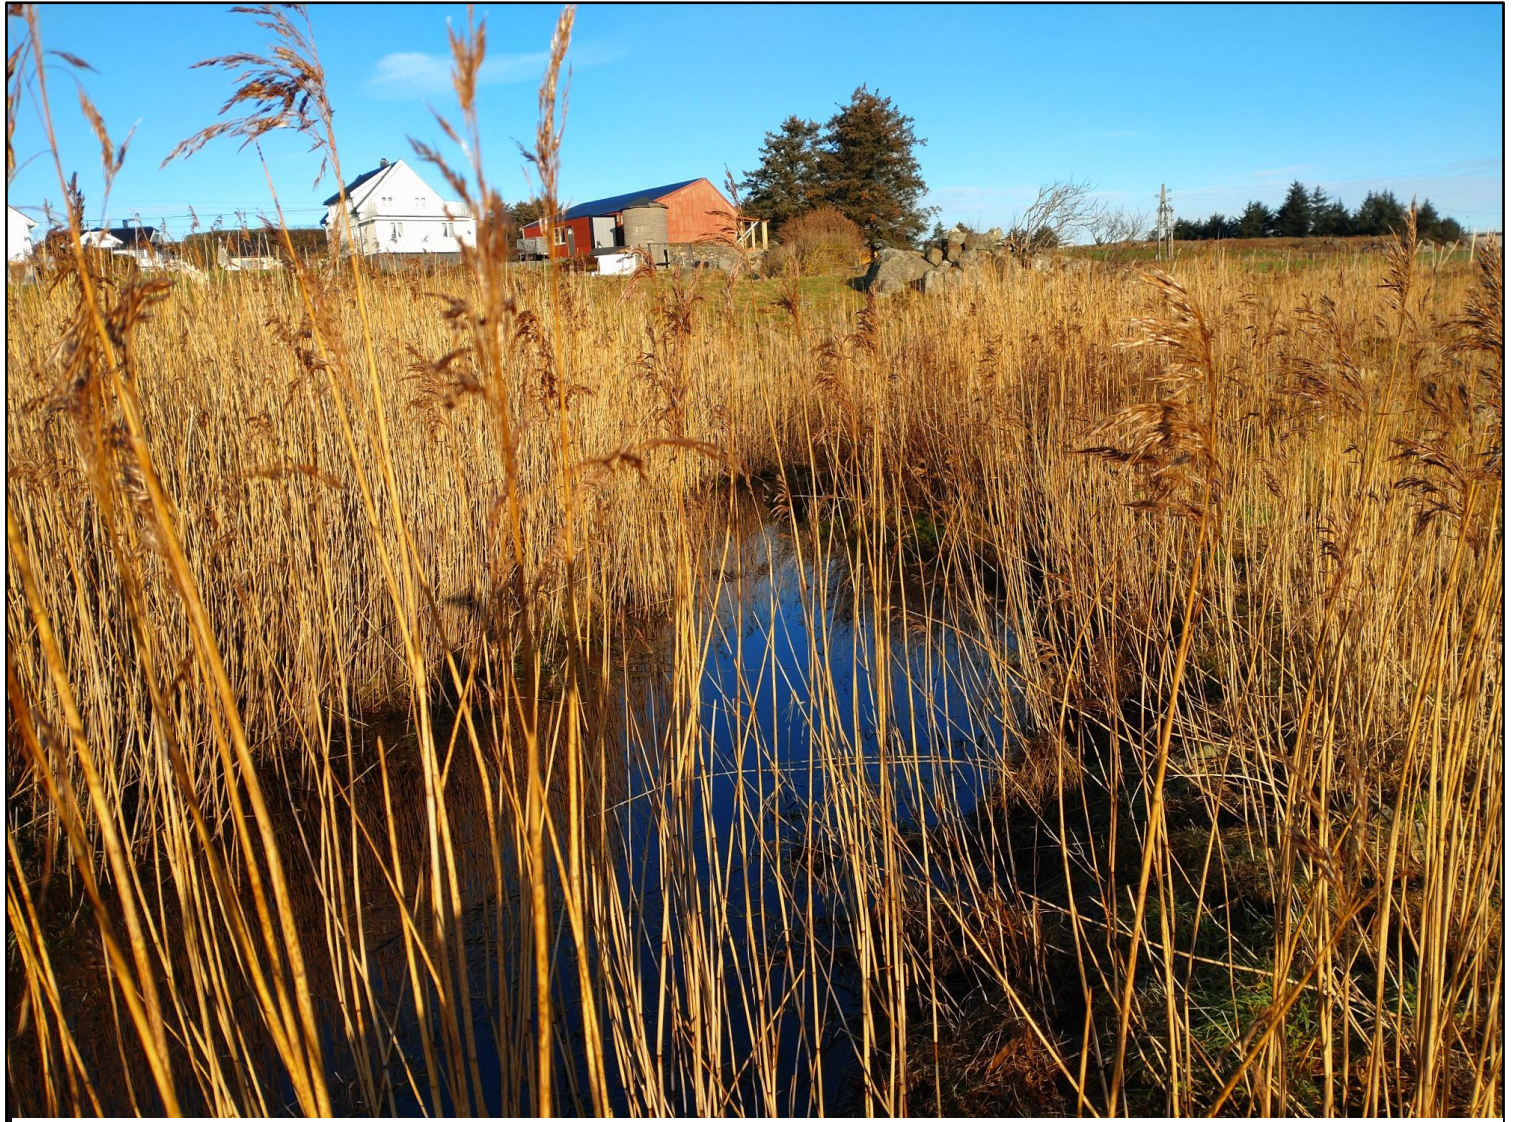
Figur 8. Nest øverste rensedam har fortsatt noe åpent vannspeil igjen. Det ble observert stokkand på befaringstidspunktet (punkt nr. 5 i figur 2).

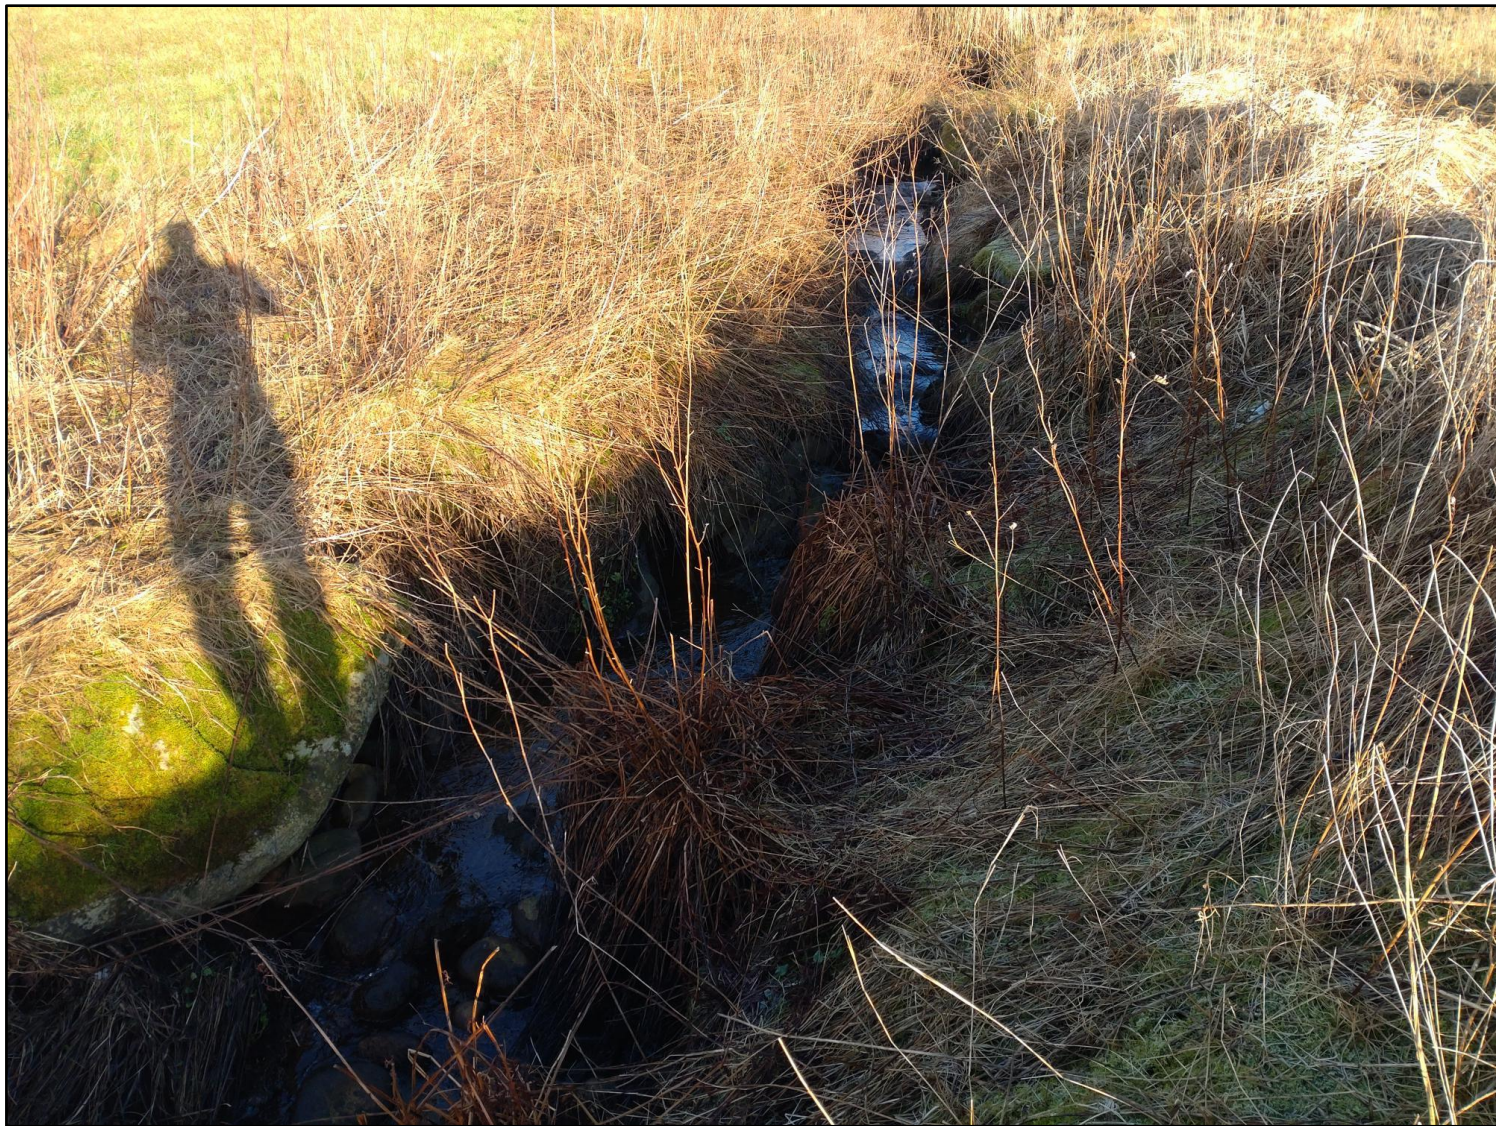
Det finnes svært få egnede områder for fisk og ål i bekken, og habitatforholdene fremstår som dårlige i dag. Det er vanskelig å vurdere hvordan habitatforholdene for fisk og ål opprinnelig har vært. Da rensedammene var nye, kan de sannsynligvis ha vært egnede områder for fisk og ål, som det delvis åpne vannspeilet i nest øverste dam (figur 2 (punkt nr. 5) og figur 8). Etter hvert som dammene har grodd igjen, har leveområdene forsvunnet. Det har tvunget fisk og ål til det smale bekkeløpet mellom rensedammene, der det er større fare for predasjon, selv om det er noe skjul i form av stein og undergravde bredder (figur 2 (punkt nr. 6) og figur 9).

Figur 9. Partiet med de beste habitatforholdene i bekken, er mellom de to midterste rensedammene. Her er det noe grus og stein, og undergravde bredder med overhengende vegetasjon. Øverst i bildet kan man se stikkrennen, som er et vandringshinder (punkt nr. 6 i figur 2).

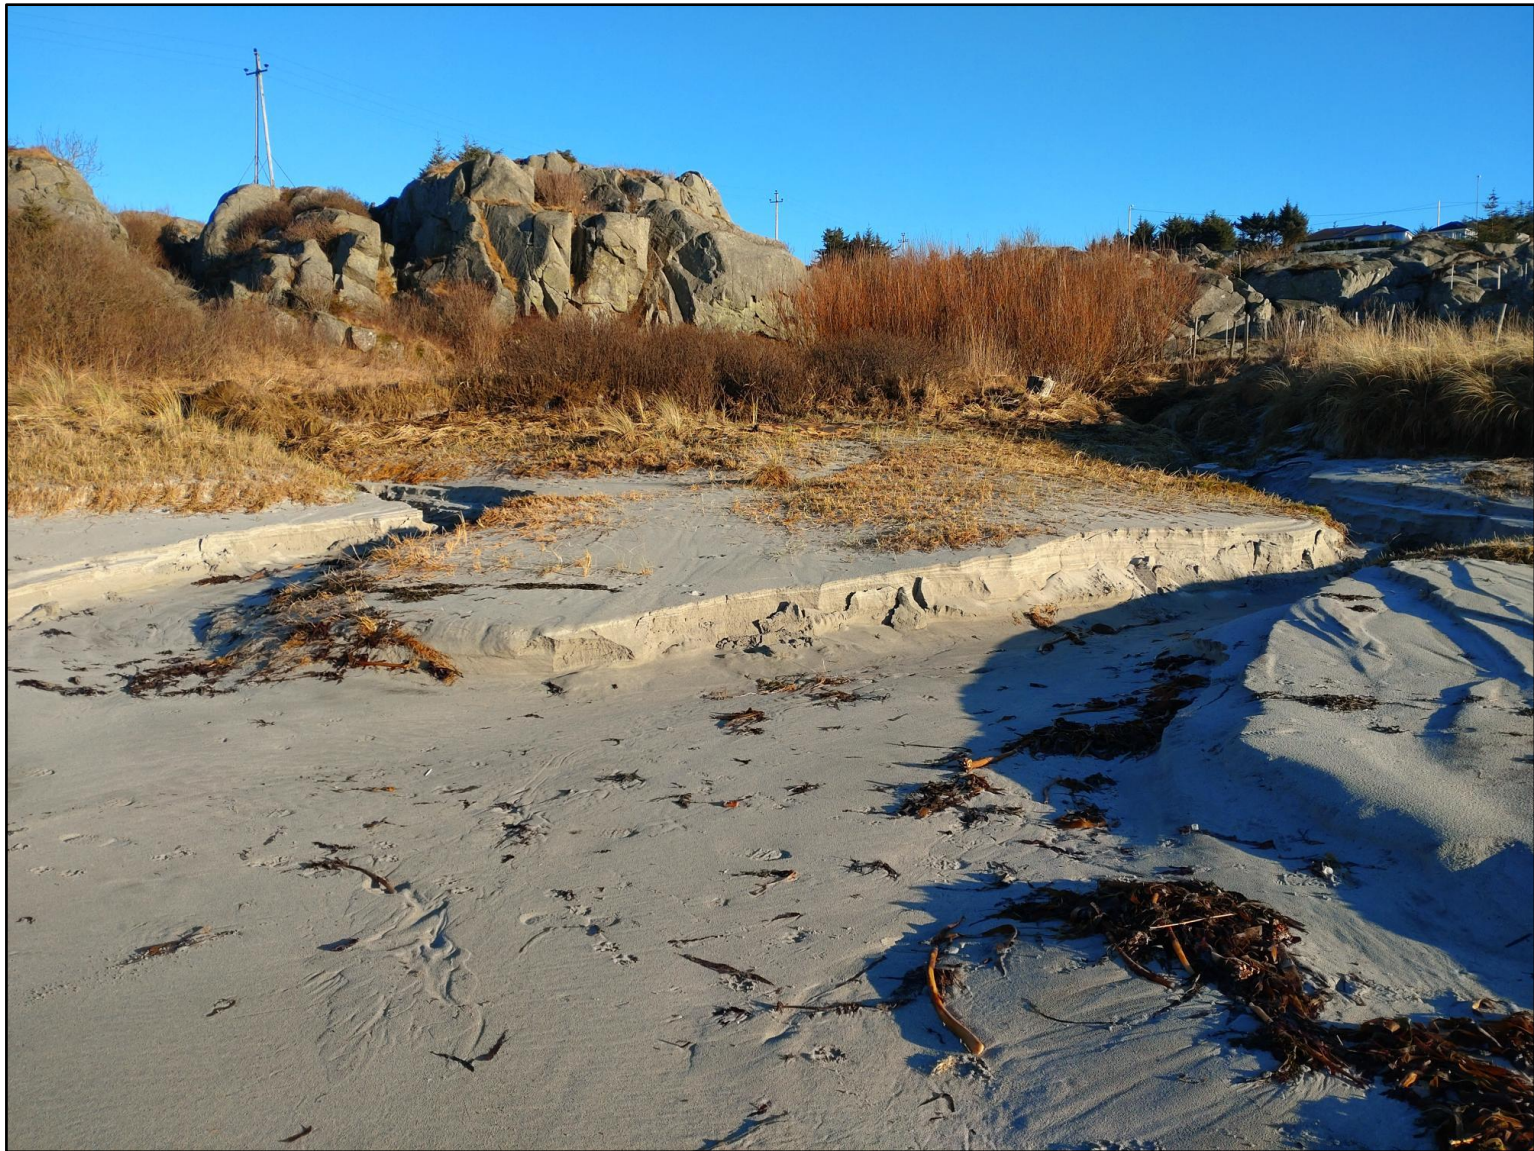
Figur 3. Bekken renner ut på sanden. Ut ifra bredden på bekkeløpet, kan det tyde på at det ved kraftige nedbørsmengder renner mye vann. På befaringstidspunktet rant det ikke vann (punkt nr. 1 i figur 2).

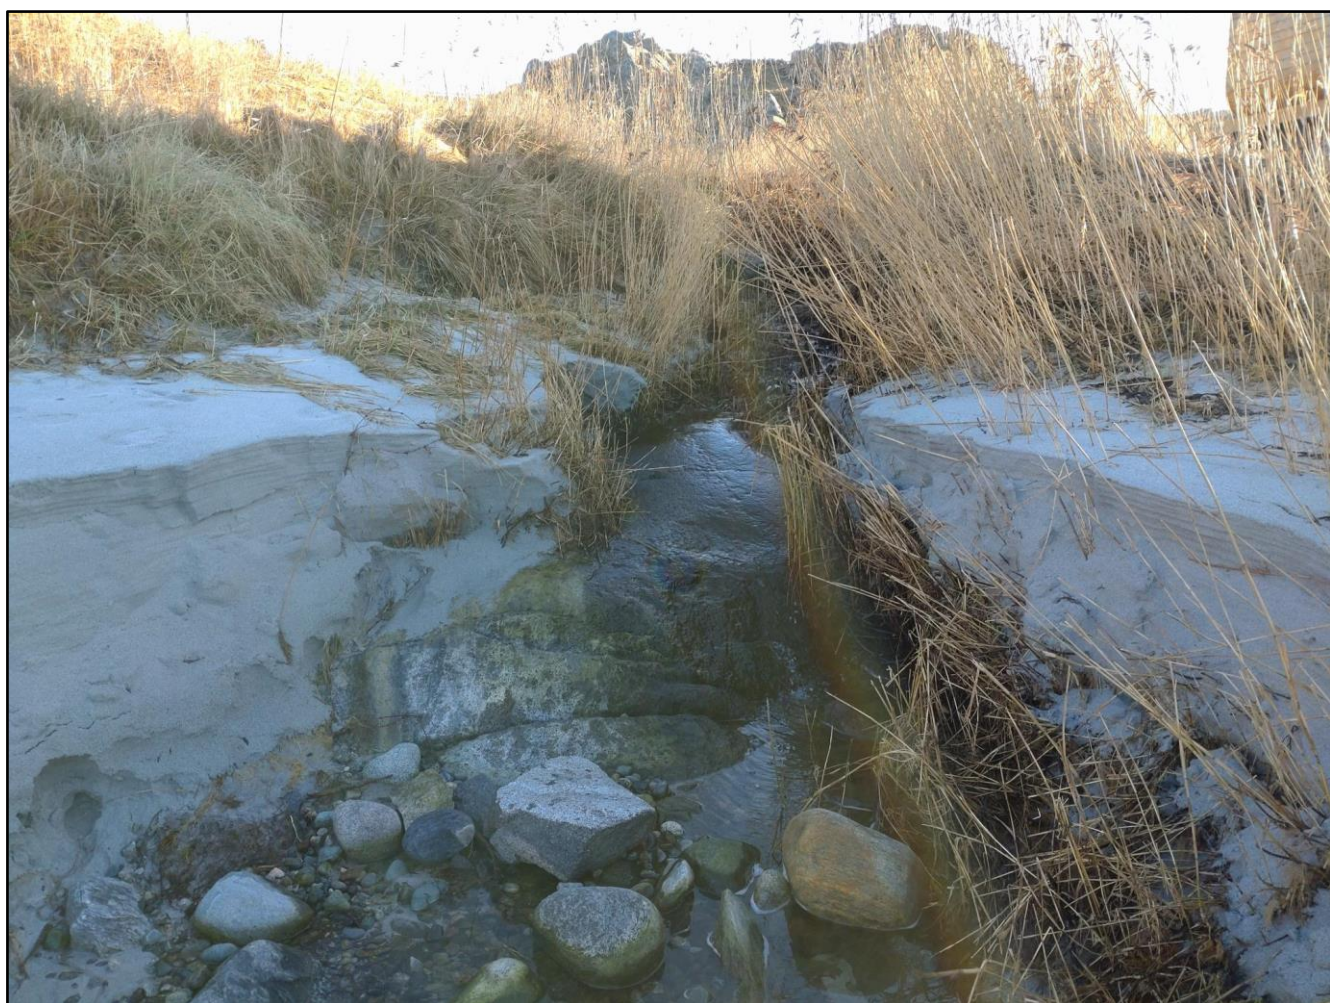
Figur 4. Ca. 80 meter fra sjøen kommer bekken ut av vegetasjonen, og renner over et berg. Bekken har ikke noe potensial som leveområde for verken fisk eller ål (punkt nr. 2 i figur 2).
