Haugaland vannområde

# Kartlegging av vassdrag på Sør- og Vest-Karmøy 2025

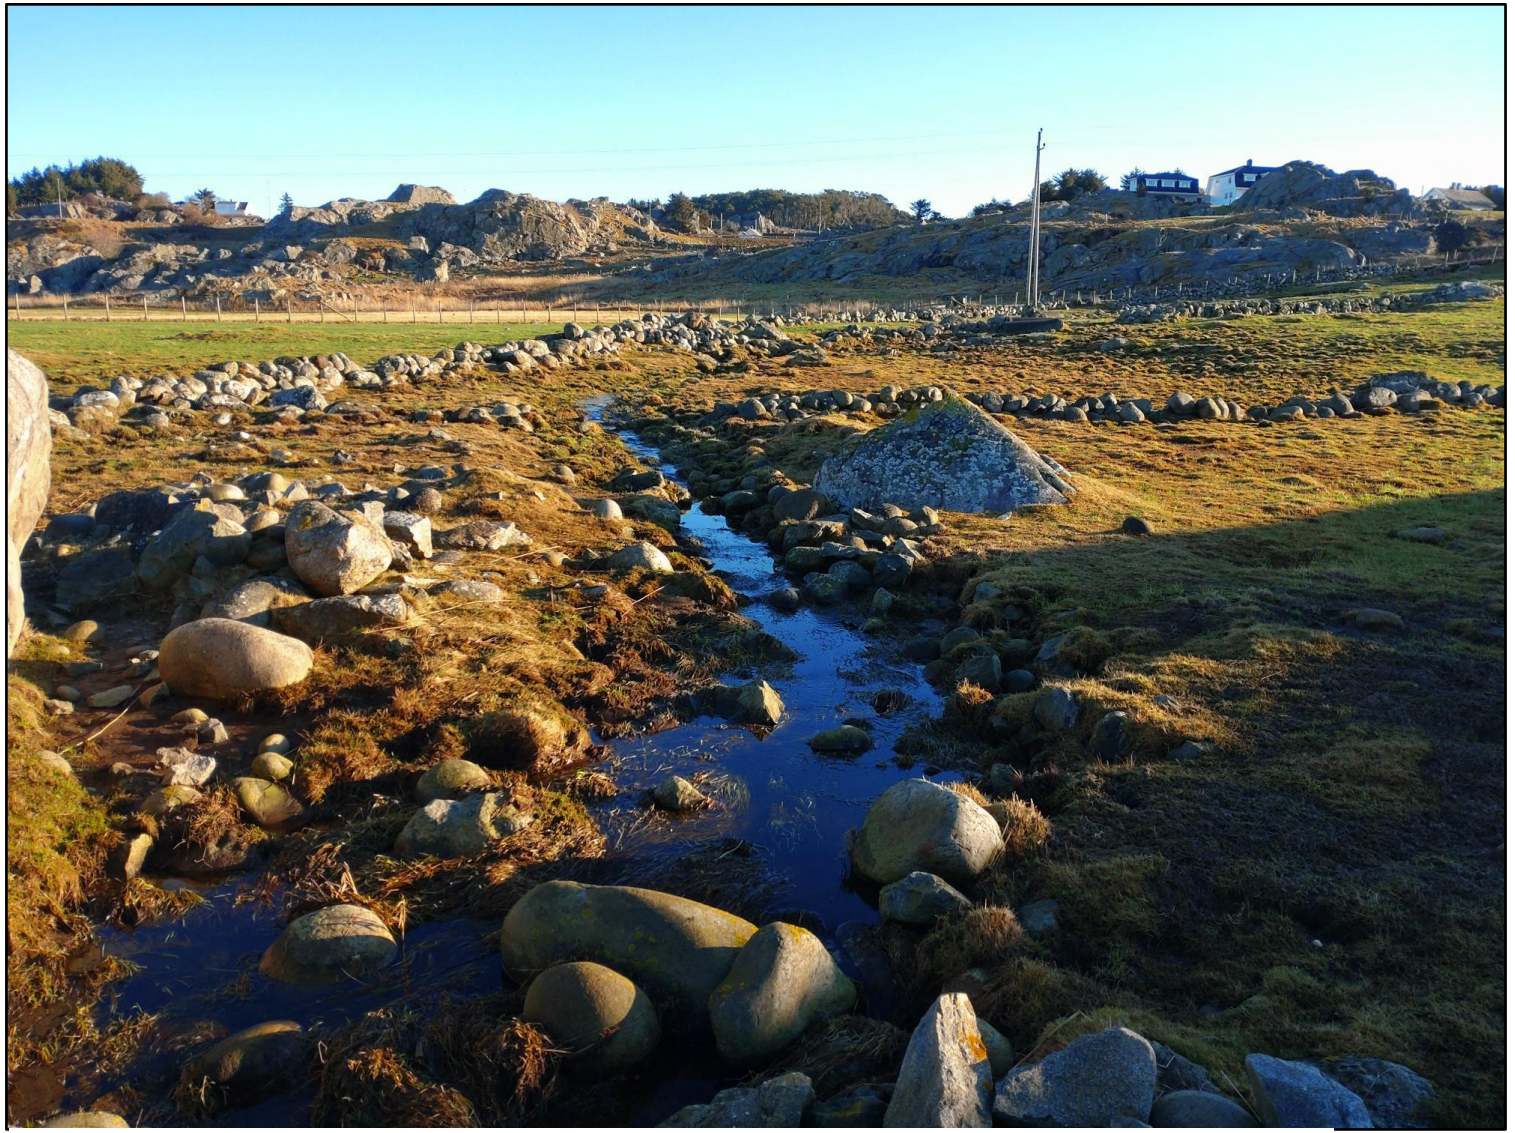
Figur 3. Oppstrøms svaberg og fjell er bekken en utgravd grøft (punkt nr. 3 i figur 2).

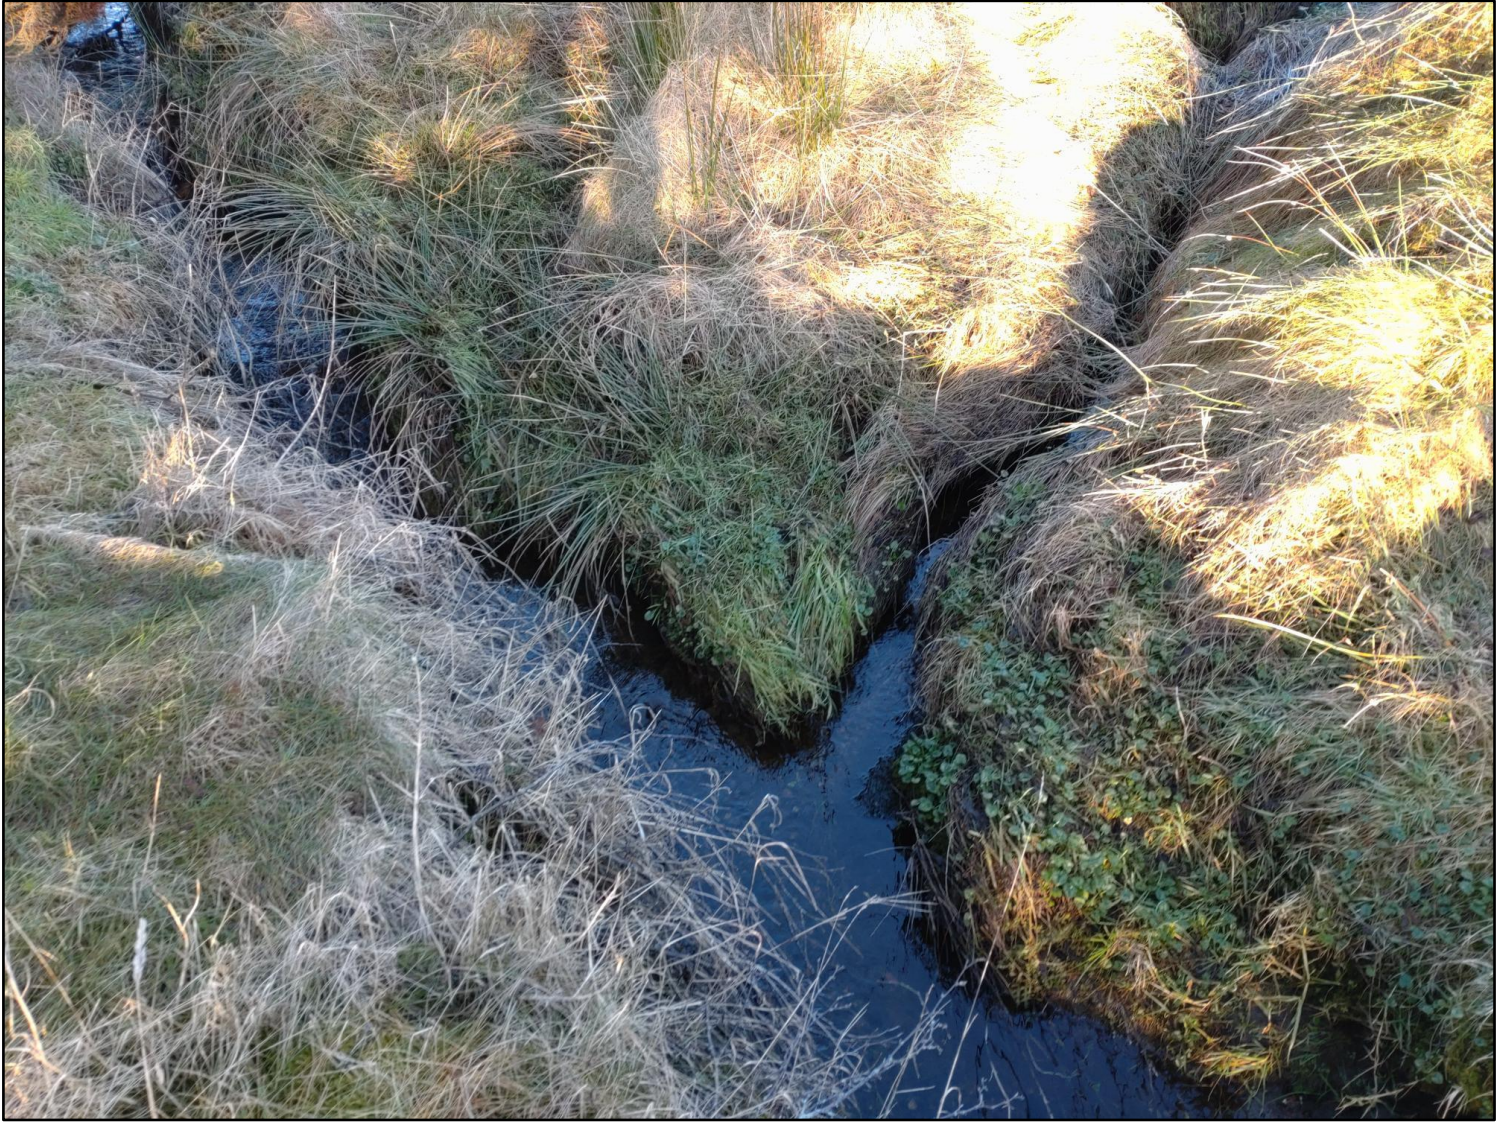
*Figur 3. Hvor sidebekk møter Vikrabekken er øvre grense satt for potensiell anadrom/katadrom strekning (punkt nr. 3 i figur 2).*

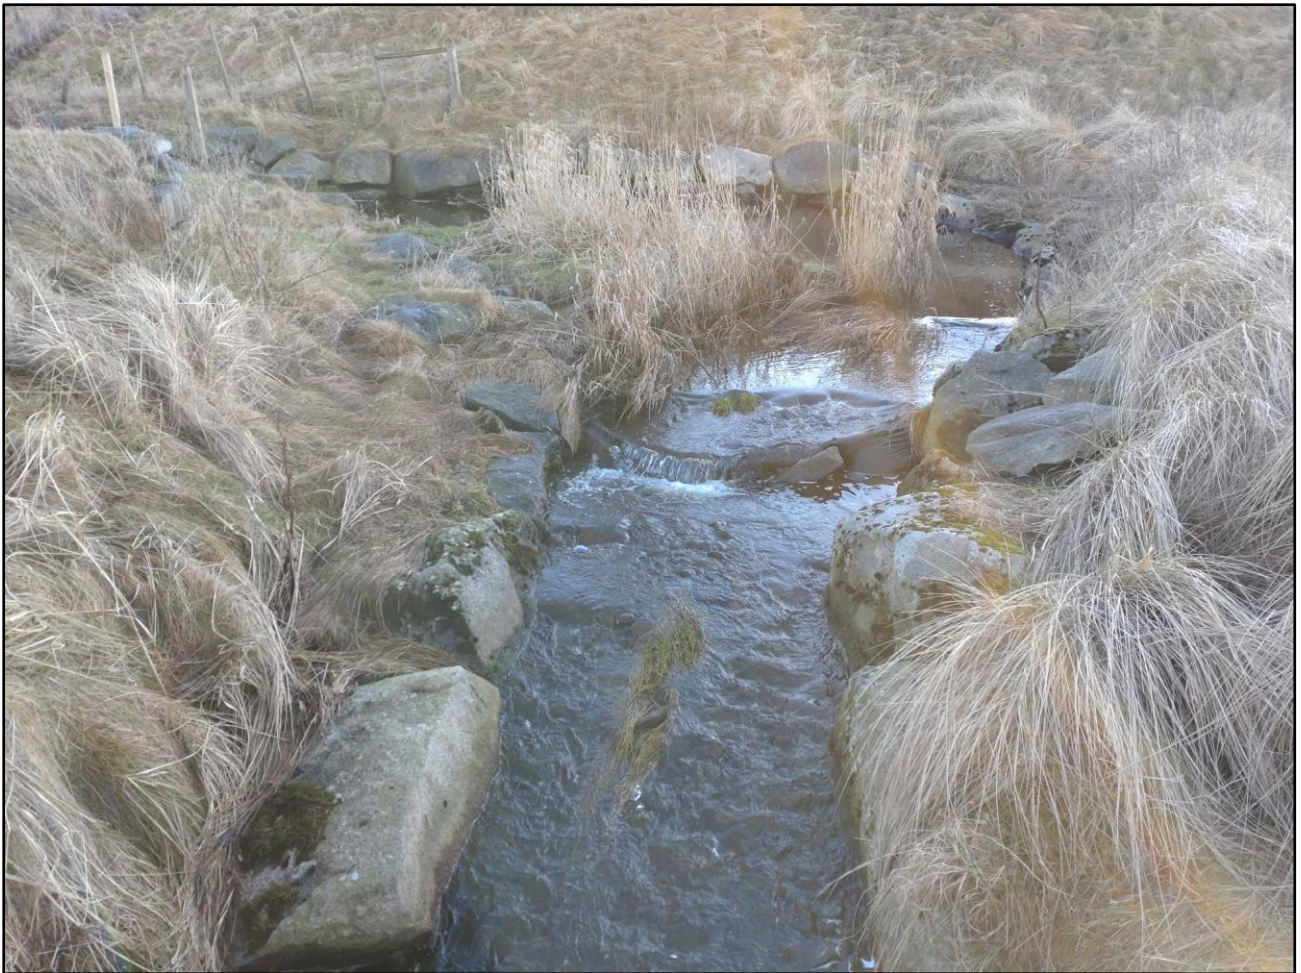
Figur 5. Store deler av Sandvebekken er sterkt erosjonssikret, og nedre del er ikke noe unntak (punkt nr. 3 i figur 2).

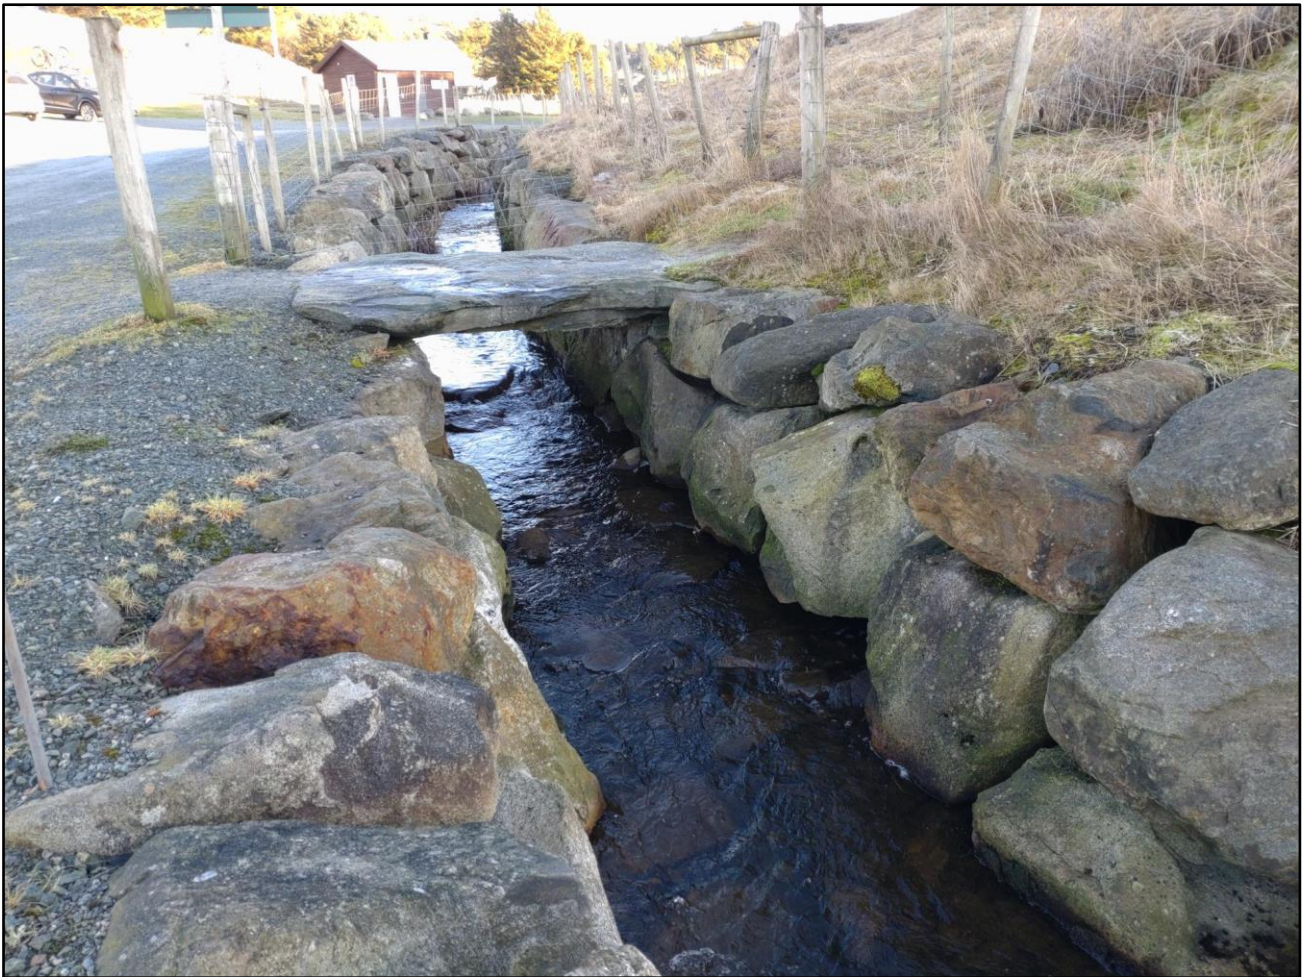
Figur 7. Etter oppgraderingen av det statlig sikra friluftsområdet ble bekken åpna. Bekken er sterkt forbygd i både sider og bunn. På lav vannføring forsvinner vannet ned mellom steinene, og er problematisk mht. fiskevandring og fiskeproduksjon (punkt nr. 5 i figur 2).

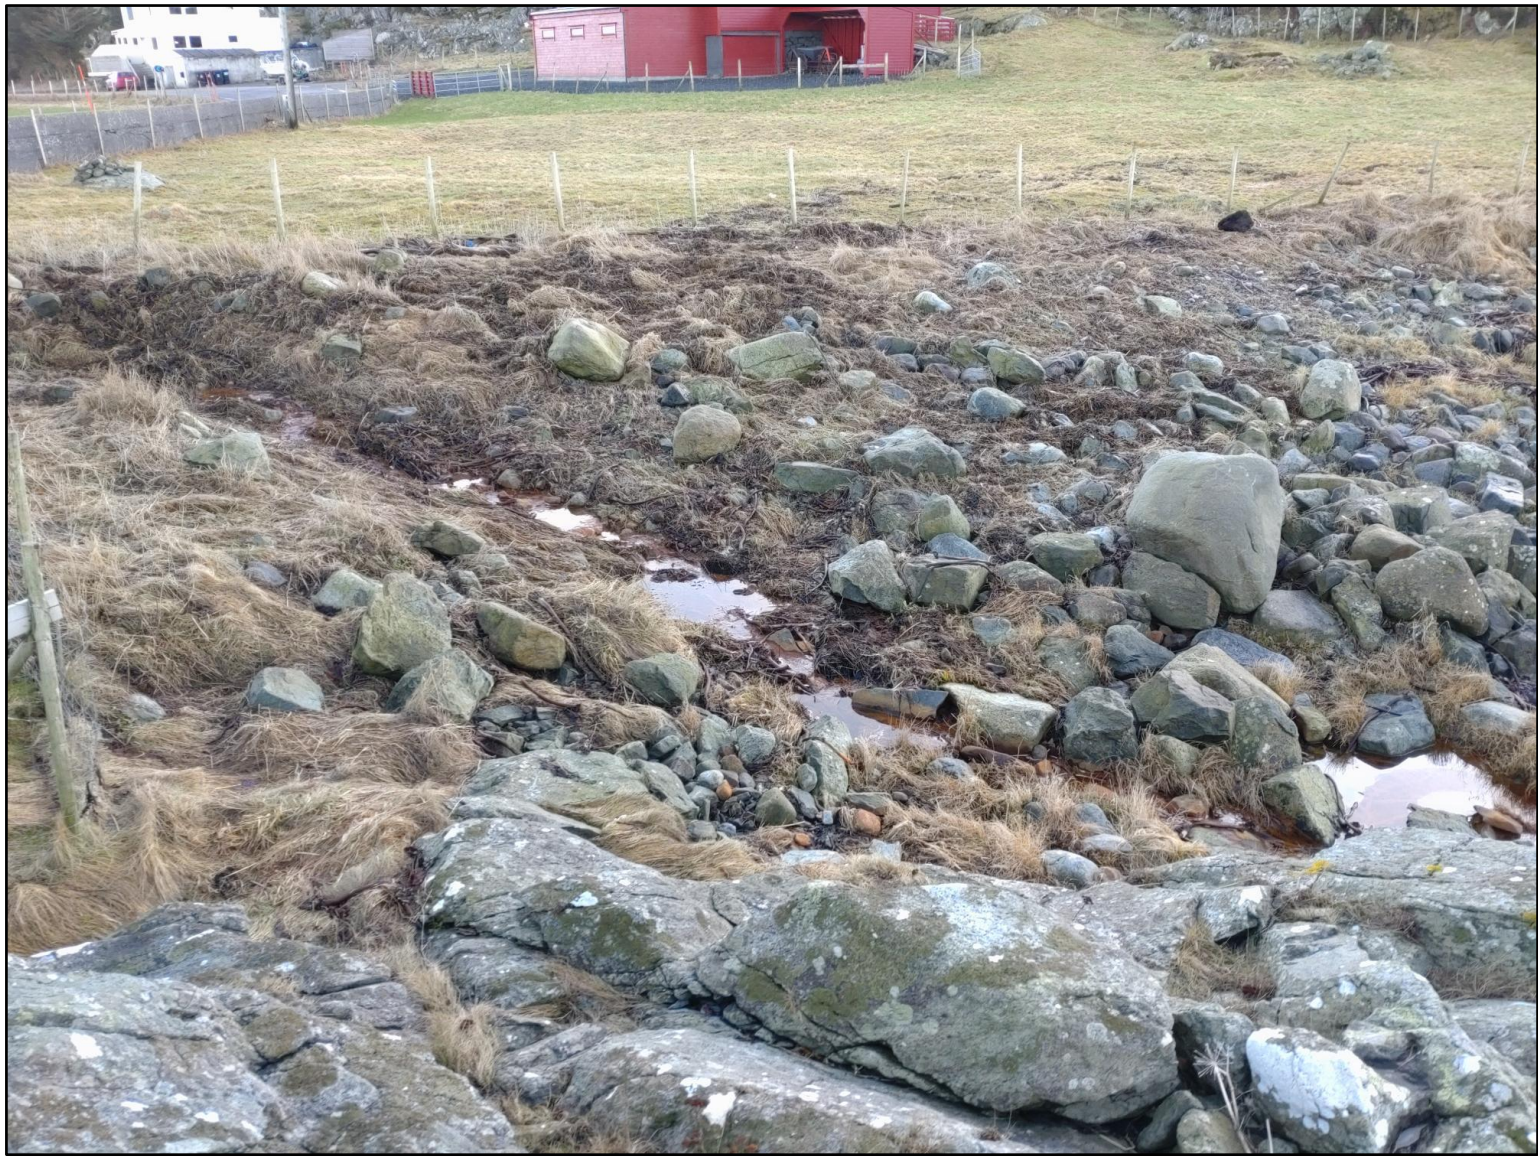
Figur 3. Bekken er lagt i rør under fulldyrka areal og fylkesvei 4844, før den går åpent til sjø de siste 20 meterne (punkt nr. 1 i figur 2).

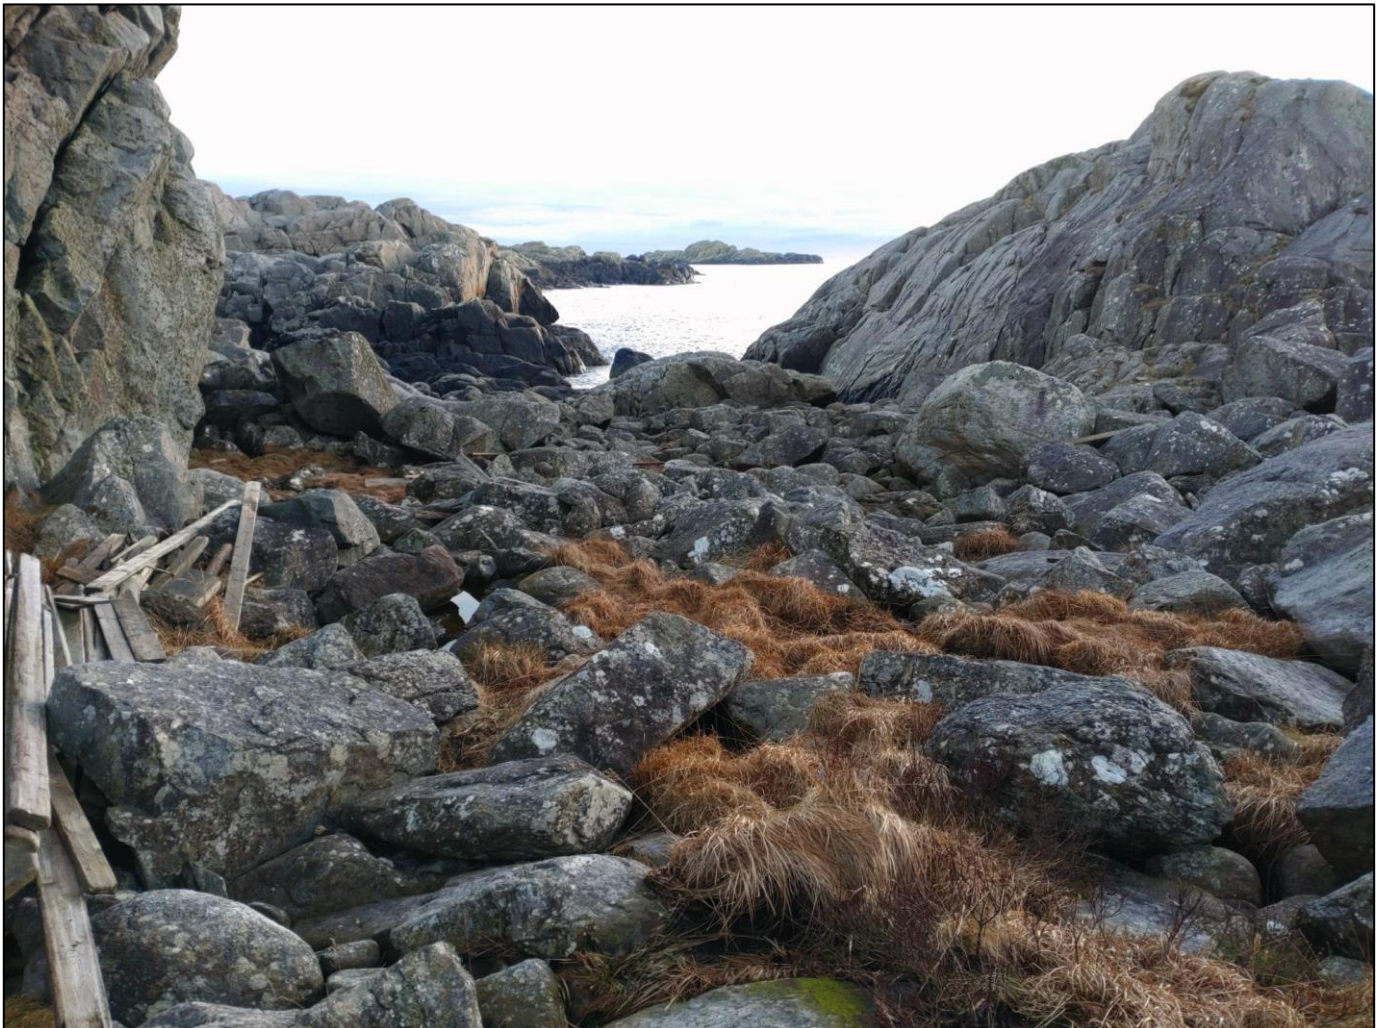
Nederst mot sjøen renner bekken gjennom en ur med stor stein og blokk (figur 2 (punkt nr. 1) og figur 3). Dette er sannsynligvis hinderet i bekken som begrenser ungfiskproduksjonen mest. Ål vil kunne passere steinuren. Om fisk og ål passerer steinuren ved utløpet til sjø, er det, foruten et par mindre hindringer, mulighet til å vandre opp til myrområdet. Selve myrområdet ble ikke befart, så det er vanskelig å si om det er en definert bekkestreng gjennom myra (figur 2 (punkt nr. 3) og figur 4). En antar at det for fisk vil være svært vanskelig å vandre gjennom myra, og langt mindre være egnede leveområder der. Ål kan sannsynligvis komme seg forbi. En mindre vei til Syreneset fort krysser myras nordlige del (figur 2 (punkt nr. 4) og figur 5). Her vil fisk ikke kunne passere, men ål kan vandre over veien til det lille tjernet oppstrøms veien.

Figur 3. Bekken renner gjennom en steinur før den når sjøen (punkt nr. 1 i figur 2).

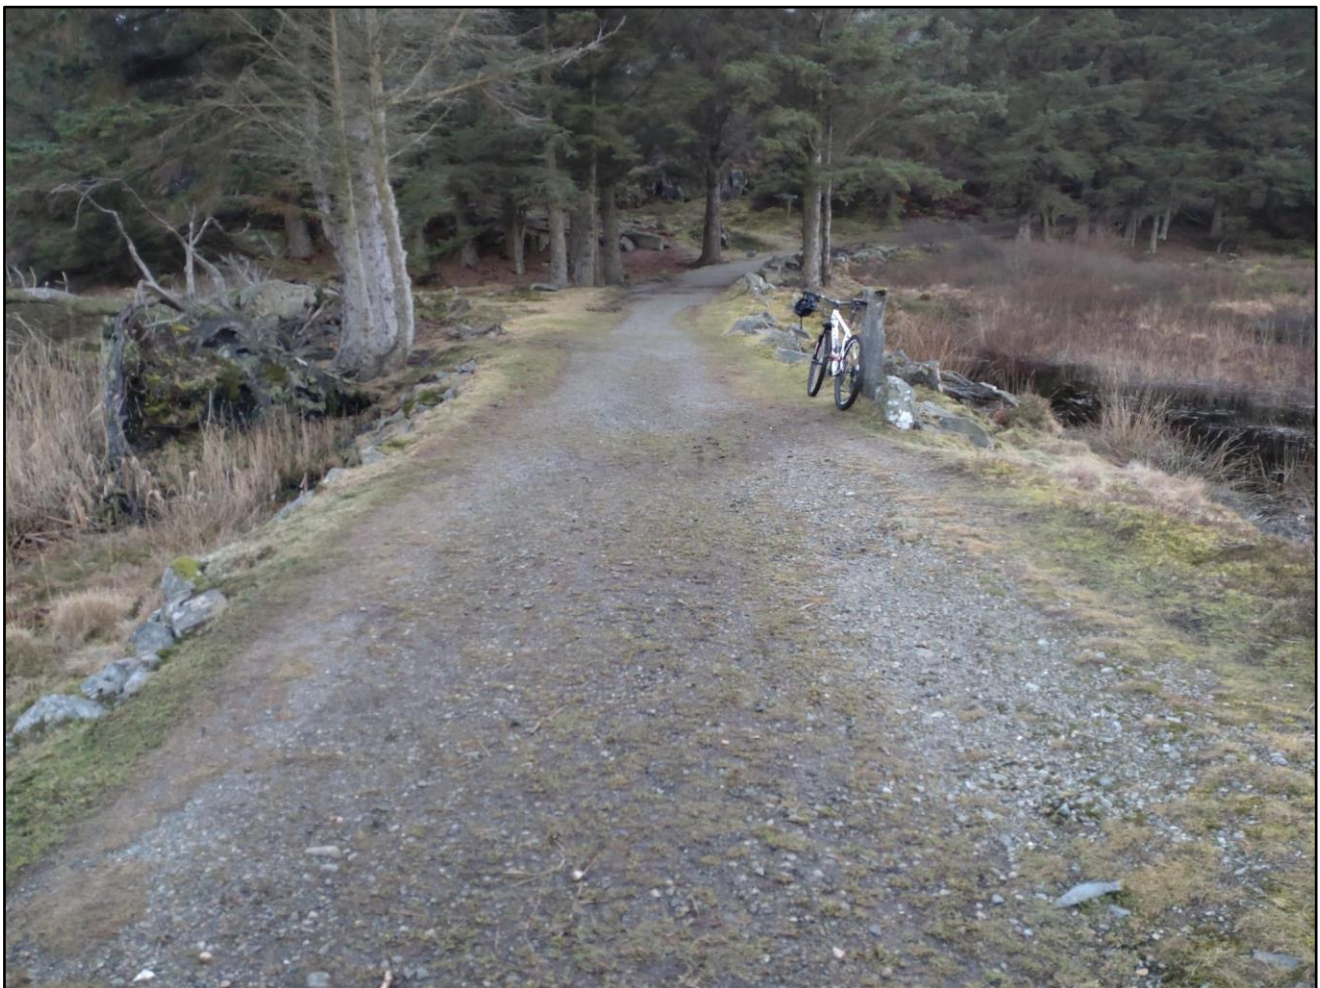
Figur 5. Vei og veifylling som krysser myra i den nordlige enden (punkt nr. 4 i figur 2). Denne kan kun forseres av ål.

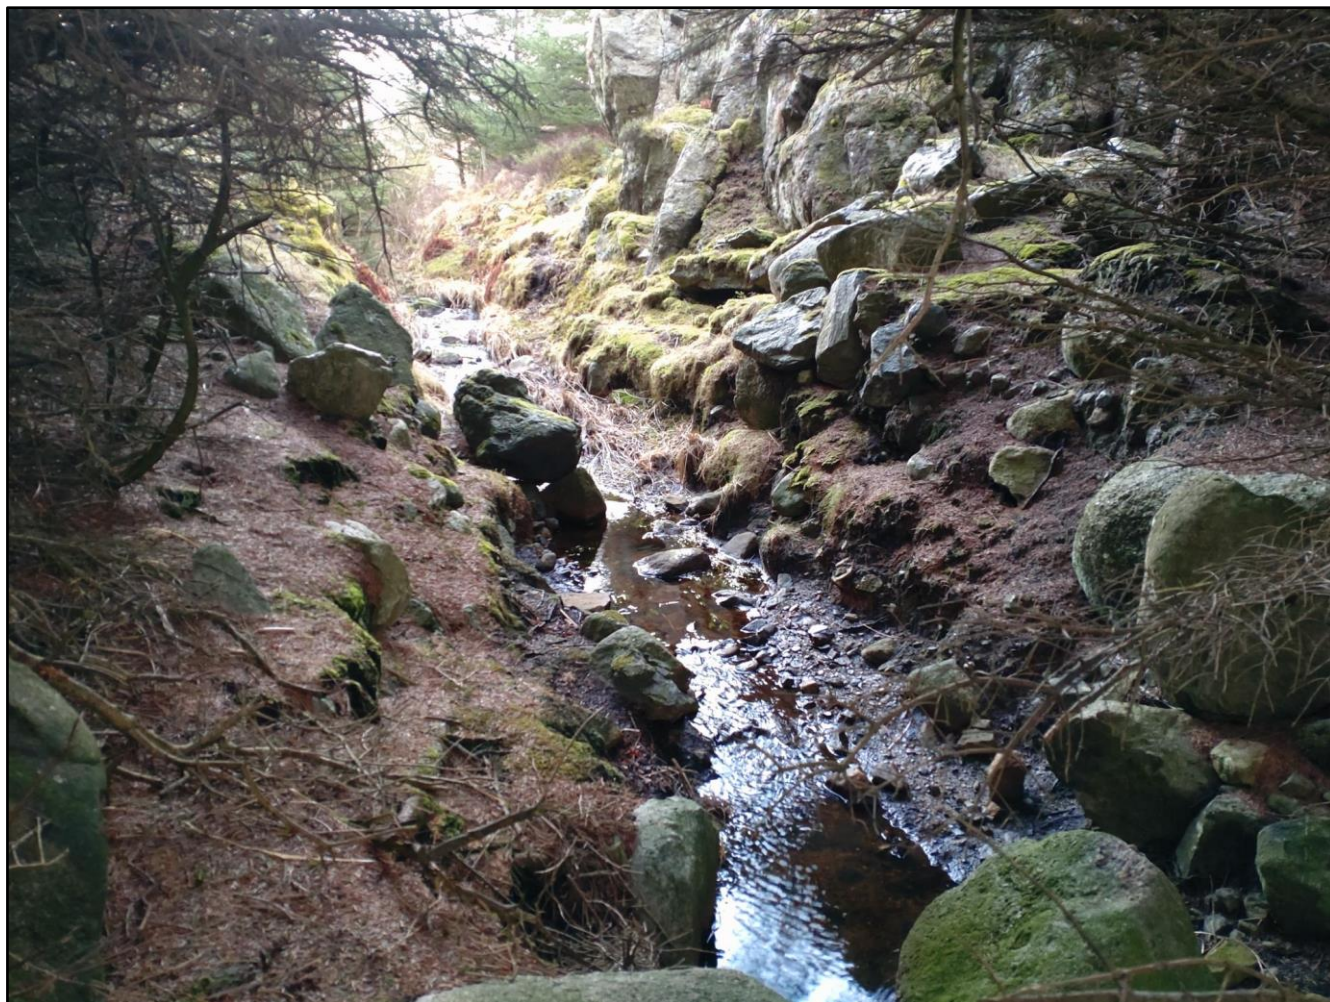
Der bekken renner ut av myra, og inn i skogen, har bekkeløpet blitt sprengt ut og kanalisert (figur 2 (punkt nr. 2) og figur 6). Det har sannsynligvis tidligere blitt gjort et forsøk på å drenere myra. I tillegg har det, som nevnt ovenfor, blitt etablert en veifylling som krysser myras nordre del.

Figur 6. Rett nedstrøms myra har det blitt sprengt ut og laget en kanal, sannsynligvis for å drenere myra (bilde nr. 2 i figur 2).

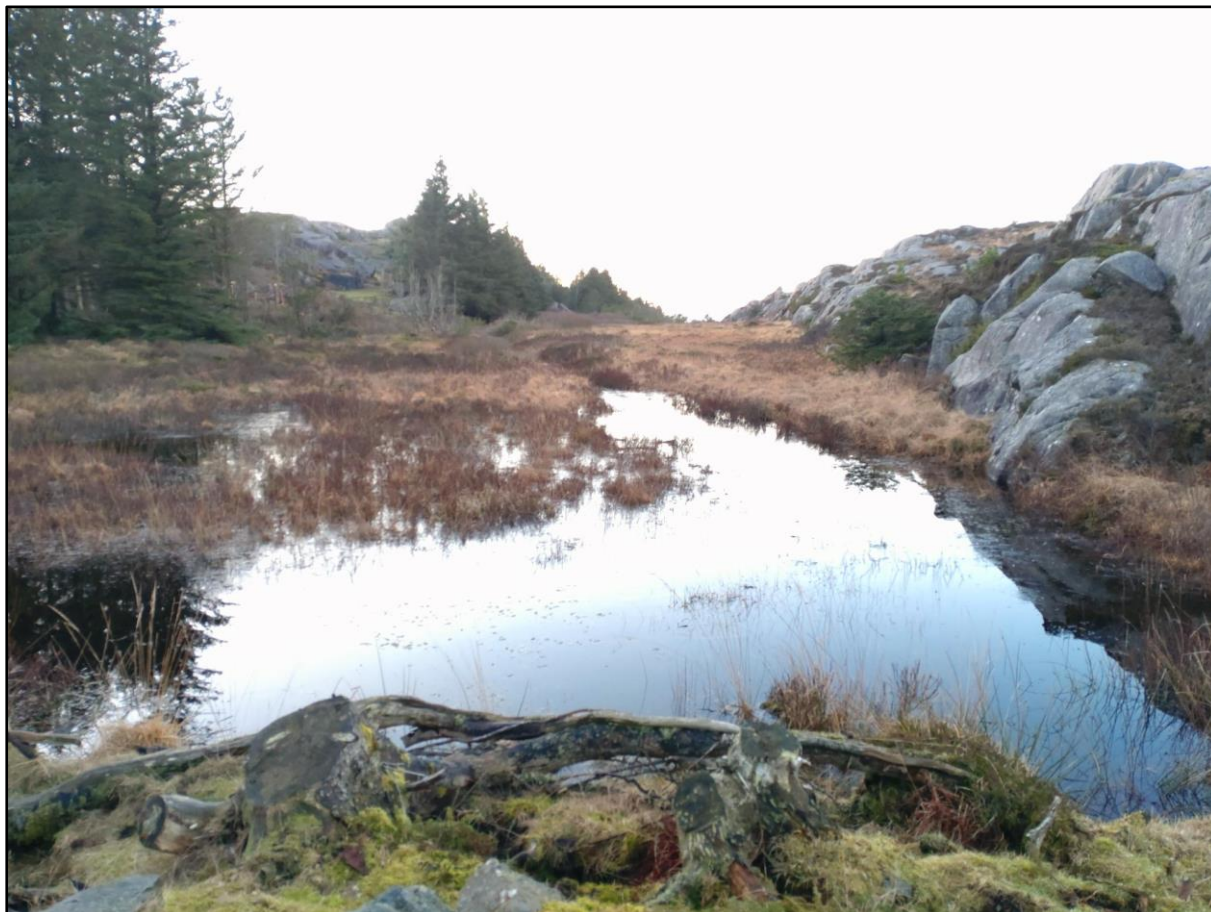
Habitatforholdene for fisk og ål er best i de nedre delene av bekken, nedstrøms myra. Det er mye overhengende vegetasjon og en del skjulstein. Finere grus er også å finne. I selve myra er habitatforholdene for fisk og ål svært dårlige, og muligens fraværende, som følge av mangel på definert bekkeløp. Det lille tjernet oppstrøms veien til Syreneset fort kan være levested for ål og andre arter som er helt eller delvis tilknyttet vann (figur 2 (punkt nr. 5) og figur 7).

Figur 7. Ovenfor veifyllingen er det et lite tjern som potensielt kan huse ål og andre arter som er knyttet til vann (punkt nr. 5 i figur 2).
