# Heggvin næringsområde 21446 Notat RIG01 Geotekniske vurderinger

| Rapport: | 21446 Notat RIG01 Geotekniske vurderinger |
| Rapporttype: | Geoteknisk notat |

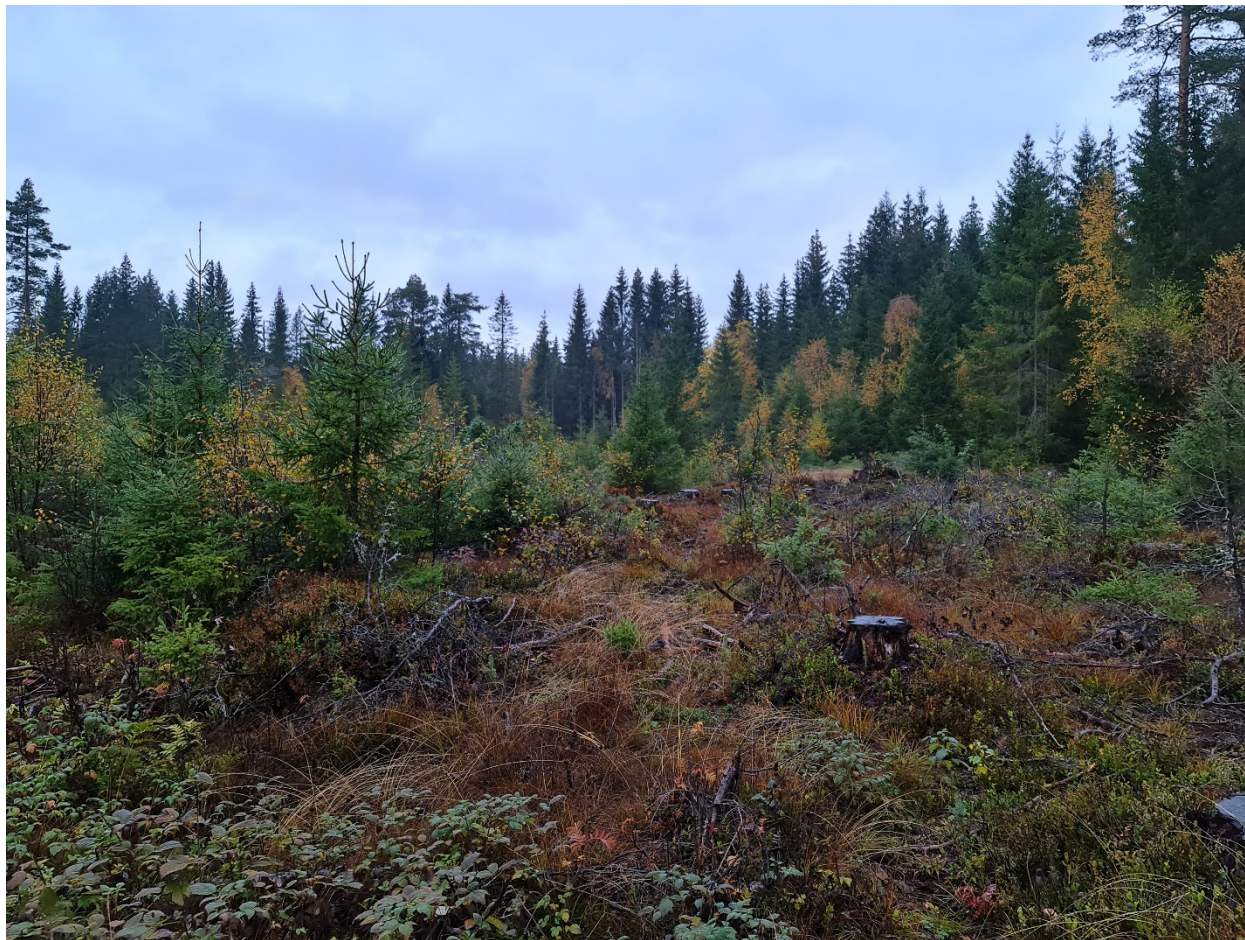
*Figur 1.2 Hogstfelt vest for ankomstveg*

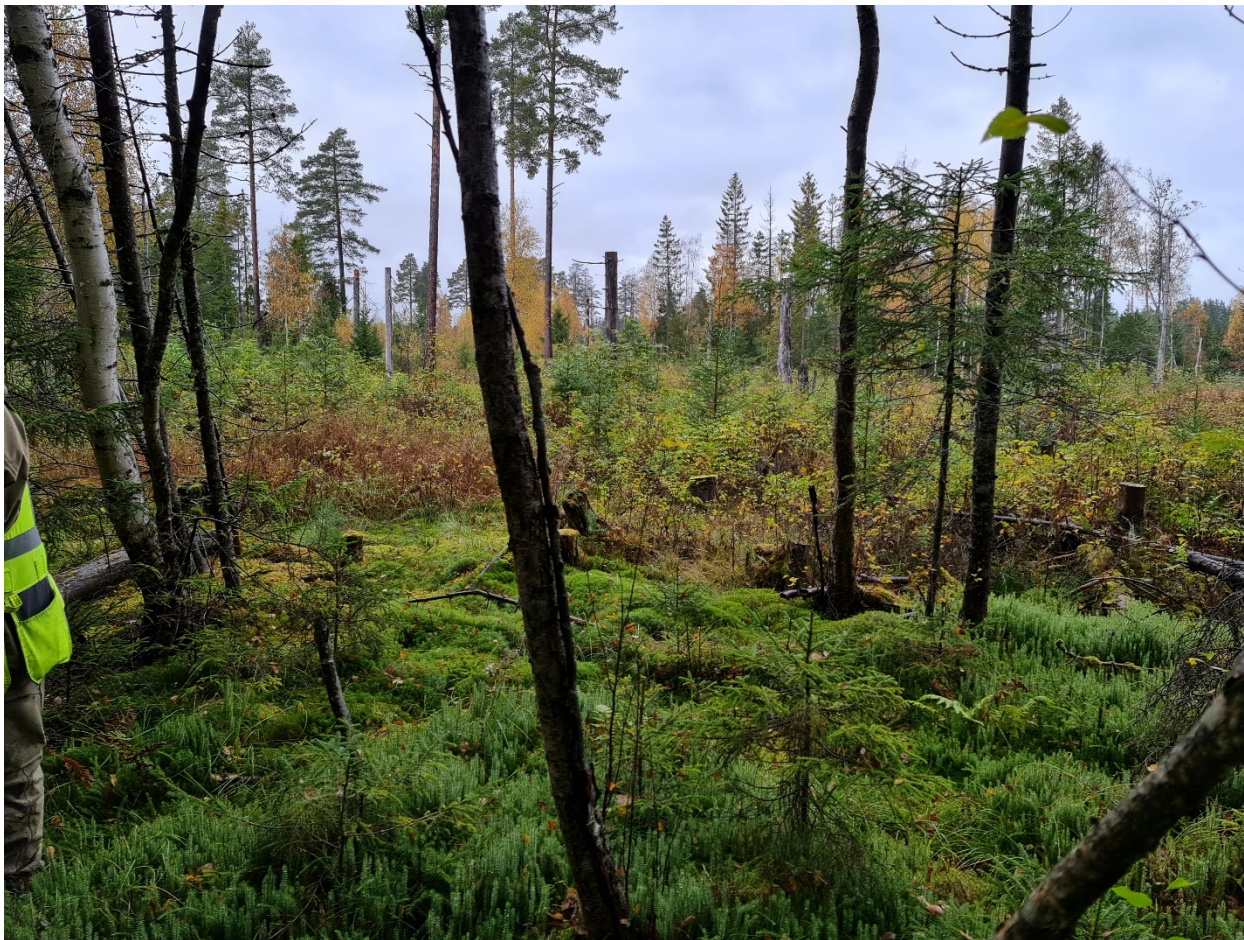
*Figur 1.5 Myr ved punkt 4*

Områder med torv/myr må masseutskiftes for å tillate etablering av konstruksjoner og kvalitetsarealer.

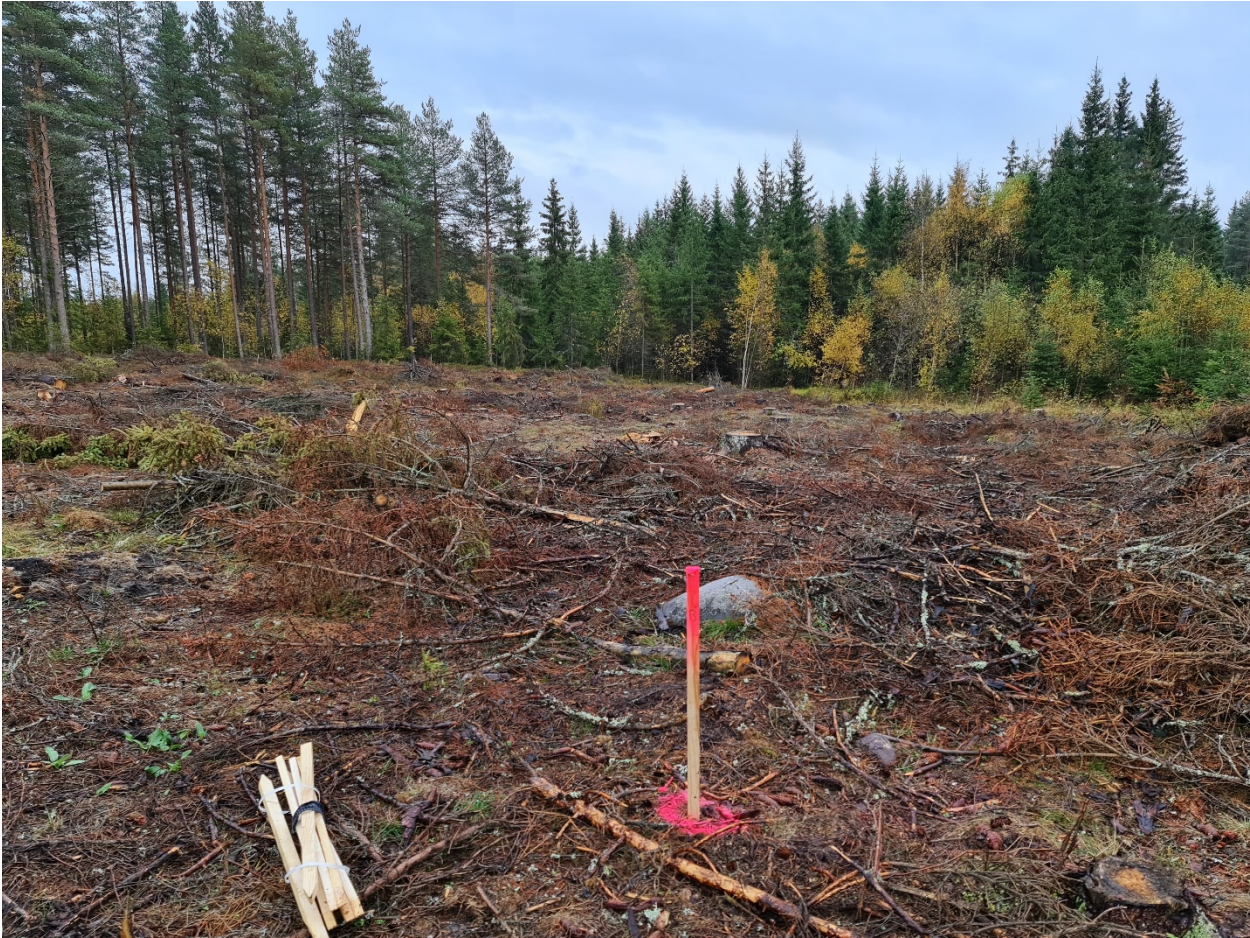
*Figur 1.8 Hogstflate ved punkt 13*

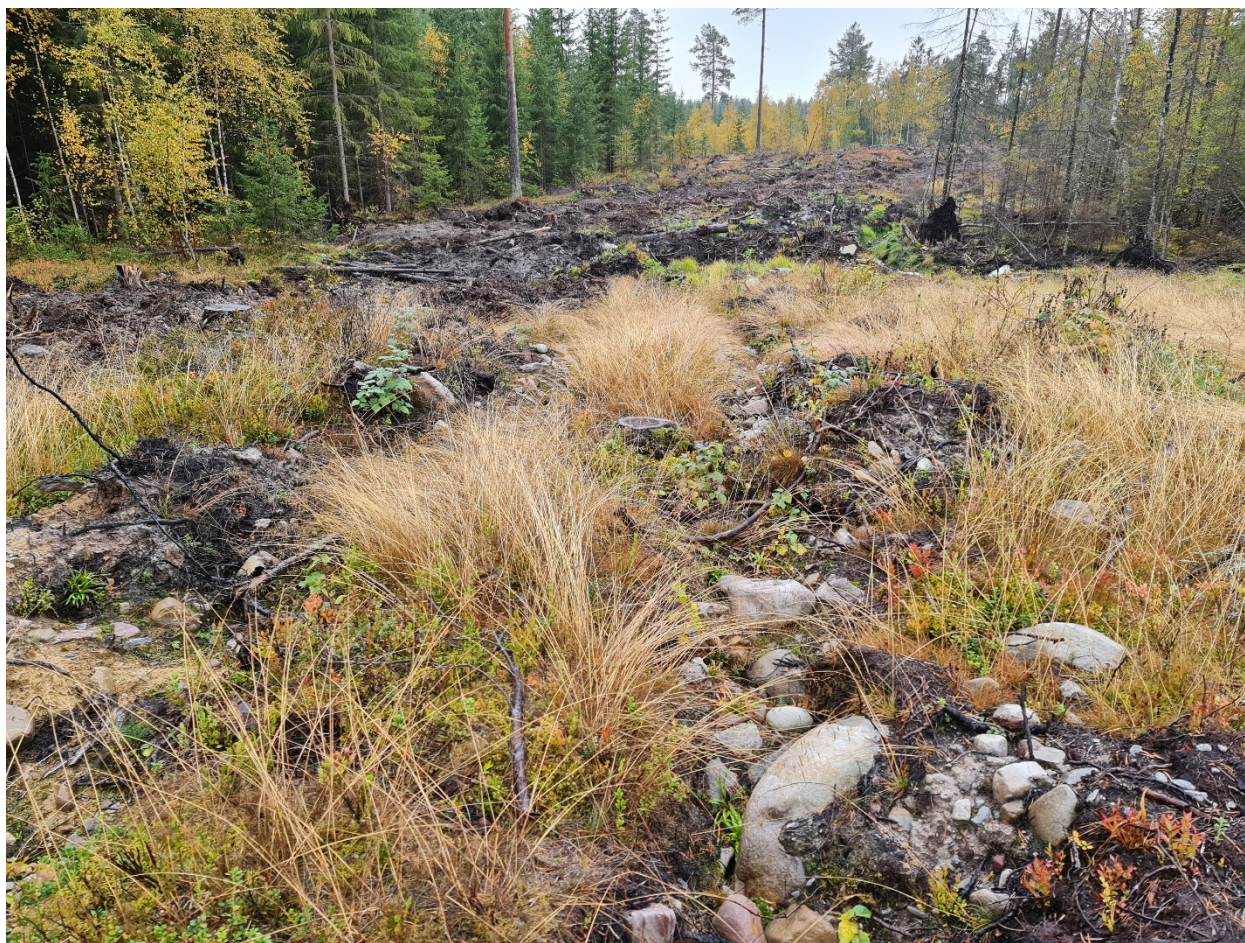
*Figur 1.9 Spor etter markberedning syd i området ,øst for tilkomstveg til Heggvin avfalls- og sorteringsanlegg*
