# ► Søknad om dumping av elvemassar frå Nytiselvi i sjøbunnsdeponi i Årdalsfjorden

Naddvik

Årdal kommune

Oppdragsnr.: 52505823 Dokumentnr.: RIM-01 Versjon: D01 Dato: 18.12.2025

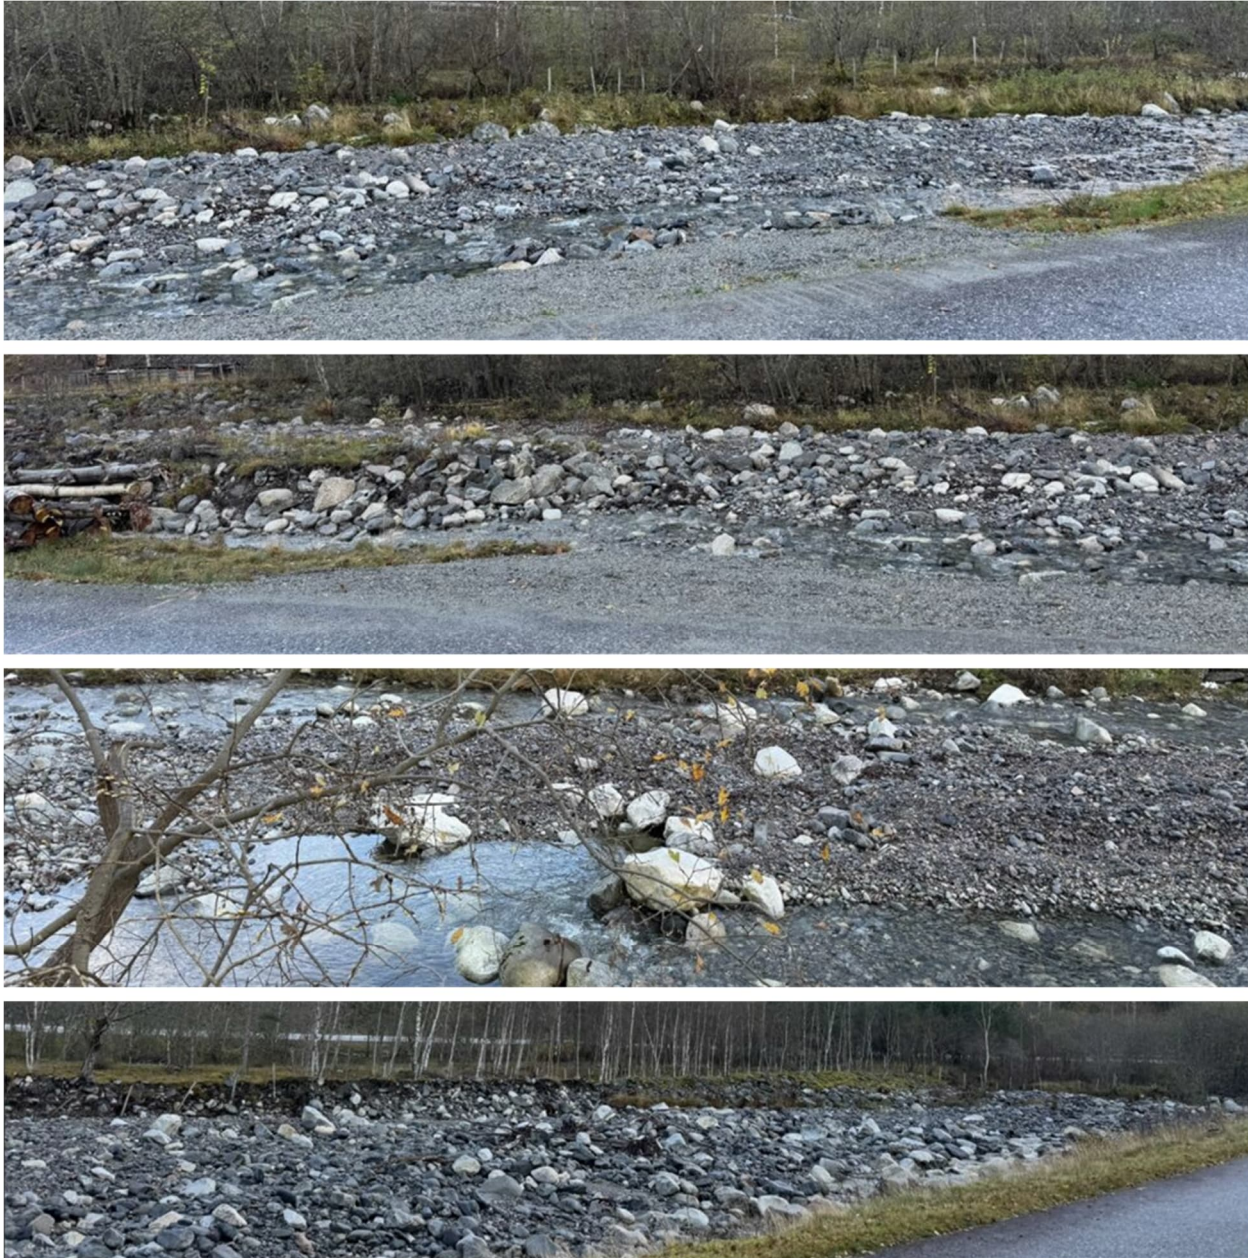
Figur 2: Bilder av eroderte elvemassar ved ulike delar av Nysetelvi i Naddvik. Bilda blei fotografert av Norconsult Norge AS på samme dag som det blei utført kartlegging av marint naturmangfald i Årdalsfjorden-indre den 30. oktober 2025.

Deponimassane er elvemassar frå Nysetelvi. Steinmassane er naturleg avrunda, og hovedsakleg sammensatt av større stein og grus. Bileter av elvemassane er vist på foto frå ulike delar av elvestrekninga i figur 2 (neste side).

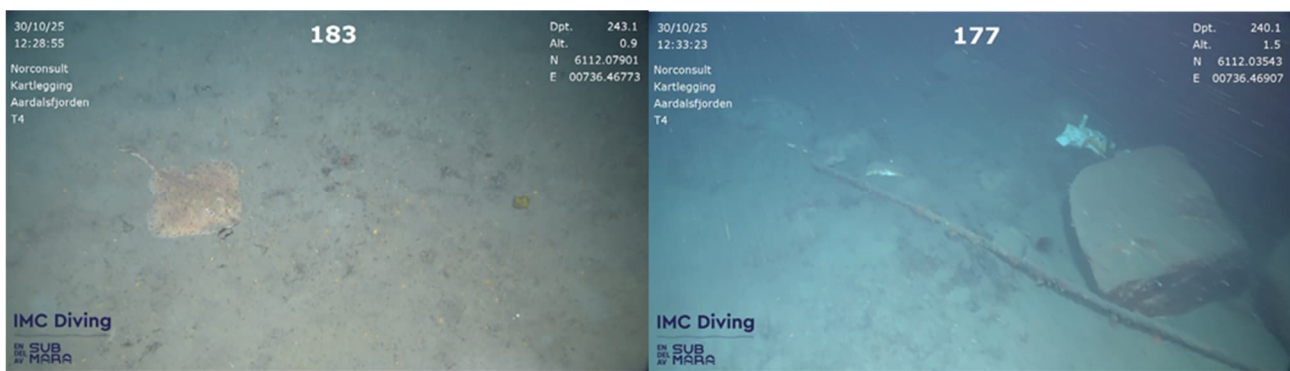
Figur 4. Til venstre: Observasjon av piggske i området. Til høyre: Kabel liggende på bunnen; i bakgrunnen ses også noe søppel.

Videre ble det dokumentert en kabel liggende på bunnen, samt noe søppel.

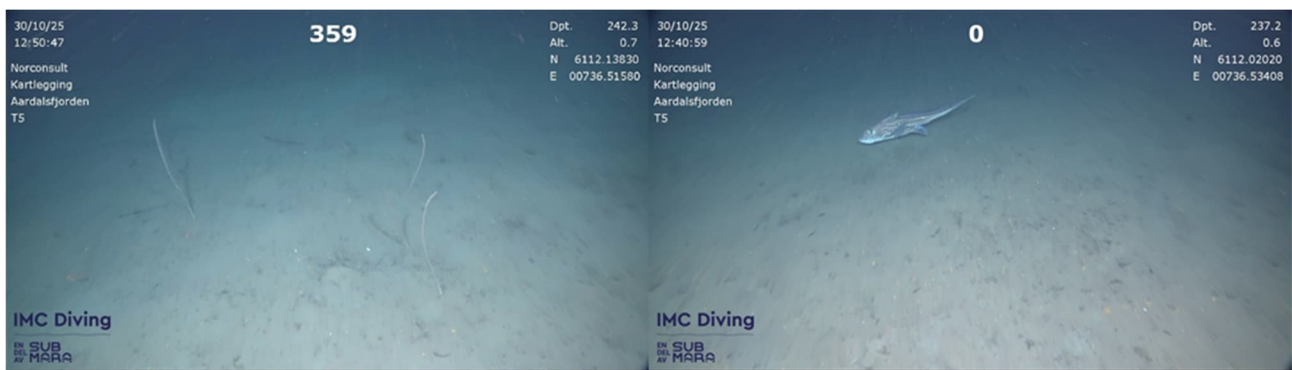
Figur 5. Til venstre: Ansamling av Funiculina quadrangularis i området. Til høyre: Observasjon av havmus.

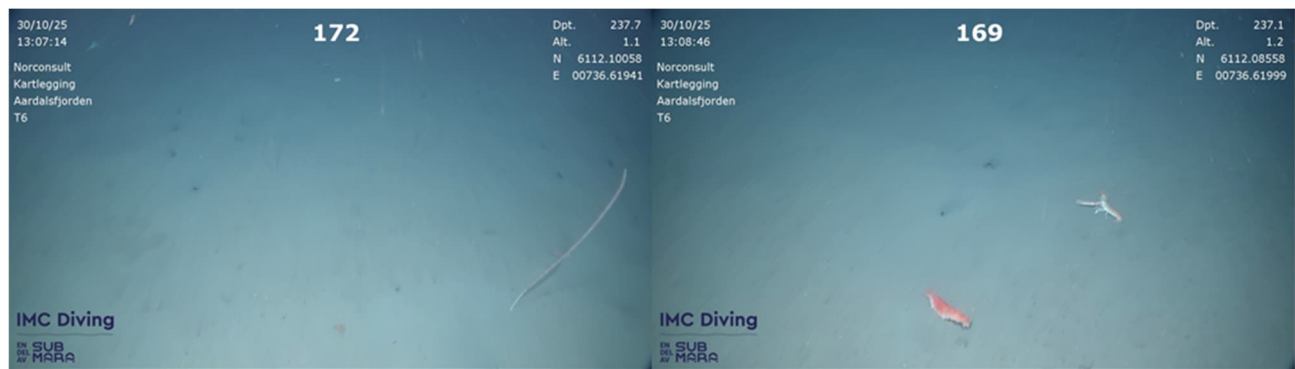
Figur 6. Til venstre: Eksempel på *Funiculina quadrangularis* observert i området, med typiske bunnforhold. Til høyre: Tydelige tegn på gravende megafauna i form av groper fra sjøkreps. Sjøkreps og en rødølse er også avbildet her.
