14791      Snødeponi Bergsenga - miljørisikovurdering

14791-OO-RIGm-R-001 rev. 001

## Bergsenga snødeponi, Namsos kommune

Miljørisikovurdering

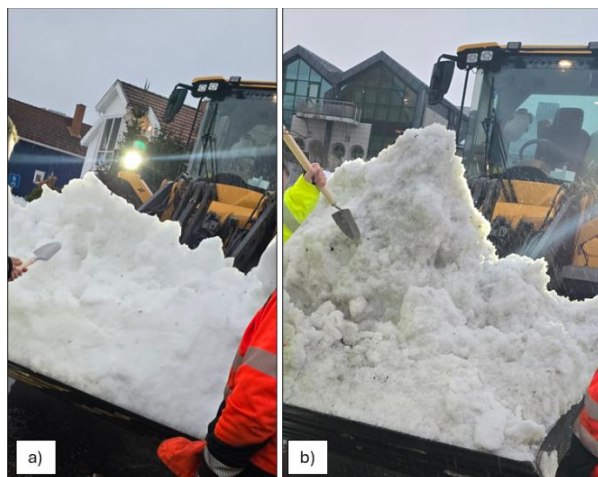
Figur 3-2. Bilder av snø prøvetatt med laster ved hhv. a) Robrygga og b) Namsos kirke i 2025.

Det ble ikke tatt bilder eller gitt noen visuell beskrivelse av snøhaugen som ble prøvetatt i 2023. For brøytesnøen som ble prøvetatt i 2025 er det imidlertid tatt bilder (Figur 3-2) og er det gitt en oppsummerende beskrivelse.

Snøhaugen ved Robrygga hadde stedvis noe slam og grus i overflaten, men besto for øvrig av hvit snø

med lite partikler (Figur 3-2). Brøytesnøen fra Namsos kirke var til sammenligning en god del gråere i fargen, men også med et tilsynelatende begrenset innhold av partikler/slam (Figur 3-2). Snøen var for øvrig våt ved prøvetaking grunnet plussgrader og regnvær. Etter smelting var smeltevannet fra snøen ved Robrygga relativt klart, mens smeltevannet fra snøen ved kirka var ganske uklart/blakket.

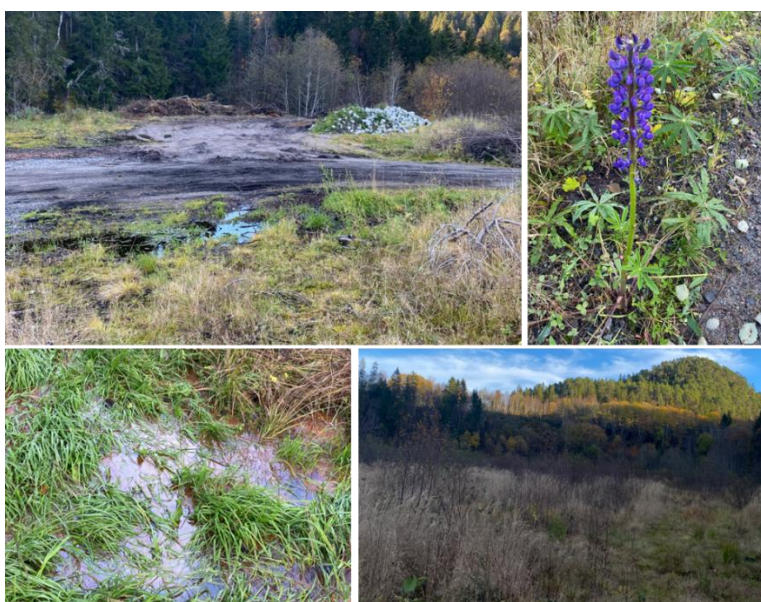
Figur 3-3. Bilder fra befaring på Bergsenga i oktober 2025. Øverst til venstre: traktor vei med deponert kvist og stein. Øverst til høyre: hagelupin i blomst, samt omkringliggende skudd. Nederst til venstre: gress og oppsig av vann med jern- eller manganutfelling. Nederst til høyre: buskas, småtrær og grasvegetasjon.

Området fremstår som stedvis sparsommelig vegetert og andre områder er det vegetasjon preget av gress og småbuskas. Det er en del oppsig av vann i området. Vannet er tilsynelatende preget av jern- eller manganutfelling (eller tilsvarende). Det ble registrert enkelte fremmedarter i området, bl.a. hagelupin og russekål, som er kategorisert til svært høy risiko (SE) i Norsk fremmedartsliste [11].
