14975      Bergsenga snødeponi, Namsos

14975-OO-RIGm-R-001 rev. 00

## Kartlegging av grunnvannstilstand ved Bergsenga

### Datarapport

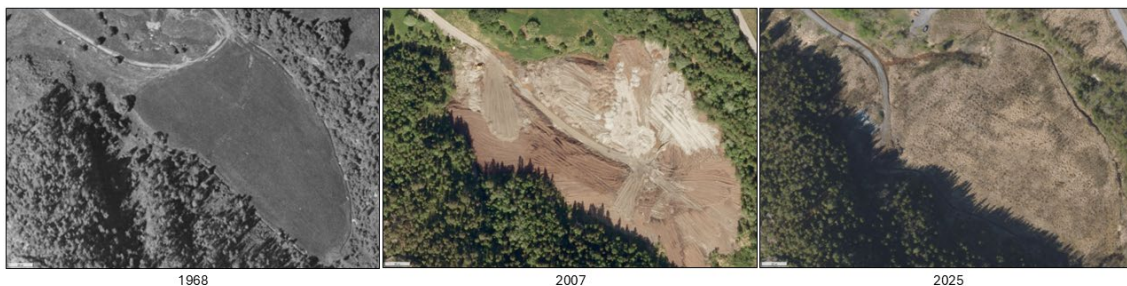
Figur 4: Historiske flyfoto som viser tidligere arealbruk av området. Bilde fra 1968 viser tilsynelatende dyrket mark, området var oppgravd i 2007, og i 2025 er området overgrodd.

Deler av området var tilsynelatende delvis benyttet til jordbruk på 50-tallet. I flybilder fra 60- og 70-tallet ser det ut til å være begrenset med aktivitet på området. Informasjon oversendt fra kommunen viser at det på tidlig 2000-tallet ble etablert en fyllplass for jord, stein og kvistmateriell på området. Området ble særskilt benyttet for overskuddsmasser fra gravearbeider knyttet til arbeider med VA-nettet i Namsos kommune. Det har også vært benyttet for deponering av overskuddsmasser fra privatpersoner.

Bruken av området som deponi for overskuddsmasser ble avsluttet for en del år siden, uten av det ble gjort noen spesielle tiltak utenom grovplanering med oppfylling av masser. De siste årene har området imidlertid tidvis blitt benyttet til noe deponering av kvist og gress fra kommunale grøntanlegg.

Området er i dag preget av fyllmasser mot vest, der det er etablert vei og tilkomst til området, mens mot øst er området preget av stedvis torv, fyllmasser og noe stein/grus.

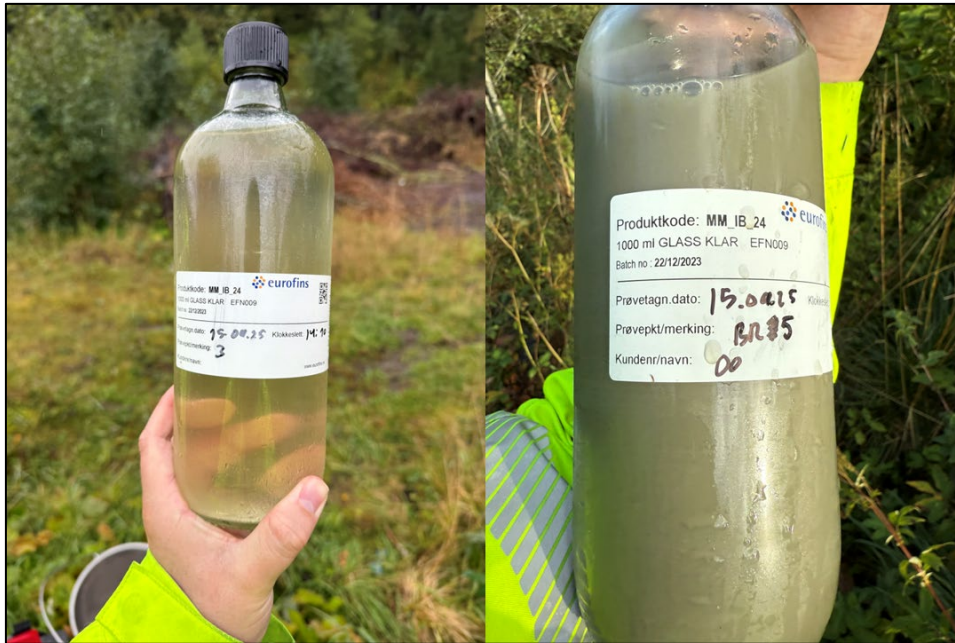
Figur 6: Eksempelbilder av prøvetatt vann fra brønn 3 (venstre) og brønn 5 (høyre). Bildene viser vann med hhv. lavt og høyt partikkelinnhold, sammenlignet mellom prøvetakingspunkter.

Ved hver brønn ble temperatur og konduktivitet på vannet målt ved hjelp av ett WTW pH/cond 3320-meter. pH kunne ikke måles i felt. Visuelle observasjoner fra vannet ble også notert. I brønner 2, 4 og 5 ble det observert en del partikler i vannet. Vannet i brønn 2 og 3 var også synlig gulaktig og luktet svovel.

Det er store variasjoner mellom andel løst stoff i prøvene. Det er påvist 50 mg/l suspendert stoff i brønn 3, mens i de tre andre brønnene er det påvist mellom 1900 og 6500 mg/l. Andel påvist suspendert stoff stemmer godt overens med observasjoner gjort i felt på andel synlige partikler i vannet, som omtalt i kap. 3.2 og vist i Figur 6.

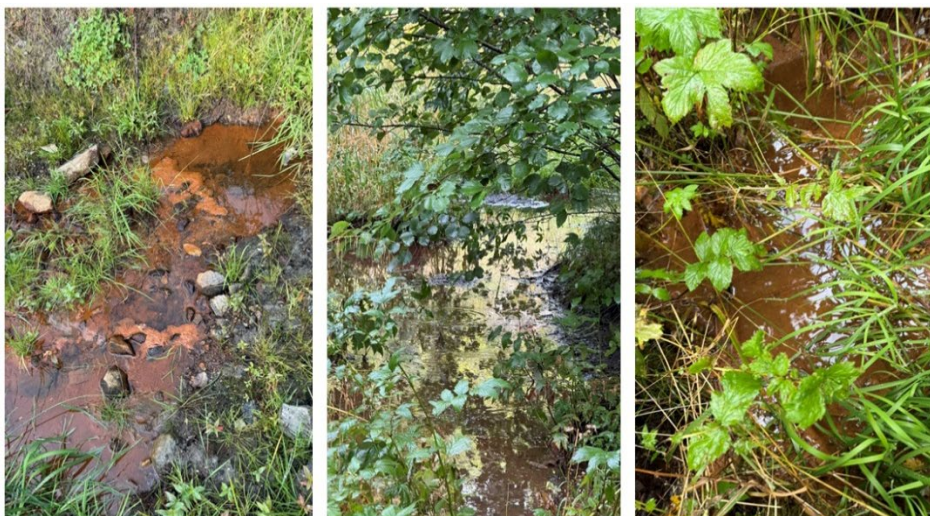
Figur 7: Bilder av ikke navngitt bekk ved Bergsenga. Bilde til venstre viser vannet ved Brønn 2, mens bildet i midten og til høyre viser vannet ved Brønn 4.

Bekken hadde lav vannføring, og var tydelig påvirket. Vannet i bekken var dominert av slam med brun-oransje farge. Bekken luktet også av svovel og møkk. Fargen på bekken kan også ses på flyfoto. Det ble ikke tatt prøver av vannet i bekken.

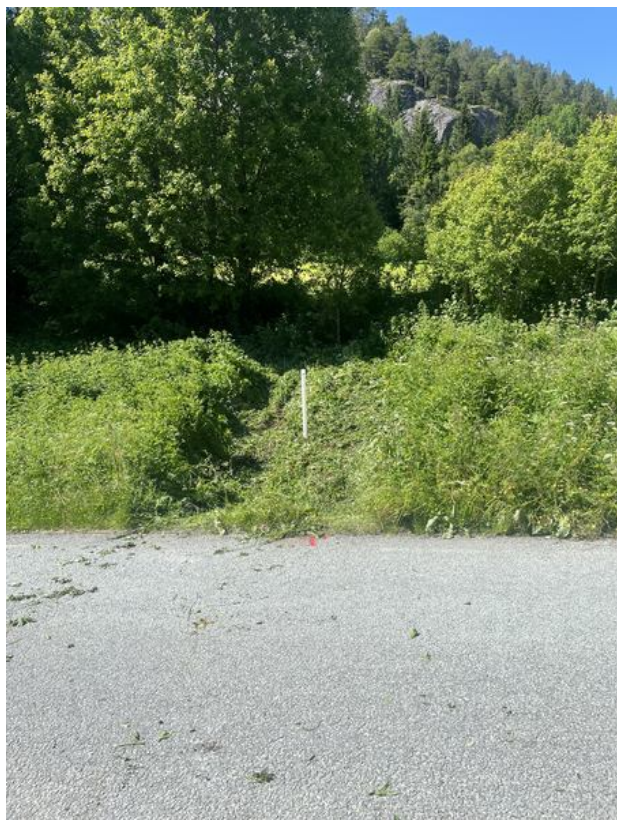
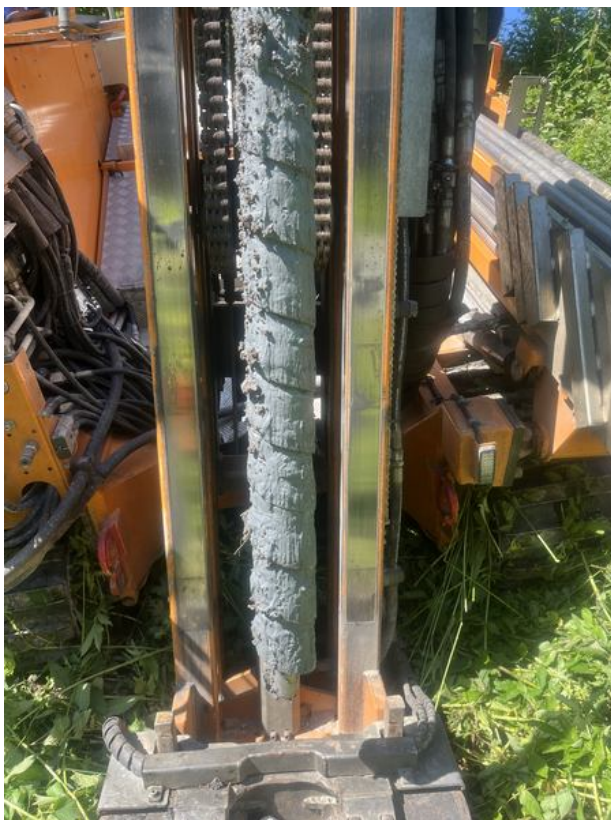
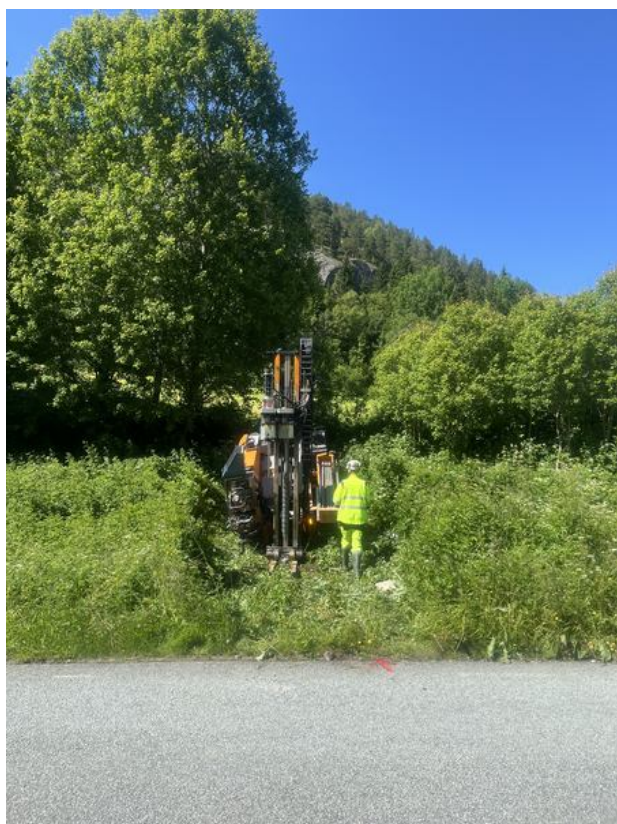
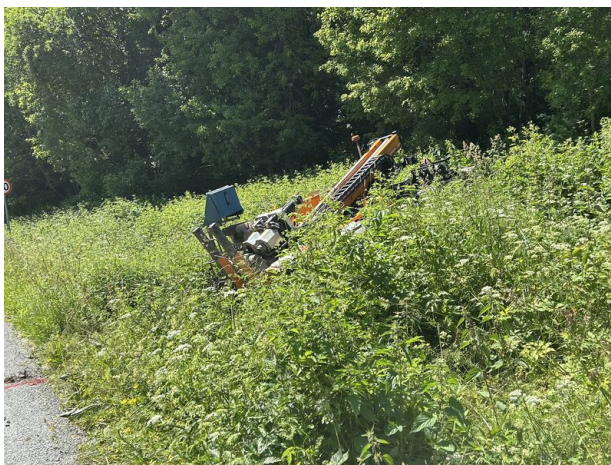
Koordinater (EUREF89 UTM sone 32/NN2000): N 7 152 563,7 / Ø 618 686,4 / H 52,7

*Avvik:* Sensitiv, mulig kvikkleire, fikk ikke satt brønnen med filtersand og bentonitt. Boring med casing krever arbeidsvarsling, da vi må ha vann i bil stående i veibanen.

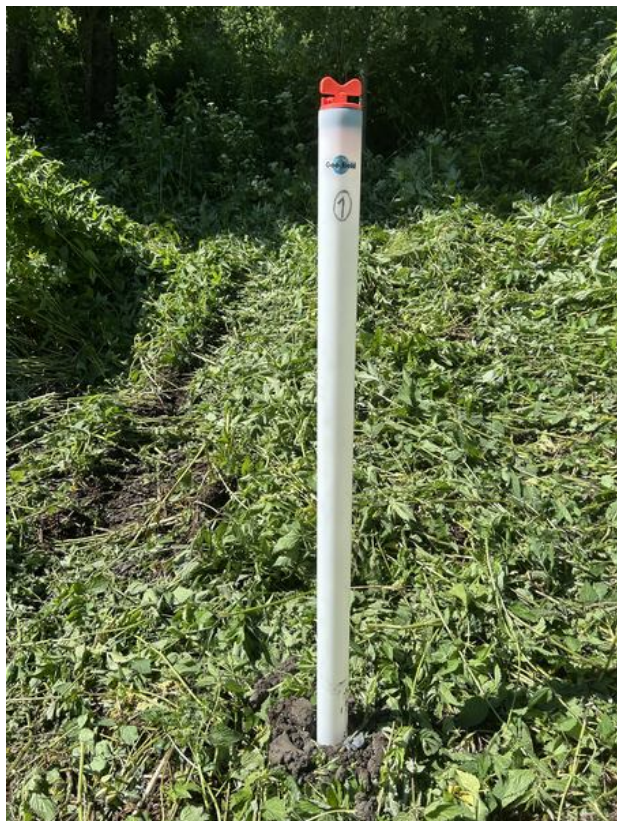
*Observasjoner:* Miljøbrønn. 0 - 3 meter: Silt/leire, 1,5 - 3 meter: antatt sensitiv/kvikk

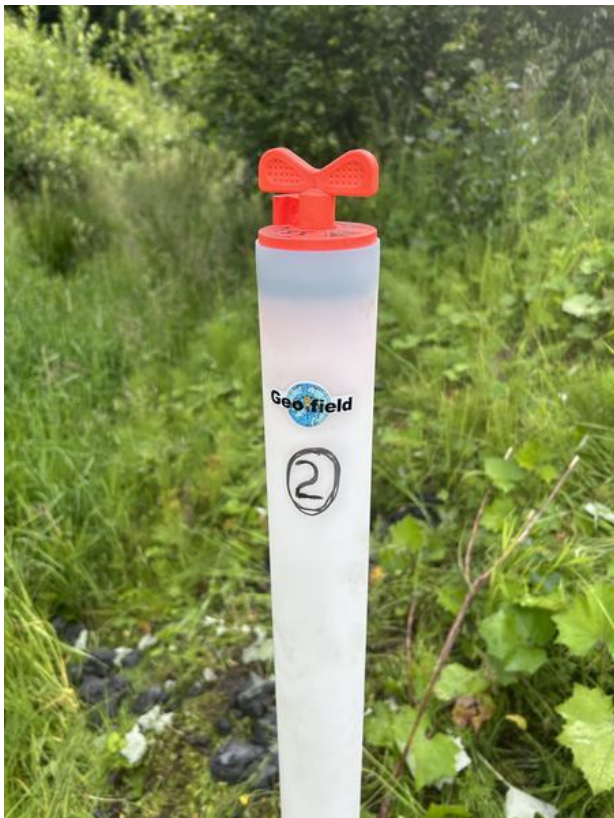
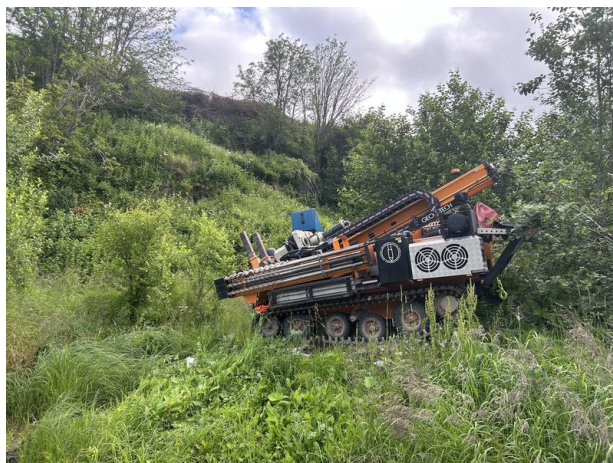
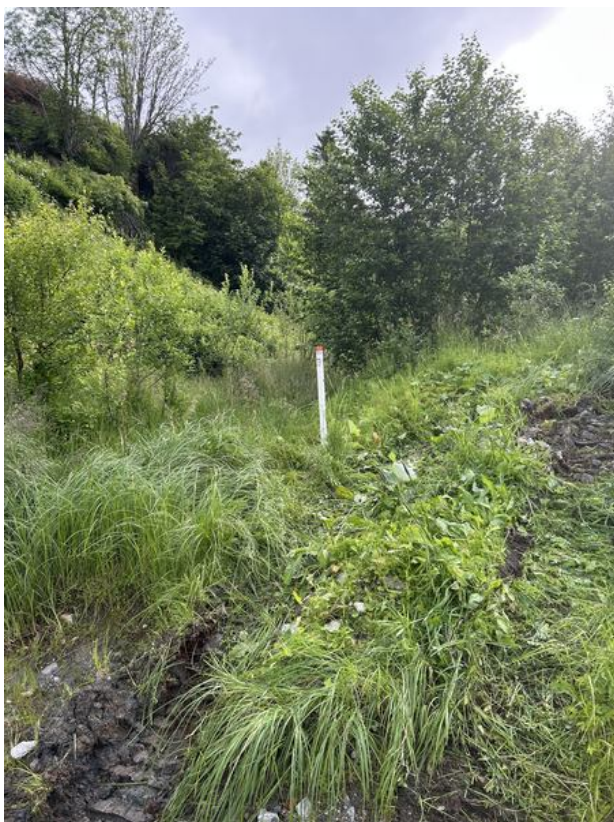
Koordinater (EUREF89 UTM sone 32/NN2000): N 7 152 417,7 / Ø 618 785,6 / H 48,1

Observasjoner: Miljøbrønn. 0 - 2 meter: Fyllmasser. 2 - 3 meter: Silt

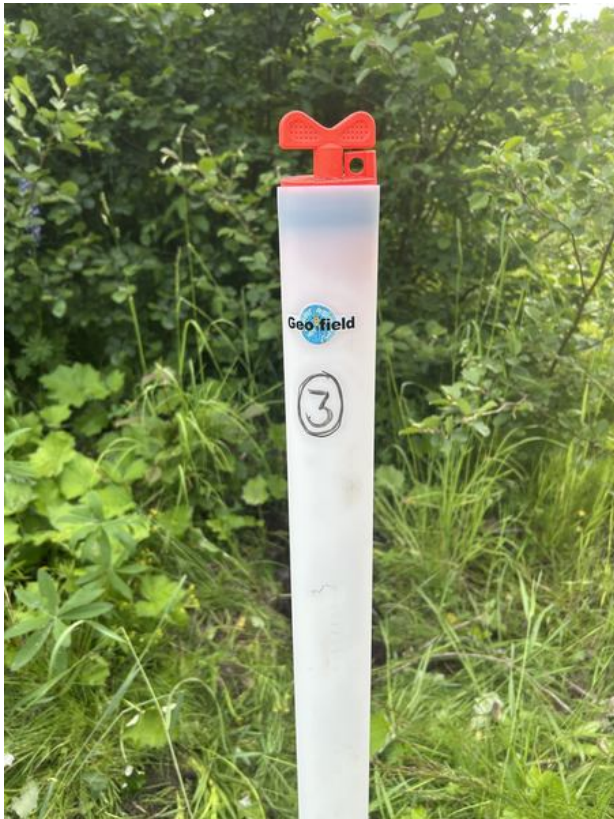
*Koordinater (EUREF89 UTM sone 32/NN2000):* N 7 152 369,3 / Ø 618 794,8 / H 51,5

*Observasjoner:* Miljøbrønn. 0 - 2 meter: Sand/grus/stein. 2 - 3 meter: Torv

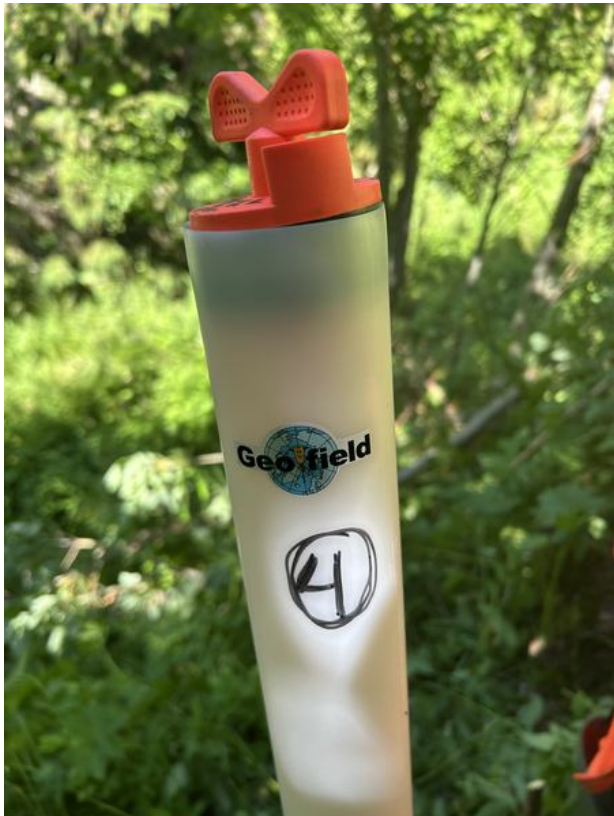
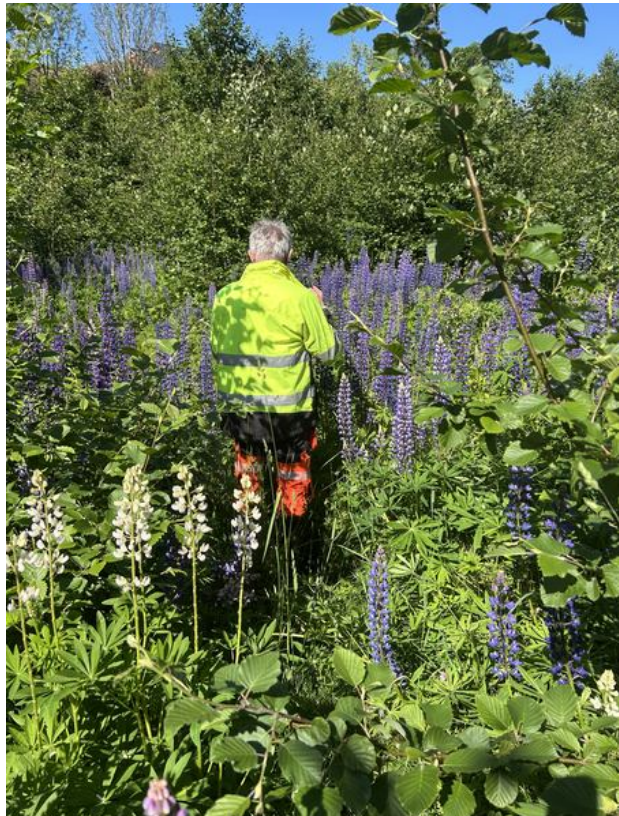
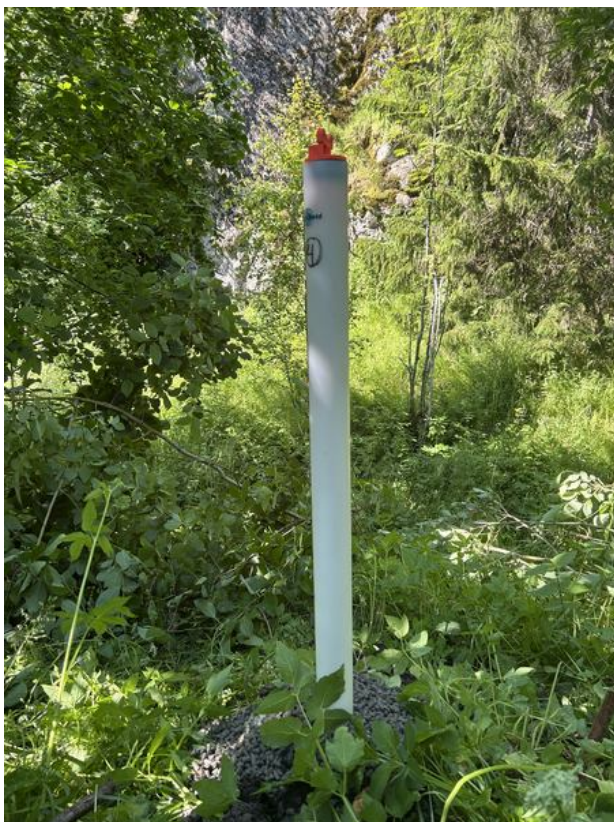
Koordinater (EUREF89 UTM sone 32/NN2000): N 7 152 425,1 / Ø 618 825,8 / H 51,8

Observasjoner: Miljøbrønn. 0 - 2 meter: Sand over torv. 2 - 3 meter: Silt med stein og gruskorn

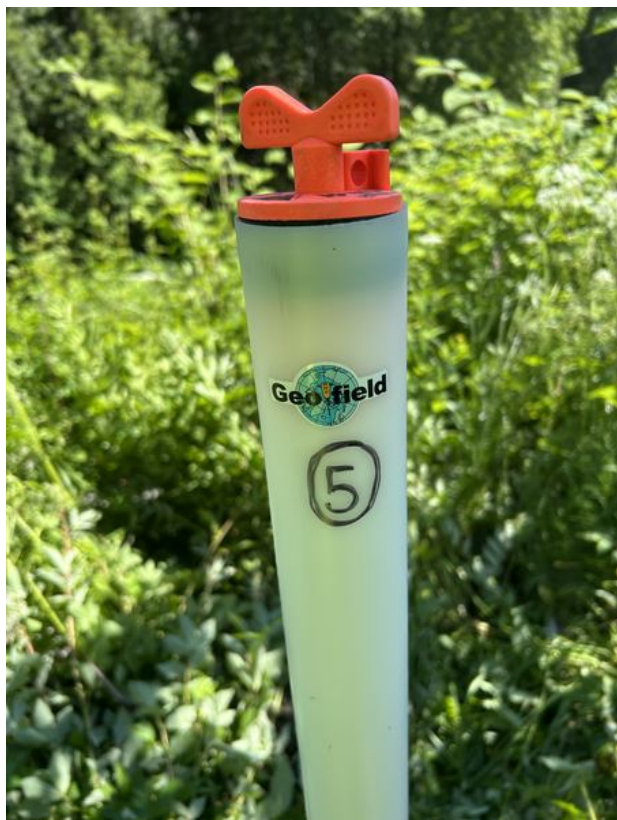
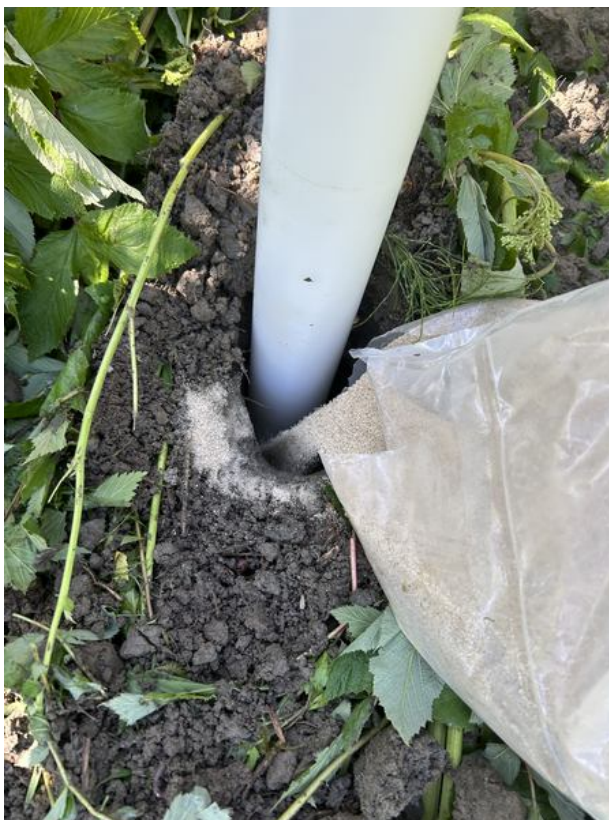
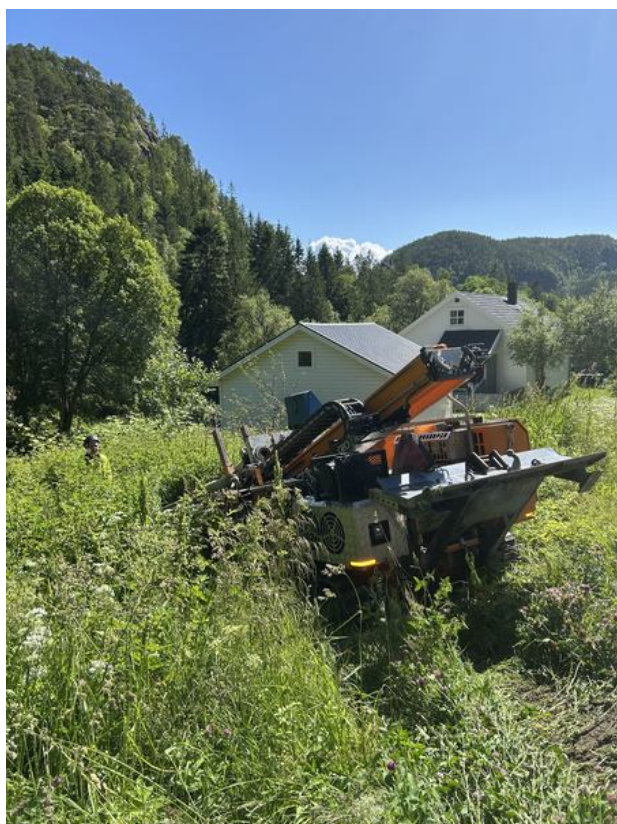
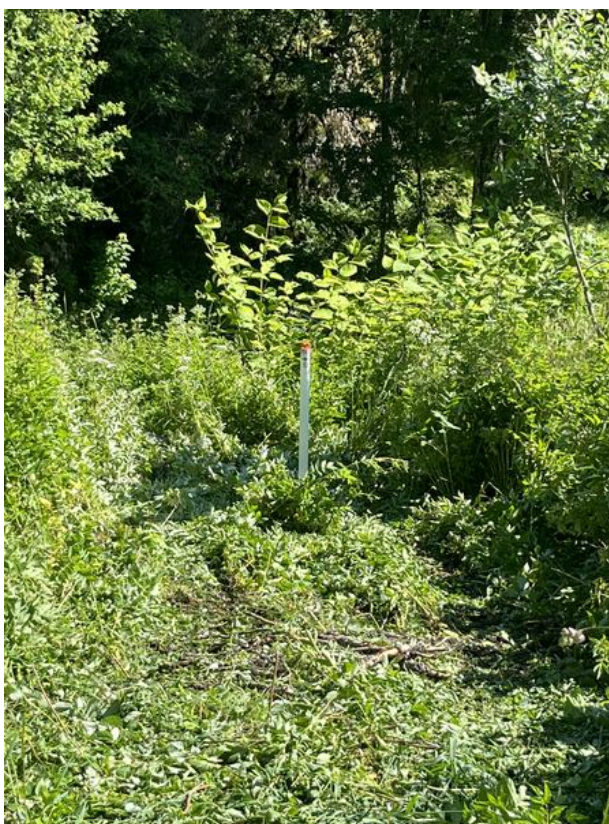
Koordinater (EUREF89 UTM sone 32/NN2000): N 7 152 406,4 / Ø 618 625,2 / H 37,0

Observasjoner: Miljøbrønn. 0 - 2 meter: Fyllmasser. 2 - 3 meter: Silt med stein og gruskorn
