Statsforvalteren i Innlandet

# Prosjektbeskrivelse for Bogkjølvmyra

For gjennomføring av restaurering

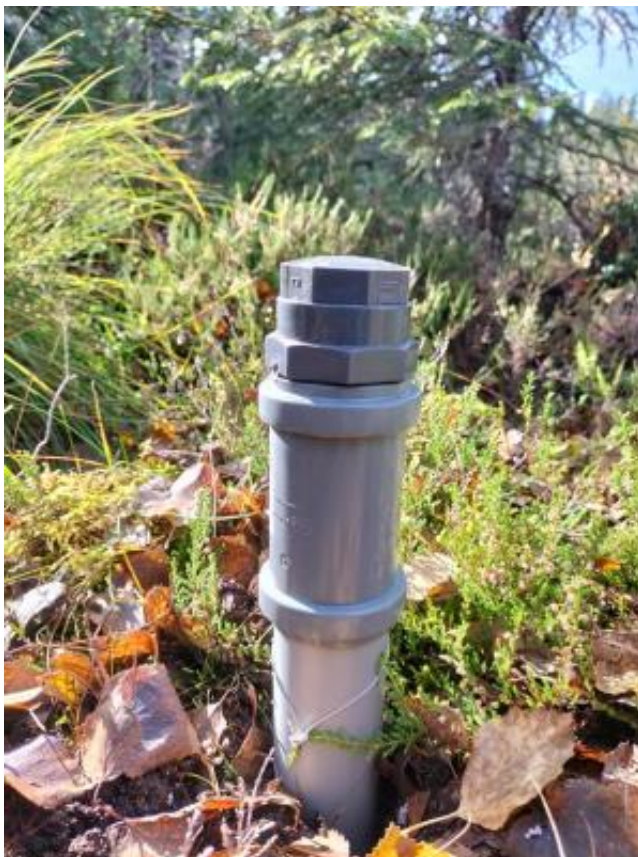
Bilde 1: Hydrologger

Ute på myra er det plassert 10 rør som kan være vanskelige å se fra maskinen (bilde 1). Disse inneholder loggere, som registrerer vannstand. Disse må ikke kjøres over, eller flyttes på. De er markert med flagg i Field Maps. Plasseringene er vist i figur 5.
