Vestland fylkeskommune

Fv. 587 Søylen-Sundbrua

## Tiltaksplan for forurensede innsjøsedimenter

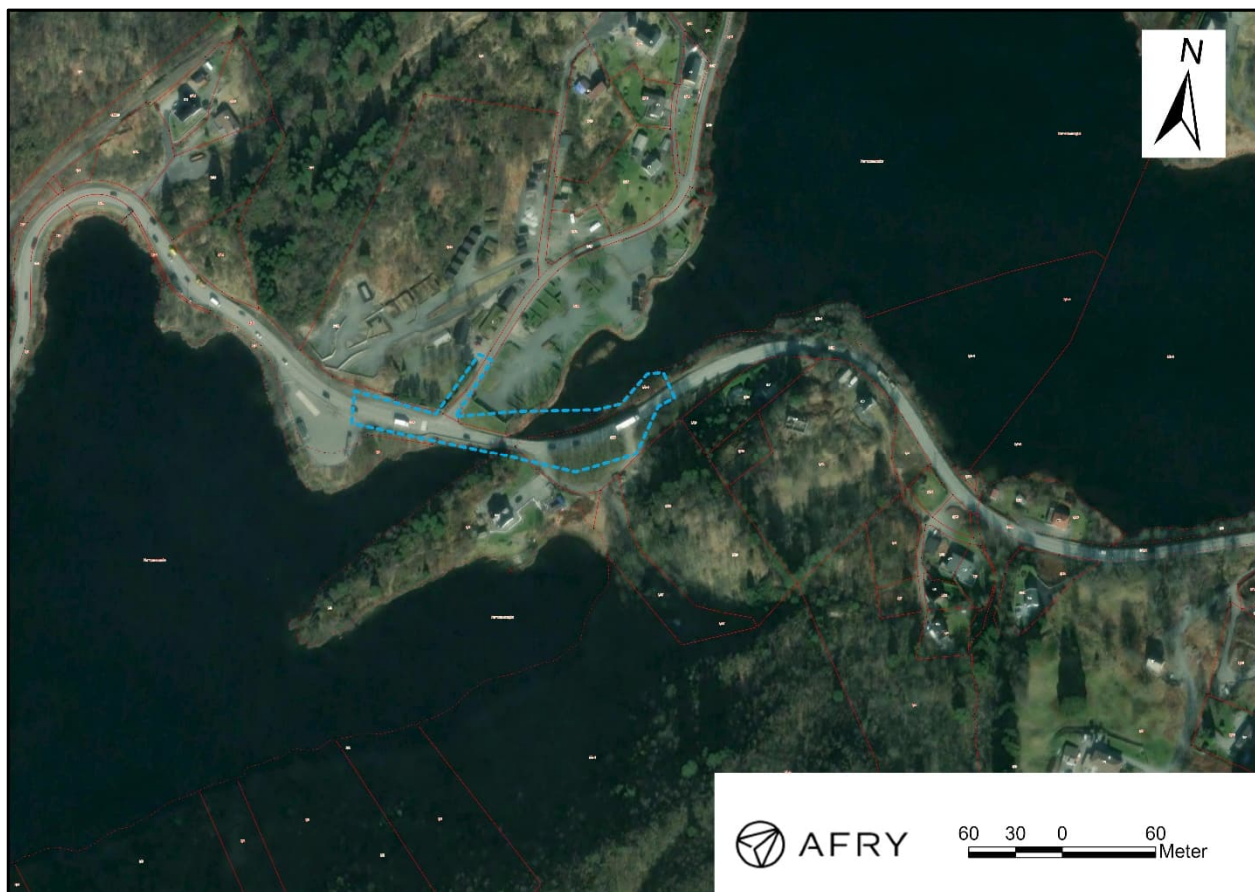
Figur 2: Flyfoto som viser tiltaksområdet (avmerket med stiplet blå linje). Kilde flyfoto: Kartverket, 2026.

Sundsbrua har stor betydning for å opprettholde framkomst og redusere sårbarhet i trafikk-avvikling i Bergen. Eksisterende bru har større skader og har snart nådd sin estimerte levetid (2030). Ny bru skal også inkludere tilbud for gående og syklende og skal gjøre omkjøringsvegnettet i Bergen mindre sårbart. Planlagte tiltak berører eiendommene gnr./bnr. 2/54, 2/59, 1/28 og 1/1-4, se Figur 2.

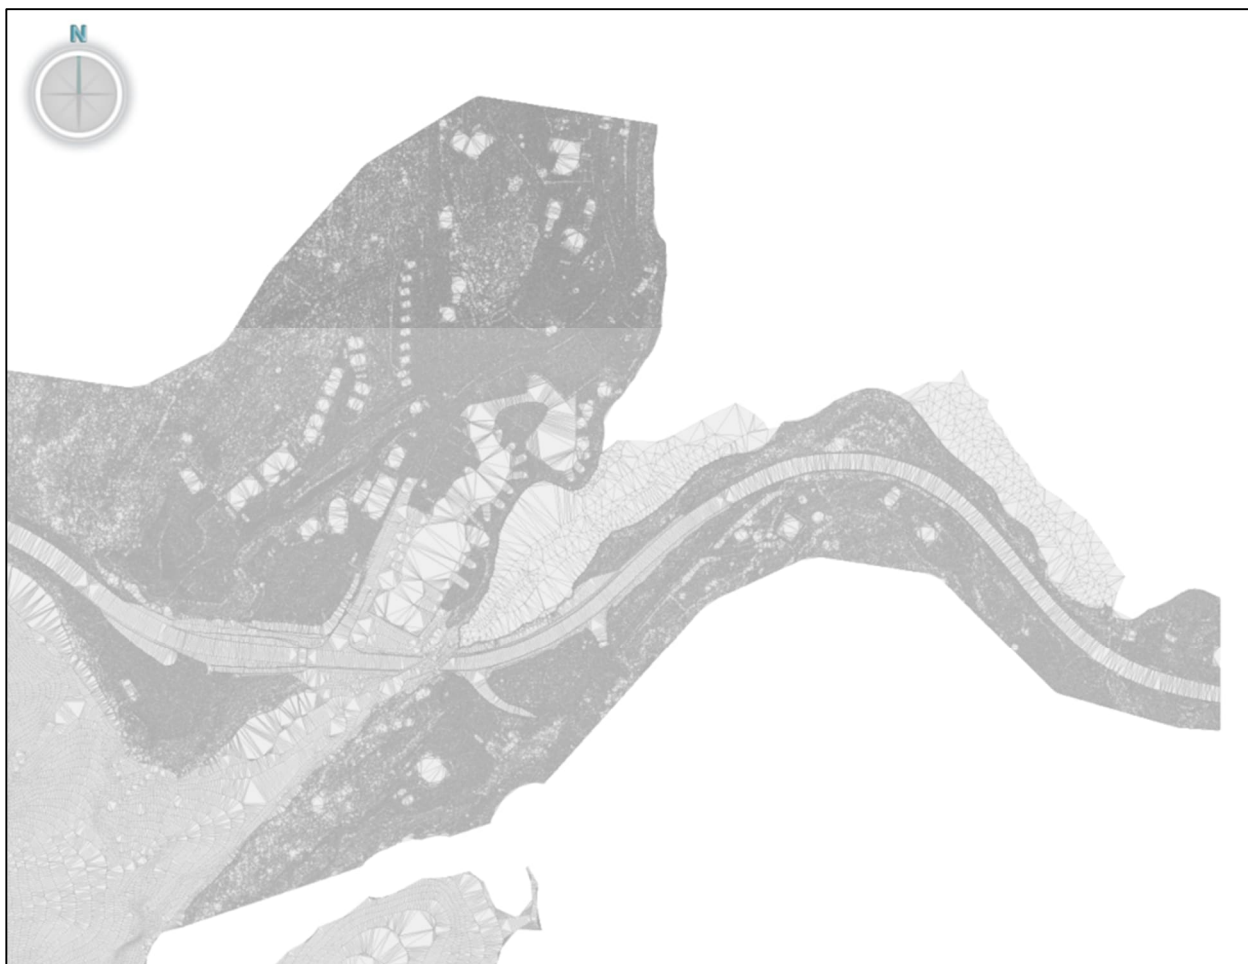
Figur 6: Resultater fra dybdemålinger i tiltaksområdet. Kilde: AFRY, 2026.

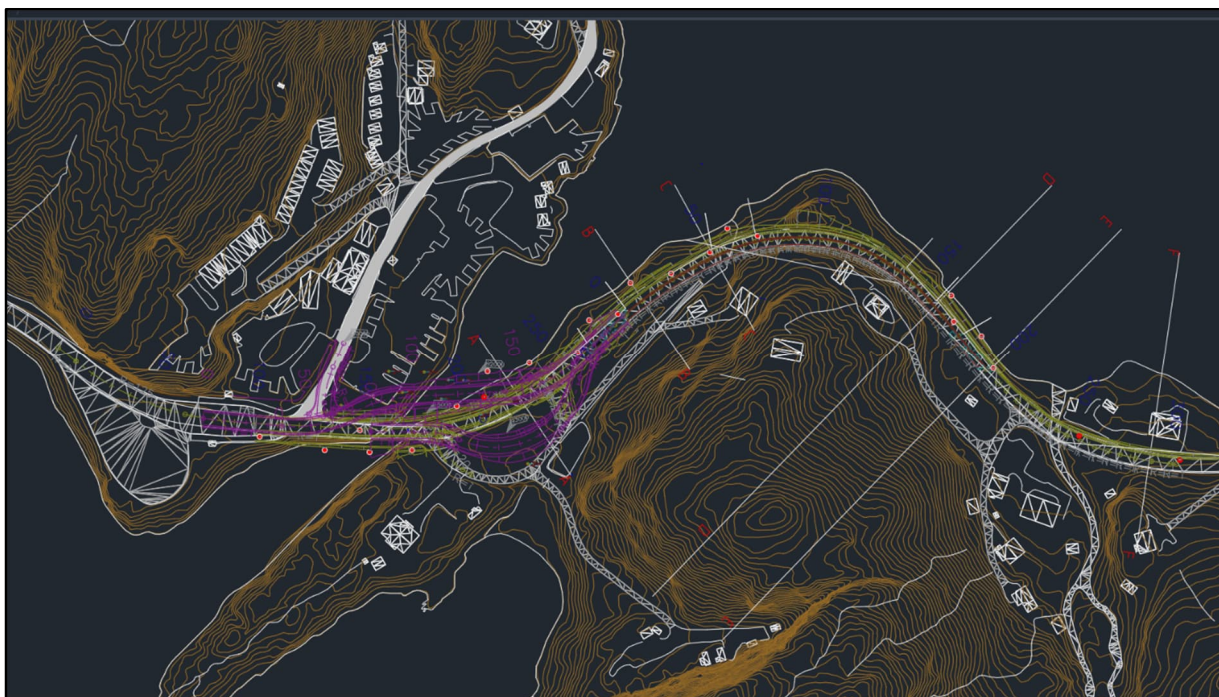
Figur 8: Utklipp fra foreløpig tegning som viser planlagt utfylling- og veiutbyggingsområde. Kilde, AFRY, 06/2026.

Det er søkt om og gitt rammetillatelse for å rive eksisterende bro, anlegge ny bro med kulvert og tørrsteinsmur, utvidelse av tilstøtende veiareal og anlegge midlertidig vei med rørføring i vassdrag, se Figur 8 og Figur 9. Rammetillatelsen ble gitt 29.08.2025.

Planlagt tiltak omfatter utfylling på innsjøsedimenter, tiltaksområde i vassdraget er mindre enn 1000 m<sup>2</sup>.
