AUGUST 2019
VÅGSNES AS

SEDIMENTUNDERSØKELSE, RISIKOVURDERING OG TILTAKSPLAN VED VÅGSNES I ARENDAL

OPPDRAKSNR. DOKUMENTNR.
A119317 RAP001

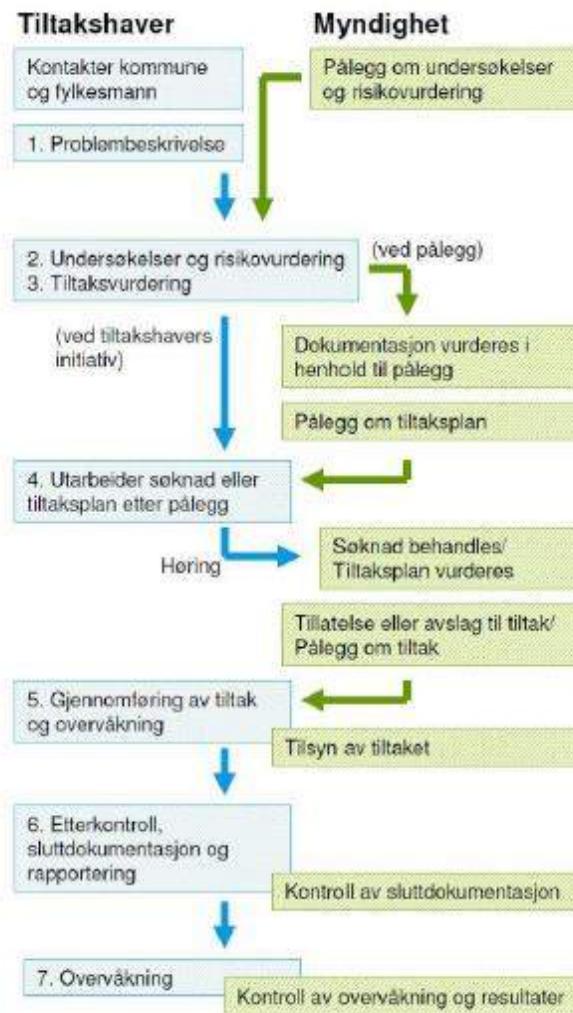
Figur 1: Generell saksgang for tiltakshaver og forurensningsmyndighet ved tiltak i sediment. Tiltakshavers oppgaver gitt i blå felt og piler, myndighetenes oppgaver er gitt i grønne felt og piler.

Miljødirektoratets veileder M-350 beskriver saksgang for tiltakshaver ved tiltak i sediment (Miljødirektoratet, 2015). Ved Vågsnes er det fylkesmannen (FM) som er miljømyndighet. Dette er illustrert i Figur 1.

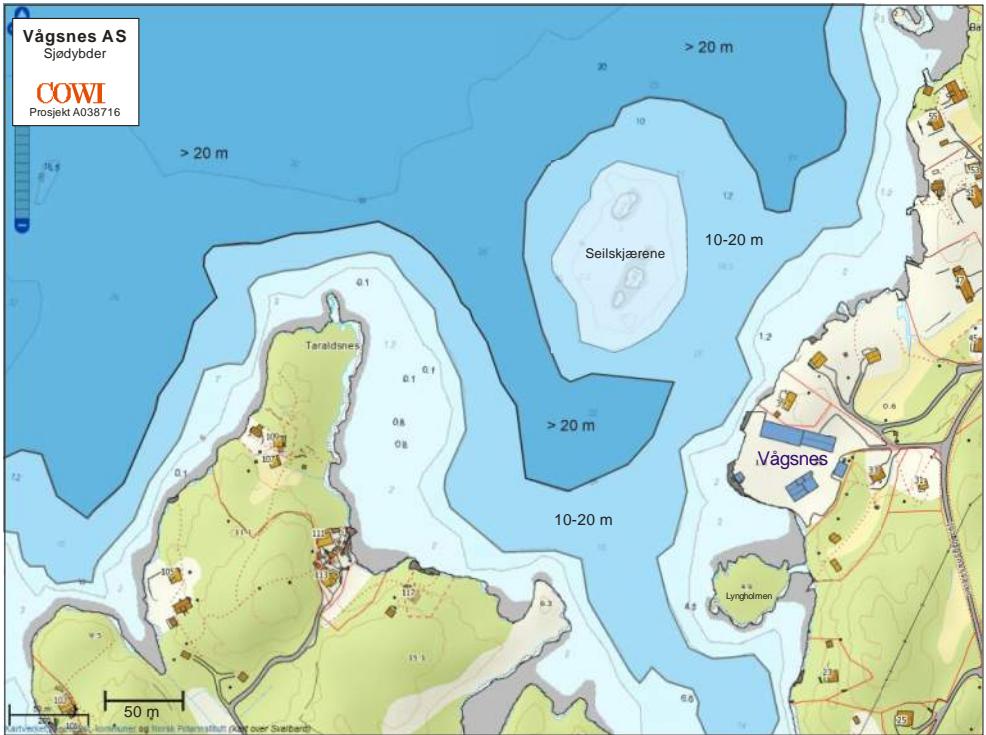
Figur 3: Kart over Vågsnes med lokale dybdeforhold (www.norgeskart.no)

Vågsnes ligger på sørøstsiden av Tromøysund, ca. 4,5 km øst for Arendal sentrum. Området grenser til sjø på tre kanter, se kart i og Figur 3. Mot vest og sør avgrenses eiendommen av sjøen. Mot nord og øst avgrenses eiendommen av tilstøtende eiendommer på landsiden. Området har historisk sett blitt benyttet til treindustri- og lagerområde, og er etablert ved at topper er sprengt bort og sprengstein er fylt i sjøen. Det generelle for området på land er steinfylling eller fast fjell, med et tynt løsmassedekke over.

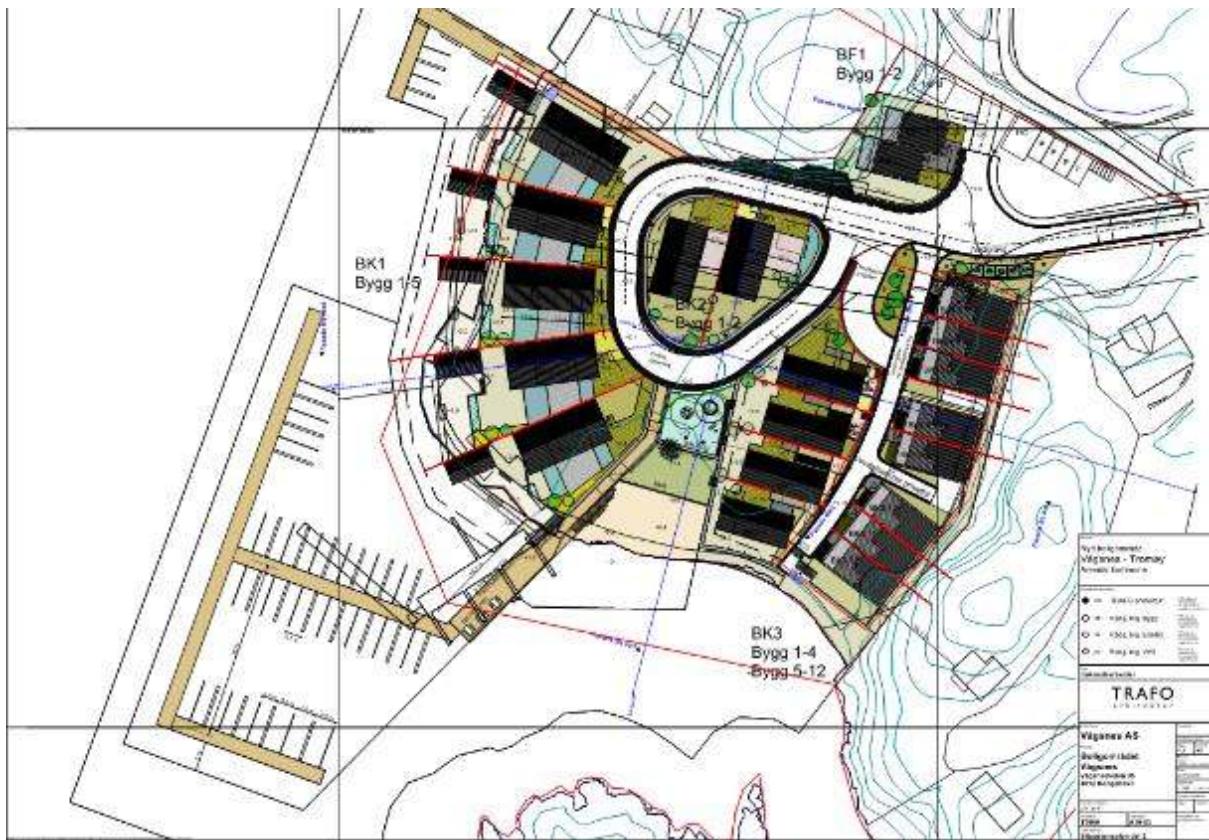
Figur 6: Situasjonsplan (TRAFO arkitekter)

Eiendommen er regulert til boligbebyggelser med tilhørende småbåtanlegg og uteoppholdsareal/ lekeplass, og en detaljert situasjonsplan er vist i Figur 6. Denne viser hvor boliger og andre bygninger er plassert, og ikke minst hvordan småbåtanlegg og uteoppholdsområder skal utformes.

Mot vest vil beboerne i liten grad kunne komme i kontakt med sjøsedimenter, men det kan ikke utelukkes badeaktivitet. Mot sør er det planlagt å anrette en liten strand, og her vil beboere kunne komme i kontakt med både vann og sjøsedimenter.

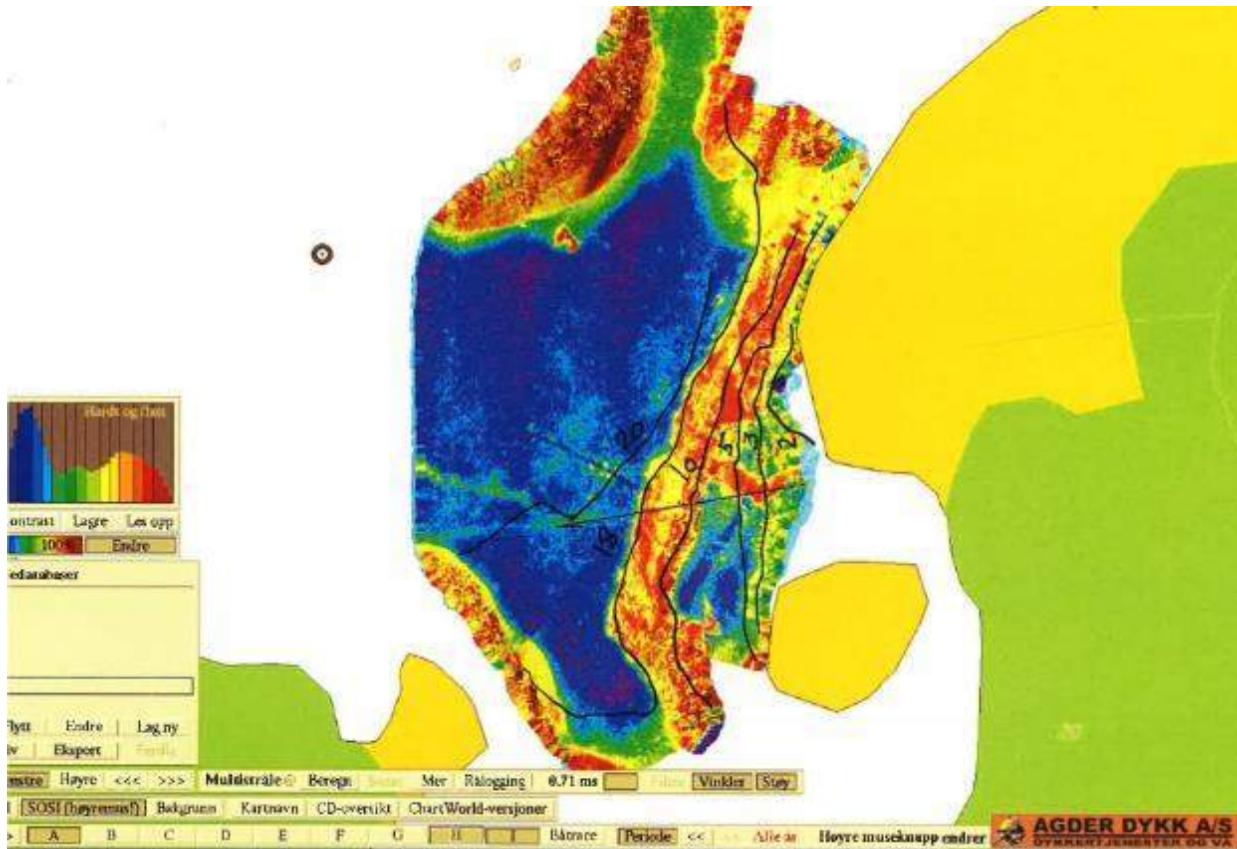
Et kart med dybdeforhold er gitt i Figur 7. Inntegnede linjer viser at sjøbunnen vest for eiendommen er bratt, mens det er slakere mot sør. Videre viser figur 7

at det i bratte områder er kort avstand til fjell (røde/oransje/gule områder) og at det her er lite sedimenter. I de grønne og blå områdene er det større mektighet av sedimenter. Denne informasjonen er viktig ved tiltaksvurdering.

Figur 7: Topografi på sjøbunnen rundt Vågsnes

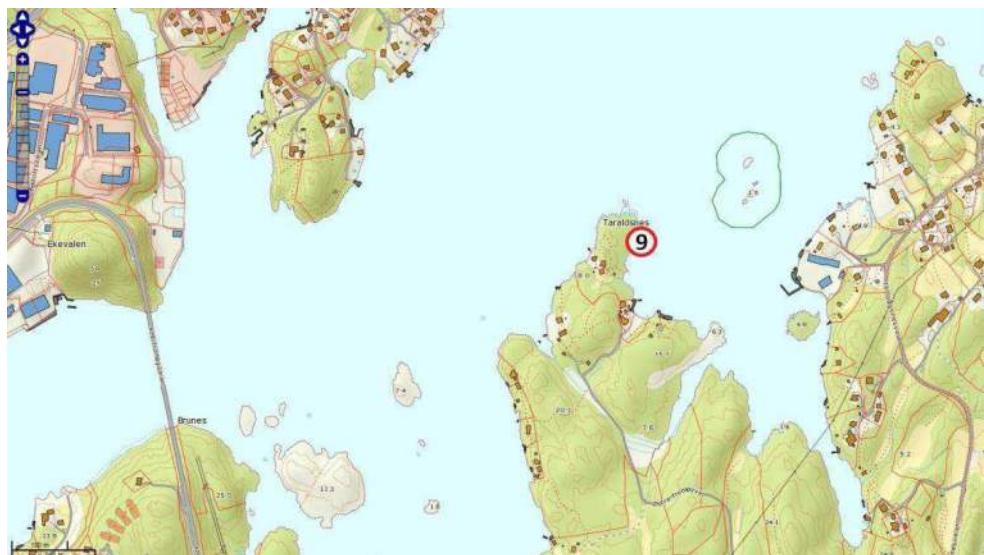
Figur 10: Prøvetakingsstasjon 9, referanseprøve for blåskjell sommer 2013

I 2013 gjennomførte COWI, på oppdrag fra Fylkesmannen i Aust-Agder, miljøgiftundersøkelser av blåskjell i Arendal havneområde (COWI, 2013). Blåskjell fra 9 stasjoner ble undersøkt for PCB, PAH og tungmetaller (Cd, Cu, Hg, Pb). Resultatene viste gjennomgående lave konsentrasjoner av de undersøkte miljøgiftene, og ingen prøver overskred tilstandsklasse 1. Referanseprøven ble tatt ved Seikilen som er like ved Vågsnes, er vist på kart i Figur 10.

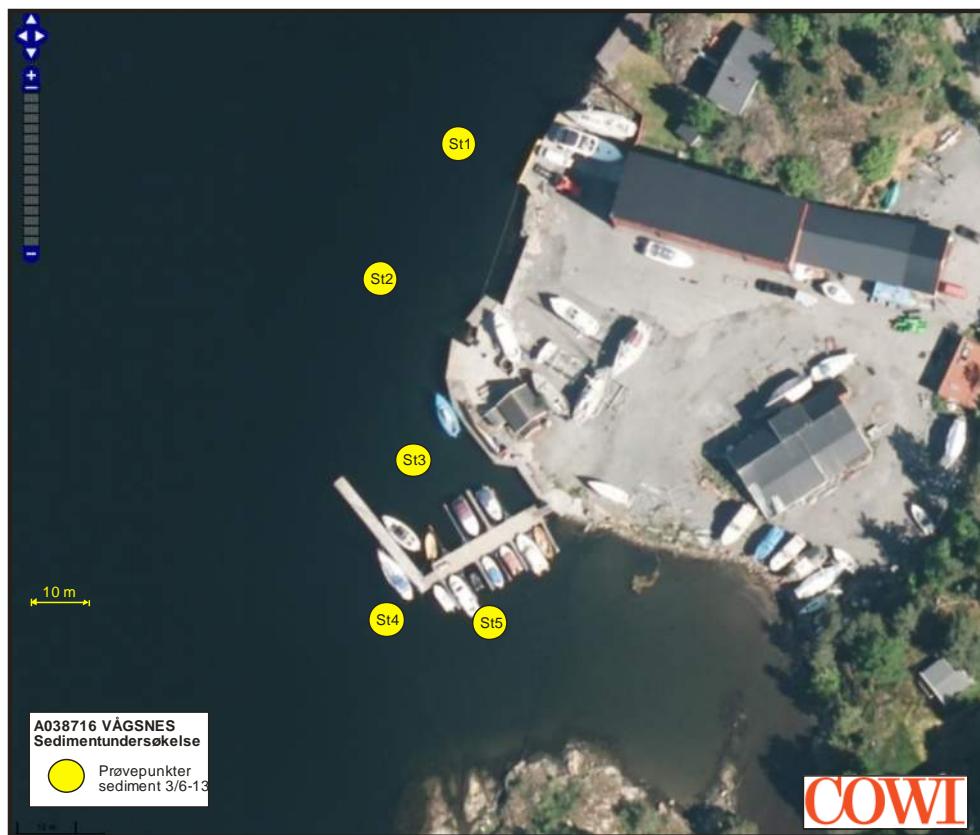
Figur 11: Sedimentstasjoner prøvetatt utenfor Vågsnes

Ved hver stasjon ble det forsøkt tatt minst 4 delprøver med sedimentprøverør av de øverste 0-10 cm sedimenter, som deretter ble blandet og homogenisert før fordeling til blandprøver for kjemisk analyse og kornfordeling. Prøvene ble tatt med dykker. Ved stasjon St1 og St2 var det lite sediment, og kun noen cm løst over fjell. Prøver ble derfor tatt ved å føre prøverøret flere ganger langs bunnen og "skape" med seg tilstrekkelig mengder sediment. Ved stasjonene St3 - St5 var det mulig å føre sedimentrørene ned i sedimentene, og her ble det tatt 4 delprøver av de øverste 10 cm og blandet til en blandprøve. En oversikt over stasjoner er gitt i Figur 11.

Prøvene ble benevnt St 1-5 som i Figur 11. En teknisk oversikt over stasjonene og observasjoner ved prøvetaking er gitt i *Tabell 2*.

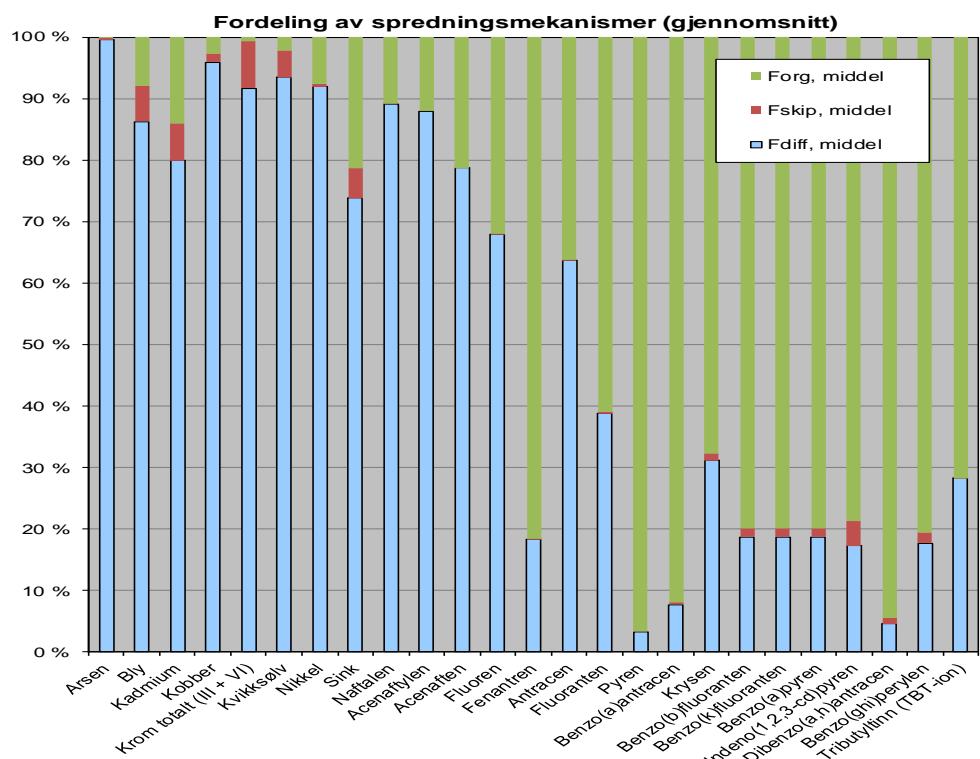
Figur 12: Fordeling av spredningsmekanismer

Stor spredning (>10 X):	Naftalen, antracen, pyren, benso(a)antracen, benso(b)fluoranten, indeno(1,2,3-cd)pyren, dibenso(a,h)antracen, benso(g,h,i)perylene), TBT
Middels spredning (2-10 X):	Sink, acenaften, fluoren, fenantren, fluoranten, krysen, benso(k)fluoranten, benso(a)pyren
Liten spredning (1-2 X):	Kobber
Akseptabel spredning:	Arsen, bly, kadmium, krom, kvikksølv, nikkel, acenaftylen

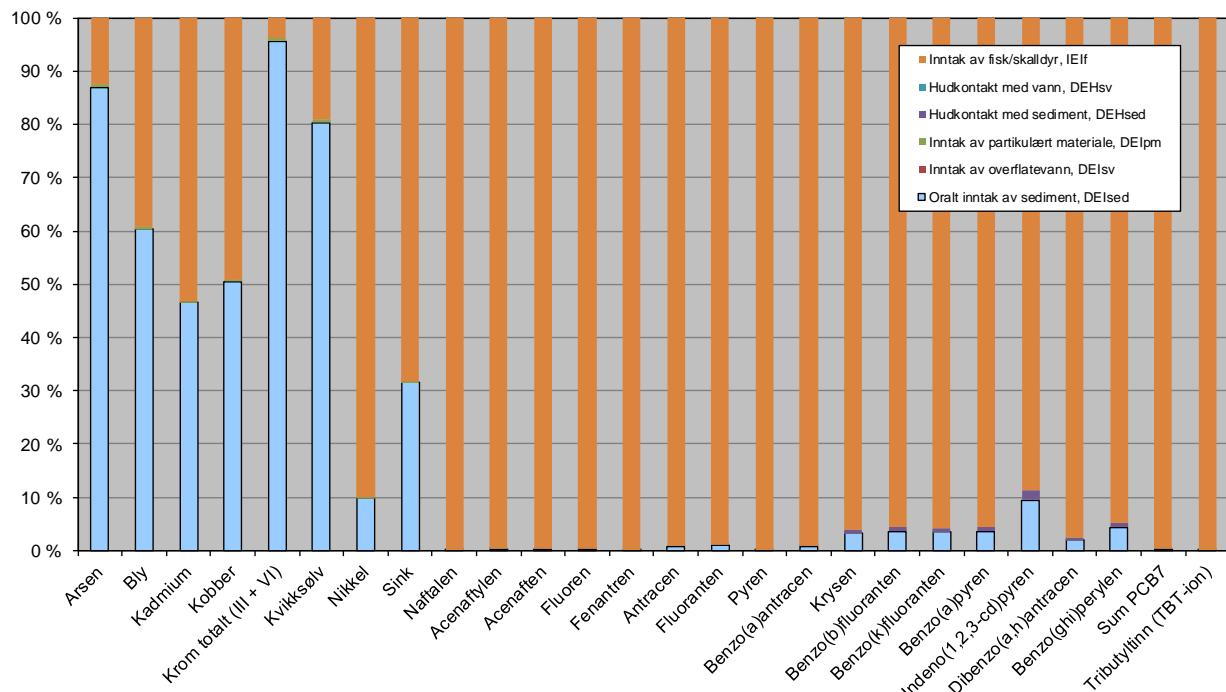
Figur 13: Relativ fordeling av eksponeringsmekanismer basert på barn (gjennomsnitt). Det er eksponering gjennom inntak av fisk/skalldyr og oralt inntak av sediment som utgjør størst eksponeringsfare.

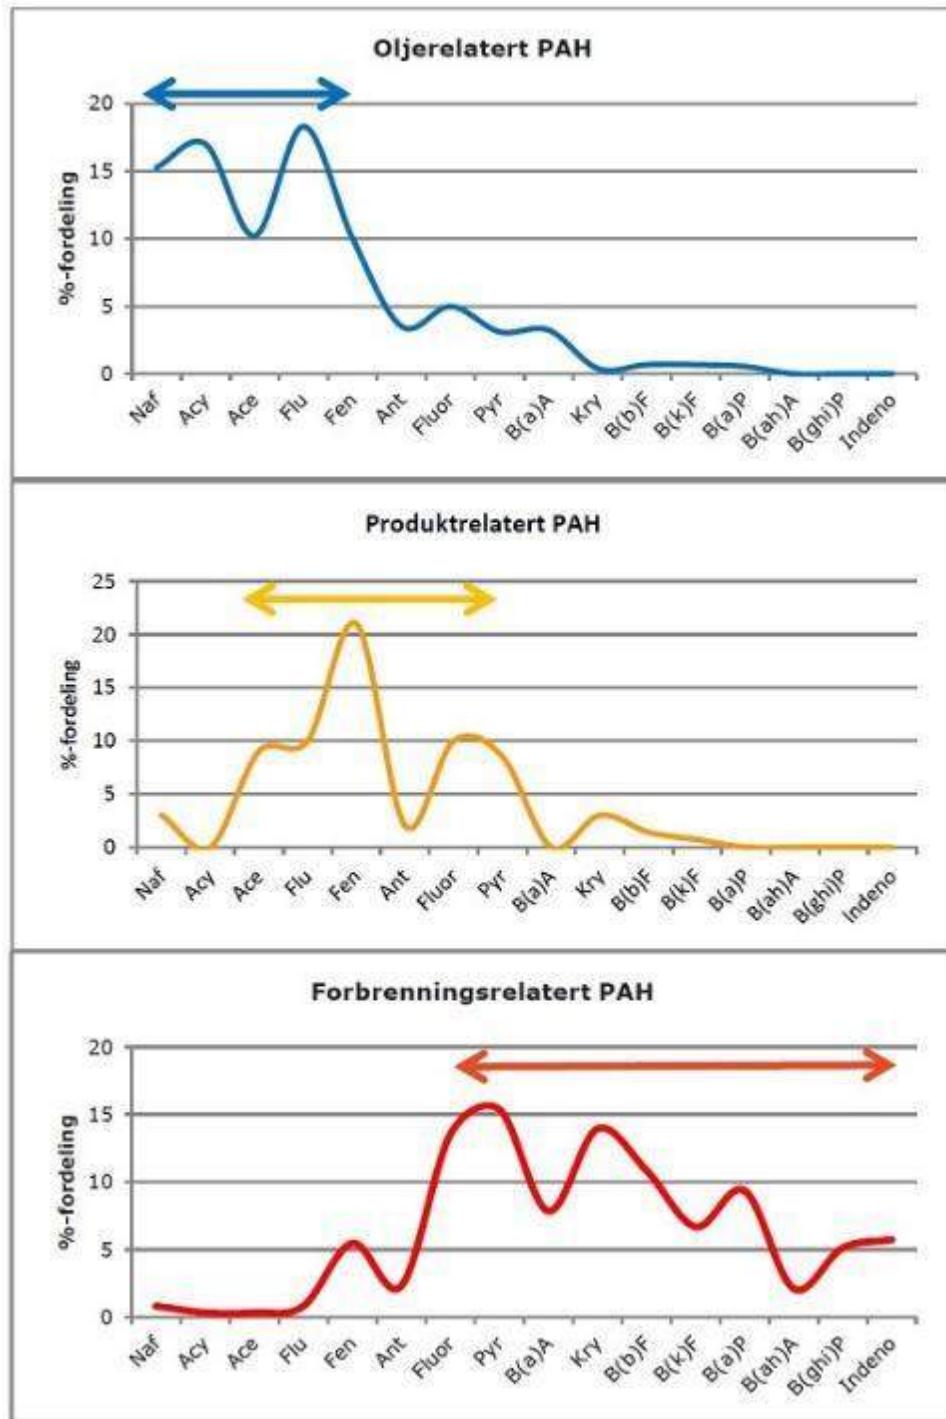
Figur 14: Skjematisk fremstilling av typiske kildeprofiler for henholdsvis oljerelatert, produktrelatert (kreosot) og forbrenningsrelatert PAH. Figur fra Konieczny, R., hentet fra (COWI, 2015).

PAH-stoffenes fordeling i for eksempel sedimentprøver kan vise hvilken opprinnelse stoffene har. Figur 14 viser typiske PAH-profiler for oljerelatert, produktrelatert og forbrenningsrelatert PAH.

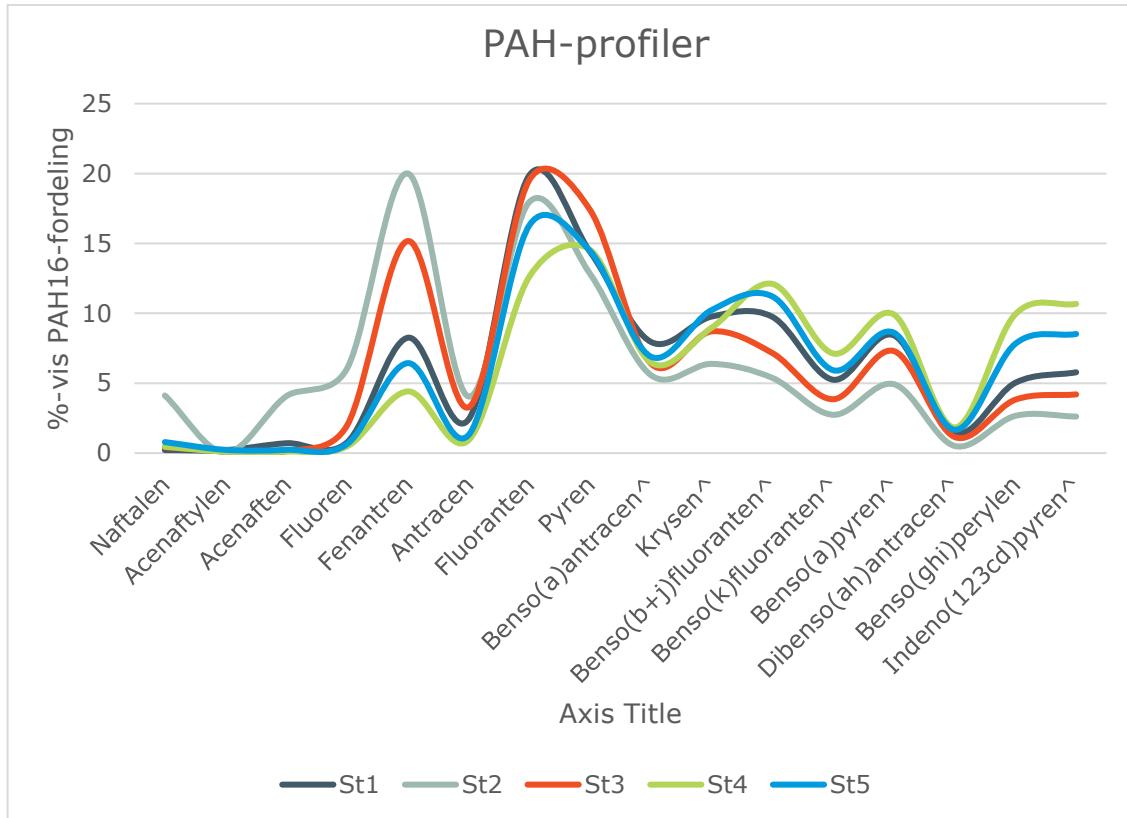
Det er i Figur 15 vist PAH-profiler for sedimentprøvene ved Vågsnes. Figuren viser at prøven St2 er for det meste produktrelatert, mens de andre prøvene synes å være forbrenningsrelatert slik som mange andre sedimentprøver fra Tromøysund er. Hele Arendalsområdet er mer eller mindre forurensset med PAH. Det er sannsynlig at deler av PAH-forurensingen skyldes tidligere industriutslipp fra Eydehavn. Bare Arendal Smelteverk alene slapp tidligere ut mer enn 1300 kg PAH til luft årlig på grunn av forbrenningsprosesser i smelteovnene, og mye av

dette har nok havnet på land og sjø i nærområder.

Figur 15: PAH-profiler fra områdene rundt Vågsnes inkludert prøver fra en båthavn i området.

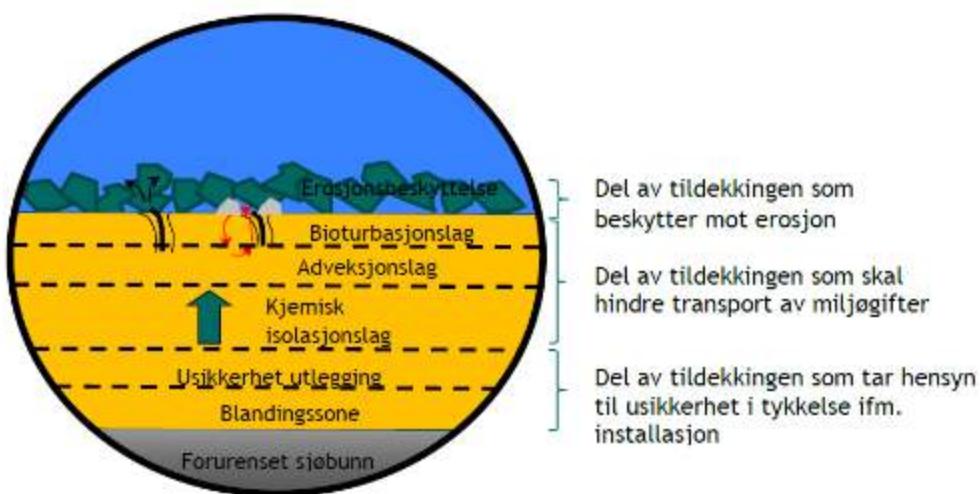
Figur 16: Skjematisk illustrasjon av tildekkingsdesign. Figuren er kopiert fra Miljødirektoratets rapport M-502 (Miljødirektoratet, 2016)

Tildekking av forurensede sedimenter er en tiltaksløsning der rene masser legges ut på sjøbunnen for å hindre spredning av forurensning fra sedimentene, og for å redusere bunnfaunaens eksponering for forurensningen (Miljødirektoratet, 2016). Tykkelsen på tildekkingslagene kan variere. Tykkeler under ca. 15 cm blir referert til som tynnsjikttildekking. Valg av tildekkingsmaterialer avhenger av faktorer som strømforhold, behov for seilingsdyp, potensialet for erosjon og sjøbunnens egenskaper. Tildekkingslaget består vanligvis av mineralske masser eller aktivt materiale, eller en kombinasjon av disse Figur 16.

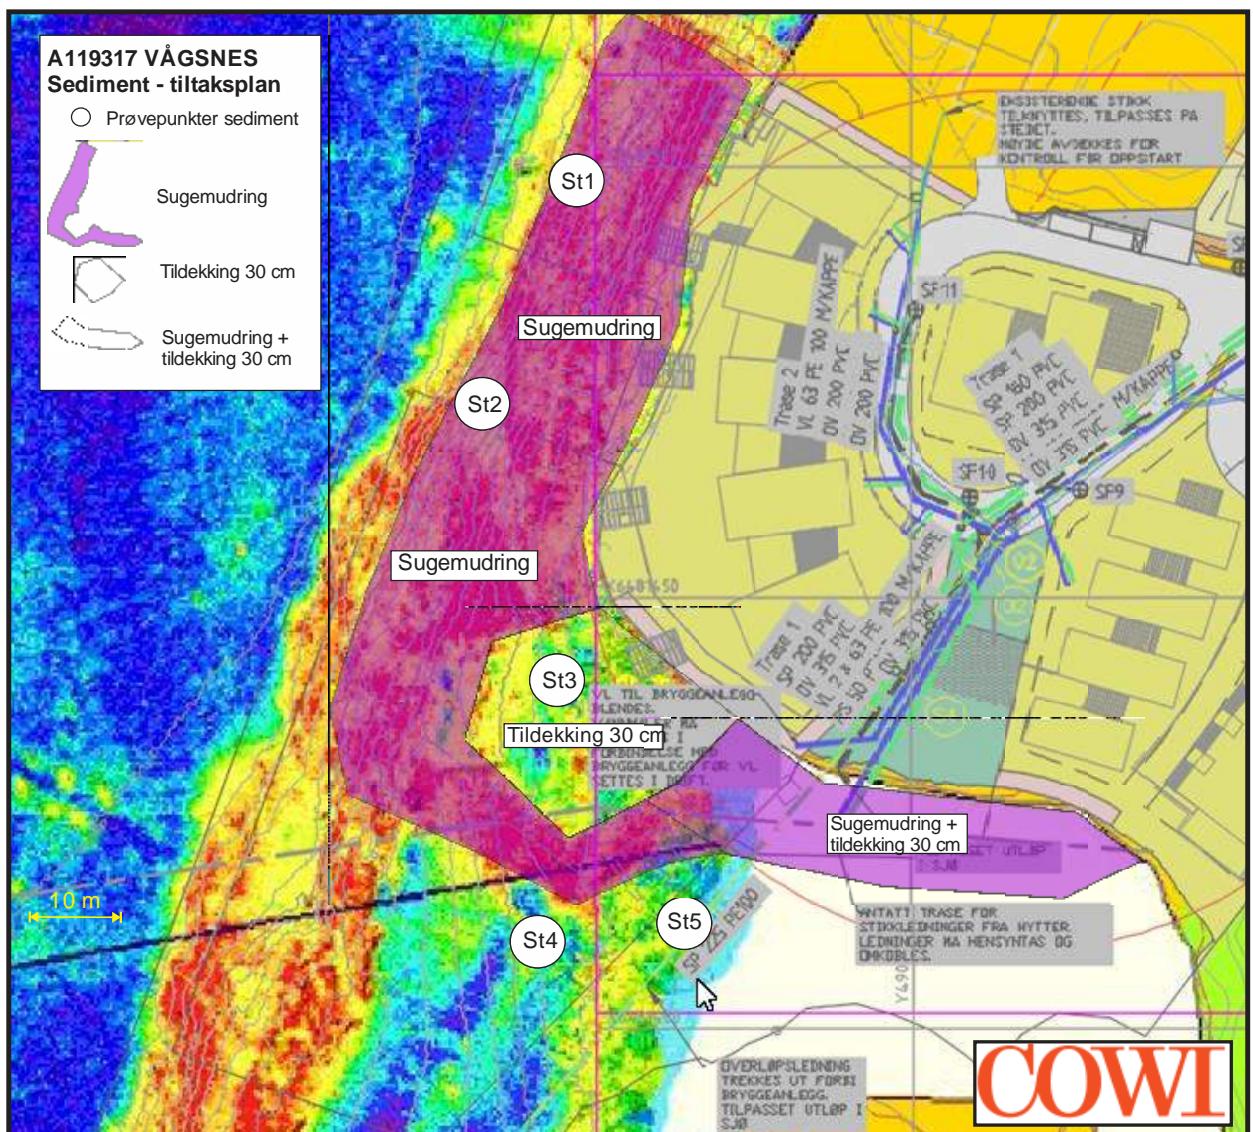
Figur 17: Tiltaksareal er markert. Det anbefales å sugemudre områder på inntil 3000 m² med tynne lag med sedimenter på fjell og nært land, da det her er del bratte partier, mest forurenset sediment og antakelig en del partikler fra tidligere aktiviteter på land. Det anbefales å dekke til områder rundt St3 uten å sugemudre da det er tykkere lag med sedimenter. Det anbefales å dekke til områdene der det skal bades, men at en del sedimenter først fjernes (sugemudres) slik at nødvendig vanndyp kan oppnås. Om lag 1000-2000 m³ tildekkes.

Avgrensing av tiltaksområder er satt innenfor grensene av planområdet basert på målte konsentrasjoner i sedimentene, bunnforhold og planlagte badearealer. Avgrensinger er og satt innenfor antatt påvirkningsdyp fra større fritidsbåter, på ca. kote -10 m. Foreslalte tiltak, sugemudring og tildekking, er vist i Figur 17.

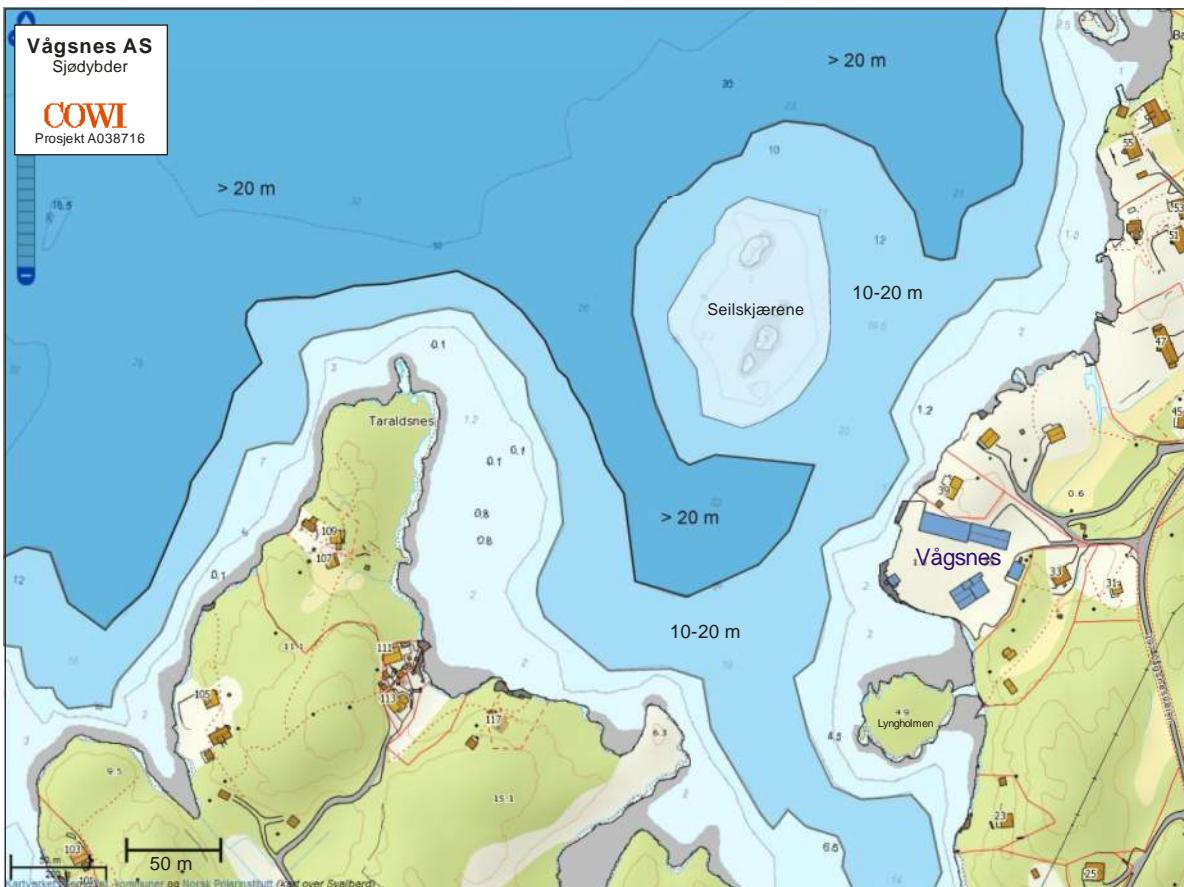
Figur 2.2 Kart over Vågsnes med lokale dybdeforhold (www.norgeskart.no)

mellan Vågsnes og Lyngholmen er det for det meste svært grunt og dybder mellom 0 og 2 meter. Et kart med inntegnede dybdeforhold er gitt i figur 2.2:

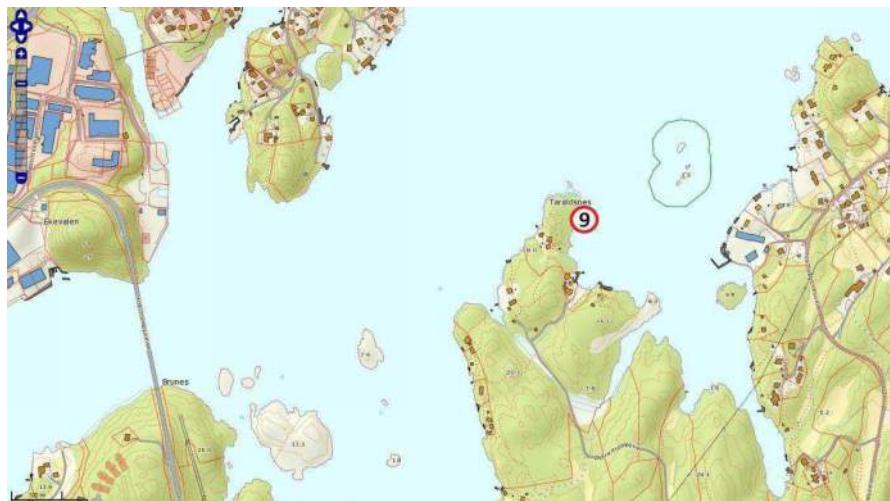
Figur 2.4 Prøvetakingsstasjon 9, referanseprøve blåskjell sommer 2013

Sommeren 2013 har COWI på oppdrag fra Fylkesmannen i Aust-Agder gjennomført miljøgiftundersøkelse av blåskjell i Arendal havneområde⁵. Blåskjell fra 9 stasjoner ble undersøkt for PCB, PAH og tungmetaller (Cd, Cu, Hg, Pb). Resultatene viste gjennomgående lave konsentrasjoner av de undersøkte miljøgiftene, og ingen prøver overskred tilstandsklasse 1. Referanseprøven som ble tatt ved Seikilen, og som er like ved Vågsnes, er vist på kart i figur 2.4:

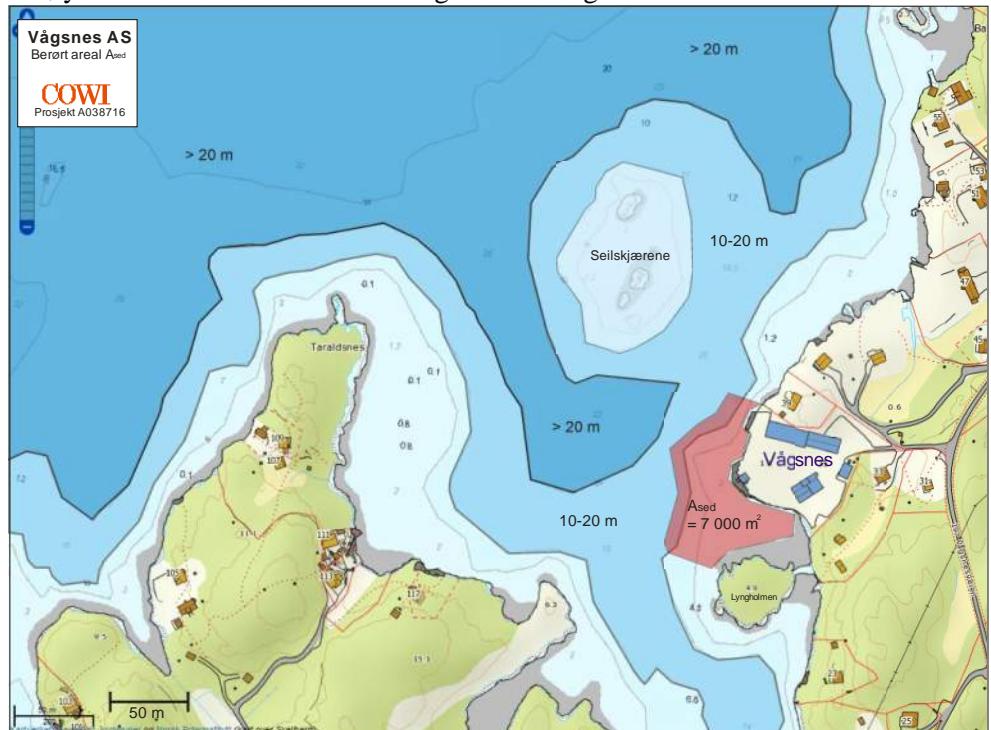
Figur 4.1 A_{sed} (kart hentet fra kart.kystverket.no)

For miljøundersøkelsene er det definert et areal A_{sed} som vist i figur 4.1. Dette arealet brukes i risikovurderingen. Arealet er definert og strekker seg ned til 15 m sjødyp, og ikke 20 meter sjødyp (faktaboks⁵ 6), siden det kun er trafikk med mindre fartøyer i området. Arealet som beregnes ut fra figur 4.1 er $7\,000\text{ m}^2$.

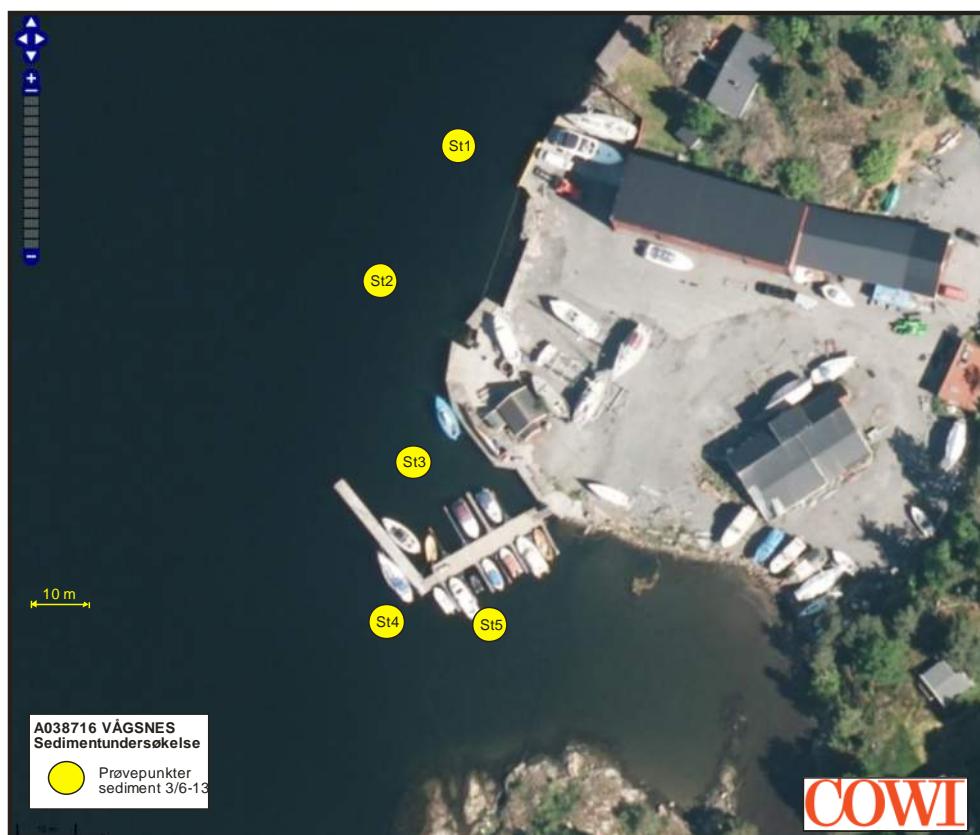
Figur 4.2 Sedimentstasjoner prøvetatt 3.juni 2013 utenfor Vågsnes

Ved stasjonene St1 og St2 var det lite sediment, og kun noen cm som lå løst over fjell. Prøve ble her tatt ved å føre prøverøret flere ganger langs bunnen og "skrape" med seg tilstrekkelig mengder sediment. Ved stasjonene St 3-5 var det mulig å føre sedimentrørene ned i sedimentene, og her ble det att 4 delprøver ved hver stasjon som ble blandet til en blandprøve. En oversikt over stasjoner er gitt i figur 4.2.

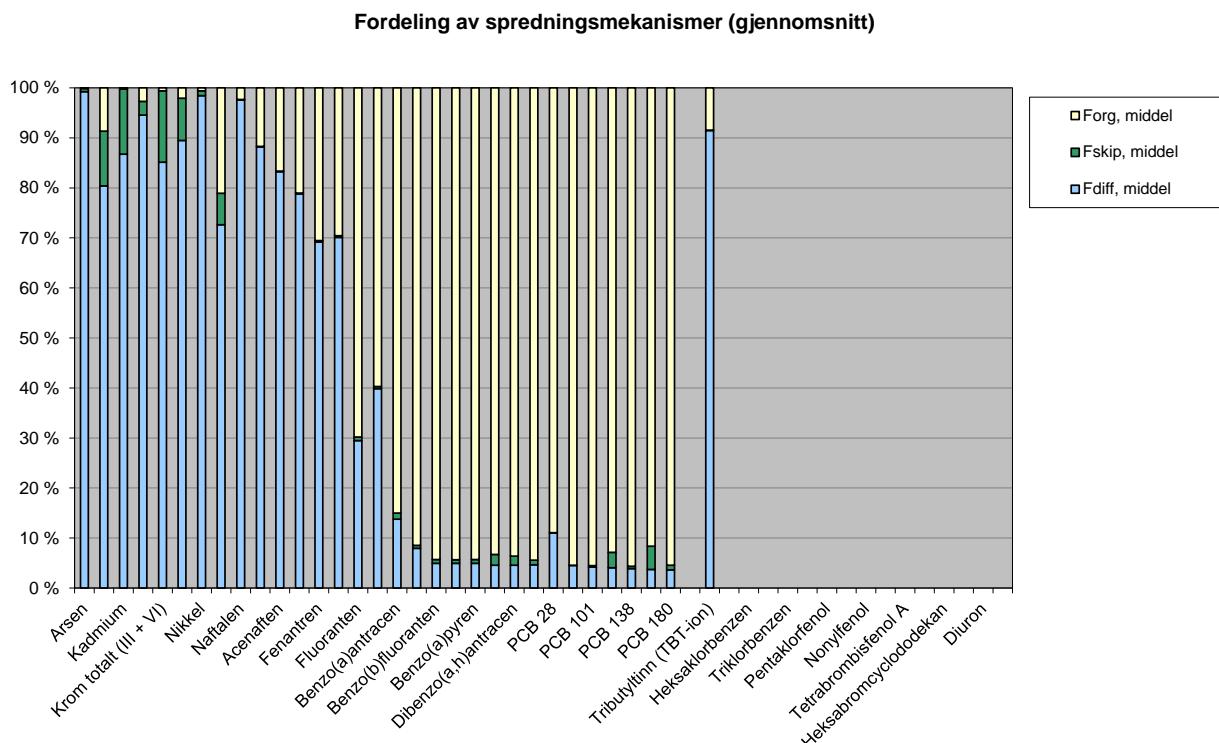
Figur 5.1 Fordeling av spredningsmønsteret (gjennomsnitt)

En grafisk fremstilling av hvilke spredningsmekanismer som er dominerende i denne risikovurderingen er vist i figur 5.1. Figuren viser at oppvirvling som følge av skipstrafikk har litt betydning for enkelte tungmetaller, men det er diffusjon til vann og opptak i organismer som medfører spredning. For tungmetaller, en del av PAH-forbindelser og TBT så er diffusjon den styrende spredningsmekanismen.

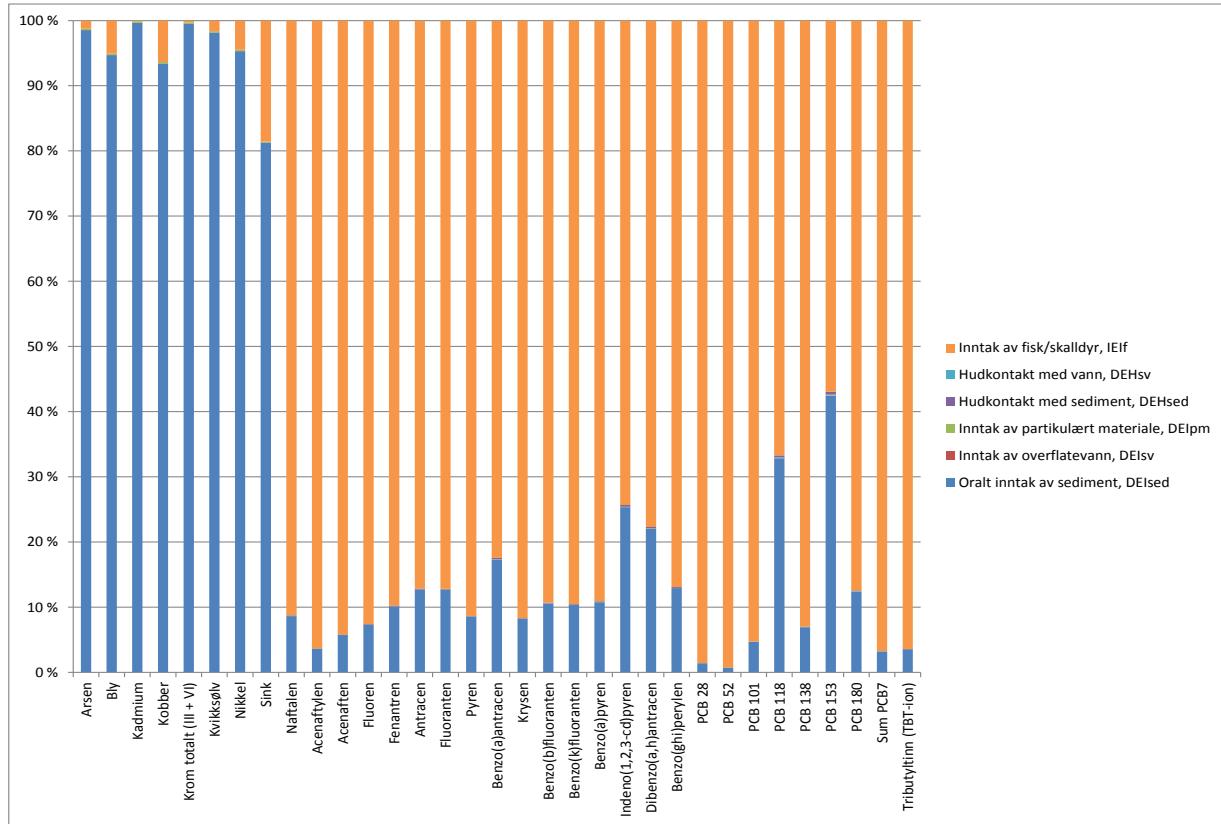
Figur 5.2 Prosentvis fordeling som viser hvilke eksponeringsveier som er viktigst i forhold til human helse for barn (hentet fra regnearket)

Fordelingen av den humane risikoen, basert på barn som er utsatt for middelkonsentrasjoner av miljøgifter i sedimentene, er illustrert i figur 5.2. Denne viser at for PAH-forbindelser, PCB-forbindelser og TBT så er det inntak av fisk/skalldyr som utgjør den største risikoen. Det vil også være en viss helserisiko ved at barn som bader får i seg litt sediment. Hudkontakt eller inntak ved bading utgjør så å si ingen risiko.

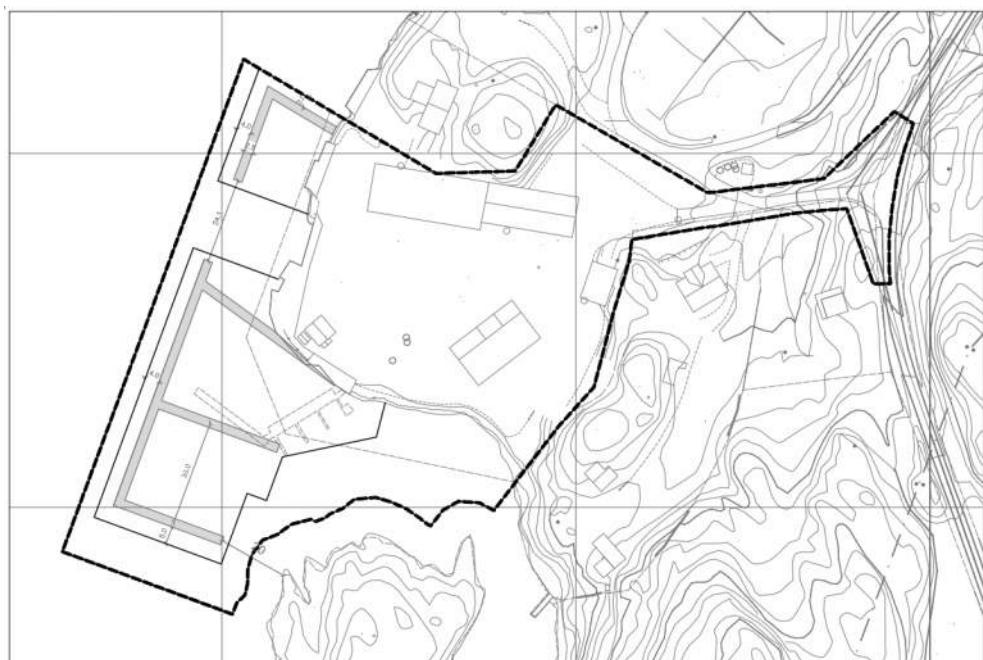
Figur 6.1 Planlagt småbåtanlegg ved Vågsnes

Ved Vågsnes er det i dag 21 faste båtplasser. Det er i figur 6.1 vist kart over planlagt småbåtanlegg. Det er tegnet inn 34 plasser, men på sikt er det ønskelig med 50 plasser.

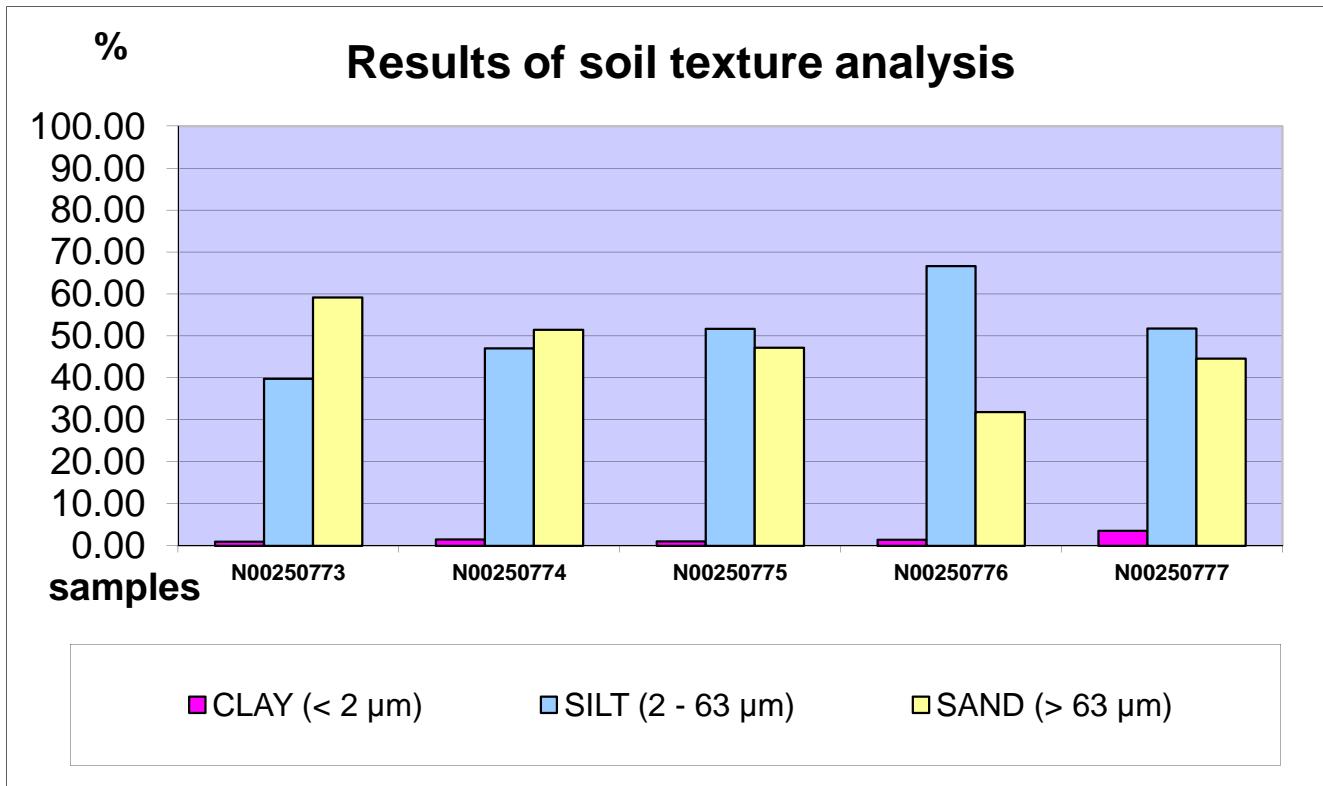
Test method specification: CZ_SOP_D06_07_120 Grain size analysis using the wet sieve analysis using laser diffraction (fraction from 2 µm to 63 mm) Fraction > 0.063 mm determined by wet sieving method, other fractions determined from the fraction "< 0.063mm" by laser particle size analyzer using liquid dispersion mode. Fractions "Sand >63 µm", "Silt 2-63 µm" and "Clay <2 µm" evaluated from measured data.

Sample label:	N00250773	N00250774	N00250775	N00250776	N00250777
Lab. ID:	002	003	004	005	006
Gross sample weight [g]	2.40	5.77	3.35	2.20	8.57
CLAY (< 2 µm) [%]	0.97	1.49	1.08	1.45	3.61
SILT (2 - 63 µm) [%]	39.81	47.07	51.73	66.68	51.78
SAND (> 63 µm) [%]	59.23	51.45	47.19	31.87	44.61

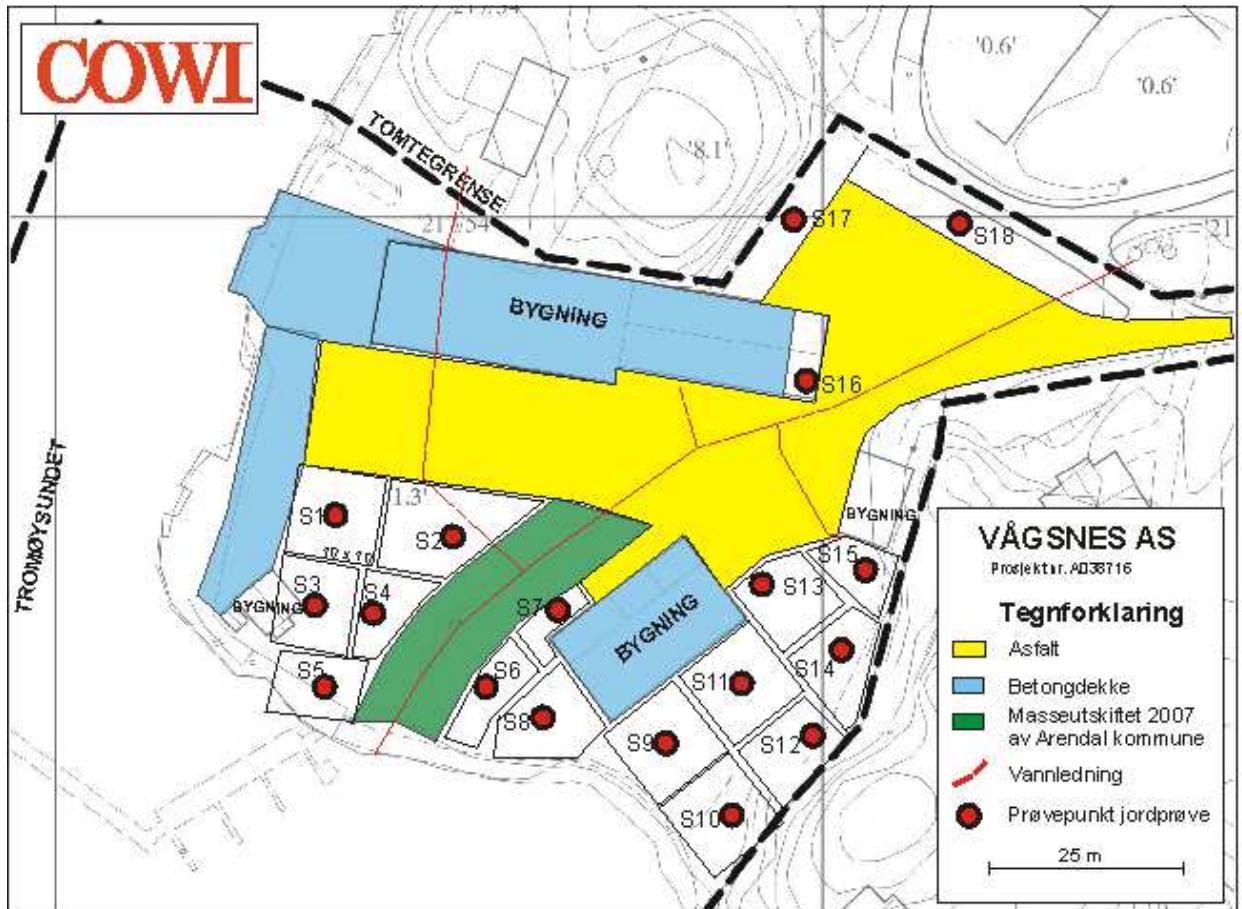
Figur 2: Kart over tomta på Vågsnes. Kartet viser hele tomta sin utbredelse, og områder som ikke har tett dekke eller er masseutskiftet. De ulike prøvepunktene er vist som røde prikker.

Det er i denne undersøkelsen tatt prøver av finmassene som ligger over steinfyllingen. Laget som kunne prøvetas, laget med finstoff, varierer i tykkelse fra 0,1 m til 0,6 m i de 18 prøvepunktene. På hvert delområde er det tatt en prøve av hele snittet i sjaktene (maksimalt 0,6 m), og denne er blandet til en fellesprøve om er analysert.

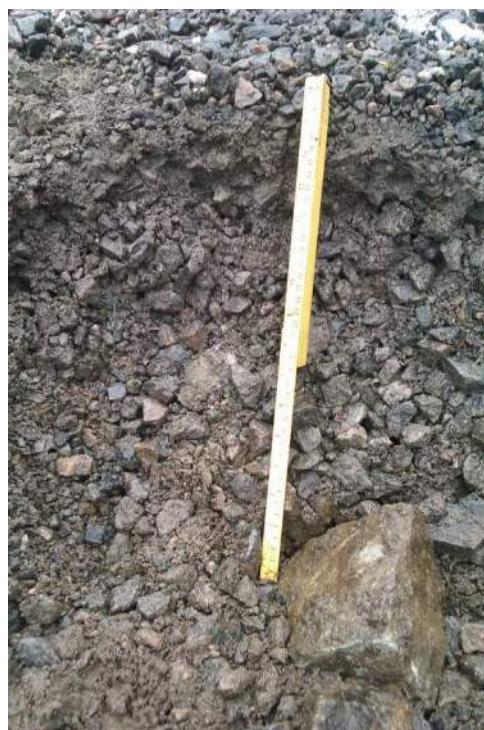
Figur 3: Bilde som viser et typisk prøvepunkt på tomta på Vågsnes.

Jordmasse fra hver enkelt sjakt ble så blandet godt i en metallbøtte, og en representativ prøve tatt ut. Prøven fra hver sjakt ble delt i to, hvor en ble sendt til ALS i Oslo for analyse, og den andre blir lagret i frys hos COWI Kristiansand.

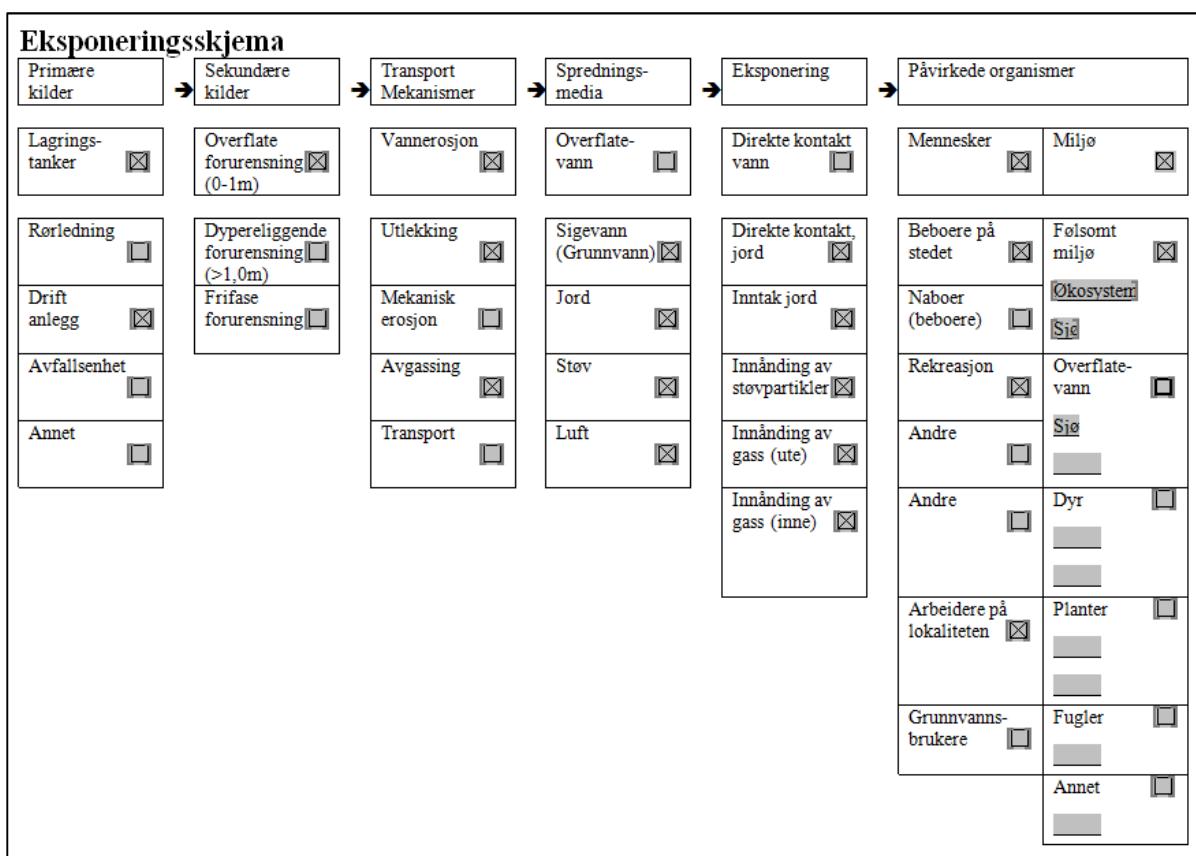
Figur 4: Eksponeringsskjema til utvelgelse av aktuelle eksponeringsveier på lokaliteten.

Eksponeringsskjema gitt i figur 4 benyttes delvis i identifiseringen av uønskede hendelser knyttet til forurensingen ved lokaliteten.
