AUGUST 2019
VÅGSNES AS

SEDIMENTUNDERSØKELSE, RISIKOVURDERING OG TILTAKSPLAN VED VÅGSNES I ARENDAL

OPPDRAKSNR. DOKUMENTNR.
A119317 RAP001

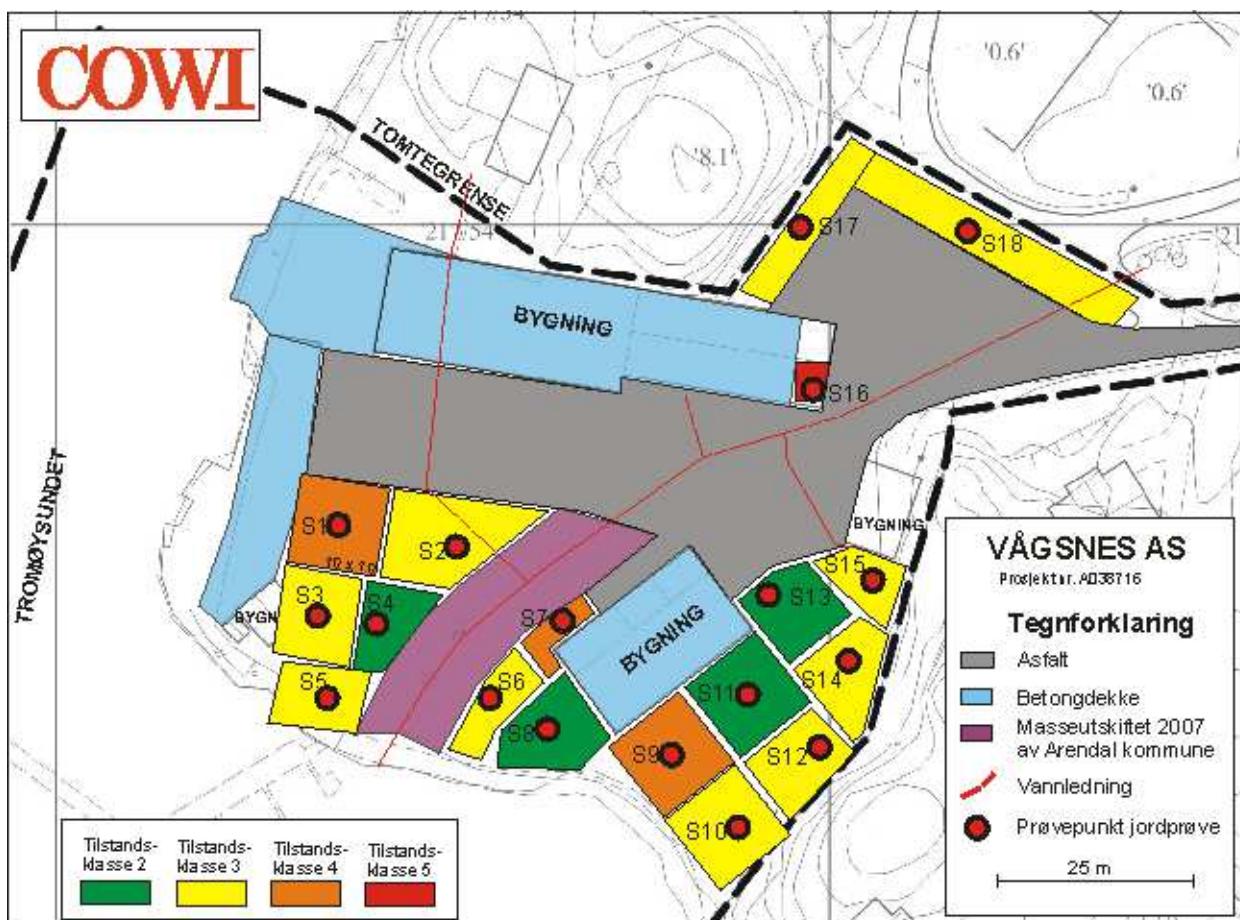
Figur 5: Kart over tomta på Vågsnes. Kartet viser de ulike delområdene, som har hver sin sjakt hvor det ble tatt en jordprøve. Den parameteren i hver sjakt med høyest tilstandsklasse har gitt tilstandsklasse for hvert delområde. S16 med tilstandsklasse 5. S1, S7 og S9 med tilstandsklasse 4. De øvrige med tilstandsklasse 2 eller 3.

Tabell 2 viser konsentrasjoner i de ulike sjaktene, og tilhørende klassifisering i forskjellige tilstandsklasser. Figur 5 viser de samme prøveområdene som i figur 2, men nå er de forskjellige delområdene gitt en tilstandsklasse ut fra den parameteren med høyeste tilstandsklassen.

Tiltaket på Vågsnes vil være å fjerne all forurensset masse i delområdene S1, S7, S9 og S16 (figur 5), fordi massene i disse delområdene representerer en helseskadelig risiko basert på arealbruken for området i henhold til *Helsebasert tilstandsklasser for forurensset grunn* (Ref. 02) fra KLIF. Disse massene, antatt å være om lag 100 m³, vil bli levert til Agder Renovasjon i Heftingsdalen. Undersøkelsen på Vågsnes viste at det ikke finnes finstoff med en tykkelse på mer enn maksimum 0,6 m.
