Støren Biogass

Fase 1 tilstandsrapport av grunn- og grunnvann

På oppdrag av Havila Biogass AS har AFRY Norway AS utarbeidet en tilstandsrapport for planlagt biogassanlegg på eiendommen gnr./bnr. 45/419 i Støren, Midtre Gauldal kommune.

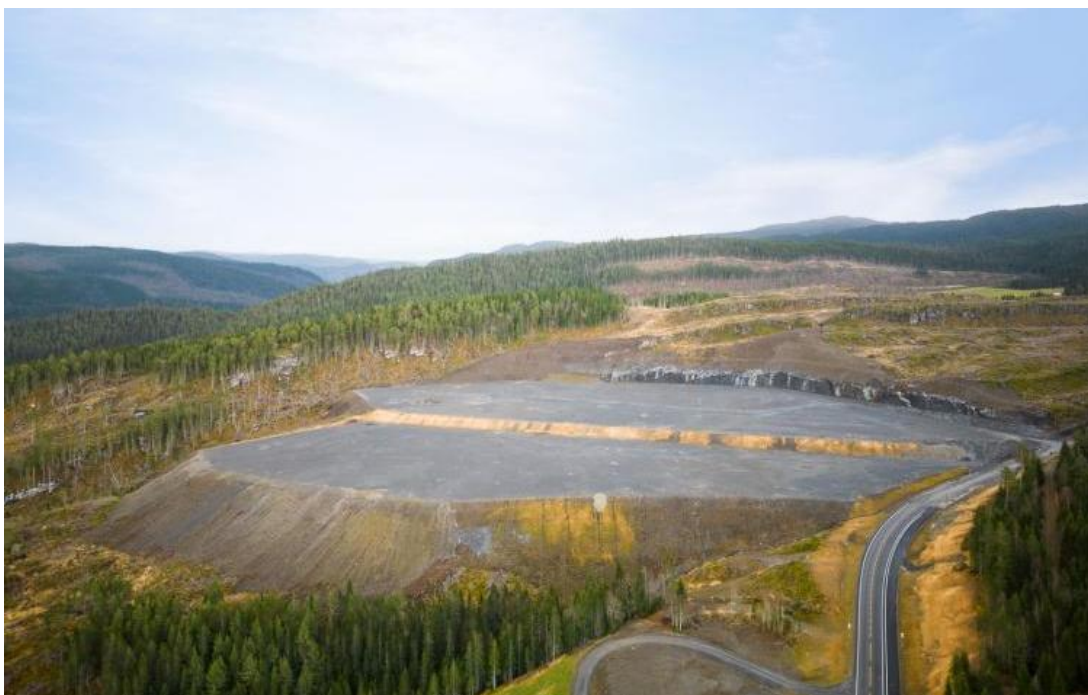
Figur 3: Næringsareal Støren Sør. Biogassanlegget skal etableres på den fremre delen av det oppfylte område som sees på bildet. Bildet er tatt mot sørøst. Kilde: Midtre Gauldal kommune, ca. 2021.

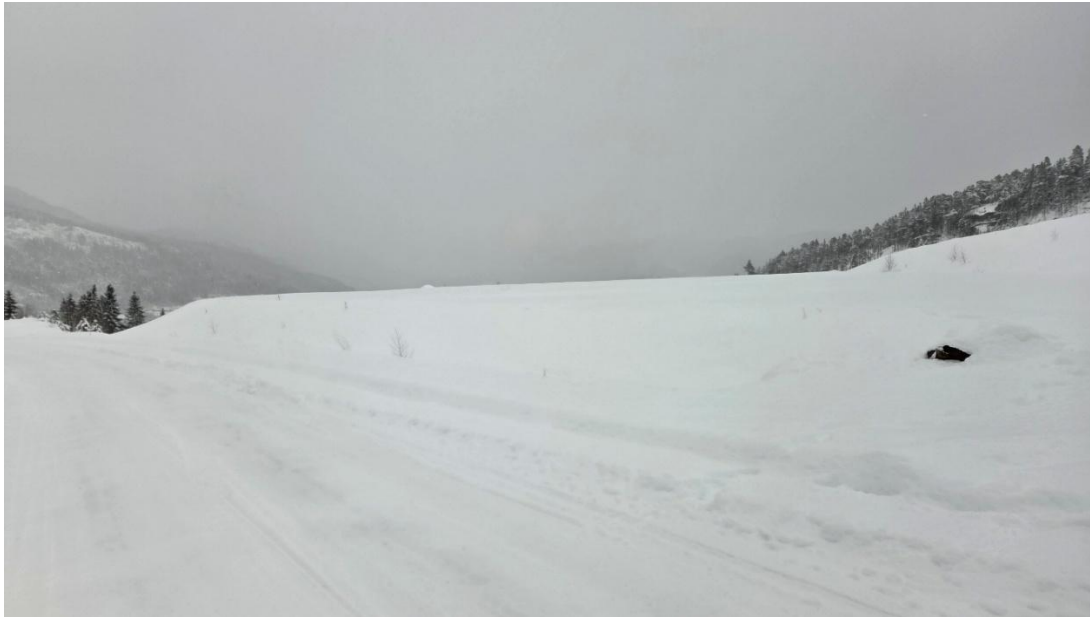
Figur 15: Aktuell eiendom. Bildet er tatt fra Lekåsveien mot nord på befaring, 07.01.2026.

Planområdet var dekket av snø, se Figur 15. I bergskjæringen som begrenser næringsområdet i øst er det observert massiv isdannelse ved flere sprekker i bergskjæringen, som indikerer overflatnært grunnvann i berg, se Figur 16. Bergarten kan beskrives som grå fyllitt (se Figur 17), så langt dette var synlig pga. is og snø.

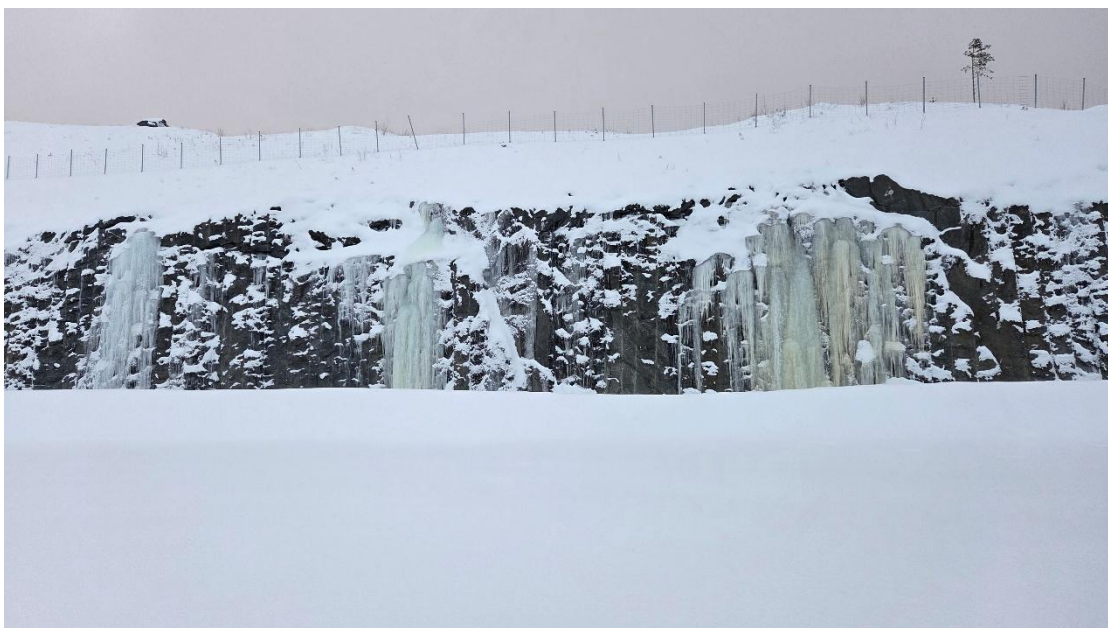
Figur 16: Bergskjæring ved næringsområdets østlige grense. Bildet er tatt mot øst under befaring, 07.01.2026.

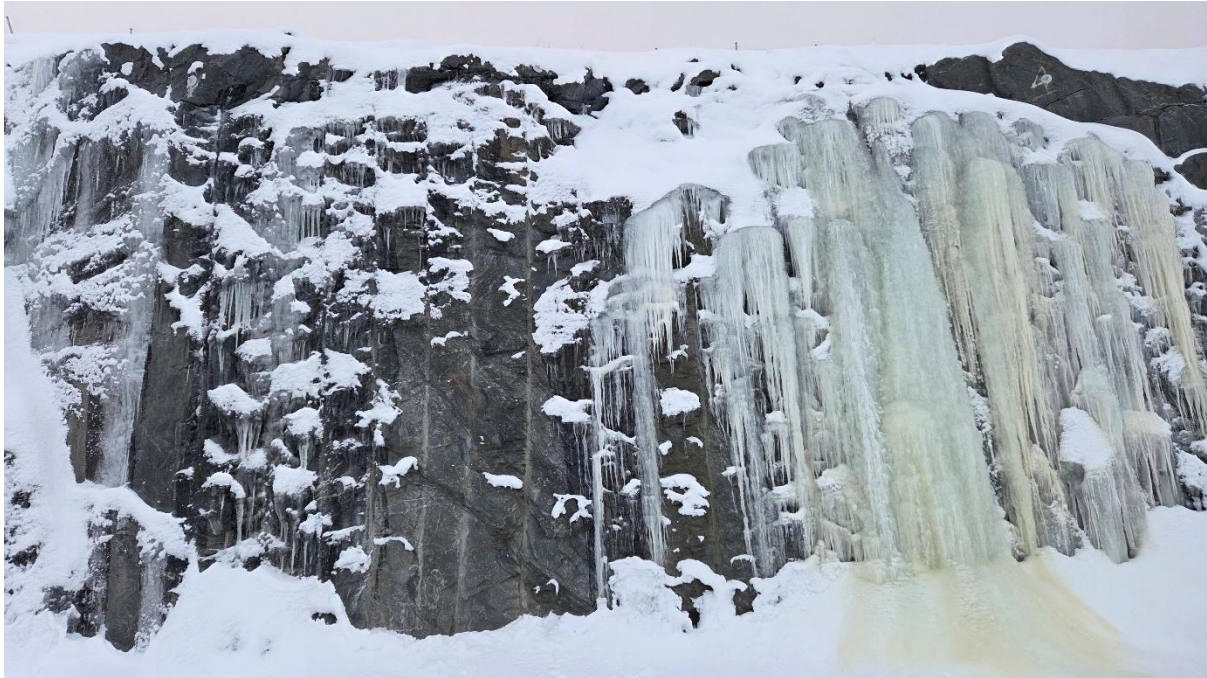
Figur 17: Grå fyllitt i bergskjæringen ved næringsområdets østlige grense. Bildet er tatt mot øst under befaring, 07.01.2026.

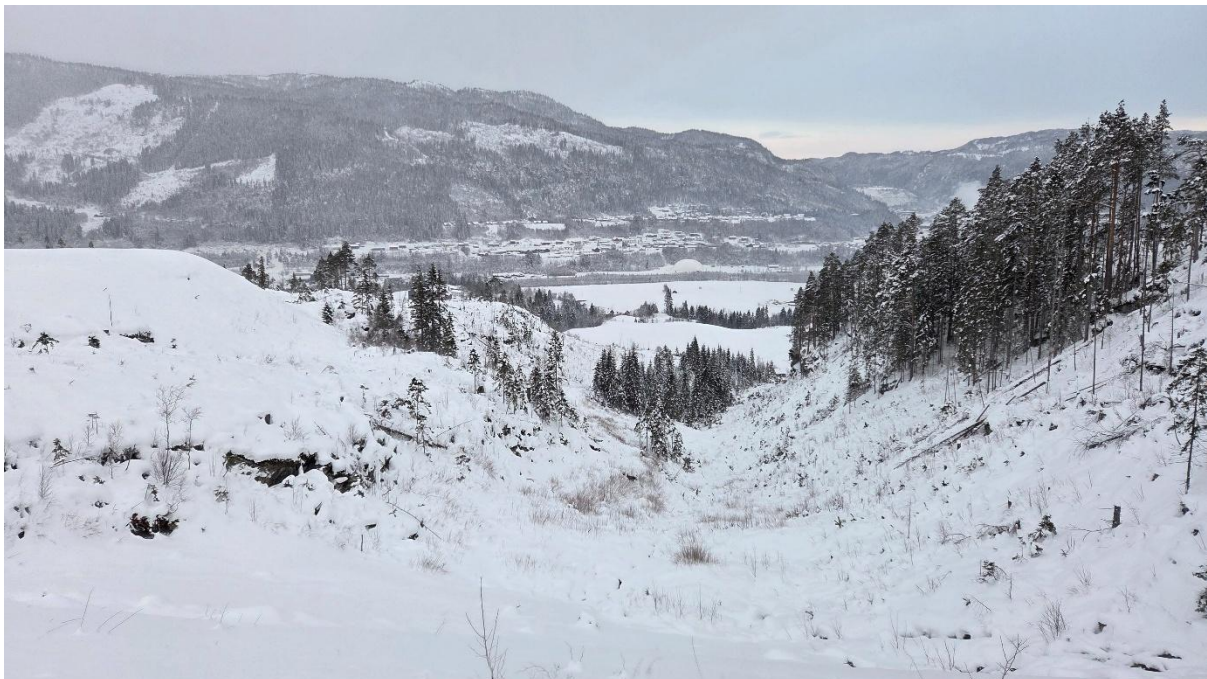
Figur 18: Bekkedalen ved eiendommens nordlige grense. Fyllingen på aktuell eiendom sees i midten av bildets venstre del. Bildet er tatt mot nordvest under befaring, 07.01.2026.

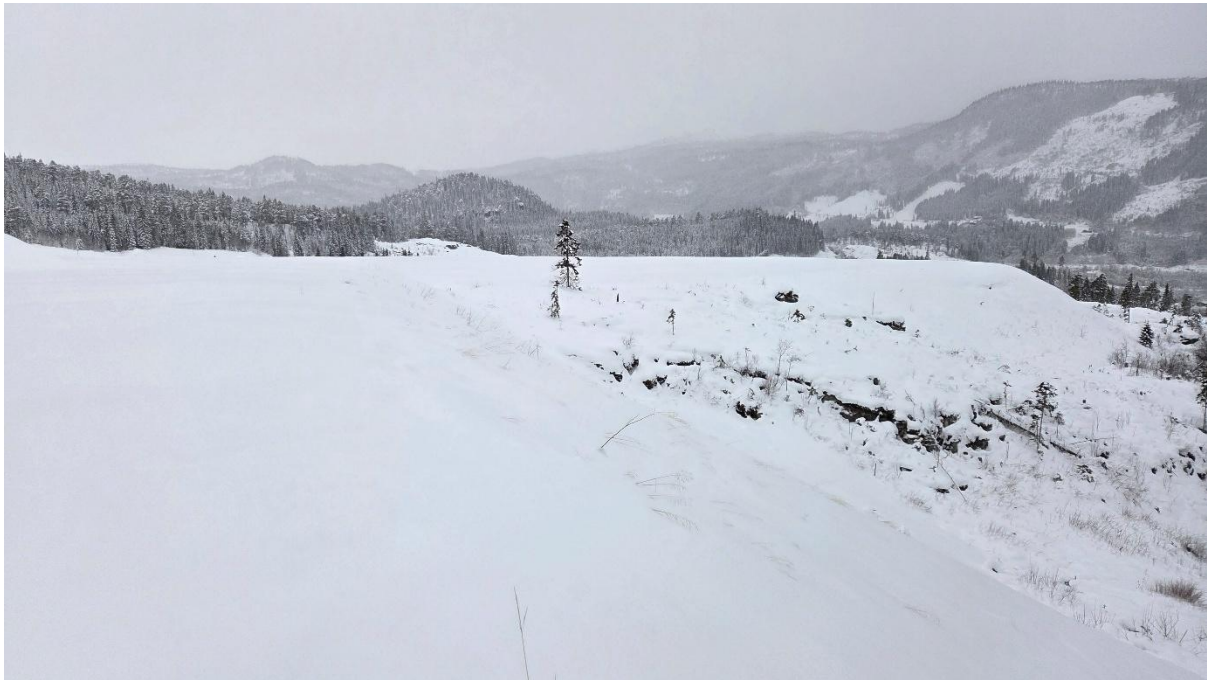
Figur 19: I bildets forgrunn sees naboeiendommens fylling, i bakgrunnen sees fyllingen på aktuell eiendom. Bildet er tatt mot sørvest under befarig, 07.01.2026.

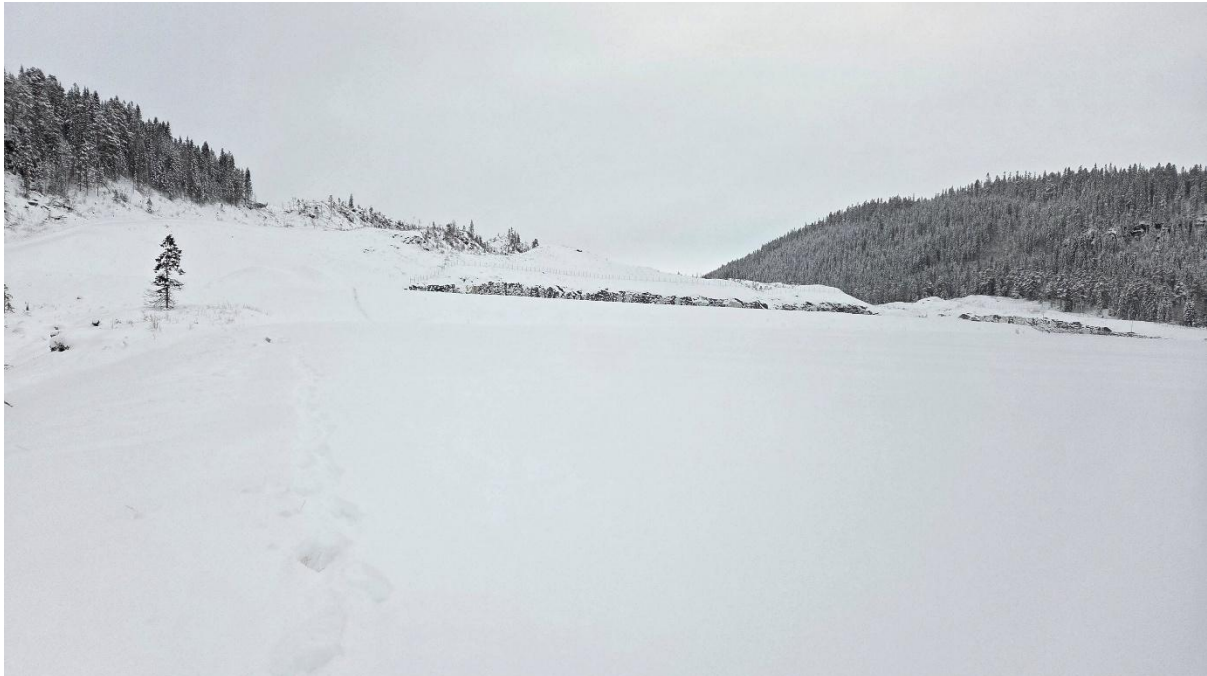
Figur 20: Fylling på aktuell eiendom. I bakgrunnen sees bergskjæringen som danner næringsområdet østlige grense. Bildet er tatt mot øst under befarig, 07.01.2026.

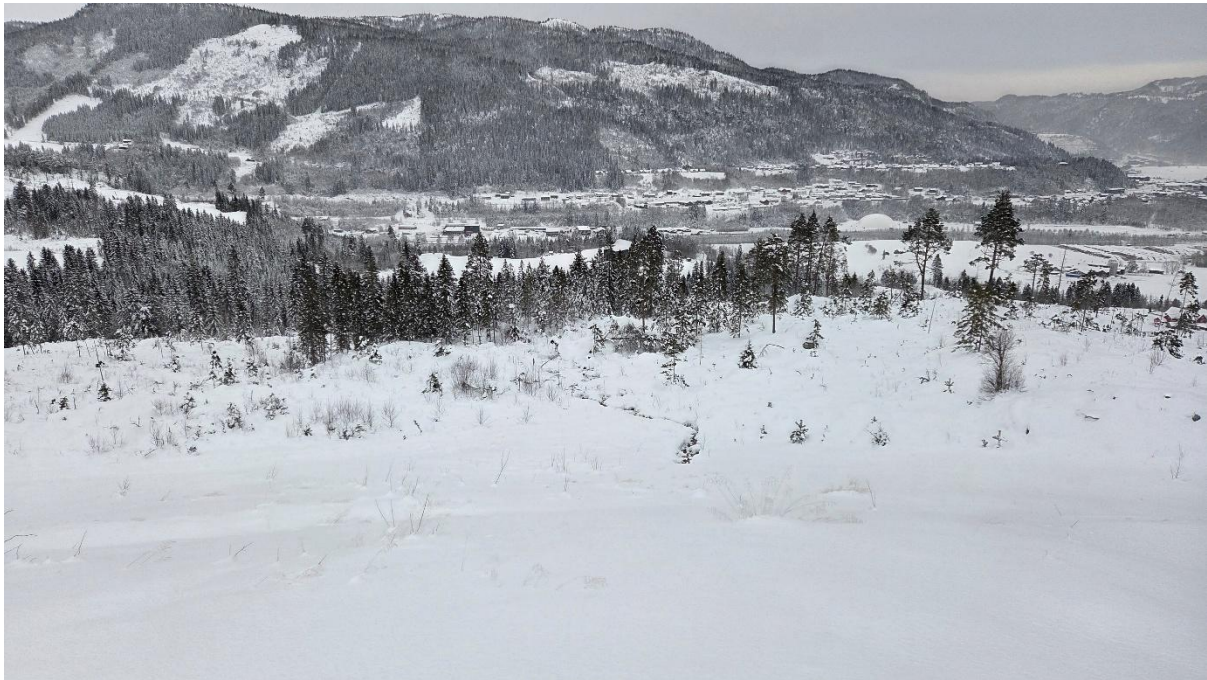
Figur 21: Vannutslag under fyllingen. I forgrunnen sees fyllingsfoten på aktuell eiendom. Bildet er tatt mot nordvest under befarig, 07.01.2026.

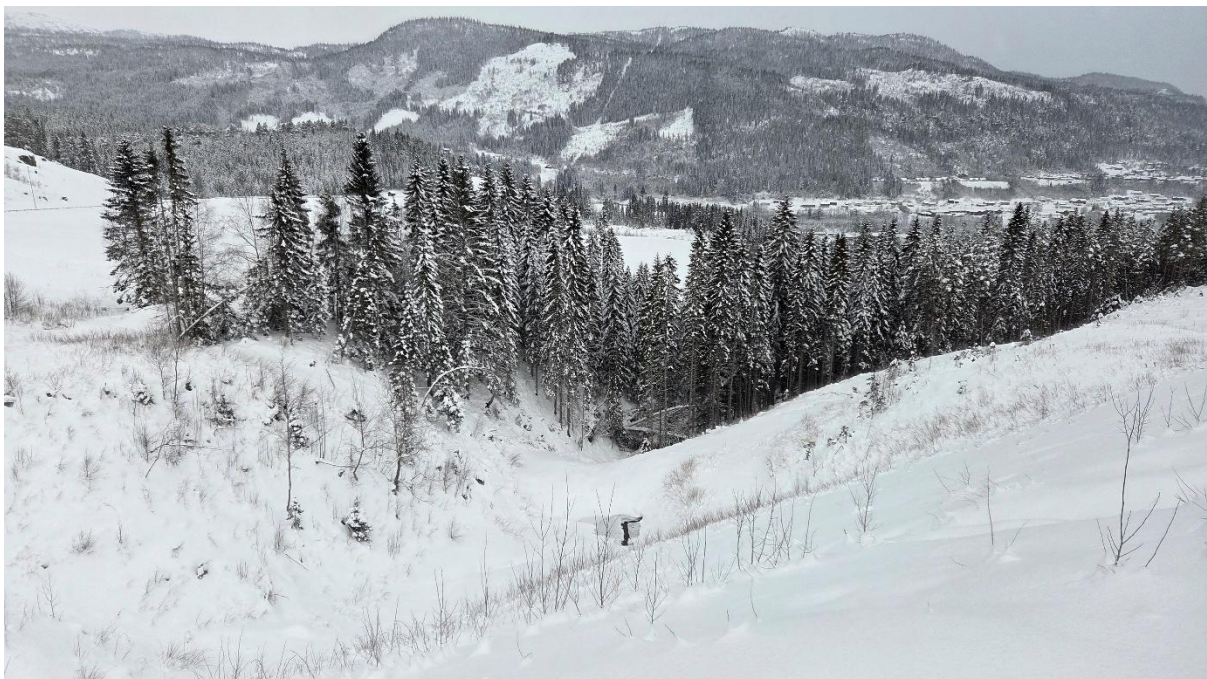
Figur 22: Rødbekkens dal som grenser i sørvest/vest mot aktuell eiendom. Bildet er tatt mot nord under befarig, 07.01.2026.

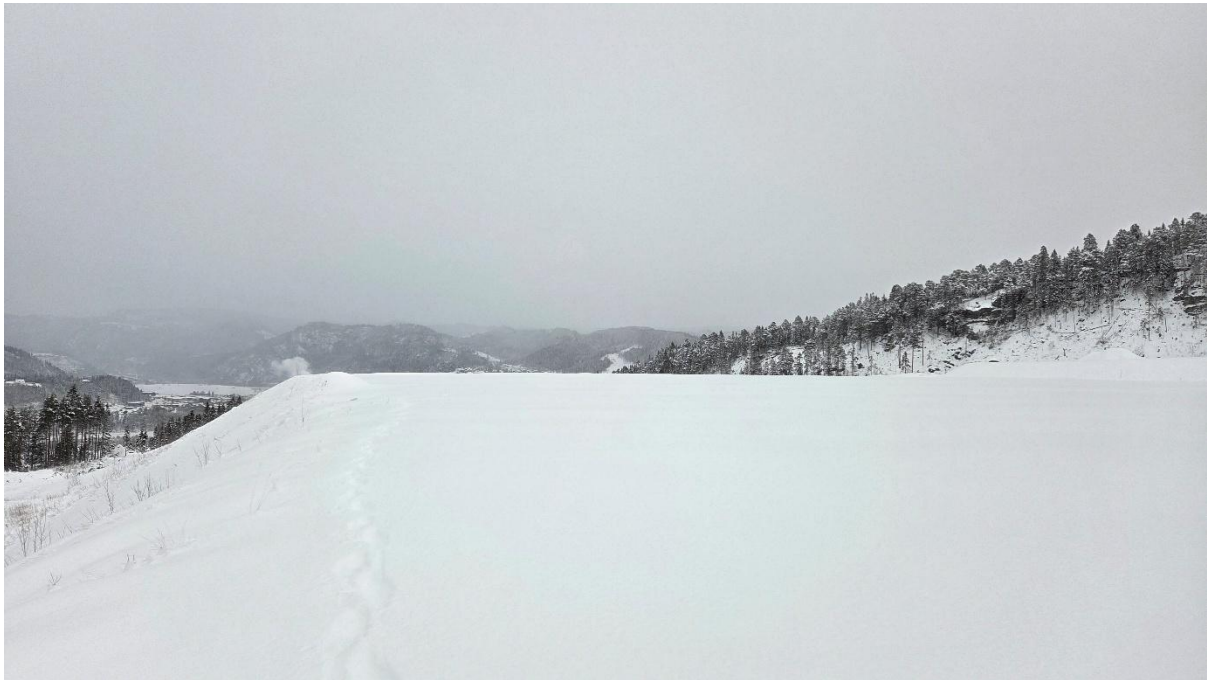
Figur 23: Aktuell eiendom med fyllingsskråningen som sees i bildets venstre del. Bildet er tatt mot nordøst under befarig, 07.01.2026.

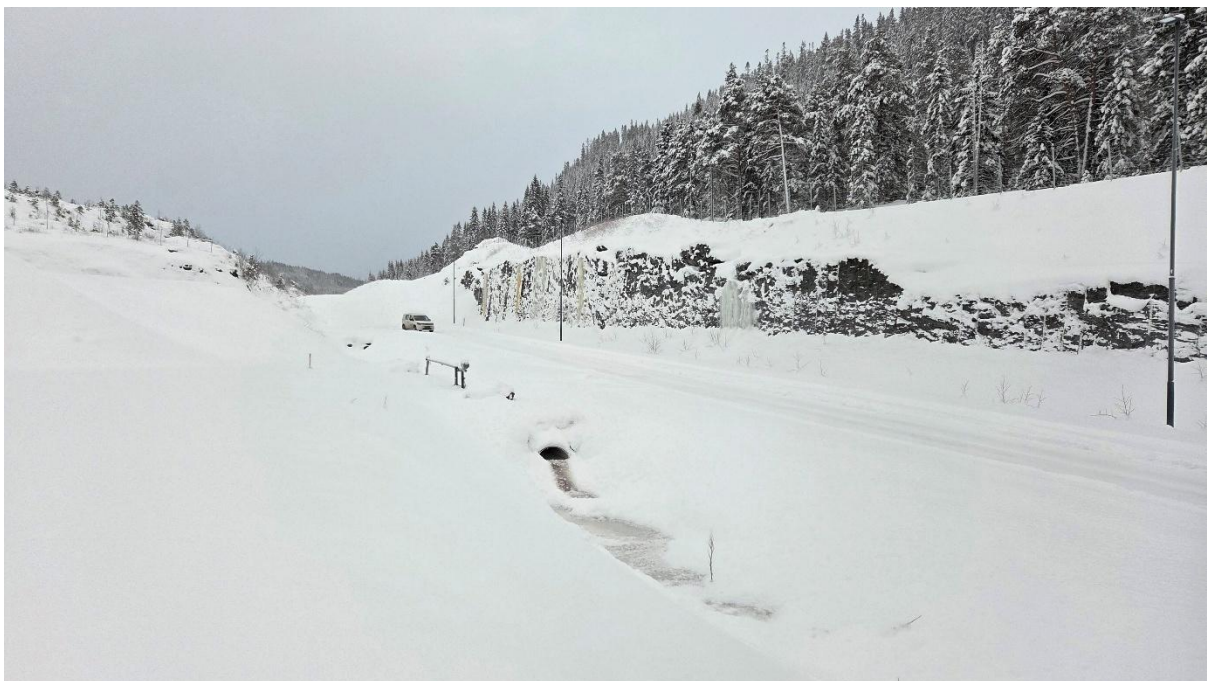
Figur 24: Aktuell eiendom med Lekåsveien og innkjøring til næringsområdet. Rødbekken som er lagt i rør sees i veigrøfta. Bildet er tatt mot sørøst under befarig, 07.01.2026.

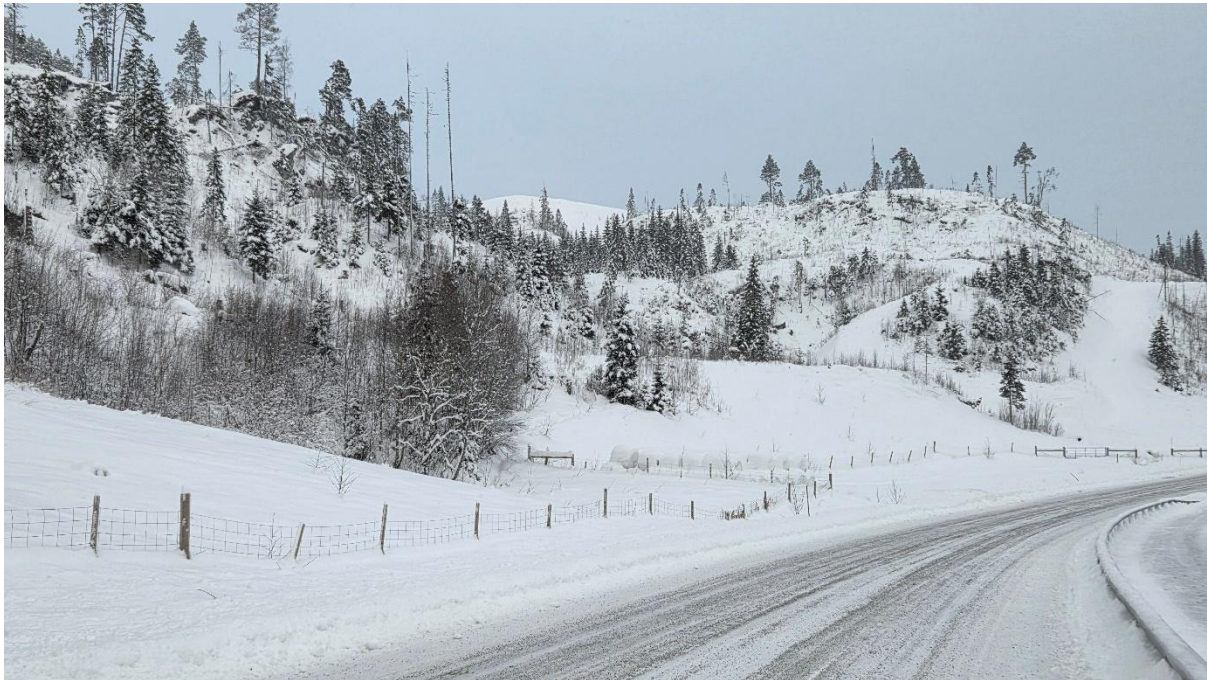
Figur 25: Utfylling (aktuell eiendom) sees som vegetasjonsløs høyde i midten av bildets øvre del. Bildet er tatt fra Lekåsveien mot sørvest under befaring, 07.01.2026.

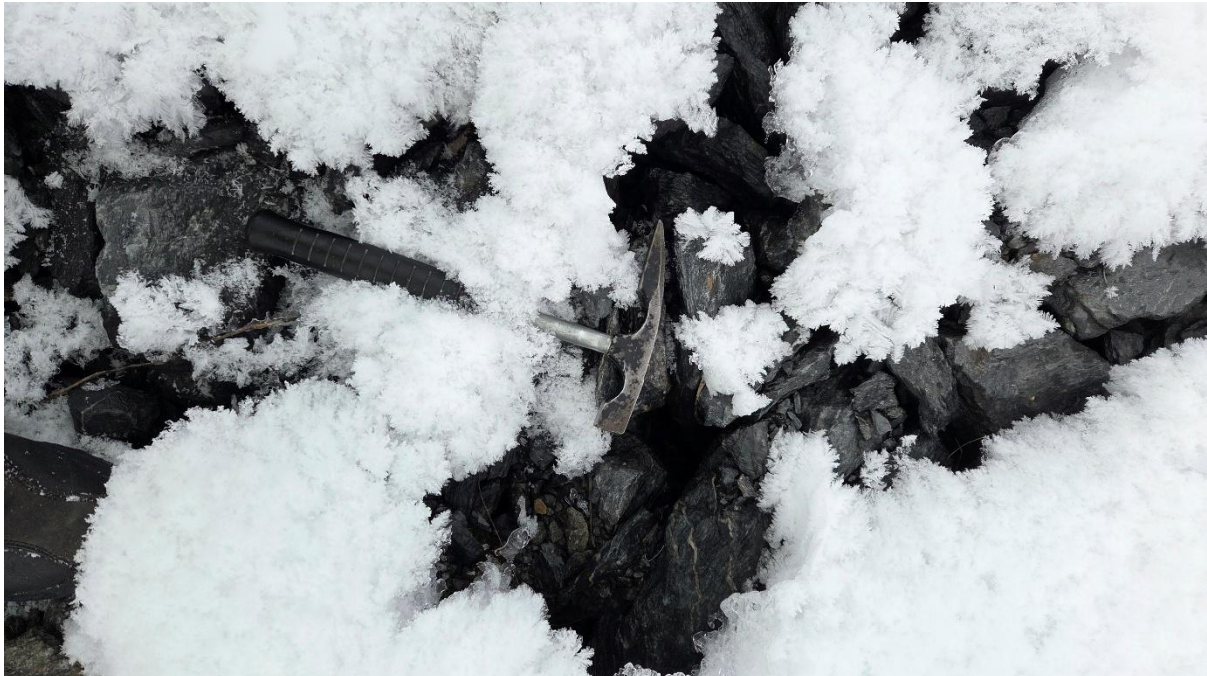
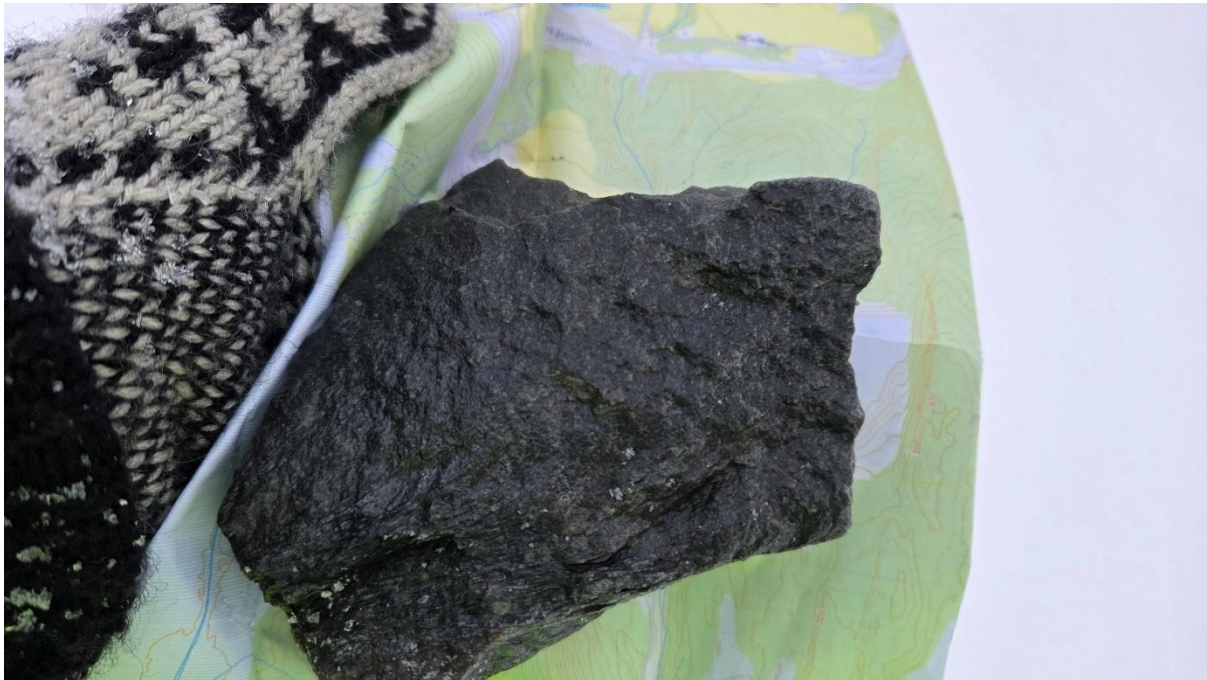
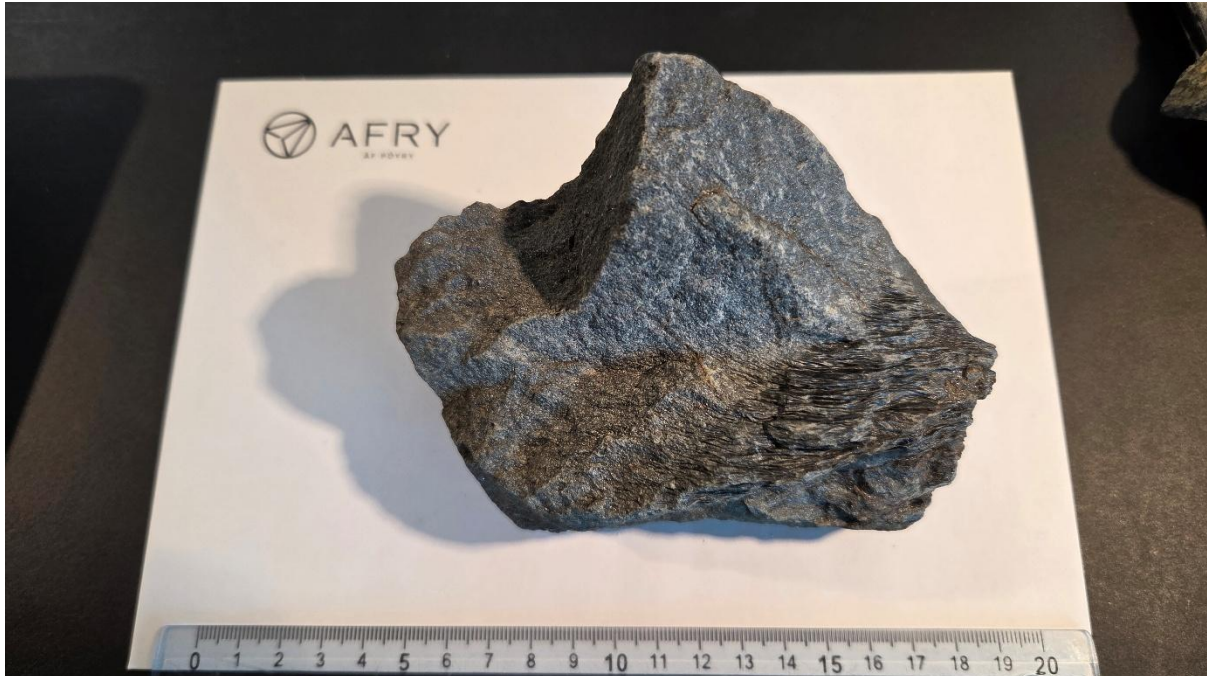
Figur 26: Eksempel på sprengstein som ble brukt til utfylling av planområdet. Bildet ble tatt under befaring, 07.01.2026.

På aktuell eiendom ble det på starten av skråningstoppen observert noen få punkter uten snødekke. I disse punktene ble det observert fyllmasser i pukk- og sprengsteinfraksjoner som består av grå fyllitt og gråvakke. I de synlige fyllmassene ble det ikke observert sulfidmineraler.
