HAVILA BIOGASS AS

Støren Biogass

Vurderingsnotat naturmangfold

Oppdragsgiver:	Havila Biogass AS				
Prosjektnavn:	Støren Biogass				
Prosjektnr:	D0287332				
Rapportnr:	D0287332_RIGm-rap-002 Vurderingsnotat naturmangfold Støren Biogassanlegg				
Fagdisiplin:	RIGmiljø				
00	19.02.2026	Første versjon	HV	UH	HV
REV.	Dato	Beskrivelse	Utarbeidet av	Kontrollert av	Godkjent av

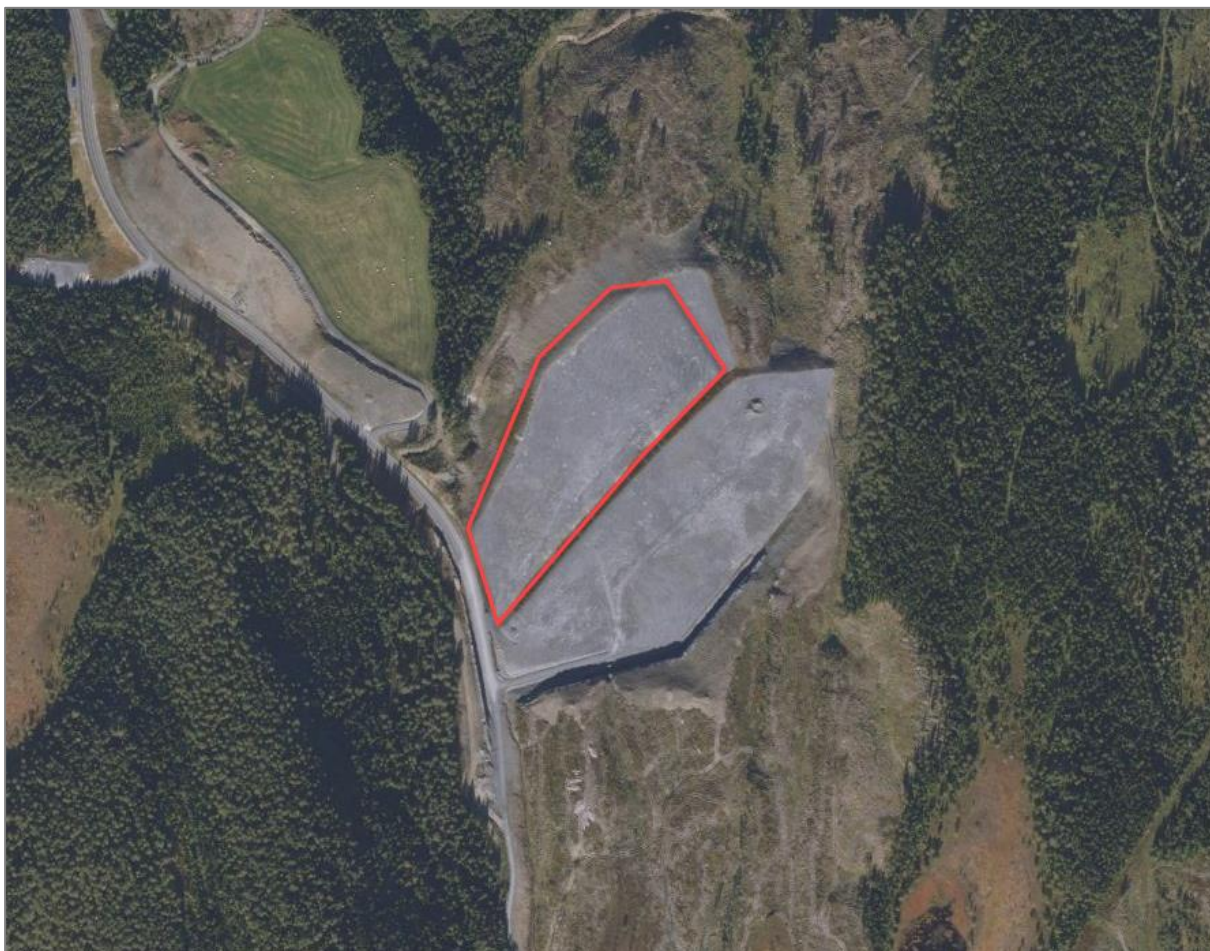
Figur 2 Flyfoto over tiltaksområdet (markert med rød strek) sør for Støren i Midtre Gauldal kommune. Kartgrunnlag: ©Kartverket.

Området befinner seg innenfor et planlagt industriområde med omkringliggende områder av skog, myr og jordbruk, se Figur 2. Terrengen i området er bratt og heller nedover mot nord, med åskammer som omslutter planområdet på både vestlig (Lekåsen) og østlig (Ratåsen) side. Selve planområdet er avgrenset av en skråning mot en tilstøtende næringstomt i sør og øst, samt Lekåsveien og ryggen til Lekåsen i vest. Dekket innenfor tiltaksområdet består hovedsakelig av sprengstein, da det allerede har blitt fylt ut for å klargjøre området for utbyggingen av biogassanlegget. Basert på flyfoto ble dette tilsynelatende utført rundt 2021 [1]. Vann som renner inn til planområdet vil renne mot nord.

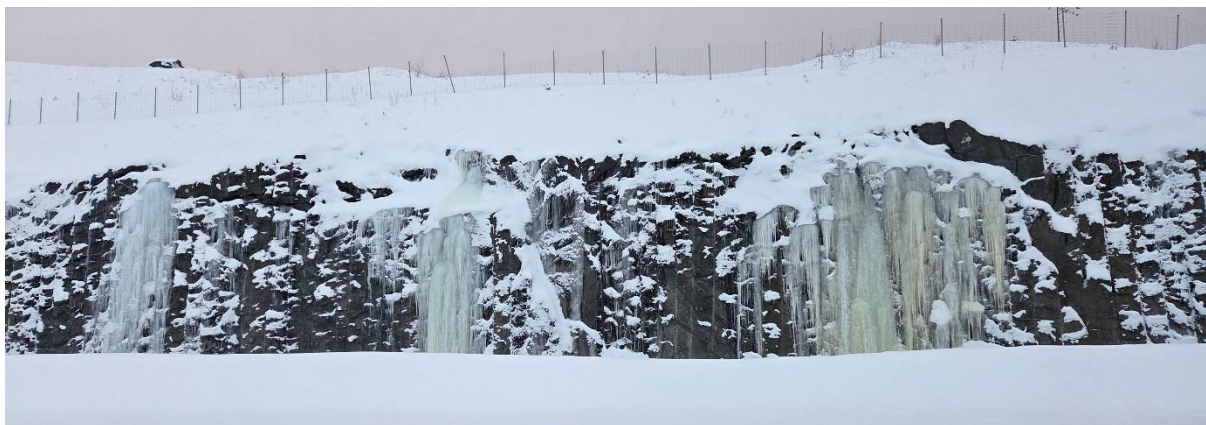
Figur 3 Bilde tatt under befaring av planområdet 07.01.2026 som viser vannutslag fra bergskjæringen sørøst i planområdet.

Under befaringen ble det også observert flere bekker/dreneringslinjer på nordsiden av planområdet. Rødbekken passerer på vestlig del av planområdet og er lagt i rør under sprengsteinsmassene. I øst er det en bekk som ikke er lagt i rør, men som trolig er en oppkomst fra grunnen under planområdet eller vannutslag fra bergskjæringen sør for planområdet (vist i Figur 3). Både Rødbekken og bekken i øst renner nordover ned til Lekåsveien, hvor de er lagt i rør under veien. Mens det på kart er mulig å se hvor Rødbekken fortsetter, er det ikke registrert hvor den andre bekken ender. Under befaring ble det heller ikke tydelig hvor bekken fortsetter på nordlig side av Lekåsveien på grunn av snødekket. Det kan konkluderes med at det ikke er snakk om større mengder vann i den navnløse bekken, da stikkrenna under Lekåsveien hadde en diameter på omtrent 20 cm. Mellom disse to bekkene ble det også observert en dreneringslinje som hadde sin opprinnelse fra under sprengsteinsdekket på planområdet. Også dette kan komme av vannutslag fra bergskjæringen sør for planområdet.

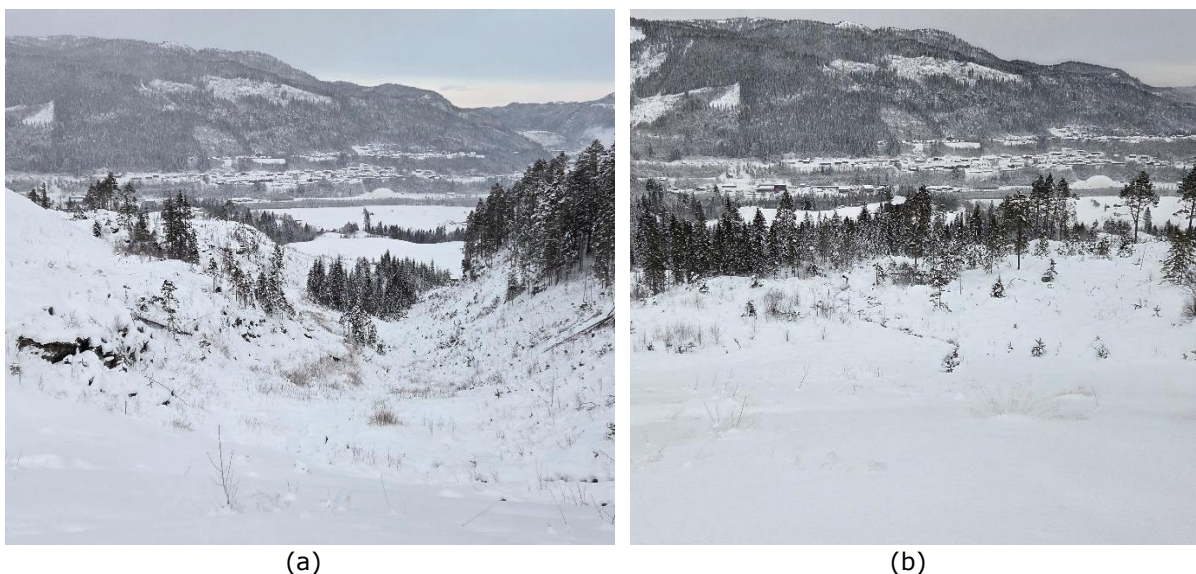
Figur 7 Bilder tatt under befarig 07.01.2026 av (a) bekken som løper ut fra nordøstlig del av planområdet og (b) bekken som løper ut fra nordlig del av planområdet.

- Under befaring ble det observert en bekk øst for planområdet (Figur 7a). Bekken er ikke registrert i Miljødirektoratets www.vann-nett.no. Det finnes derfor ikke noe informasjon om tilstanden i denne bekken. Det kan tenkes at denne bekken har sin opprinnelse i avstikkerbekker fra Skårvollbekken øst for planområdet eller Tjønnyra sørøst for planområdet. Disse delene av Skårvollbekken og Tjønnyra er tilsynelatende ikke påvirket av menneskelig aktivitet, og kan derfor antas å være i «God» tilstand. Under befaring ble det observert vannutslag fra bergskjæringen sørøst i planområdet, noe som kan være

- Midt mellom Rødbekken og bekken i øst, fra nordlige del av planområdet, ble det også observert en dreneringslinje/mulig bekk under befaring (Figur 7b). Denne er heller ikke registrert i Miljødirektoratets www.vann-nett.no og det finnes derfor ikke noe informasjon om tilstanden i bekken. Også denne bekken kan tenkes å ha sitt opphav fra Skårvollbekken øst for planområdet eller Tjønnyra sørøst for planområdet, trolig via bergskjæringen sør i planområdet. Disse delene av Skårvollbekken og Tjønnyra er tilsynelatende ikke påvirket av menneskelig aktivitet, og kan derfor antas å være i «God» tilstand. Basert på markfuktighetsklasser og mulige dreneringslinjer fra Norsk institutt for bioøkonomi (NIBIO) sitt Kilden kart [6] møter bekken Rødbekken et stykke nord for Lekåsveien.

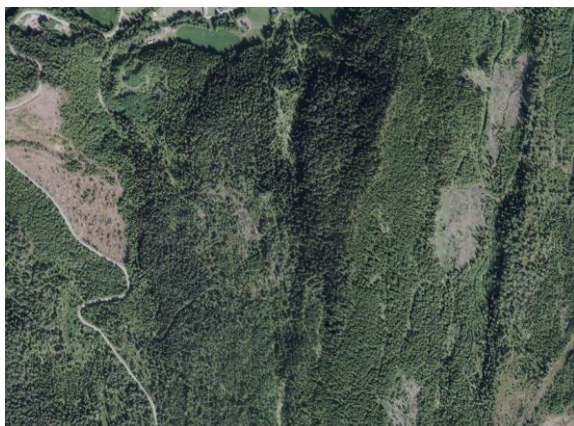
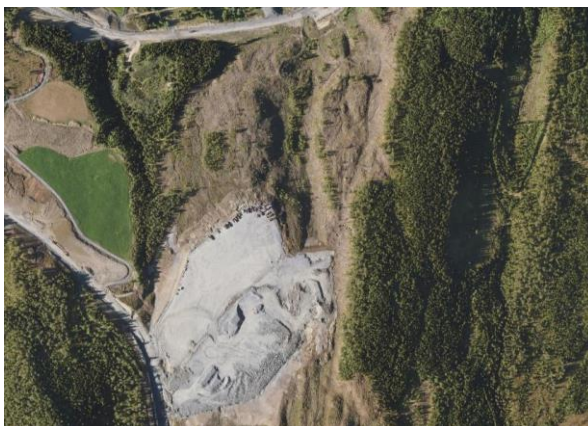
Figur 9 Flyfoto over planområdet og naturtypen Skulmoen sør (gammel granskog) fra 2016 og 2021 [1].

Skulmoen sør besto av en gammel granskog med verdikategori «Middels verdi» [3]. Området ble registrert som en del av konsekvensutredningen som ble utført av Miljøfaglig Utredning AS i 2016 [8], hvor rapporten beskriver lokaliteten som «produktiv gammel granskog med flere rødlistearter». Mellom 2016, da undersøkelsene ble utført, og 2021, da etablering av bergskjæringen sør for planområdet pågikk og planområdet ble fylt ut, har store deler av skogen i området Skulmoen sør blitt fjernet. Dette er tydelig fra flyfoto over området [1], vist i Figur 9. Det er usikkert om gjenværende deler av skogen innehar samme verdi nå, og om det fortsatt eksisterer rødlistede arter i området. Om det fortsatt eksisterer noen rødlistede arter i området nord for planområdet kan de bli påvirket negativt om det skulle forekomme uhellsutslipp fra anleggsvirksomheten eller i driftsfasen av biogassanlegget. Støv og eksos fra anleggsarbeidene kan forårsake lokalt dårligere luftkvalitet, og spre partikler til omkringliggende natur. Utslipp av større mengder partikler og finstoff kan føre til tilslamming av bekken og kantvegetasjonen, mens utslipp av skadelige kjemikalier kan skade kantvegetasjon og føre til negativ påvirkning på arter som bruker bekken som drikkevannskilde.

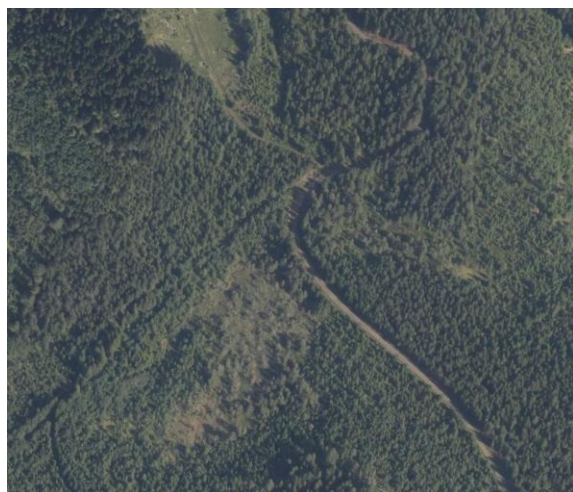
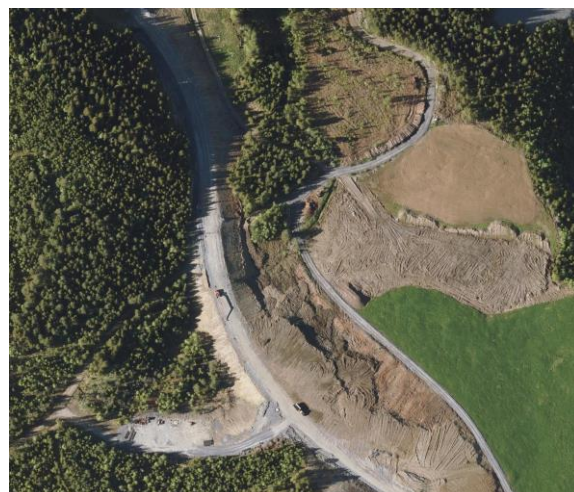
Figur 10 Flyfoto over naturtypen Rødmyra (rikmyr) fra 2014 og 2021 [1].

Naturtypen *Rødmyra* besto av en rikmyr med verdikategori «Middels verdi» [3]. Området ble registrert som en del av konsekvensutredningen som ble utført av Miljøfaglig Utredning AS i 2016 [8], hvor rapporten beskriver lokaliteten som «skog- og krattbevokst rikmyr med forekomster av *nebbstarr*». Myra er delt i to av en skogsvei allerede i 2014, som vist i Figur 10, men det er usikkert om veien utgjør en barriere eller om det er en forbindelse mellom de to delene av myra under veien. I 2016 er det tydelig på flyfoto at nordøstlig del av myra har blitt påvirket av menneskelig aktivitet, gjennom avskoging og tydelige maskinspor [1]. I 2021 er store deler av myra gått tapt til utbygging av nye Lekåsveien og jordbruk [1]. Myra har blitt negativt påvirket av utbyggingen av ny vei til planområdet, men utbygging av biogassanlegget og drift av dette vil trolig ikke ha noen effekt på eventuell gjenværende myr.

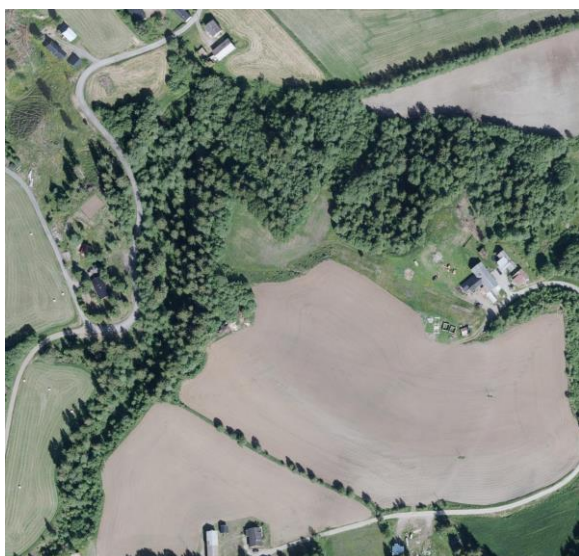
Figur 11 Flyfoto over naturtypen *Hestmoen* (rik boreal lauvskog) fra 2016 og 2022 [1].

Hestmoen er en rik boreal lauvskog med verdikategori «Noe verdi» [3]. Området ble registrert som en del av konsekvensutredningen som ble utført av Miljøfaglig Utredning AS i 2016 [8], hvor rapporten beskriver lokaliteten som «*raviner med eldre gråorheggeskog, dels kildepåvirket*». Siden rapporten ble utarbeidet viser flyfoto [1] at skog i midtre del av dette området har blitt fjernet, noe som trolig har redusert kvaliteten til registreringen. Likevel gjenstår noe tett skog i østlige del av *Hestmoen*, som vist i Figur 11. Rødbekken renner gjennom naturtypen *Hestmoen*, og ved uhellsutslipp fra anleggsarbeidene eller drift av biogassanlegget kan det føre til negativ påvirkning på lokaliteten. Utslipp av større mengder partikler og finstoff kan føre til tilslamming av bekken og kantvegetasjonen, mens potensielt utslipp av skadelige kjemikalier kan skade kantvegetasjon og føre til negativ påvirkning på arter som bruker bekken som drikkevannskilde.

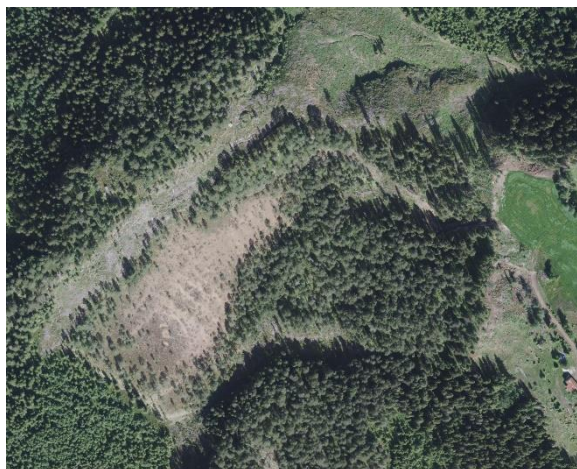
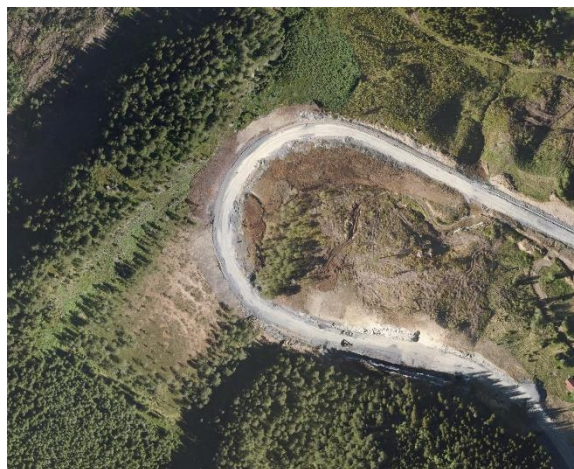
Figur 12 Flyfoto over naturtypen Hallråa vest (intakt lavlandsmyr) fra 2016 og 2021 [1].

Naturtypen *Hallråa vest* er en intakt lavlandsmyr i innlandet med verdikategori «Middels verdi» [3]. Området ble registrert som en del av konsekvensutredningen som ble utført av Miljøfaglig Utredning AS i 2016 [8], hvor rapporten beskriver lokaliteten som «*intakt høgmyr med intermedier til rik lagg*». Myra er tilsynelatende uberørt av menneskelig aktivitet i 2016 da undersøkelsene ble utført, som vist i Figur 12, basert på flyfoto [1]. I 2021 er myra delt i to grunnet utbygging av nye Lekåsveien [1]. Myra har blitt negativt påvirket av utbyggingen av ny vei til planområdet, men utbygging av biogassanlegget og drift av dette vil trolig ikke ha noen effekt på eventuell gjenværende myr.

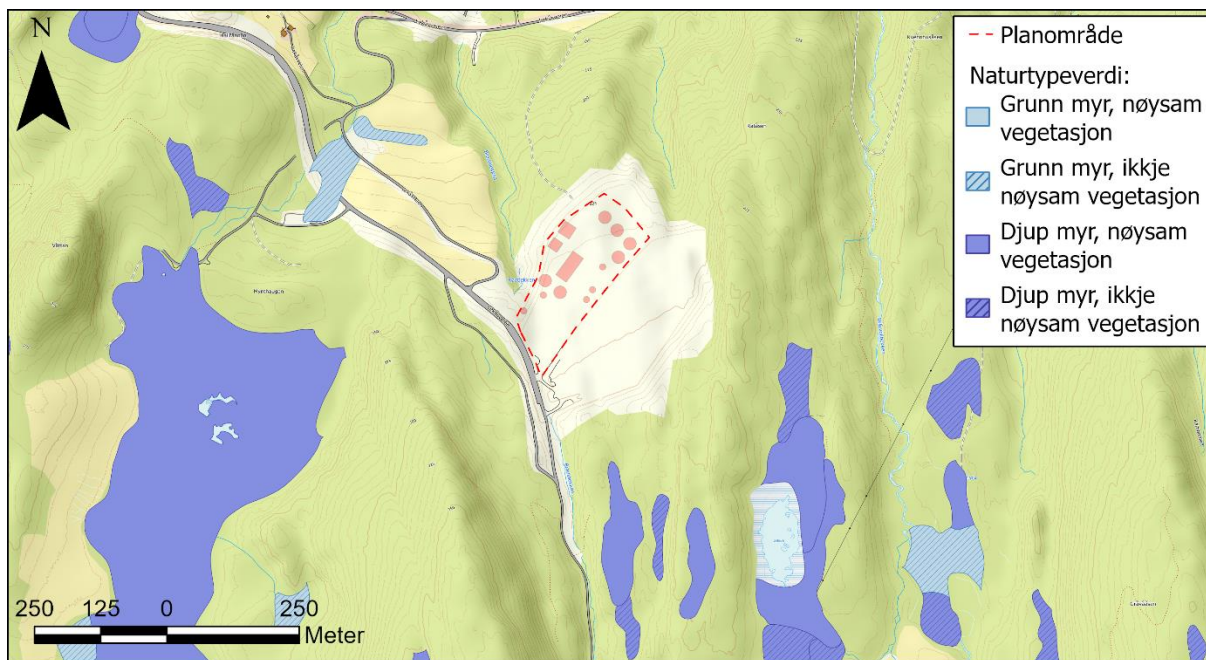
Figur 14 Utklipp av registrert myr (status 01/2026) i Miljødirektoratets Naturbase kart [3]. Planområdet er vist med rød stiplert linje. Kartgrunnlag: © Kartverket.

Sør for planområdet, oppstrøms i terrenget, er det registrert tre dype myrer med både «nøysam vegetasjon» og «ikkje nøysam vegetasjon». Myrene har da et torvlag på minst 100 cm og inkluderer både arter som vokser på svært næringsfattige myrer/myrer som bare får tilført vann fra nedbør og arter som vokser på myrer som også får tilført vann som har vært i kontakt med mineraljord [18]. Myrene er trolig sterkt påvirket av menneskelig aktivitet, da flyfoto fra 2021 [1] viser nylig flatehogst og tydelige maskinspor innenfor og rundt områdene markert som myr. Trolig vil ikke myrene bli ytterligere påvirket av anleggsarbeidene eller drift av biogassanlegget, så lenge planområdet ikke utvides.
