Sjøfylling Simonsviken, Bergen

Simonsviken Næringspark AS

Søknad om tillatelse til utfylling i sjø

DOKUMENTKODE: 10249001-RIGm-RAP-001

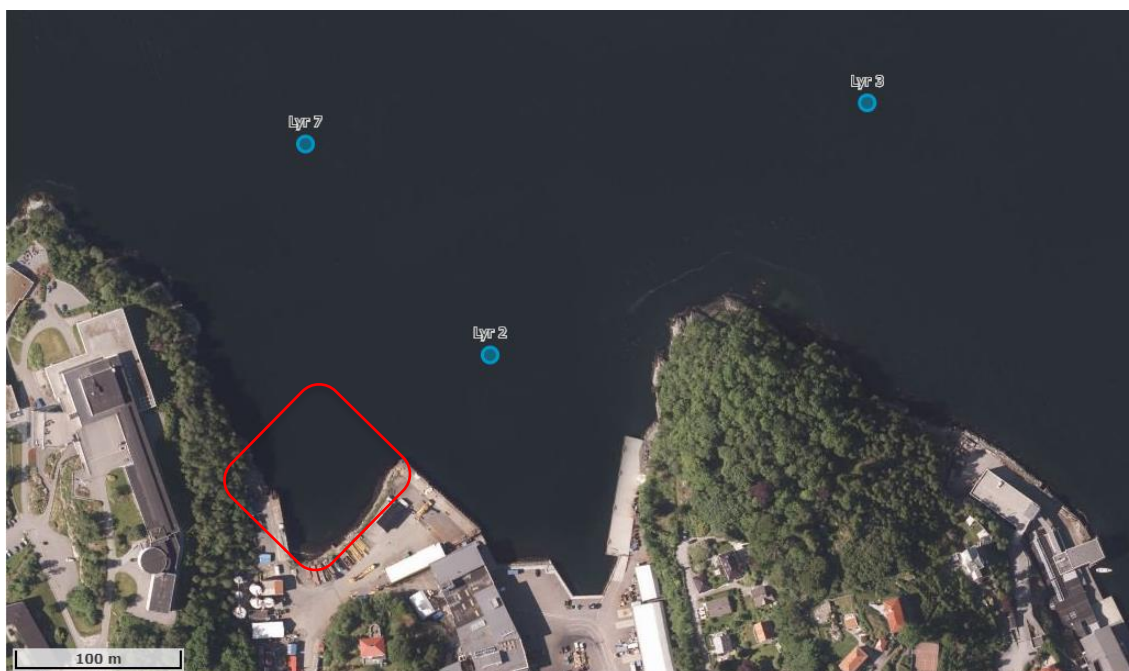
Figur 3 Flyfoto over området med planlagt sjøfylling. Rød firkant viser ca. område for planlagt sjøfylling. Blå sirkler viser stasjoner med historiske undersøkelser for bunndyrfauna ifm. Byfjordundersøkelsen for Bergen kommune, bunndyp, Lyr 7- 70m, Lyr 3- 50m og Lyr 2- 34 m. Lyr 2 er nærstasjon til utslippspunkt for utslippspunkt fra Holen rensesanlegg ved Lyreneset. Kartkilde: Fiskeridir.

Like nordøst for Simonsviken ligger utslippspunkt fra Holen renseanlegg. Gjennomførte analyser fra Byfjordundersøkelsene viste en nedslamming og negativ endring i dyrelivet på sjøbunnen ved denne bunnstasjonen, Lyr 2, se Figur 3.

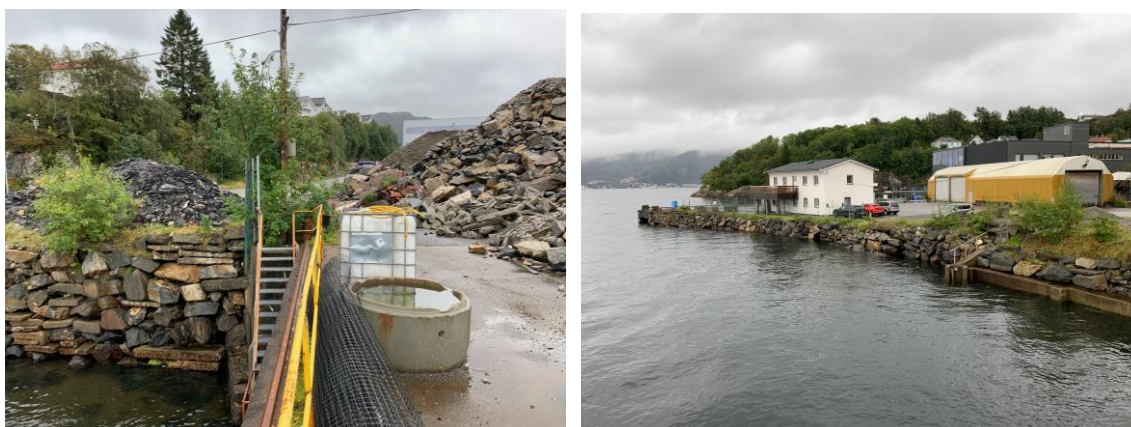
Figur 8 Deler av modifisert strandlinje i området ved Simonsviken ved land

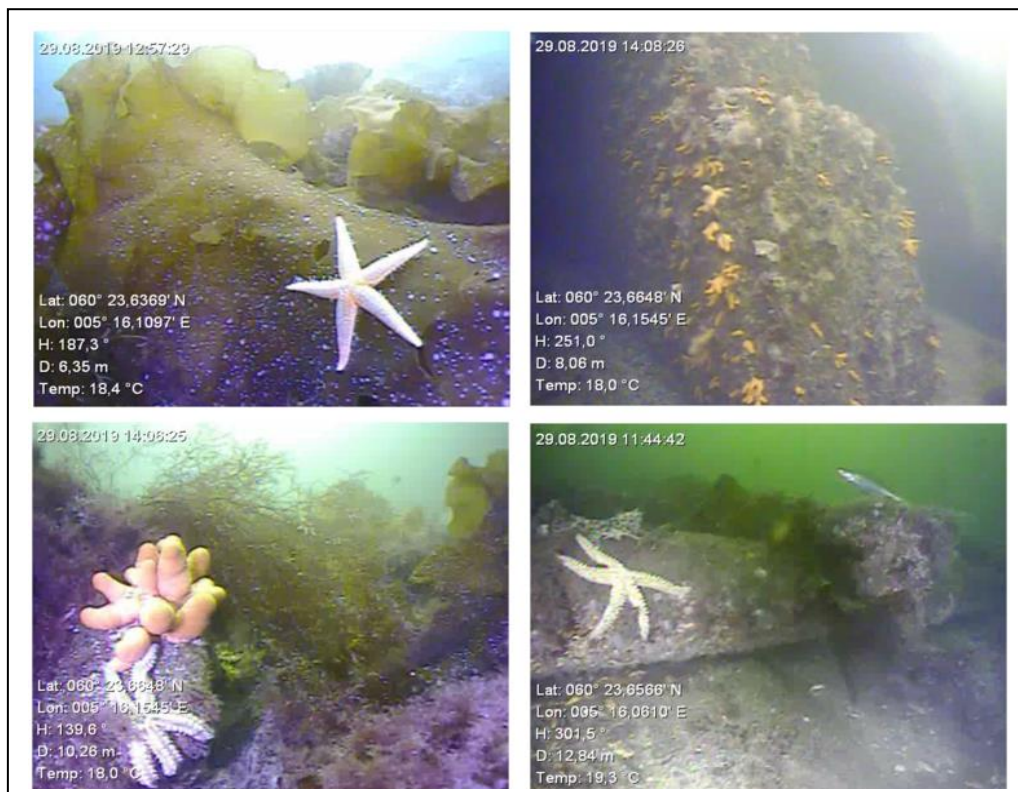
Figur 10 Bilde øverst t.v: transekt 2, sukkertare med påvekst, vanlig korstroll. Bilde øverst t.h: transekt 4 Kaipele med påvekst av koralldyr/dødningehånd, ulike alger. Bilde nederst t.v: transekt 4, piggsjöstjerne, dødningehånd, sukkertare og mosaikk av ulike alger, Bilde nederst t.h: transekt 1, rør med sukkertare, piggsjöstjerne, lyr

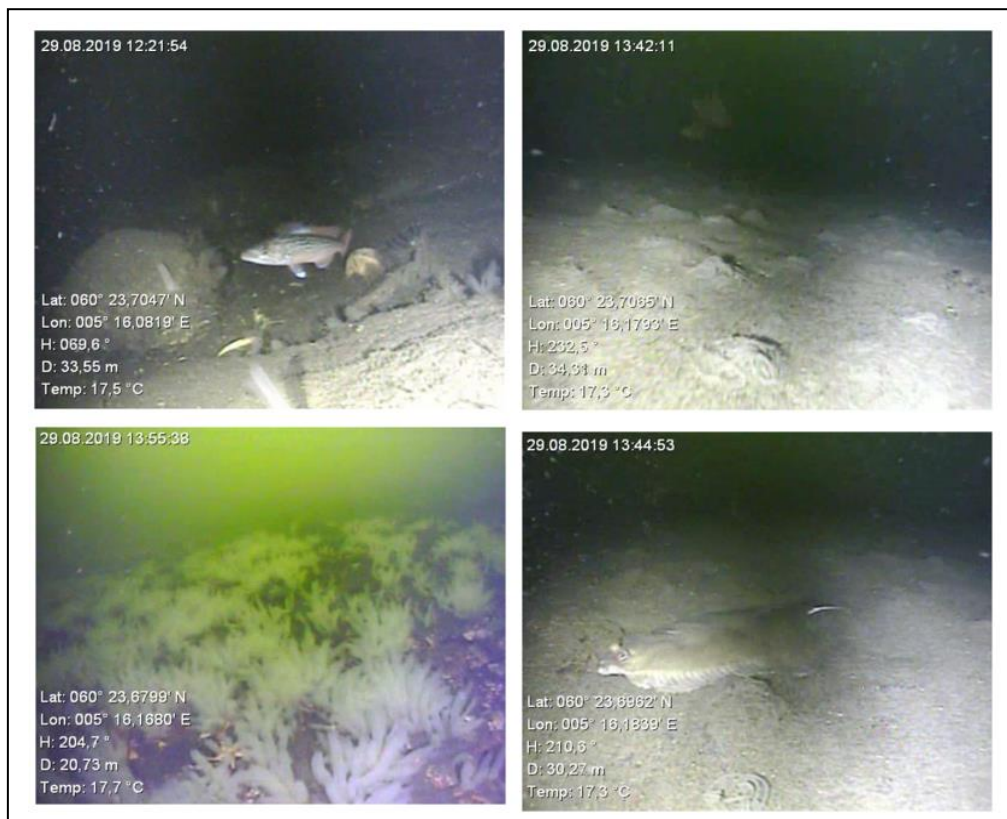
Figur 12 Bilder fra transekt 3 og 4, øverst t.v blandingsbunn med steiner og bløtbunn, trolig kamsjøstjerne, sekkedyr (trolig grønnsekkdyr, *Ciona intestinalis*), blåstål. Bilde øverst t.h: bløtbunn med ekskrementhauger fra fjæremark. Bilde nederst t.v: blandingsbunn med tette forekomster av sekkedyr (grønnsekkdyr). Bilde nederst t.h: bløtbunn med fjæremark og trolig kveite.

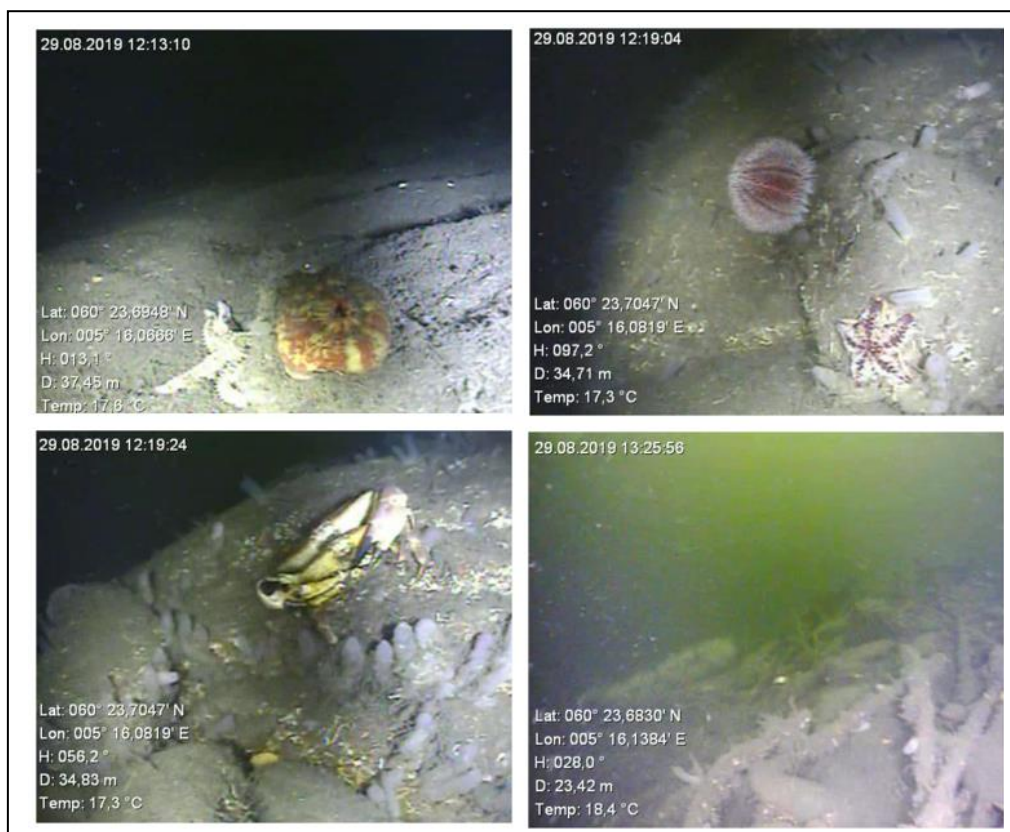
Figur 13 Bilder fra transekt 1 og 2, øverst t.v bløtbunn med piggsjøstjerne, sjøanemone og fjæremark. Bilde øverst t.h: steiner med svabergsjøpiggsvin (rød kråkebolle) (*Echinus esculentus*), kamsjøstjerne, sekkedyr (trolig grønnsekkedyr). Bilde nederst t.v: hardbunn med steiner, taskekrabber, sekkedyr (trolig grønnsekkedyr). Bilde nederst t.h: blandingsbunn med div. søppel
