# **NEDRE FORSETH GRUSTAK**

## **Miljøovervåking vann**

Oppdragsnavn **Nedre Forseth grustak- Miljøovervåking vann**  
Prosjekt nr. **1350054291**  
Mottaker **Ramlo Sandtak AS**  
Dokument type **Rapport**  
Versjon **01**  
Dato **29.05.2024**  
Utført av **Melissa Jansen**  
Kontrollert av **Martin Liungman**  
Godkjent av **Martin Liungman**

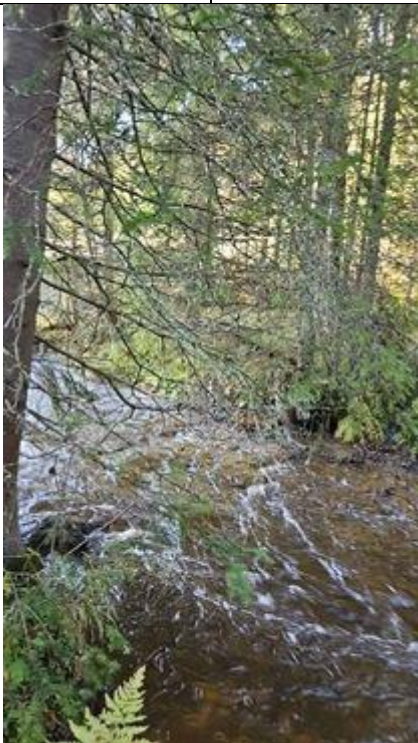
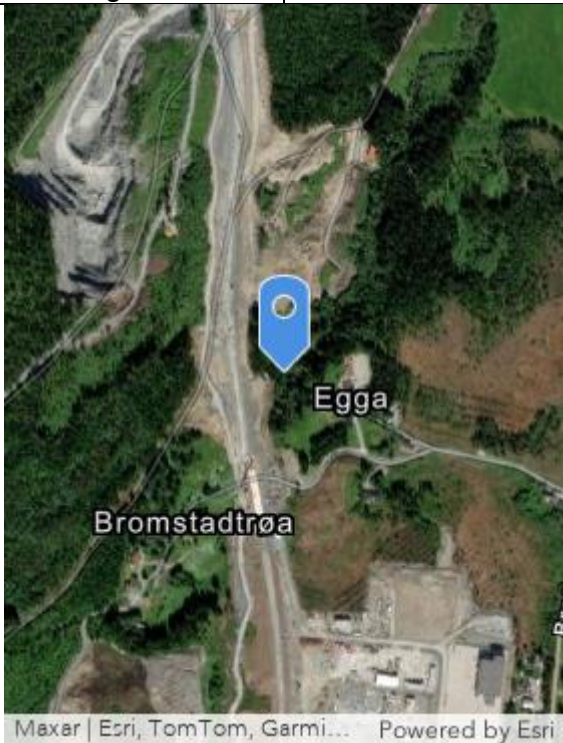
| Stasjonsinformasjon | | | |
|---|---|---|---|
| Vannstand | Middels | Lufttemp (°C) | 0-10°C |
| Vannhastighet | Høy (>0,7 m/s) | Vannføring | 10-100 l/s |
| Dom. bunnssubstrat | Grus (2-64 mm) | Subdom. bunnssubstrat | Stein (64-256 mm), sand_0, 063-2mm |
| Øvrig info | Dybde 0,5m. Prøvene ble tatt ca. 5 meter nedstrøms fra vannprøvepunkt og videre 7-8 meter oppstrøms for punktet. | | |

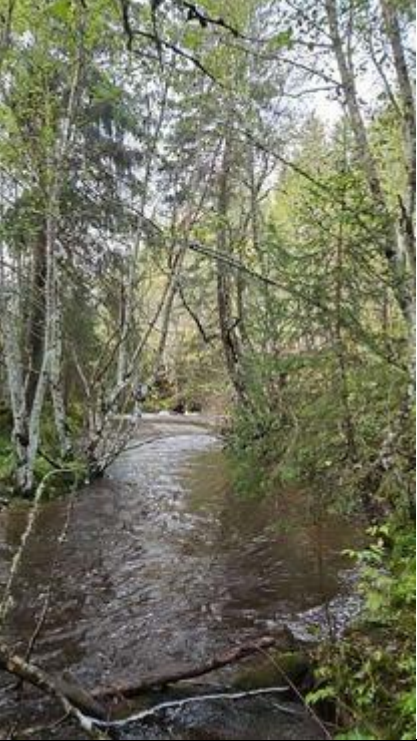
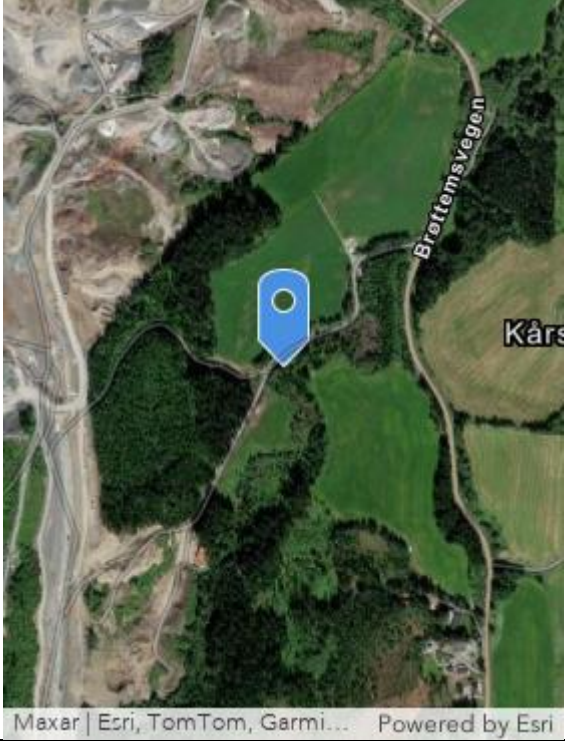
| Stasjonsinformasjon | | | |
|---|---|---|---|
| Stasjon | | PS2 | Prøvetakingsdato |

| Stasjonsinformasjon | | | |
|---|---|---|---|
| Vannstand | Middels | Lufttemp (°C) | 0-10°C |
| Vannhastighet | Høy (>0,7 m/s) | Vannføring | 10-100 l/s |
| Dom. bunnssubstrat | Grus (2-64 mm) | Subdom. bunnssubstrat | Stein (64-256 mm), sand_0, 063-2mm |
| Øvrig info | Dybde 0,7 m Prøvene ble tatt ca. 10- 12 meter nedstrøms for vannprøvepunkt. | | |

Det var middels vannføring ved PS1 langs strekningen som ble prøvetatt, ved PS2 var det dypere og trangt deler av strekningen som ble prøvetatt, som gjorde prøvetakingen på denne stasjonen mer utfordrende.
