# ► **Fv.714 Dyrvik - Hellesvik, Frøya: Ny gang- og sykkelveg**

Ingeniørgeologisk rapport til byggeplan

Oppdragsnr.: 52209922 Dokumentnr.: INGGeo-01 Versjon: C01 Dato: 2023-06-29

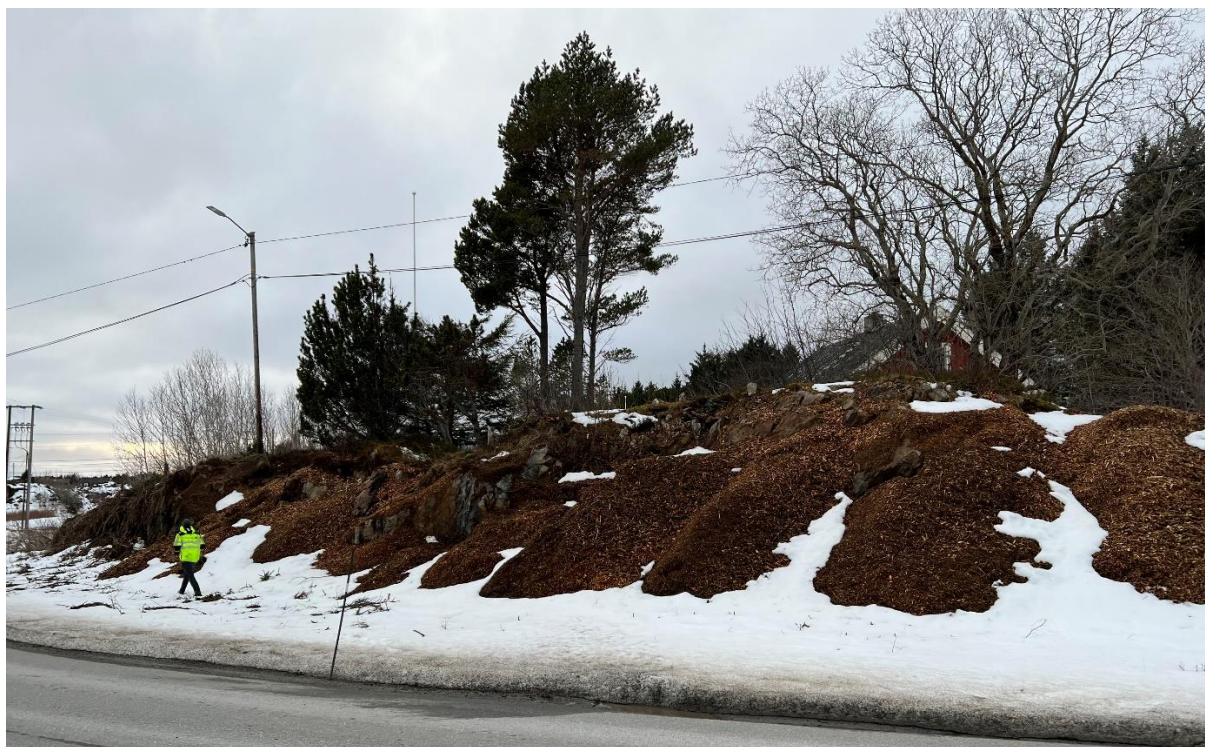
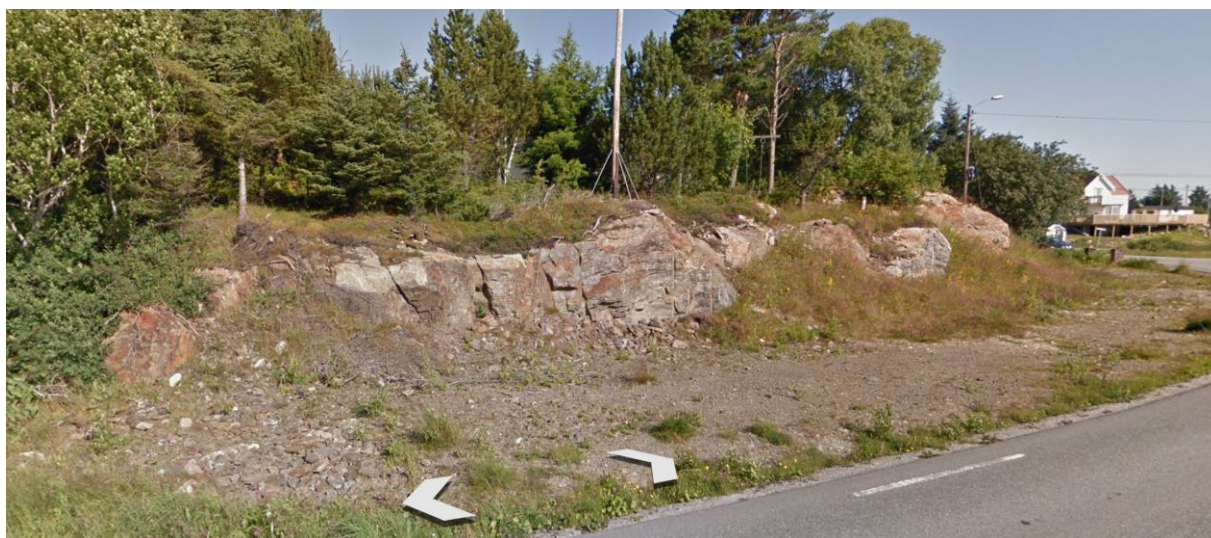
Figur 11: Eksisterende bergskjæring, profil 1470-1530, venstre side.

Eksisterende bergskjæring er usikret, med få synlige borpiper. Det ble observert stedvis svært oppsprukket og forvitret berg med noe glimmer, samt rustfargete sprekkeflater. Mest utpreget sprekkesett er S1 med sprekkeavstand 10-20 cm. Sprekkesettet avskjæres av to andre bratte sprekkesett, trolig en variant av S4 med et fall på 70° og S2. Det er tegn til utfall som kileutglidning langs disse 3 settene. Samme stabilitetsutfordringer vil være aktuelt for ny bergskjæring.

Det anbefales likevel at byggherrens ingeniørgeolog foretar befaring av området etter avdekking av vegetasjon for å kartlegge om det kan være slepper eller åpne sprekker som kan følges videre inn mot hus. Åpne sprekker/slepper kan føre til at sprenggasser ledes inn mot grunnen under bolig og i verste fall føre til løft av hus/grunnmur.

Der bergskjæringens høyde overstiger 2 meter, anbefales det kontursprengning for å minimere bakbryting og dermed oppnå en mest mulig jevnhet på endelig bergoverflate. Dette vil bidra til å redusere behov for bergsikring. Med en jevn bergoverflate vurderes det at rensk trolig vil være tilstrekkelig som bergsikring. Mindre nedfall ivaretas av fanggrøft.

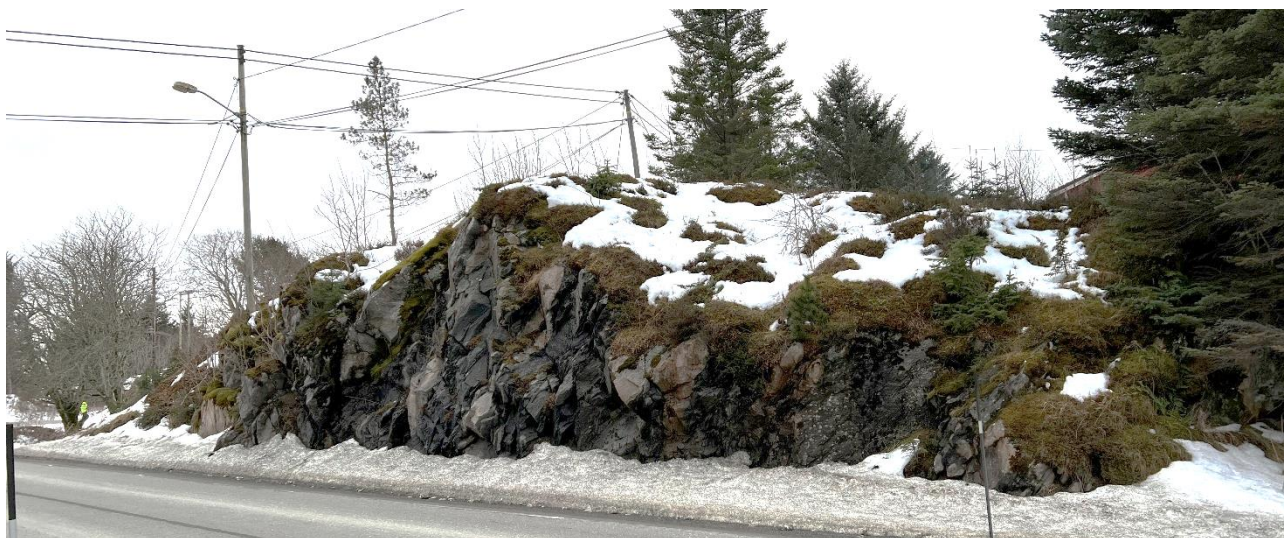
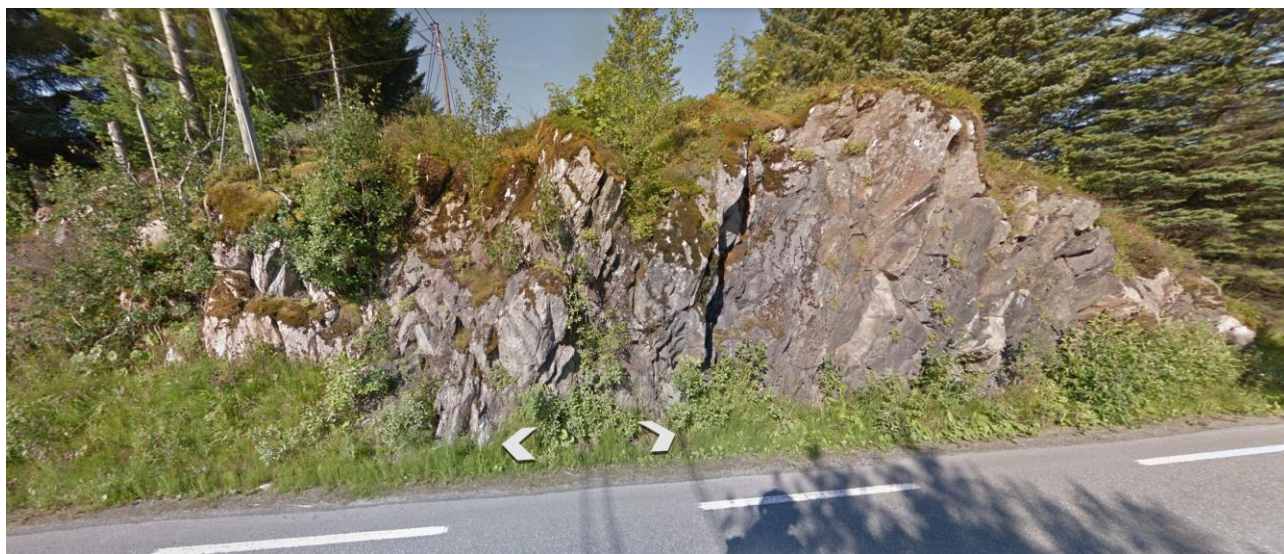
Figur 13: Profil 1555-1610, venstre side, sett i retning sørvest.

Det er registrert 3 sprekkesett (S1, S2 og S4) og det er synlige tegn på mindre utfall fra eksisterende skjæring i retning mot vegen som kileutglidning fra de relativt bratte settene.

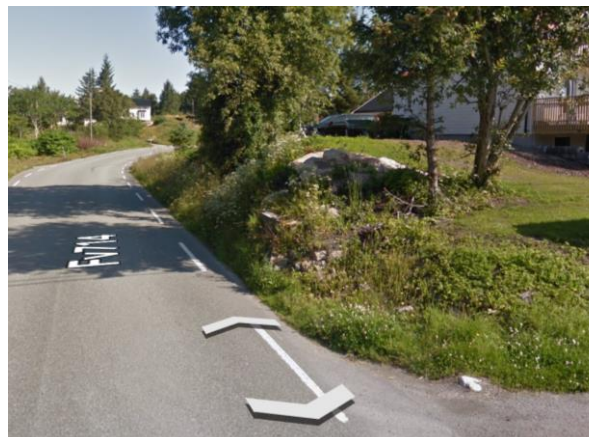
Figur 15: Profil 1570-1615 sett mot nordøst i prosjektets 3D-modell. Avstand til hus er <10 meter.

Avstanden til bolighus med adresse Klauvaveien 1 er kun ca. 9 meter. Det er også et postkassestativ som kommer svært nær ny trasé som må hensyntas eller flyttes.

Det anbefales at byggherrens ingeniørgeolog foretar befarings av området etter avdekking av vegetasjon for å kartlegge om det kan være slepper eller åpne sprekker som kan følges videre inn mot hus.

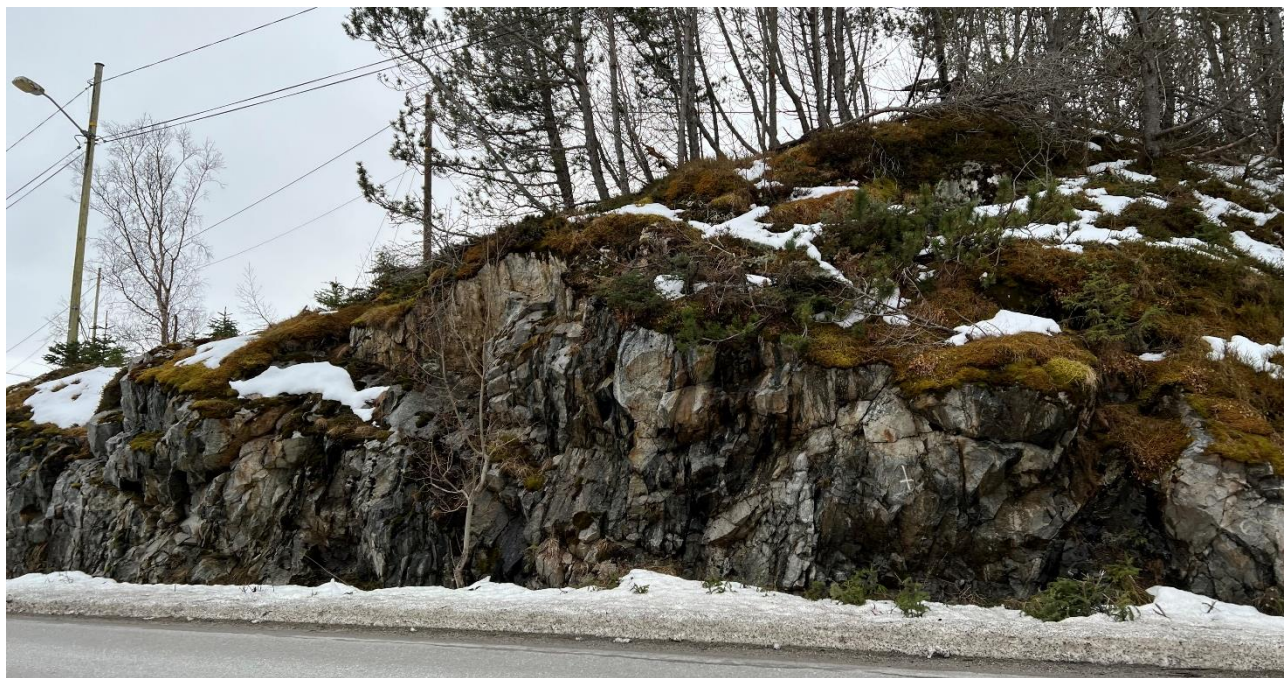
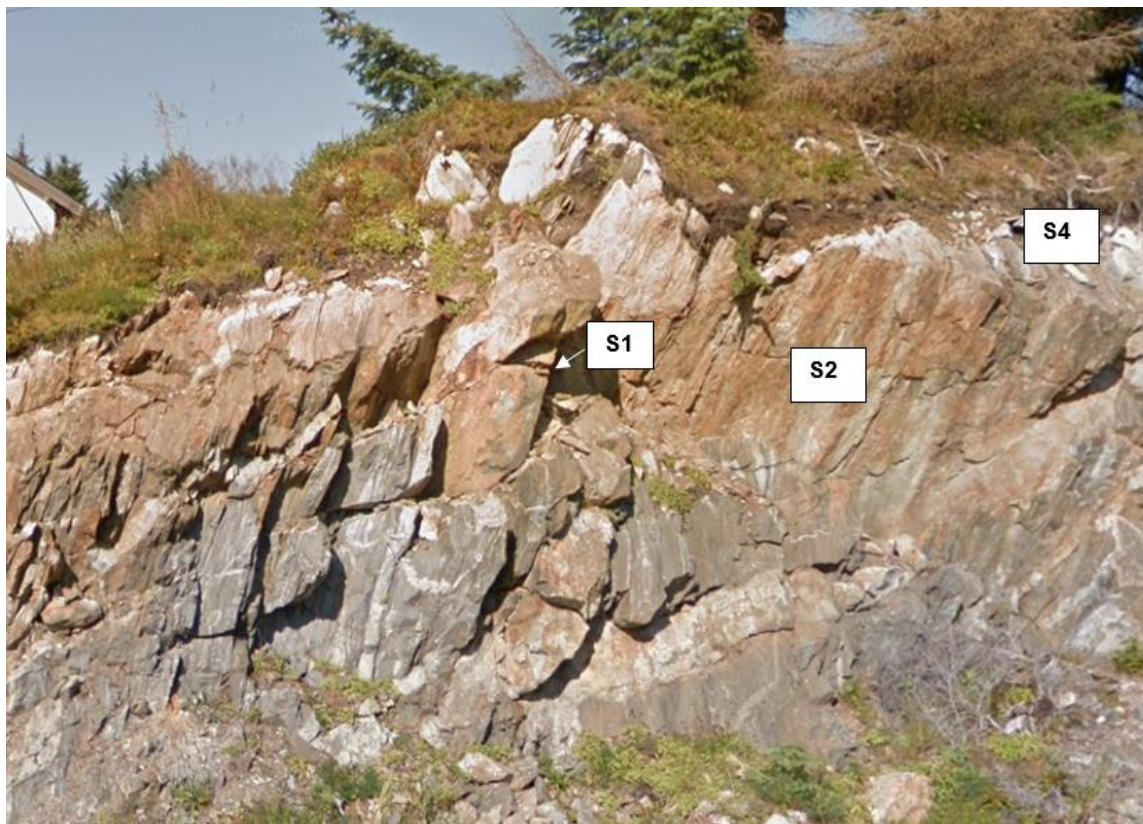
Figur 18: Profil 1710-1800, venstre side.

Eksisterende bergskjæring fremstår som oppsprukket med 3 sprekesett + sporadiske sprekker (figur 18). Det steile sprekesettet S1 er mest fremtredende med sprekkeavstand typisk på 10-20 cm. De opptredende sprekesettene er inntegnet på bilde i figur 19. Det er ikke registrert soner med sprekkemateriale eller knusningssoner i eksisterende skjæring.

Figur 19: Opptredende sprekkesett i eksisterende bergskjæring ved profil 1710-1800, venstre side. (google earth).

Den relativt korte avstanden til bolighus og mindre bygninger, gjør at det anbefales at byggherrens ingeniørgeolog foretar befarings av området etter avdekking av vegetasjon for å kartlegge om det kan være slepper eller åpne sprekker som kan følges videre inn mot nærliggende bygninger. Avstanden er likevel såpass stor i forhold til bergskjæringens høyde at det vurderes ikke å være stabilitetsmessige utfordringer for bygninger i forbindelse med utvidelse av bergskjæring.

Sikringsbehov for bergskjæringen forventes å bestå av rensk og sporadisk bolting. På grunn av en del oppsprekking av større partier i eksisterende bergskjæring, kan det ikke utelukkes at det kan bli behov for steinsprangnett i enkelte deler. Det kan bli behov for isnett i skjæringen dersom iskjøving blir et problem og grøften ikke har tilstrekkelig bredde til å ta opp eventuelle nedfall. Vannforhold må vurderes påfølgende vinter etter sprengning av bergskjæring.

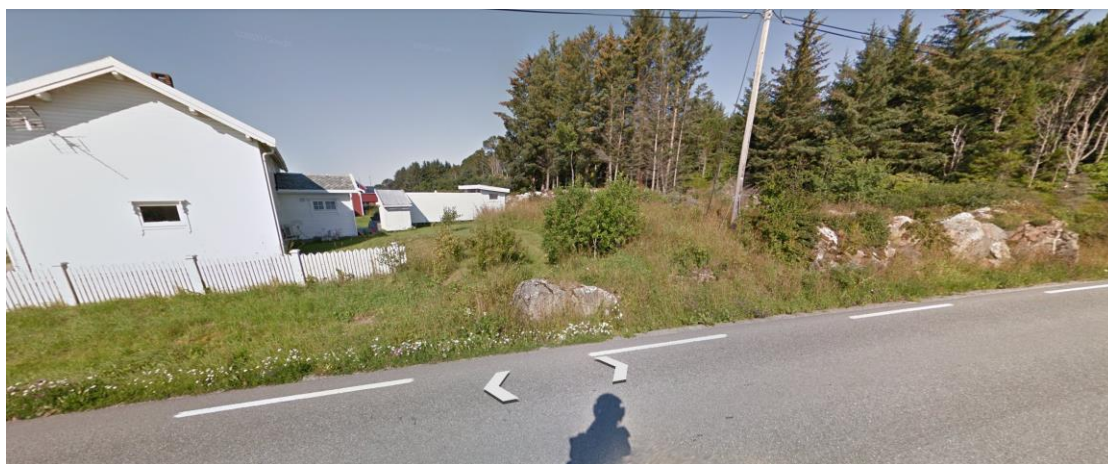
Figur 21: 3D-modell av området profil 1920-1940, venstre side.

Ny GS-veg vil medføre sprengning nært hus med adresse Nessaveien 1. Figur 21 og figur 22 viser henholdsvis 3D-modell og bilde fra området. Avstand til boligen blir ca. 6,5 meter. Det er berg i dagen rett nord for bolighus, men kun små nabber. Berguttaket må foregå ved flåsprengning eller pigging, eventuelt i kombinasjon med oppboring av hull og pigging. Berguttaket må planlegges nøye og vurderes etter vegetasjonsavdekking. Det anbefales at byggherrens ingeniørgeolog foretar befaringsavdekking av området etter avdekking av vegetasjon for å kartlegge om det kan være slepper eller åpne sprekker som kan følges videre inn mot nærliggende bygninger.

Figur 22: Bilde området profil 1920-1940, venstre side (google earth).

Det vurderes at rensk trolig vil være tilstrekkelig som bergsikringstiltak i den lave skjæringen.

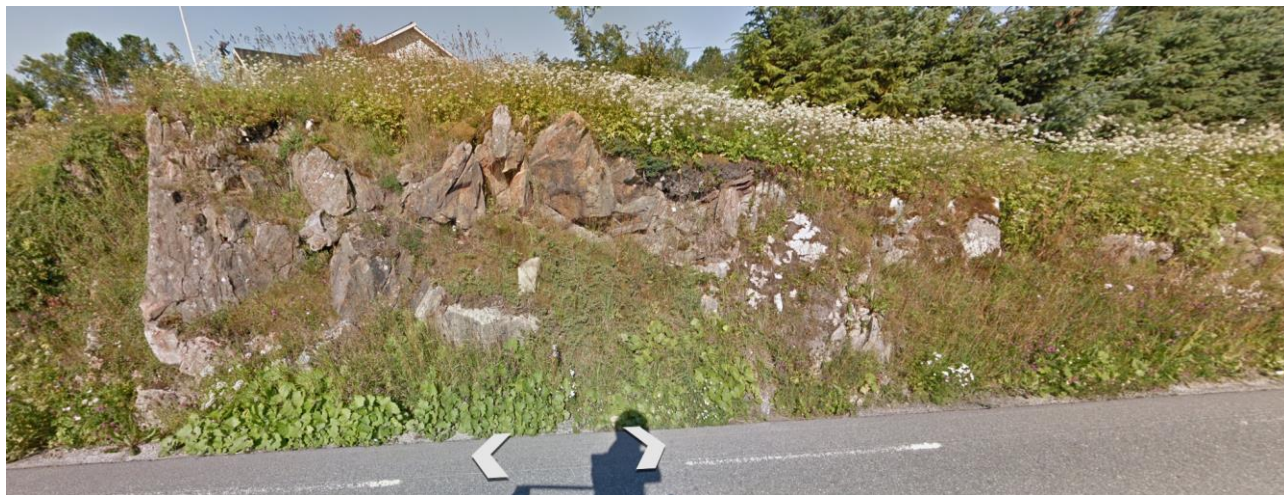
Figur 25: Profil 2080-2150, venstre side. (google earth).

Bergmassen består av mye løs blokk og stein og oppsprukket dagberg. Sprekkesettene S1 og S4 er tydelig. S2 ser ut som det ligger motsatt veg i forhold til registreringer ellers i området og får dermed et fall ut mot veg. Det er spor etter utfall i form av kiledannelser av de tre sprekkesettene. Det antas at lignende avløste partier kan forekomme i ny bergskjæring.

blokk/stein for å kartlegge om det kan være slepper eller åpne sprekker som kan følges videre inn bolighuset.

Det vurderes at bergsikringsbehovet i hovedsak vil bestå av rensk, men det kan ikke utelukkes behov for enkelte bolter i større blokkpartier.

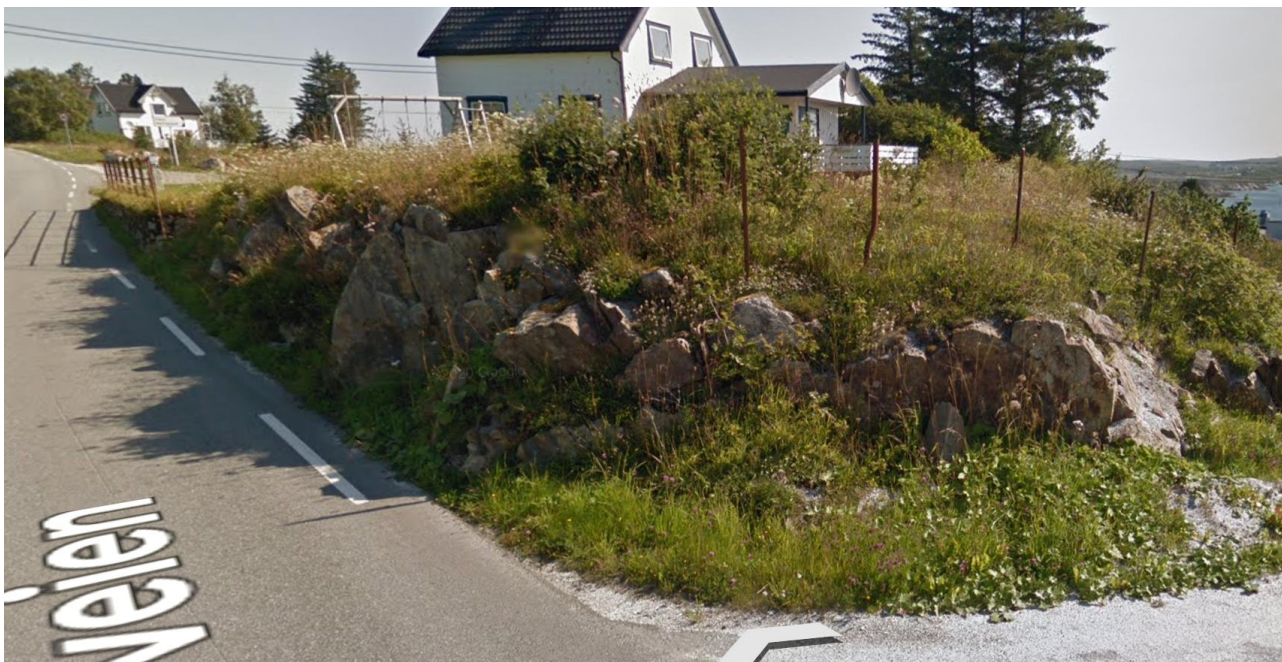
Figur 26: Profil 2115-2145, høyre side sett mot nordøst. (google earth).

Første del av strekningen består av berg med tynt vegetasjonsdekke i form av blomstereng, mens fra ca. profil 2130 er det en mur med gjerde på topp og plen bak. I første del er det blokkig bergmasse avløst av de 3 sprekkesettene S1, S2 og S4 som er registrert ellers i området. Noen av sprekkeene er åpne.

Den lave høyden til bergskjæringen på kun 1,5 meter i kombinasjon med avstanden på 8 meter gjør at det ikke er fare for utglidning langs sprekkesett inn mot huset.

Det anbefales at byggherrens ingeniørgeolog foretar befaring av området etter avdekking av vegetasjon og bortrensk av løse blokker og stein for å kartlegge om det kan være slepper eller åpne sprekker som kan følges videre inn mot hus.

Det vurderes at rensk trolig vil være tilstrekkelig som bergsikringstiltak i den lave skjæringen.

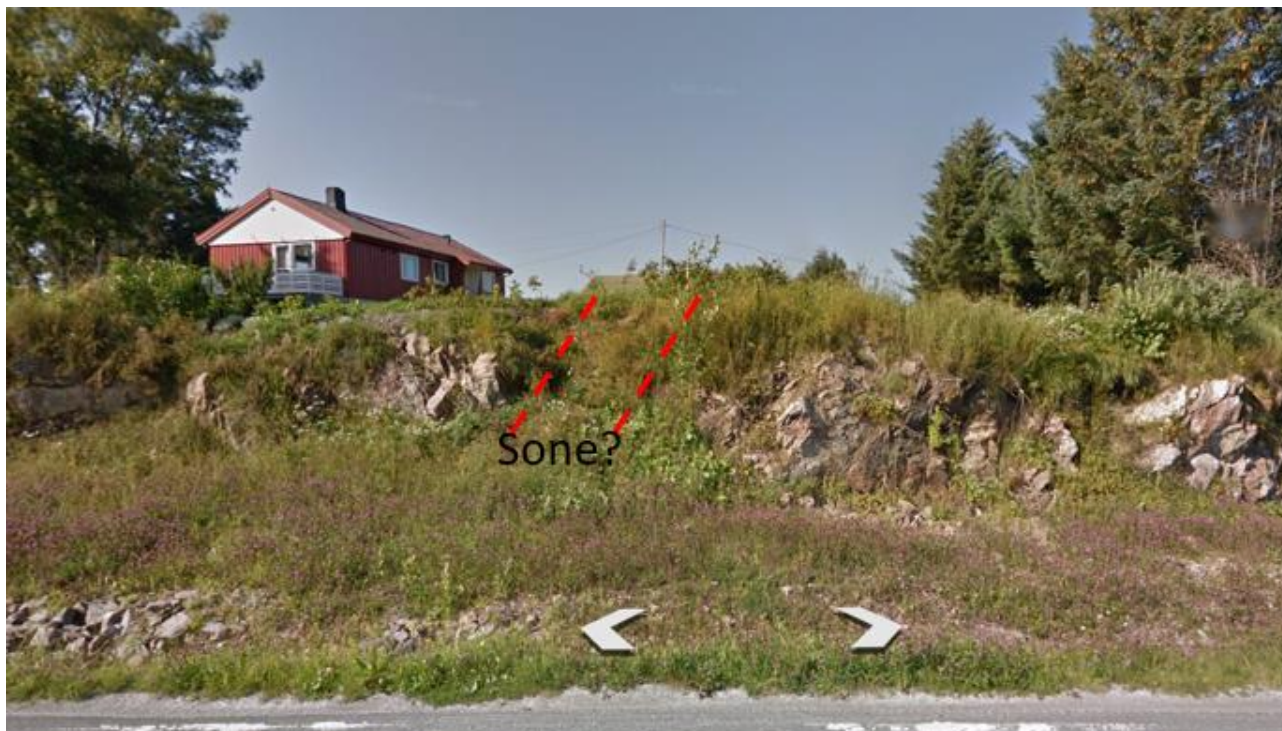
Figur 27: Profil 170-235, venstre side. (google earth).

Bergskjæringen får en høyde på ca. 2 meter. Bergmassen i eksisterende bergskjæring er forvitret og oppsprukket i 3 retninger + sporadisk. Sprekkene fremstår som åpne og gjennomsettende. Det er et tynt vegetasjonsdekke i området over og rundt eksisterende skjæring i form av blomstereng, gress, busker og enkelttrær. Fyllmasse, grus eller lignende ligger tilsynelatende på deler av topp skjæring. Det er noe usikkert om det kan være en liten svakhetsone på 2-3 meter i midtre del, markert på figur 27, eller om det er berg dekket med vegetasjon.

Det anbefales likevel at byggherrens ingeniørgeolog foretar befaring av området etter avdekking av vegetasjon for å kartlegge om det kan være slepper eller åpne sprekker som kan følges videre inn mot hus. Åpne sprekker/slepper kan føre til at sprenggasser ledes inn mot grunnen under bolig og i verste fall føre til løft av hus/grunnmur.

Sikringsbehov for den lave bergskjæringen vil trolig være rensk. Om det viser seg å være løsmasser i omtalt sone, må dette legges i stabil vinkel.

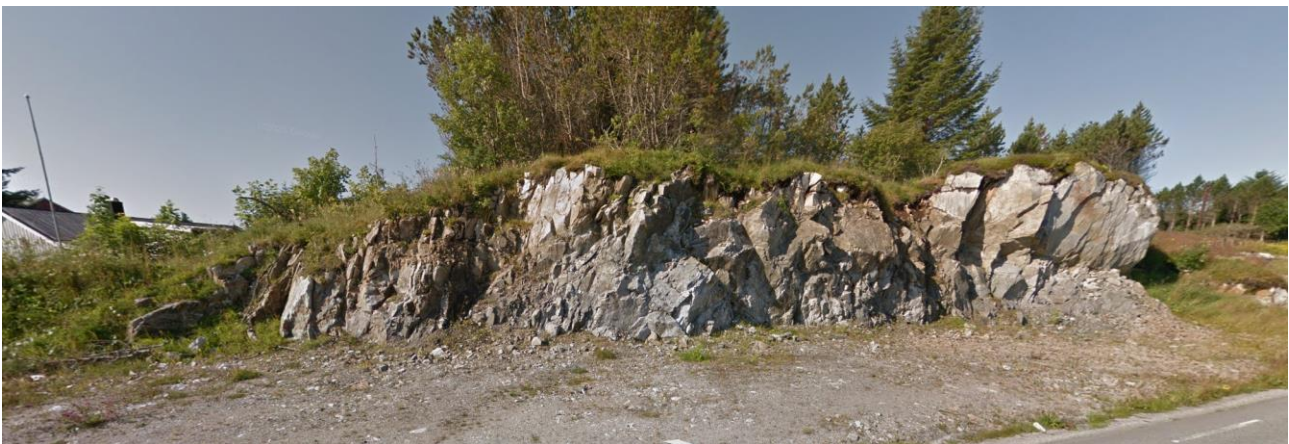
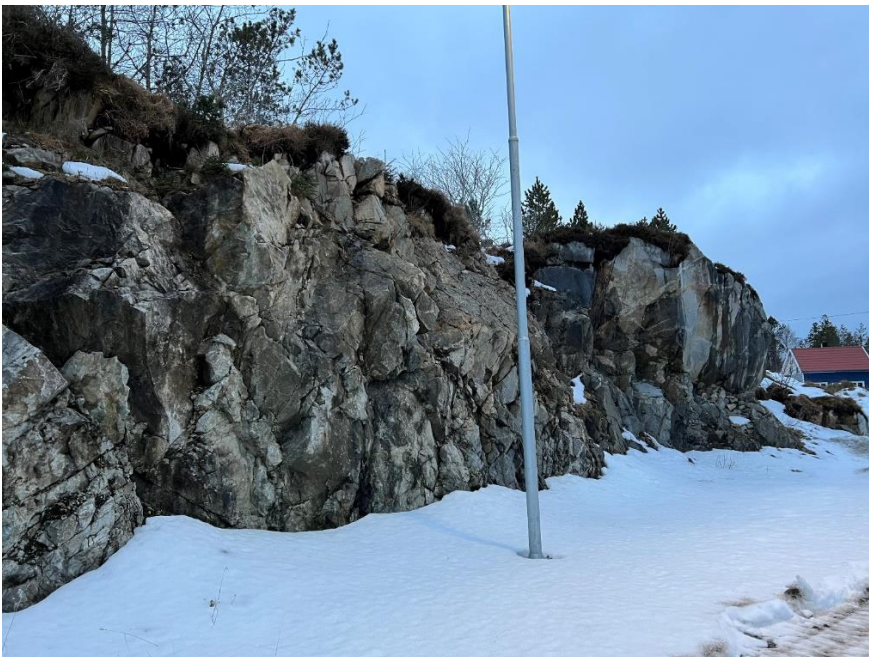
Figur 28: Oversikt av eksisterende bergskjæring ved profil 280-340, venstre side (google earth).

Bergmassen i skjæringen er foliert med varierende oppsprekkingsgrad. Det er også registrert en del oppknuste soner. Bergmassen er mest oppknust i sørlig del og oppknusingen opptrer som «belter» i bergmassen, hovedsakelig langs et foliert sprekkese sett S4 (figur 30). Nordover langs eksisterende bergskjæring er bergmassen mer storblokkig, men også her opptrer belter av oppknuste soner (figur 31).

Opptredende sprekkese sett er flere varianter av S1, S2 og S4 samt sprekkese sett S5. Sprekkesettene har generelt stor utholdenhet. Det er registrert plan utglidning langs bratte plan, samt kileutglidning i kombinasjon. Det er ikke registrert eksisterende bergsikring, men det er god bredde på grøft som gjør at dette heller ikke har vært nødvendig. Kileutglidning, plan utglidning og utglidning i forbindelse med oppknuste soner kan være aktuelt i ny bergskjæring.

Den korte avstanden gjør likevel at det anbefales at byggherrens ingeniørgeolog foretar befaring av området etter avdekking av vegetasjon for å kartlegge om det kan være slepper eller åpne sprekker som kan følges videre inn mot bygningene.

I partier kan det være aktuelt med forbolter som et supplement til kontursprengning. Det må også påregnes en del horisontal boltesikring av bergskjæringen. Steinsprangnett kan være aktuelt som sikring i eventuelle oppknuste soner for å bidra til å bevare stabiliteten over tid.

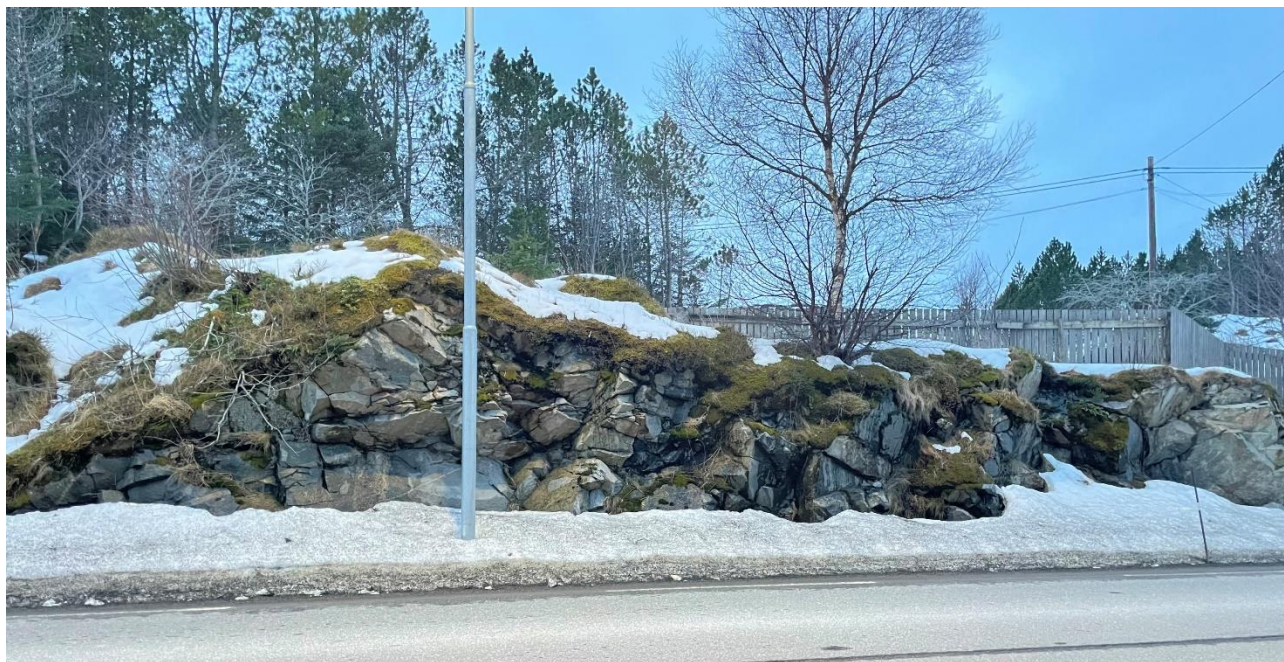
Figur 32: Profil 350-380 venstre side.

Bergmassen er moderat oppsprukket med 3 sprekkesett + sporadiske sprekker: 2 steile sett (S1 og S2) samt S5 med fall ca. 60° mot SV («inn» i skjæringen). Kileutglidning ved avskjæring av de tre sprekkesettene vil være sannsynlig utglidningspotensiale i ny skjæring. Det er spor av lignende utfall i eksisterende bergskjæring.

På grunn av den korte avstanden til bygninger anbefales det at byggherrens ingeniørgeolog foretar befarings av området etter avdekking av vegetasjon for å kartlegge om det kan være slepper eller åpne sprekker som kan følges videre inn mot bygningene.

Sikringsbehov vil for øvrig kunne ivaretas av rensk og sporadisk bolting.

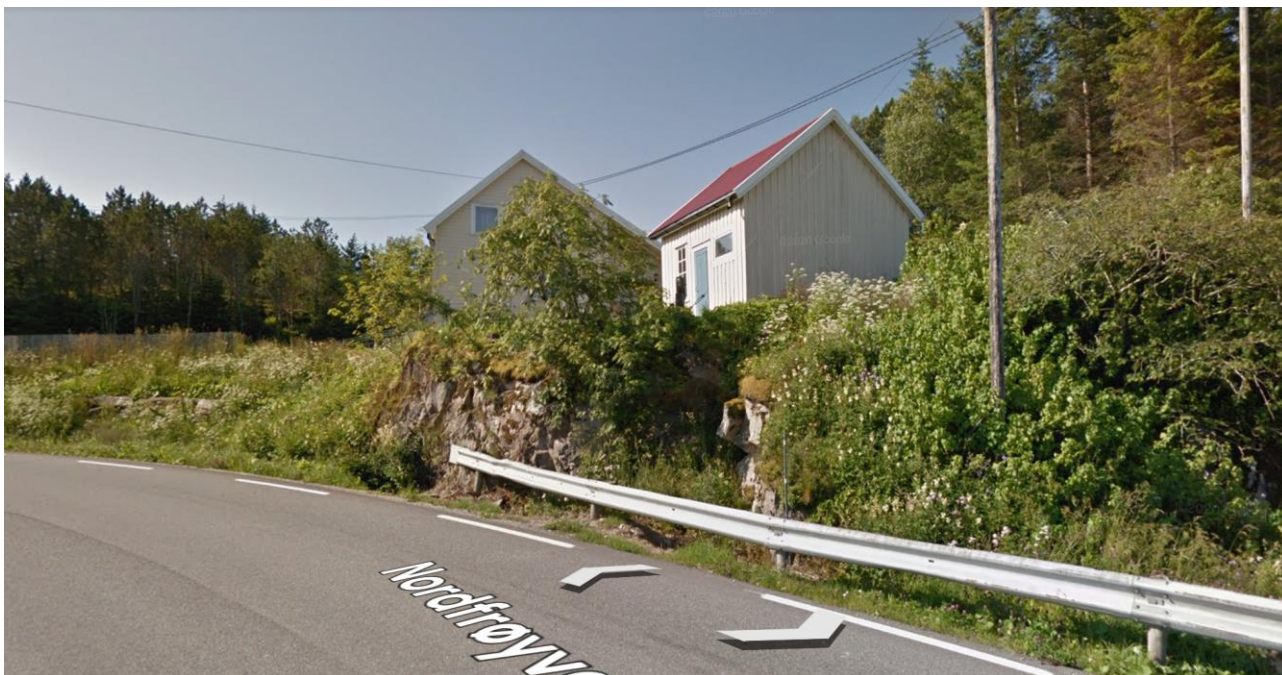
Figur 33: Profil 400-420, venstre side sett mot uthus (mot sør).

Det antas at det er åpne sprekker ved eksisterende skjæring som går inn mot uthus (figur 33). Dersom det skal tas ut berg i dette området må dette gjøres med stor forsiktighet.

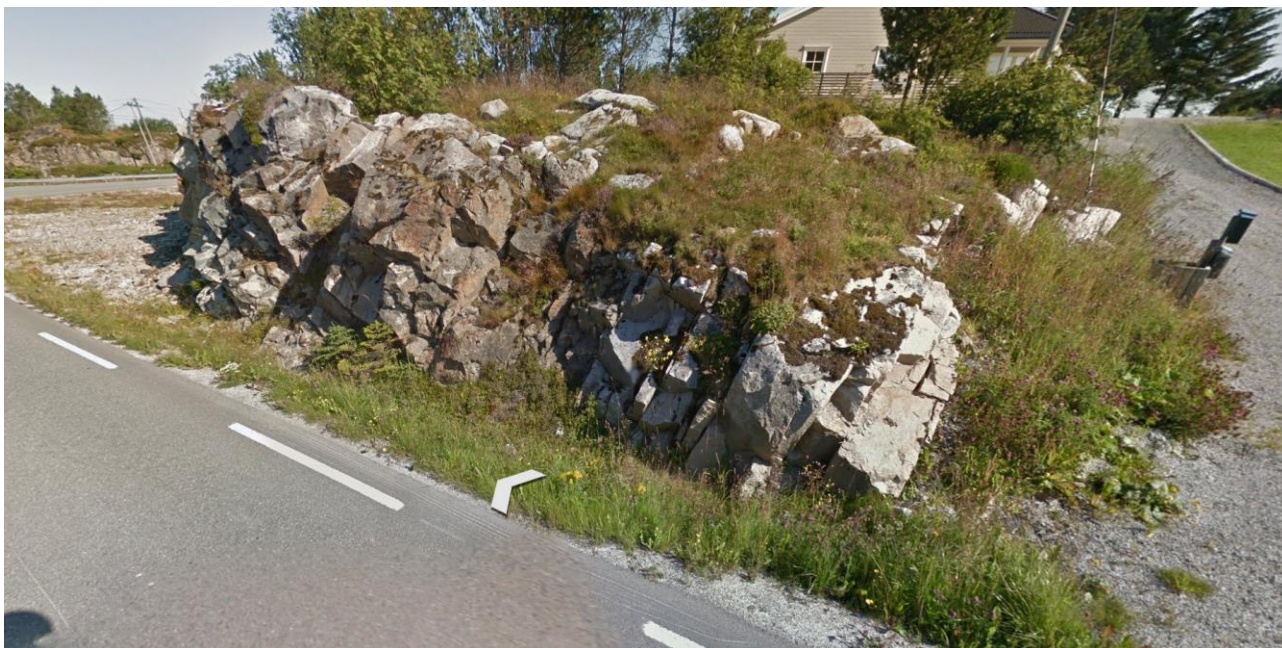
Figur 34: Profil 350-370, høyre side. (google earth).

Bergmassen på stedet er tett oppsprukket, særlig langs sprekkesett S1 (foliasjonsplanet) som er dominerende sprekkesett. Sprekkeavstanden er typisk 10-30 cm. Sprekkesettet er gjennomsettende og utholdende (5-10 m). Det er registrert 2 sprekkesett i tillegg. Det er synlige utfall langs disse tre planene.

Den relativt korte avstanden til bolighus gjør at det anbefales at byggherrens ingeniørgeolog foretar befaringsav området etter avdekking av vegetasjon for å kartlegge om det kan være slepper eller åpne sprekker som kan følges videre inn mot bygningen.

Grøft vil ta opp mindre nedfall. Forventet sikringsbehov er rensk og sporadisk bolting i høyeste parti.

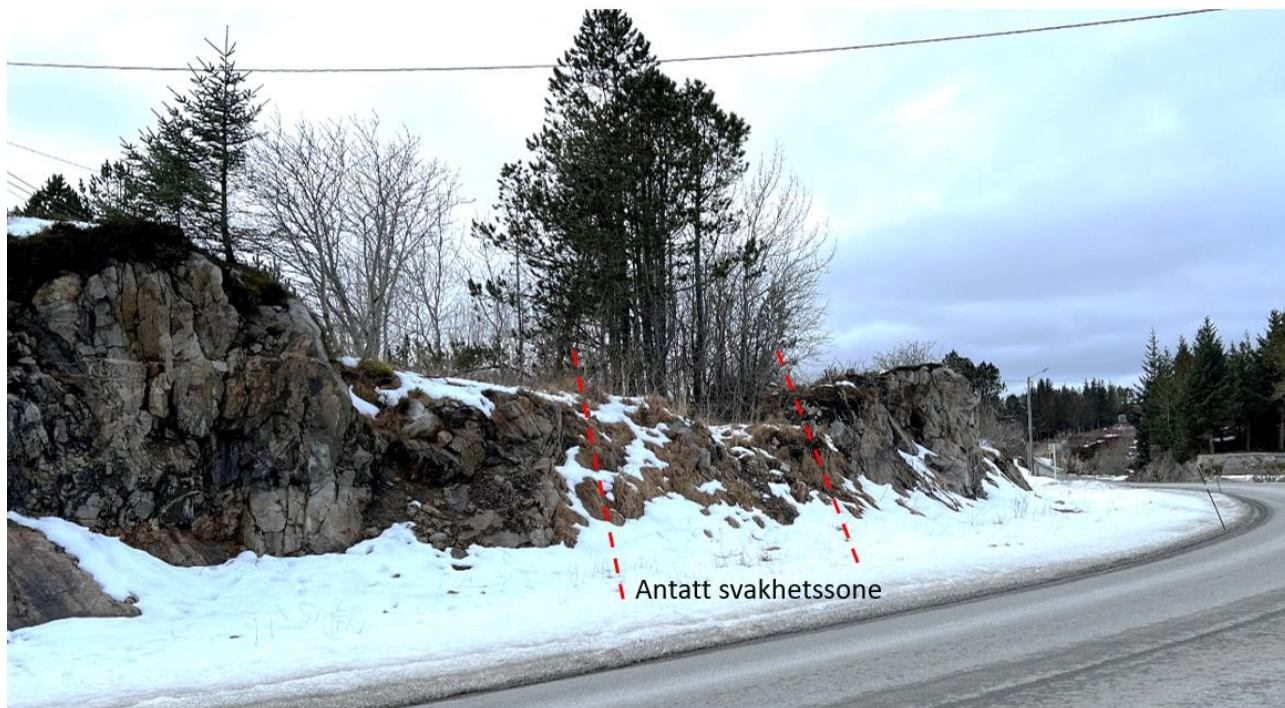
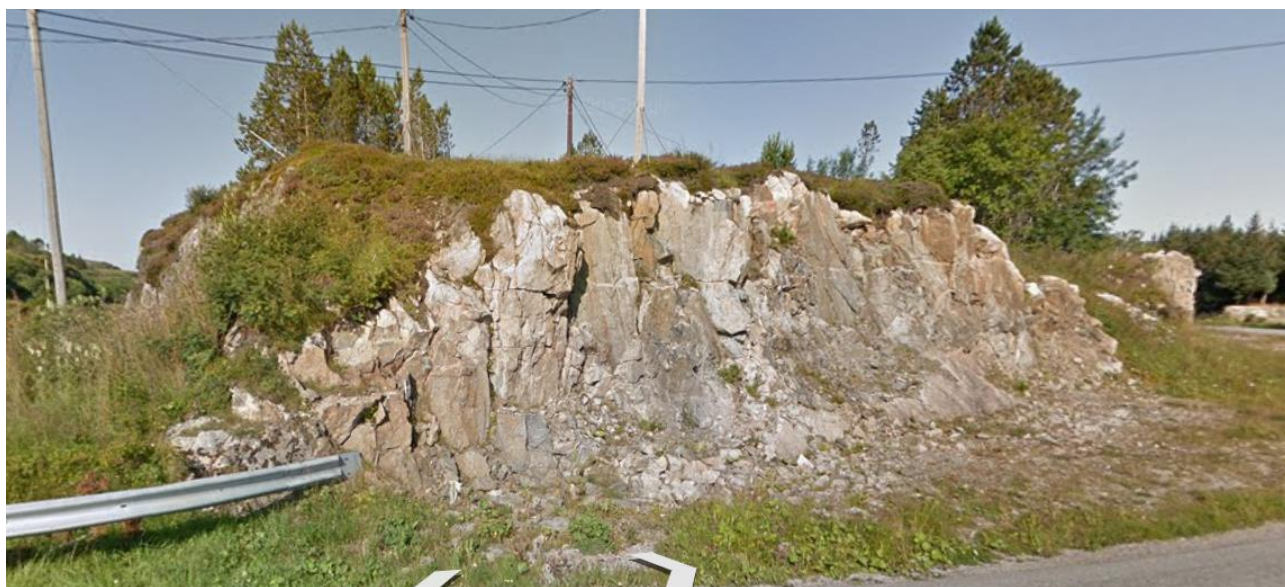
Figur 35: Profil 450-520, venstre side. Markert nedsenkning i terrenget ved ca. profil 490.

Det er registrert 3-4 sprekkeseett + sporadiske sprekker i eksisterende skjæring. Sprekkeseett S1 og S2 er svært gjennomsettende. Sprekkeseett S1 er steiltstående og ligger med strøkretning normalt på veglinja. Typisk sprekkeavstand er 10 cm. Langs S1 opptrer stedvis 1 cm brede soner med grålig sand. Sprekkeseett S2 er bratt med fall ca. 80-90° og har strøk parallelt veg. Fallretning varierer både ut og inn av bergskjæring. S2 er glatt bølget og utholdenhet er på over 10 m. Sprekkeavstand er typisk 0,5 meter. Sprekkeseett S4 har samme strøkretning som S2, men har et slakere fall på ca. 50°. Sprekkeseettet er særlig godt synlig i foten av eksisterende skjæring. Sprekkeseett S3 skjærer inn som horisontale linjer i skjæringsveggen. Typisk sprekkeavstand er 1 meter. Sprekkeseettet er bølget i storskala og ru i småskala.

Høyspentlinja ligger nær trasé. Det er usikkert om denne kommer i konflikt med GS-vegen. Enkelte lavspentstrøm-/lysstolper må flyttes. Avstand til nærmeste bygning er ca. 27 meter.

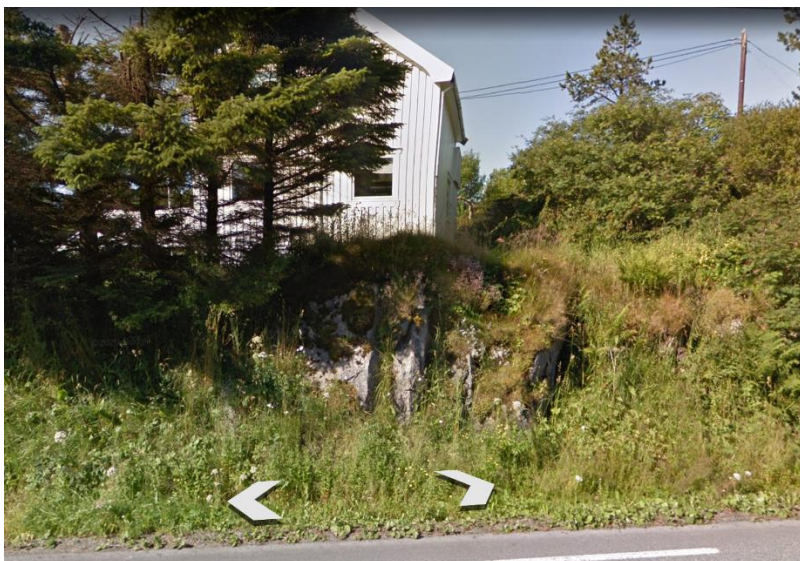
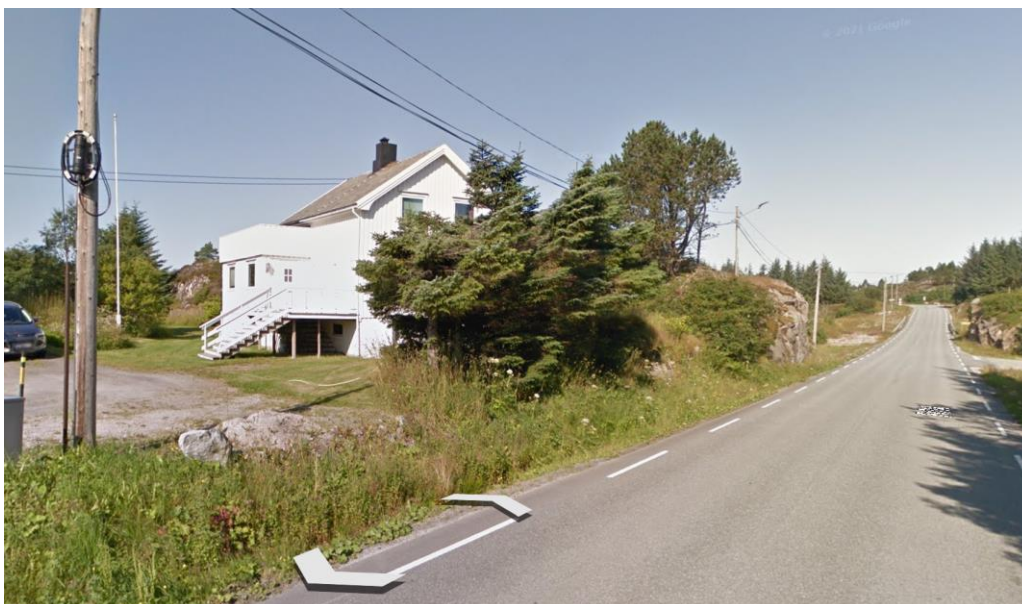
Figur 38: Utsnitt fra 3D-modell av strekningen mellom profil 545-620, venstre side. Hus og garasje ligger tett innpå ny bergskjæring.

Figur 41: Ca. profil 580, sett mot vest. Hjørnet av bolighus kommer tett inntil bergskjæring. Sprekkesett S1 er tydelig i bergblotningen (google earth).

Figur 43: Bergmassen ved profil ca. 600 sett mot sørvest. Store markerte sprekkeflater antas å være sprekkesett S4 (google earth).

Den korte avstanden til bolighus gjør at det anbefales at byggherrens ingeniørgeolog foretar befarings av området etter avdekking av vegetasjon for å kartlegge om det kan være slepper eller åpne sprekker som kan følges videre inn mot bygningen. Det antas at sømboring vil være aktuelt for å danne en bruddanviser i berget og ventilere ut sprenggasser.

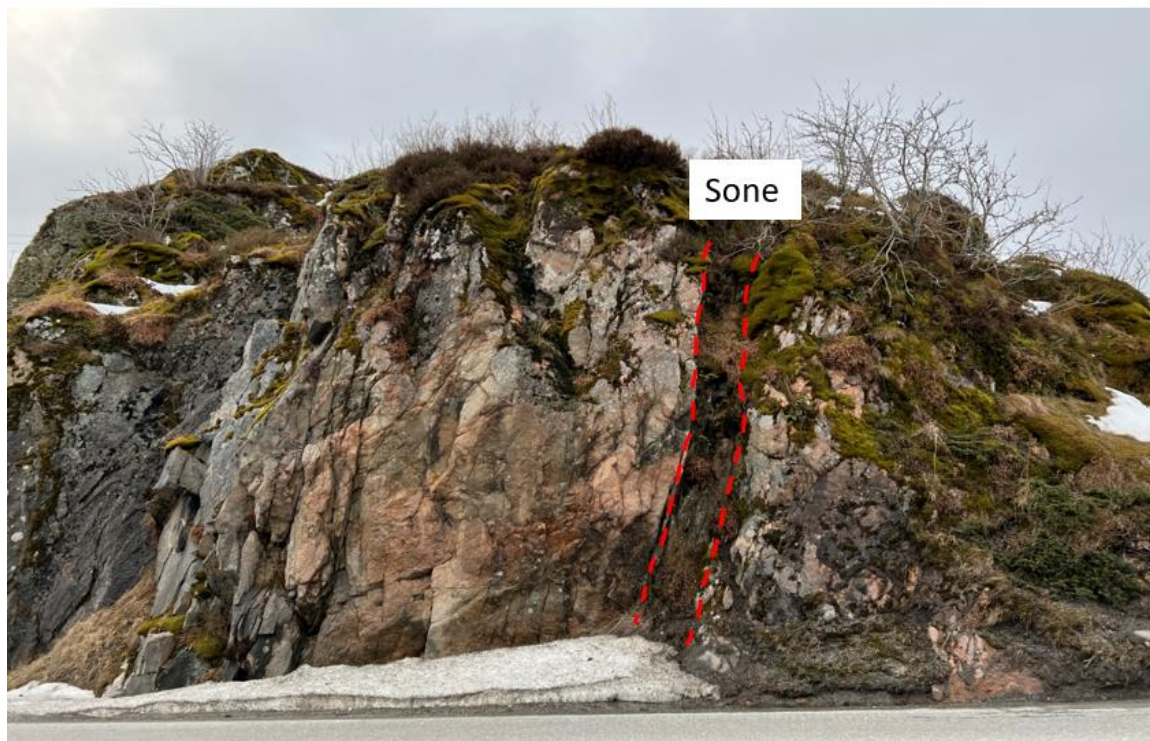
Figur 46: Bergskjæring ved profil 1210-1240, venstre side. Oppknust sone (<0,5 m) ved 1230-35.

Stabilitetsmessig vil det kunne forekomme kileutglidning i kombinasjon med alle tre plan og plan utglidning langs S1 og S2. Synlige tegn på lignende utfall kan sees i eksisterende skjæring.
