Miljøgiftanalyse av sedimentprøver ved Måøyhålet

Rapportnummer

103827-01-002

Rapporten presenterer miljøgiftinnholdet i to sedimentprøver fra Måøyhålet på Mausund i Frøya kommune, Trøndelag fylke. Undersøkelsen er utført som et ledd i søknad om mudring og utfylling og resultatene er ment å bistå i vurdering av tiltak for å redusere mulig spredning av miljøgifter. Det har tidligere vært innhentet sedimentprøver i Måøyhålet som blant annet ble innhentet med en vakuumpumpe. Gjeldende resultater supplerer foreliggende data ved grabbprøver.

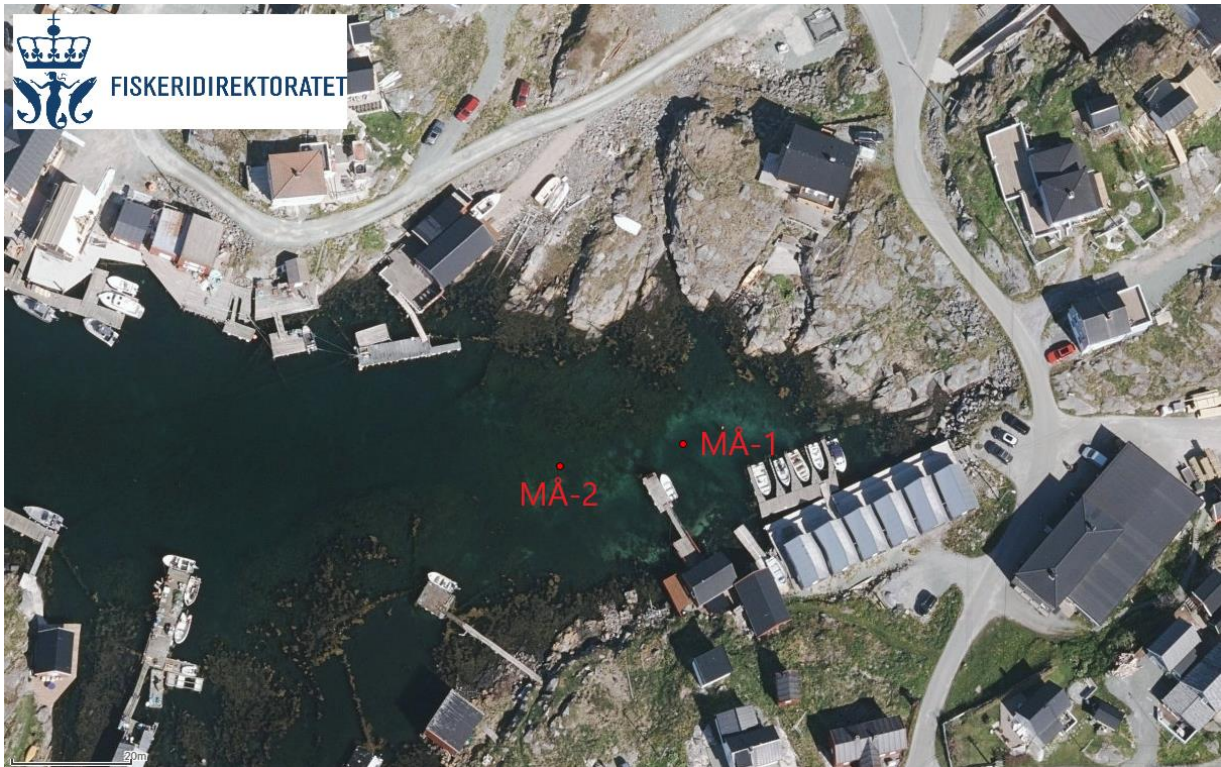
Figur 3. Stasjonsplassering for kartlegging av miljøgifter i viken for planlagt fylling.

Tabell 1. Stasjonskoordinater og ca. dybde.

MÅ-1	MÅ-2
Posisjon	63° 52.084 'N 08° 39.767 'Ø	63° 52.082 'N 08° 39.743 'Ø
Ca dybde (meter)	0.8	1.4
