## Detaljregulering for ny Eigerøy bru på rv. 426 gnr. 7 bnr. 625, gnr. 47 bnr. 63 m.fl.- Eigersund kommune

Ny Eigerøy bru skal bygges med to kjørefelt over sundet mellom Eigerøy og fastlandet i Eigersund kommune (se oppriss på Figur 1-1).

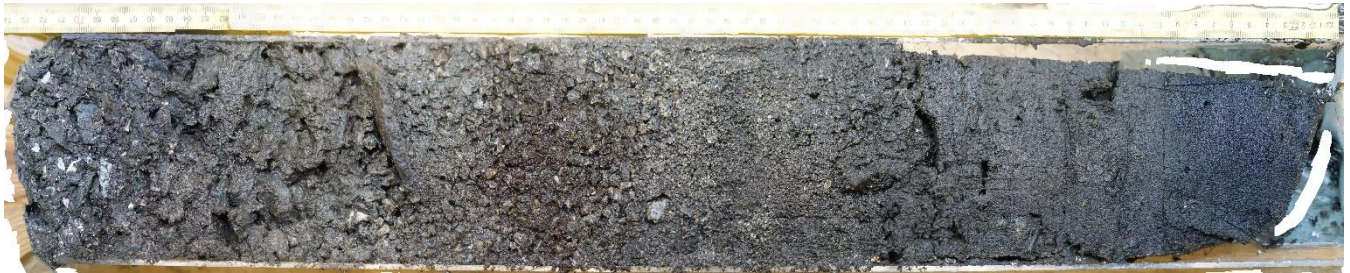
Figur 3. Kjerneprøve P1

Kjerneprøvetaking ble utført i påvist lokalitet for å bestemme lagdeling. Kjerneprøvetaking ble gjort i tilstøtende område for å undersøke om lokalitetens avgrensning var korrekt. De ble til sammen tatt ut seks kjerneprøver. Stein i bunnsedimentene, og sedimentenes sammensetning gjorde det vanskelig å få tatt ut fullstendige prøver. Det ble av den grunn gjort flere forsøk på å ta ut prøver fra lokasjon 1 og 2 (se vedlagt rapport fra kjerneprøvetaking for full oversikt). Det ble gjort funn av et flintavslag i prøve P1, på 30-38cm dybde i prøven.

Det ble også gjort et gjenstandsfunn i den ene kjerneprøven. Det var en mikroflekk som ble funnet på 17-25cm cm sedimentdybde i prøve P1 som ble tatt på 108cm vanddyp.

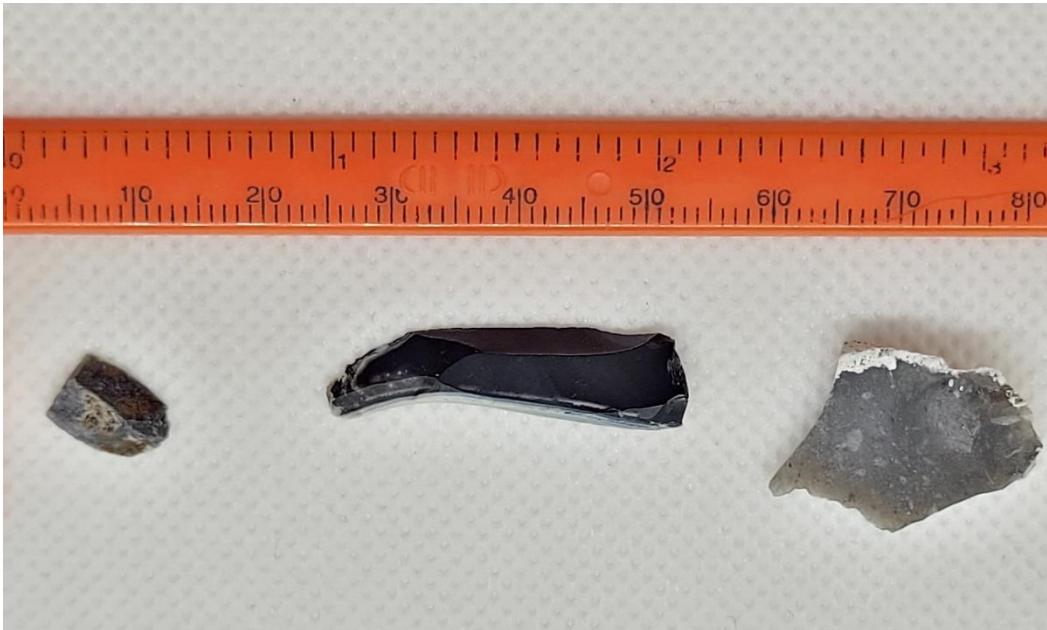
Figur 4. Flintavslag fra id 297770.

Det ble kun gjort 2 gjenstandsfunn som begge stammer fra et lag som gjør at funnene er tolket som redeponert. Videre ble det ikke gjort funn av organisk materiale fra steinalder selv om alle massene ble vannsåldet.

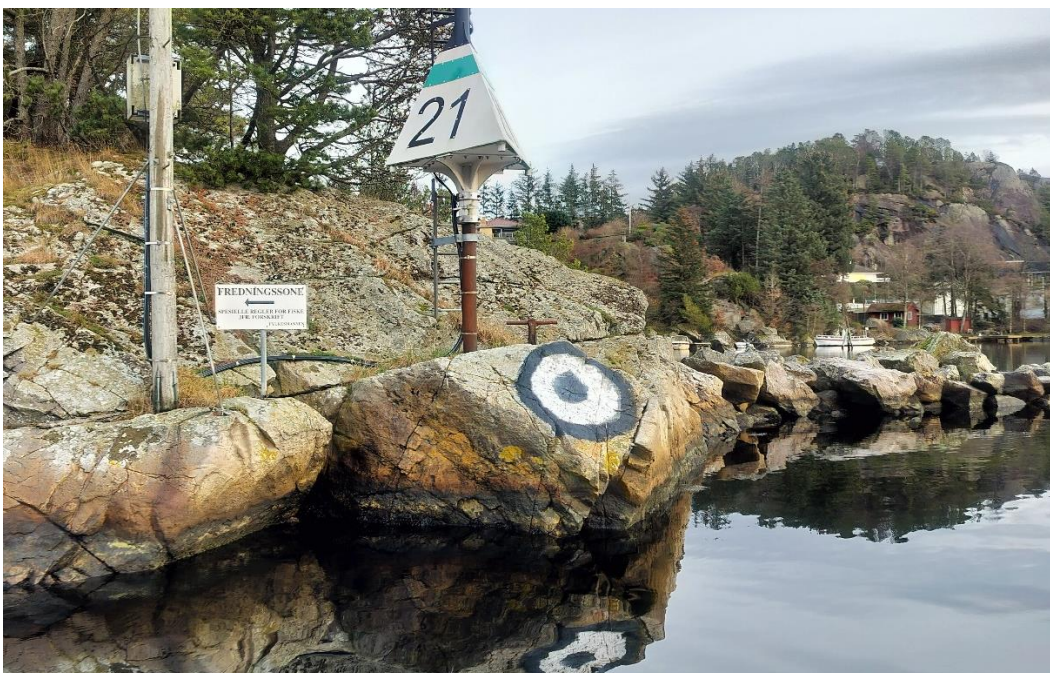
Det er i planområdet observert flere fortøyningsgods i form av, fortøyningsbolter med malt blink. De t-formede fortøyningsboltene har sannsynligvis blitt brukt til varping gjennom strømmen i Nysundet. Boltene har ikke formell vernestatus, men vi vurderer allikevel at boltene har kulturhistorisk kildeverdi i en maritim kontekst.

Figur 5. Fortøyningsbolt med blink

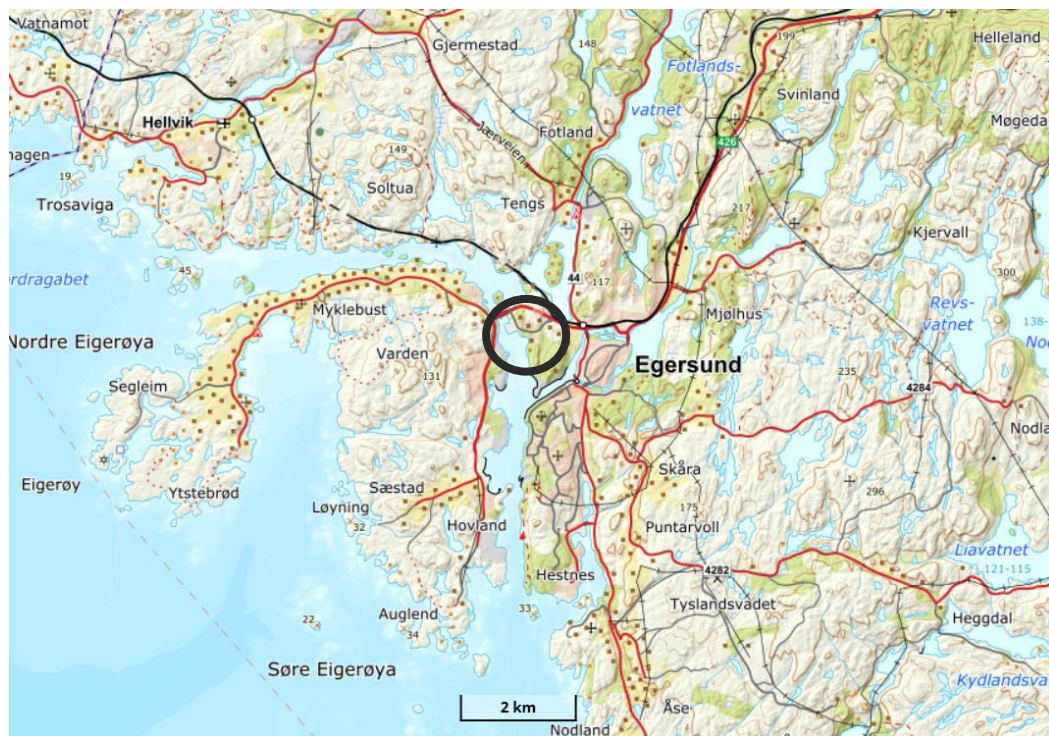
Figur 1-2: Lokalisering av tiltaket er vist med sort sirkel [2].

Området hvor det skal gjennomføres tiltak ligger sør for eksisterende Eigerøy bru på Rv. 426, hovedveien til Eigersund. Lokaliseringen av tiltaket er vist på Figur 1-2.

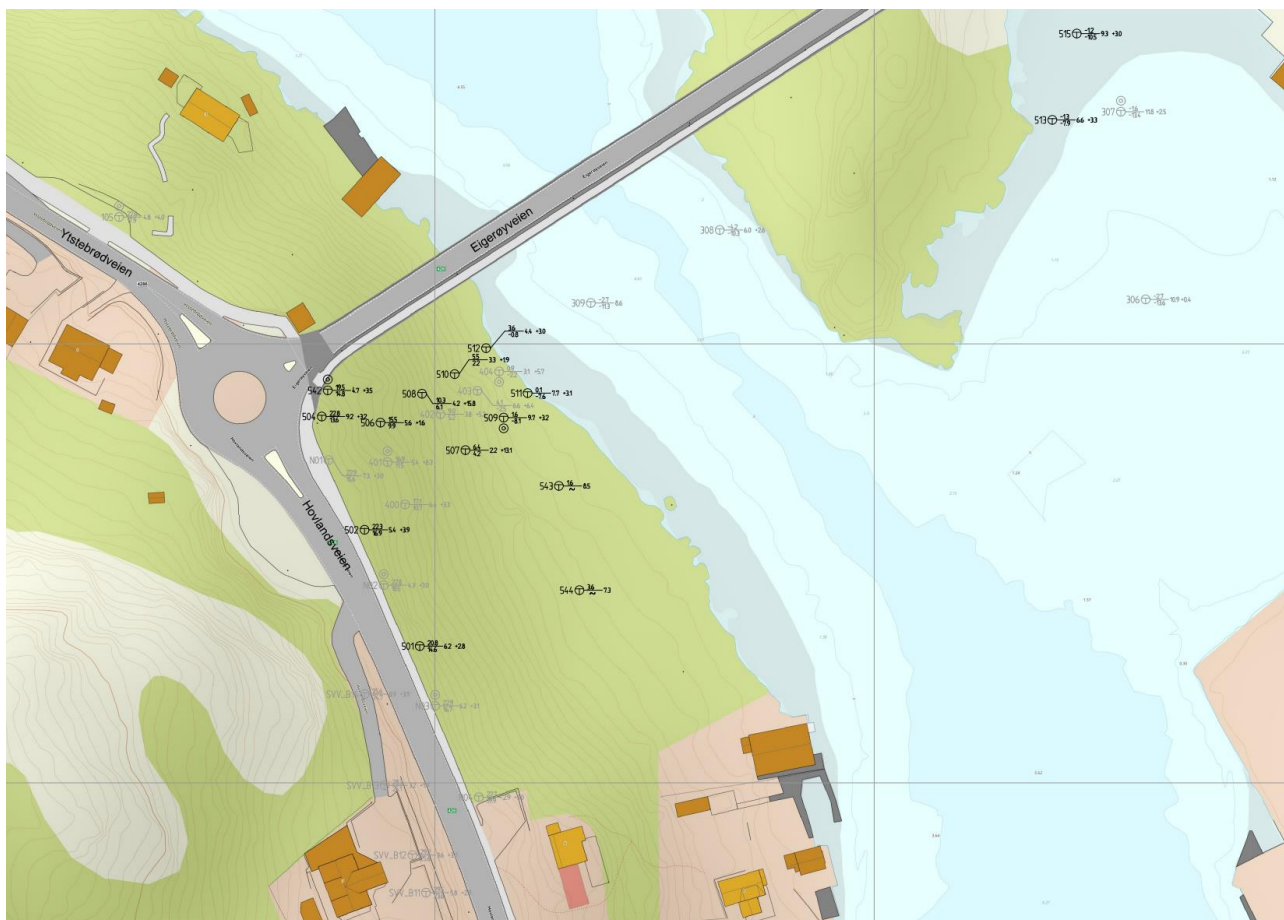
Figur 2-3: Borplan del 2 fra rapport 10269340-01-RIG-RAP-001 [5].

Grunnundersøkelser utført i to omganger i forbindelse med tiltaket. Resultater er presentert i rapport10240002-RIG-RAP-001 [4] og rapport 10269340-01-RIG-RAP-001 [5]. Figur 2-2 og Figur 2-3 viser utklipp av borplan i rapport 10269340-01-RIG-RAP-001, som også inkluderer tidligere boringer.

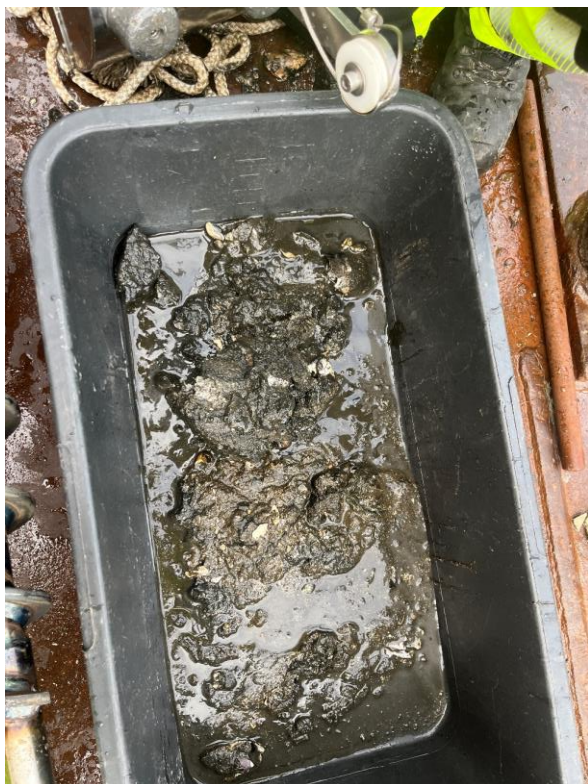
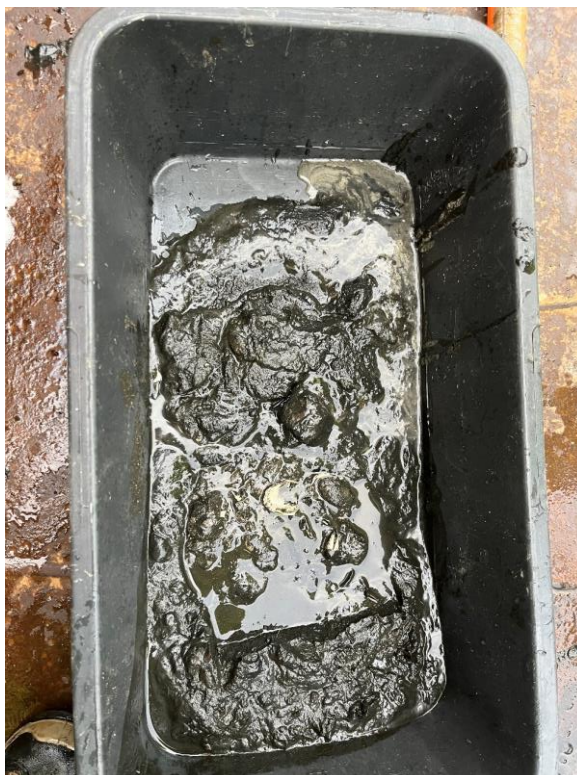
| 522 | N: 6484040<br>Ø: 323770 | Kjerneprøve | 0,8-1,6 | 2 paralleller | 1,2 | Farge: brun/grå<br>Kornfordeling: silt, sand,<br>skjellrester, litt grus og stein.<br>Lomme med leire.<br>Lukt: organisk/råttent |

Figur 3. Bilder av prøvemateriale fra grabbprøver fra stasjon 516 (t.v.) og fra stasjon 522 (t.h.). Foto: Multiconsult 20.01.2026.

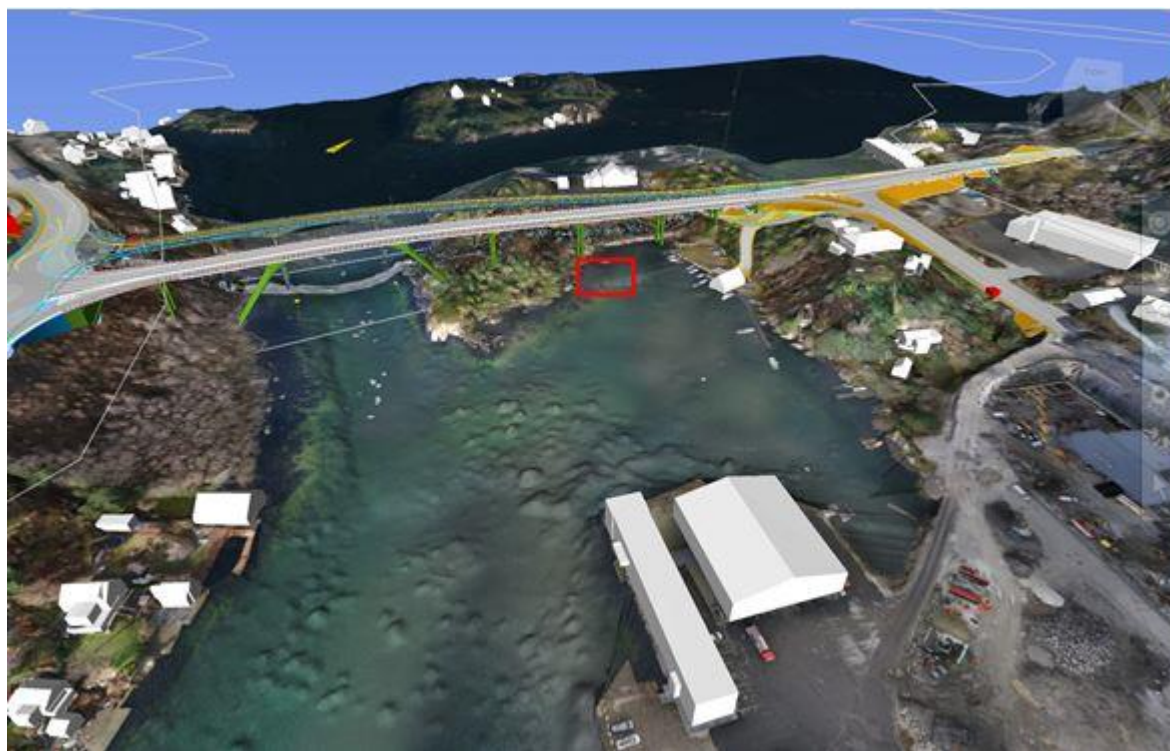
Figur 2 Rød firkant viser omtrentlig lokalisering av ålegressforekomst i bukta sørøst for brua. Fremtidig bru med fundament er vist sør for eksisterende bru.

Det ble ikke observert ålegressenger av noe betydelig omfang. Plasseringen av enkeltforekomsten av ålegress nær planlagt fundament til den kommende brua kan medføre at forekomsten vil bli skadelidende i anleggsfasen, eksempelvis ved tilslamming. Den begrensede forekomsten av ålegress har imidlertid liten økologisk betydning. Dersom forekomsten overlever anleggsfasen vil

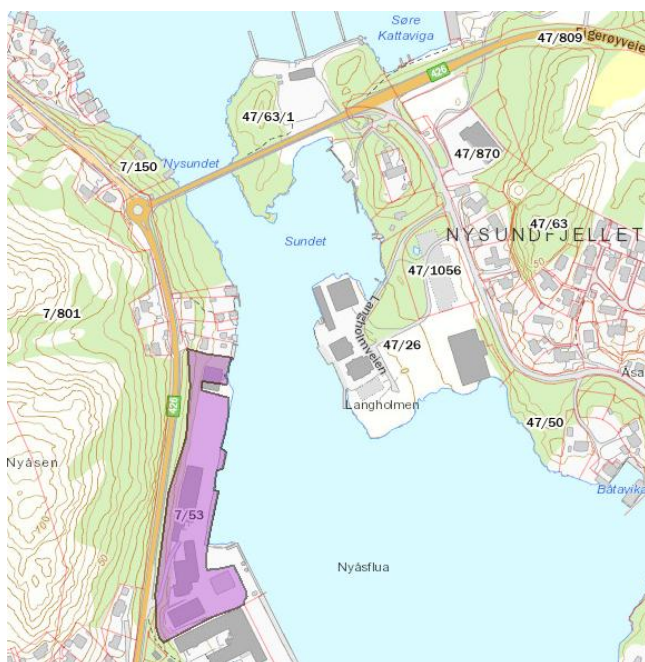
*Figur 4 Lokalitet med mistanke om forurenset grunn, vist med lilla skravur. Kartkilde: Miljødirektoratets database Grunnforurensning.*

Rekkefølgekrav i reguleringsplan for Hovlandsvegen, Plan 19820004-03. Detaljregulering Gang- og sykkelveg Rv. 426 Nyåskaiveien – Eigerøy bru, stiller krav om å vurdere behov for supplerende grunnundersøkelser og gjennomføre dette om nødvendig. Multiconsult har vurdert at det må gjøres supplerende grunnundersøkelser. Det er registrert en lokalitet med mistanke om forurenset grunn i Miljødirektoratets database Grunnforurensning, se **Feil! Fant ikke referansekilden.** 4 for lokalisering. Lokaliteten ligger på Eigerøy og grenser mot

tiltaksområdet sør. I Grunnforurensningsdatabasen er det oppgitt at lokalitetsnavnet er Eigerøy slipp og båtbyggeri (ID=3554) og at arealet til lokaliteten er 19 385 m<sup>2</sup>.

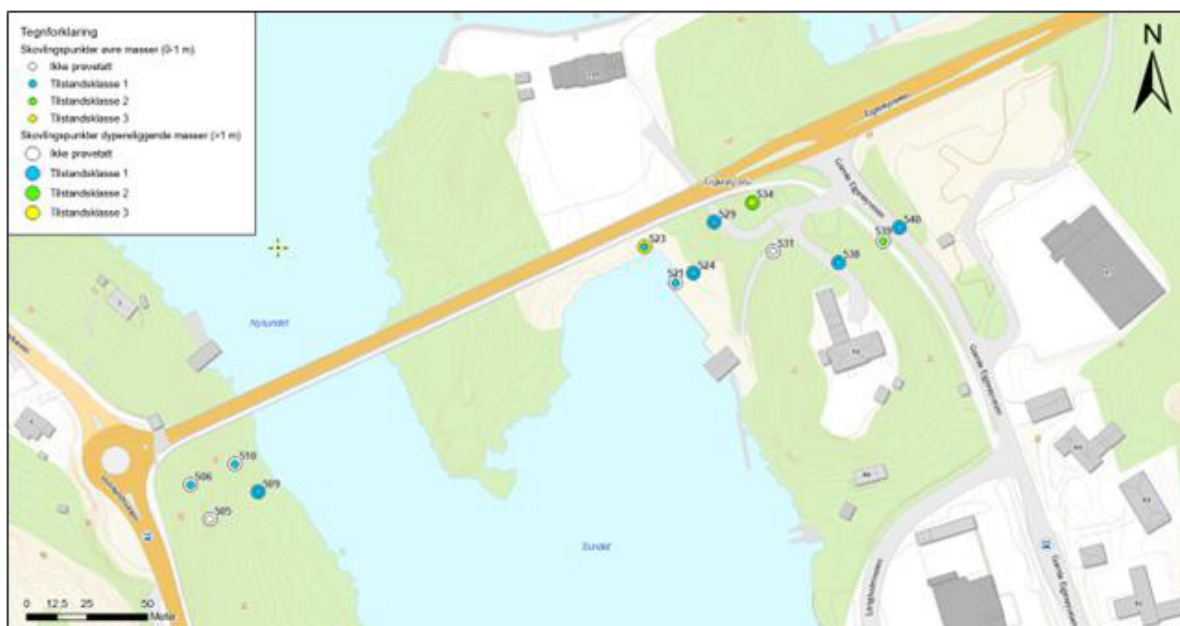
I januar 2026 ble det tatt prøver med tanke på å avdekke forurensning i grunn. Undersøkelsen omfattet prøvetaking i 8 prøvepunkter på østsiden av broen og 3 punkter langs Hovlandsveien, se figur 5 og 6. Det er 2 punkter langs Hovlandsveien ble ikke prøvetatt grunnet vanskelig adkomst, og er utsatt til anleggsfasen. Det ble i tillegg utført prøvetaking i skråningen vest for sundet i 3 punkter den 5. februar 2026, med rigg og mannskap fra Statens vegvesen. 1 planlagt prøvepunkt (505) i skråningen ble ikke prøvetatt grunnet vanskelig adkomst.

Figur 5 Utsnitt av situasjonsplan nord (10269340-01-RIGm-TEG-001) ved Eigerøy bru. Punktene er fargelagt iht. Miljødirektoratets nettveileder for forurenset grunn. Vurdering av THC-overskridelser er inkludert i tegningen. Punkt 505 og 531 ble ikke prøvetatt grunnet vanskelig adkomst.

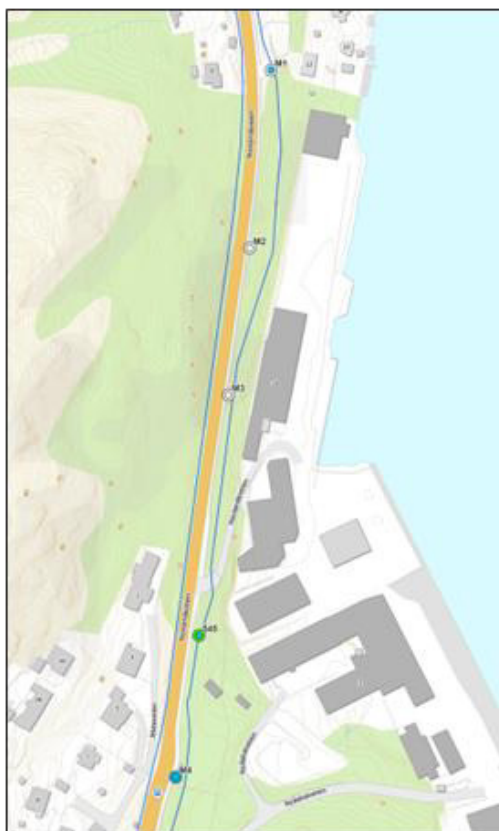
Figur 6 Utsnitt av situasjonsplan (10269340-01-RIGm-TEG-002) ved Eigerøy bru. Punktene er fargelagt iht. Miljødirektoratets nettveileder for forurenset grunn [2]. Vurdering av THC-overskridelser er inkludert i tegningen. Punkt M2 og M3 ble ikke prøvetatt grunnet vanskelig adkomst.

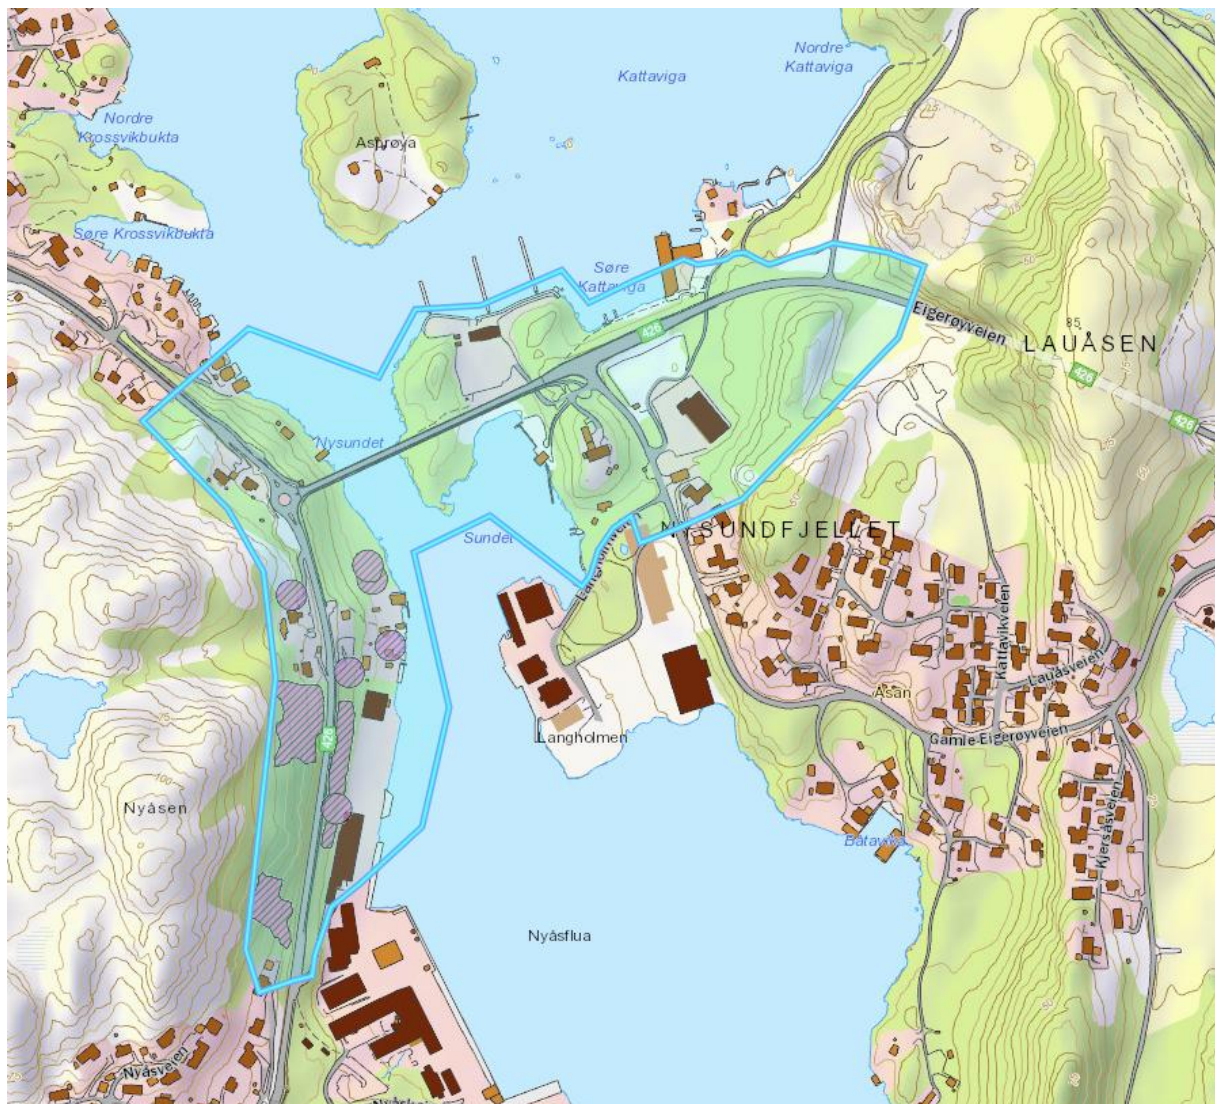
*Figur 8 Oversikt over tiltaksområdet som ble kartlagt for fremmede arter i 2022.*

Tiltaksområdet er kartlagt for fremmede arter i 2022. Kartlagt areal inkluderer også antatt areal som vil bli benyttet til riggområde, se figur 8. Det ble registrert mange fremmede arter i tiltaksområdet i 2022, fordelt på ulike risikokategorier. De krever ulik behandling for fjerning og behandling av infiserte masser. Platanlønn og ulike mispel forekommer hyppig innenfor hele det undersøkte området. Parkslirekne, gyvel, rynkerose og hagelupin ble også registrert flere steder, alle med krav til massehåndtering.

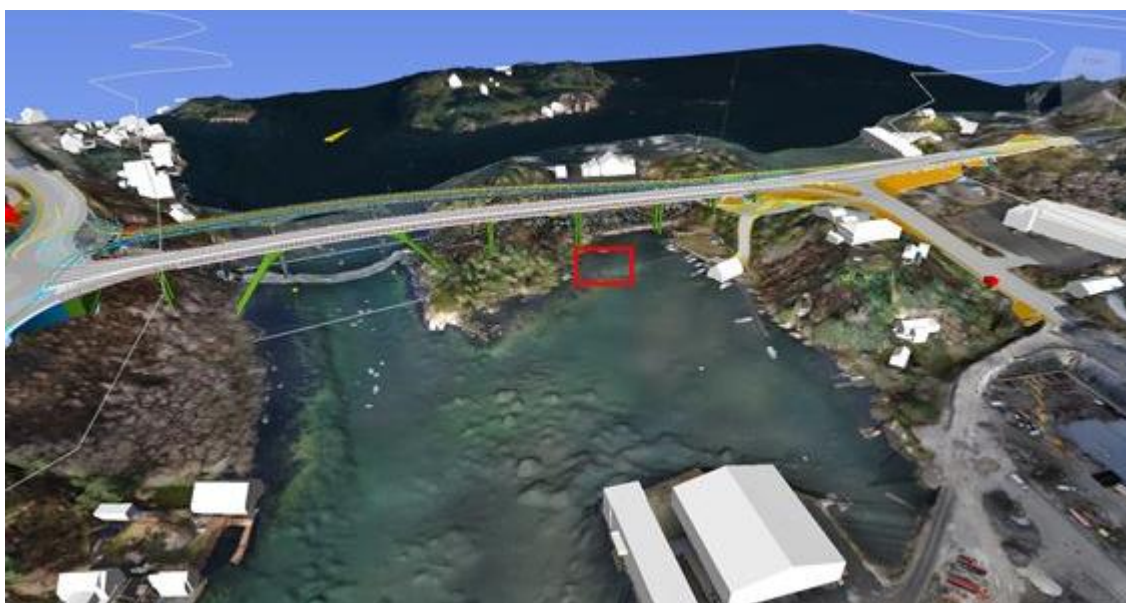
*Figur 9 Omtrentlig lokalisering av kartlagt ålegras er vist med rød firkant. Skissen er hentet fra Multiconsultrapport: 10240002-RIM-NOT-002\_ Kartlegging av marint naturmangfold*

Norsk Institutt for vannforskning (NIVA) har gjennomført digital modellering av utbredelse av ålegras langs kysten, jf. [Temakart Rogaland](https://www.temakart-rogaland.no/) (<https://www.temakart-rogaland.no/>). Det er modellert flater av ålegras i tiltaksområdet. Det ble derfor gjennomført en kartlegging av marint naturmangfold i influensområdet til brua, med fokus på eventuelle ålegrasenger, jf. Multiconsult-notat 10240002-RIM-NOT-002 av 18.10.2022. Kartleggingen ble utført i august 2022 og det ble observert en liten forekomst av ålegras nær ett av fundamentene (akse 6) til ny bru, se figur 9. Størrelsen på forekomsten var ca. 2\*2 m. Det er vurdert at den begrensende forekomsten har liten økologisk betydning.
