SØKNADSSKJEMA FOR MUDRING, DUMPING OG UTFYLLING I SJØ OG VASSDRAG

Skretting AS planlegger anleggelse av ny råvarekai ved tomten deres på Averøya i Kristiansund kommune, i forbindelse med oppgraderinger av anlegget deres på land. Gjeldende reguleringsplan for området er «Kristvika Nord Industriområde» (nasjonal plan-ID: 1554\_20130005) som tilrettelegger for industri inkl. havneområde i sjø (se plankart og planbestemmelser i vedlegg 2).

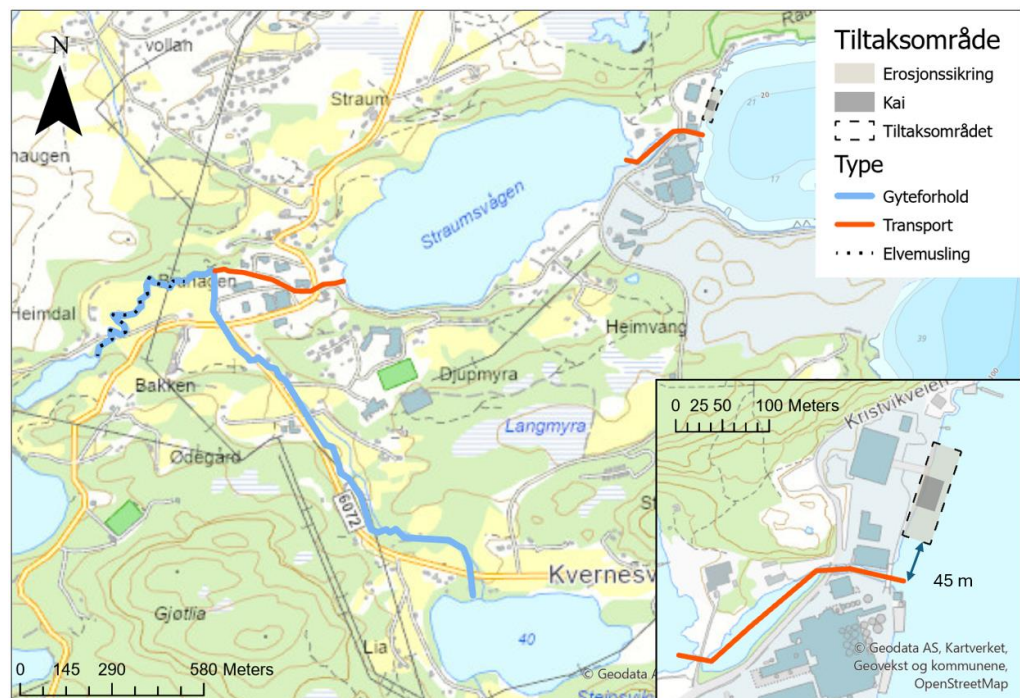
Figur 5. Bekkestrekninger som brukes av sjørret ved Kristvika. Rød strekning er oppvandringsstrekninger, mens blå strekning har egnede gyteforhold ifølge NINA (vedlegg 6). Avstanden fra oppvandringsinngang og tiltaksområdet er 45 m.

Det er også registrert en levedyktig populasjon med elvemusling på en om lag 450 m lang strekning oppstrøms i Strømselva (se Figur 5; vedlegg 6). Elvemusling er sensitive for partikkelpåvirkning og er avhengig av sjøørret som vertsfisk for sin livssyklus. Se fullstendig rapport om kartlegging av elvemuslingbestanden i Strømselva i vedlegg 6.

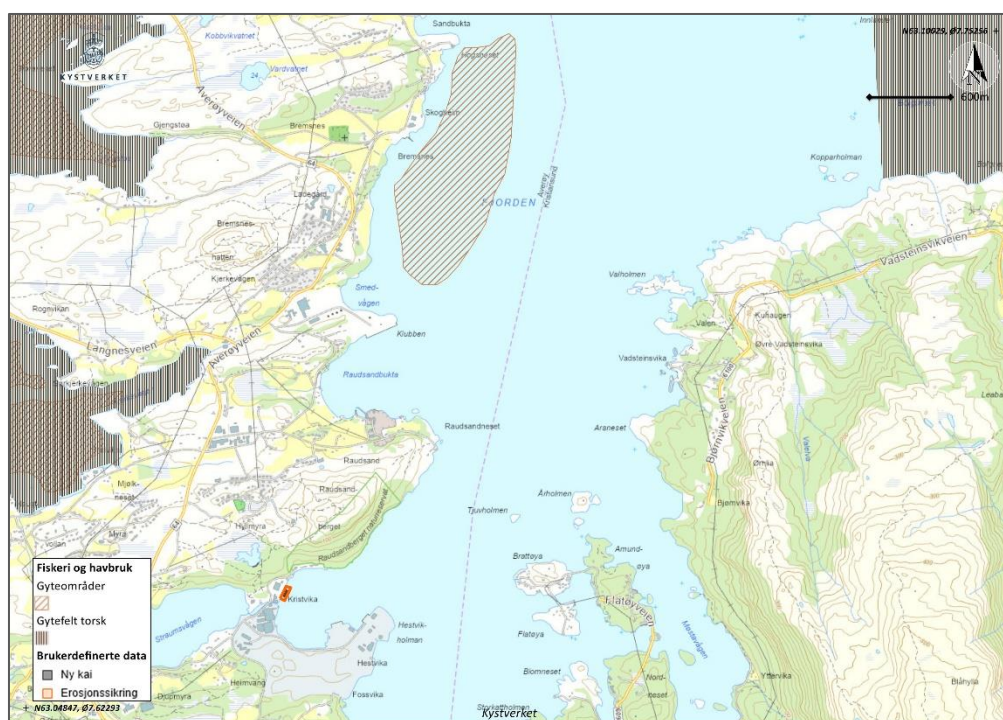
Figur 6. Oversiktskart som viser registrerte gyteområder og gytefelt for torsk i området. Gyteområdet nord for Kristvika ligger ca. 2,4 km unna.

I Bremnesfjorden er det registrert få gyteområder ifølge Fiskeridirektoratets database for Fiskeri og havbruk [4]. Nærmeste gyteområde (for kveite) til Kristvika ligger over 2,4 km nord i Bremnesfjorden (se Figur 6). Det er heller ikke registrert gytefelt for torsk eller beite- eller oppvekstområder i området.

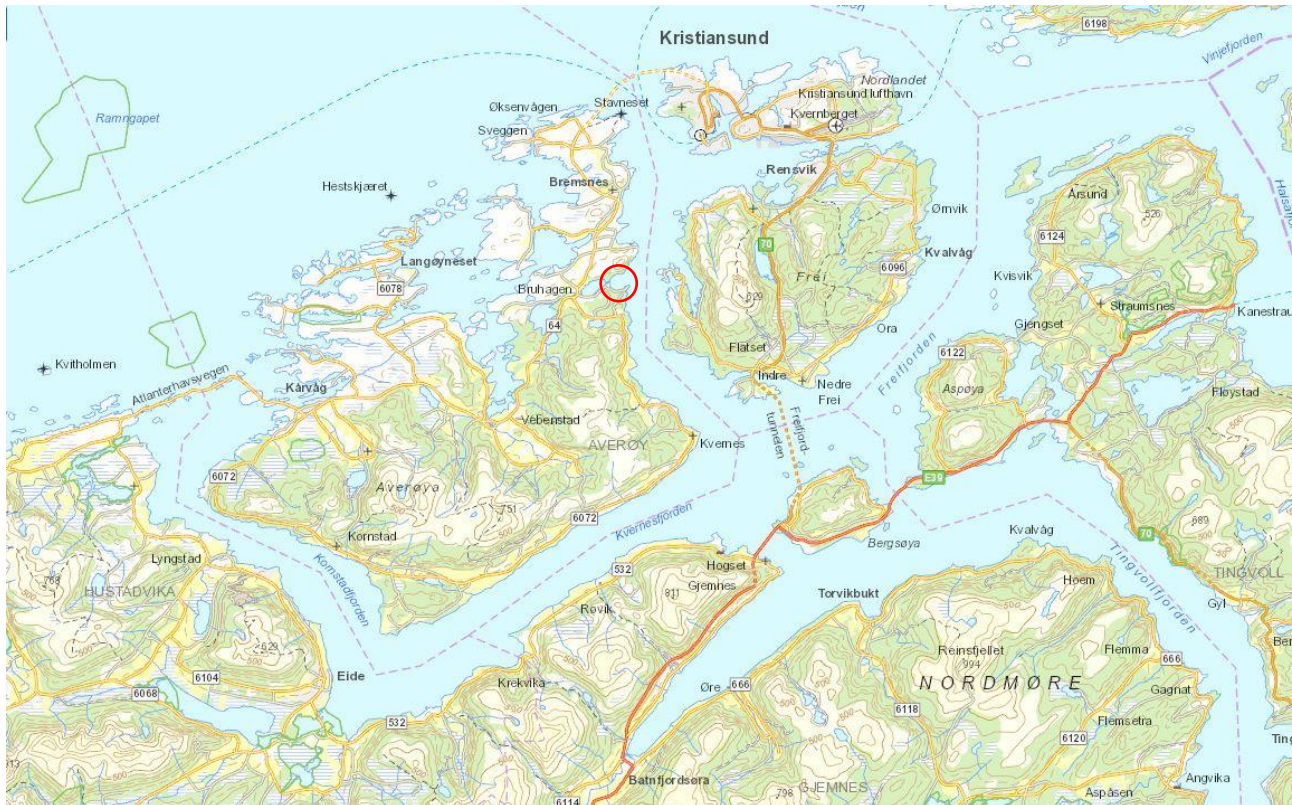
Figur 2 Oversiktskart som viser tiltakets plassering. Rød sirkel viser tiltakets plassering. [Nord](#)

Tiltakets plassering er markert med rød sirkel i kartutsnittet i Figur 2.

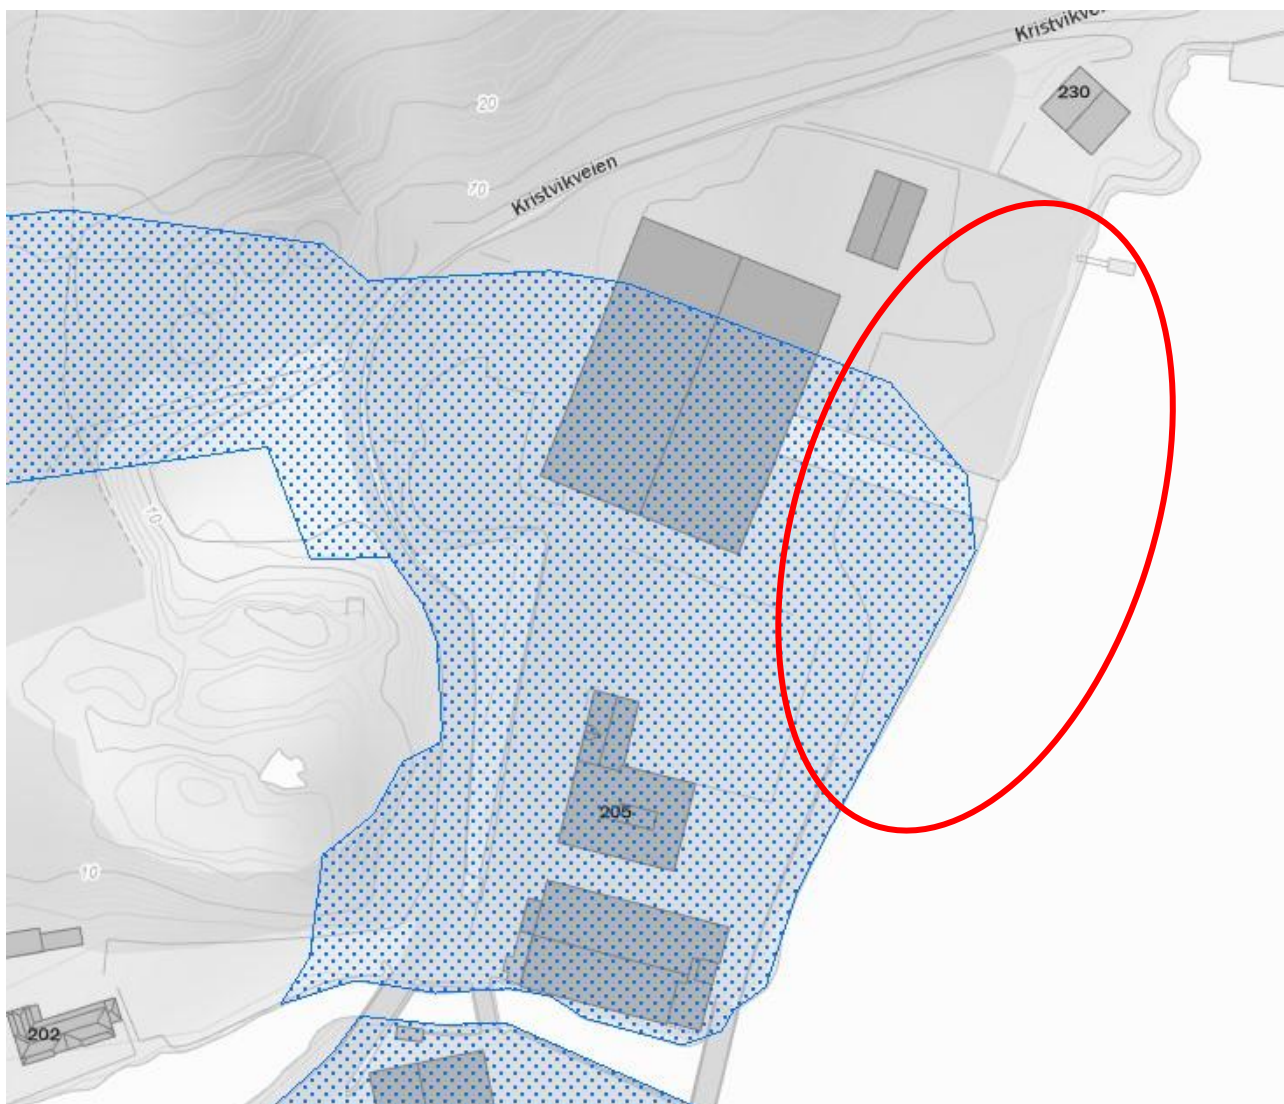
Figur 4: Aktsomhetskart fra NVE Atlas, NVE atlas – kartjeneste, tilgjengelig fra: <https://atlas.nve.no/Html5Viewer/index.html?viewer=nveatlas#>. Det aktuelle tiltaksområdet er indikert med rød ellipse. ^ Nord

Det aktuelle området ligger under marin grense og det kan dermed potensielt forekomme marine avsetninger med sprøbruddkarakter (f.eks. kvikkleire). Utførte grunnundersøkelser viser at det i området er sprøbruddmateriale. Sikkerhet mot kvikkleireskred og områdestabilitet er vurdert i kapittel 6.

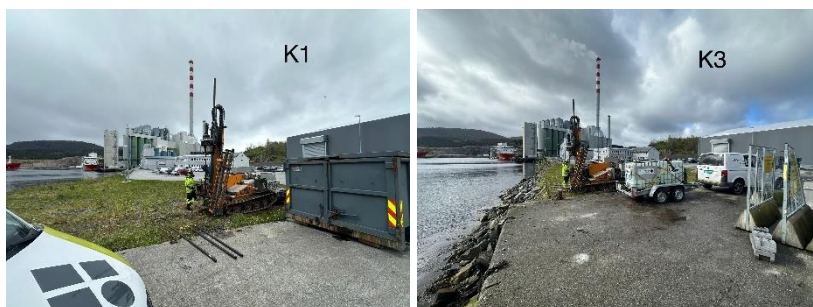
**Boreposisjoner K1 og K3, tegninger nr. V601.**

Ut fra boremotstand ved totalsonderinger kan posisjonen K1 og K3 beskrives fra terrengnivå som:

- Faste til meget faste masser i veksling med tynne lag med lavere motstand, antatt fylling med mektighet på ca. 9,8-12,2 m
- Middels faste til faste masser, antatt sandige grusige masser med mektighet på ca. 4,2-5,2 m.
- Faste til meget faste masser i veksling med tynne lag med lavere motstand, antatt morene.

Det er registrert antatt berg i 20,5 meters dybde i posisjon K1, det er ikke registrert berg i posisjon K3.

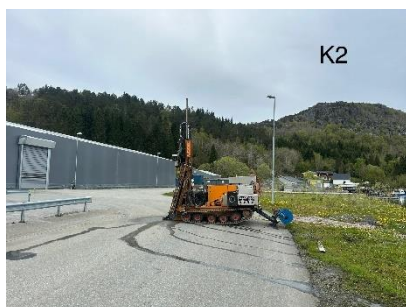
**Boreposisjon K2, tegninger nr. V601.**

Ut fra boremotstand ved totalsonderingen kan posisjonen K2 beskrives fra terrengnivå som:

- Faste til meget faste masser i veksling med tynne lag med lavere motstand, antatt fylling med mektighet på ca. 2,5 m
- Middels faste masser, sandige grusige masser med mektighet på ca. 2,0 m.
- Faste til meget faste masser i veksling med tynne lag med lavere motstand, antatt morene.

Det er registrert antatt berg i 8,5 meters dybde i posisjon K2.

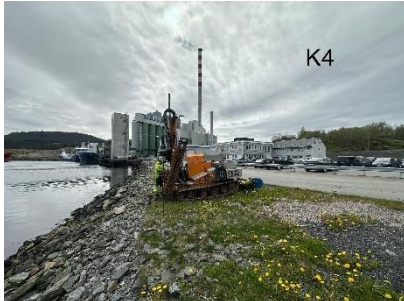
#### Boreposisjon K4, tegninger nr. V602.

Ut fra boremotstand ved totalsonderingen kan posisjonen K4 beskrives fra terrengnivå som:

- Faste til meget faste masser i veksling med tynne lag med lavere motstand, antatt fylling med mektighet på ca. 6,2 m
- Middels faste masser, sandige grusige masser med mektighet på ca. 1,1 m.
- Faste til meget faste masser i veksling med tynne lag med lavere motstand, antatt morene.

Det er registrert antatt berg i 8,0 meters dybde i posisjon K4.

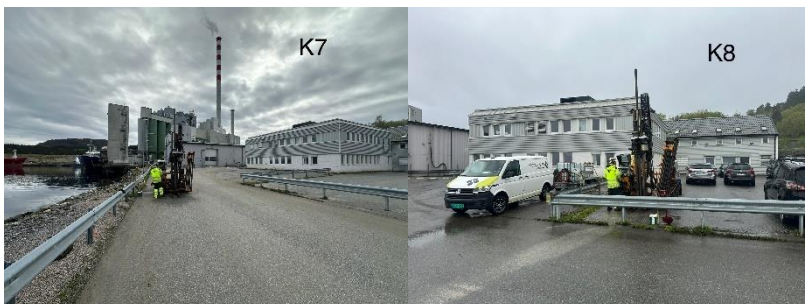
#### Boreposisjoner K7 og K8, tegninger nr. V602.

Ut fra boremotstand ved totalsonderinger kan posisjonen K7 og K8 beskrives fra terrengnivå som:

- Faste til meget faste masser i veksling med tynne lag med lavere motstand, antatt fylling med mektighet på ca. 8,0-9,0 m
- Middels faste til faste masser, antatt sandige grusige masser med mektighet på ca. 3,0-5,0 m.
- Faste til meget faste masser i veksling med tynne lag med lavere motstand, antatt morene.

Det er registrert antatt berg 13,1 meters dybde i posisjon K7 og 13,6 meters dybde i posisjon K8.

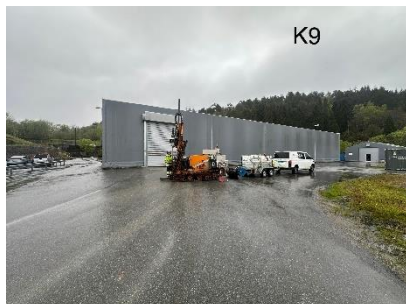
### Boreposisjon K9, tegninger nr. V602.

Ut fra boremotstand ved totalsonderingen kan posisjonen K9 beskrives fra terrengnivå som:

- Faste til meget faste masser i veksling med tynne lag med lavere motstand, antatt fylling med mektighet på ca. 6,4 m
- Middels faste, antatt sandige grusige masser med mektighet på ca. 2,9 m.
- Faste til meget faste masser i veksling med tynne lag med lavere motstand, antatt morene.

Det er registrert antatt berg 12,3 meters dybde i posisjon K9.

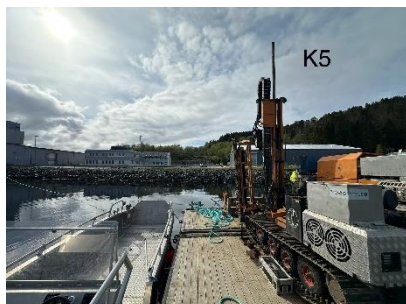
### Boreposisjon K5, tegninger nr. V603.

Ut fra boremotstand ved totalsonderingen kan posisjonen K5 beskrives fra sjøbunnen som:

- Løse masser, antatt sandige masser med mektighet på ca. 1,5 m
- Bløte/løst lagrede masser, antatt sandige masser og siltige leirige masser med mektighet på ca. 1,0 m.
- Faste til meget faste masser i veksling med tynne lag med lavere motstand.

Ifølge tolking av CPTU i posisjon K5 fra 0,0 til 2,6 meters dybde etter tolkingsdiagram publisert av Robertson, Ref. 15 (vedlegg E), kan massene beskrives fra toppen som sand/grusig sand til ca. 2,2 meters dybde og deretter som siltig leire/leirig silt. Etter tolkingsdiagram publisert av NIFS 15 er massene tolket som sensitive fra 2,2 til 2,6 meters dybde, Ref. 16.

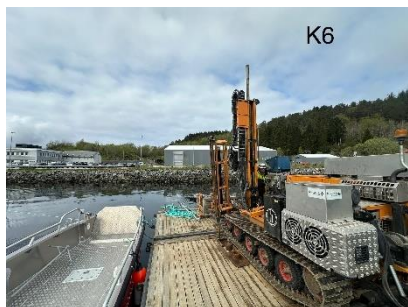
### Boreposisjon K6, tegninger nr. V603.

Ut fra boremotstand ved totalsonderingen kan posisjonen K6 beskrives fra terrengnivå som:

- Løse masser, antatt sandige masser med mektighet på ca. 1,8 m
- Bløte/løst lagrede masser, antatt siltige leirige masser med lag av sandige masser med mektighet på ca. 3,3 m.
- Faste til meget faste masser i veksling med tynne lag med lavere motstand.

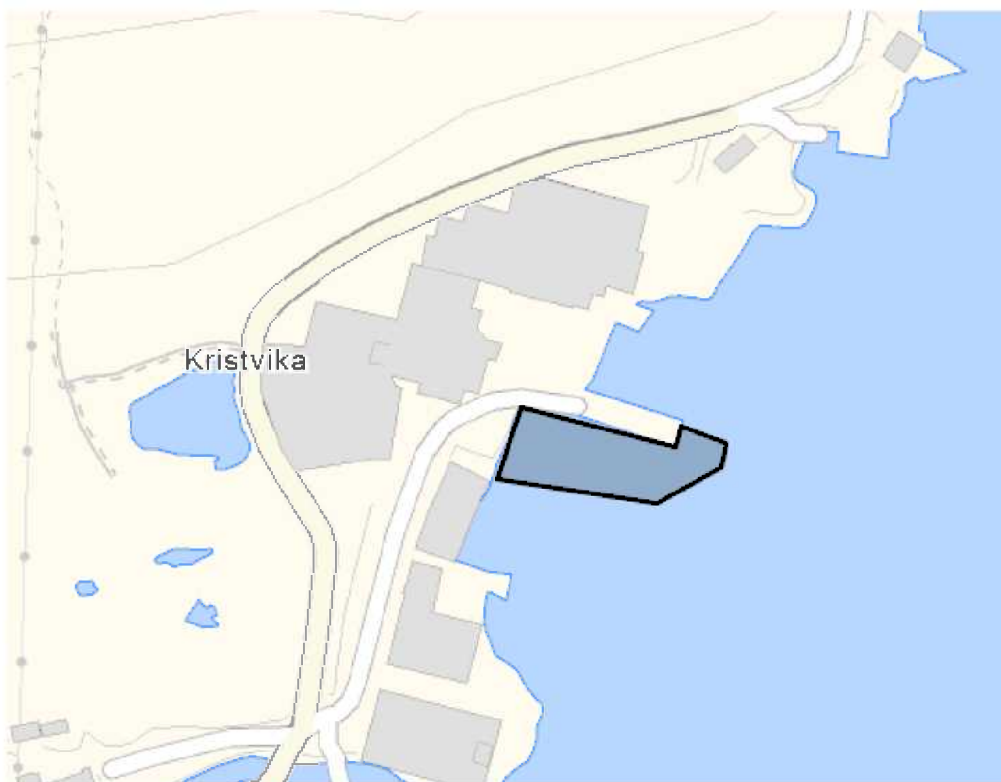
Figur 4: Vist areal brukt til å beregne spredning av forurensning fra området som representeres av prøven Hol/pos 5.

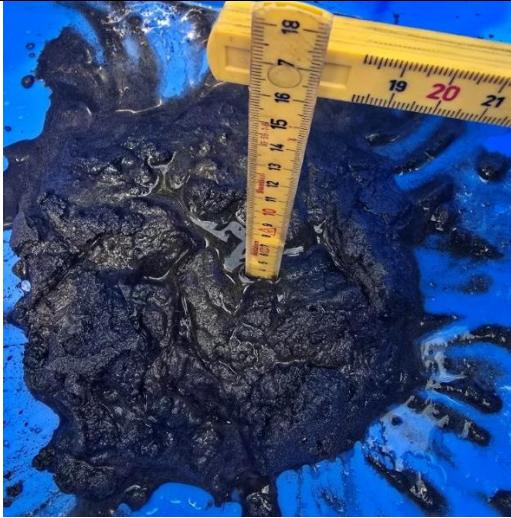
| Stasjon | Delprøve | Koordinater | | Vanndyp<br>(m) | Prøvedyp<br>(cm) | Beskrivelse | Bilder |
|---|---|---|---|---|---|---|---|
| Sed 1 | 1-1 | 6992800 | 432215 | 13 | 5 | Finkornet silt, mørkegrå farge, sjølukt. | |

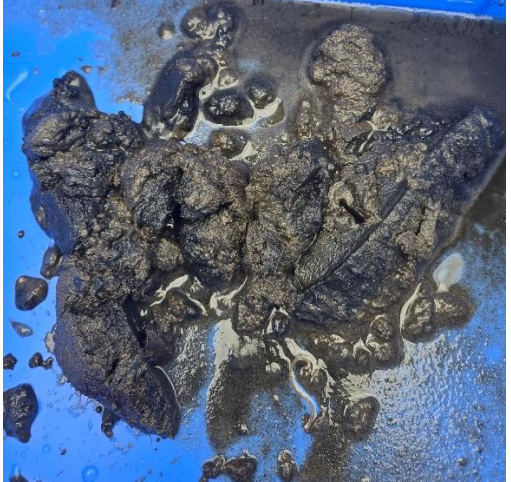
| Stasjon | Delprøve | Koordinater | | Vanndyp<br>(m) | Prøvedyp<br>(cm) | Beskrivelse | Bilder |
|---|---|---|---|---|---|---|---|
| | 1-2 | 6992790 | 432214 | 13 | 4,5 | Finkornet silt, mørkegrå farge, sjølukt. | |

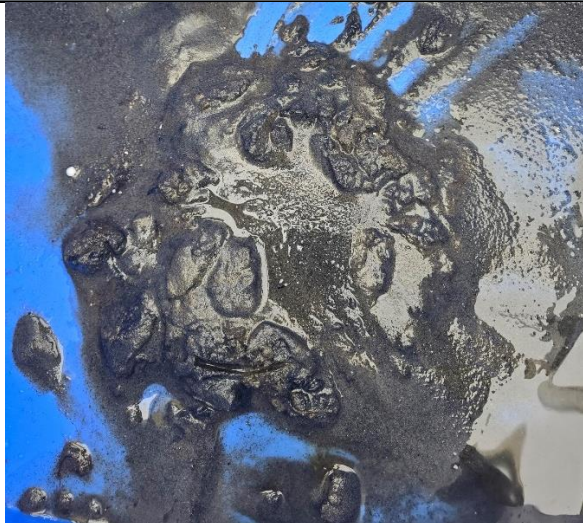
| Stasjon | Delprøve | Koordinater | | Vanndyp (m) | Prøvedyp (cm) | Beskrivelse | Bilder |
|---|---|---|---|---|---|---|---|
| Sed 1 | 1-3 | 6992790 | 432221 | 13 | 4 | Finkornet silt, mørkegrå farge, sjølukt. | |

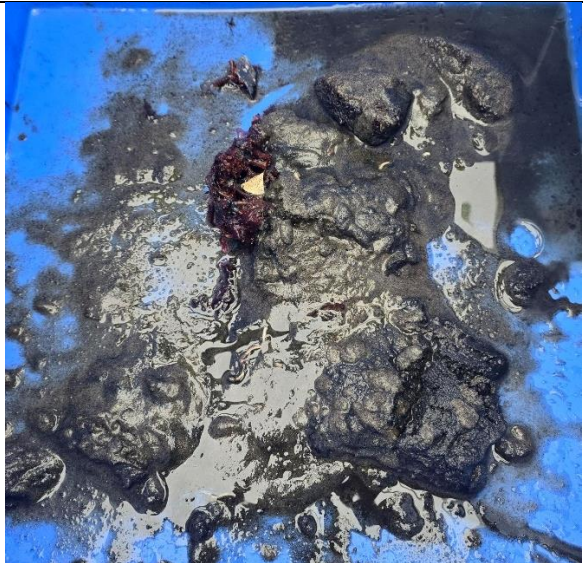
| Stasjon | Delprøve | Koordinater | | Vanndyp (m) | Prøvedyp (cm) | Beskrivelse | Bilder |
|---|---|---|---|---|---|---|---|
| | 1-4 | 6992799 | 432223 | 13 | 3 | Finkornet silt, mørkegrå farge, sjølukt. Noe tang i prøven. | |

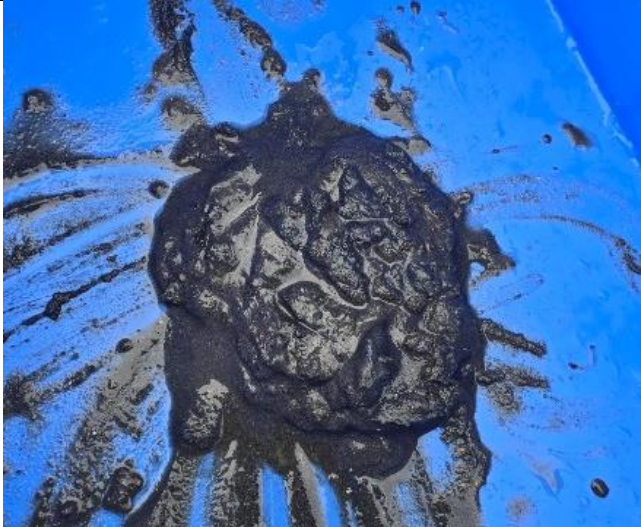
| Stasjon | Delprøve | Koordinater | | Vanndyp<br>(m) | Prøvedyp<br>(cm) | Beskrivelse | Bilder |
|---|---|---|---|---|---|---|---|
| Sed 2 | 2-1 | 6992755 | 432204 | 14 | 3 | Finkornet sand, mørkegrå farge, lite lukt. | |

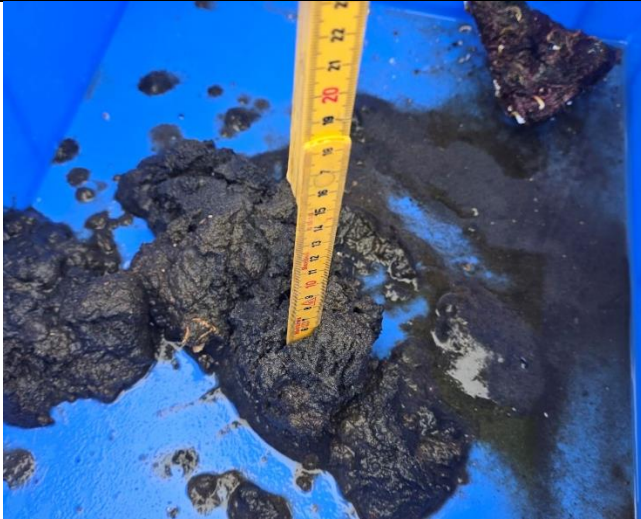
| Stasjon | Delprøve | Koordinater | | Vanndyp<br>(m) | Prøvedyp<br>(cm) | Beskrivelse | Bilder |
|---|---|---|---|---|---|---|---|
| | 2-2 | 6992761 | 432203 | 14 | 6 | Finkornet sand, mørkegrå farge, lite lukt. | |

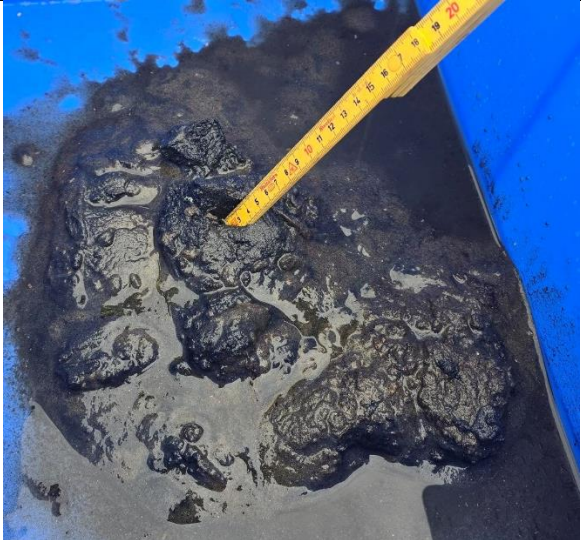
| Stasjon | Delprøve | Koordinater | | Vanndyp<br>(m) | Prøvedyp<br>(cm) | Beskrivelse | Bilder |
|---|---|---|---|---|---|---|---|
| Sed 2 | 2-3 | 6992755 | 432209 | 14 | 5 | Finkornet sand, mørkegrå farge, lite lukt. | |

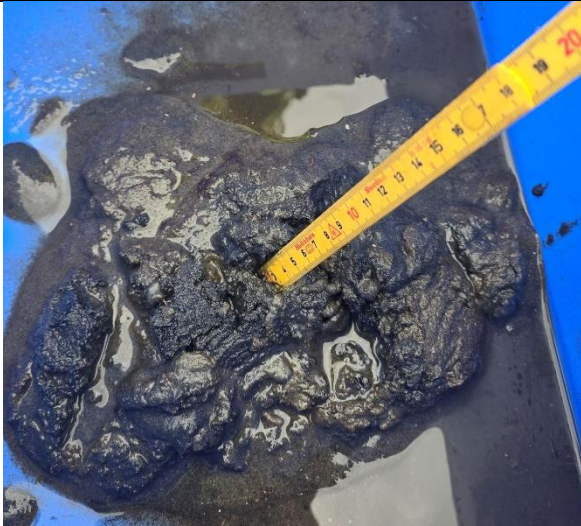
| Stasjon | Delprøve | Koordinater | | Vanndyp<br>(m) | Prøvedyp<br>(cm) | Beskrivelse | Bilder |
|---|---|---|---|---|---|---|---|
| | 2-4 | 6992761 | 432213 | 14 | 5 | Finkornet sand, mørkegrå farge, lite lukt. | |

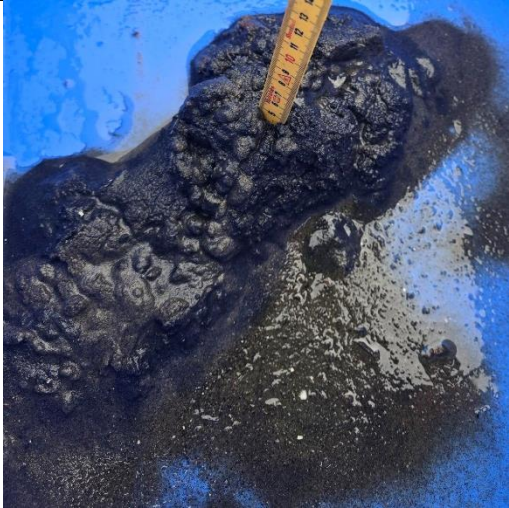
| Stasjon | Delprøve | Koordinater | | Vanndyp<br>(m) | Prøvedyp<br>(cm) | Beskrivelse | Bilder |
|---|---|---|---|---|---|---|---|
| Sed 3 | 3-1 | 6992709 | 432186 | 14 | 5 | Finkornet sand, mørkegrå farge, lite lukt. | |

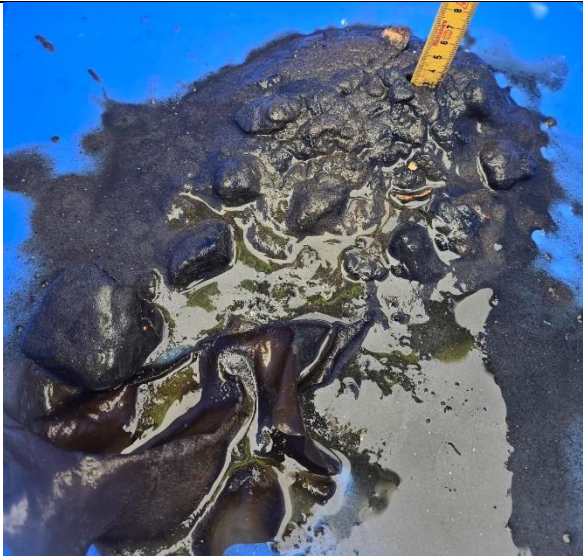
| Stasjon | Delprøve | Koordinater | | Vanndyp<br>(m) | Prøvedyp<br>(cm) | Beskrivelse | Bilder |
|---|---|---|---|---|---|---|---|
| | 3-2 | 6992701 | 432189 | 14 | 4 | Finkornet sand, noen småstein, mørkegrå farge, lite lukt. Noe tang i prøven. | |

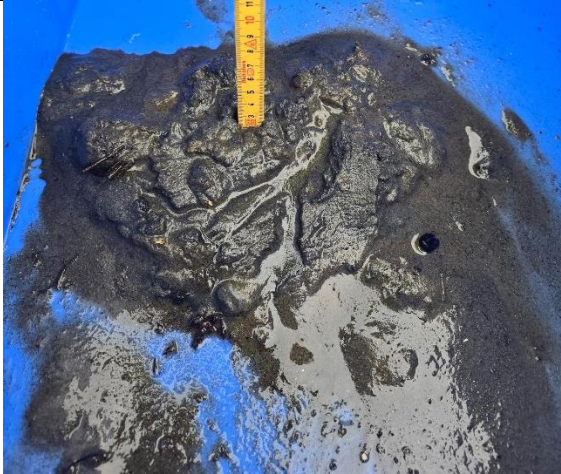
| Stasjon | Delprøve | Koordinater | | Vanndyp<br>(m) | Prøvedyp<br>(cm) | Beskrivelse | Bilder |
|---|---|---|---|---|---|---|---|
| Sed 3 | 3-3 | 6992712 | 432201 | 14 | 4 | Finkornet sand, mørkegrå farge, lite lukt. | |

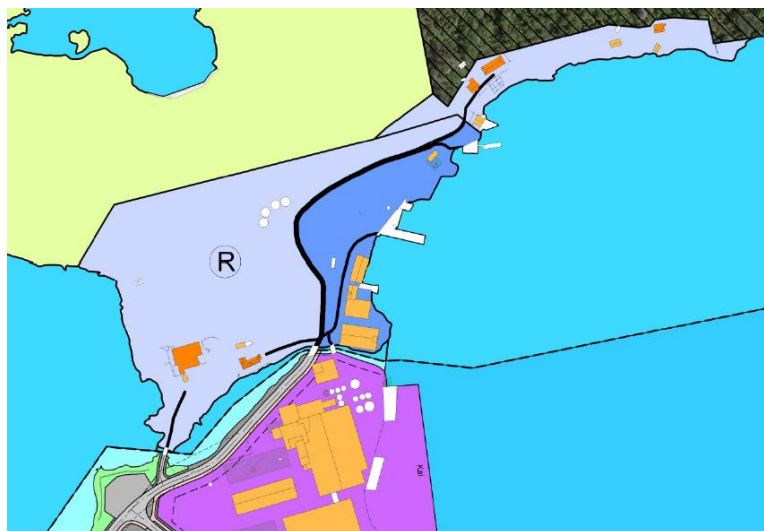
**Figur 2.** Områdene markert med mørk og lys blå farge er i gjeldende kommuneplan avsatt for industriformål. Mørk blå farge viser eksisterende industri, og lys blå farge viser område avsatt til fremtidig industri. En del av Skrettings anlegg (sør for utløpet fra Straumsvågen) ligger innenfor området for reguleringsplan Hestvikholmen industriområde (lilla farge). Kilde: Planprogram utarbeidet av Øystein Thommesen AS.

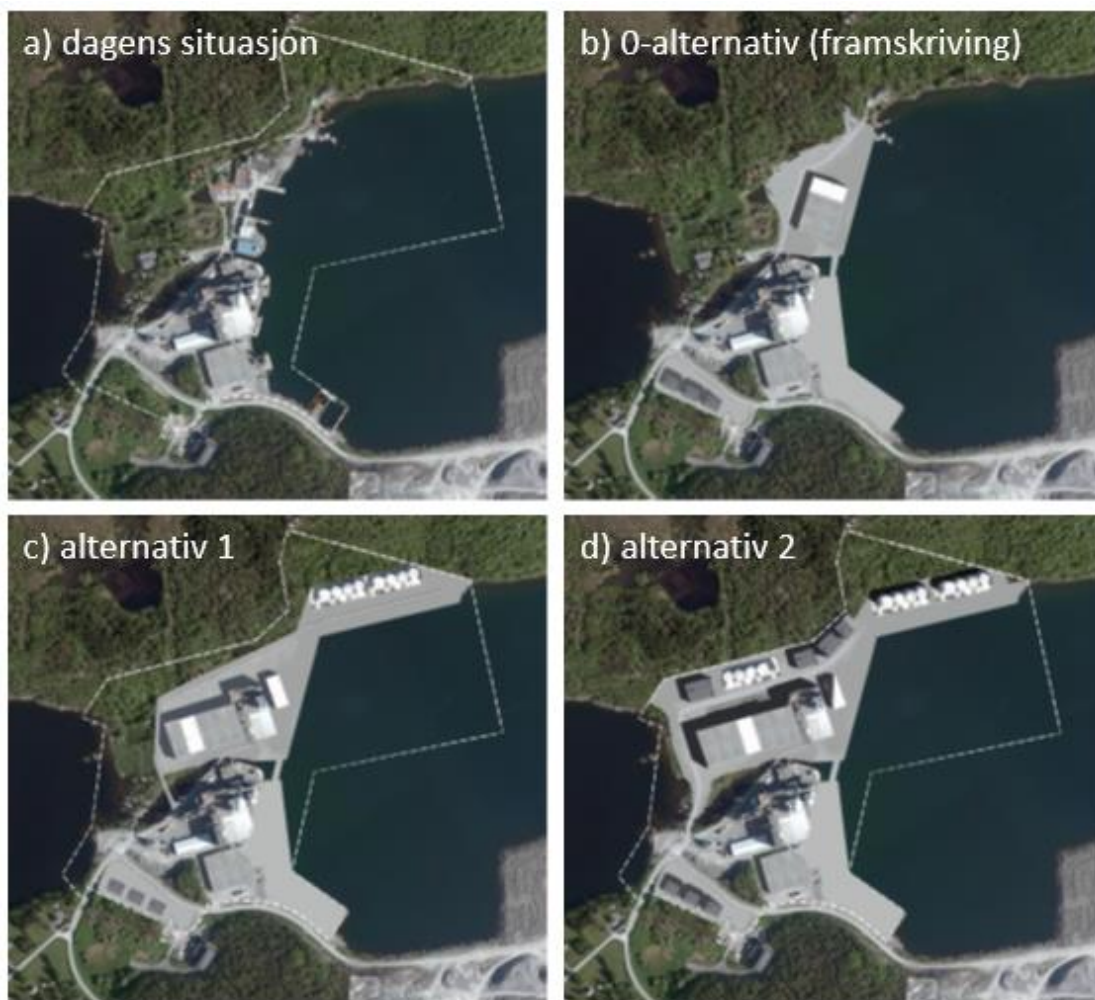
**Figur 3.** a) Anlegget til Skretting AS på Averøy som det ser ut i dag. Stiplet linje viser planområde på ca 260 dekar. b) Dagens situasjon med forventede endringer, dvs. framskrivning (såkalt 0-alternativet i oppdraget). De to utbyggingsalternativene under utredning: c) utbygging av kaianlegg nord i Kristvika (alternativ 1), og d) kai nord i Kristvika samt maksimal utvidelse mot nordvest (alternativ 2). Kilde: Planprogram av Øystein Thommesen AS.

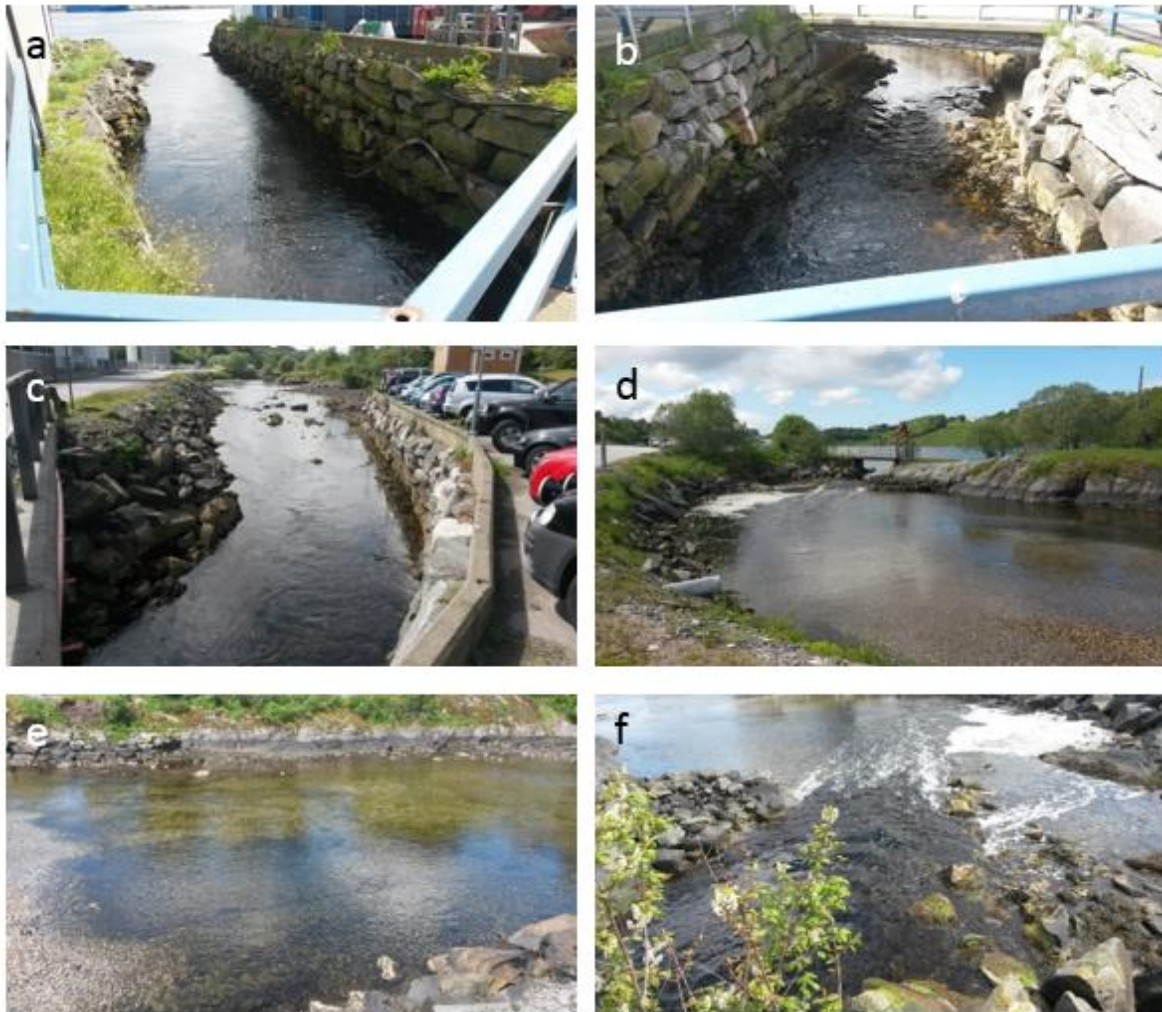
**Figur 7.** (a) Utløpet fra Straumsvågen mot Kristvika, en steinsatt kanal med godt dyp uten vandringshindre. (b) Utløpet under kaianleggets to broer. (c) Innsiden av kaianlegget. Et mer stillestående parti ses i bakgrunnen. (d-e) Rett før utløpet av Straumsvågen. Sannsynligvis er det dypt nok i dette området for vandring også ved lave vannføringer. (f) Utløpet av Straumsvågen, lett adkomst for anadrom fisk. Foto: Terje Bongard.

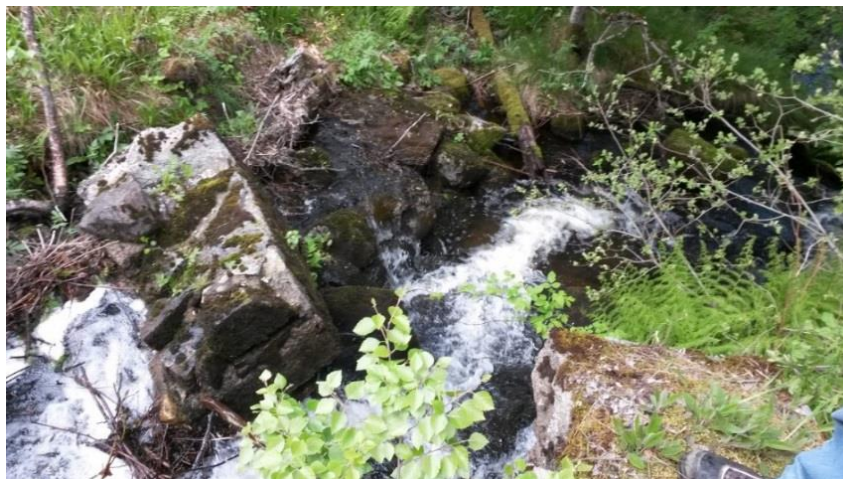
**Figur 9.** Naturlig vandringsbarriere i form av foss ved stasjon 2. Foto: Terje Bongard.

Oppe i Strømselva og bekkeløpet finnes et par vandringshindre/-barrierer for anadrom laksefisk, men ikke for ål (**figur 8** og **9**). Vandringsbarrieren som markerer naturlig anadrom strekning ved stasjon 1 er omtrent 100 m og består av en foss med bratte, små fall og kløfter avbrutt av partier med stri strøm. Fossen vurderes som et permanent hinder (= barriere) uansett vannføring (**figur 8**). Vandringsbarrieren ved stasjon 2 består delvis av en gammel mølledam med tilhørende foss på nedsiden av veien. Det er et fall i terrenget på 3-5 meter, som bedømmes å være en barriere som ikke kan forseres av sjørret (**figur 9**).

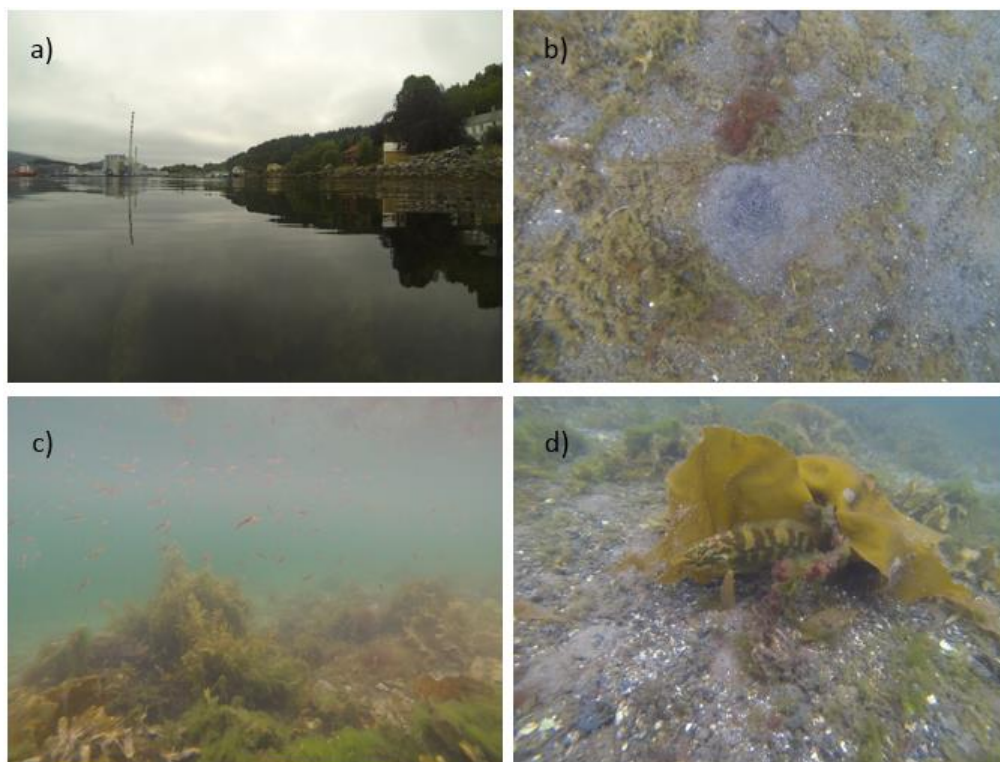
**Figur 13. a)** Området for snorklingen og det planlagte kaianlegget, **b)** bunn med nedgravd fjæremark, **c)** stim med tangkutling over algevegetasjon, **d)** leppefisk (berggyllt). Foto: Elisabet Forsgren

Undervannsobservasjonene tyder på et normalt og friskt strandområde med både marin flora og fauna som kan forventes av slike grunne områder (**figur 13**). Bunnen besto av leirholdig sand, sand, skjellsand, grus og småstein. Det var god algevekst (makroalger), av bl.a. sagtang, grisetang, blæretang, spiraltang, sukkertare, grønndusker, havsalat og diverse rødalger. Det fantes dessuten mye løs stortare som lå på bunnen. Av invertebrater så vi f.eks. sjøpunger, sjøstjerner, strandsnegl, og fjæremark. Fiskefaunaen var dominert av tangkutling, både adult og juvenil, i store stimer. Det fantes også en rad andre fiskearter, som sandkutling, svartkutling, juvenile torskfisker og leppefisker (berggyllt, grønngyllt).
