# Vågedalen Verdibevaring

Søknad om utslipp av vaskevann til sjø

Forsvarsbygg rapport | 31. mars 2025

| Prosjekt dok. nr. | (U) 100987-G-MI-002 |

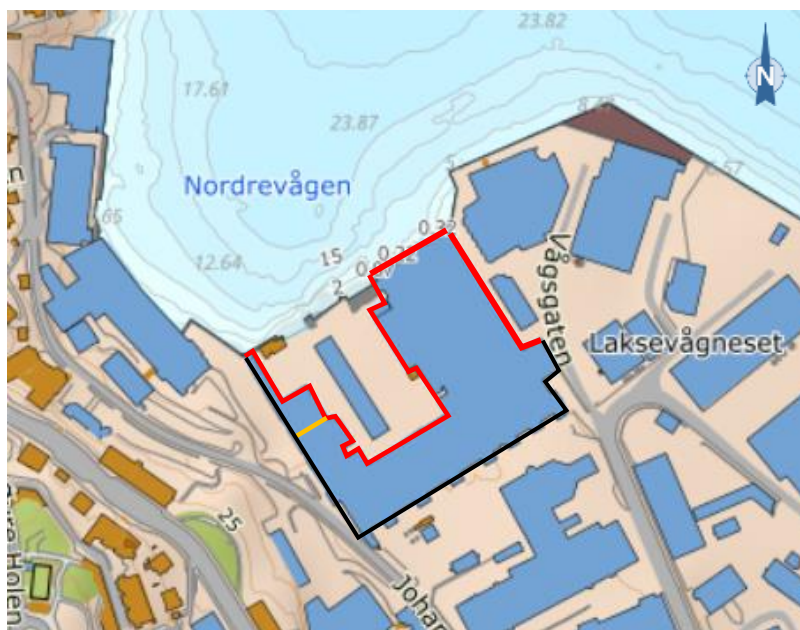
Figur 1 Lokalisering av bunkeren hvor det skal foretas fasaderehabilitering. Fasadene som ligger nærmest Nordrevågen, og hvor det i utgangspunktet søkes om utslipp til sjø, er vist med røde linjer. Vaskevannet fra de øvrige fasadene (vist med svarte linjer) er i utgangspunktet planlagt sluppet til kommunalt nett, men det kan bli aktuelt at også dette vaskevannet slippes ut i sjøen lengst sør i Nordrevågen. Kart: utklipp fra [www.norgeskart.no](http://www.norgeskart.no).

Det planlegges i utgangspunktet at vaskevann fra rehabiliteringsarbeidene på fasadene som ligger nærmest Nordrevågen slippes til sjø (fasadene er vist med røde linjer i Figur 1), mens vaskevannet fra de øvrige fasadene slippes til kommunalt nett (fasadene er vist med svarte linjer i Figur 1). Det kan imidlertid være at kommunen ikke ønsker påslipp av vaskevannet til et overvannsnett som leder til et renseanlegg, men at vaskevannet i stedet kan slippes til et overvannsnett som har utslipp i sjø i Nordrevågen. På bakgrunn av dette omhandler foreliggende rapport derfor utslipp av vaskevann fra alle fasadene på bunkeren. Søknaden inkluderer også en miljørisikovurdering av utslippet.

Det vil bli utarbeidet en egen søknad om påslipp av vaskevann til kommunalt nett for fasadene som vender bort fra Nordrevågen (fasadene er vist med svarte linjer i Figur 1).

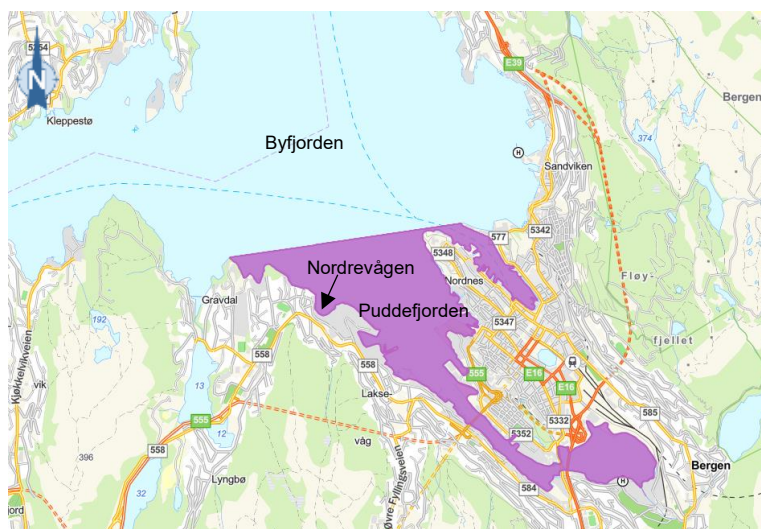
Figur 3 Lokalisering av Nordrevågen i vannforekomsten «Byfjorden indre del – 0261010800-4-C» (markert med lilla skravering). Kart: utklipp fra <https://vann-nett.no/measures/map>.

Nordvest-fasaden på bunkeren grenser helt inntil sjøen i Nordrevågen. Nordrevågen er en del av vannforekomsten «Byfjorden indre del – 0261010800-4-C» (Figur 3). Vannforekomsten er klassifisert som en beskyttet fjord med moderat (uker) oppholdstid for bunnvann. Forekomsten har moderat økologisk tilstand (basert på biologiske klassifiseringsdata, bl.a. bunnfauna), og dårlig kjemisk tilstand (hovedsakelig grunnet høye konsentrasjoner av PAH-forbindelser og kvikksølv). Vannforekomsten er i stor grad påvirket av diffus avrenning fra by/tettsted, og i middels grad påvirket av punktutslipp fra regnvanns-overløp (ref. <https://vann-nett.no/measures/map>).

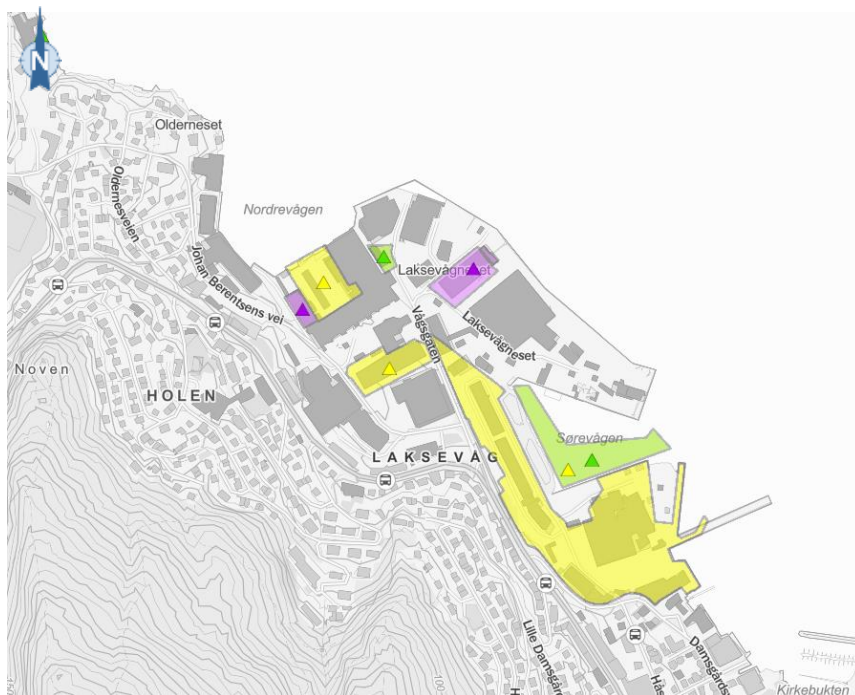
Figur 5 Lokalteter hvor det er registrert forurensning i løsmasser på og rundt bunkeren. Kilde: utklipp fra Miljødirektoratets naturbase <https://geocortex02.miljodirektoratet.no/vertigisstudio/web/?app=a3a09afee5c24c459c53a9a9ff0915f1>.

Området hvor bunkeren ligger er registrert som et område med forurensset grunn der forurensningen er akseptabel med dagens arealbruk. Det er også registrert flere andre lokaliteter i nærområdet der det er påvist forurensning i grunnen (jf. Figur 5).
