Inspeksjonsrapport med alvorlige avvik - Osan nedlagte deponi - Vågan

Kontrollnummer: 2021.078.I.SFNO

Resultater fra inspeksjonen – alvorlige avvik på deponiområdet

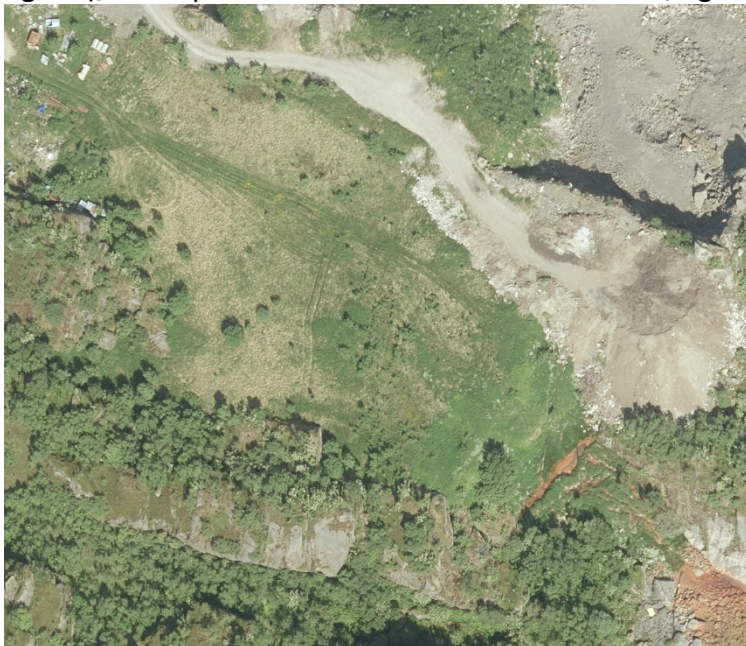
Figur 1: Utklipp fra Nordlandsatlas.no flyfoto fra 2017

I siste statusrapportering fra Lofoten Avfallsselskap til oss i 2009 ble det informert om at deponiet ble endelig avsluttet med toppdekke i 2005. På flyfoto fra Nordlandsatlas.no (2017, figur 1), ser deponiområdet ut som det er tildekket, og med en del vegetasjon.

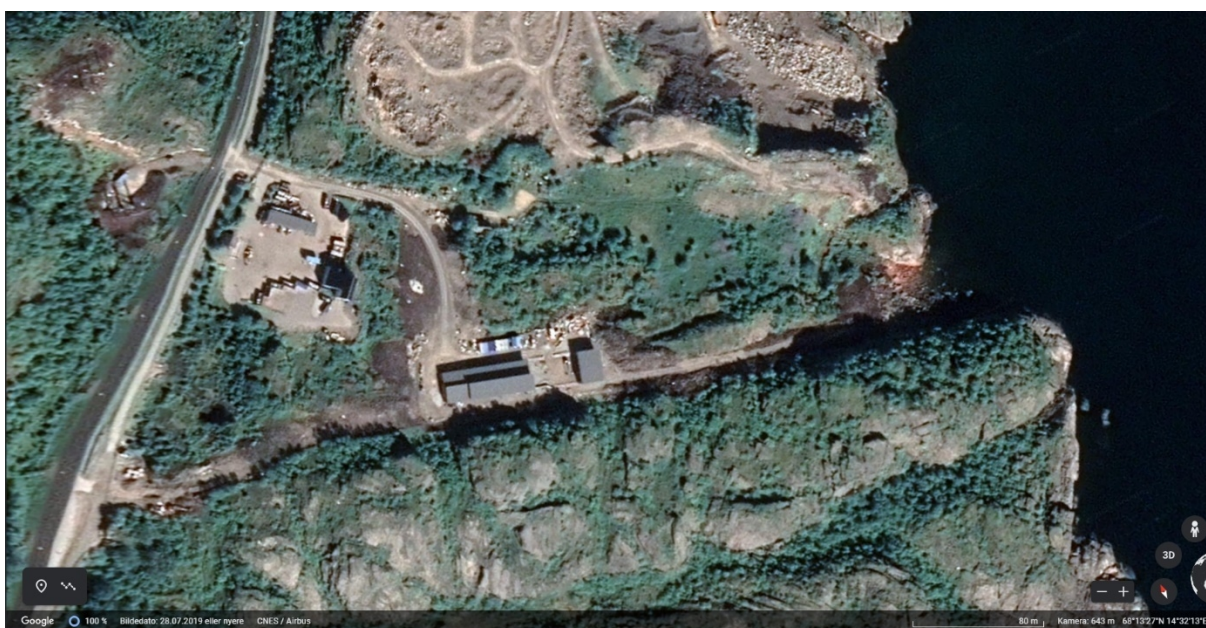
Figur 2: Utklipp fra Google Earth 28.07.2019 eller nyere, CNES/Airbus.

På Google Earth finnes bilder fra 2019 eller nyere, som viser at området også var godt dekket av vegetasjon.

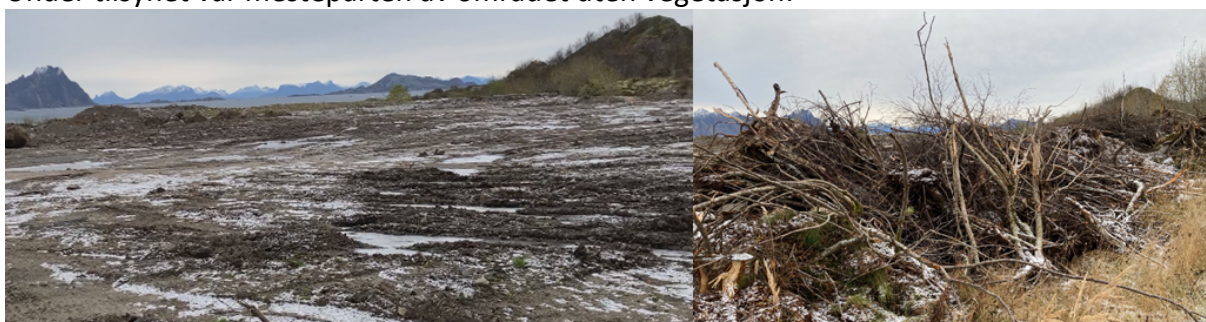
Under tilsynet var mesteparten av området uten vegetasjon:

Figur 3: Område på deponiet uten vegetasjon. Trær var felt og røtter og kvister lå deponert på rekke øverst på deponiet.

De fleste avfallsfraksjonene (betong, lettklinker, asfalt, annet søppel) synes permanent plassert, altså deponert, på stedet. Dette er ikke tillatt da kommunen ikke har tillatelse til å deponere noe avfall her. Overskuddsmasser av naturlige mineralske masser (gravemasser, jord, sand og sprengstein), er også avfall som ikke kan deponeres her uten videre. Det kan brukes i toppdekket så lenge innholdet av helse- og miljøfarlige stoffer i massene er under normverdien i vedlegg 1 til forurensningsforskriften kapittel 2, men det kan ikke deponeres legges på deponiet uten at det er et formål med det. Betong kan gjenvinnes iht. avfallsforskriften kapittel 14A, dersom betongen kommer fra et byggverk der forekomsten av helse- og miljøfarlige stoffer i betong i nødvendig utstrekning ble kartlagt av en aktør med miljøteknisk kompetanse før rivning, og betongen tilfredsstillende grenseverdiene i forskriften ellers.

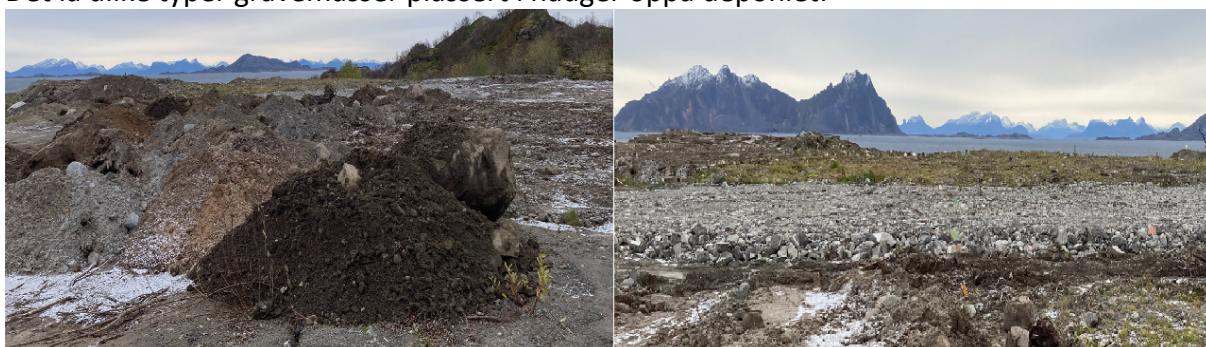
Det lå ulike typer gravemasser plassert i hauger oppå deponiet:

Figur 4: Område på deponiet med hauger av ulike gravemasser, ett område med betong og lettklinker

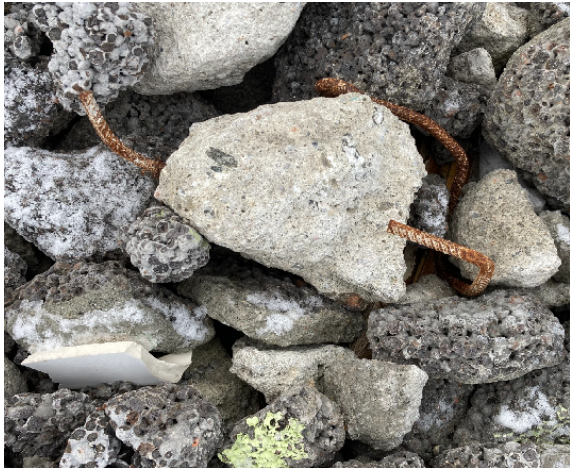
På ett felt var en blanding av lettklinker og betong dosert utover. Disse massene var åpenbart rivningsavfall, det inneholdt malt betong, noe armering og annet småsøppel:

Figur 5: Det var en del armering og annet søppel iblandet lettlinkene og betongen

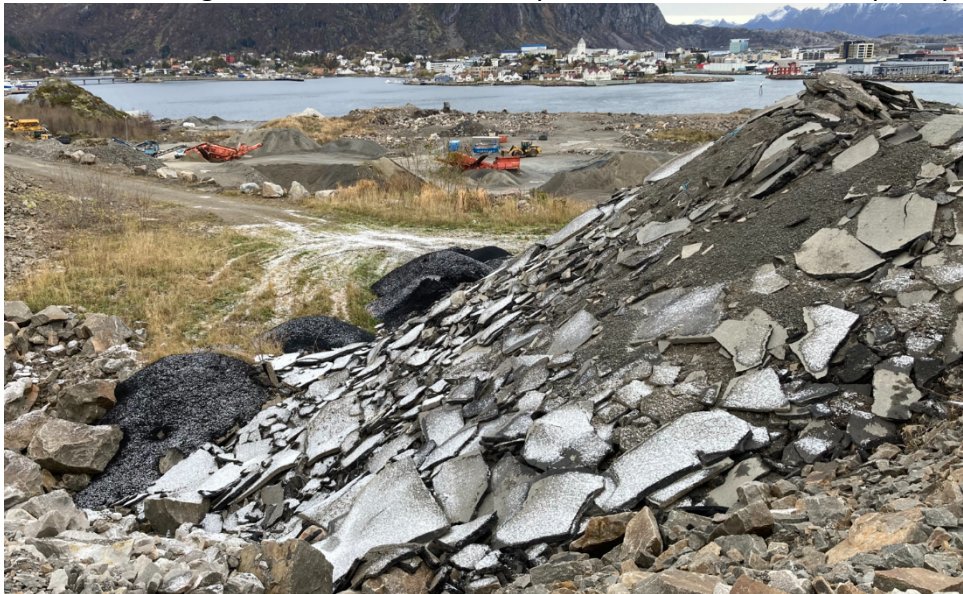
Mot nord, muligens noe utenfor selve deponiområdet var det dumpet ny og gammel asfalt:

Figur 6: Asfalt

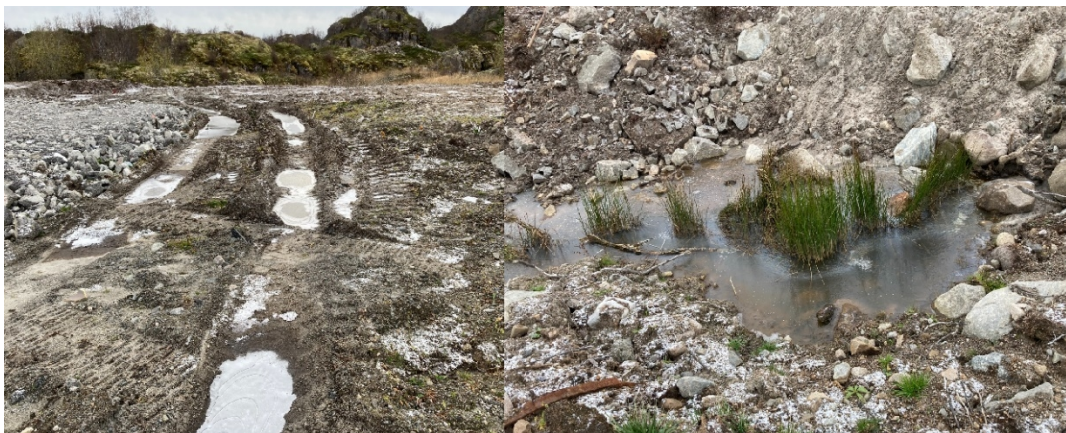
Det var spor etter kjøring med tunge kjøretøy på området, og det var noen dypere groper som samlet overvann:

Figur 7: Groper som samler overvann oppå deponiet

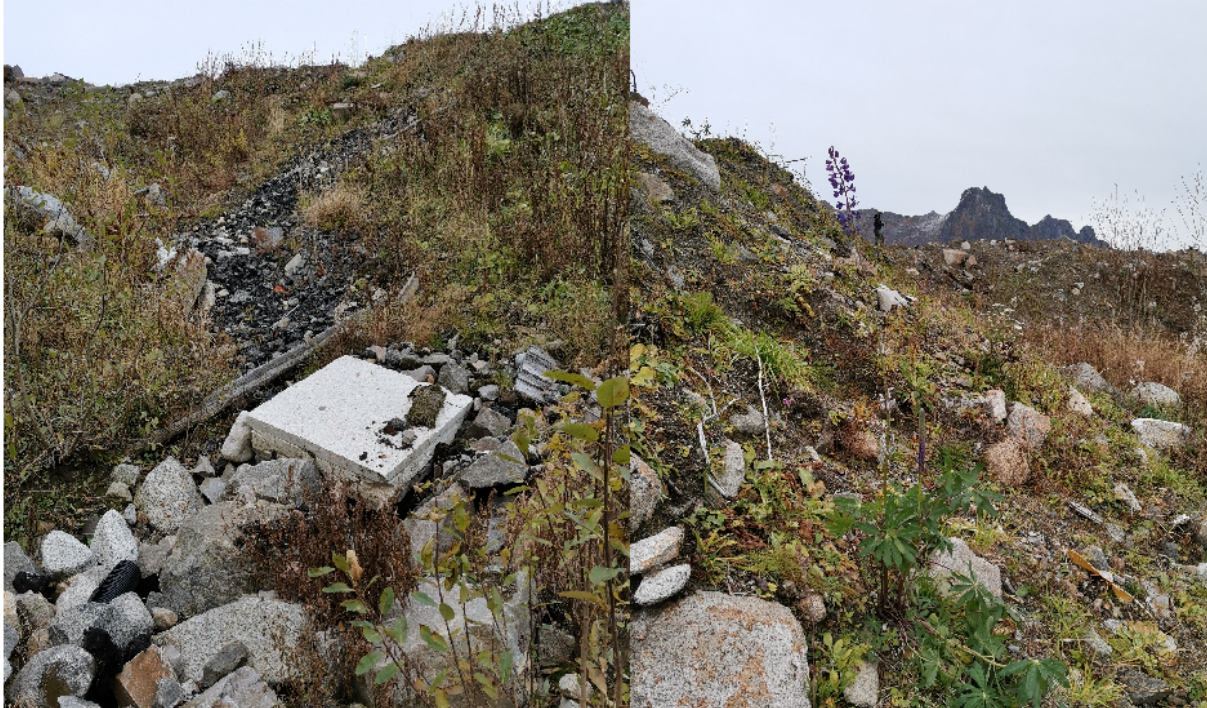
I skråningene var det også flere steder med lite tegn til etablert vegetasjon, og noe avfall som kan være tilført nylig. Vi fant også noen få lupiner i skråning ned mot fjæra, noe som tyder på at masser er tilført i løpet av de siste 1-2 årene siden lupiner etablerer seg og tar over et område i stor fart:

Figur 8: Skråningen ned mot fjæra, her er det tømt avfall og noen lupiner vokser i skråninga.

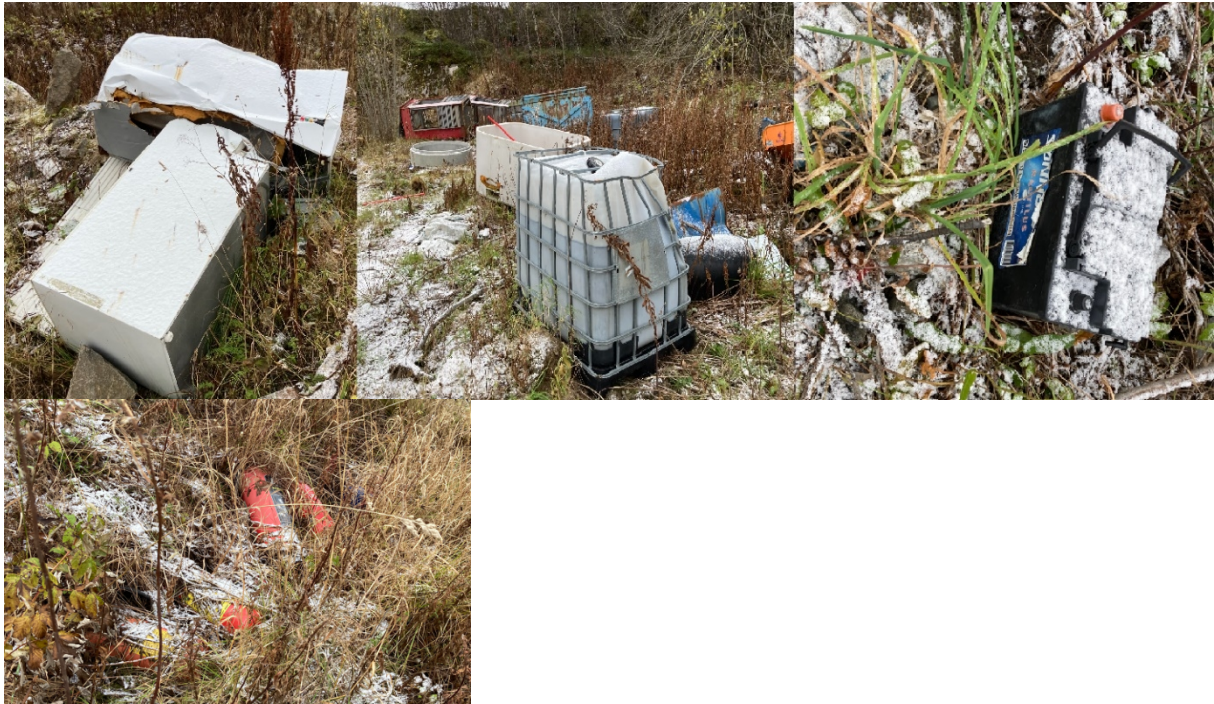
Øverst på deponiet i vest, og like ovenfor for deponiets utstrekning i vest (som inntegnet i Grunnforurensning), har Vågan kommunes driftsavdeling en lagringsplass for utstyr som brøyteskjær. Her er det også omfattende forsøpling. Kommunen er selv

Figur 9: Kuldemøbler og farlig avfall: spillolje, batteri og brannslukningsapparat

Farlig avfall skal lagres utilgjengelig for uvedkomne, under tak og på tett dekke, lagringen skal være risikovurdert og det skal være innført tiltak for å hindre utslipp til grunn eller vann. Farlig avfall skal håndteres forsvarlig, og i forsvarlighetskravet ligger også en plikt til å merke avfallet med hva det er. Vi viser til [Miljødirektoratets faktaark M-284 | 2014 Håndtering av farlig avfall som beskriver dette](#). Bildene over viser bare noe av det farlige avfallet som var uforsvarlig lagret, herunder var det minst to batterier, flere brannslukningsapparat, to IBCer hvor den ene inneholdt noen få liter med spillolje (den andre var skadet og vi vet ikke om det ev. er noe på den). Dette er farlig avfall. Det var også flere kuldemøbler (EE-avfall) som kan inneholde KFK-gasser.

forsøplingsmyndighet, og Statsforvalteren anmoder kommunen om å ta tak i dette. Når det gjelder bedrifters lagring av farlig avfall har Statsforvalteren også myndighet til å pålegge tiltak, jf. avfallsforskriften § 11-16 tredje ledd.

Vi minner om at bedrifter (inkludert kommuner) skal levere farlig avfall til lovlig avfallsmottak minst én gang i året når samlet mengde farlig avfall overstiger 1 kg, jf. avfallsforskriften § 11-8. Avfallet skal deklarerer iht. avfallsforskriften § 11-12.

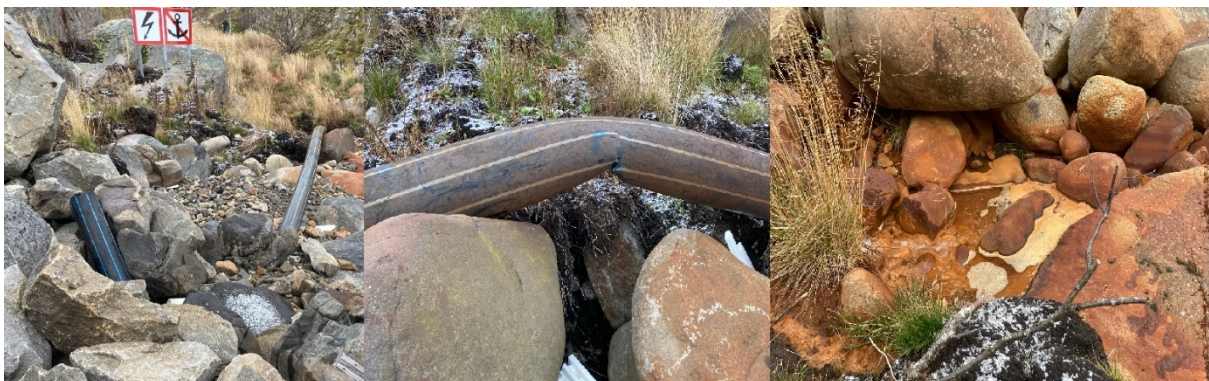
I vilkår 3 til godkjenningen av avslutningsplanen for Osan er det stilt krav om at sigevannet fra deponiet skal legges i rør og dykkes under laveste lavvann. Under tilsynet fikk vi opplyst om at det har vært store utfordringer med at utslippsledningen har blitt revet løs og knekt opp mot land. Vi kunne under tilsynet ikke se hvor utslippspunktet var, og det var noe usikkert om ledningen på bildet under var sigevannsledningen, den var i hvert fall bøyd og brukket, og det kunne se ut som enden av den var under et lass med sprengstein og ikke under laveste lavvann. Vi ber dere undersøke og redegjøre for dette, se punkt 3 i dette brevet.

Figur 10: Avbildet er muligens sigevannsledningen uten synlig utslippspunkt, den er bøyd knekt i hvert fall på ett punkt. Flere områder i fjæra var tydelig påvirket av sigevannet.

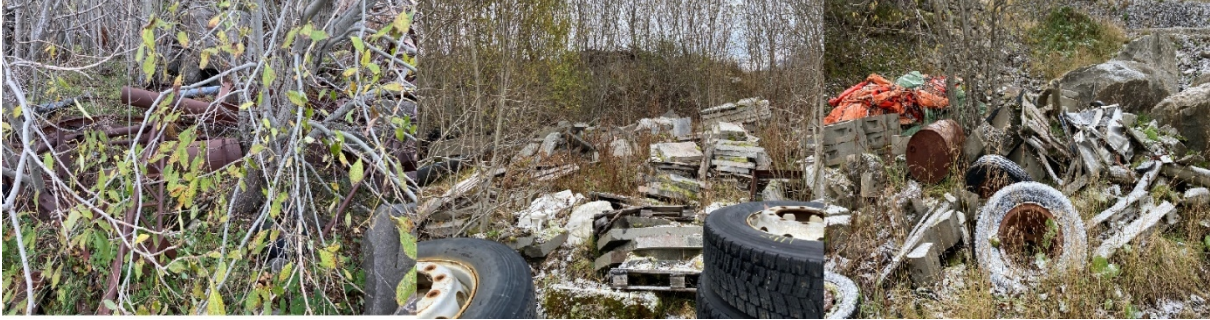
Som nevnt under avvik 3 er det omfattende forsøpling på og ovenfor deponiet, rundt området der kommunens driftsavdeling lagrer utstyr. Uansett hvem som er ansvarlig for dette er kommunen forsøplingsmyndighet, og vi ber kommunen ordne opp i saken.

Figur 11: Eksempler på annen forsøpling på området
