### **PLANLAGT AREAL (MERKET BLÅTT) FOR PRODUKSJON AV NÆRINGSRIK KOMPOST**

# Risikovurdering Kompostproduksjon

Firma: HOVSTEN CONT & GJENVINNING AS

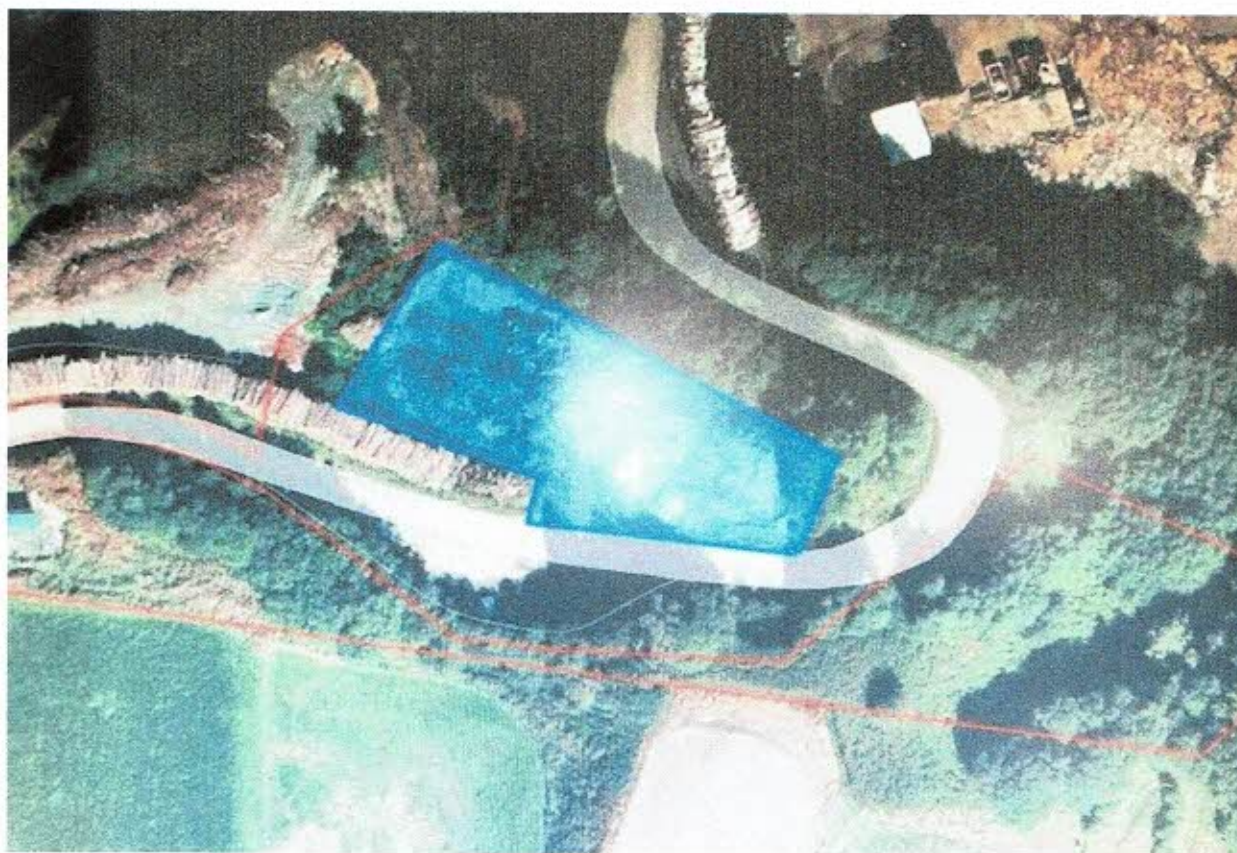
Arealet som merket i blått er det samme som er tegnet inn på tegningen fra søknaden i 2018/19, og er vedlagt denne orienteringen.

Arealet som vist på denne tegningen, viser lagring av hage og parkavfall og kværneareal samt plassering av containere. Denne fraksjonen (kværnet for kompost produksjon) er som vist i tidligere årsrapporteringer levert til Franzefoss.

Merket areal ca. 2,3 mål, vil pukkes opp og etablers med asfalt med fall til oppsamlingsbasseng.

Bassenget vil ha et mål på ca. 10lm x 6bm x 4dm som gir en oppsamling på 240m<sup>3</sup>. Bassenget vil være tett, slik at væsken kan hentes av sugebil.

Arbeidet er opparbeidet, fundamentert og klargjort for asfaltering. Det blir nivellert slik at sigevann fra kompost og nedbør ledes til oppsamlingsbasseng.

Det er etablert betongmur mot bassenget for sigevannsoppsamling, slik at ikke fraksjoner blir tilført bassenget.
