## Søknad om tillatelse til mudring og utfylling i sjø i Svankevigå, Stavanger kommune

Oppdragsnr.: 52504251 Dokumentnr.: RIM04 Revisjon: J02 Dato: 2026-03-26

Formålet med denne rapporten er å fremlegge et datagrunnlag og en utfyllende beskrivelse av punkter som skal belyses i Statsforvalteren i Rogaland sitt søknadsskjema *Søknad om tiltak i sjø*.

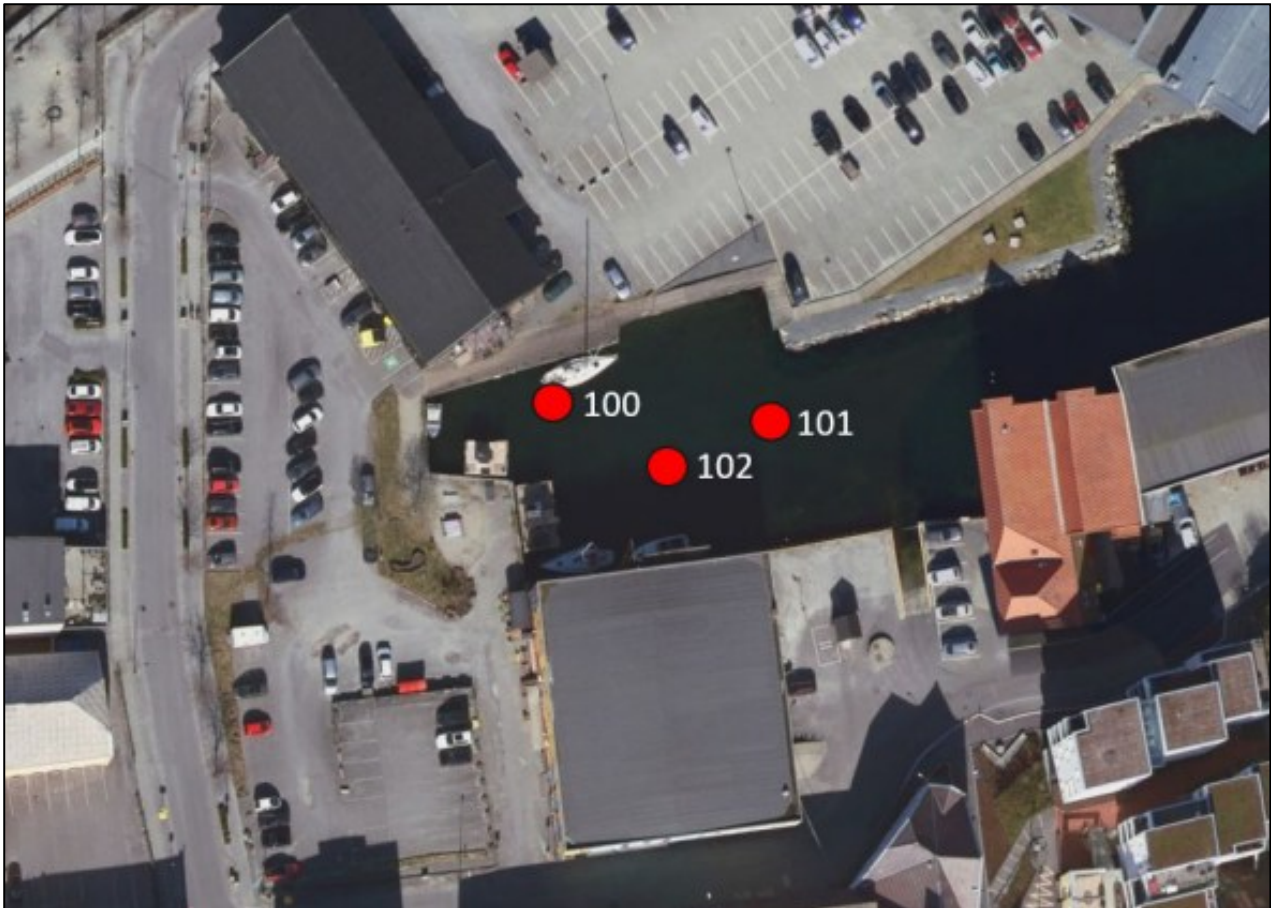
Figur 2-2: Prøvetakingsstasjoner klassifisert med fargekoder iht. gjeldende veileder M-608 [8]. Kartet viser omtrentlig plassering av prøvetakingsstasjonene. Kartet er hentet fra Multiconsult Norge AS sin rapport for miljøtekniske sedimentundersøkelser [2].

Se Tabell 2-2 for klassifiserte resultater fra kjemiske analyser av sediment fra Svankevigå.

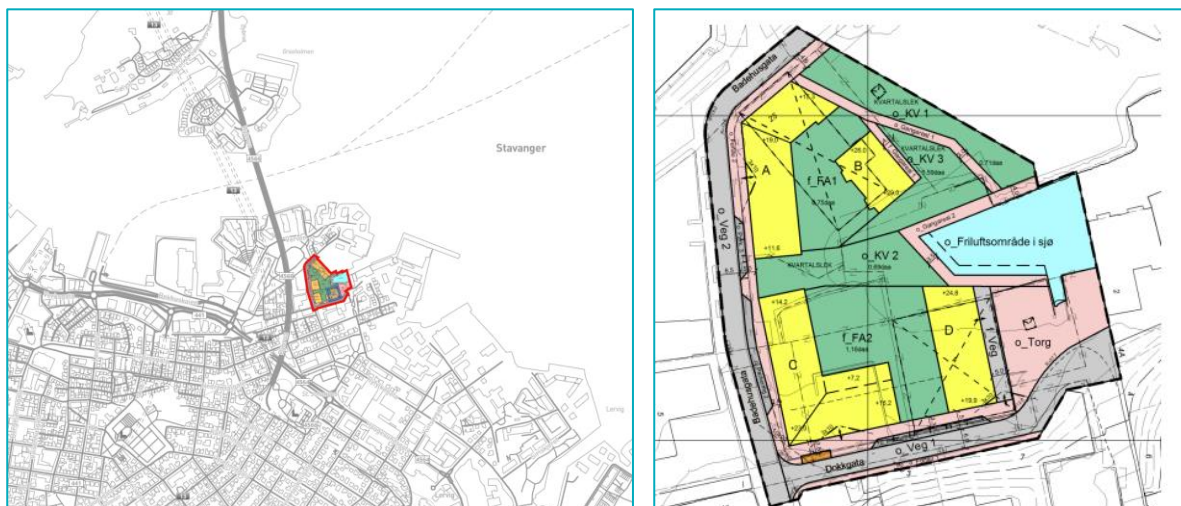
Figur 1. Vedtatt plankart id 2757 Detaljregulering for Badehusgata 25 og Dokkgata 4.

Planlagt arbeid i Svankevigå tilhører planID 2757, detaljregulering av Badehusgata 25 og Dokkgata 4 (Figur 1) i Storhaug bydel i Stavanger. Tiltaket inkluderer boligbygging med næringslokaler og uteområder. Innerst i Svankevigå skal det bygges opp fylling i sjøen for å vinne land, samtidig som det anlegges en sjøpromenade rundt området. På sørsiden av Svankevigå legges det til rette for utsetting og opptrekk av småbåter som kanoer og kajaker. Planområdet for tiltak i sjø er vist i Figur 2.

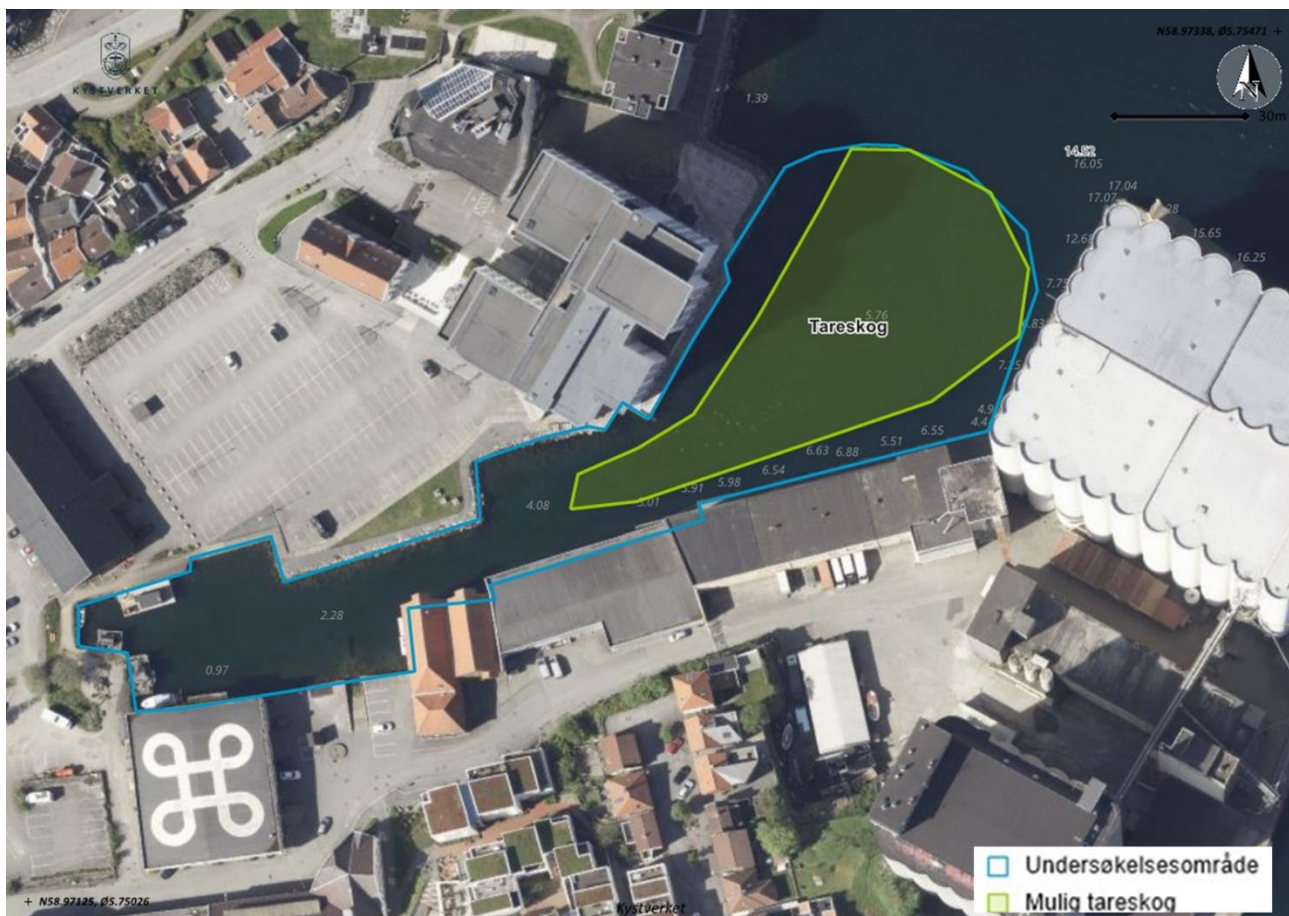
Figur 11. Mulig utbredelse av tareskog innenfor undersøkelingsområdet, basert på ROV videotransekter og dybdedata.

Ved å studere videoer sammenholdt med dybdeedata er det laget et omriss som viser mulig utbredelse av tareskog innenfor undersøkelsesområdet (Se Figur 11). Det er da tatt utgangspunkt i at det ikke ble observert tareskog nærmest sjøkanten, og at det var mindre tett med tareforekomster i S5 og innover i vika.

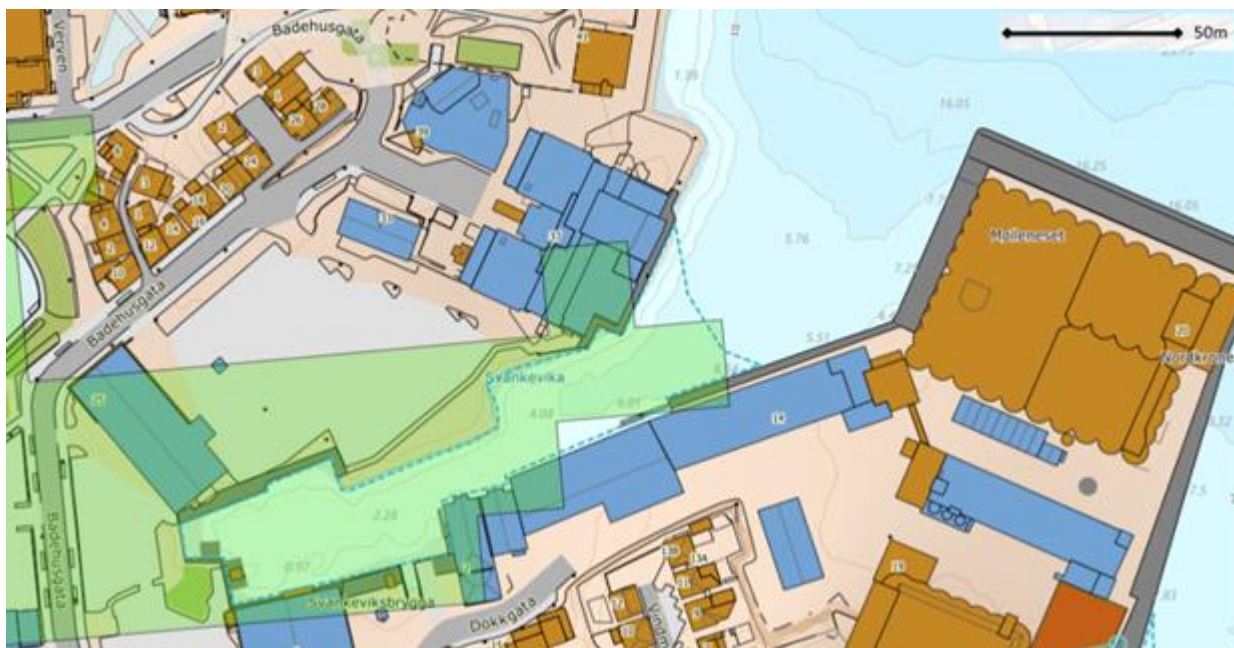
Figur 5. Kart viser utbredelsen til den registrerte ålegrasforekomsten (grønt) og bløtbunnsområde i strandsonen (blå stiplet linje) i planområdet. Kart er hentet fra Rogaland temakart den 16. juni 2025.

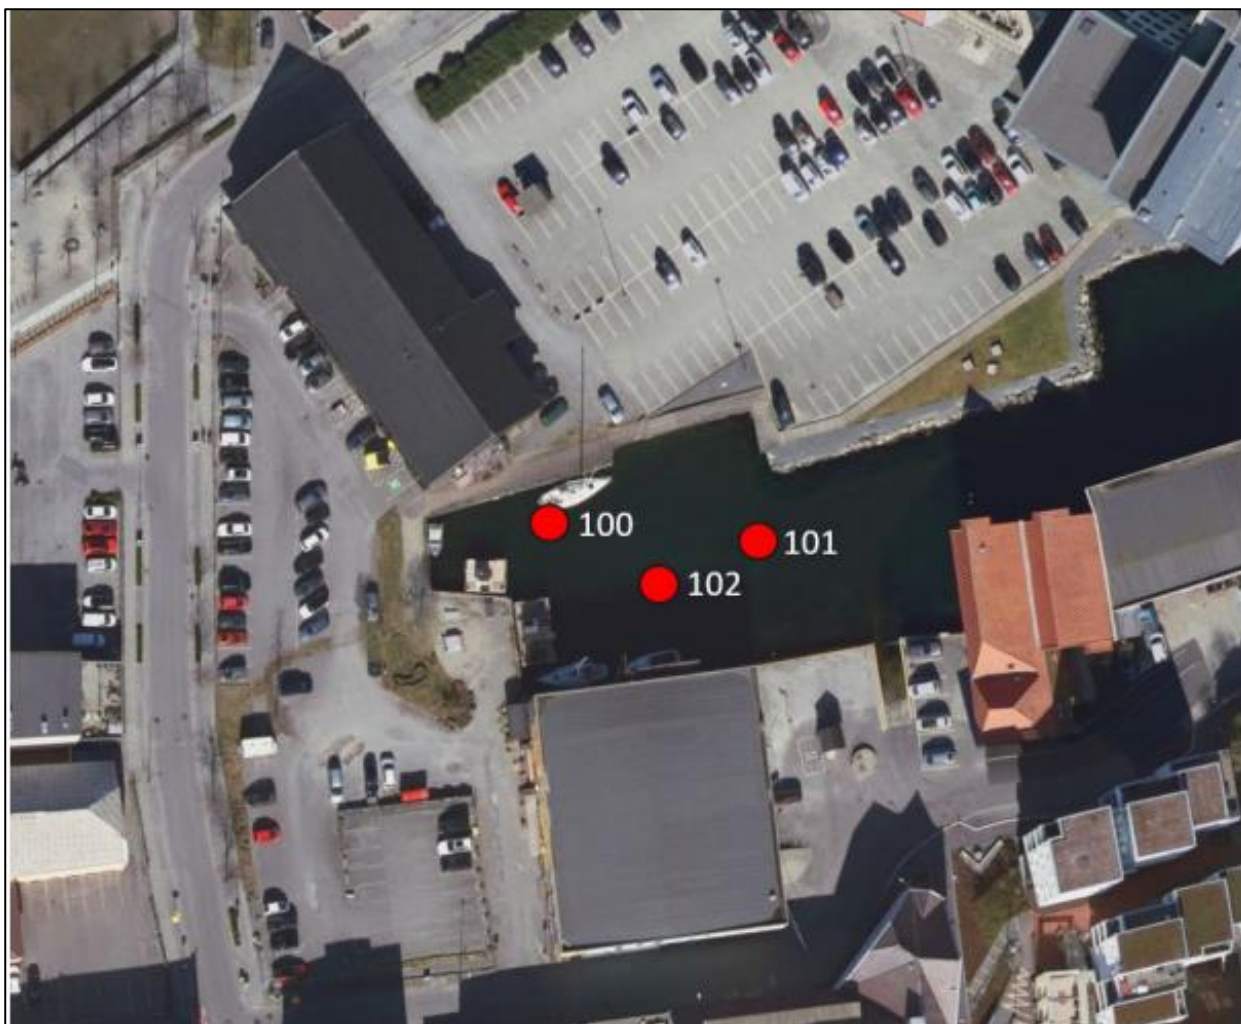
Figur 7 Prøvestasjoner for overflatesedimenter med farge etter høyest påvist tilstandsklasse etter Veileder M-608. Figur fra Multiconsults rapport [4]

Finstoffinnholdet (<63  $\mu\text{m}$ ) varierte fra 51,2 – 69,5 %. Det var høyest innhold av finstoff innerst i vika (stasjon 100). Innholdet av leire (<2  $\mu\text{m}$ ) var lavt i alle tre stasjoner, 1,7 – 2,1 %.
